2014年11月22日長野県北部の地震 初動調査(平成26年11月24日)速報

(平成26年11月25日 00:00 暫定版)

信州大学工学部 建築学科

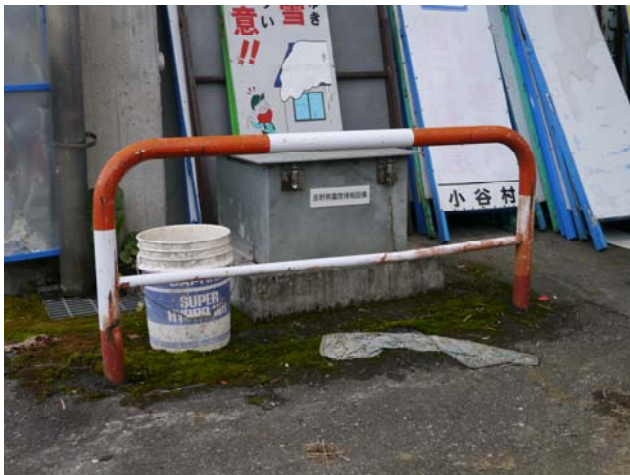
小谷村役場の建物東脇に設置されている。敷地は斜面の切土であり、周辺の地盤や建物に被害は確認できない。地震計のすぐそばにボイラーのダクトがある。

写真 5 小谷村地震計 設置状況

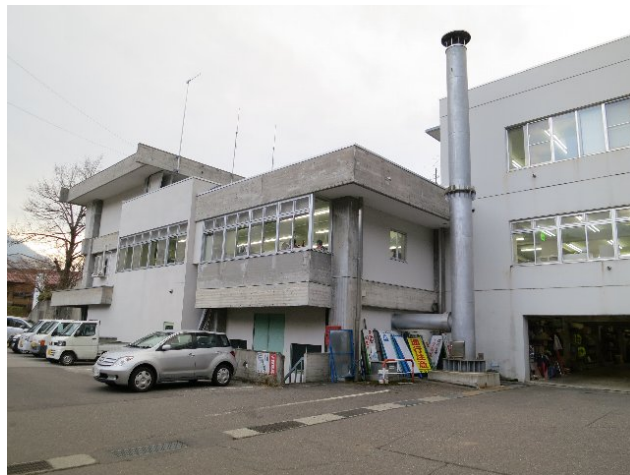
写真 6 小谷村地震計 周辺の状況

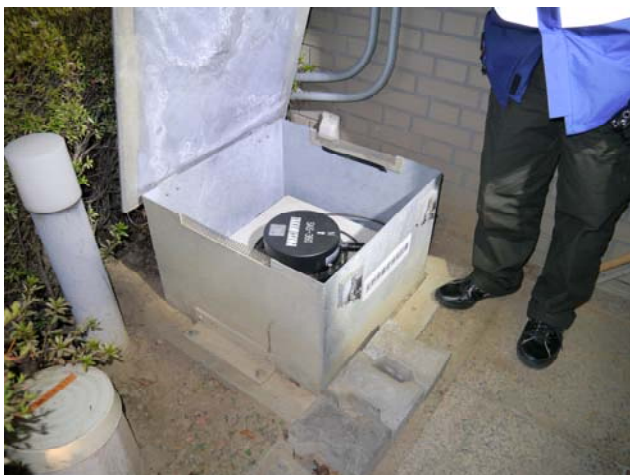
小川村役場の建物南東脇に設置されている。敷地は盛土と考えられ、周辺の地盤や建物に被害は確認できない。

写真 7 小川村地震計 設置状況

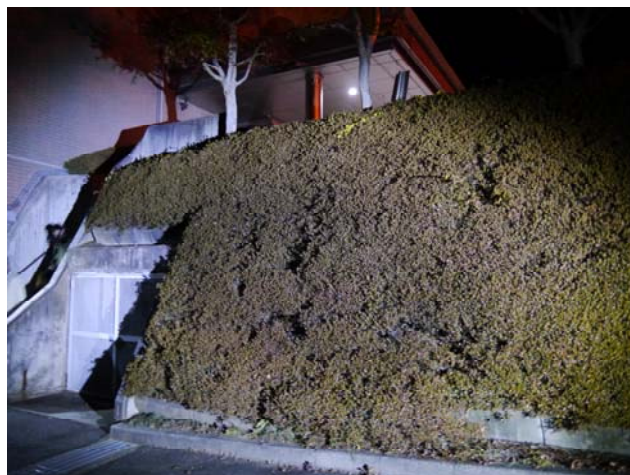
写真 8 小川村地震計 周辺の状況

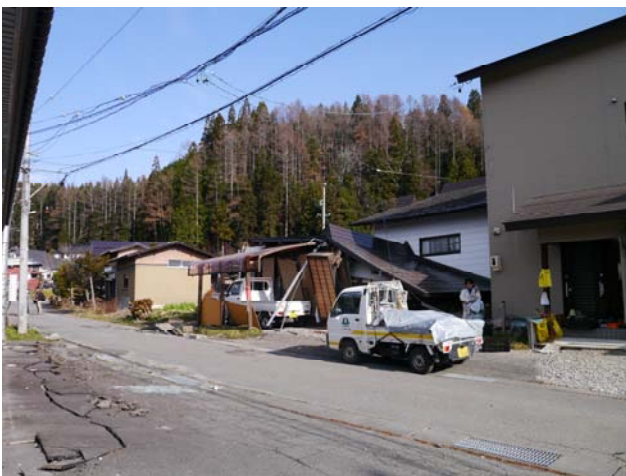
写真 13 在来構法 2 階建住宅の倒壊

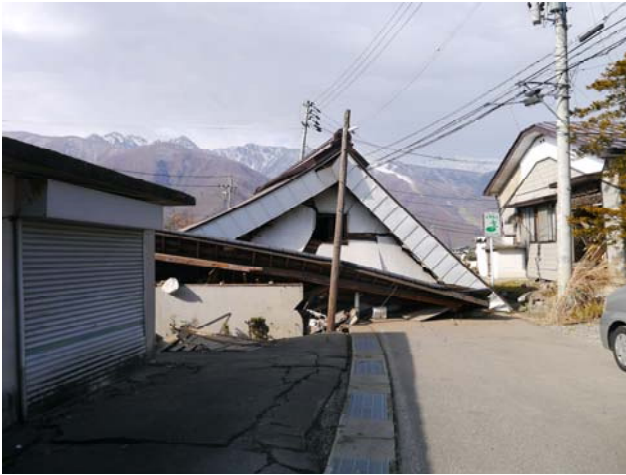
写真 15 伝統構法建物の倒壊

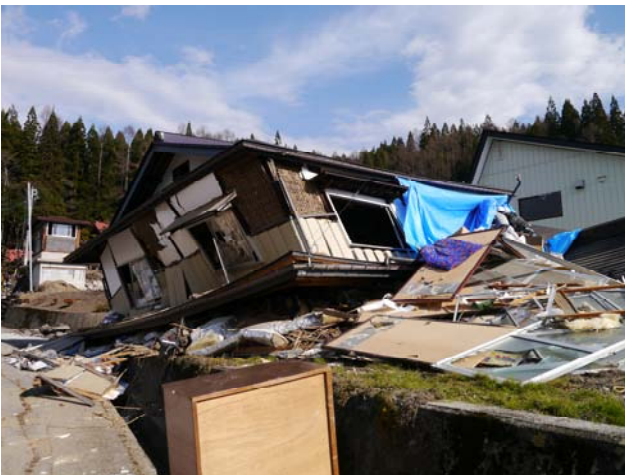
写真 25 土壁の在来構法 2 階建て住宅の倒壊

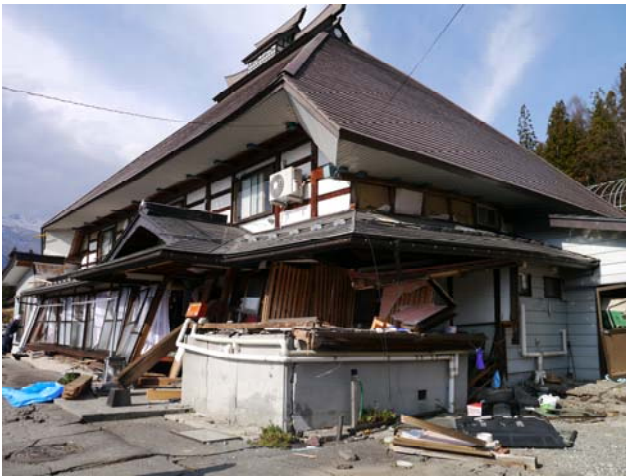
写真 29 伝統的構法の住宅の北への傾斜

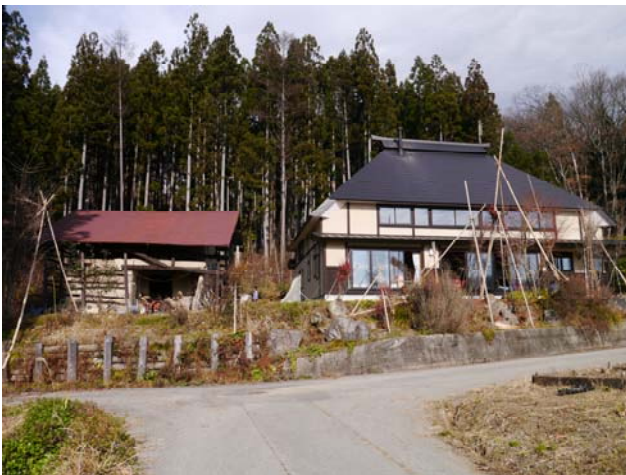
写真 31 右の建物は外観上無被害

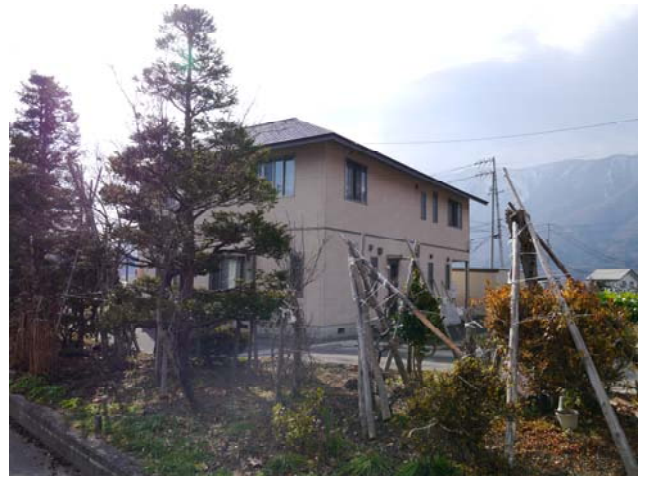
写真 34 外観上被害無し

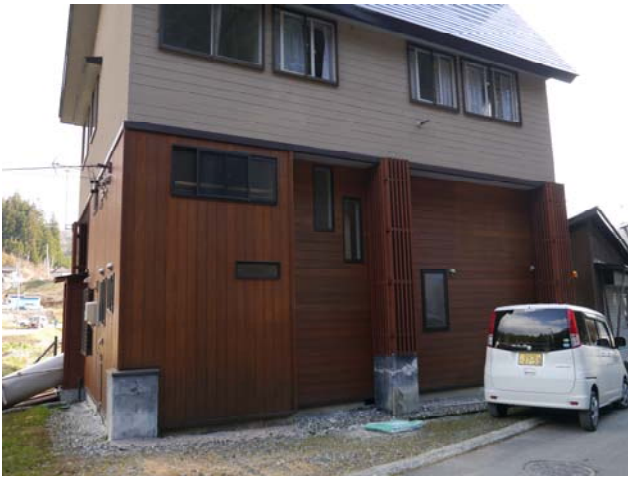
写真 39 1階に角形鋼管が使用されている

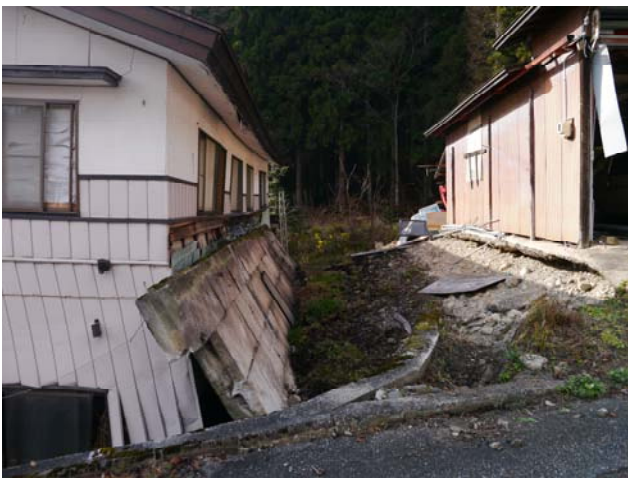
写真 41 崩壊した擁壁に押された建物

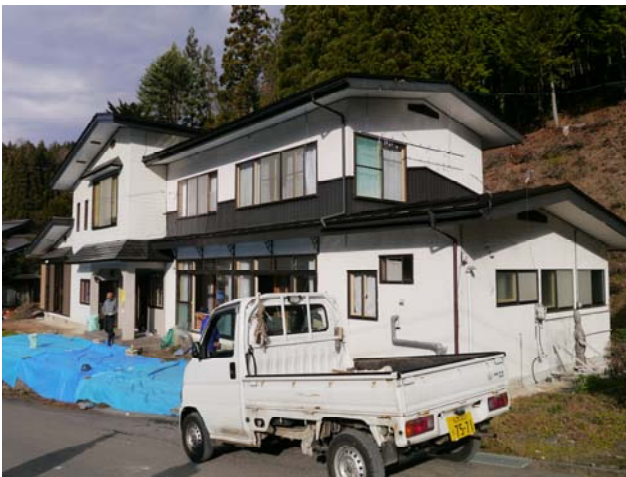
写真 49 応急危険度判定 要注意、傾斜なし

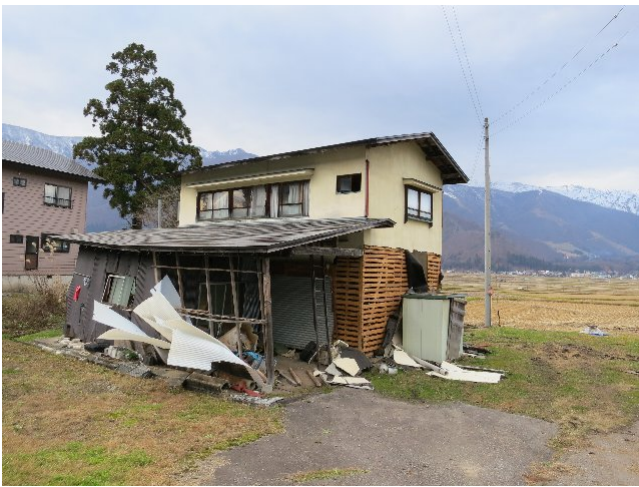
写真 63 被災建物外観

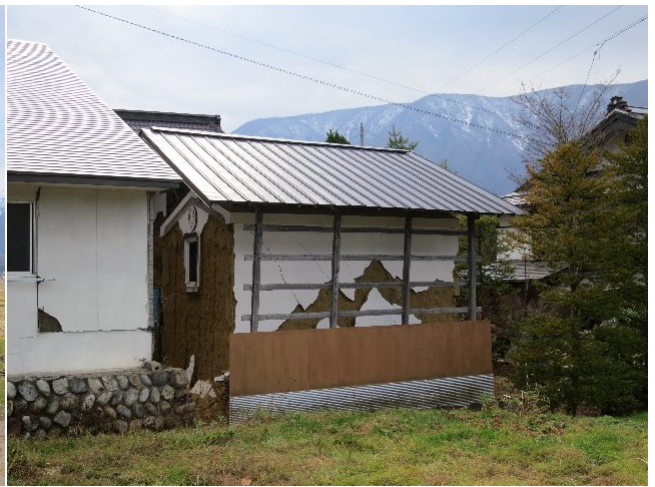
写真 64 被災建物外観(土蔵)

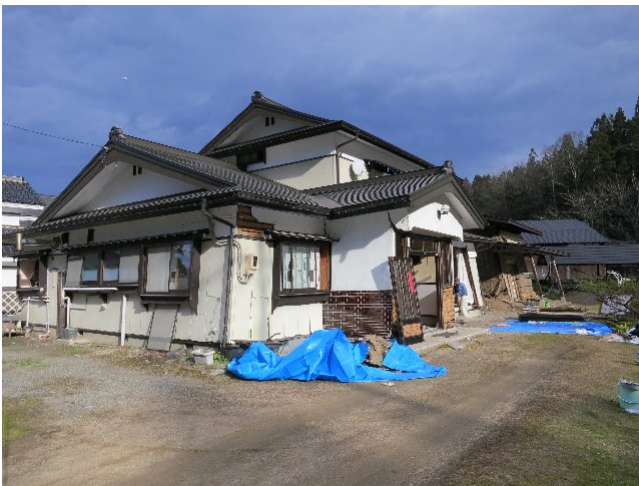
写真 65 被災建物外観

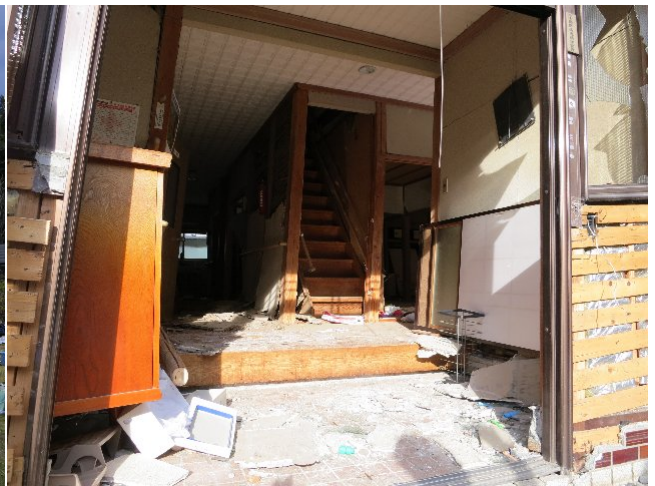
写真 66 被災建物室内の様子

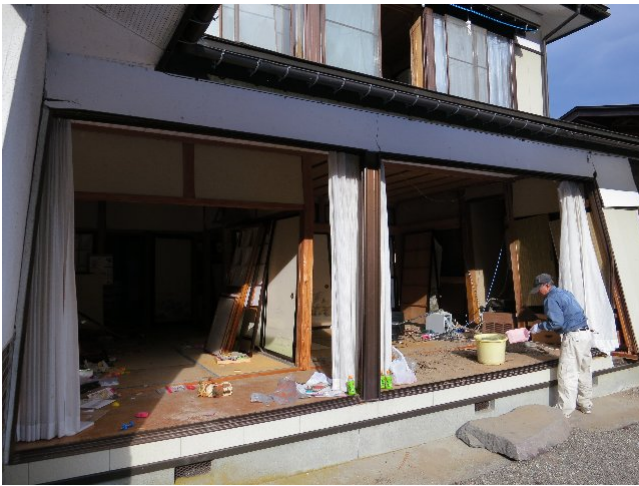
写真 67 被災建物室内の様子

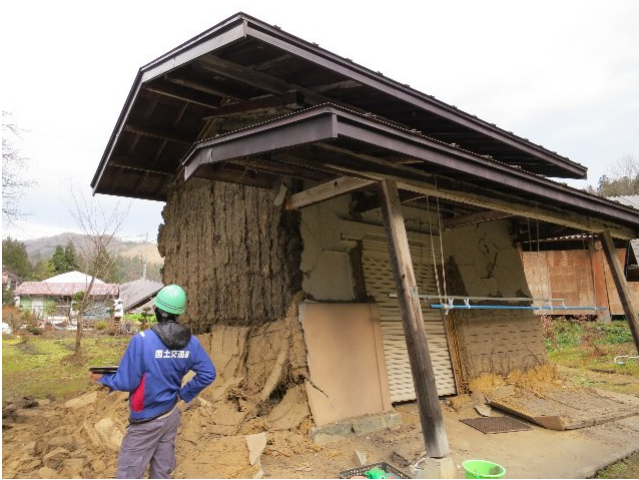
写真 69 被災建物外観(土蔵)

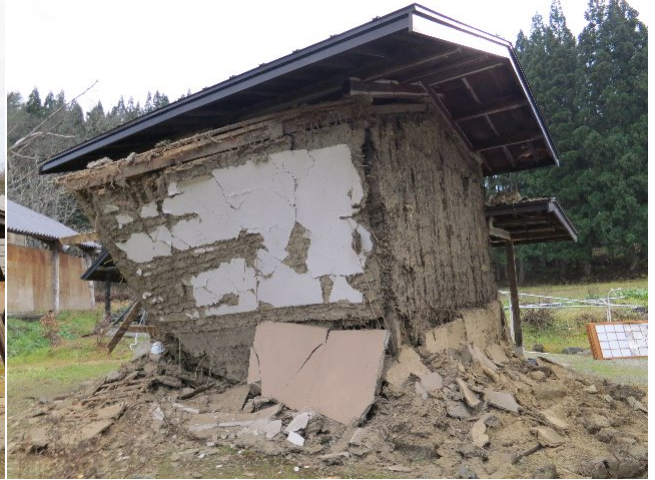
写真 70 被災建物外観(土蔵)

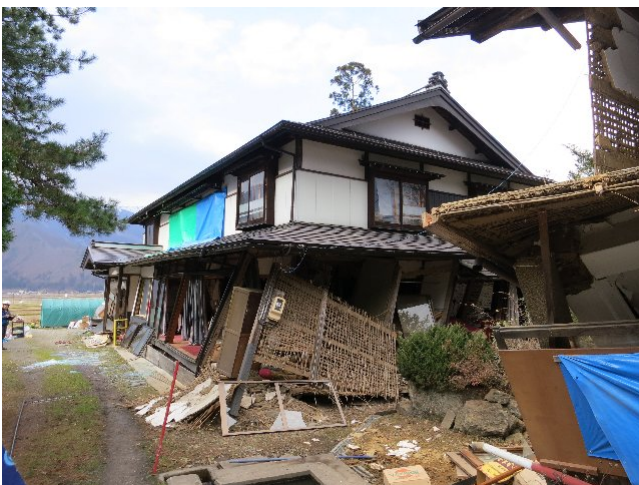
写真 71 被災建物外観(住宅)

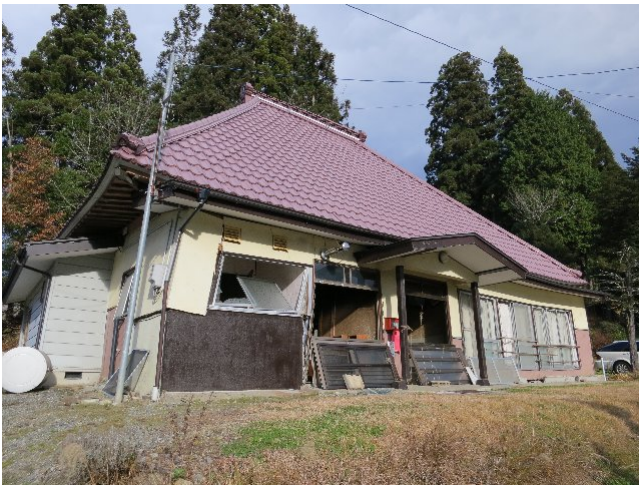
写真 73 被災建物外観(住宅)

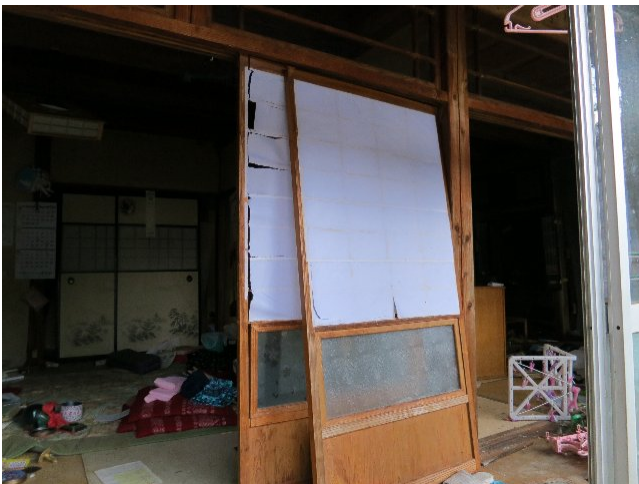
写真 79 被災建物の室内

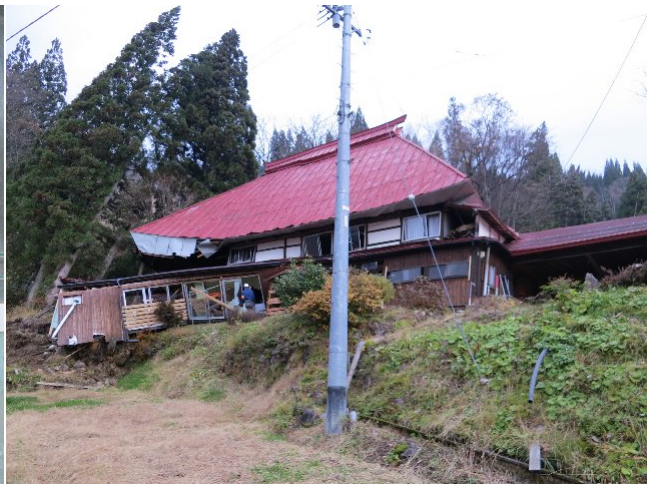
写真 80 被災建物外観

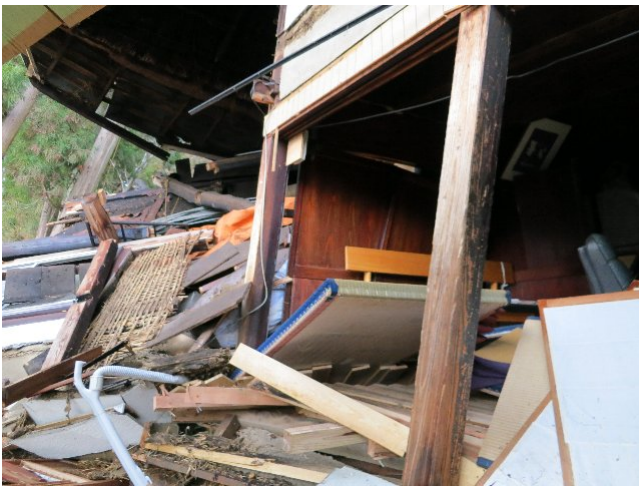
写真 83 被災建物の室内

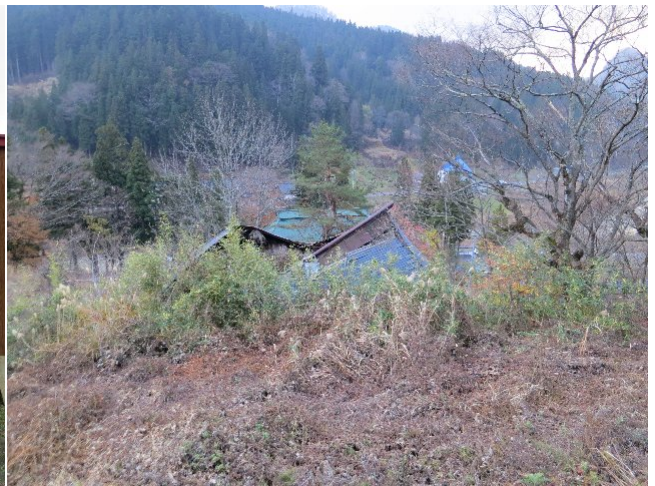
写真 86 被災建物（廃屋）
