新潟県中越沖地震（2007年7月16日）建物被害調査（福井支所）

1. 7月22日の調査概要

調査日時：2007年7月22日（日）

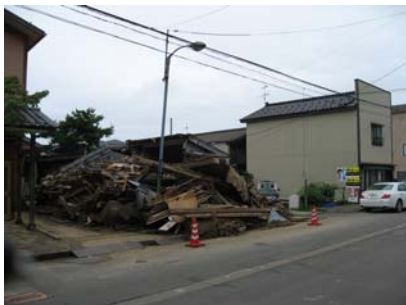
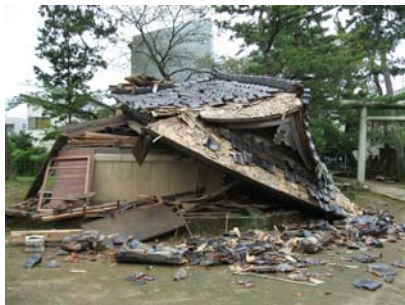
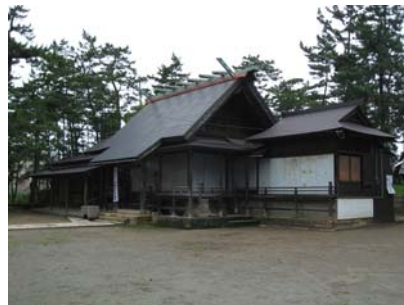
被災した建物は、主に木造の建物であり、以下の特徴を有している。

- ・比較的年代が古い木造建物
- ・屋根重量が重い建物（瓦葺き、土がのっている建物）
- ・構造材に腐朽，蟻害が見られる建物
- ・間口があいている建物（商業用建物のため道路に面して間口があいている。）

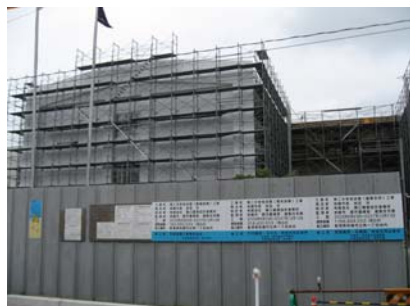
写真4

現在，工事が進行中であり，外部足場が立っている。外観からの調査では，目立った被害は認められない。

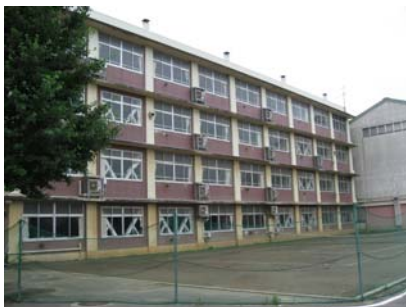
写真6

校舎棟（写真6）および体育館（写真7，写真8）は，外観無被害であった。また，校舎棟はK型ブレースによる耐震補強が施されていた。宿直の事務の方から，一時期は避難所であったが，改修工事が始まるため，現在は避難所を閉鎖・終了したとのこと。

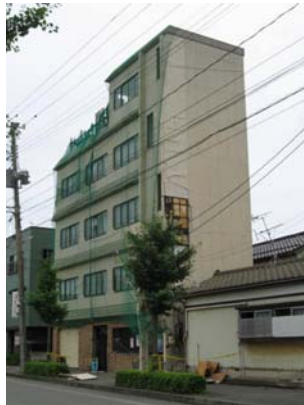
写真10

- ・集合住宅（RC5F, 写真9）
外観無被害
- ・商業施設（S5F, 写真10）
外壁の落下。外壁の仕様はラスモルタルであり，下地材の腐食が顕著。
- ・住宅（写真11）
瓦葺き屋根の住宅の倒壊

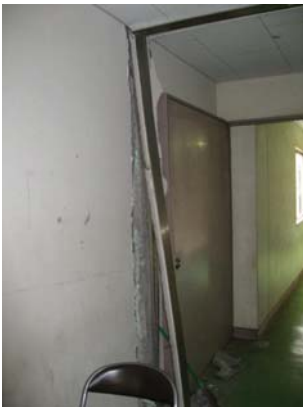
写真21

- ・4F教室の机，椅子が転倒（写真14）し，1F工作室では工作機械が転倒（写真15）した。
- ・1F壁にせん断ひび割れ（写真16）。以前からせん断ひび割れが生じていた可能性もある。
ひび割れ幅は0.85mm（写真17）。
- ・EXP.Jの損傷（写真21）
- ・地盤変状（グレーチングがせりあがっている。）（写真22）
- ・駐輪場の倒壊（写真23）
瓦屋根で葺かれた駐輪場は倒壊しているが，屋根が波板スレートで葺かれたものは倒壊を免れている。
- ・受水槽上面のFRPが座屈し波打っている（写真24）。また，FRPの継ぎ目から水が漏れたとのこと（写真25）。

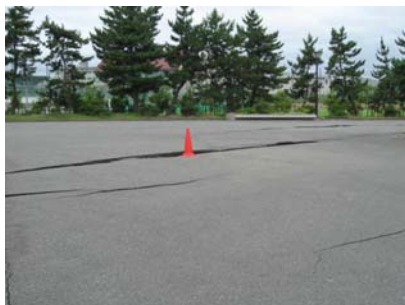
写真27

- ・周辺地盤の沈下，地割れ（写真27, 写真28, 写真30, 写真31）
- ・EXP.Jの損傷。段差が生じている。（写真29）

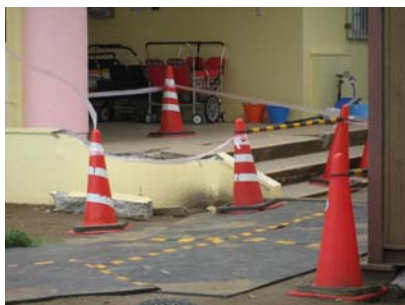
写真33

- ・玄関回り階段の損傷（写真33）
- ・外部階段の傾斜。最上部の本体と外部階段との間で10cm以上の隙間が生じている。（写真34）

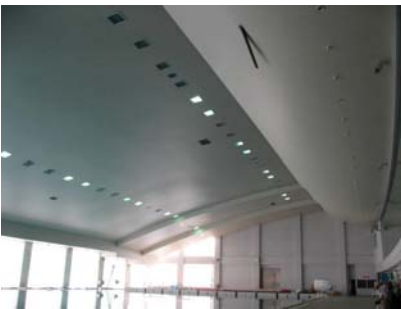
写真38

- ・地盤変状（周辺地盤およびインターロッキングブロックの沈下）（写真35, 写真36）
- ・外周のモニュメント的な壁に隙間が生じている。（写真36, 写真37）
- ・天井下地材（C チャン？）が脱落し、天井仕上げ材を突き破っている。（写真38）
- ・天井下地材の吊りボルトが脱落。（写真39）
- ・天井材を直接支えている部材がボルトで本体の梁に固定されているが、ボルトがはずれて、移動している。固定しているボルトは、腐食がかなり進行している状況であった。（写真40）
- ・天井仕上げ材（ケイカル板+吹き付け仕上げ）の損傷、落下（写真41, 写真42, 写真43）
- ・配管設備のズレ

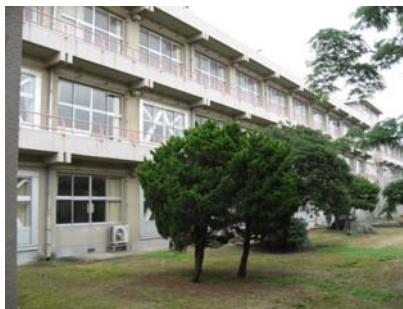
写真48

- ・校舎および体育館は耐震補強がなされていた。(写真48, 写真51)
- ・梁の被りコンクリートが剥落し、内部のジャンカが見られる。(写真52)
- ・ブロック壁の倒壊。中の鉄筋は腐食が進行していた。(写真63)
- ・渡り廊下の袖壁付き柱にせん断ひび割れ。両側の校舎から押されて生じたひび割れと推察される。
(写真54, 写真55)
- ・周辺地盤の液状化。砂が噴き出した跡が観察された。(写真62)
- ・EXP. J の損傷 (写真58, 写真59)
- ・階段室部分柱：仕上げモルタル部分が剥落。(写真56, 写真57)
- ・1F 耐震壁上部梁に水平ひび割れ。(写真53)
- ・1F 床にひび割れ。(写真64)

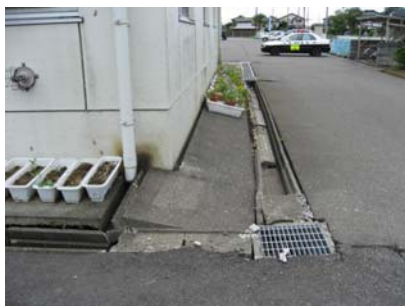
写真69

- ・ 門柱の転倒 (写真65)
- ・ 周辺地盤の沈下 (写真69)
- ・ EXP. J の損傷 (写真70, 写真71)

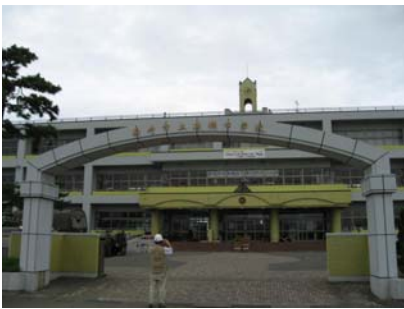
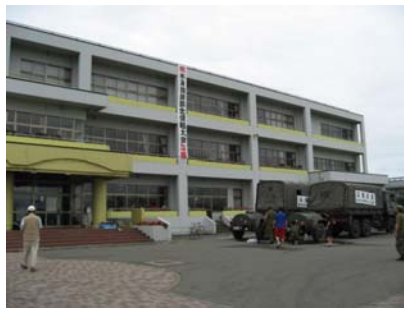
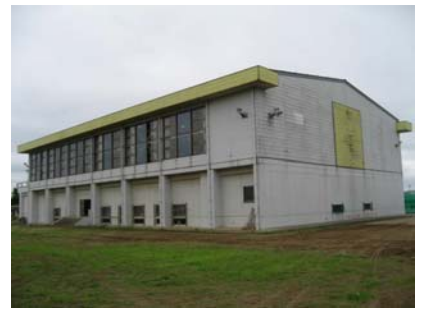
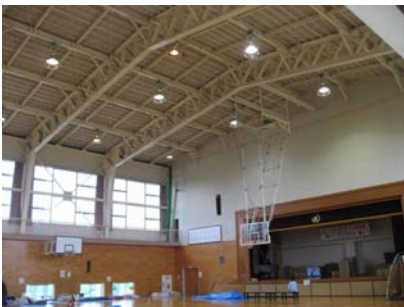
・校舎棟，及び体育館は外観無被害であった。

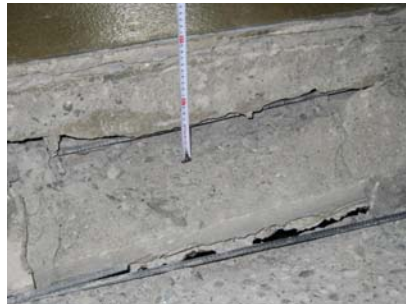
写真77

- ・校舎棟，及び体育館には耐震補強が施されていた。体育館外部に配置されているブレースは鉄骨の腐食が認められた。(写真80)
- ・EXP.Jの損傷(写真76)
- ・体育館の束の浮き上がり。地盤が不同沈下したため一部の束が浮き上がってしまっている(写真78)。校長先生の話によれば，3年前の新潟中越地震においても同様の症状があったとのこと。また，床のフローリングがめくれ上がっている部分が認められた。
- ・プレハブと食堂，体育館と校舎の間に最大20センチ程度の段差の発生。(写真77)
- ・体育館に配置された鉛直ブレースのうち片側一部の引張筋交いが座屈していた。(写真81)
- ・周辺地盤の変状(体育館周辺地盤の沈下と水平移動，プール周辺地盤の沈下)(写真79)

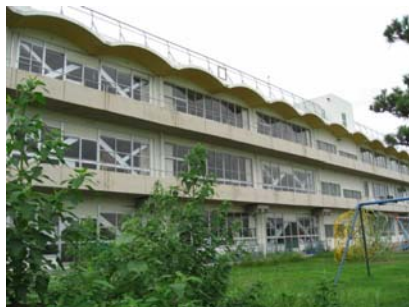
写真82

- ・校舎棟，及び体育館には耐震補強が施されていた（写真82，写真83）。それぞれの構造体に外面からは特に大きな損傷は認められなかった。
- ・ EXP.J の損傷（写真84）

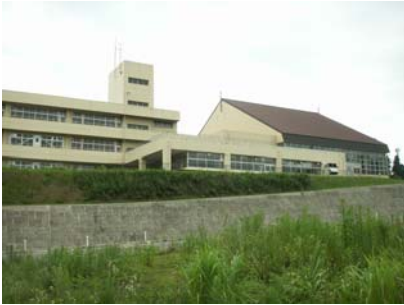
写真88

- ・校舎棟，体育館には耐震補強が施されていた（写真90, 写真91）。本建物は崖地に建てられている。（写真88）
- ・体育館天井部仕上げ材の落下（写真89）。暖房機周辺には暖房機を隠す形で仕上げ材が配置されており，地震によって一部が落下。地震当時は体育館内には学生が居たが，特に怪我はなかった。
- ・周辺地盤の亀裂（写真92）
