平成 28 年（2016 年）熊本地震被害調査報告

調査期間：2016 年 5 月 14 日（土）～15 日（日）

調査者：西山 峰広（京都大学大学院工学研究科建築学専攻 教授）

調査地域：熊本県熊本市，菊陽町，嘉島町，宇土市，宇城市

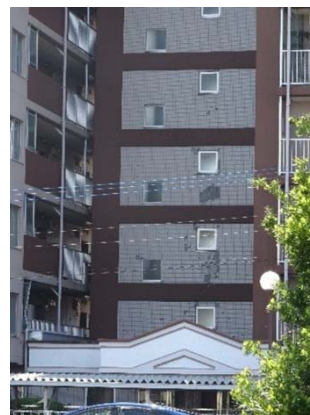
- ・ RC 造地上 10 階建て。1992 年竣工。南北 2 棟から構成され、Exp.J により分割されていると推察される。1 階部分はピロティ構造で駐車場として使用。
- ・ 住人の方の出入りがあり、使用している模様。応急危険度判定は「危険」。
- ・ 棟どうしの連絡部にあたる階段室の雑壁に損傷。

階段室雑壁の損傷

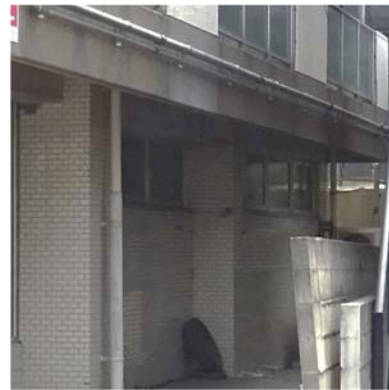
- ・ 集合住宅 D の近隣に位置する RC 造地上 5 階建て (1 階は店舗)。
- ・ 1 階極短柱の損傷。

1 階極短柱の損傷

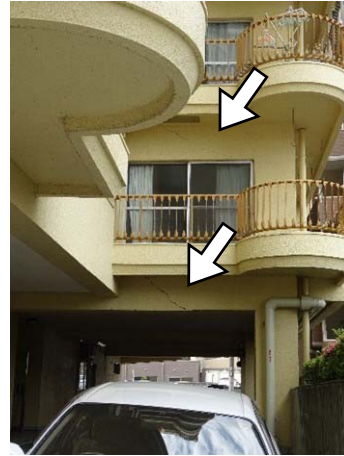
- ・ RC 造地上 8 階建て。1974 年竣工。
- ・ 2, 3 階梁に遠くからでも視認できるせん断ひび割れ。

2, 3 階梁のひび割れ

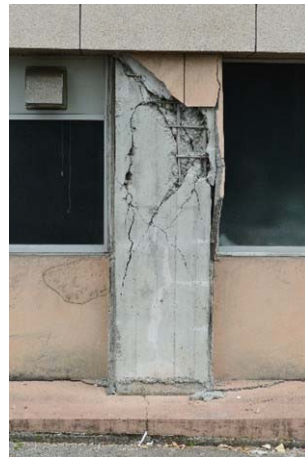
- ・ RC 造。地上 4 階建て。
- ・ 立ち入り禁止。
- ・ 1~3 層にわたって柱のせん断破壊。
- ・ 柱の主筋および帯筋は丸鋼。2 階柱の破壊部位で主筋の重ね継手が確認できる。
- ・ 大通りと反対側の構面において、方立壁がせん断破壊。

1 階柱せん断破壊

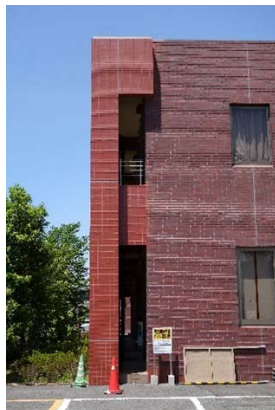
既存部との接合部に損傷は確認されず

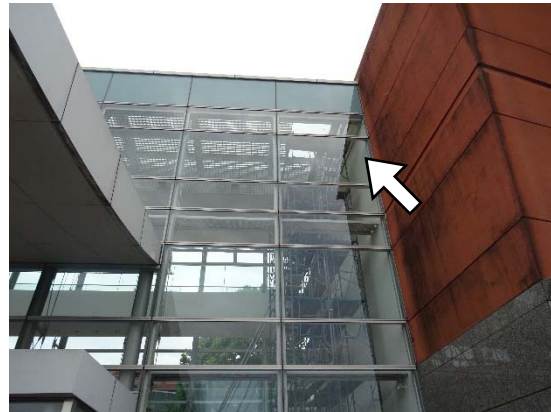
- ・ RC 造（一部 PC 造）地上 3 階建て。1997 年竣工。
- ・ エントランスホールの天井材が落下したと見られる。
- ・ 周辺地盤の変状。

天井材の落下

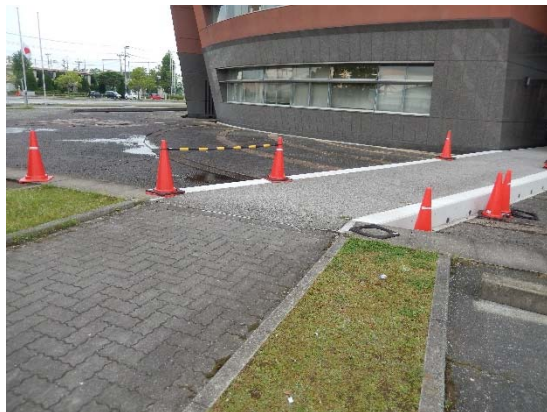
周辺地盤の変状

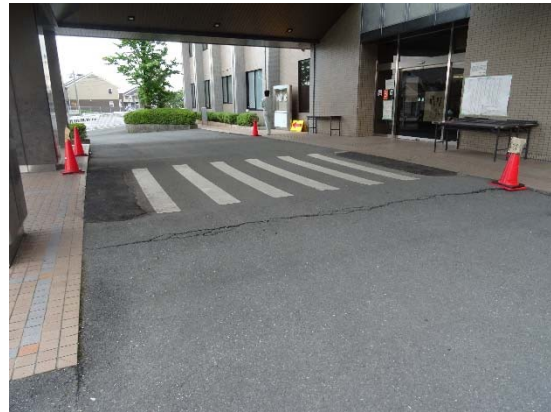
- ・ RC 造（一部 PC 造）地上 3 階建て。桁行 12 スパン×梁間 3 スパン。
- ・ 庁舎として使用中。
- ・ 正面玄関前で地盤変状。建物に目立った被害は見られない。

正面玄関の地盤変状

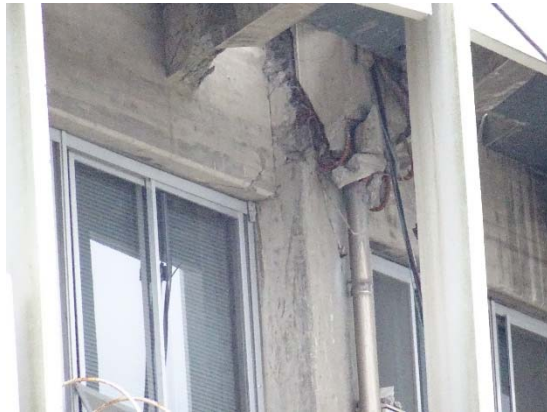
3階柱－4階梁接合部

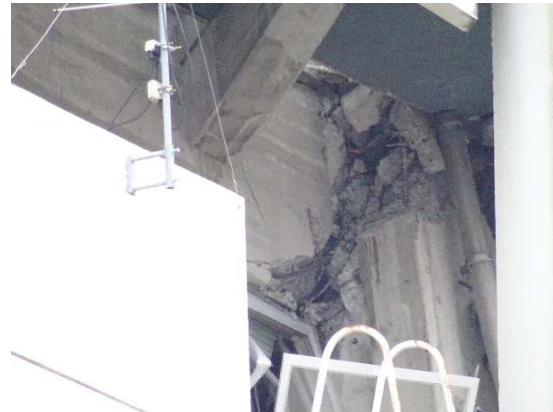
4階柱－5階梁接合部

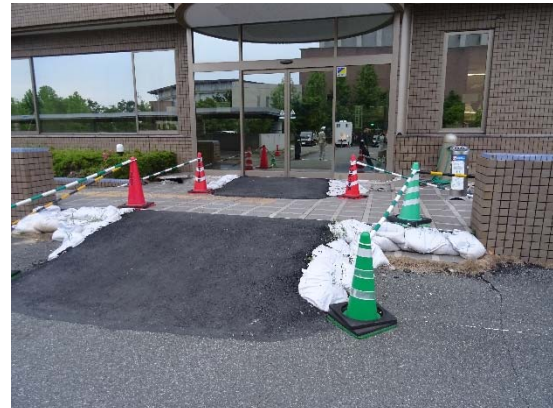
- ・ RC造（一部 PC造）地上3階建て＋PH。1994年竣工。桁行12スパン×梁間2スパン。
- ・ 庁舎として使用中。
- ・ 地盤の沈下が複数箇所を確認された。
- ・ 梁間方向の外壁に複数のせん断ひび割れ。

地盤沈下の被害

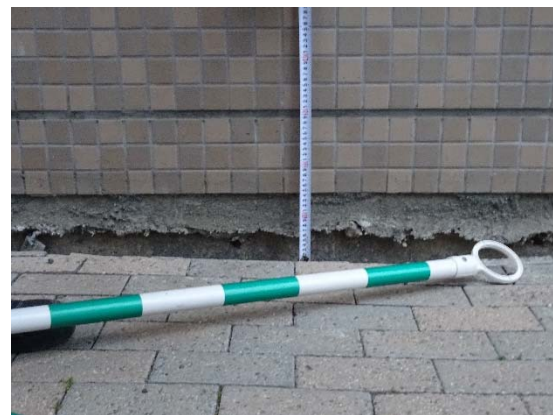
- ・ RC 造地上 3 階建て。2007 年竣工。
- ・ 本館とは 2 階部分で渡り廊下により連絡。
- ・ 最大で 30cm 程度の周辺地盤の沈下。建物に目立った被害は見られない。

約 30cm の地盤沈下

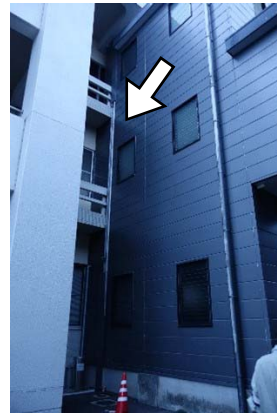
- ・ RC 造地上 3 階建て。桁行 9 スパン×梁間 2 スパン。PCaPC 外フレームによる耐震補強。
- ・ 構造躯体はほぼ無損傷。
- ・ S 造と見られる別棟との連絡通路の接続部で Exp.J のカバーが外れている。
- ・ 別棟との間の道路において地盤変状が顕著。
- ・ 外付けフレーム補強は桁行方向が正面 3 層（最上階はパラペットに接続）。正面右手裏面で 2 層分。梁間方向で 1 層部分のみ鉄骨ブレース補強。
- ・ 外付けフレームの張り出しがやや大きい（内法で約 3000mm）

別棟との接続箇所で Exp.J カバーの脱落

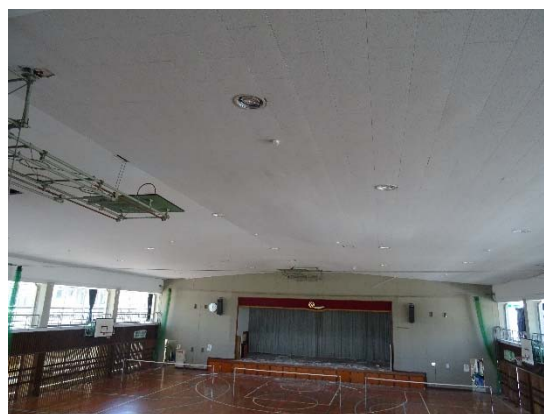
- ・ RC 造 2 階建て+屋根 S 造（屋根の構造は天井材で見えないため推定）。
- ・ 1973 年竣工。後述する文化施設 A を増築する形で，2 階廊下で連結して建設されており，連結部に Exp.J は存在せず。
- ・ 閉鎖中。
- ・ アリーナ部の吊り天井は，端部が周辺部材に衝突したことによるとみられる破損，変形およびパネル脱落あり。舞台上部ぶどう棚からの天井材も落下。
- ・ 窓ガラス・サッシの破損はほとんど無し。
- ・ 板張りの 1 階床に隙間あり。
- ・ 北面の 2 階柱において経年劣化によると見られる亀甲状のひび割れが目立つ。亀甲状のひび割れに沿って，地震によるものと思われる最大 1mm 程度のひび割れを確認。
- ・ ステージ側 2 階の耐震壁隅部にせん断ひび割れ。
- ・ 文化施設 A に繋がる 2 階廊下が端部で損傷。

内観（アリーナ部の天井材の変形）

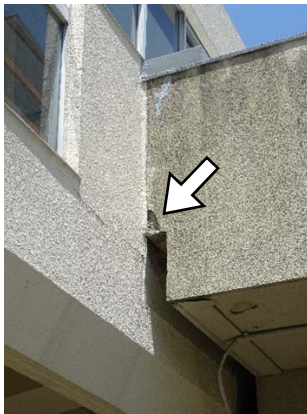
連絡通路端部の損傷

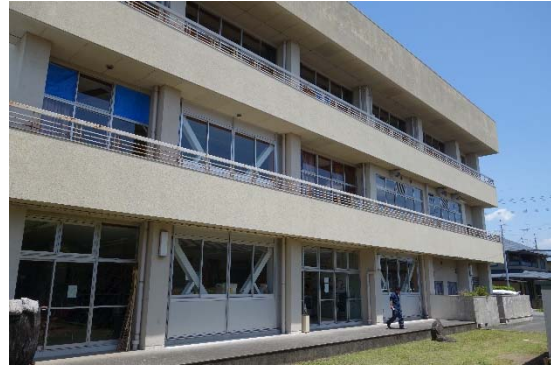
- ・ RC造地上3階+PH。1972年竣工。桁行7スパン×梁間2スパン。
- ・ 2010年に耐震補強。1～2階は桁行構面1面を鉄骨ブレース補強。
- ・ 閉鎖中。
- ・ 全層で雑壁のひび割れが散見される。鉄骨ブレースが設置されていない3階では特にひび割れ幅が大きい。
- ・ 1階桁行方向の耐震壁に最大で0.45mm、3階桁行方向の耐震壁に約3mmのひび割れ。

鉄骨ブレース補強した構面

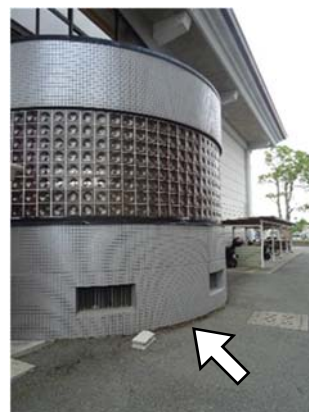
- ・ RC 造 (屋根の構造形式は不明)。避難所として使用中。
- ・ 周辺地盤沈下。
- ・ 梁間方向の耐震壁に軽微なひび割れ。(今回の地震によるものかは不明)

周辺地盤沈下

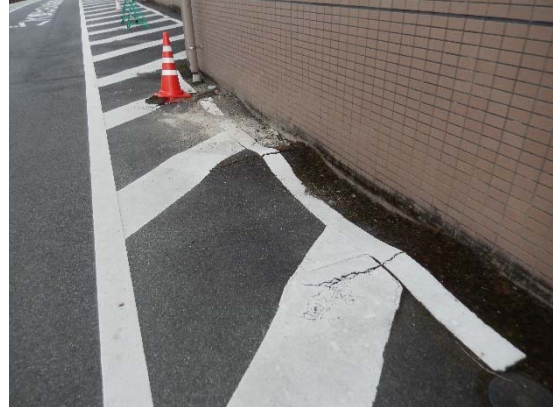
- ・ RC 造/S 造。2003 年竣工
- ・ 図書館および公民館であるが、避難所として使用中。
- ・ 周辺地盤の沈下、最大で約 10cm。建物に目立った被害は見られない。

周辺地盤沈下

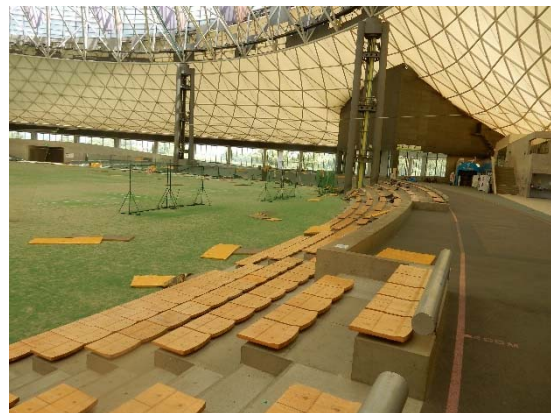
- ・ RC 造+S 造+膜屋根構造。地上 2 階，地下 1 階。1997 年竣工。
- ・ 閉鎖中。
- ・ 雑壁におけるコンクリートの剥落。
- ・ 天井材一部落下

落下し散乱する天井材

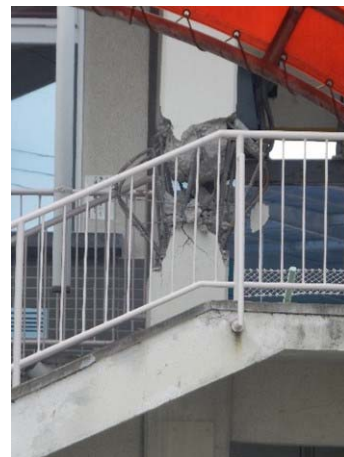
- ・ スタンドは3棟あり、それぞれ1968年、1972年、1981年竣工。
- ・ 応急危険度判定「危険」
- ・ 1968年竣工のスタンドの外階段 RC 造柱にせん断破壊、曲げ圧壊を確認。
- ・ S 造建物の仕上げモルタル剥落、外壁のひび割れを確認。

柱のせん断破壊

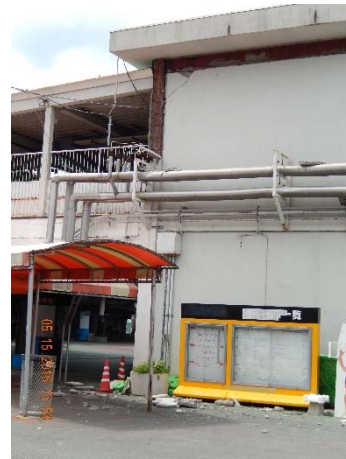
S造仕上げモルタル剥落，外壁のひび割れ

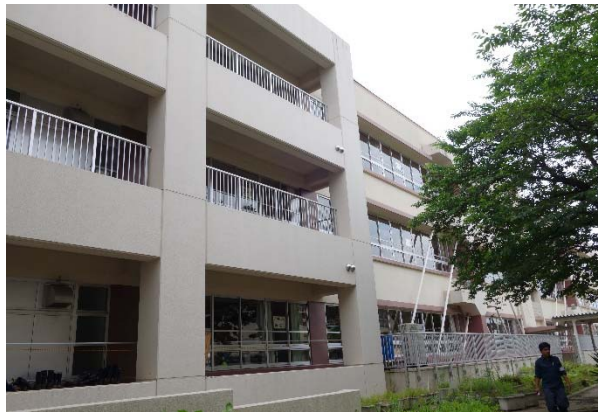
PCaPC外フレームによる補強

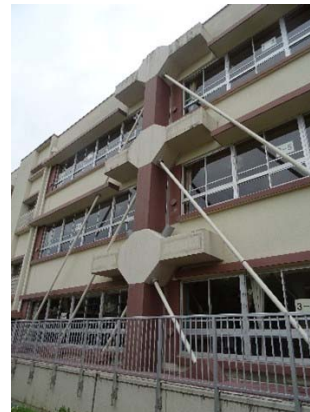
平行フレーム工法による補強

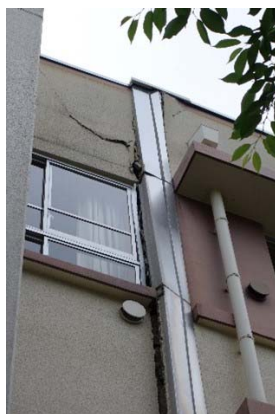
- RC造3階建て。異なる方法(平行フレーム工法およびPCaPC外フレーム)で耐震補強された2棟がExp.Jで接続されている。
- 3層部分のExp.Jに損傷が目立つ。
- 平行フレーム柱梁接合部に斜めひび割れ(今回の地震によるものかは不明)。
- PCaPC外フレームで補強した棟, 補強構面と直交方向の外壁(1, 2階)にせん断ひび割れ。
- 渡り廊下の柱脚損傷(エンドプレートが露出しており, 角型鋼管+仕上げモルタルと見られる)。

Exp.J部の損傷

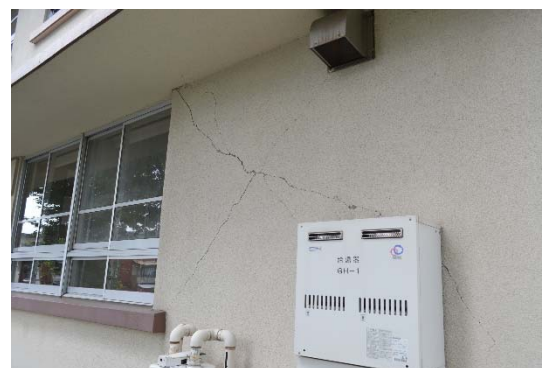
補強と直交方向の外壁せん断ひび割れ

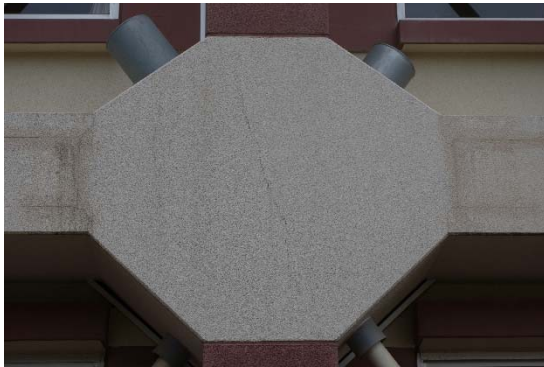
パラレルフレーム柱梁接合部のひび割れ

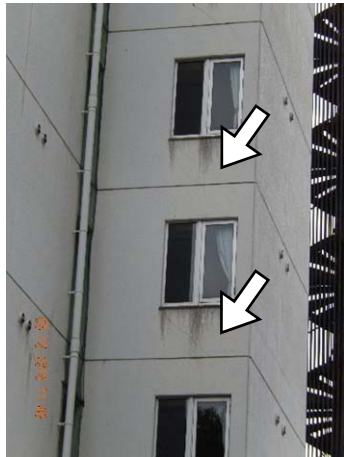
- ・ RC 造地上 11 階建て+PH。1982 年竣工。
- ・ 営業休止中。
- ・ 窓開口間の外壁の損傷
- ・ 入り口へと続く通路下の小梁の損傷。

窓開口間の外壁の損傷

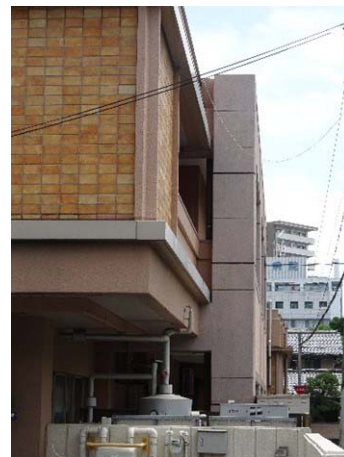
補強フレーム側

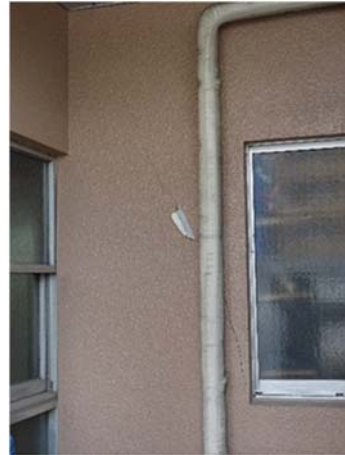
- ・ RC 造地上 6 階。1969 年竣工，2014 年耐震改修（増設壁，PCaPC 外フレーム，壁増し打ち，スリット設置）。
- ・ 営業中。
- ・ 1F 雑壁にせん断ひび割れ。（耐震補強方向とは直交方向の構面）
- ・ 柱梁接合部のひび割れ。

1階雑壁のせん断ひび割れ

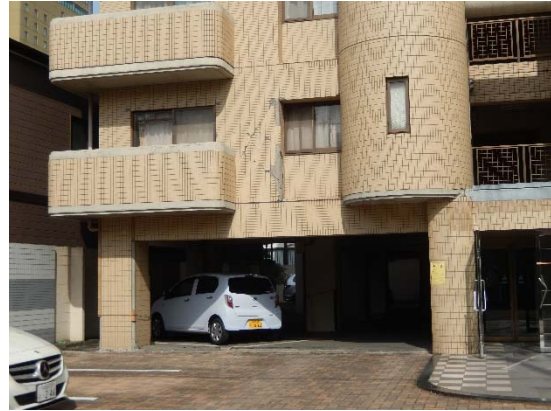
2階 方立壁 (熊本市中央区)

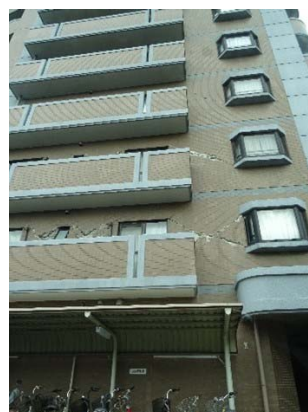
方立壁 (熊本市東区)

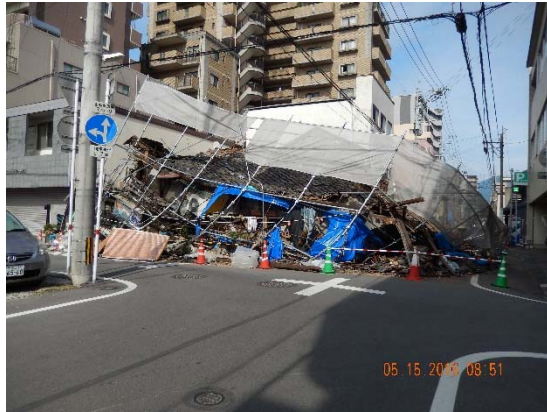
道路側に倒壊した木造住宅
(熊本市中央区)

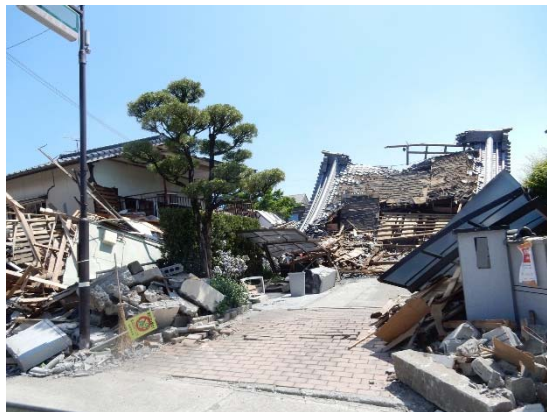
寺院の倒壊 (上益城郡益城町)

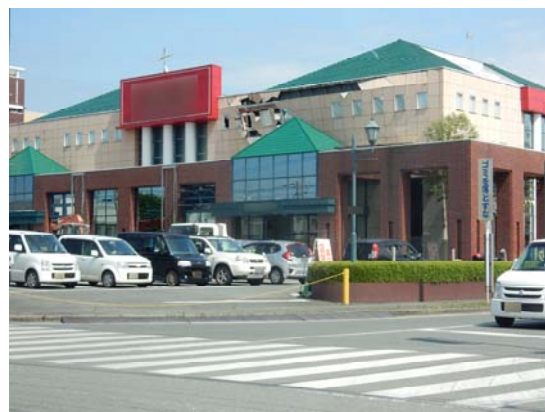
外装パネル, ガラスの脱落 (熊本市東区)

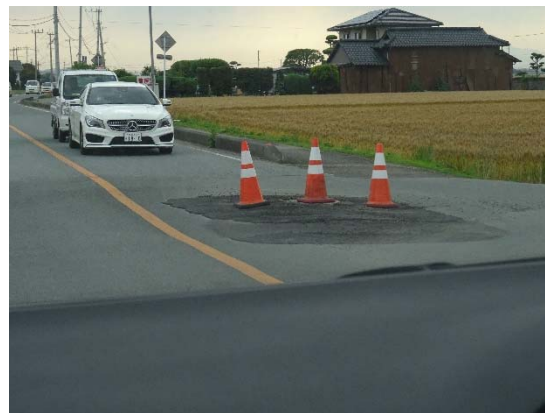
マンホールの浮き (熊本市東区)

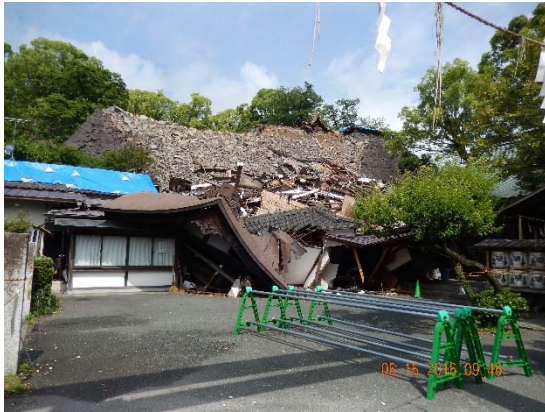
崩落した神社 (熊本市中心区)

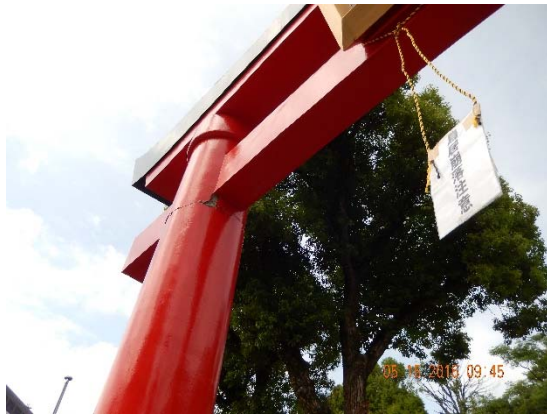
RC 造鳥居の柱頭（熊本市中央区）

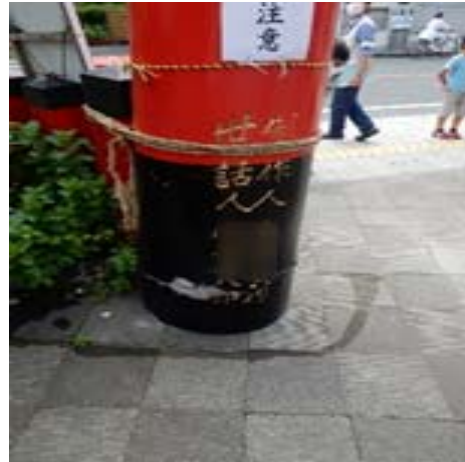
RC 造鳥居の柱脚（熊本市中央区）

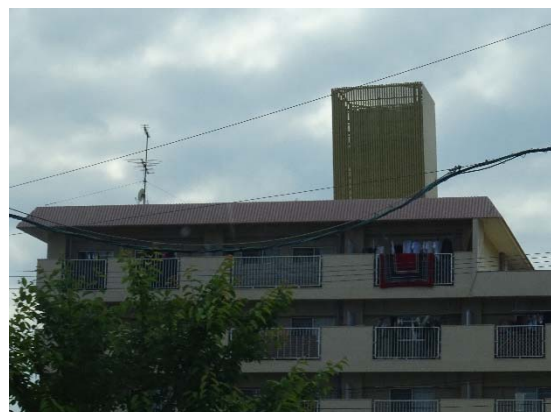
屋上給水タンクの傾き（熊本市東区）
