平成 28 年（2016 年）熊本地震被害調査報告

調査日：2016 年 4 月 24 日（日）から 5 月 2 日（月）

調査目的：熊本地震による各種建物の被害調査

調査地域：熊本県熊本市内

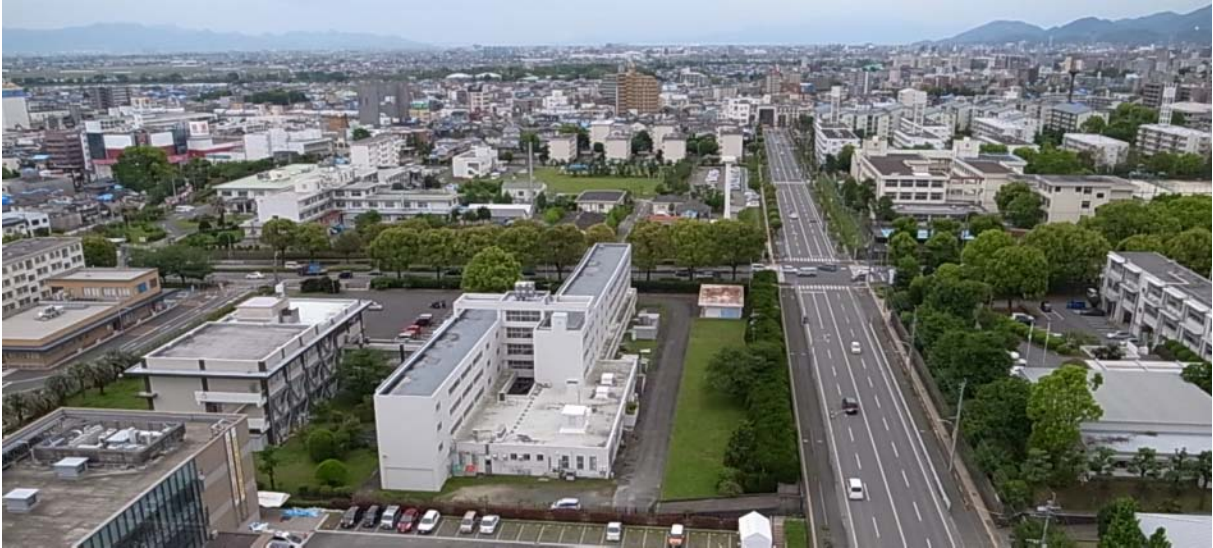
研修生の宿泊棟の被害である。被害状況はかなり特徴的で、鉄筋コンクリートの長大な棟が、中央部で垂れ下がるように沈下している。これは、1) 柱直下の 1 階床梁から基礎フーチングに至るまでに短柱が存在し剪断破壊したという解釈、2) 柱の基部に上下方向の地震加速度による大きな荷重がかかり圧壊したという解釈、さらに 3) 基礎梁連続フーチングの下の支持地盤が何らかの理由で陥没し、基礎梁を含む各階の柱梁に亀裂を生じせしめたという解釈などが疑われ、基部の破壊状況を詳細に観察すれば原因が明らかにできると考えられるが、管理者によって接近観察＋構内写真撮影が拒絶されたため、今のところ原因不明である。接近調査にあたっては国土交通省の官庁営繕担当部署の許可が必要であるとの教示であった。

隣接するマンションからの全景。
