平成 28 年（2016 年）熊本地震による
木造建築物の被害調査報告会

資料集

主催 日本建築学会近畿支部木造部会

「平成 28 年（2016 年）熊本地震による木造建築物の被害調査報告会」

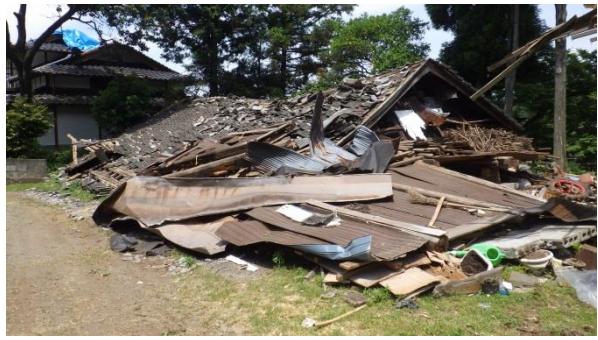
写真 2.18 倉庫・納屋の被害例（倒壊）
