## 2016年8月24日 イタリア中部地震被害調査速報

## 1. 概要

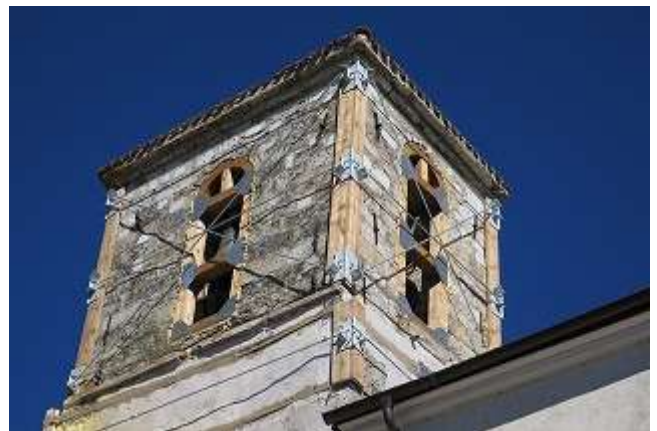
ウンブリア文化財保護局から派遣された建築家 Roberto Minelli 氏, 測量士 Raoul Paggetta 氏, 消防隊員 (Vigili del Fuoco) と一緒に, 市内と応急処置が終了したばかりの教会 (Chiesa di Santa Maria Assunta) の鐘楼 (写真 5-2) と, 応急処置がなされていないレッドゾーン内の小礼拝堂 (Oratorio del Sacramento) を視察した (写真 5-3, 5-4)。1997年9月26日に発生したイタリア中部ウンブリア地方の地震の後, 補強を行った組積造建築の被害はほとんどなかったが, 補強工事を行っていない建物に被害が発生していた (写真 5-6)。

写真 5-2 教会の鐘楼の応急処置

※補強方法は, 組積造の一体化を図るためのモルタル注入, 建物4隅の強化, 床面, 屋根面の面内剛性の向上である。床面や屋根面を RC 造とする場合には組積造と縫う必要があるため, RC 造は用いず施工が容易な鉄骨を用いている (建築家 Minelli 氏の説明)。

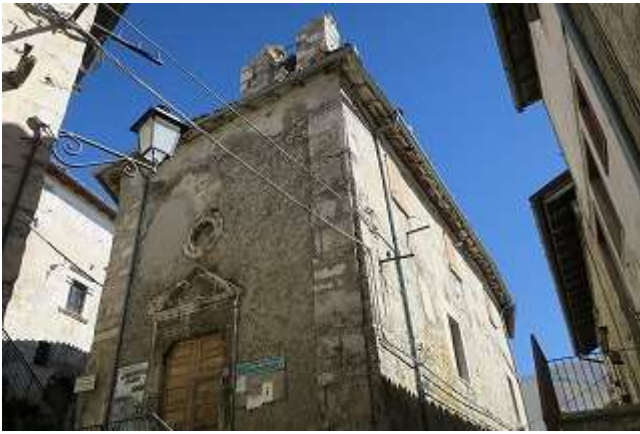
写真 5-3 小礼拝堂の被害

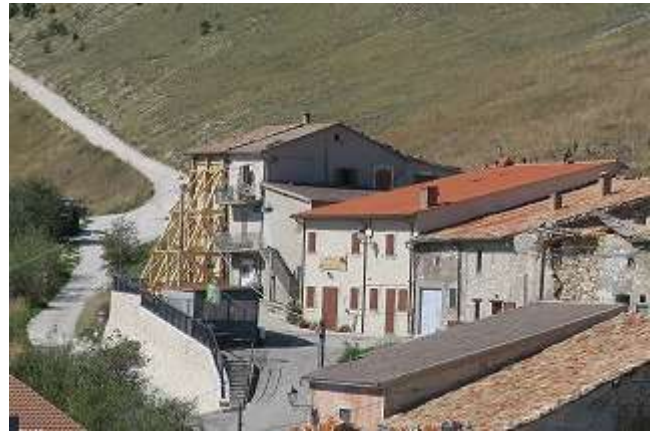
写真 5-6 カステッルッチョの建物被害と応急処置

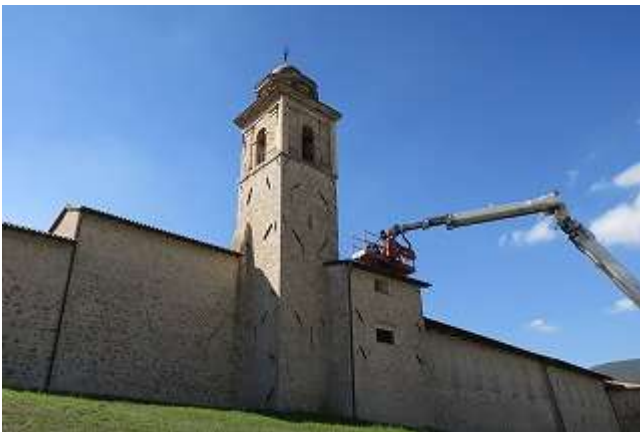
Norcia 中心部では被害は見られなかった (写真 5-7). 城壁の被害 (写真 5-8) を視察するとともに, 修道院 (Monastero Sant'Antonio) に付属する鐘楼の応急処置方法を視察した (写真 5-9, 5-10).

写真 5-9 修道院の鐘楼の応急処置

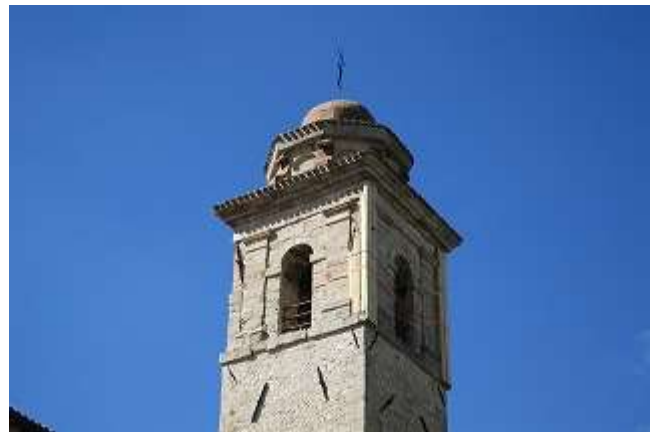
写真 5-10 修道院の鐘楼の応急処置

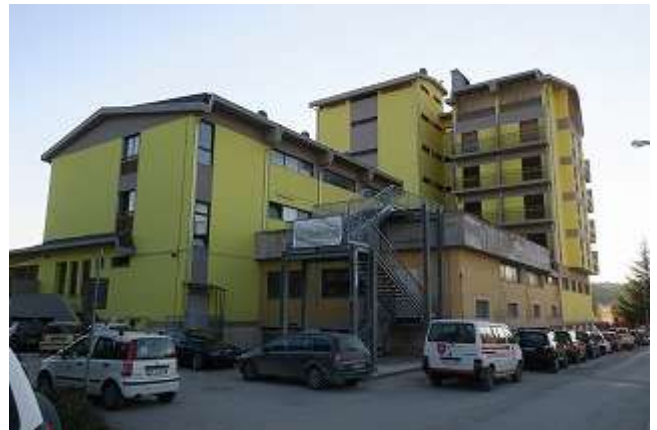
旧市街地の調査許可調整を行うとともに、新市街地の RC 造建物及び組積造建物を調査した。6 階建て RC 造集合住宅の組積壁の崩落があり、RC 造の定着被害により接合部にてバラバラとなった低層住宅も見られた (写真 5-14～5-39)。

写真 5-14 RC 造建物の被害

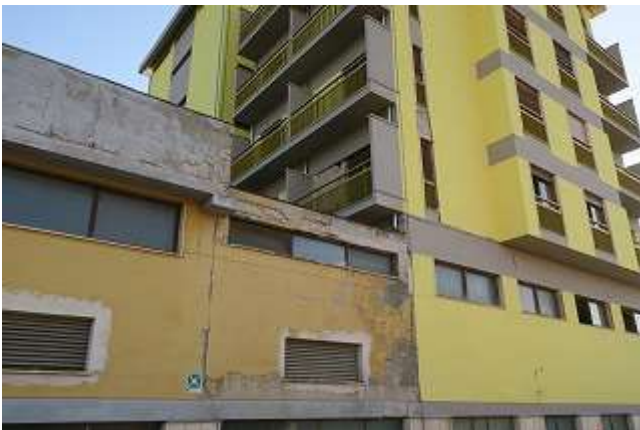
写真 5-15 RC 造建物の被害

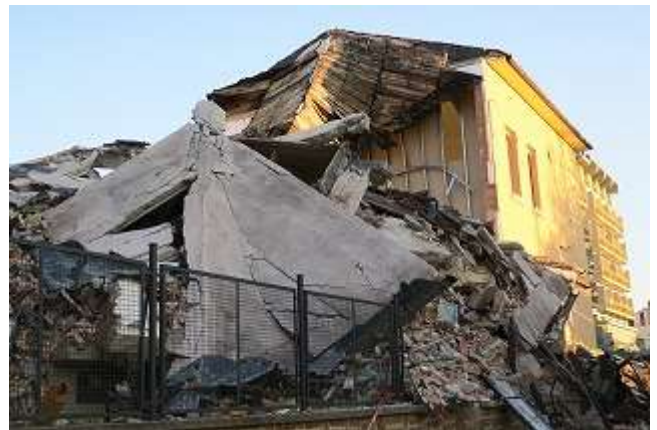
写真 5-16 RC 造建物の被害

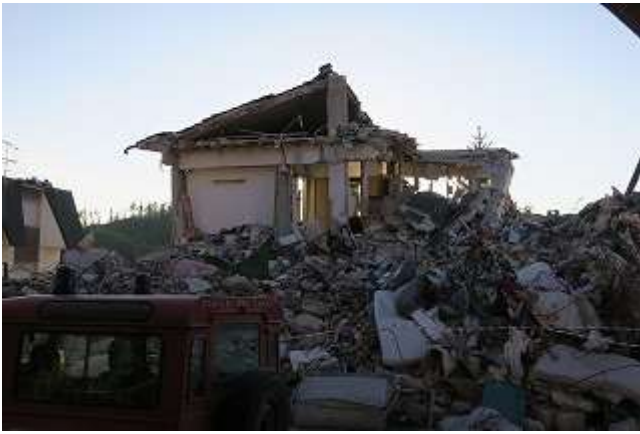
写真 5-17 RC 造建物の被害

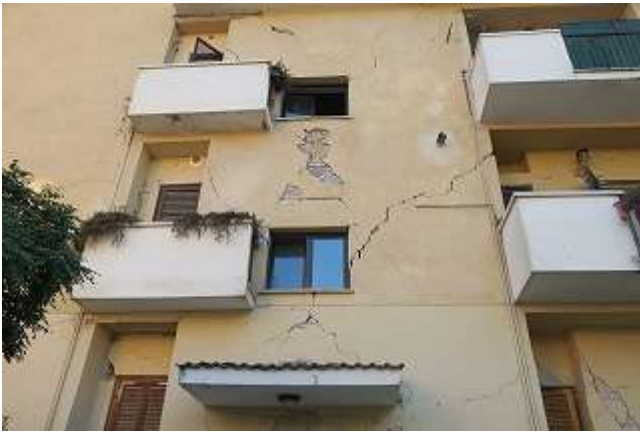
写真 5-19 RC 造建物の被害

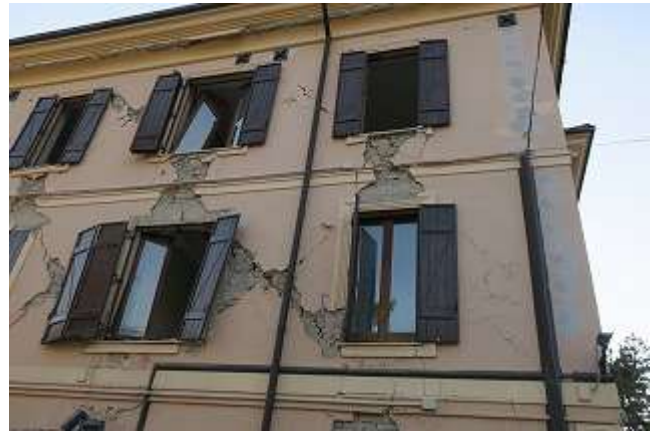
写真 5-20 RC 造建物の被害

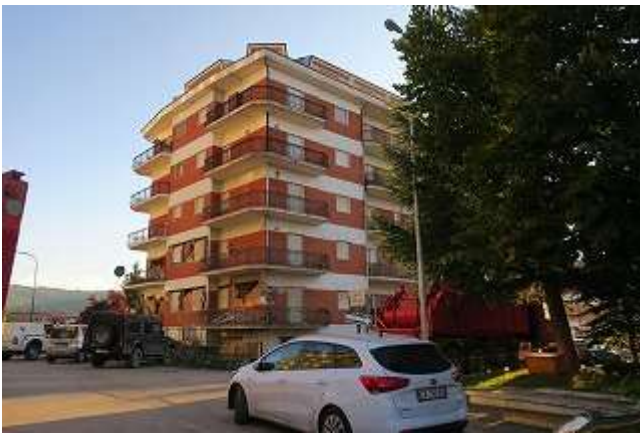
写真 5-21 RC 造建物の被害

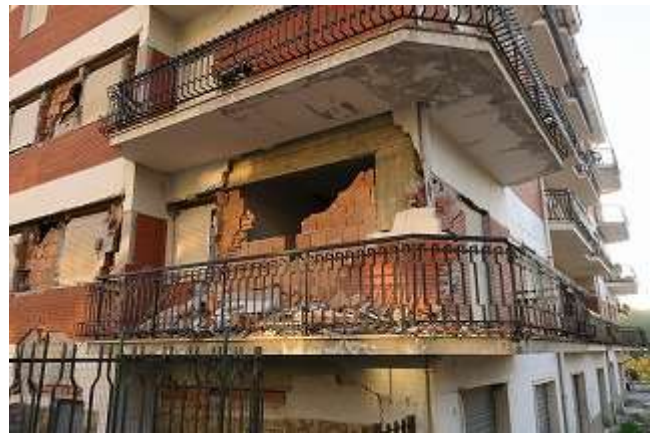
写真 5-22 RC 造建物の被害

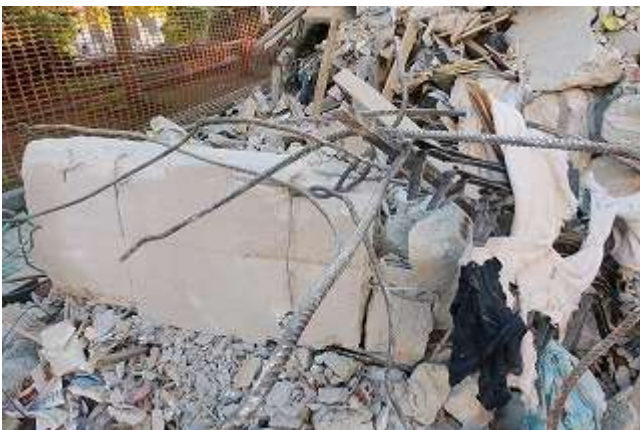
写真 5-23 RC 造建物の被害

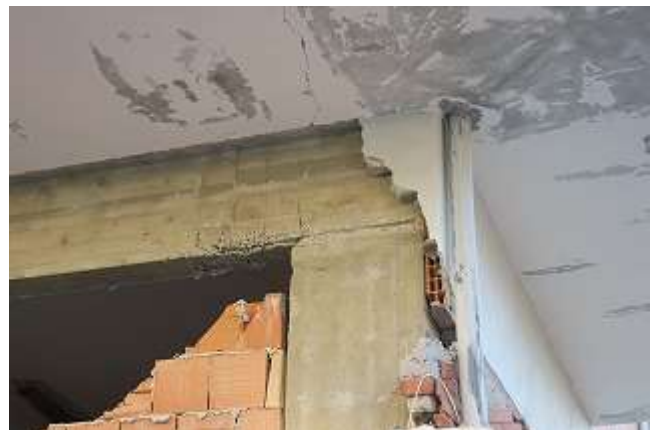
写真 5-24 RC 造建物の被害

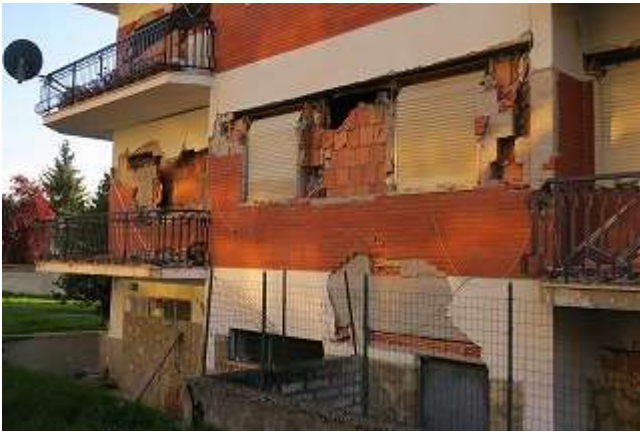
写真 5-25 RC 造建物の被害

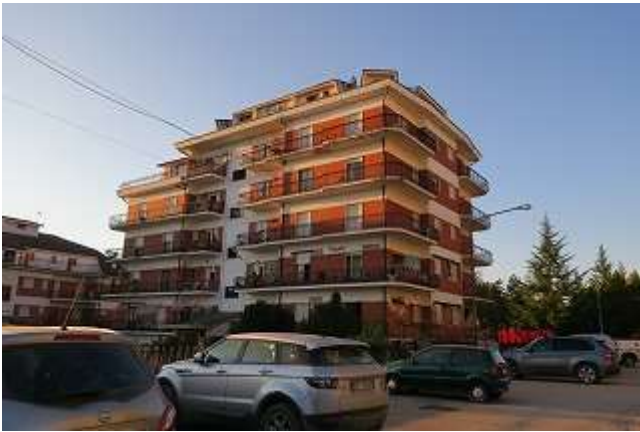
写真 5-27 RC 造建物の被害

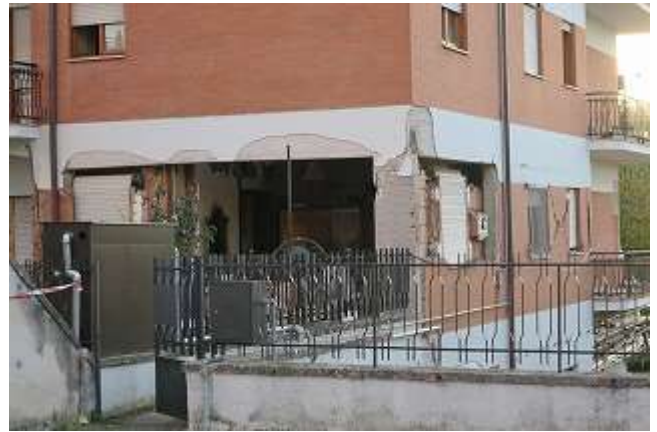
写真 5-28 RC 造建物の被害

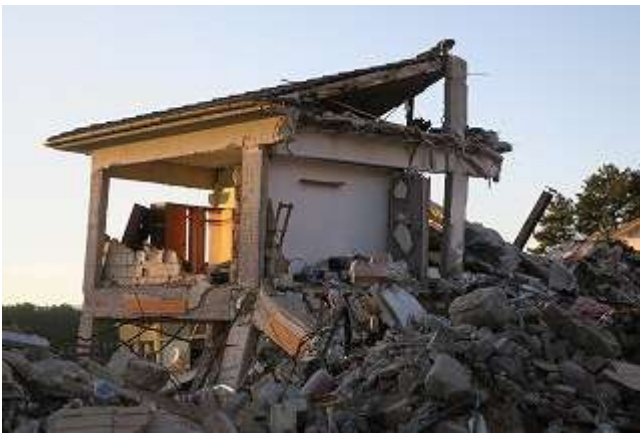
写真 5-29 RC 造建物の被害

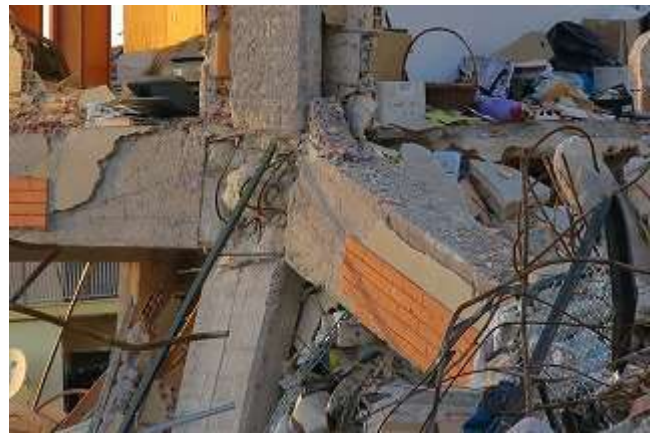
写真 5-30 RC 造建物の被害

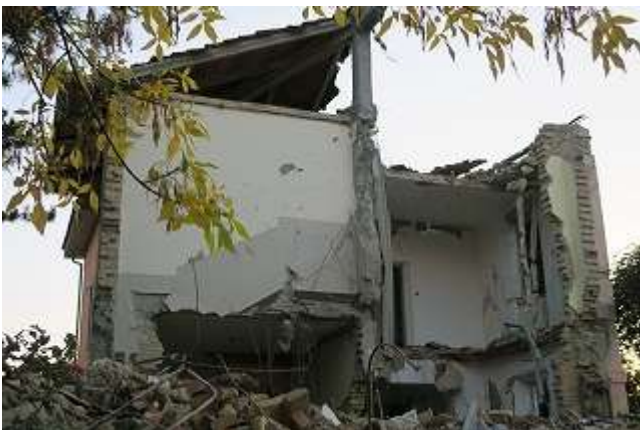
写真 5-31 RC 造建物の被害

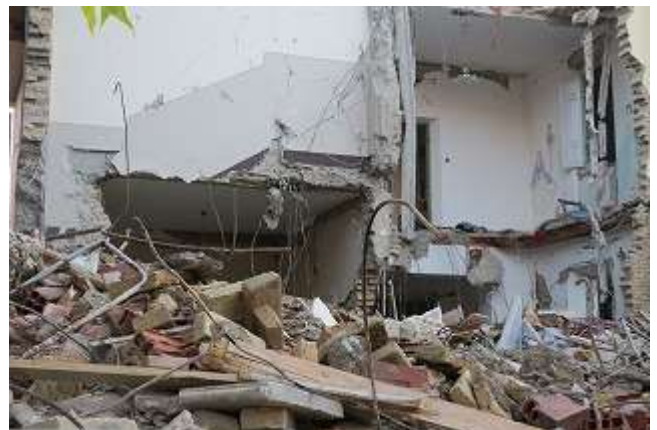
写真 5-32 RC 造建物の被害

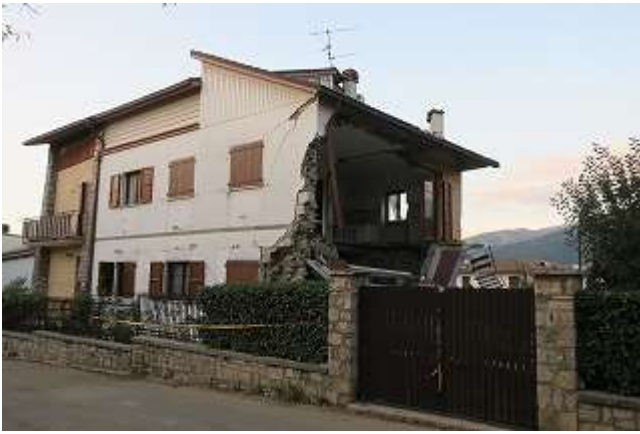
写真 5-33 RC 造建物の被害

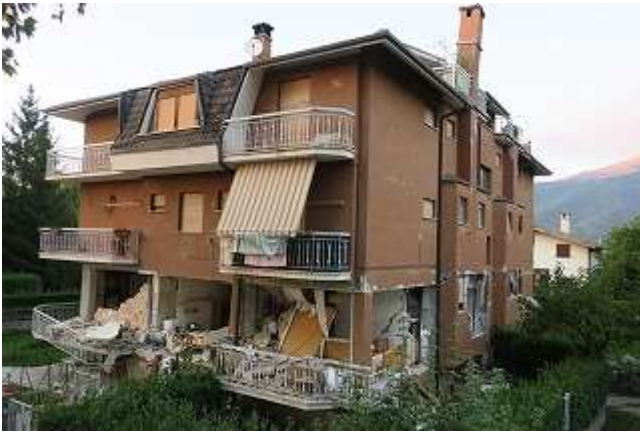
写真 5-35 RC 造建物の被害

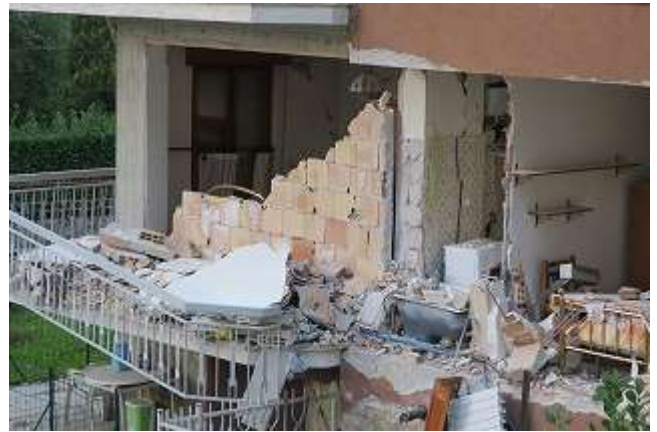
写真 5-36 RC 造建物の被害

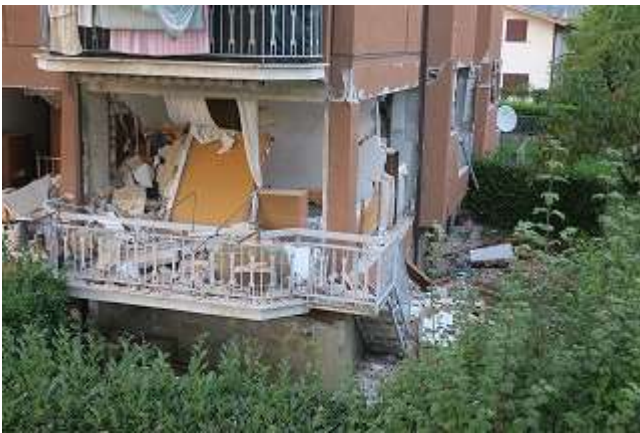
写真 5-37 RC 造建物の被害

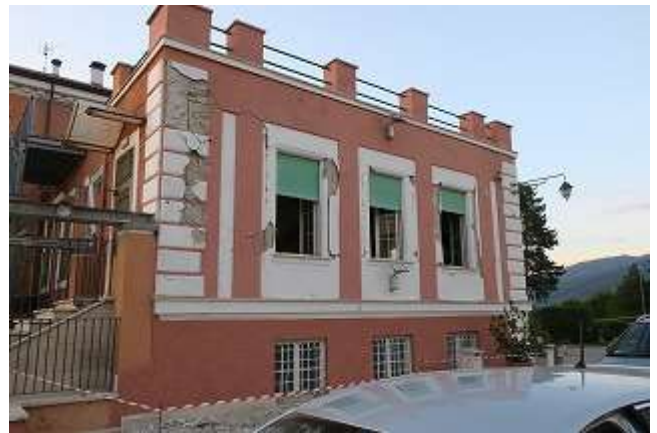
写真 5-38 RC 造建物の被害

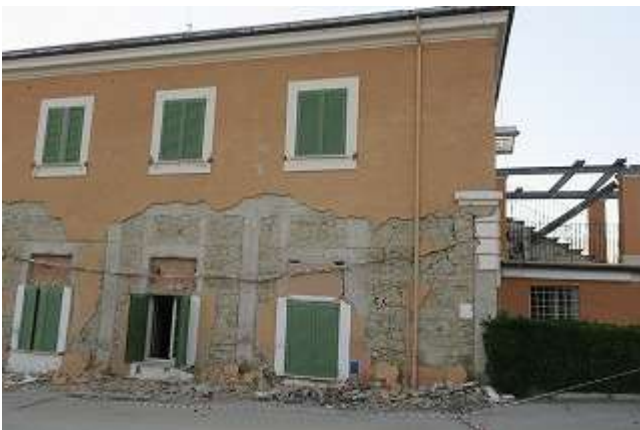
写真 5-39 RC 造建物の被害

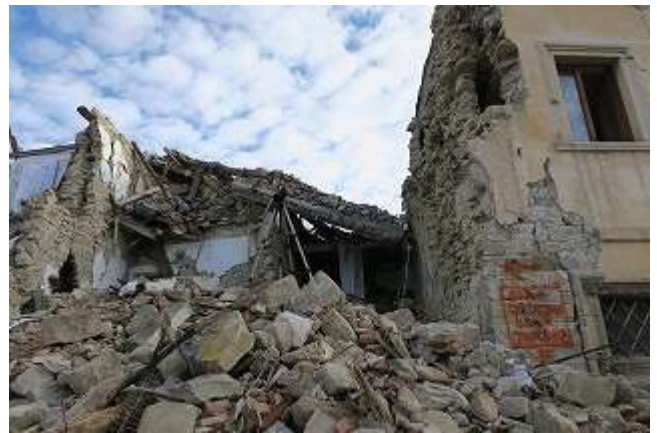
組積造の多数が壊滅的に崩壊し、通りは1層分に近い瓦礫の山となっていた(写真6-2～6-4, 6-9～6-16). 組積壁の崩壊により RC 造の水平材があるものの RC 造の水平材が脱落していた. RC 造建物は組積壁の被害や定着部の破壊があり(写真6-5, 6-6), 鐘楼はひび割れが生じているが、倒壊せずに残っていた(写真6-7, 6-8).

写真 6-2 組積造建物の被害

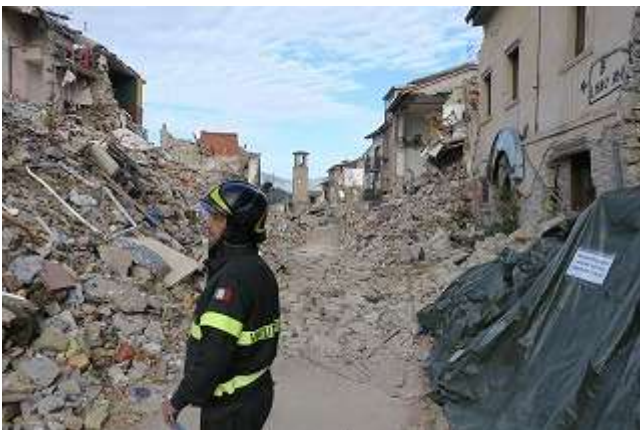
写真 6-3 組積造建物の被害

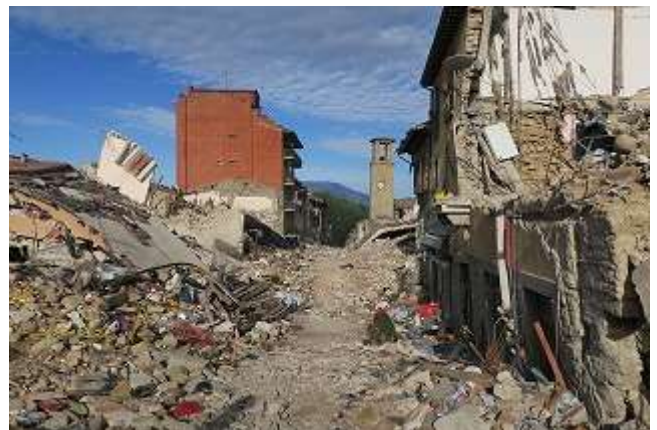
写真 6-4 組積造建物の被害

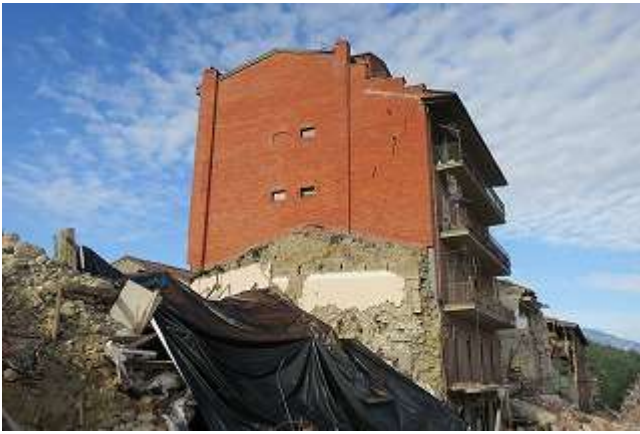
写真 6-5 RC 造建物の被害

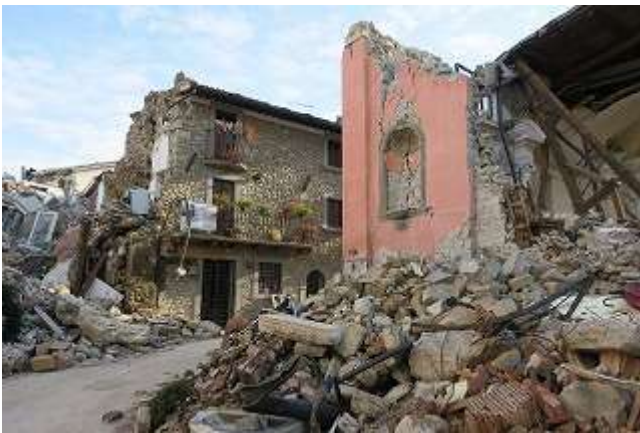
写真 6-9 組積造建物の被害

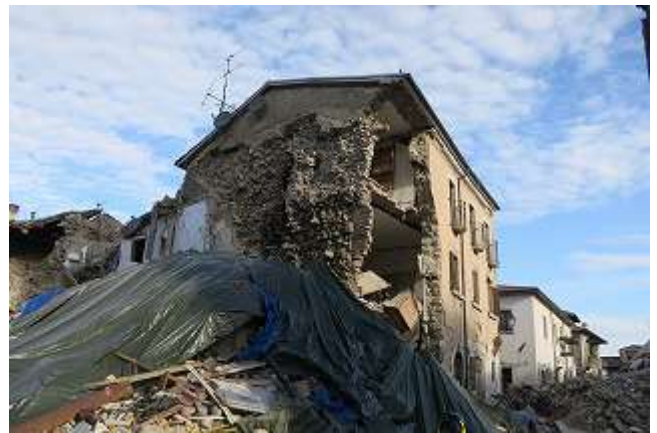
写真 6-10 組積造建物の被害

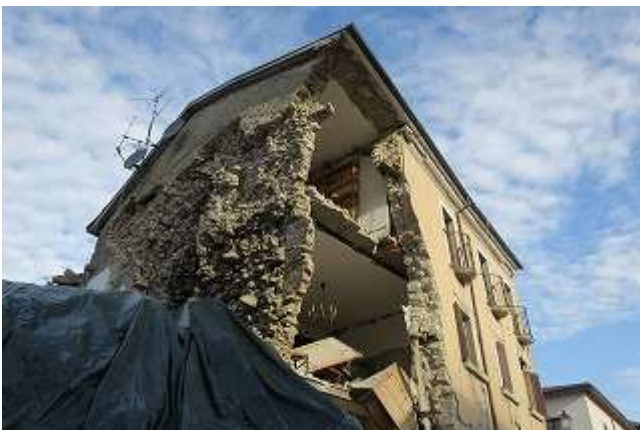
写真 6-11 組積造建物の被害

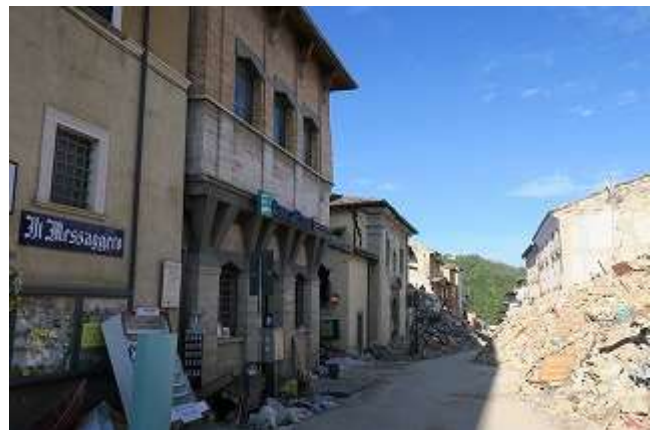
写真 6-12 組積造建物の被害

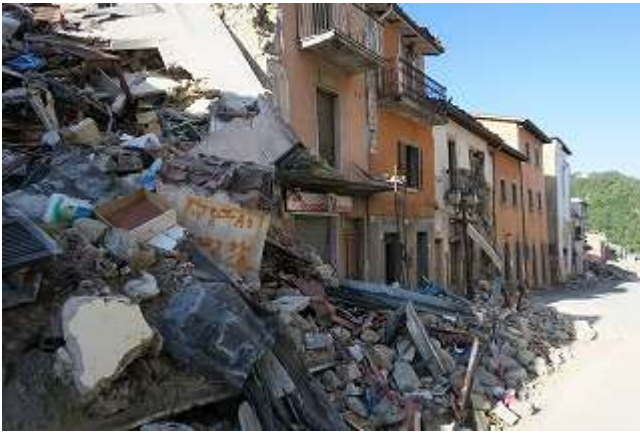
写真 6-13 組積造建物の被害

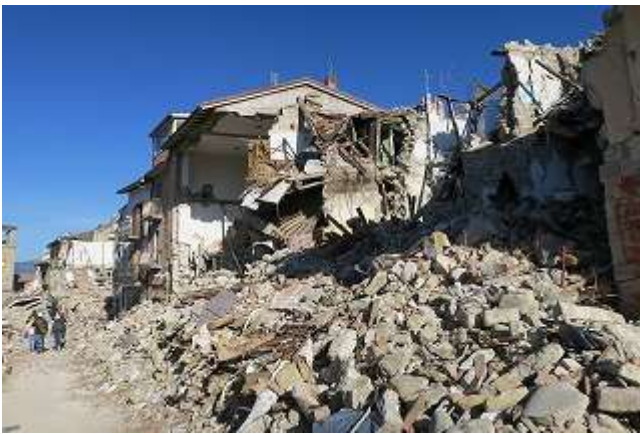
写真 6-15 組積造建物の被害

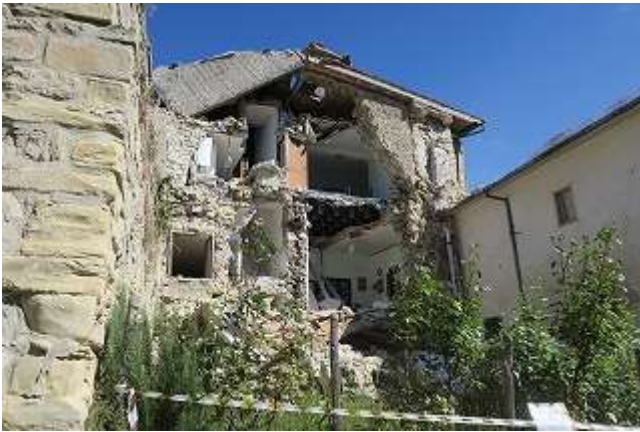
印象としては 20%～30%程度の組積造が崩壊していた（写真 6-17～6-28）。崩壊していない町の中心を徒歩で調査した。人口は数百人と思われる比較的小さな町の印象であった。

写真 6-19 組積造建物の被害

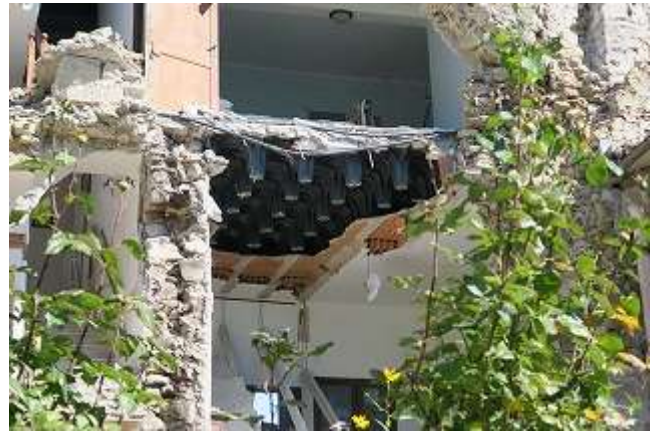
写真 6-20 組積造建物の被害

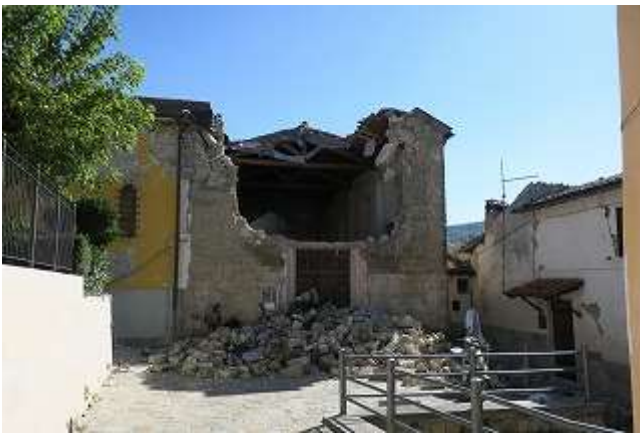
写真 6-21 組積造建物の被害

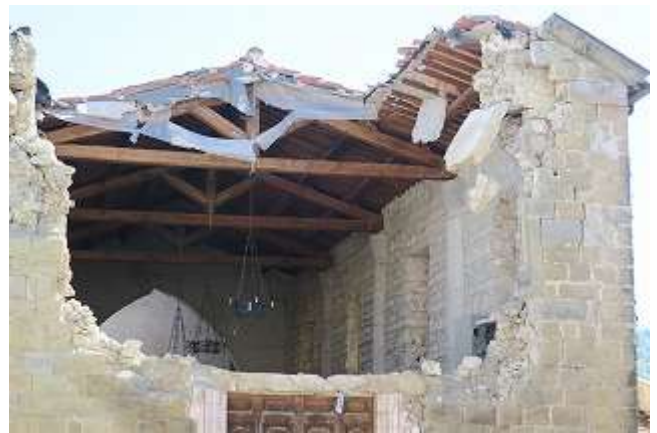
写真 6-22 組積造建物の被害

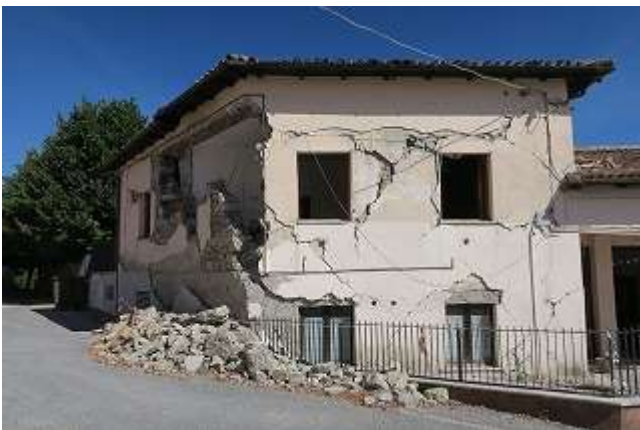
写真 6-23 組積造建物の被害

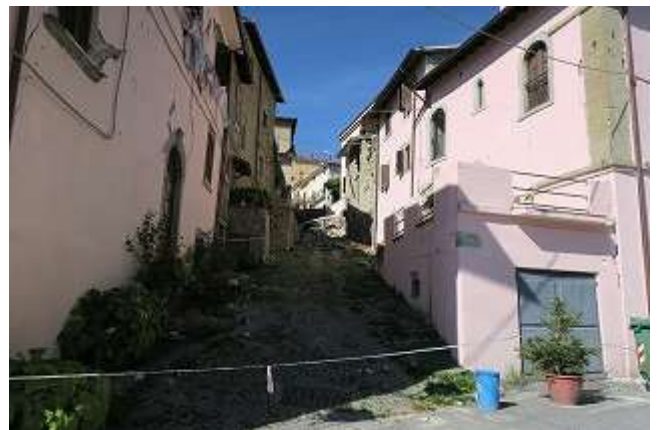
写真 6-24 組積造建物の被害

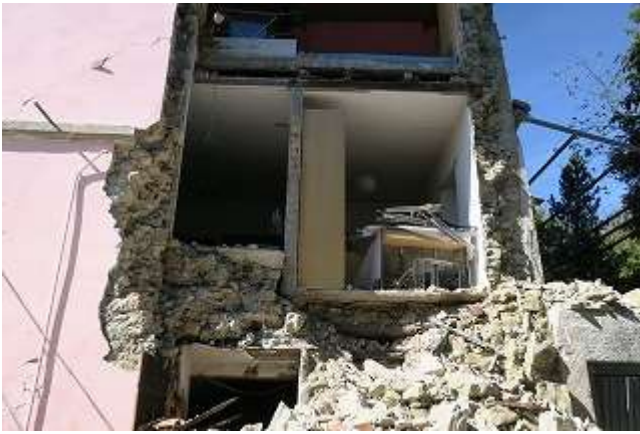
写真 6-25 組積造建物の被害

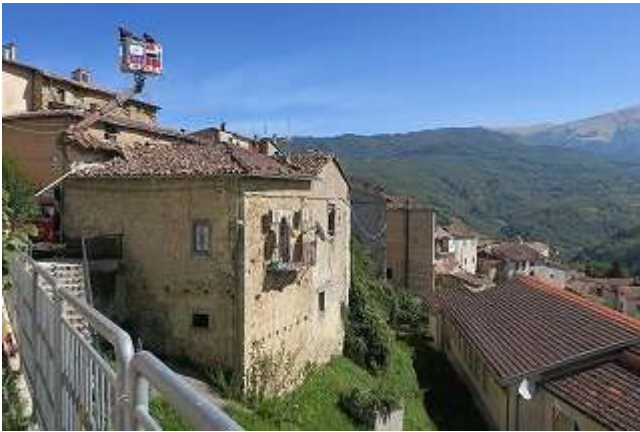
写真 6-27 組積造建物の被害

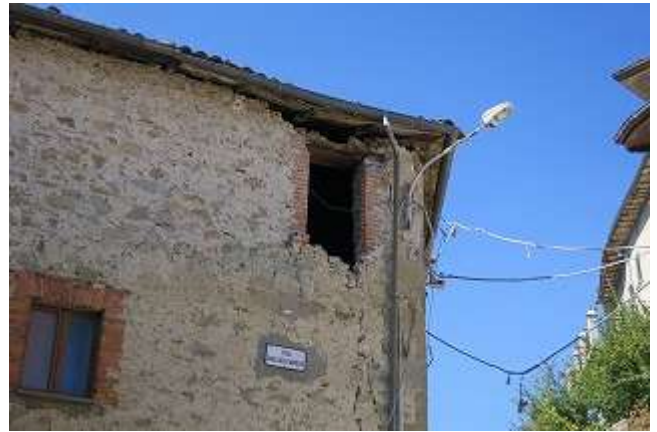
写真 6-28 組積造建物の被害

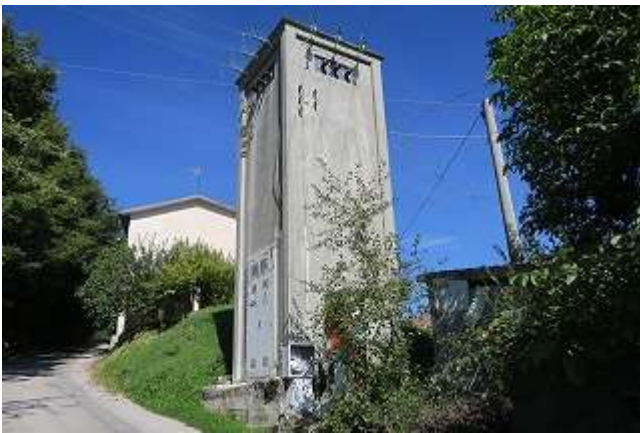
RC 造壁式の変電施設（柱 280mm 角 4 隅，耐震壁 4 面，外形 2800mm，高さ 8m）が柱脚 1 か所に曲げひび割れと付着割裂ひび割れ（幅 2～3mm 程度，長さ 30cm 程度）が生じていた（写真 6-29，6-30）。

写真 6-29 RC造壁式変電施設の被害

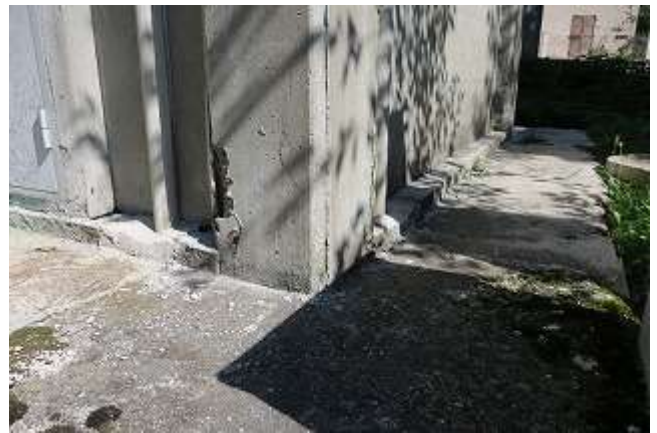
写真 6-30 RC造壁式変電施設の被害

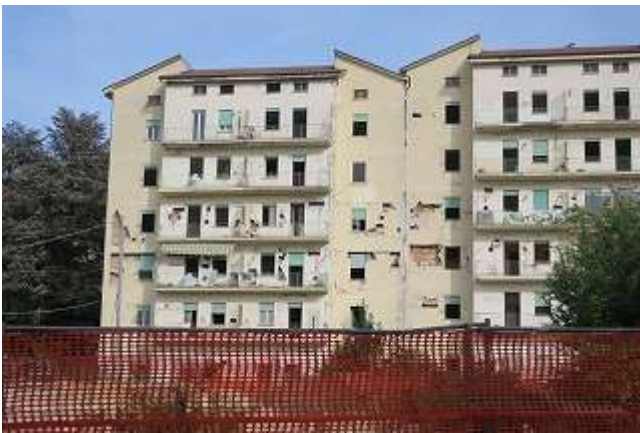
旧市街地の復興は、6年前の被害から未だに手のつかない集合住宅も多いが（写真 6-31、6-32）、20年かけての復旧作業中であり色々な施工状況が確認できる（写真 6-33、6-34）。

写真 6-31 手つかずの RC 造建物

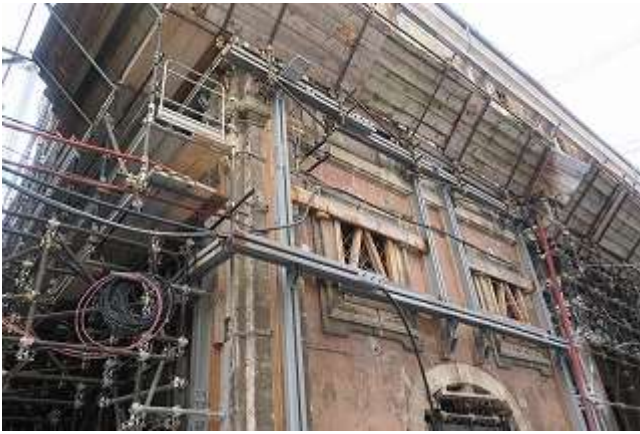
写真 6-33 補強工事中の RC 造建物

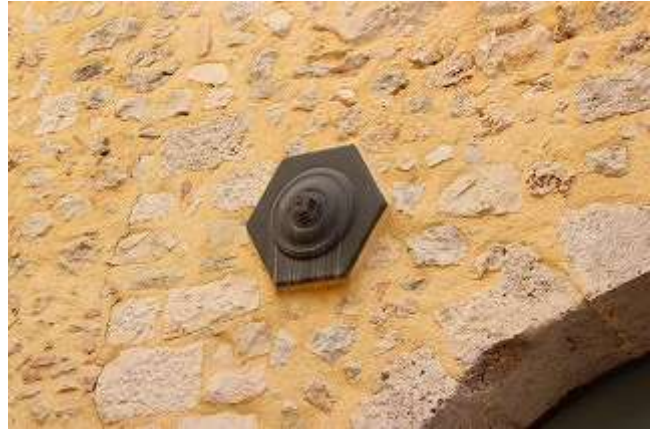
被災した建物の応急補強では, 部材を構成する石等の落下を防ぐことを目的としたと思われる柱の巻き立て補強や, 壁面の引き込み補強が行われていた (写真 6-42). 復旧時には, 柱部材を鋼板により四方から抑える補強や, 新たに壁面を面外方向に抑え込む新たな鋼材補強をしたものも散見されたが, 一般にはひび割れ箇所のセメント系材料による埋め込みを行い, 表面補修を行ったのみの場合が多いのではないかとと思われる. 鉄筋コンクリート造で軽微ではあるが, せん断ひび割れが発生していた箇所の補修についても, ひび割れ補修と外装塗装による対応が行われたものと思われる (写真 6-43).

写真 6-42 外壁の面外方向の補強

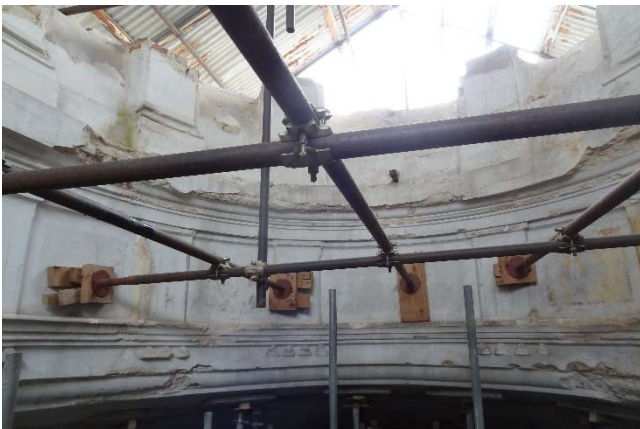
- **Torre Civica** (市民の塔, 市庁舎に隣接された鐘楼): 修復途中である. 設置したモニタリング装置は, 泥棒による市庁舎の電源部品盗難により 1 年以上稼働が停止していた. 3 年前と外観上は大きく進展した様子はない (写真 6-44).
- **Sant'Agostino** (サンタゴスティーノ, 元教会, 被災時劇場): 2016 年 1 月から 2 カ年計画で, ドームの補強工事が開始し, 建物内部は頂部まで足場がかかっている (写真 6-45). 礼拝堂, 聖具室などの下部構造の補強工事は, ドームの補強工事完成後 2 カ年計画で実施する予定である. 設置したモニタリング装置については 2016 年 1 月からの補強工事のために取り外されていた. 3 年前と外観上は大きく進展した様子はない. 現場監督によると, 8 月 24 日の地震によりクラック幅が大きくなり, 窓などの開口部周りでは補強部材が外れたりして沈下が発生している.
- **San Silvestro** (サンシルベストロ教会): 補強工事のため, 2013 年 6 月 27 日にモニタリングシステムを撤去している.

写真 6-45 サンタゴスティーの補強足場（頂部）

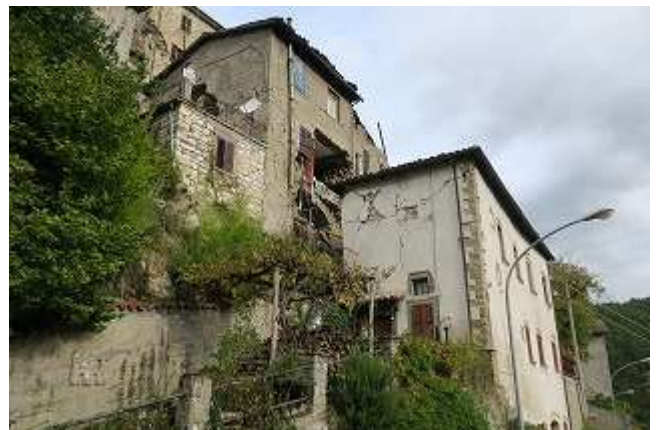
一部に崩壊した組積造建物がああり、倒壊率は2~3割くらいの印象を受けた(写真7-4~7-10)。タイバーが両方向入っている建物は軽微な被害だったが、1方向のみの建物は平行方向に被害が発生している(写真7-4)。中世の城塞の最頂部のレンガ等の一部が落下しているが、城壁や地盤などは健全であった(写真7-11, 7-12)。

写真 7-4 組積造の被害

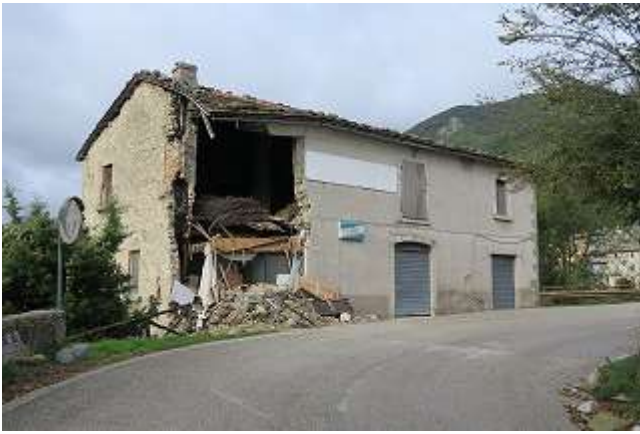
写真 7-5 組積造の被害 (面外方向)

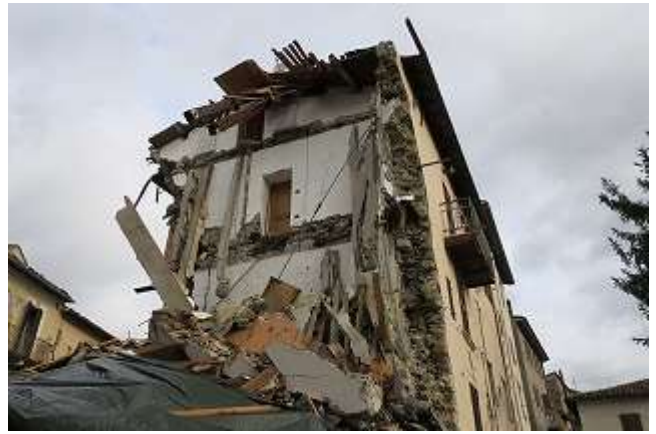
写真 7-6 組積造の被害

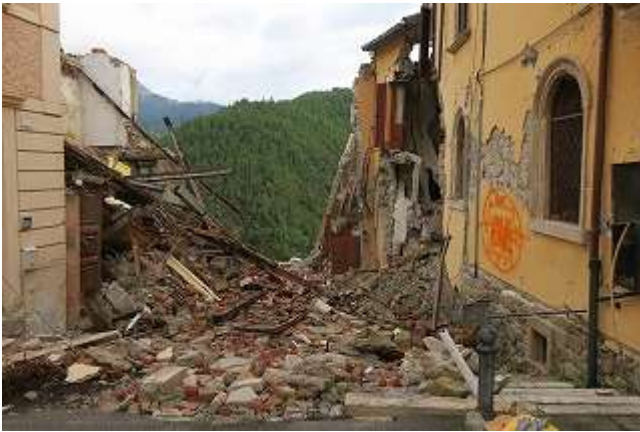
写真 7-7 組積造の被害 (面外方向)

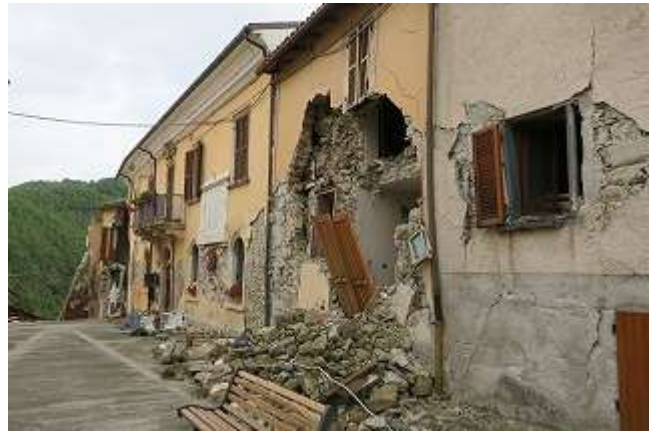
写真 7-8 組積造の被害 (面外方向)

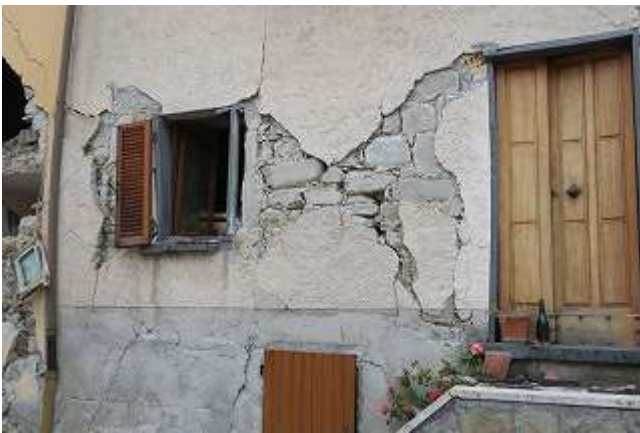
写真 7-9 組積造の被害 (せん断)

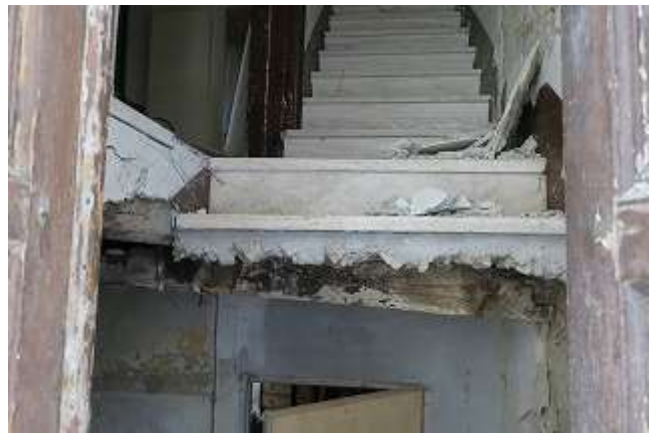
写真 7-10 木製階段の上にコンクリート打設

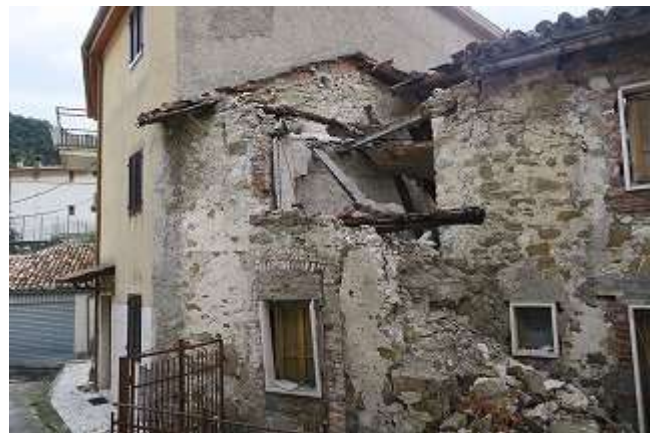
3階建て建物が多数の住宅地であり、部分的に古い組積造の壁が崩落していた(写真7-13～7-16)。外部は被害のない教会でも内部は屋根が落ちるなどの被害が生じているとのことであった。車両や人の通行を確保するための応急処置や建物開口部補強がなされていた(写真7-17, 7-18)。RC造の塔(鐘楼)は無被害であった。一方、改修後の中学校(Scuola Media Statale Angelo Ruffini)にせん断ひび割れが生じていた(写真7-19, 7-20)。

写真 7-14 組積造の被害

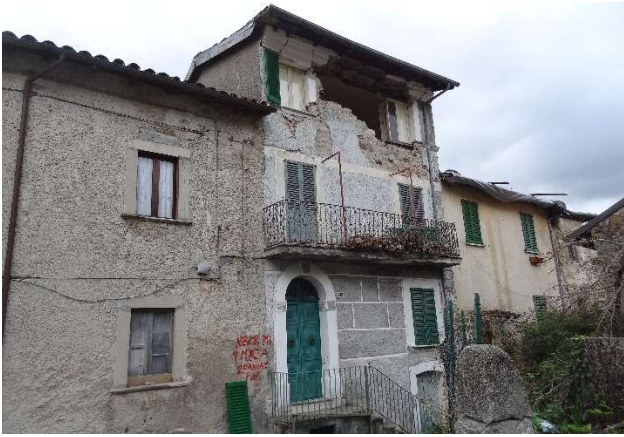
写真 7-15 組積造の被害

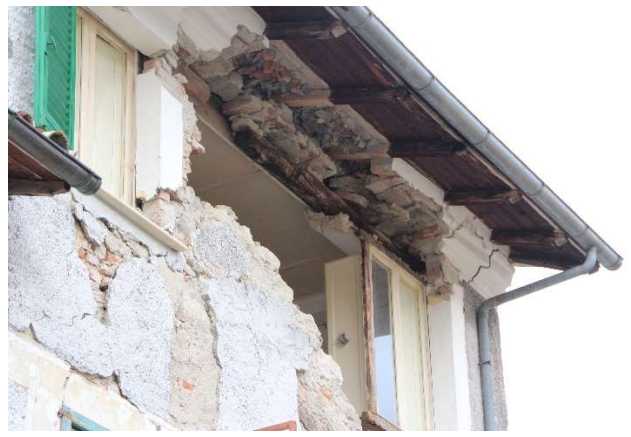
写真 7-16 組積造の被害

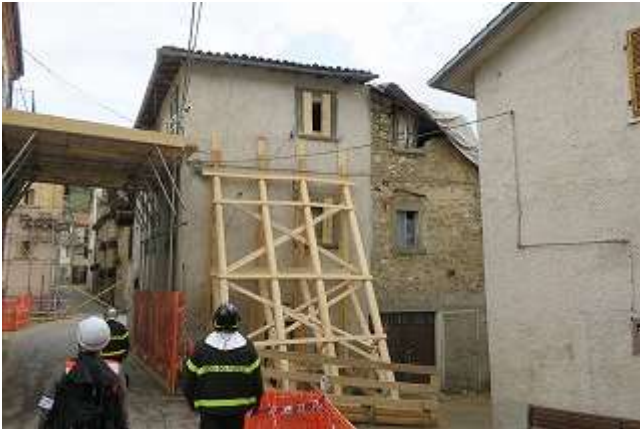
写真 7-17 応急復旧の状況

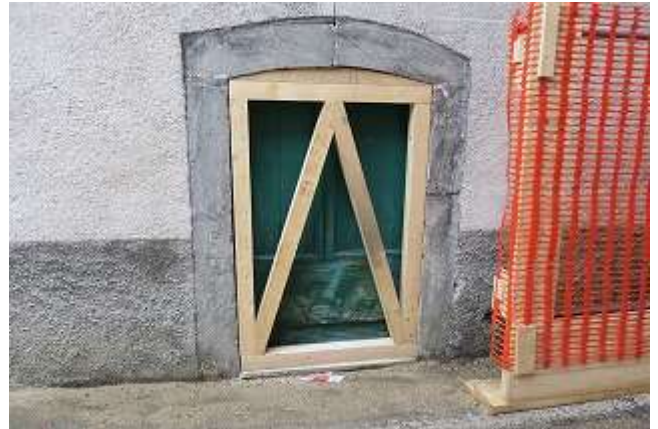
写真 7-18 応急復旧の状況

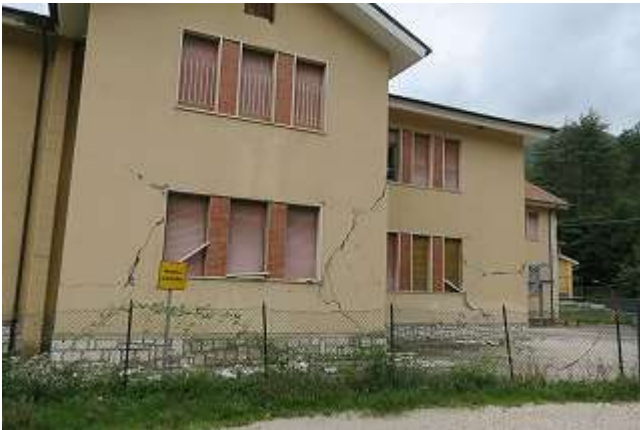
写真 7-19 中学校の被害（せん断）

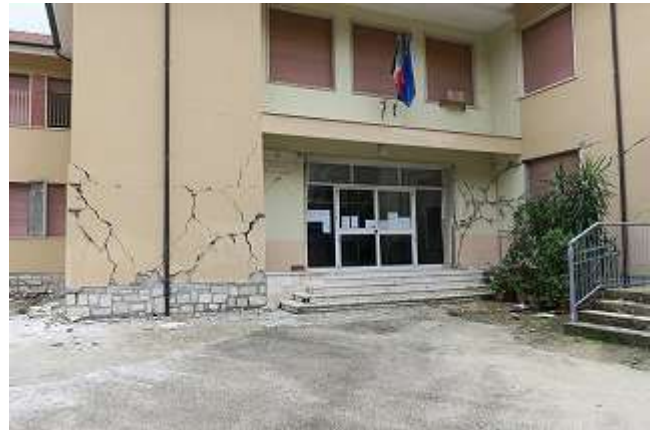
写真 7-20 中学校の被害（せん断）

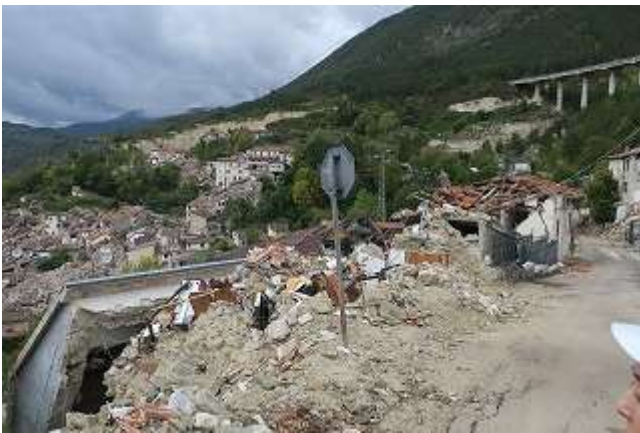
旧市街部の組積造住宅がほぼ全滅に近かった（写真 7-21～7-36）。タイバーが両方に入った組積造は健全であった（写真 7-27, 7-28）。彫刻家と思われる人物がひとり、レッドゾーン周囲で生活しているが、50名が亡くなった地域である。本人曰く、ラクイラ地震ではゆっくりとした揺れを感じたが、今回は落石のような衝撃が25秒くらい感じたとのことである。崩落した家で睡眠中であったが、キッチン下で助かったそうである。

写真 7-21 RC 造屋根の落下

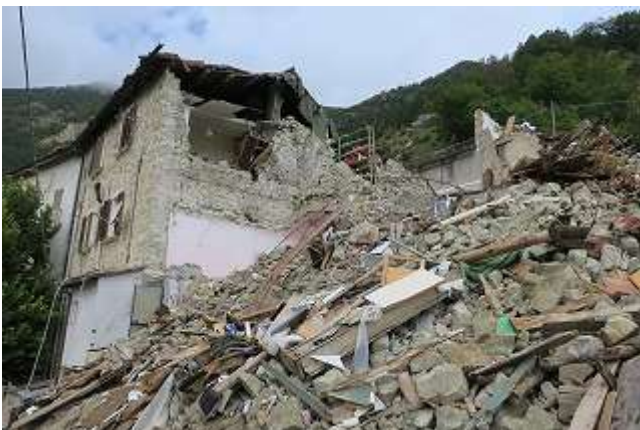
写真 7-23 組積造の被害

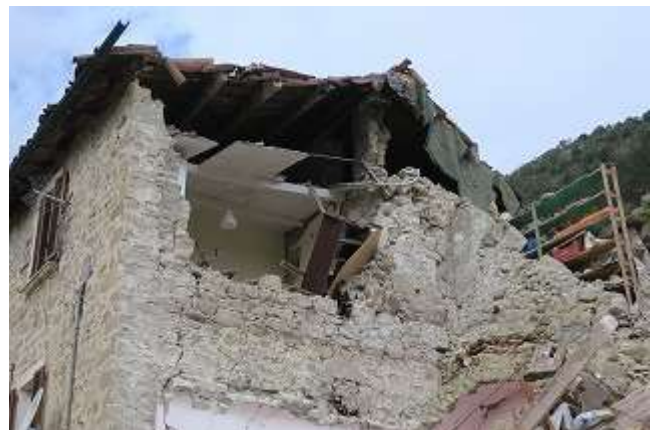
写真 7-24 組積造の被害

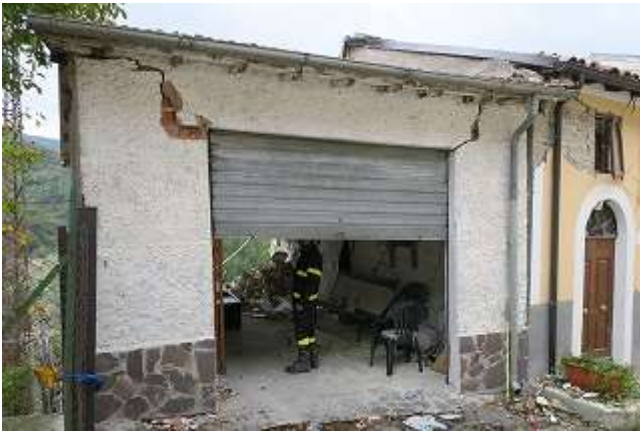
写真 7-25 組積造の被害 (RC 梁)

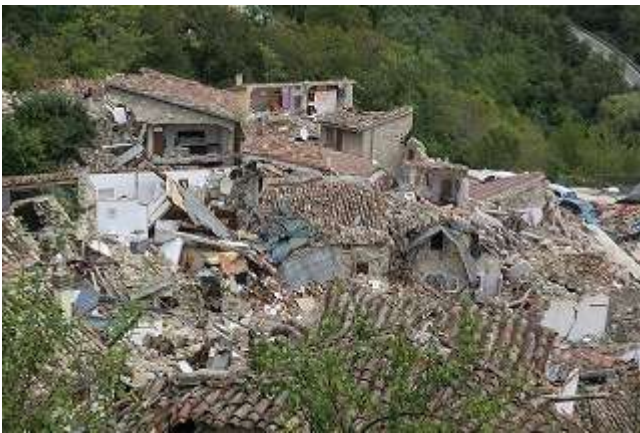
写真 7-29 組積造の被害

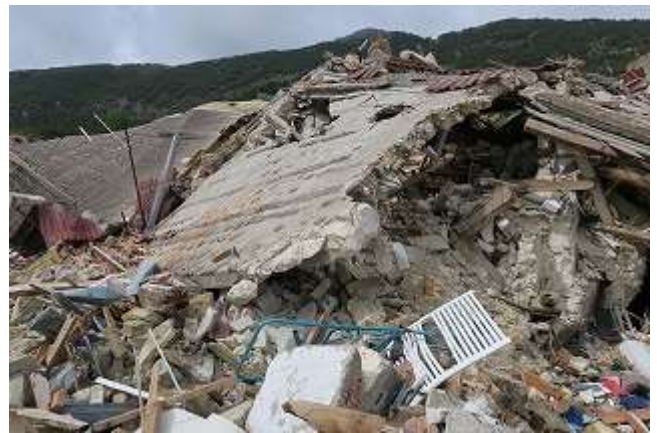
写真 7-30 組積造の被害

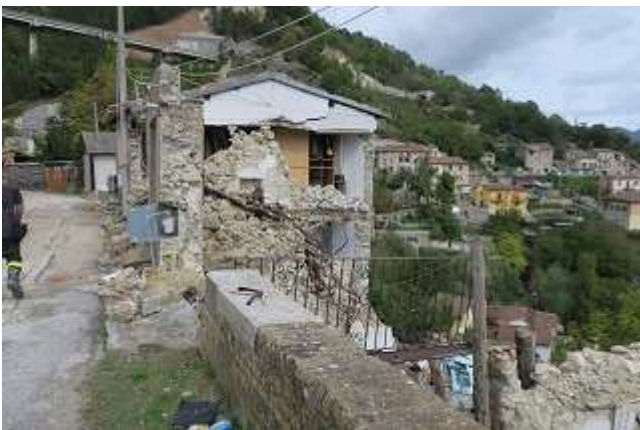
写真 7-31 組積造の被害

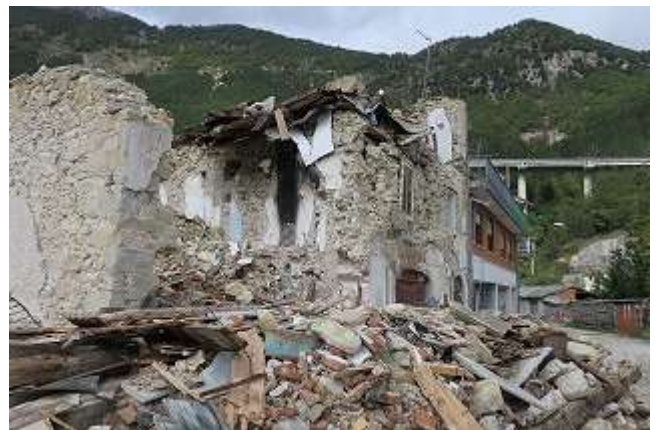
写真 7-32 組積造の被害

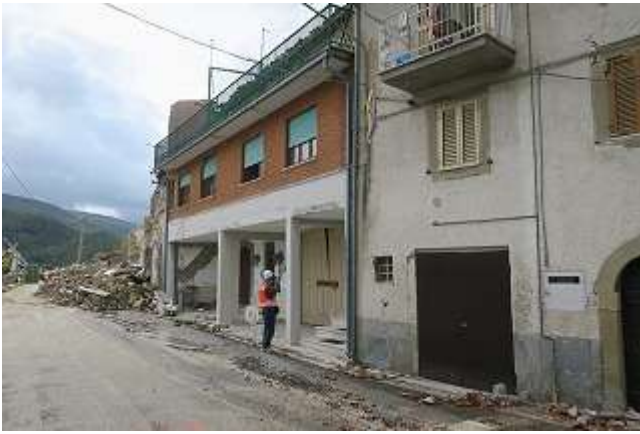
写真 7-33 RC 造の被害

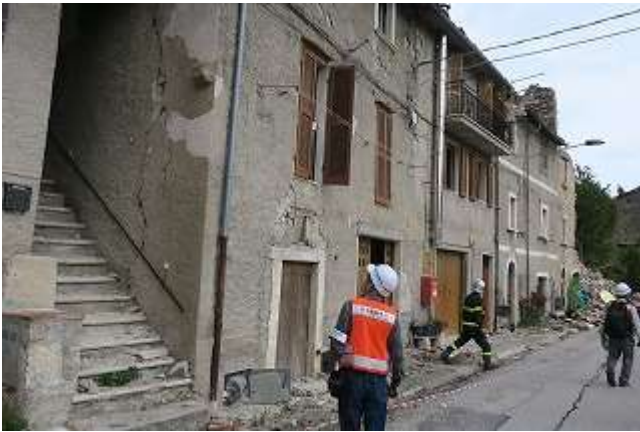
写真 7-35 組積造の被害

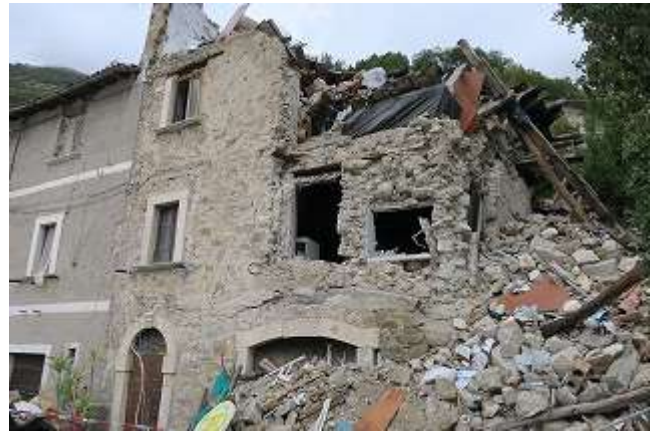
写真 7-36 組積造の被害（彫刻家の家）

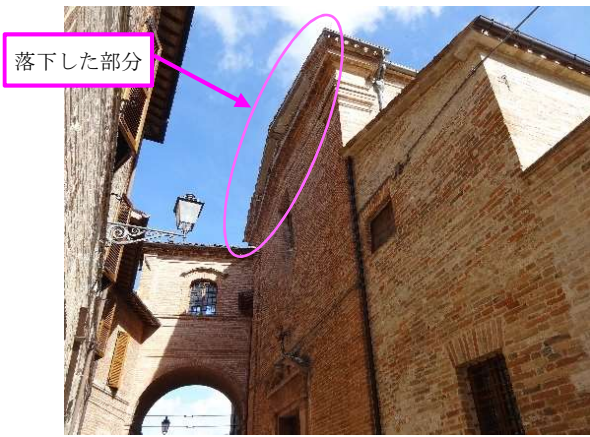
修道院の教会のファサードが地震により面外に若干はらみ出しており，アーチ部の頂部レンガが面外に崩落していた。教会内部は，幅 6.7m（1 スパン木下地アーチ），長さ 17.4m（4 スパン），高さ 10.2m（アーチ内側）であった。また，教会の隣の建物の壁も大きく崩落していた（写真 7-37～7-44）。

写真 7-37 頂部レンガの崩落
