## 2016年8月24日 イタリア中部地震被害調査速報

## 1. 概要

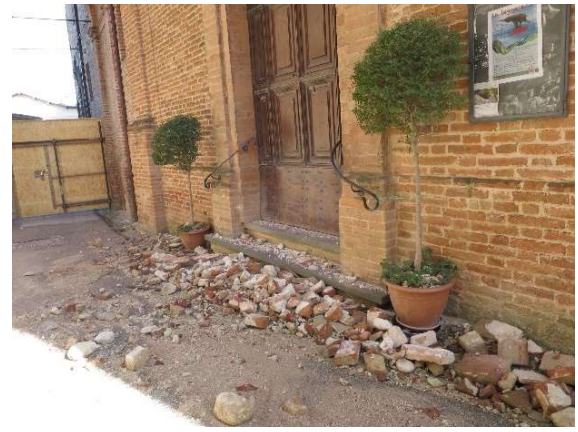
修道院の教会のファサードが地震により面外に若干はらみ出しており，アーチ部の頂部レンガが面外に崩落していた。教会内部は，幅 6.7m（1 スパン木下地アーチ），長さ 17.4m（4 スパン），高さ 10.2m（アーチ内側）であった。また，教会の隣の建物の壁も大きく崩落していた（写真 7-37～7-44）。

写真 7-38 アーチ部から落下したレンガ

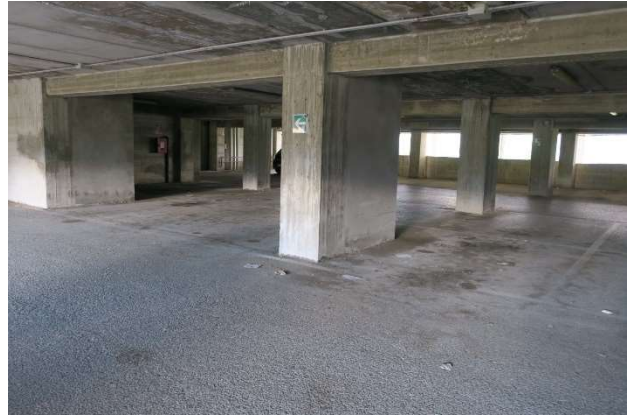
2次壁は厚さ 100mm 程度の中空レンガをモルタルで部分的に積み上げているが、ひび割れや落下が多かった。外壁は 100mm 厚さ程度の中空レンガが 2~3 階まで通して約 8m 積み上げられていたが、地震時に崩落し、停車中の救急車両の上に落下したとのことである (写真 7-53~7-57)。建物は比較的新しく、RC 造の構造躯体には問題がほとんど生じていないが (写真 7-58)、2次壁は手抜き工事の可能性がある大きいと思われた。

写真 7-58 1階駐車場（被害なし）
