## 2009年4月6日 イタリア・ラクイラ地震被害調査速報（建築）

## 1. 概要

本地震での建物被害は主にブロック造によるものであるが、近年建築された鉄筋コンクリート構造の被害や歴史的に重要な組積造建造物の被害も多数ある。被害規模の大きさから調査の必要性があると考え、地震災害に関係の深い(社)土木学会(会長 栢原英郎)、(社)地盤工学会(会長 浅岡顕)、(社)日本建築学会(会長 斎藤公男)および日本地震工学会(会長 鈴木浩平)は、相互に情報を共有し必要な調査に協力して当たるべく、イタリアの大学関係者と連絡を取りつつ4学会協同による合同調査団を現地に派遣することとした。

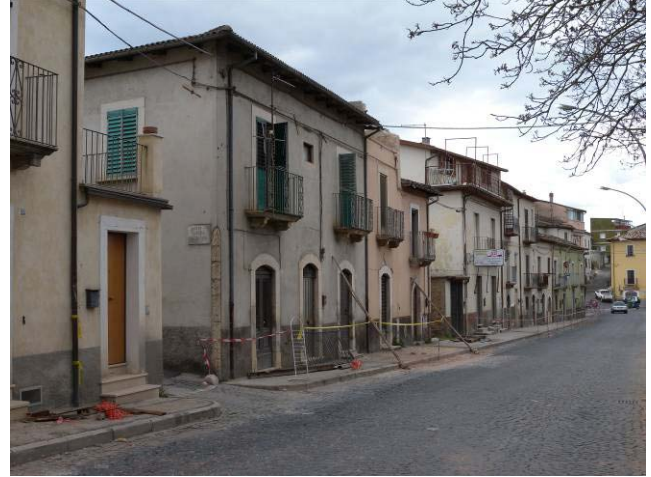
一方、丘を少し下り Coppito の集落でもやや古い建物が多い地域では、局所的ではあるが街区をテープで封鎖している所 (写真 25)、また、構造的被害は無被害または軽微であるが屋根瓦の落下による事故防止のため歩道を封鎖している所 (写真 26) があつた。局所的に街区を封鎖している所には、自然石を組積体とし、土を目地に用いて組積した無補強組積造建築が建っており (写真 27, 写真 28)、この種の建物はほぼ全てに被害が生じていた。

写真 26 歩道部分を封鎖している例

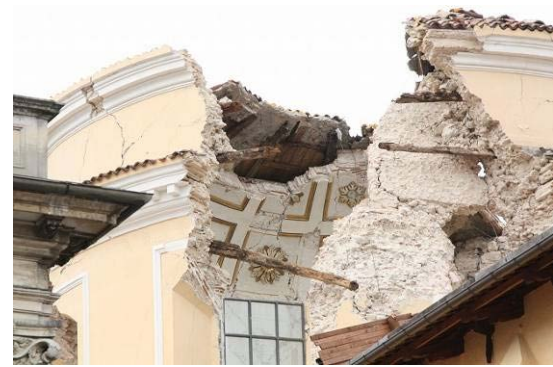
同行した消防士によると、広場の地下には駐車場があるとのことであり、閉鎖された入口を確認した。広場の石畳には浮きや割れが見られたが、広場東側の銅像が動いた形跡はなかった。広場に面する建物では、教会ドームの崩壊が見られたが、その他の建物については仕上げ材の剥落程度であり、建物に近づかなければ被害の確認はできない。

写真9 崩壊したドーム

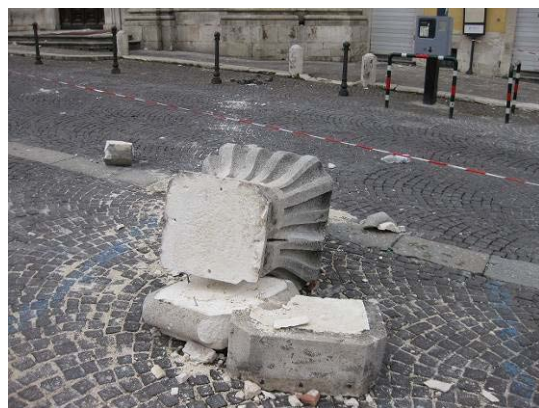
写真10 教会頂部から落下しバウンド

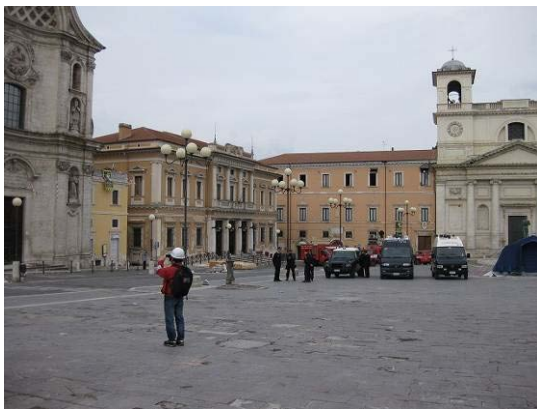
写真 14 広場の南西角

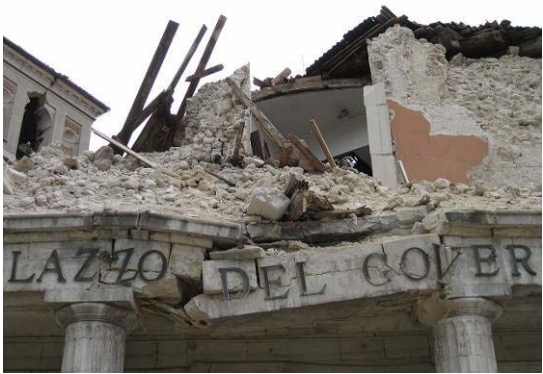
写真28 組積造 PLAZZO DEL GOVERNO の崩壊

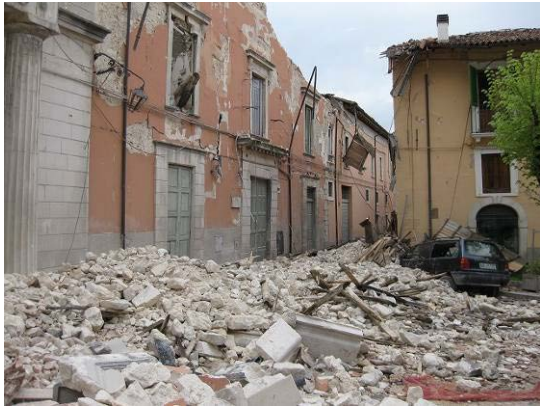
写真30 落下した外壁により車が下敷

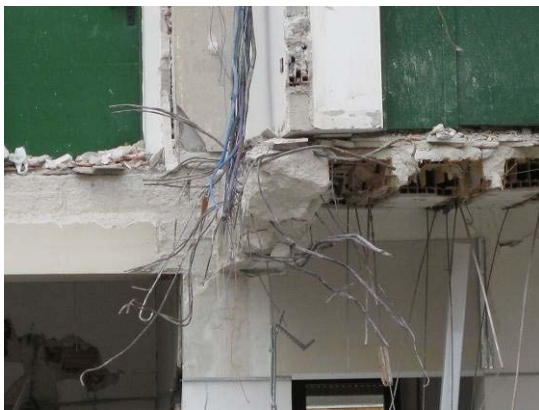
Via 20 Settembre 通りに面した5階建ての古い学生寮が崩壊し、8人の犠牲者が出た。通りの裏側に増築され、階段によって3棟が連結されている。増築された建物からは連結梁の主筋が露出し、崩壊した残骸から梁主筋はφ10、あばら筋はφ6@250、スラブ筋はφ4mmであった。鉄筋のかぶりは殆ど無く、壊れていない部材のコンクリート表面からあばら筋ピッチを確認することができ、主筋が露出しているものや、腐食が進行しているものも見られた。

写真 36 2階梁とスラブ
