2008年6月14日岩手・宮城内陸地震 被害調査速報

2008.6.14

東北大学 前田匡樹, 三辻和弥
迫田丈志, 松川和人

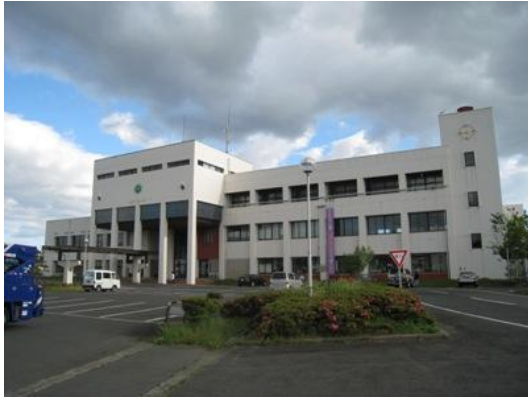
写真 9

(3) 栗原市一迫総合支所（震度6強）（写真9,10）

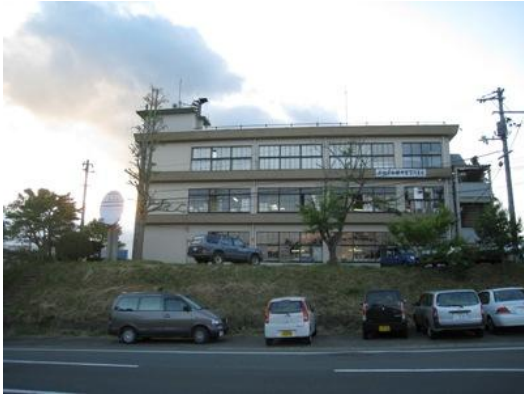
写真 17

(6) 奥州市衣川総合支所（震度 6 強）（写真 17）

奥州市衣川総合支所内に震度計が設置されている。総合支所建物（RC 造 2 階建，古い建物）の崖側構面の非構造壁にせん断ひび割れが発生した（写真 18,19）。敷地は，周囲の集落より 40m 程高い崖地の先端にあり，地形の影響で崖下より大きな震度が観測された可能性が高いと思われる（写真 20）。
