2005年3月20日福岡県西方沖地震調査速報（第5報）

2005. 5. 10.

東京工業大学 瀬尾和夫

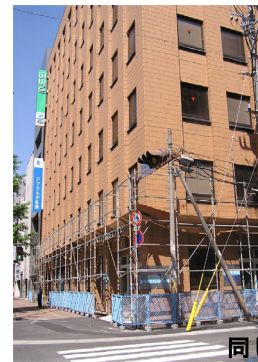
同じビルの外観

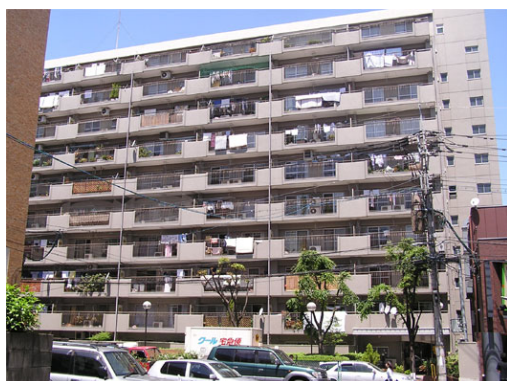
大名1,2丁目では数少ない木造住家の殆どで屋根にビニールシートが架けられており、屋根瓦に被害があったものと思われる。例の醤油工場では、すでに被災したレンガ造煙突は撤去されていたが、外壁が崩壊した土蔵はそのまま手付かずの状況であった。地震直後に建物崩壊の危険性があるとされ、付近への立ち入りを規制していたRC建築は外見上の異常はなく、恐らく応急対策としての補強が施されたものと思われる。大名1丁目の10階建マンション(図1の①)では、管理組合の理事長さんから話を伺うことができた。各戸の玄関ドア付近の壁にせん断亀裂が発生しており、各戸に据え付けられている温水器のいくつかは転倒したためにフロアが水浸しになる等の被害が生じたとのことであった。建物は23年前の建築で、当初温水器はアンカーで固定されていたのに、交換の際にはアンカーなしで設置され、その補償のための折衝が進められているところであった。

マンション①の外観

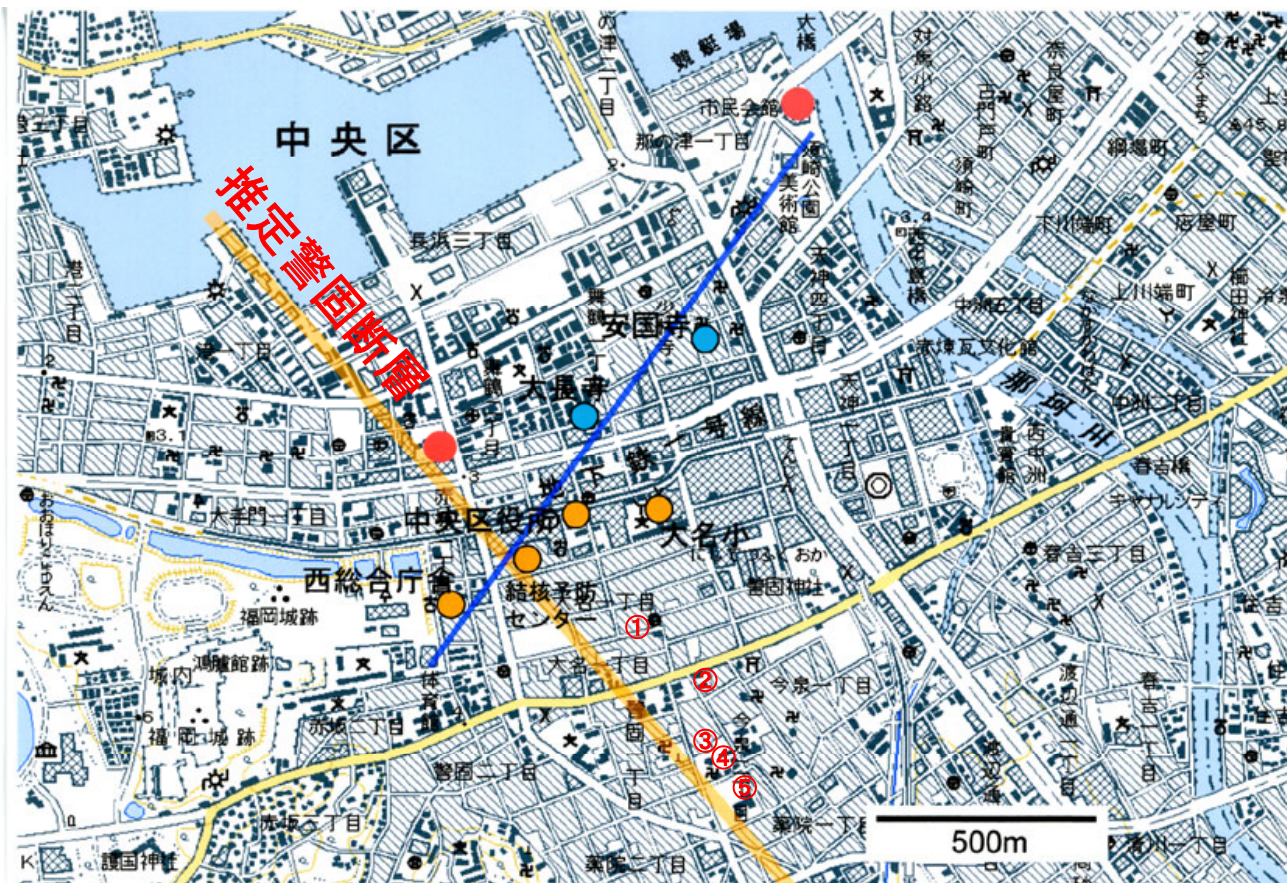
図1 推定警固断層，強震観測点(赤丸)，余震観測点(橙・青丸)と調査建物(①~⑤)との位置関係

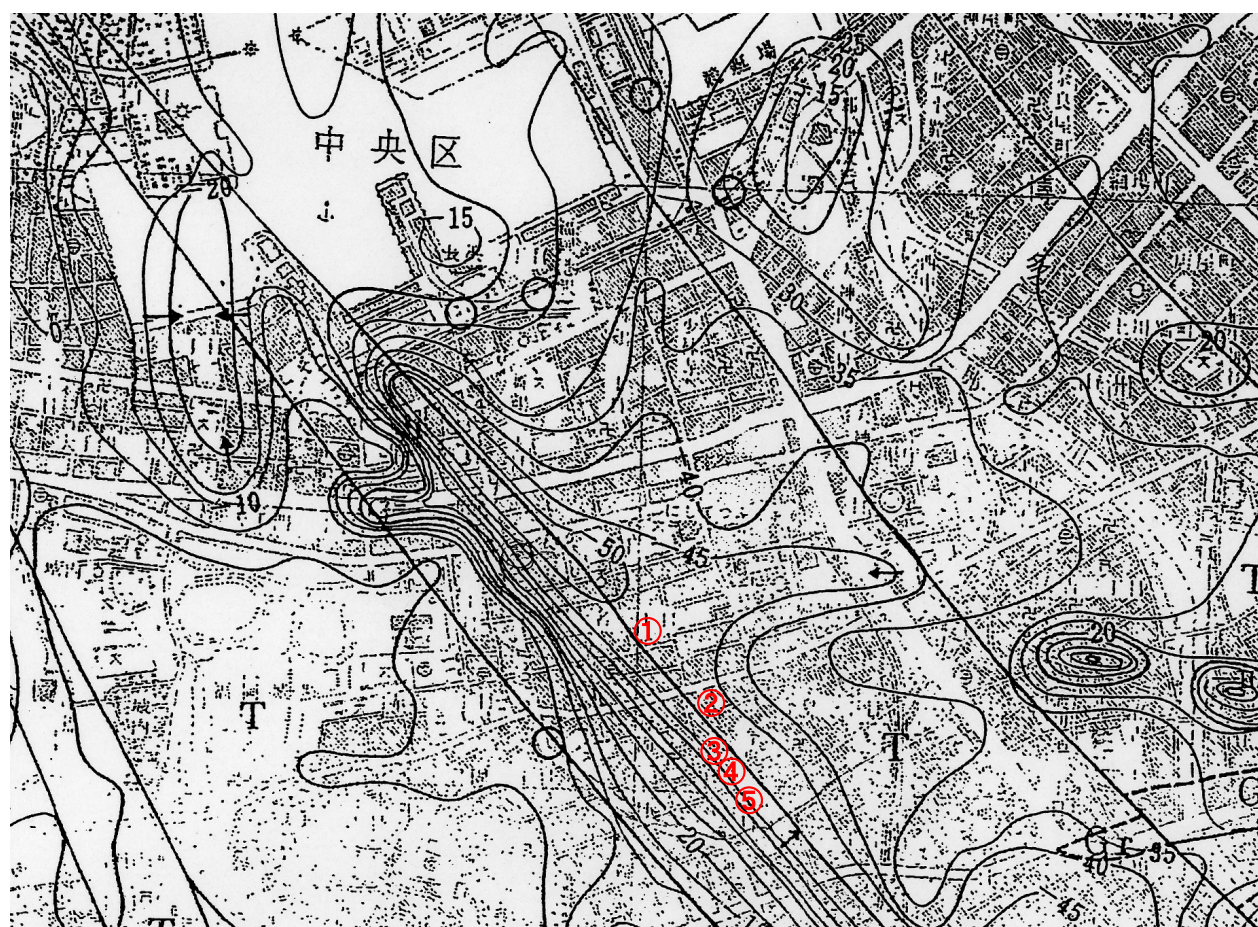
図2 基盤岩表面等高線図〔(社)九州地質調査業協会：福岡地盤図より〕と調査建物との位置関係

このような被害状況を総合すると、今回の地震による福岡市中心部の地震動強さは、兵庫県南部地震以降に各地で発生したいくつかの被害地震と比較して、さほど大きなものではなかったと考えられ、それを裏付ける強震記録も存在している。しかし、今回注目したごく限られた地域に関しては、局地的に地震動が強かったと考えざるを得ず、警固断層によって形成された地下構造の不連続(図2に見られる表層地盤の層厚の違い)によって地震動の局地的増幅があったものと推察される。この問題については別途実施した余震観測と微動測定の結果に基づいて考察する予定である。

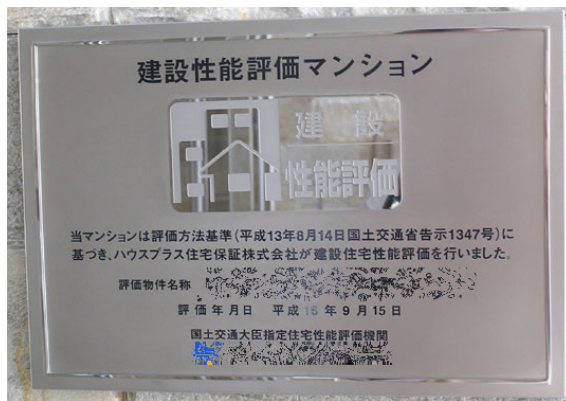
マンションの性能表示

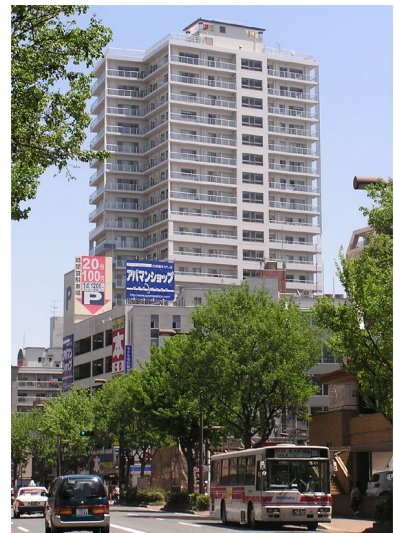
警固1丁目の警固交差点付近のマンションは無被害のようであった。国体道路に沿って東に行くと今泉2丁目に22階建の高層マンション(図1の②)がある。セキュリティーが厳しく中に立ち入ることはできなかったが、性能評価を受けた建築であるらしく、被害も認められなかった。今泉1丁目の若宮神社境内の被害を見ている時に地元の人から付近の被害状況を聞くことができ、マンション被害の中心が今泉2丁目であることを教えて戴いた。その後は専ら今泉2丁目に林立している高層マンションに焦点を絞って詳細に見てゆくこととした。

性能表示型のマンション②

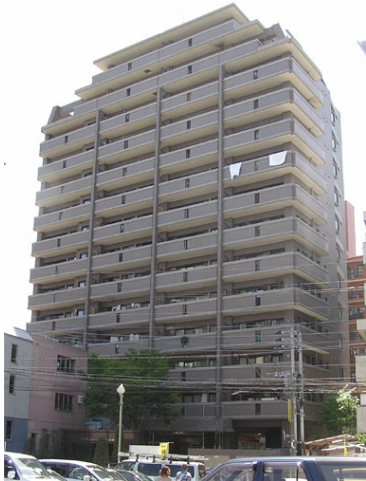
最初に訪問したのは14階建のRCマンション(図1の③)で、管理室の許可を得て共用部分に立ち入ることができた。後で判ったことであるが、前述の週刊誌AERAが取材したマンションに偶々遭遇したことになった。玄関ホールや屋外の駐車場のコンクリート壁に大きなせん断亀裂が入っており、各フロアの被害状況は以下の写真のごとくであった。各階には九州大学の川瀬研究室が地震計を設置していた。

←マンション③の外観

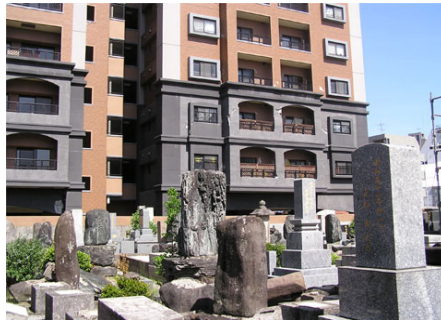
マンション④の外観
