平成 20 年岩手宮城内陸地震における建物被害の概要

東北工業大学 工学部 建築学科
准教授 大沼正昭

2. H20 岩手・宮城内陸地震による学校・公共施設等の建物被害概要 (調査:2008.6.14-7.9 東北工業大学 大沼)

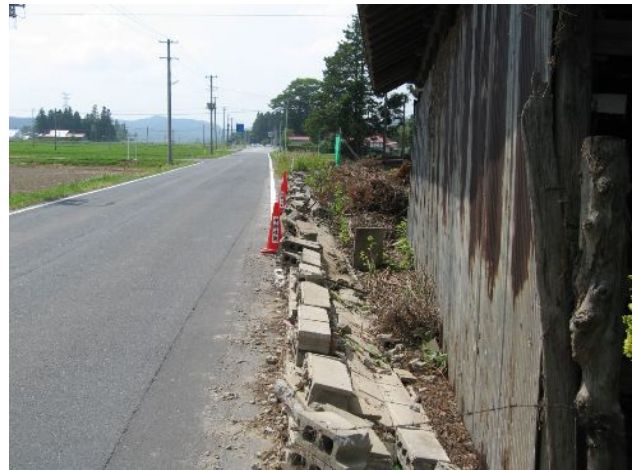
写真8 倒壊したブロック塀(一迫)

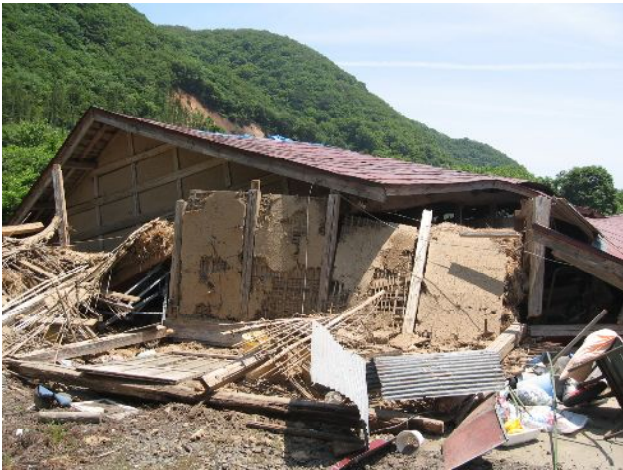
写真10 倒壊家屋(花山)

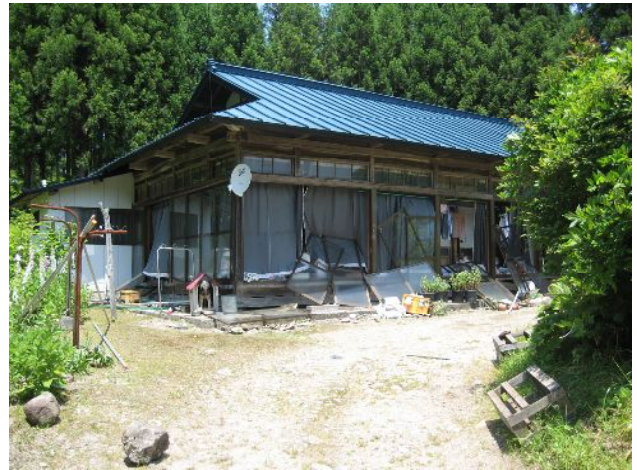
写真13 サッシが外れ散乱(花山)

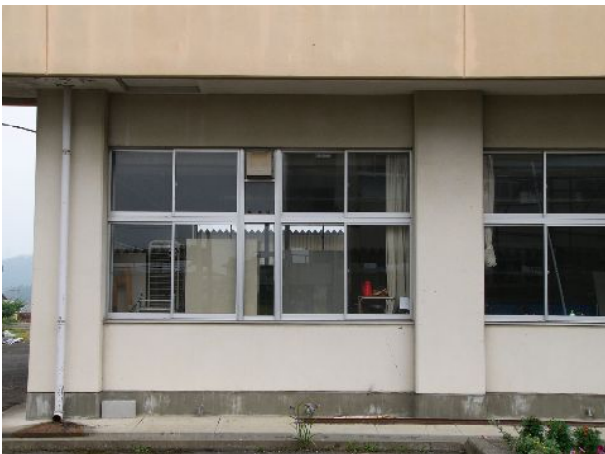
北側の教室棟と南側の特別教室棟を昇降口が接続している。教室棟と特別教室棟ともに建物の長辺方向に腰壁付き柱のラーメン構造となっており、この腰壁付きの柱(1階から3階まで)のほとんどに 0.2~0.3mm のせん断亀裂が見られた。

写真 3-2. 腰壁付き柱のせん断亀裂

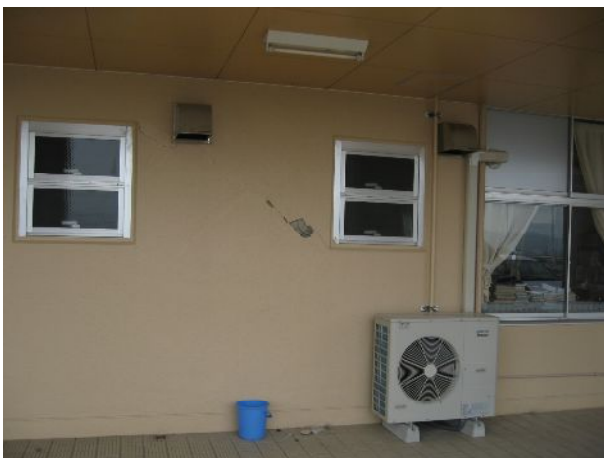
A 棟は長辺方向に対して耐震補強済みの建物であり、今回の地震では、主体構造への大きな損傷は見られなかったものの、雑壁のせん断亀裂やエキスパンションジョイント部周辺の亀裂損傷および仕上げモルタルの剥落が見られた。

写真 4-2. 雑壁のせん断亀裂

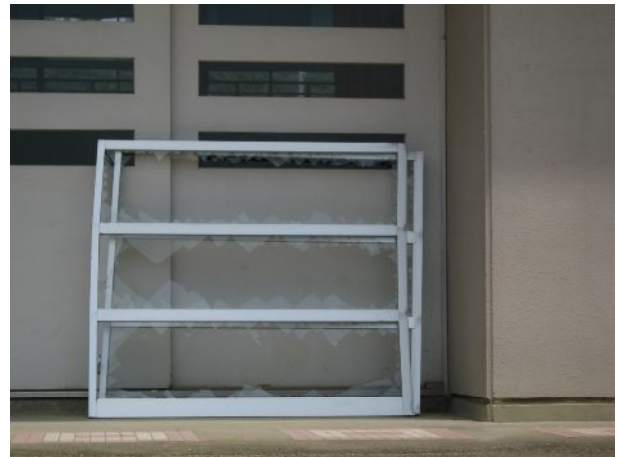
写真 6-4 落下した窓サッシとガラス片

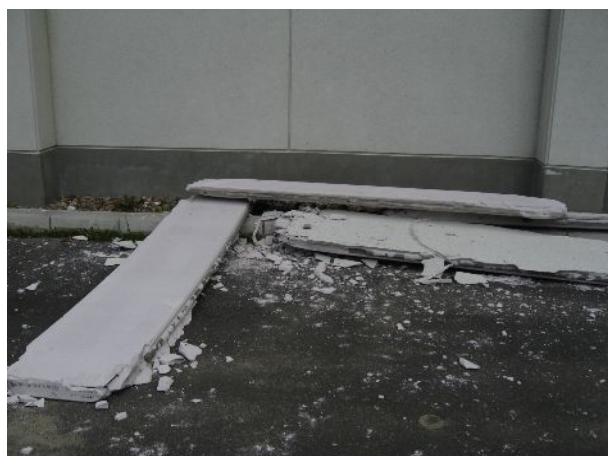
体育館の西側外壁である ALC 板が面外にはらみ出しそのうちの 4 枚の ALC パネルが落下した。東側外壁面および南北面の外壁には損傷は見られない。

写真 7-3 落下した ALC パネル

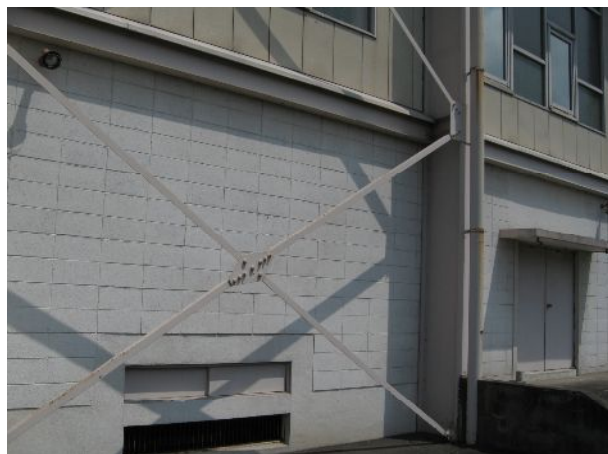
体育館(S造)のブレースに座屈が見られる。一層部分のコンクリートブロック壁に位置するブレースでも僅かに面外変形の座屈を起こしており、2層目位置の鉄骨ブレースはさらに大きな面外座屈が見られた。校舎(RC3階建て)は被害なし。

写真 8-3 鉄骨ブレースの面外座屈

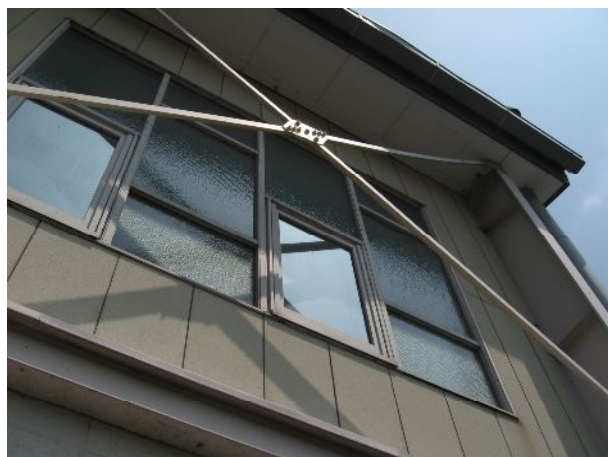
写真 8-4 2層目鉄骨ブレースの面外座屈

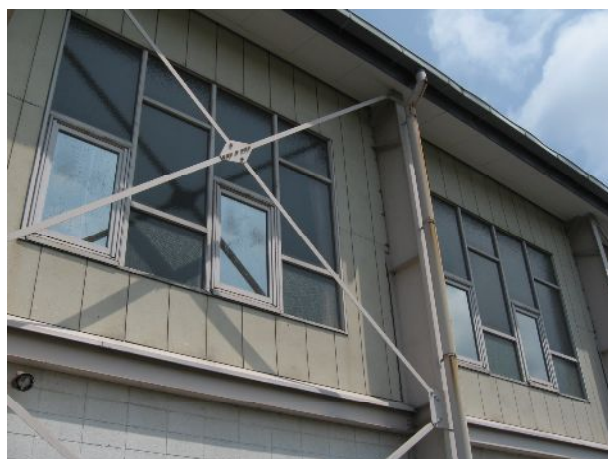
写真 8-5 外壁サイディング縁の擦傷

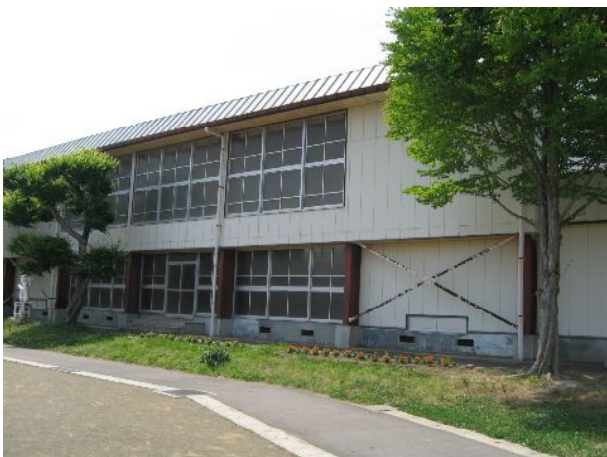
体育館(S 造)の鉄骨帯鋼ブレースが伸びて大きな面外座屈が見られた。

写真 9-2 鉄骨ブレース

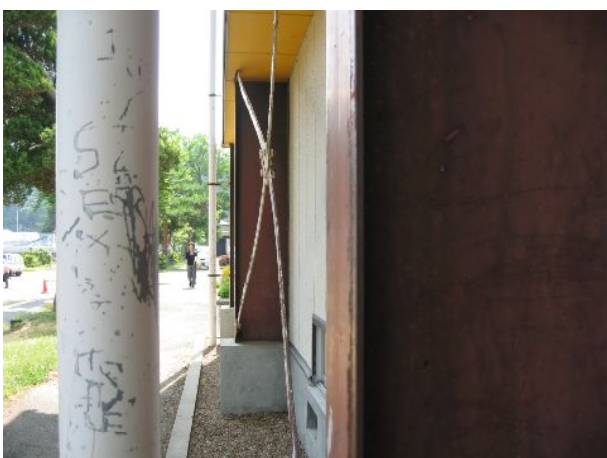
写真 10-3 鉄骨ブレースの座屈

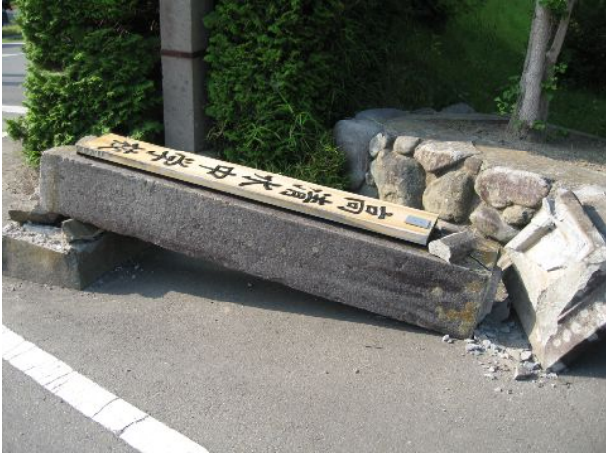
門柱の転倒、校舎(RC3 階)は微細亀裂のみで被害なし。屋内運動場は、天井パネルの落下など

写真 12-1 転倒した門柱

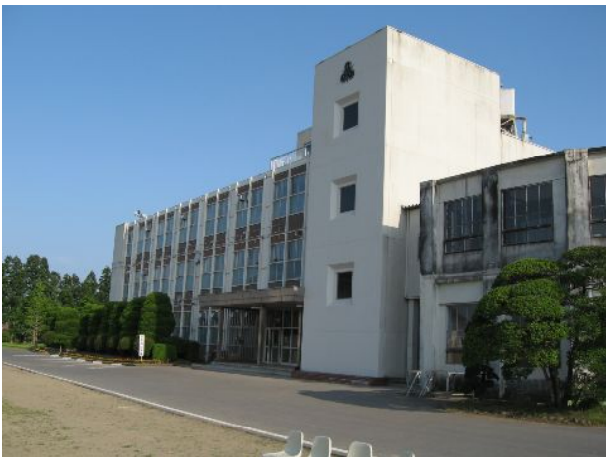
写真 12-2 微細亀裂のみの校舎

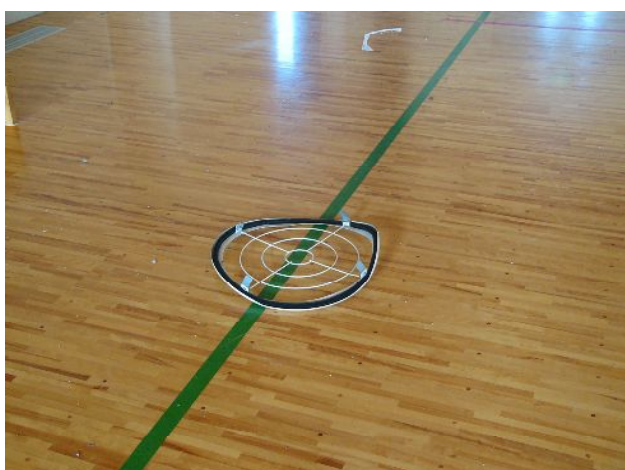
写真 12-9 落下した照明器具カバー

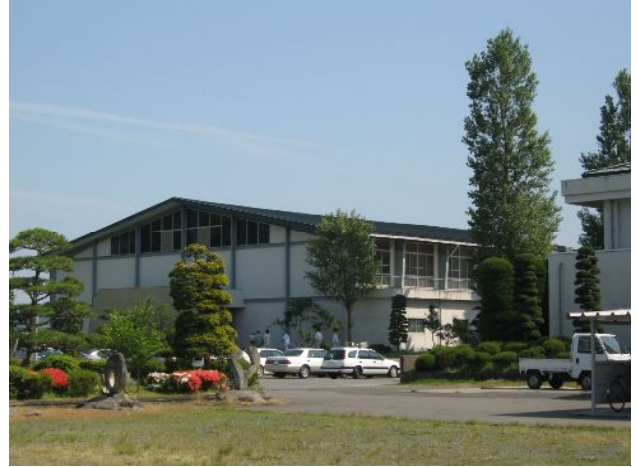
南側 1 階部分にブロック壁があることから、偏心によって北側が大きく変形したためか、北側の鉄骨ブレースの座屈が際立って大きい。屋根全体に歪みが残った。窓サッシの破損と照明ランプの破損落下、調整室のガラス破損落下も見られた。

写真 13-4 体育館の全景・屋根がゆがんでいる

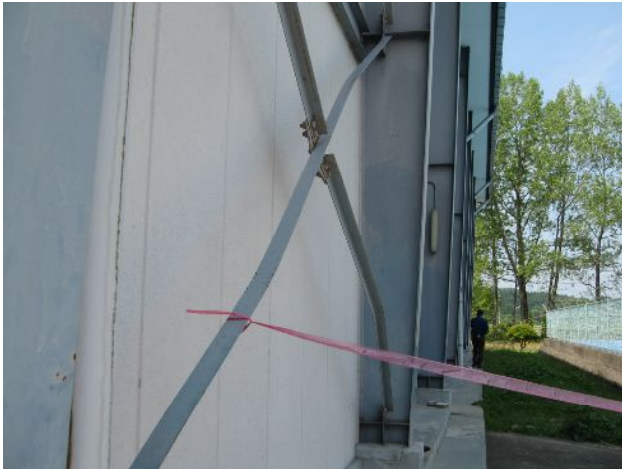
写真 13-7 北面鉄骨ブレースの座屈

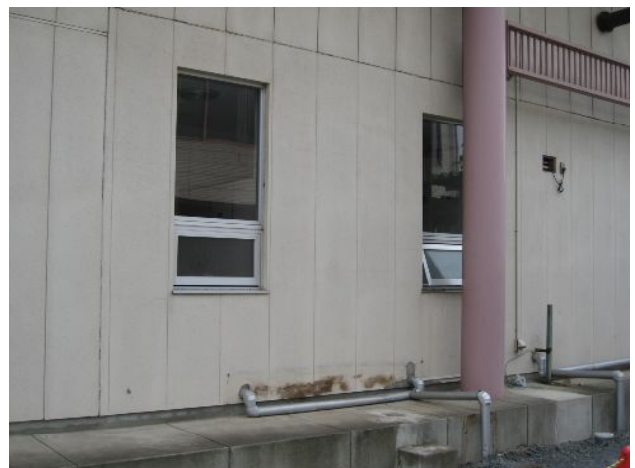
写真 14-4 浮き上がって見える配管

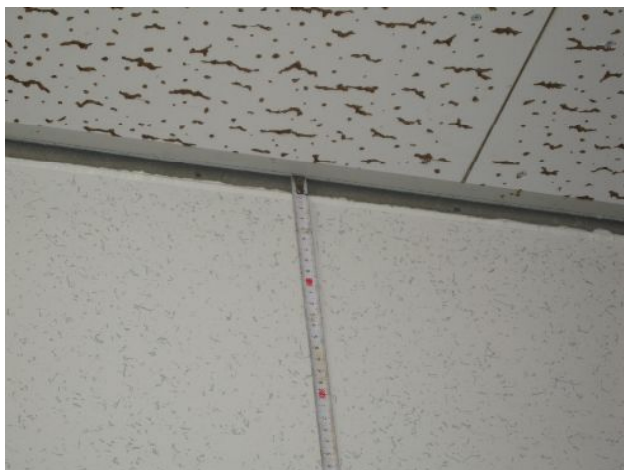
写真 14-6 天井と壁の隙間

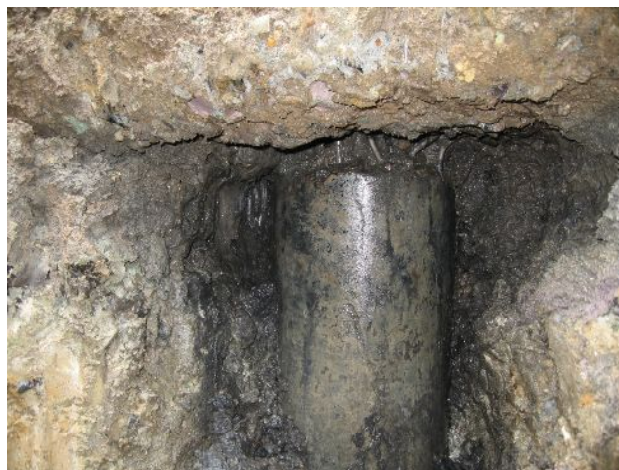
写真 14-8 杭頭の様子・露出した鉄筋

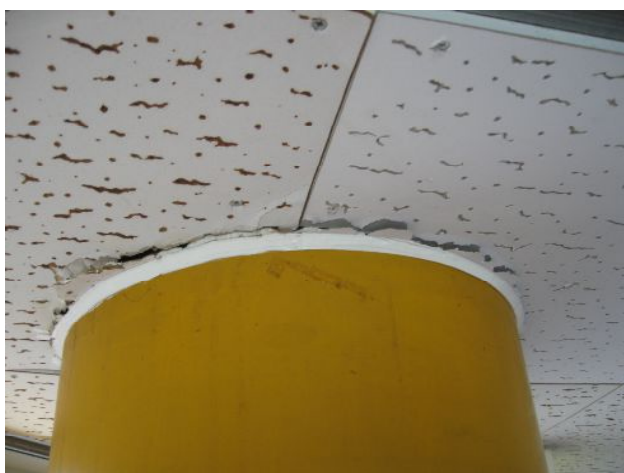
鉄骨造平屋の建物で軟弱地盤における支持杭であるRC杭の杭頭の損傷による不同沈下が見られた。特に建物中央から北側にかけての沈下が大きく床の傾斜は1/100以上である。壁も面外に傾いており、建物全体に大きな歪みが認められる。外壁サイディングのズレやサッシの歪みも大きい。室内は、一部天井の破損と落下が見られた。建物周囲の地盤の亀裂や不陸も目立って大きい。

写真 14-7 沈下した柱と天井との隙間

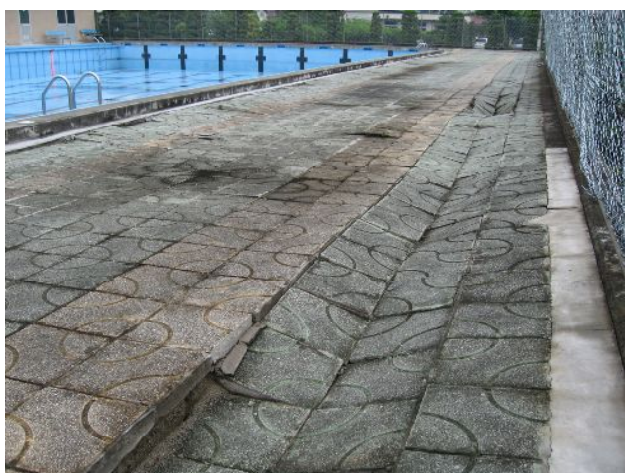
写真 14-12 プールサイドの被害

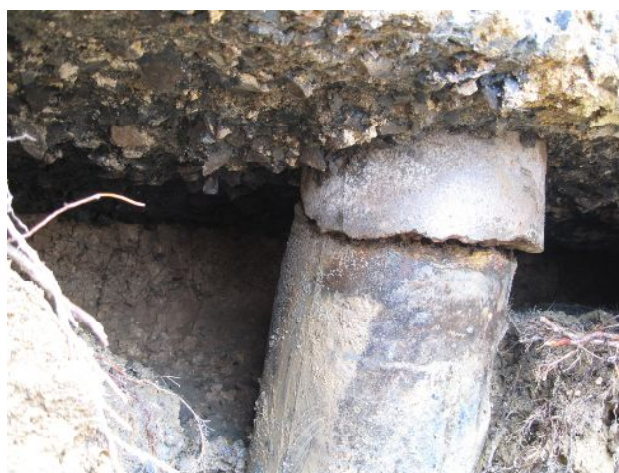
写真 14-15 RC 杭の頭部折損

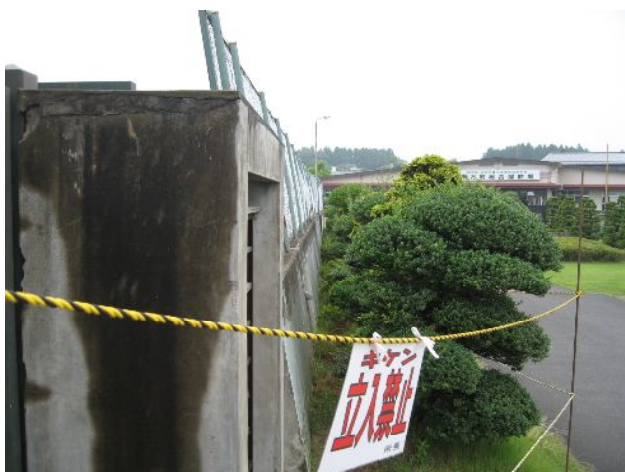
写真 14-13 プールサイド擁壁の転倒

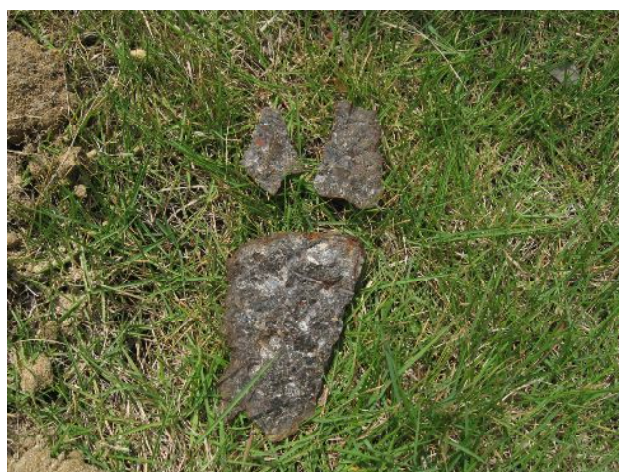
写真 14-16 折損した杭頭のコンクリート片

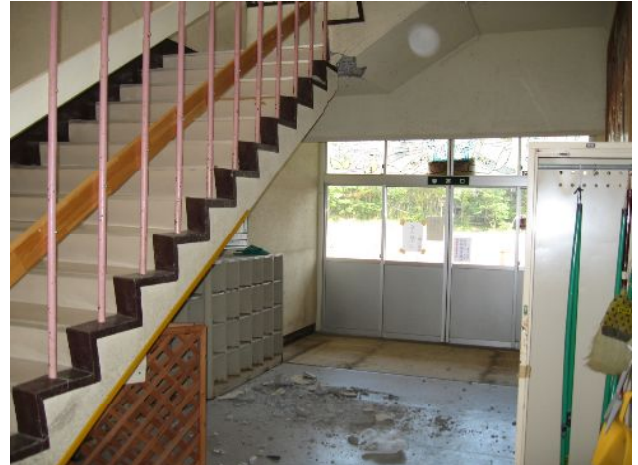
室内側柱にも曲げせん断亀裂が見られ、柱脚の損傷が目立った。昇降口では階段の損傷によりコンクリート片とモルタルが落下散乱していた。

写真 15-4 .階段踊り場のコンクリート片の落下

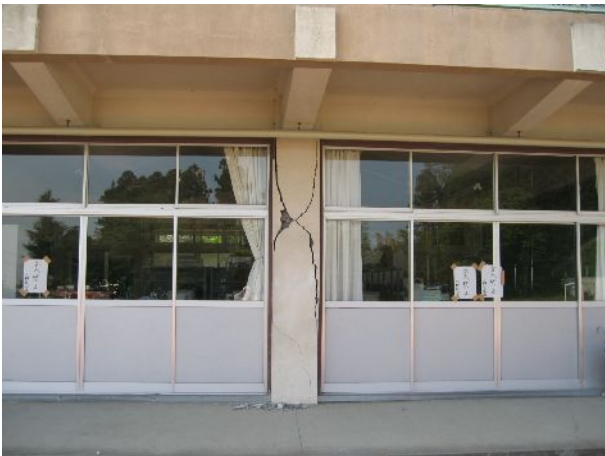
旧校舎の長辺方向で 1 階と 2 階の柱に大きなせん断亀裂が多数見られた。長辺方向は腰壁の無い純ラーメン構造であり、その柱頭・柱脚に曲げせん断亀裂が見られた。中には柱の中央付近に大きくせん断亀裂を生じたものも見られた。

写真 15-2 一階柱のせん断亀裂

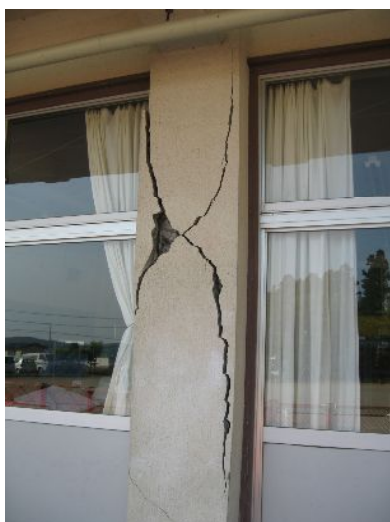
写真 15-6 主筋が露出した 1 階柱

廊下側柱の帯筋間隔を測定した結果、写真のように 15cm から 25cm 間隔であった。バラツキはあるもののほぼ適正に施工されていたと見られる。東側の柱に関しては写真に見られるように 1 階柱 2 階柱ともに広い範囲に豆板(ジャンカ)状態が確認され、またこの範囲には帯筋が見当たらない。施工当時の技術的な背景を考慮したとしても気がかりである。

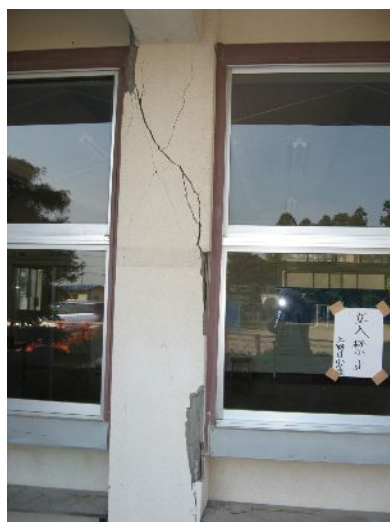
写真 15-7 1 階柱のせん断亀裂

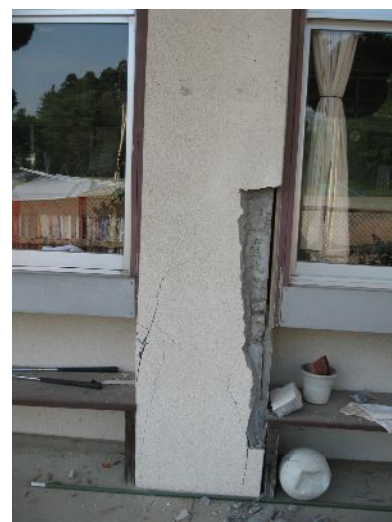
写真 15-8. 柱脚部の破損

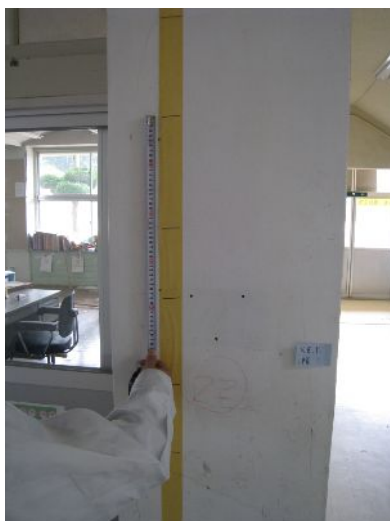
写真 15-9 廊下側柱の帯筋間隔計測

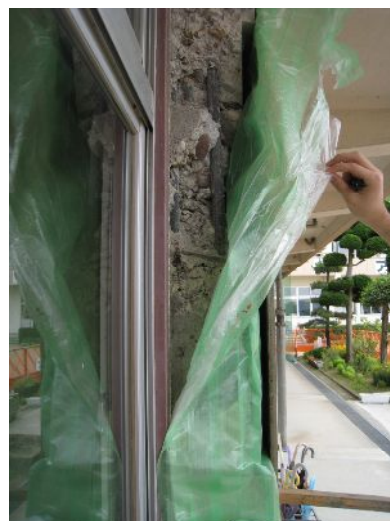
写真 15-10 1 階柱のコンクリート

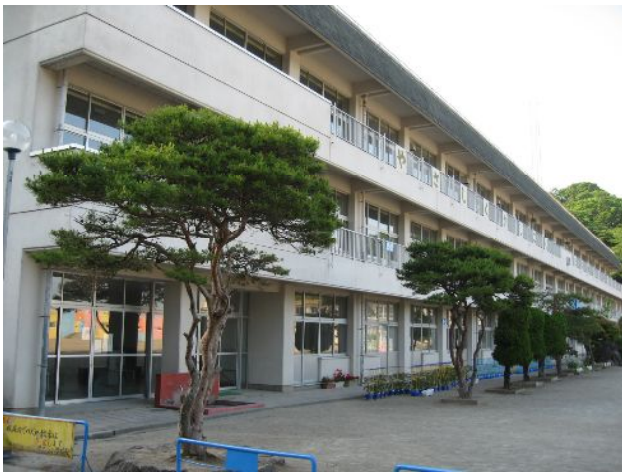
写真 16-1 新校舎の全景

新校舎(RC3 階建て)は被害なし、旧校舎(RC2 階建て)は階段室周りに軽微な亀裂が 2~3 見られるものの、ガラス 1 枚が割れたのみで建物の損傷は無い。校庭の地割れがかなり酷い状況であったとのことである。プール施設の周辺地盤沈下が見られ、配管が損傷した。

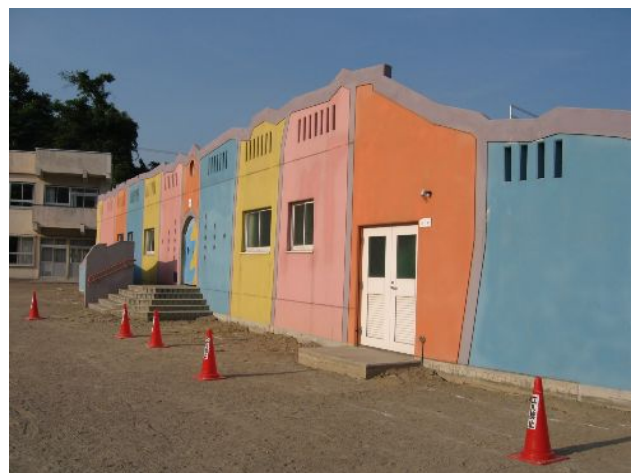
写真 16-5 プール施設の被害

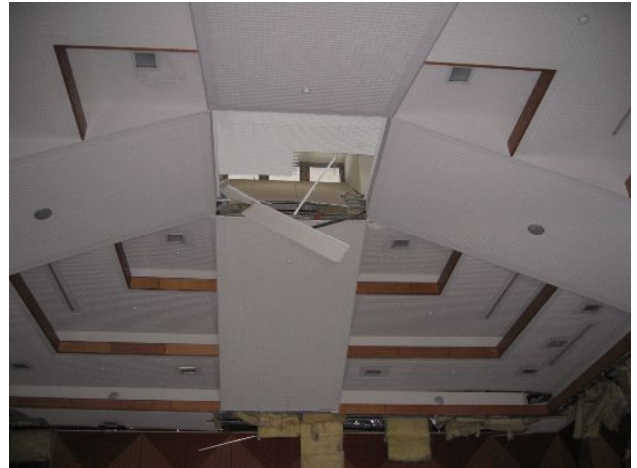
傷し下地材とともに落下し場内に散乱している。部屋中央のトップライト部分のルーバーも破損し落下していた。また、議会場に通じる廊下の天井も一部落下していた。

写真 17-4 中央部ルーバーの落下

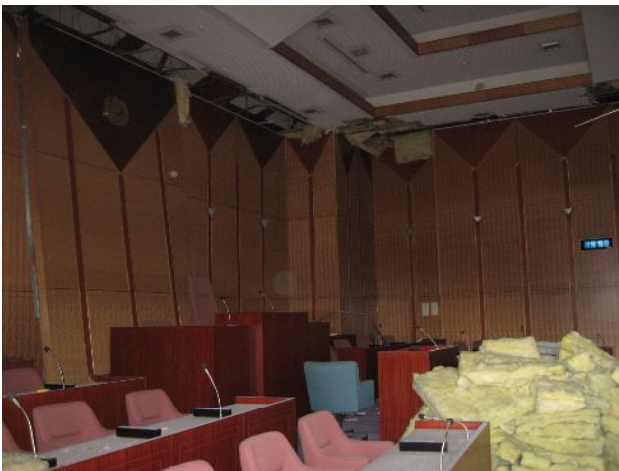
栗原市役所の4階にある議会場の天井が破損し落下した。議会場の壁際に接する天井の四方が損

写真 17-2 議会場内部・天井の落下
