Progressive report on damage survey after 2016 Kumamoto Earthquakes

Toshimi Kabeyasawa, ERI, University of Tokyo

平成 28 年（2016 年）熊本地震被害調査速報（Japanese version）

Objective: Survey on damages, esp, to RC structures with seismic strengthening

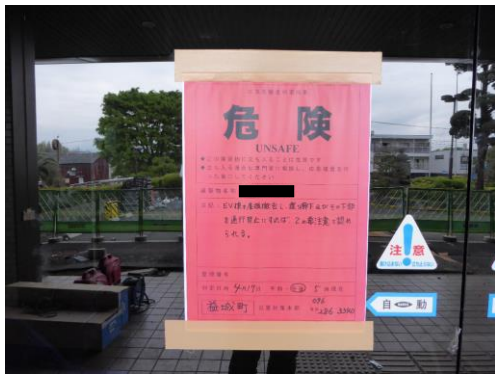
応急危険度判定 Post-earthquake safety evaluation (Red: danger and evacuated)

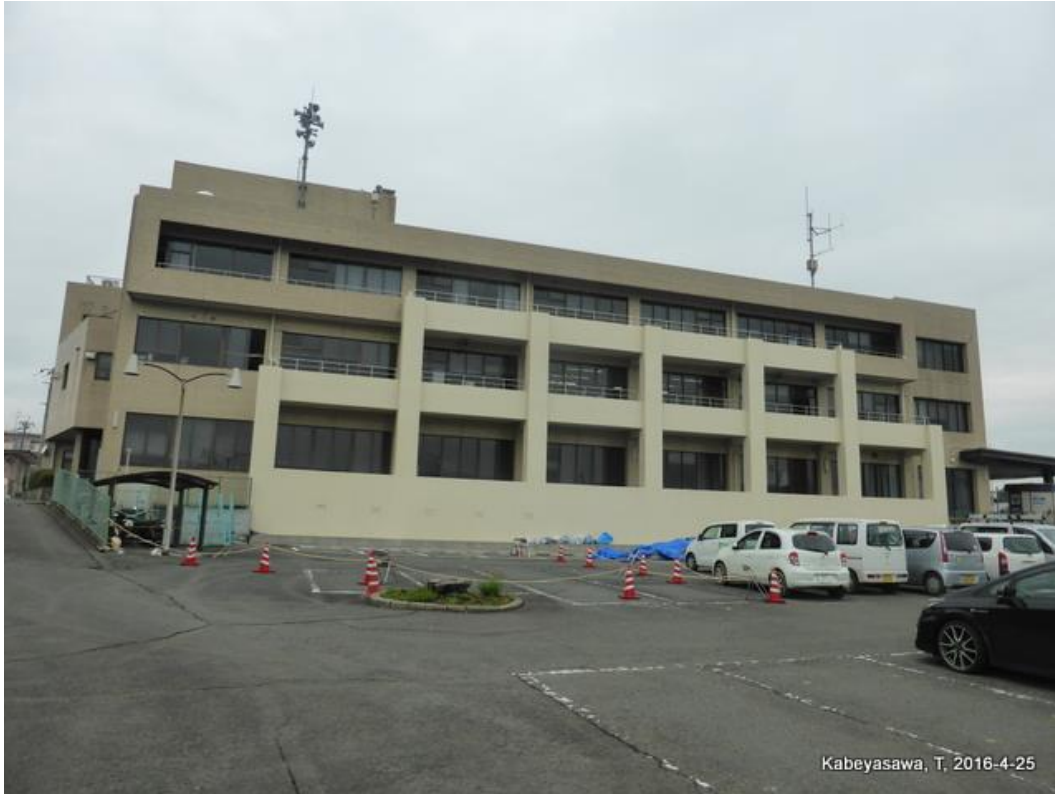
益城町役場（外付け補強フレーム） Overview with added external frames

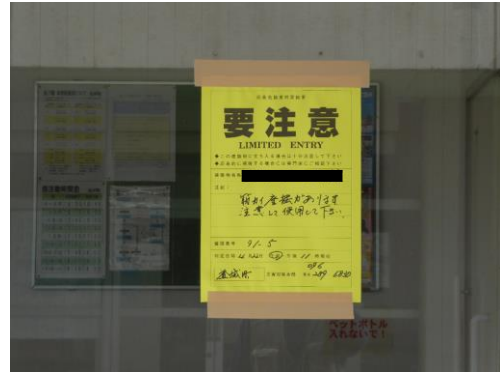
応急危険度判定(体育館) Yellow for main
building

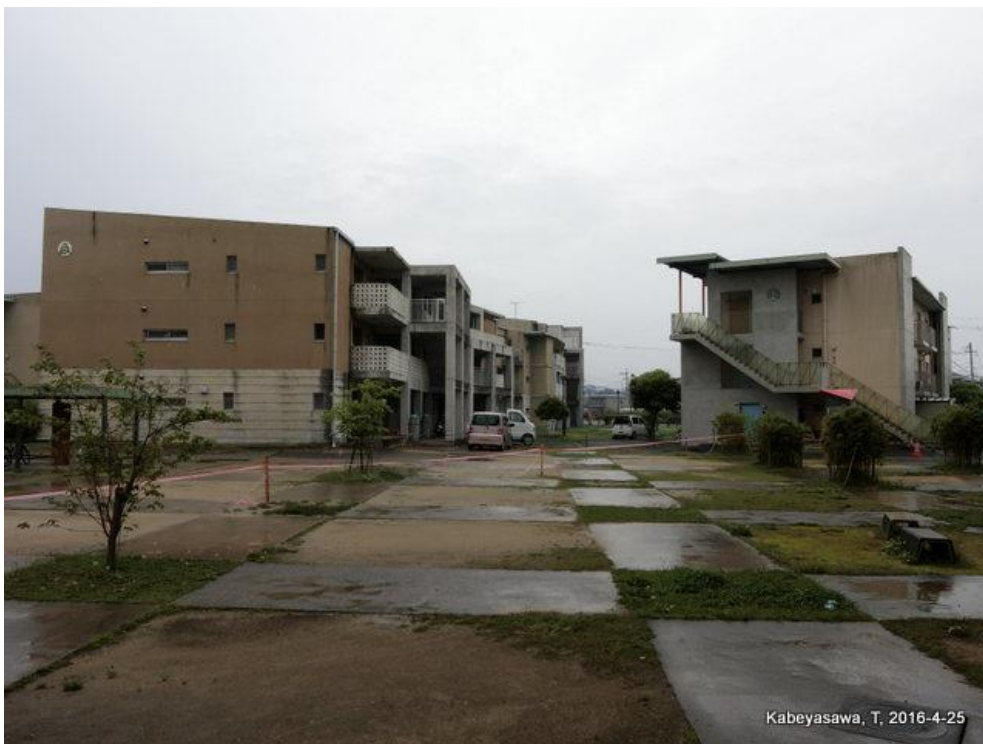
宇土市営団地（周辺地盤の噴砂） Trace of sand boiling at neighborhood ground

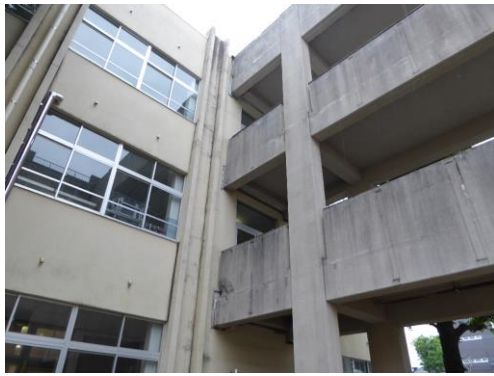
- ・ 校舎をブレースにより補強している。
- ・ エキスパンションジョイントが変形しているが、3 階建て渡り廊下棟の柱脚には損傷が見られなかった。

EXPJの被災状況

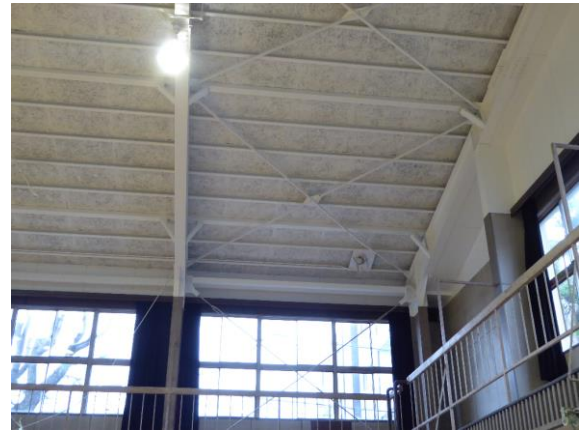
- ・ 既存屋根ブレースの端部ボルト部分が破断している
- ・ 屋根葺き替え時に旧来の屋根ブレース(ターンバックル D16)を端部のみ新規のアングル天井撤去工事の際に一部屋根ブレースに取り換えている (校長談、古い詳細にもみえた) が、端部のアングル材屋根ブレースについても座屈が生じていた。
- ・ 水平ブレース(ターンバックル D22、おそらく補強材)については損傷が見られなかった。
- ・ 14 日の地震直後には避難所に使用しており、被災者でほぼ満杯あったが、15 日には大部分の方が自宅に戻ったため、16 日の大地震時には入口付近ごく一部のみ使用しており、ブレース端部ボルトの落下による被災は運よく免れた。
- ・ 柱スパンは 4.6m, 水平ブレース高さは 3.08m, 屋根ブレース高さは約 4m であった。

座屈したアングル屋根ブレース

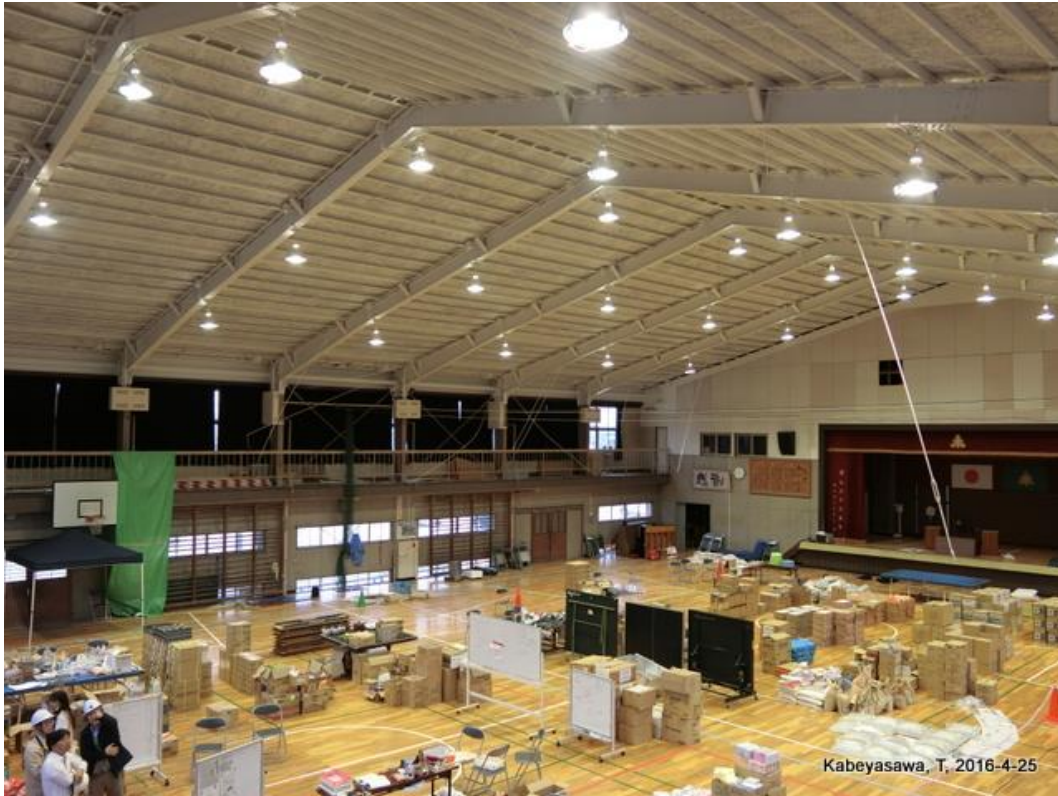
体育館 Gymnasium used for stock spaces under broken and hanging braces

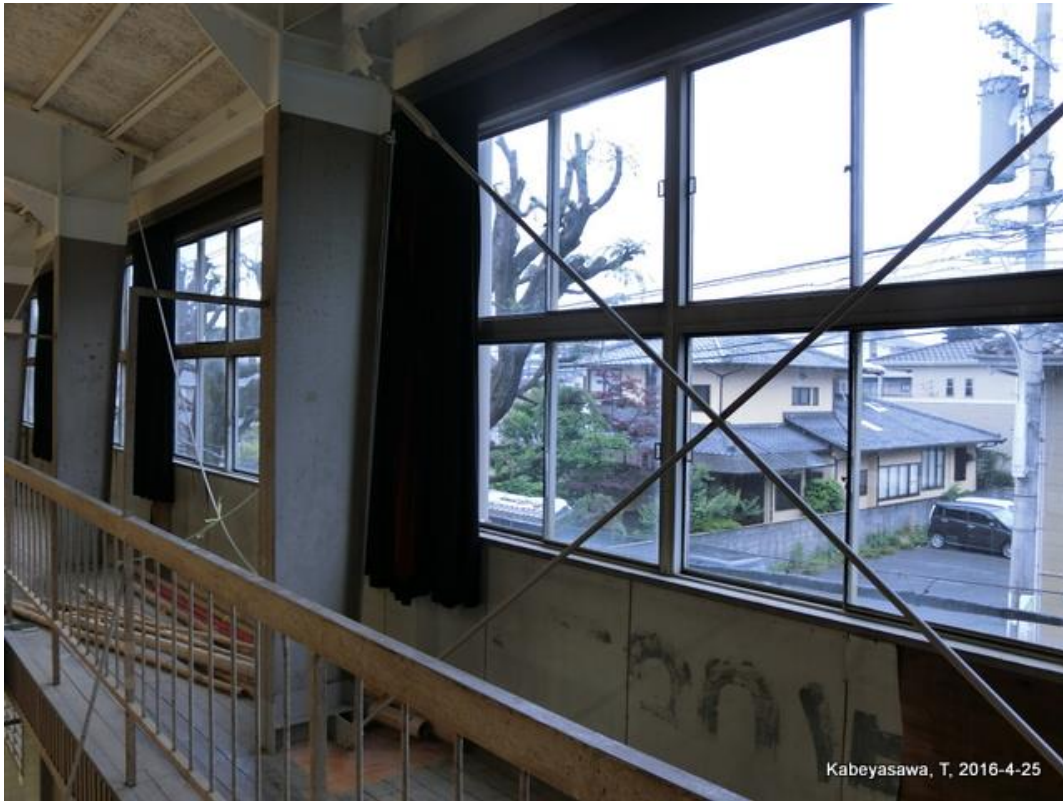
体育館（既存ブレースと補強ブレース） Old and retrofitted vertical braces

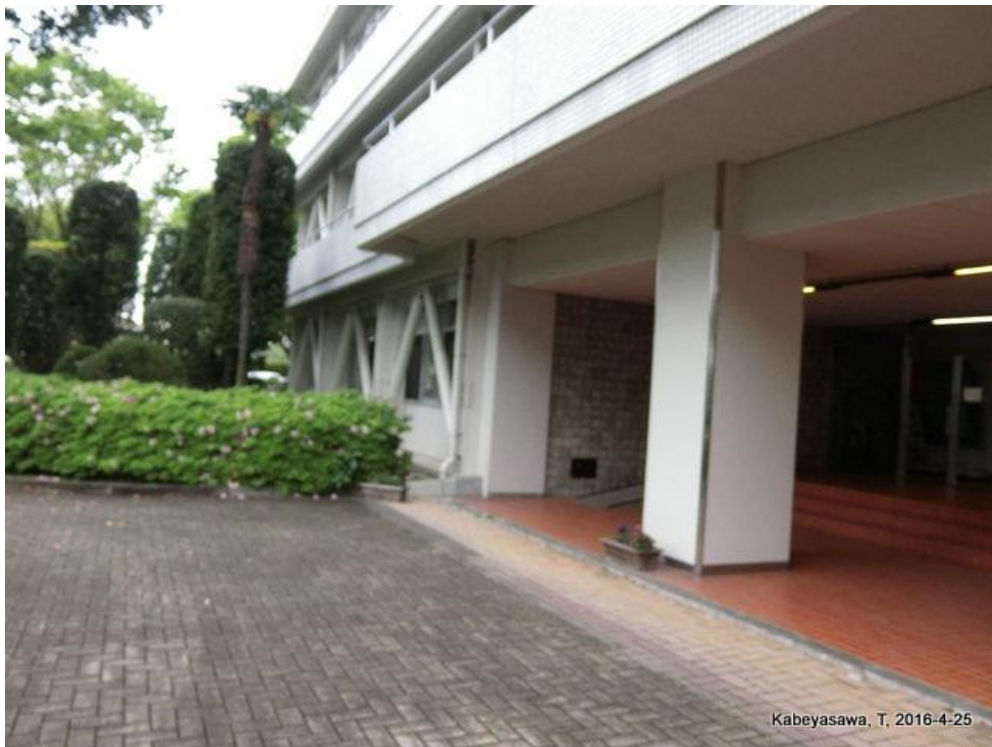
本館（ポリエステル補強の下階壁抜け柱）

First story column under interrupted multi-story walls strengthened with polyester sheet and appears to be no damage with finishing

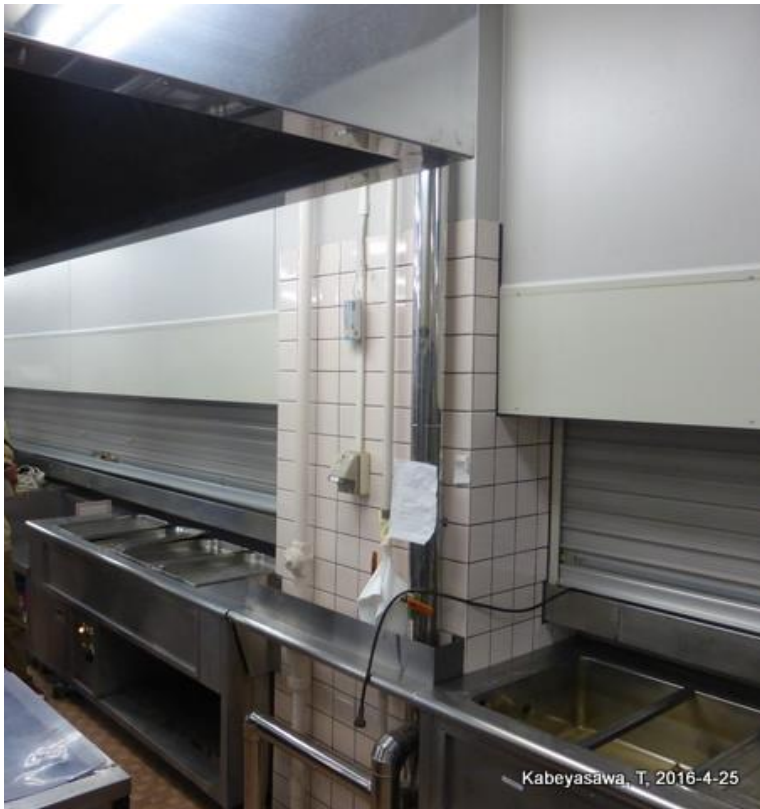
食堂棟（ポリエステル繊維で補強された短柱） No damaged short columns retrofitted with polyester sheet

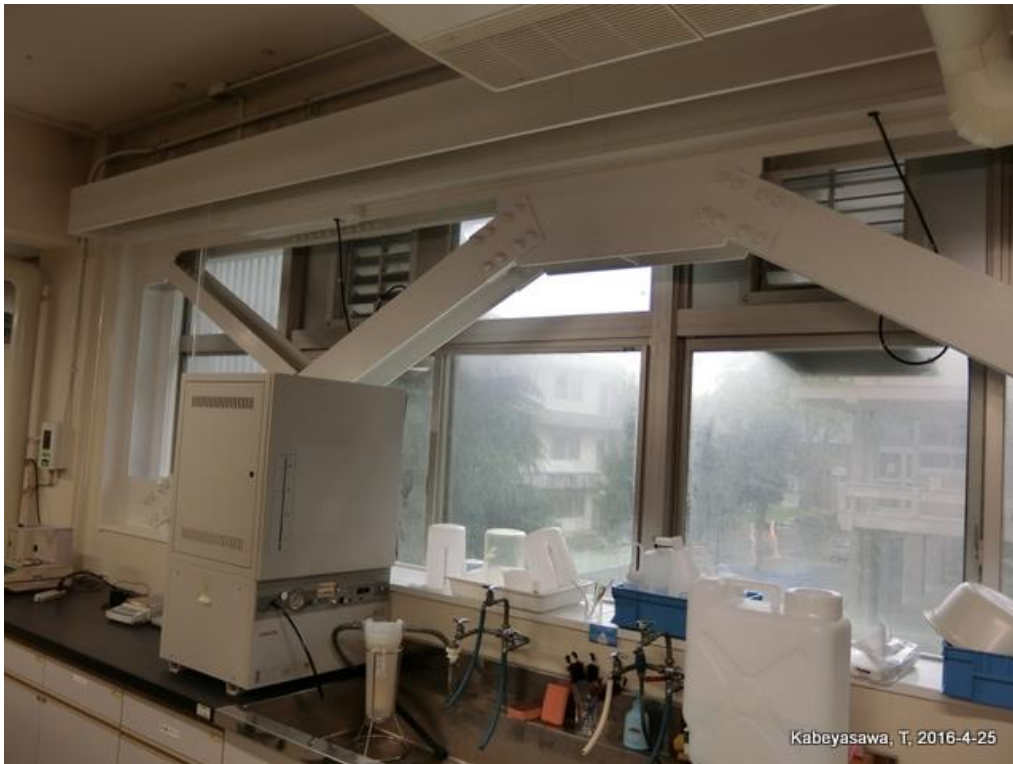
The shared building had been strengthened with steel braces to external frames and partially eight columns with polyester sheet. Slight damages were observed at expansion joint, though continuous use was basically available after the second main shock.

共用棟黒髪3（ブレース+ポリエステル繊維補強）

The shared building strengthened with braces and polyester sheet

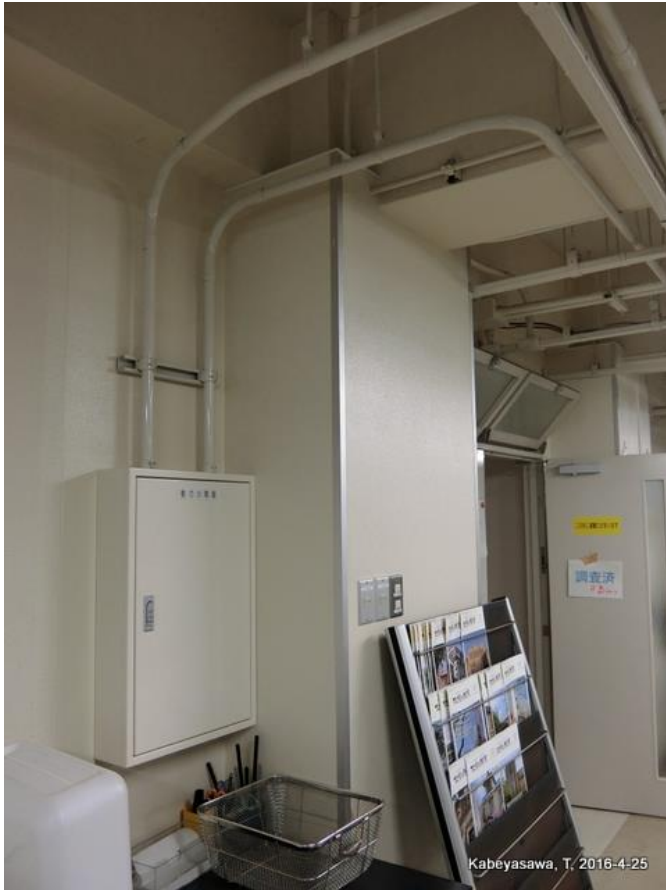
共用棟黒髪3（補強ブレース）

Steel braces used for strengthening the shared building

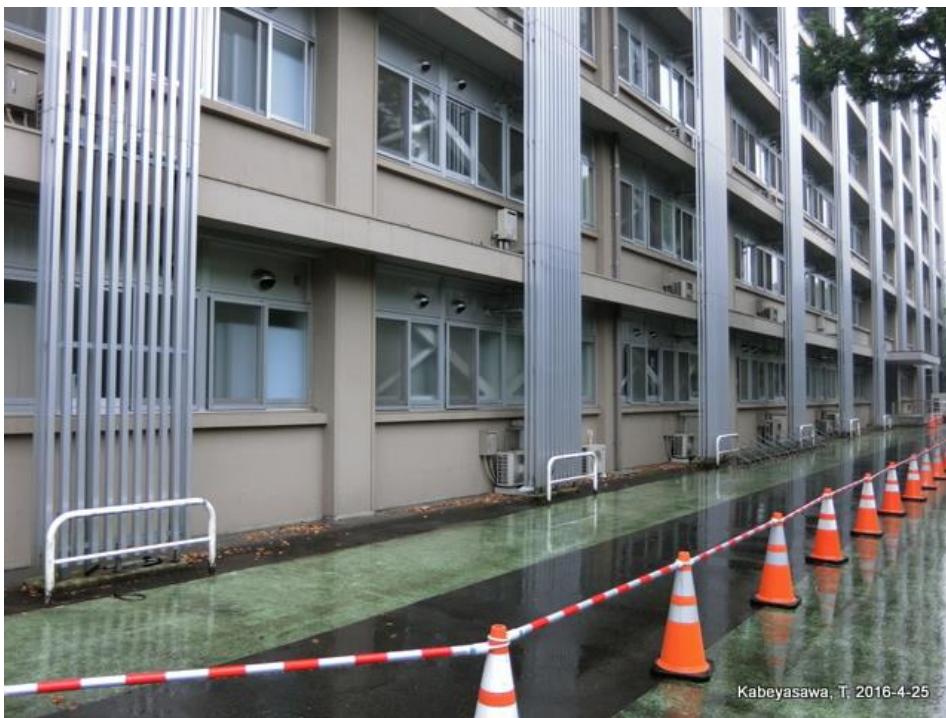
共用棟黒髪3（ポリエステル繊維補強柱）
Column strengthened with polyester sheet without damages

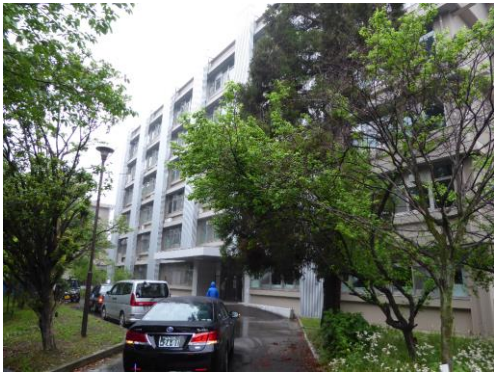
The No.1 building, had been strengthened with steel braces to external frames and carbon fiber sheet. Obvious shear cracking was observed in the second story columns, so that continuous use was not available after the second main shock. The facility administration office had been located at the first floor, though they had to move to temporary rooms in another building after the judgement on damage levels at post-earthquake evaluation.

工学部 1 号館（柱のせん断ひびわれ）

Shear cracking observed in the second story column of the No.1 building
