平成 28 年（2016 年）熊本地震被害調査報告

調査日：2016 年 4 月 23 日（土）～4 月 24 日（日）

調査目的：平成 28 年（2016 年）熊本地震による RC 造建物等の被害状況の調査

調査地域：熊本県熊本市，益城町，八代市の一部

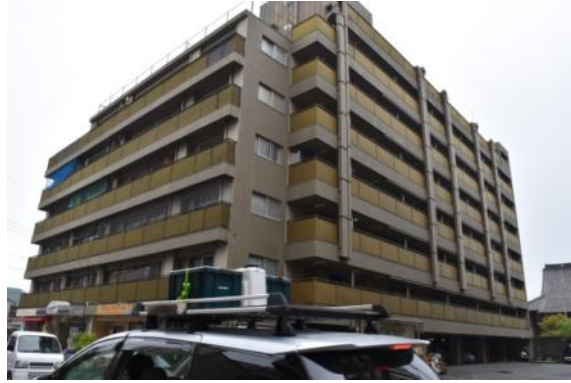
道路向かいに建つ同系列マンション（1973年竣工）
