建物番号	調査日	時刻	建物名または場所	応急危険度判定	築年数	用途	構造種別	階数	主被害階	構造的な被害内容	屋根	屋根被害	基礎形式	基礎被害	地盤変状	破壊パターン	外壁種類	その他	写真	
1	7/19	5:15	西港町12	SEA YOUTH 雷音		10~30年	宿泊施設	RC	3	被害は見られない	陸		—	—	道路の隆起、ずれ有	Nd0	タイル	1F壁にせん断ひび割れ つなぎ梁の収縮ひび割れが広がっている可能性がある	0000 0001 0002	
2	7/19	5:20	A住社寮		10~30年	共同住宅	S	3		被害は見られない	陸		—	—	隆起	Nd0	ALC	目地開き 駐車場コンクリートブロックに歪み	1	
3	7/19	5:23	新潟産業大学柏崎荘		10~30年	共同住宅	RC	—	1	被害は見られない	陸		—	—	波うち	Md1	RC	1F柱のモルタルにひび割れ ブロック間の傾き	2	
4	7/19	6:14	新潟産業大学 シーサイドハウス		21年	共同住宅	RC	5	1	南側に2度傾斜	陸		—	—	道路の沈下	Ed3	タイル	外観上のひび割れ、タイルの剥離などは見られない	3.4	
	7/19	6:15	シーサイドハウス手前の道を左折																	
5	7/19	6:19	西港町11			10~30年	戸建	木造在来	2	1	1階が変形	—		—	—	無	Md1	窯業系サイディング	窯業系サイディングの割れ	5
6	7/19	6:26	西港町11			10~30年	戸建	壁式 プレキャスト	2		被害は見られない	—		べた	ひび割れ等は 見られない	無	Nd0		被害は見られない	6
	7/19	6:26	突き当たりを右折																	
7	7/19	6:27	西港町10			10~30年	戸建	木造在来	2		被害は見られない	和瓦		布基礎	無	無	Nd0	下見板張り	被害は見られない	7
8	7/19	6:41	S建材			10~30年	オフィス	S	4	2	被害は見られない	和瓦		—	不明	無	Nd0	ラスシートモルタル	ひび割れ、剥落等無し	8

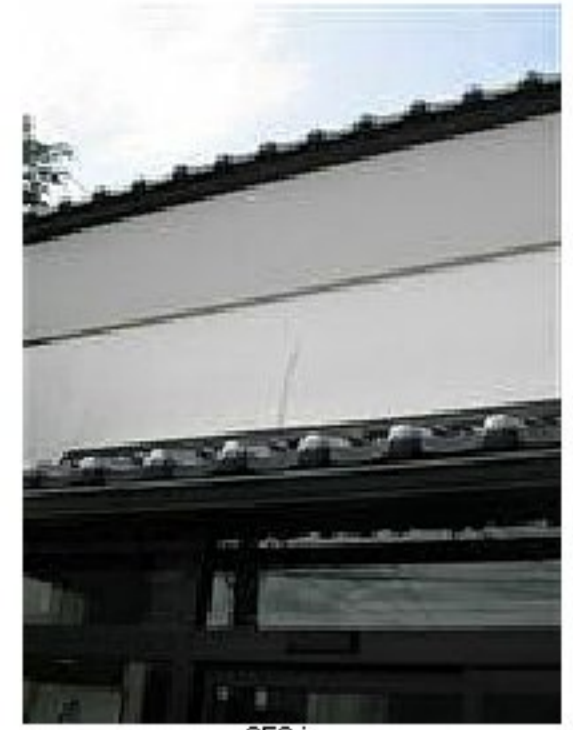
057.jpg

建物番号	調査日	時刻	住所	応急危険度判定	築年数	用途	構造種別	階数	主被害階	主な被害内容	屋根	屋根被害	基礎形式	基礎被害	地盤変状	破壊パターン	損傷状況・備考欄	写真	
47	7/19	15:03	東本町1丁目		10年以下	百貨店	S	4		被害は見られない	不明	不明	不明	不明	不明	Nd0	ALC	ALC(幅600)ロッキング構法に石コウボード(幅900)GL構法で張り付け部分脱落	62
	7/19	15:30								1日目調査終了 宿に向かう 中心街渋滞									
ホテル出発																			
道路左側にモルタル仕上げの一部剥落確認(ザ・ホテルシーポート周辺)																			
道路左側の手摺が転倒																			
西本町3丁目5(料亭)に到着 調査開始																			
48	7/20	8:35	西本町3丁目		48	商業施設	木造	2	1	若干の傾斜	和瓦	無	布	無	無	Gd4	ラスモルタル	廊下の捻れの確認 玄関の筋違い雨漏りにより腐蝕 土壁に葦使用 木摺漆喰天井の漆喰の落下 下げお無し	63 64
49	7/20	8:45	西本町3丁目 (料亭近く)	赤	10~30年	併用	木造(土壁)	2		全倒壊	和瓦	無	布	-	-	Cd6-		抜き220×60×2030 ハンケーキ状崩壊	65
喬木のある通りに出て右折																			
50	7/20	8:52	西本町3丁目	赤	10~30年	併用	木造(土壁)	2		全倒壊	和瓦	無	布	-	-	Cd6-		抜き120×86 土壁厚さ30mm	66 67
51	7/20	8:55	西本町2丁目		10~30年	併用	木造(土壁)	2	1		和瓦	不明	布	不明	地盤の盛り 上がり	Md1		地盤の盛り上がりによるサッシの変形みられる	68
52	7/20	8:57	西永寺		10~30年	寺	木造(土壁)	1	1	地盤が下がった為に傾斜	和瓦	不明	不明	不明	地盤沈下	Sd4	銅板 下見板張り	前面銅板、側面下見板張り、貫が表になっている。北側に地盤が下がったために傾斜	69 70 71 72 73

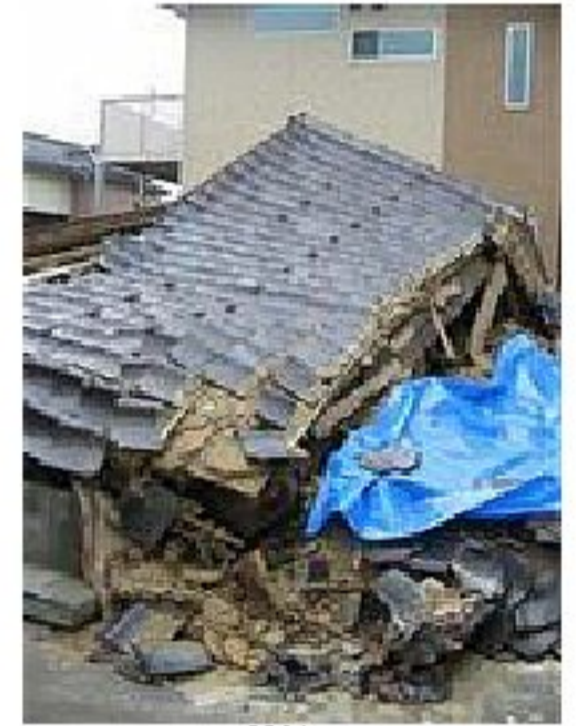
085.jpg

53	7/20	9:12	西本町2丁目 (西永寺隣)	赤	10~30年	戸建	木造(土壁)	2	1,2	建て増し部分の傾斜	和瓦	無	不明	不明	無	Ed4	下見板張り	古い土壁の蔵に建て増し有り。	74 75
石井神社到着、鳥居の崩壊																			
54	7/20	9:25	石井神社の神輿蔵	赤	30年以上	物置	木造(土壁)	1	1	倒壊	和瓦	無	不明	不明	無	Cd6-		壁が少ないための崩壊と考えられる 土壁の小舞がばらけている 間渡竹が、柱に差し込まれていない 貫が固定されていない為に脱落 貫無し 横間渡竹が葦	77 78 79
55	7/20	9:36	石井神社本堂		30年以上	本堂	木造(土壁)	1	1		和瓦	落下	不明	不明	無	Nd0		もやの一部の破壊により瓦落下	80
浄土寺到着 解体進む																			
石井神社前の352号を東本町の交差点に向かって歩く。他の地域よりも地盤の盛り上がりを確認																			
56	7/20	9:42	西本町2丁目	赤	10~30年	戸建	木造(土壁)	2		倒壊	和瓦	不明	不明	不明	無	Cd6-			81
57	7/20	9:44	西本町2丁目	赤	10~30年	戸建	木造	2		山側に傾斜	和瓦	不明	ブロック	部分的	山側に 20cm移動	Ed4	窯業サイディング	倒壊の恐れ有り 地盤の沈下で山側に20cm移動	82 83
58	7/20	9:46	西本町2丁目		10~30年	併用	木造	2	1,2	右側に1度傾斜	和瓦	無	布	部分的	無	Ed4	ラスシートモルタル	ラスシートの破損	84 85
59	7/20	9:51	西本町2丁目		10~30年	併用	S造	3			金属	無	布	部分的	有	Nd0	ラスシートモルタル 一部サイディング	1階床波打ち ラスシート継ぎ目にひび割れ	86 87 88
柏崎西本町局の交差点横断以降、歩道の隆起がおさまる																			
60	7/20	9:53	西本町1丁目	赤	122年	倉庫	木造(土壁)	2		傾斜	和瓦	無	不明	不明	無	Cd6+		隣の2棟の倉庫の倒壊により、寄りかかられているので傾斜	89

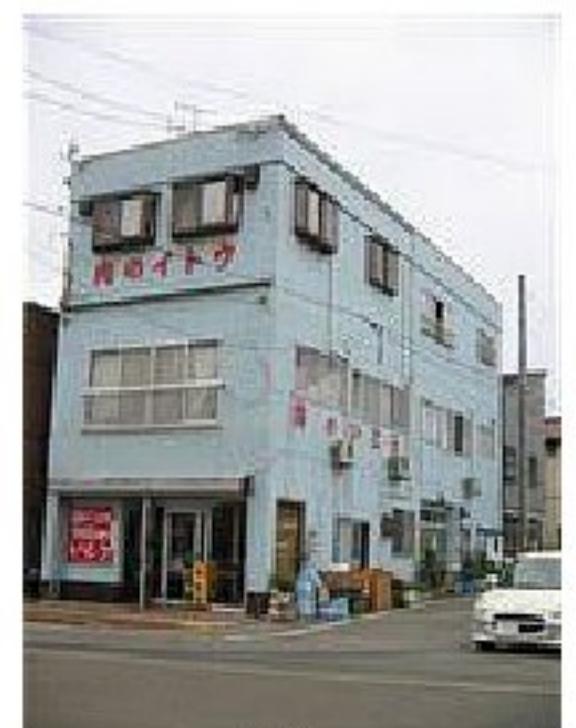
091.jpg

雨脚が激しいので雨宿りをする																			
調査再開																			
61	7/20	10:15	西本町1丁目		30年以上	不明	木造(土壁)	2	2	土壁の破損	和瓦	落下	布	不明	無	Md2	金属サイディング	貫部分の柱の破壊 丸竹小舞が柱の外側に突出している為、粗壁と中塗壁の層間で 割離	91
62	7/20	10:19	蓮蔵寺		30年以上	本堂	木造(土壁)	1	1	土壁の破損	和瓦	一部落下	不明	不明	無	Md2	下見板張り	躯体に損傷なし 壁が無い、よしに結びなし よしずの小舞の土壁の脱落	92 93 94
63	7/20	10:33	西本町1丁目		30年以上	倉庫	木造(土壁)	1	1	変形	和瓦		不明	不明	無	Sd4		壁が少ないために変形	95
64	7/20	10:39	西本町1丁目 (マンション)	青	10年以下	共同住宅	RC	7			不明		フーチング	有	目前の沈 下	Nd0	タイル張り	犬走りの沈下 フーチングまわりの地盤沈下 目地部分のタイルが一部浮き スリットが効いている	96 97 98
65	7/20	10:50	西本町1丁目		10~30年	店舗	RC	3	3	キャンチ梁下に水平ひび割れ	不明		不明	不明	無	Md1			99 100
66	7/20	10:56	西本町1丁目		30年以上	倉庫	木造(土壁)	2	1	倒壊	瓦	有	布	不明	無	Gd5-	下見板張り	柱・梁仕口部の破壊 土壁がはずれたために倒壊	101
67	7/20	11:12	西本町1丁目		30年以上	店舗	木造(土壁)	2		倒壊	不明		布	不明	無	Cd6-	金属サイディング	3つの違う年代に建てられた建物が連なった状態。中央の建物が全倒壊	102 103
東本町の交差点を右折し柏崎駅を目指す。このアーケードは再開発時に多くがS造に建て替えられている。																			
68	7/20	11:25	西本町1丁目	赤	30年以上	併用	木造(土壁)	2	1	倒壊	不明		布	不明	不明	Gd4		再開発時に建て替えられていないと考えられる建物	104

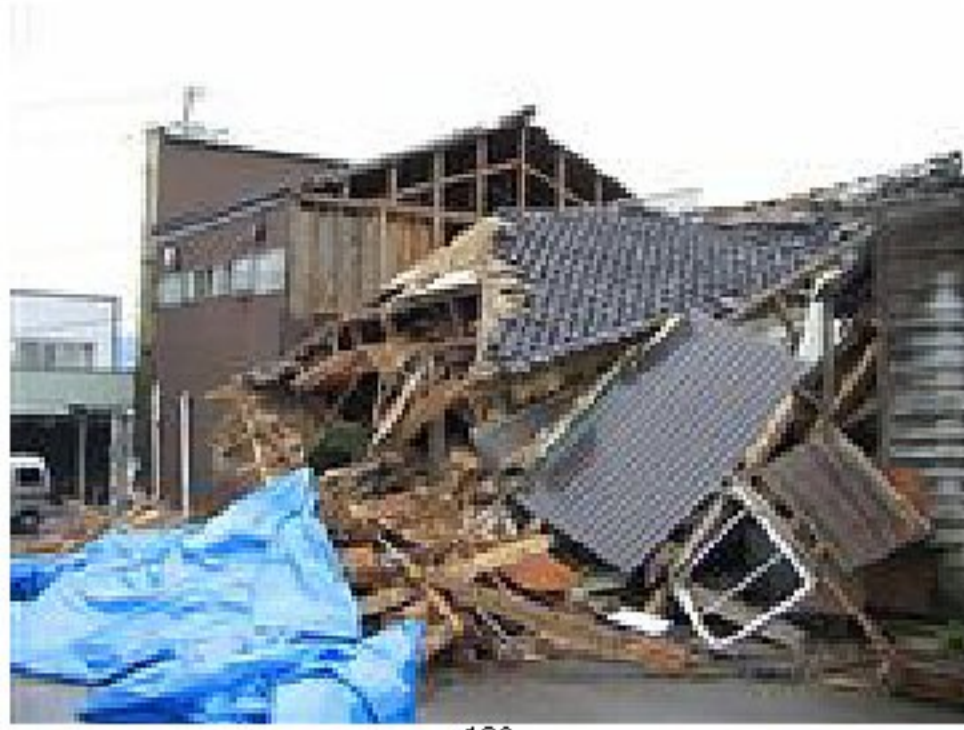
道路を挟んで損傷状況に違いが見られた。西本町側の建物のほうが損傷が少ないと思われる。																			
駅前通りの交差点を渡る。																			
69	7/20	11:36	駅前2丁目	青	10年以下	店舗	RC	2			不明		判定不能	不明	無	Nd0		損傷なし	105
70	7/20	11:37	駅前2丁目		10年以下	銀行	RC	2			不明		判定不能	不明	無	Nd0		タイルに異常なし	
71	7/20	11:45	駅前1丁目		10~30年	工場	S造	2		被害は見られない	トタン		不明	不明	無	Nd0	波板にモルタル塗り つけ ラス無し		106
72	7/20	11:58	駅前1丁目	黄	10~30年	宿泊施設	RC	15		海側に傾斜しているように見える	不明		不明	不明	無			右側に傾斜していると思われる。実測はしていない	107
73	7/20	12:05	日石町		98年	容器倉庫	煉瓦造	1	1	倒壊	金属	無	不明	不明	無	Cd6+	煉瓦	補強筋無し 日本レンガ製造所煉瓦使用 1枚半厚 レンガサイズ 109×225×38	108 109
もう1つの班と合流し、休憩兼東柏崎駅に向け出発																			
74	7/20	12:50	幸町3-26		10年以下	店舗	木造	2		傾斜	金属		不明	不明	有	Ed4		右側に傾斜している	110
東柏崎駅到着 新花町方面を調査開始																			
75	7/20	13:13	小倉町		10~30年	戸建	木造	2		倒壊	和瓦		不明	不明	無	Gd5+		1階柱の倒壊による1層の崩壊 柱が基礎に直接のっているだけで定着していない	112 113
76	7/20	13:18	小倉町		10~30年	戸建	木造	2		上階の傾斜	和瓦		布	不明	無	Ud4			114
77	7/20	13:20	小倉町		10~30年	戸建	木造	2			和瓦	一部落下	不明	不明	無			屋根瓦の落下の確認	115
まるこ精肉店で2班に別れ調査開始 小倉町周辺の調査を行う

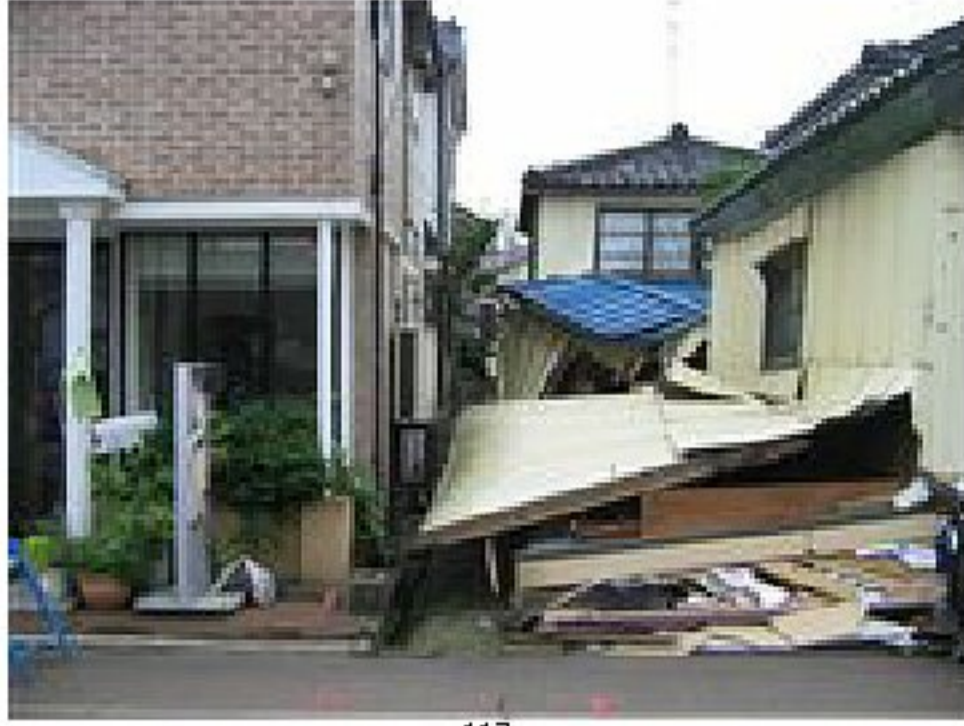
78	7/20	13:25	小倉町		10~30年	戸建	木造(土壁)	2	1	1層崩壊	和瓦	無	石基礎	不明	無	Gd5+	金属サイディング		116
79	7/20	13:35	小倉町		10年以下	倉庫	木造	1		被害は見られない	和瓦	無	布	不明	無	Nd0		損傷なし	117
80	7/20	13:40	小倉町		10年以下	戸建	木造	2			和瓦	無	布	不明	無	Nd0		土壁と窯業サイディングボード	118
81	7/20	13:44	小倉町		10~30年	倉庫	木造	2			和瓦	無	ブロック	不明	無	Nd0	窯業系サイディング	柱が基礎にのっているだけ	119 120
82	7/20	13:45	小倉町		10~30年	戸建	木造	2			和瓦	無	ブロック	不明	無	Nd0		柱が基礎にのっているのみ 損傷は無い	121 122
小倉町と東本町の境の道路沿いで被害集中。倒壊建物多数																			
線路を渡り小倉町から四谷1丁目へ																			
83	7/20	14:01	四谷1丁目		30年以上	戸建	木造(土壁)	2		倒壊	和瓦	無	布	不明	不明	Cd6+	土壁	小舞の間隔が大きい 部材のバランスが悪い 丸竹の小舞が柱に切り込みを入れ渡してある 柱・梁の横面に厚さ150mmの土壁がある	128 129
84	7/20	14:03	四谷1丁目		10~30年	戸建	木造	2		被害は見られない	金属	無	布	不明	不明	Nd0	ラスモルタル	ラスモルタル張り 目だつた損傷無し	130
85	7/20	14:05	比角1丁目		10~30年	併用	S造	2			金属		布	一部破壊	不明	Md2		ラスシートの剥落 返し塗りしている所は損傷なし 継ぎ目部分からの剥落 左官屋の為、ラスモルタル、木毛セメント板等を用いている	131 132 133
86	7/20	14:25	比角1丁目		10~30年	神社蔵	木造(土壁)	1		倒壊	和瓦		布	不明	無	Cd6-		屋根の重みに耐えられないで柱の破壊 基礎と柱が定着していない	134 135

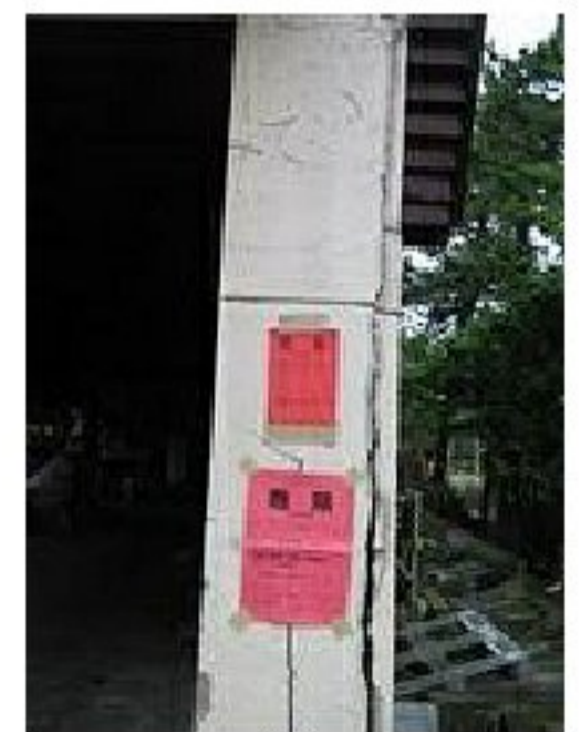
87	7/20	14:28	比角1丁目		10~30年	神社本堂	木造(土壁)	1			和瓦		布	不明	無	Nd0		目だつた損傷無し	136
もう1つの班と合流 調査終了
