ヴァルゼガン双子地震初期調査報告書

(東アーザルバーイジャー州アハル郡)

報告書完成日 : 1391 年 5 月 31 日 (西暦 2012 年 8 月 21 日)

IIEES 調査団

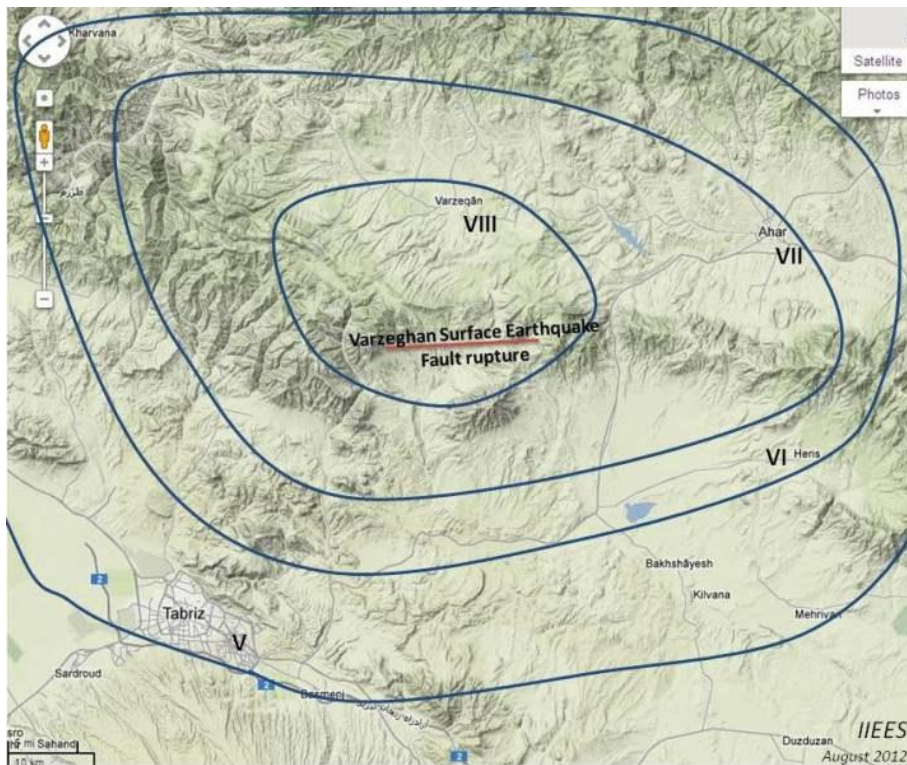
ヴァルゼガン双子地震の震源域とその周辺の現地調査によると、震源域の震度はヨーロッパ震度階 EMS98 でVIII（特にヴァルゼガン市および周辺の村々）であり、アハル市ではVII、ヘリース市ではVI、タブリーズではVと推定された。震度分布を図 23 に示す。

図 23 震度分布
