2016 熊本地震 被害調査速報

調査期間：	2016年5月1日～2016年5月3日
調査者：	河野進 東京工業大学 教授 (5月1日～3日) 渡邊秀和 東京工業大学 助教 (5月1日～3日) 小原拓 東京工業大学 大学院生 (5月1日～3日) 谷口規子 株式会社 ビルド総合設計 (5月1日、3日)
調査地域：	熊本県 M町, K市, O町, N村, U市
調査目的：	2016熊本地震によるRC造建物の被害状況の把握

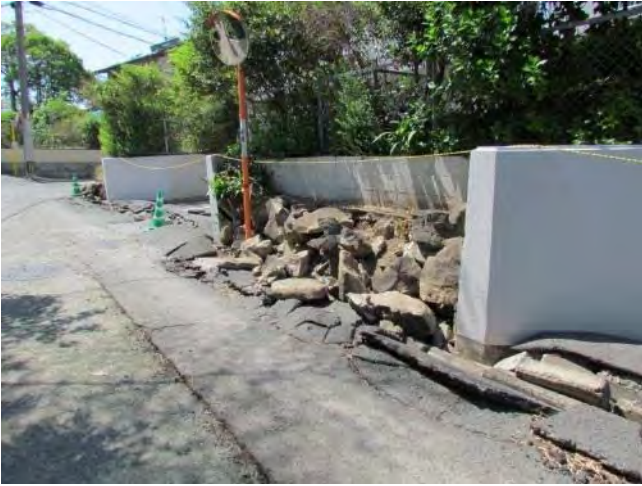
敷地周辺の石積み崩壊あり。

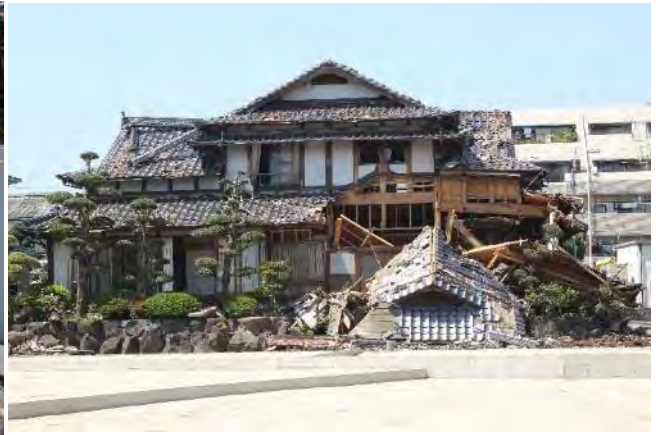
周辺の木造住宅で部分的な倒壊あり。

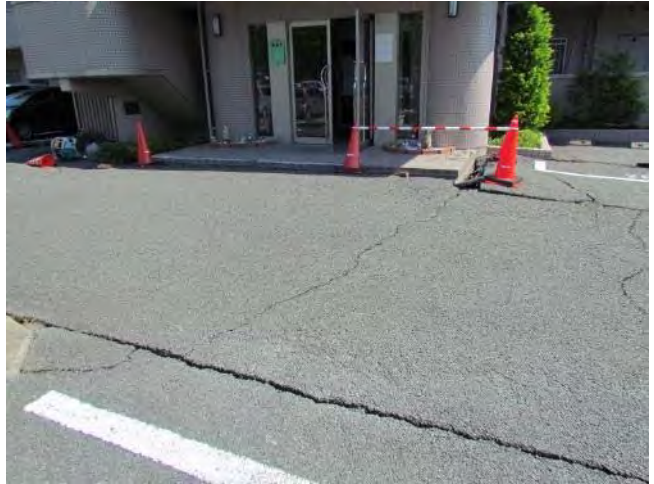
エントランス前の地盤沈下

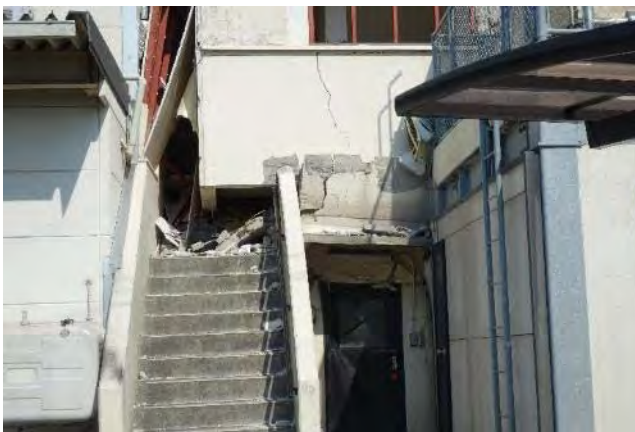
西側 1 構面のみ 2 F の層崩壊

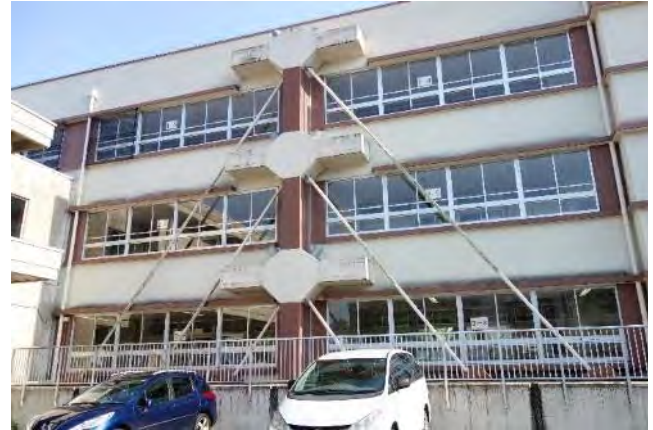
桁行方向を平行工法で補強済み（2セット）

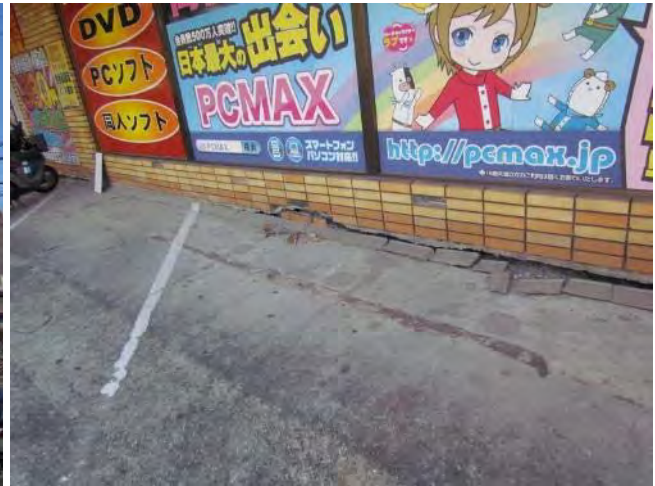
周辺地盤 10cm～15cm 地盤沈下

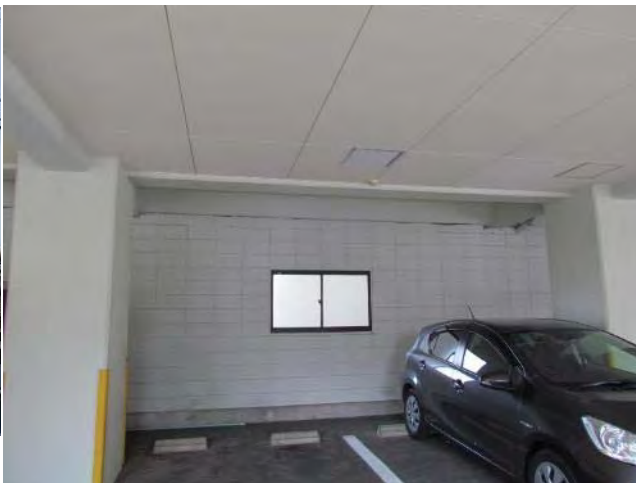
ブロック塀と躯体の境界の乖離

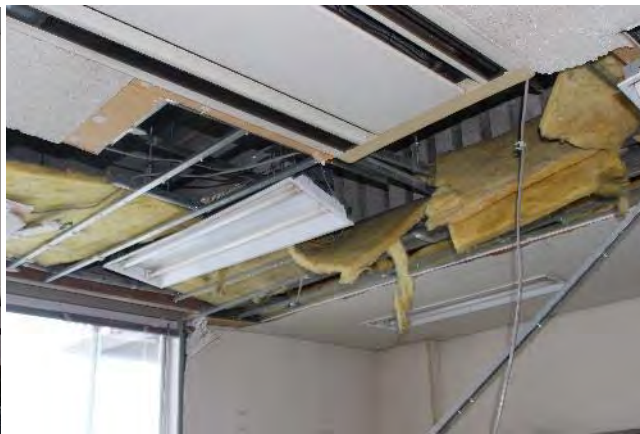
増築した S 造部における天井材の落下

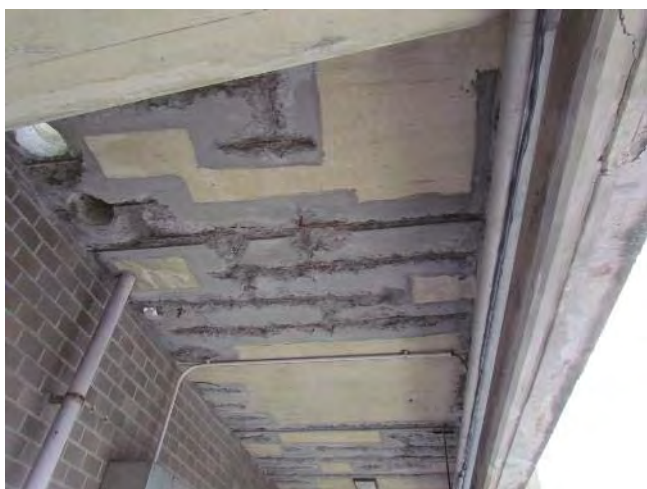
2F バルコニーの下の梁の下端筋のかぶりが十分でなく、露出している。(地震被害ではない)

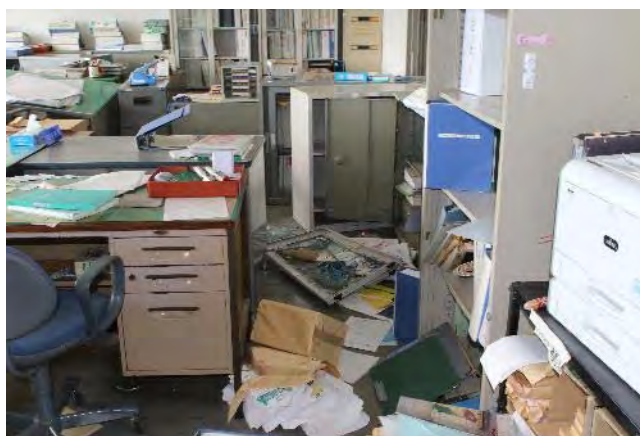
増築した S 造部における家具の転倒

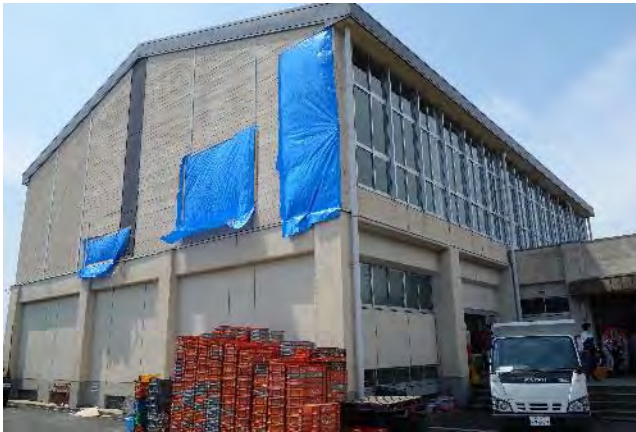
建物全景 妻壁の外側の ALC パネル落下

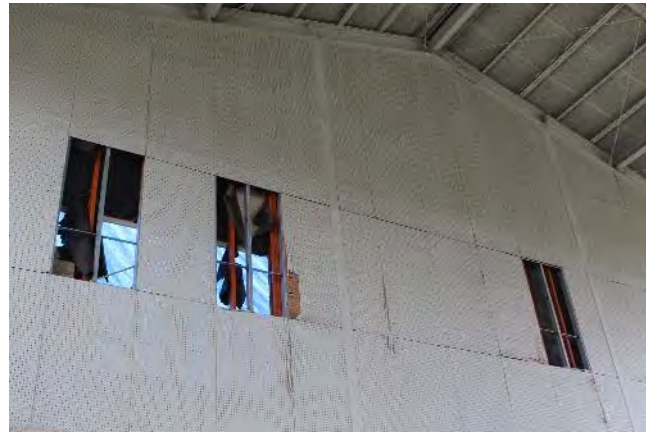
建物内側のパネルも落下

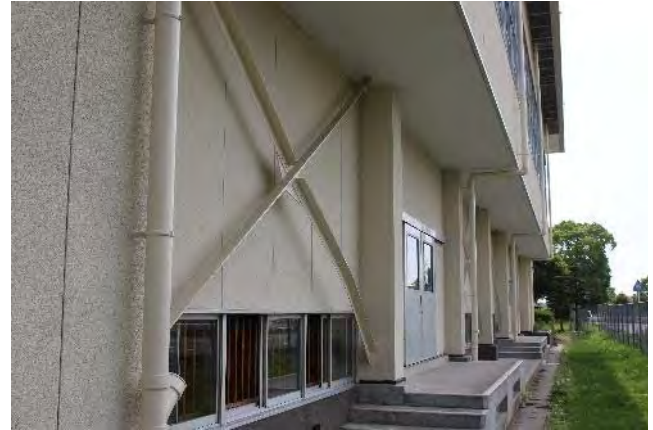
被害概要：鉄骨ブレースの座屈により，桁行き方向に水平抵抗要素がないので危険。

ブレースの座屈

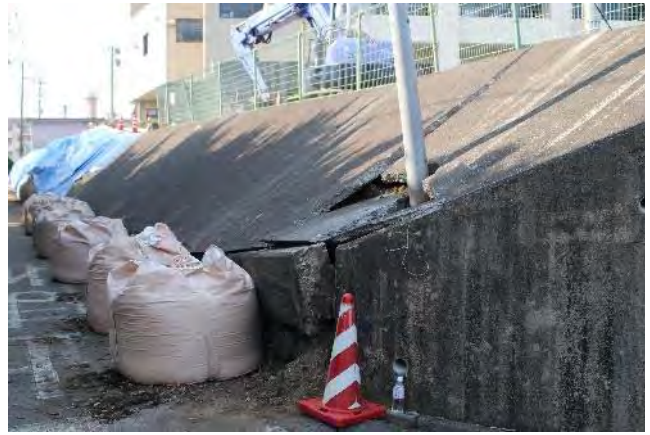
被害概要：周辺部の地盤変状が激しい。地盤沈下により、隣接する北側建物（RC2F）とをつなぐ渡り廊下（RC2F）の被害あり

建物南側の地盤変状が著しく、崩壊の恐れあり。

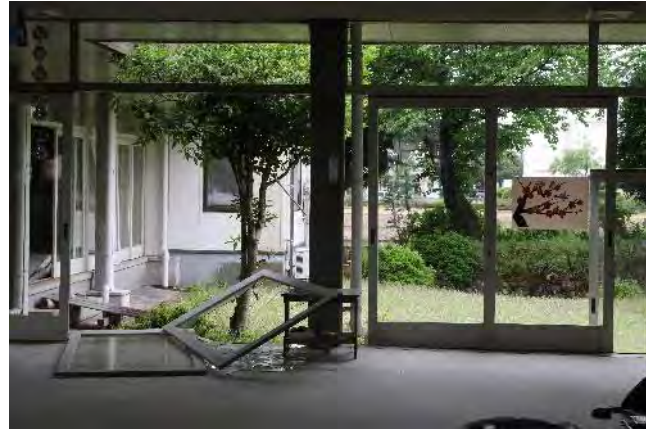
開口部の窓枠の座屈

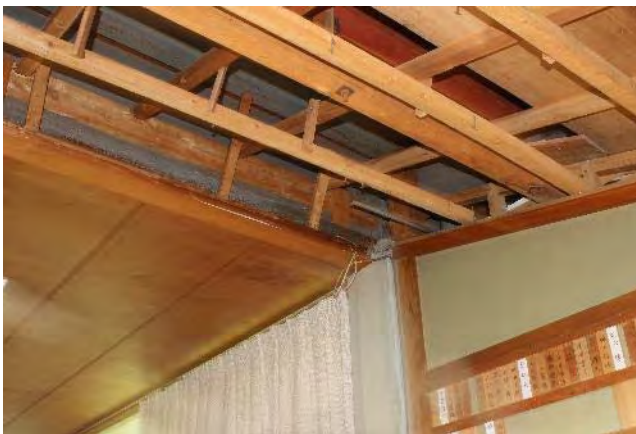
天井材の落下

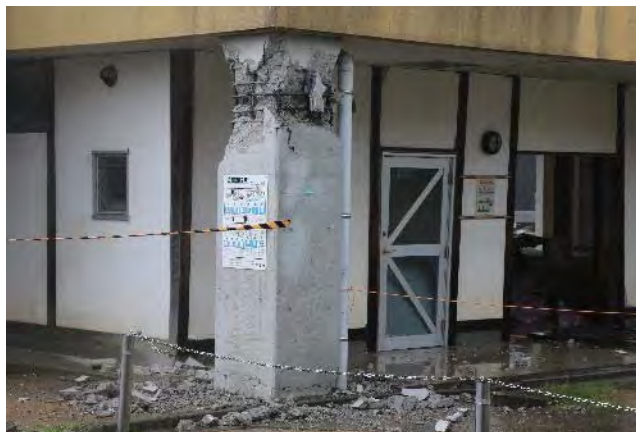
被害概要：一階ピロティ部分の柱の上下に塑性ヒンジ（損傷度V）が形成されている。2号棟など、隣接するほかの建物は1Fピロティでないためか、被害が確認できなかった。

1Fピロティ柱の被害

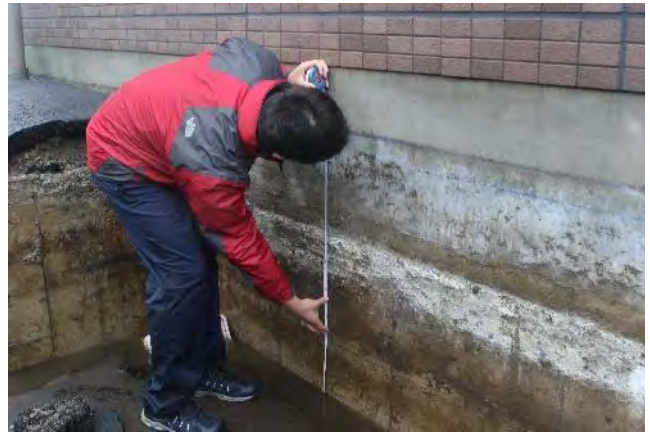
被害概要：周辺の液状化により，地盤が 950mm 沈下。何回かの地震によって徐々に沈下が進行していった。(29 日には 950mm に達していた?) 周囲の配管もつぶれたが，応急修理により病院は稼働している。調査時点では，噴砂は片付けたため，少なかった。

液状化による地盤沈下，最大 950mm

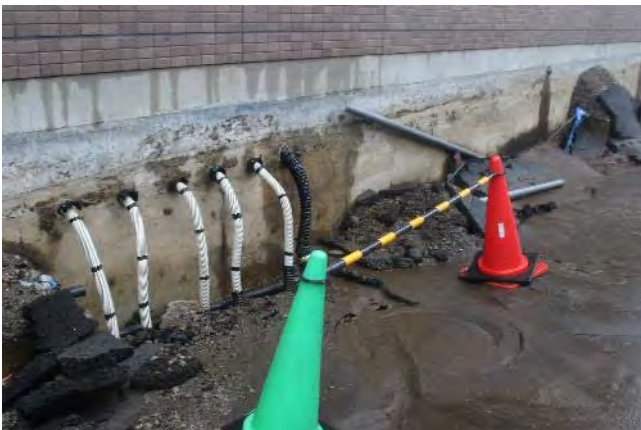
配管の応急修理

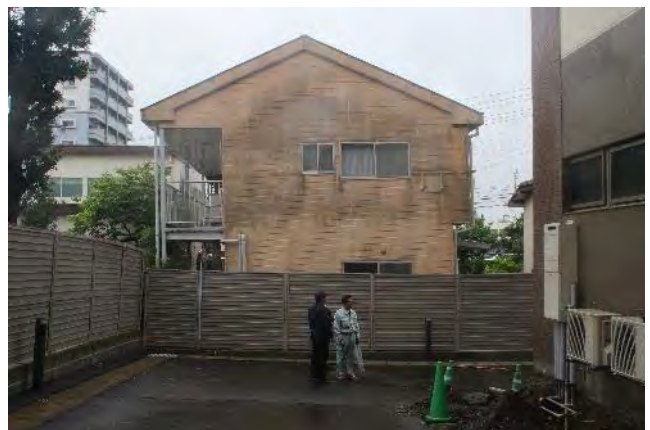
隣の軽量鉄骨造二階建てアパートも傾いていた。

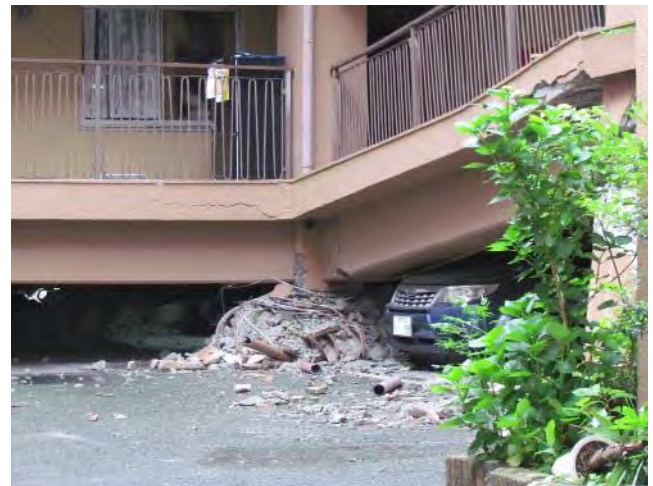
被害概要：一階の部分層崩壊。L 字平面形状だが、EXP.J.なし。L 字の交差部が完全に層崩壊。周辺のマンションは損傷が少ない。

L 字平面入隅部の柱の崩壊。

1 階柱：主筋 D25 フープ： ϕ 1 3 @100
