調査速報

平成28年(2016年)熊本地震

京都大学 建築保全再生学講座

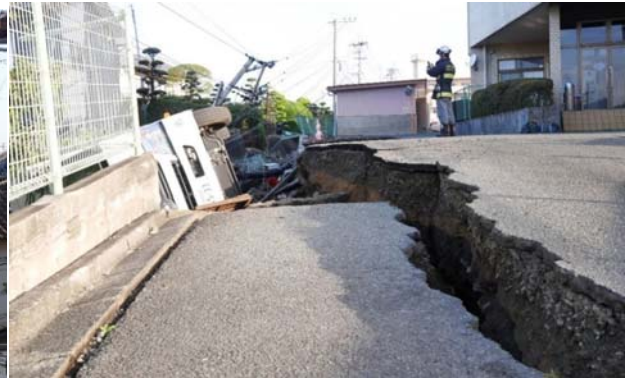
地盤崩壊により、高圧発電機車、電柱を巻き込みながらの落下(二次被害)
