平成19年(2007年)新潟県中越沖地震 外壁関連被害調査報告

古賀一八

2007.08.17

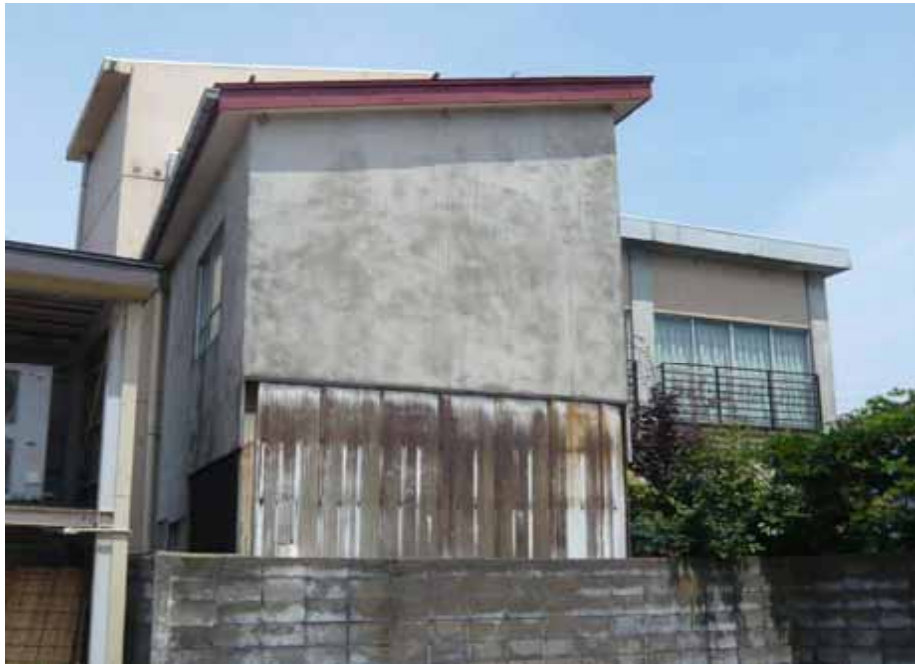
ラスシートモルタル被害なし

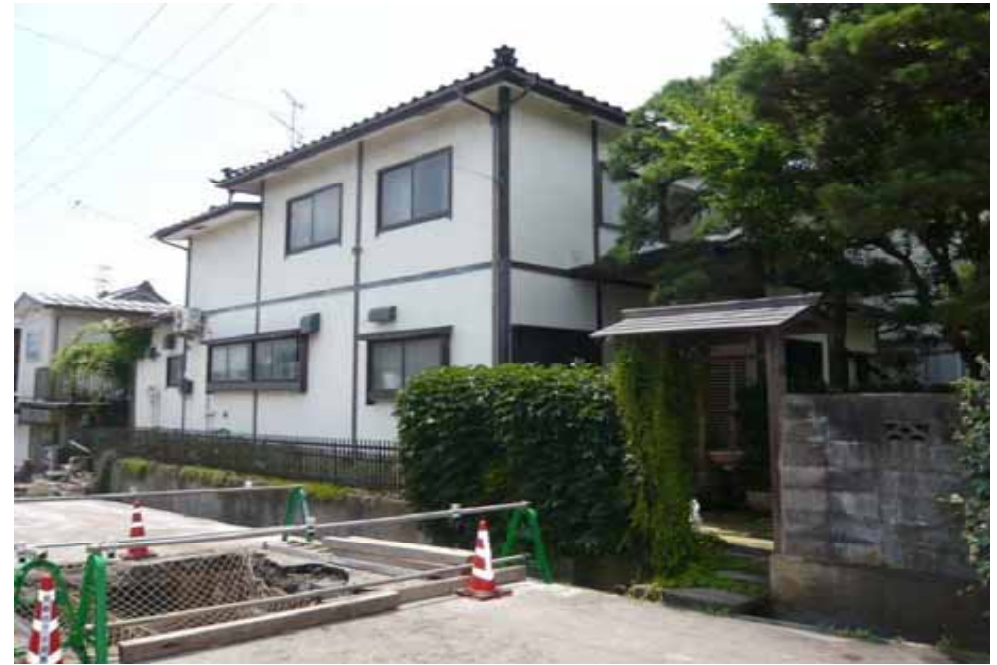
ラスモルタル外壁(真壁)、外壁の被害なし

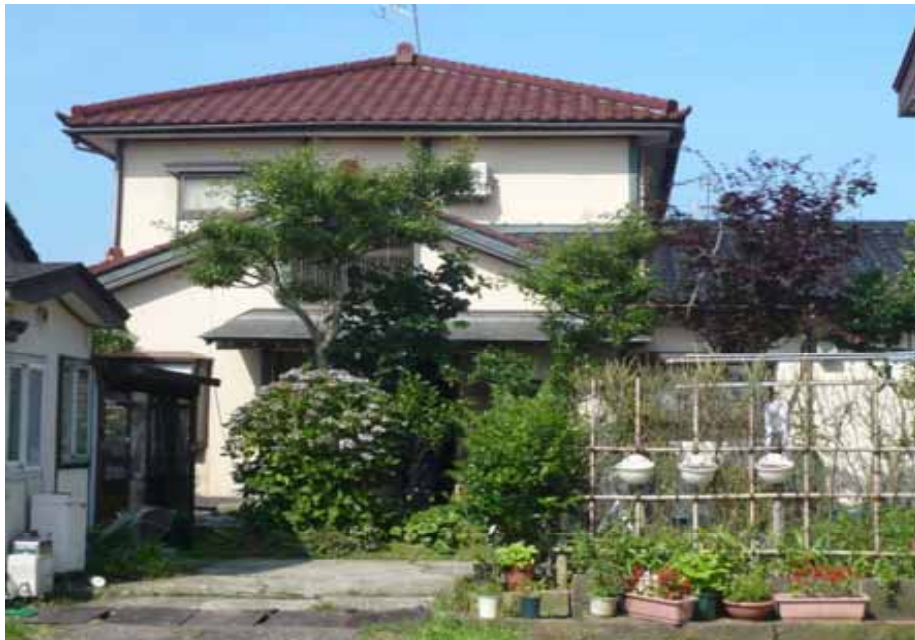
木造ラスモルタル外壁被害なし

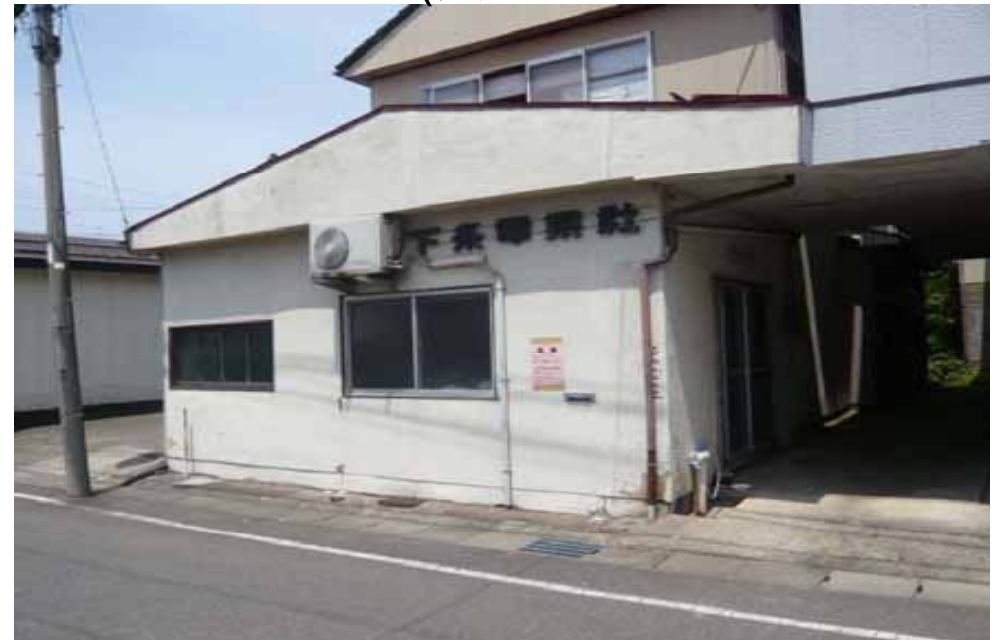
木造ラスモルタル外壁被害なし

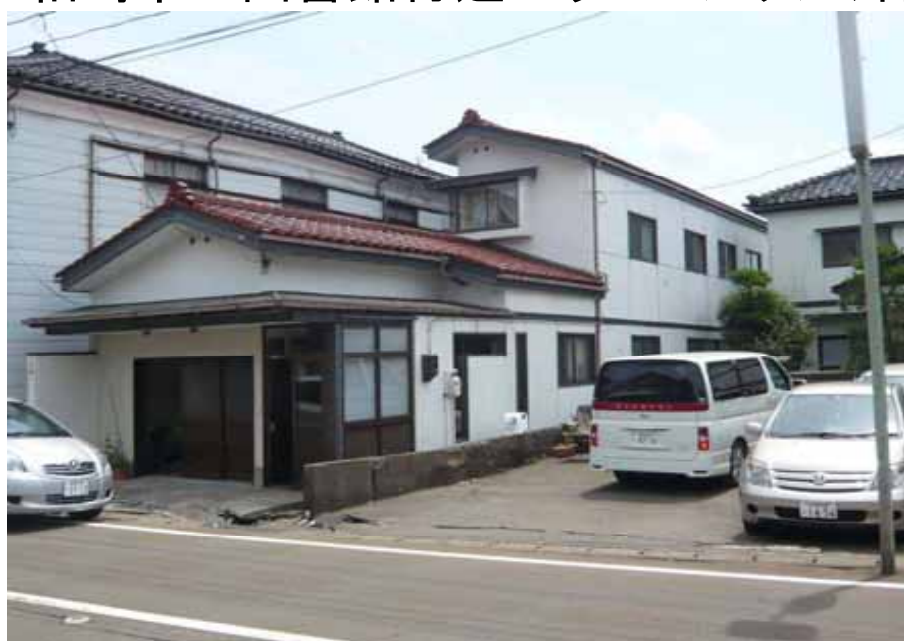
外壁の被害なし。

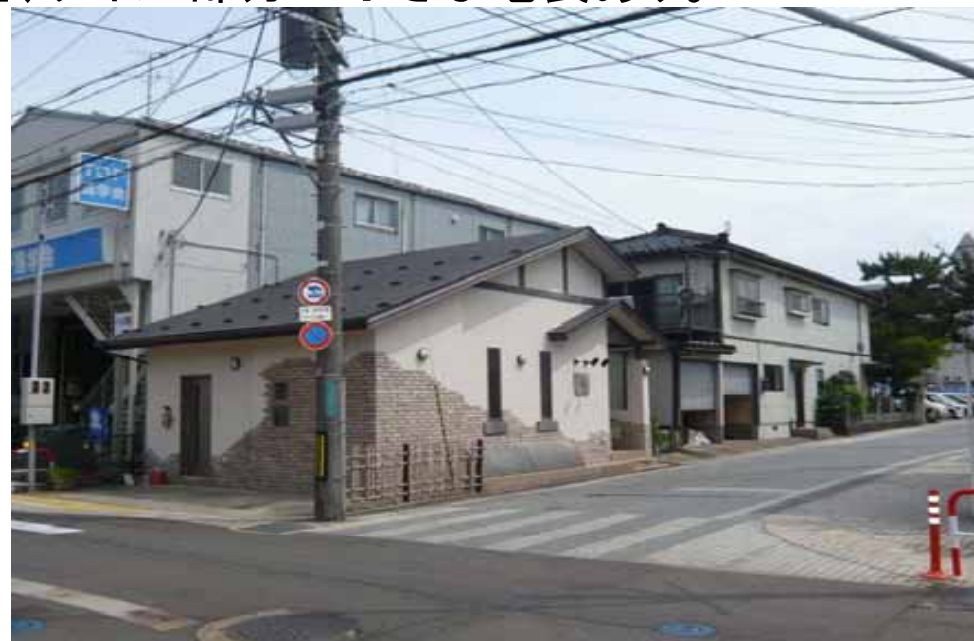
最近の建物でラスモルタルにブリックタイル張り被害なし

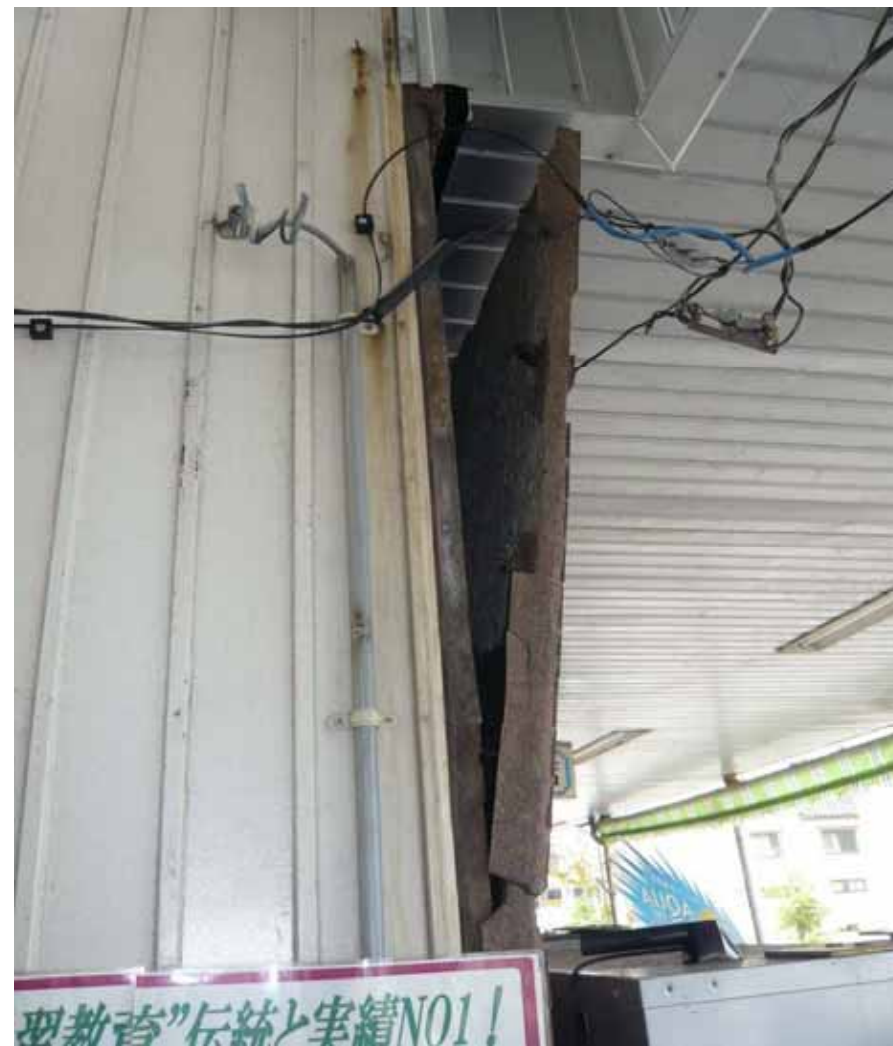
- 駅前商店街通り

木毛板下地材ごとモルタル部分剥離

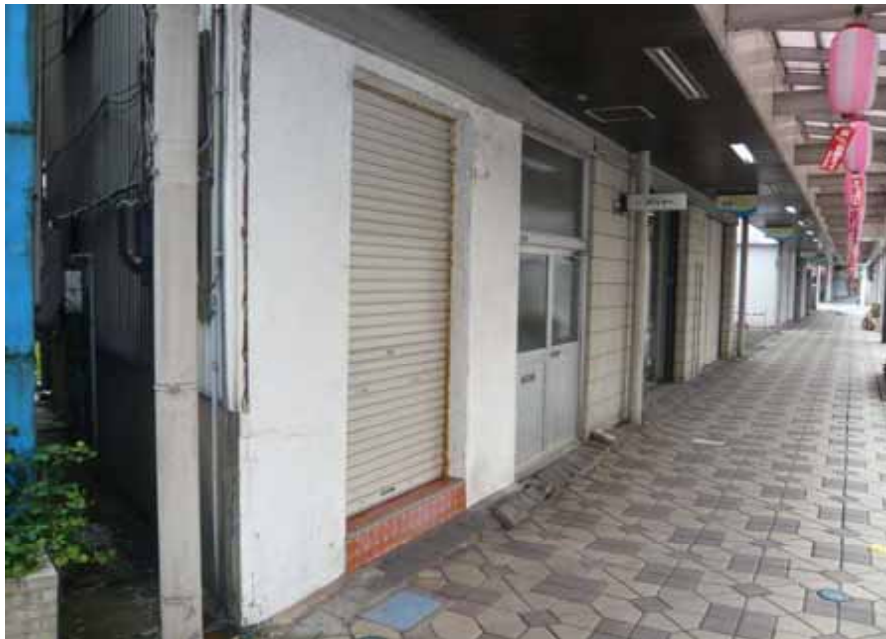
駅前商店街・部分クラック(地震前の物)

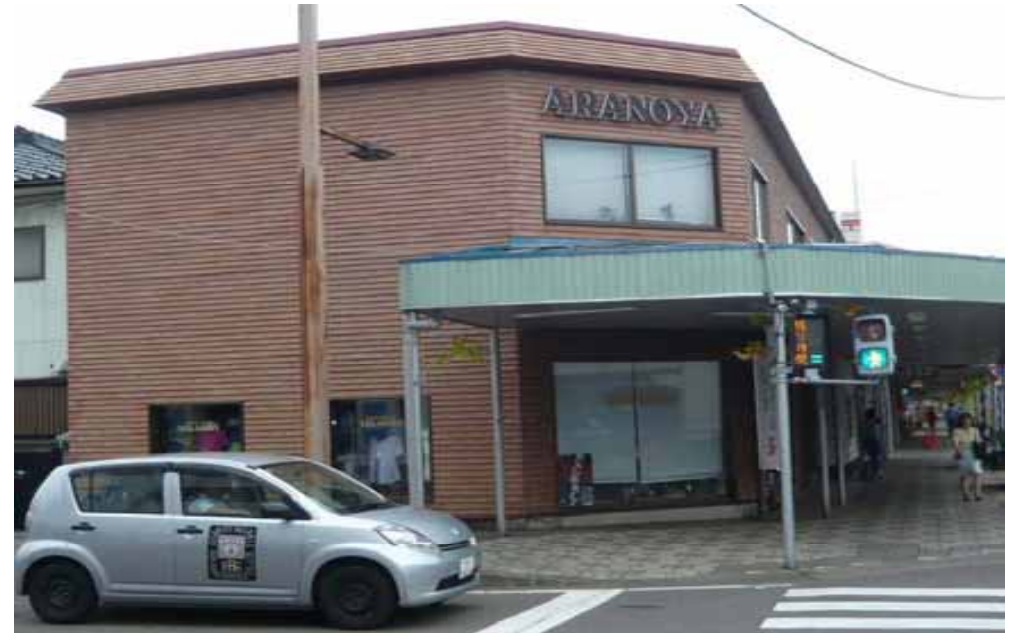
乾式タイル張り(釘止め)被害なし

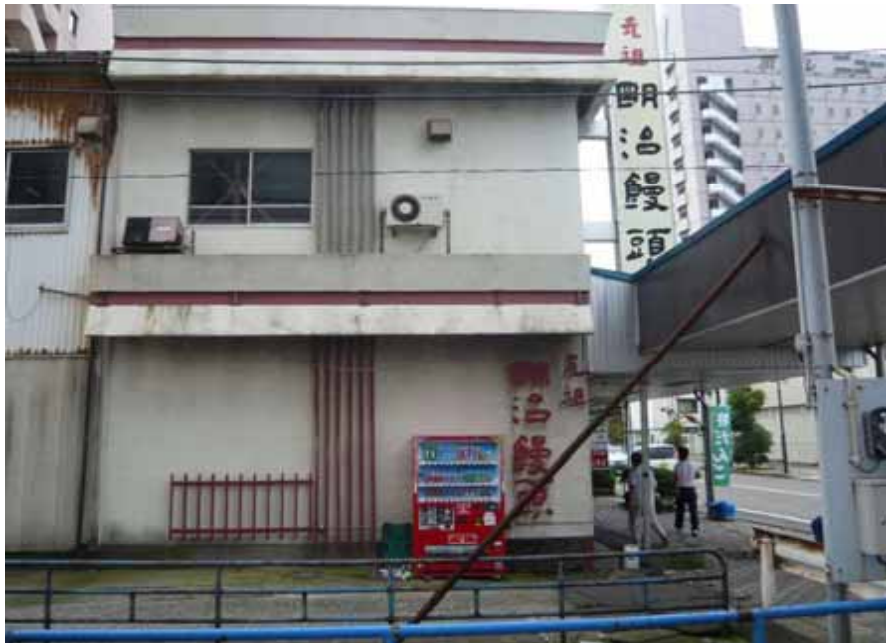
鉄骨ラスシートモルタル被害なし

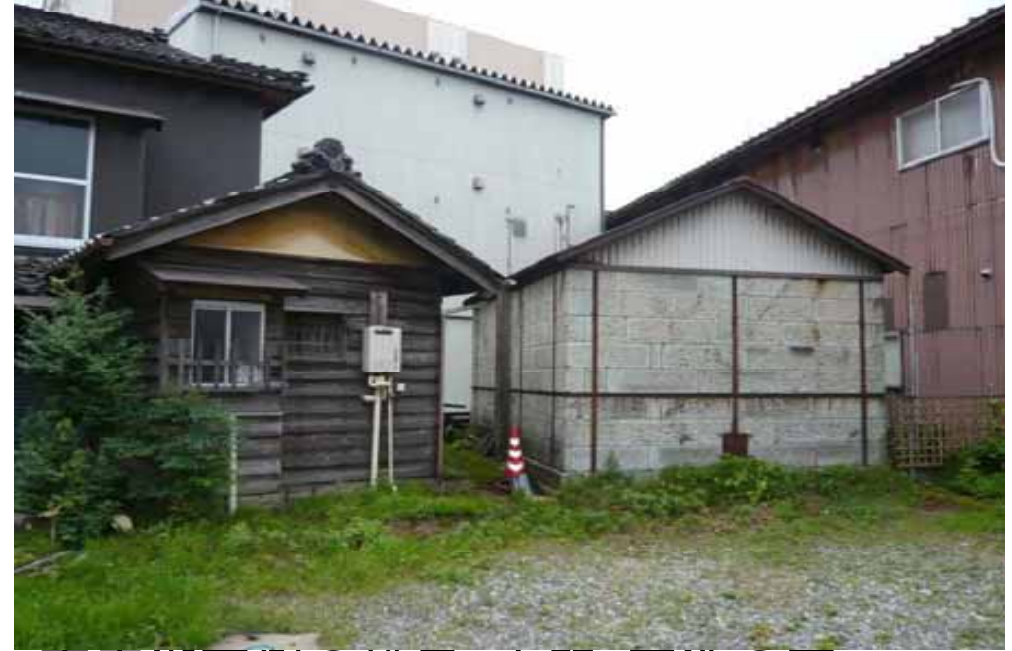
商店街裏側の様子・土壁・石造の蔵

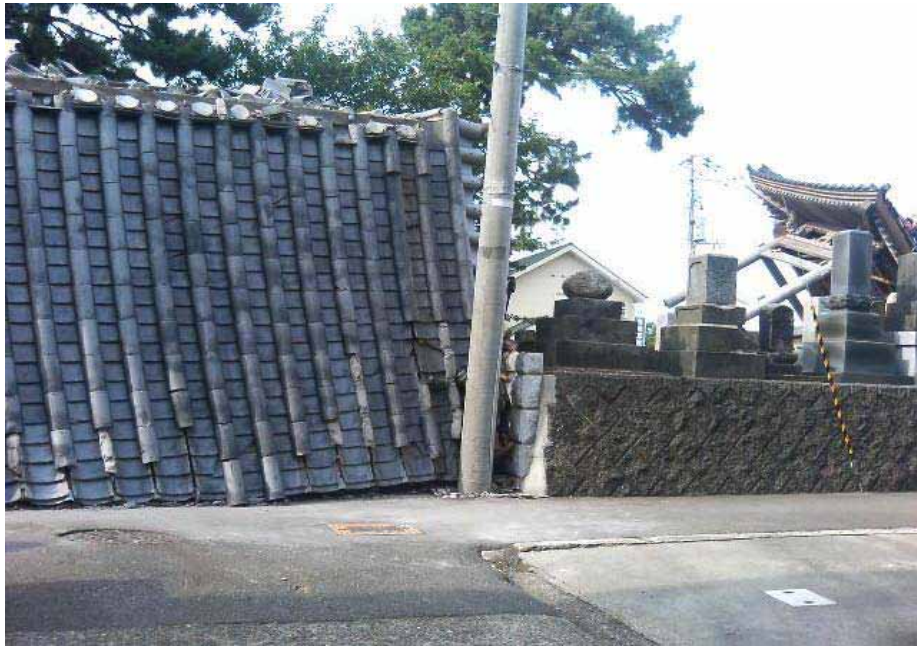
倒壊したお寺の山門・鐘突き堂

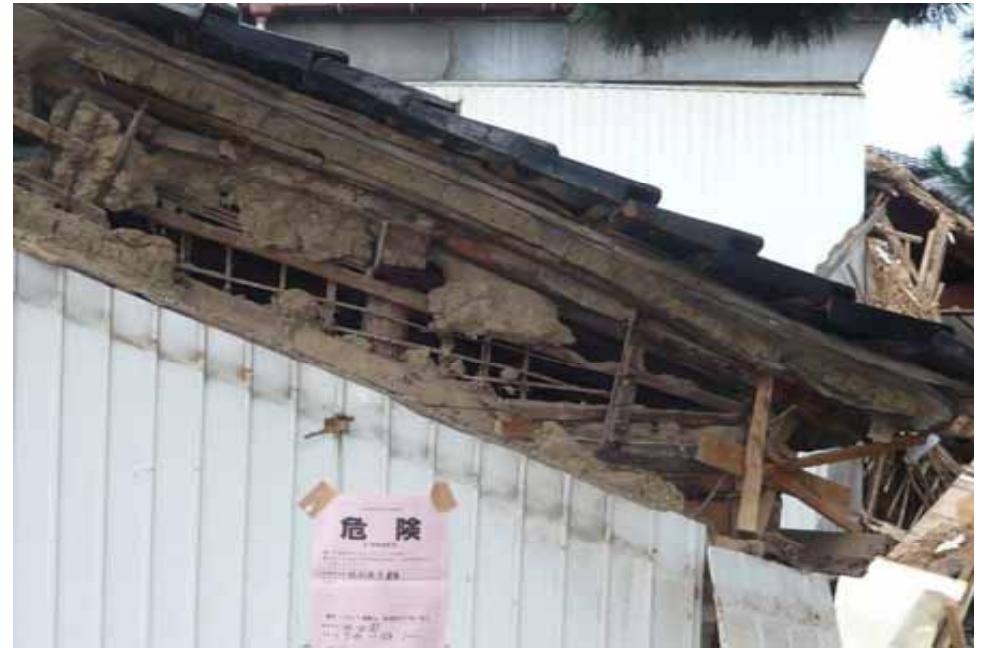
倒壊した木造瓦拭き屋根の部分

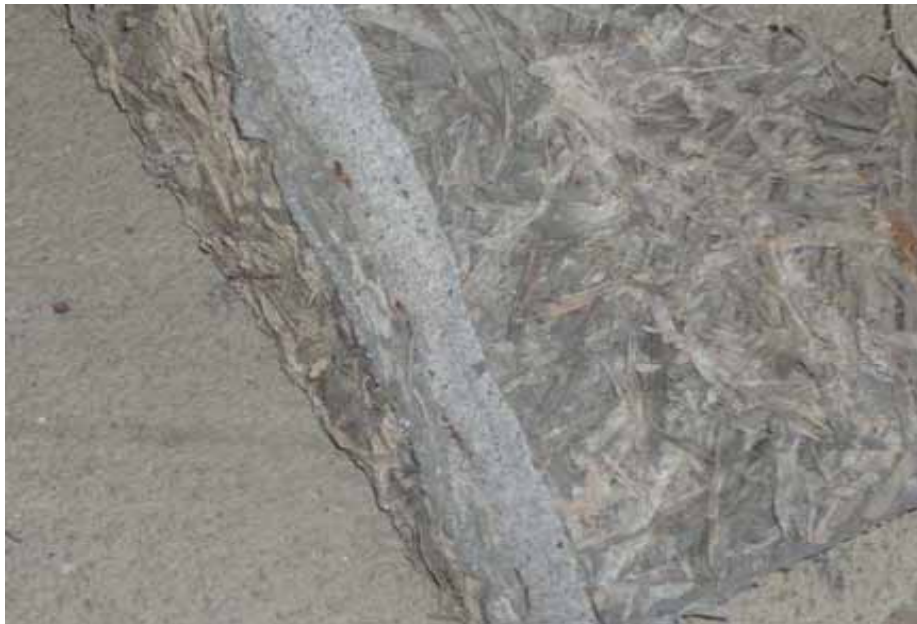
木毛板へのラス固定不良

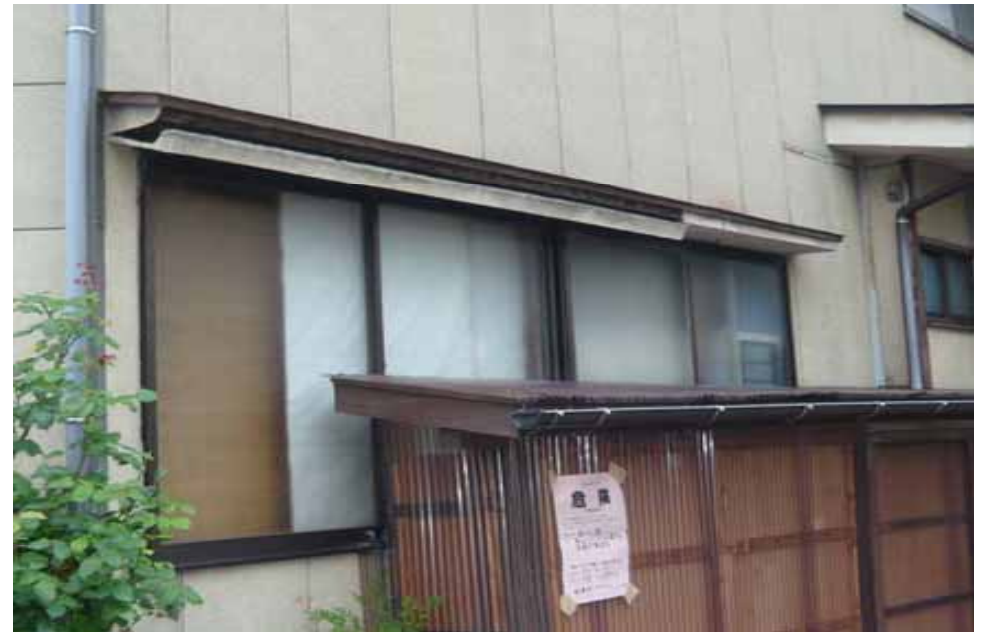
軒部分のみラスモルタル(危険判定)
