## 平成 30 年（2018 年）北海道胆振東部地震被害調査報告

調査日：2018 年 9 月 14 日（金）～15 日（土）

調査目的：平成 30 年（2018 年）北海道胆振東部地震による鉄筋コンクリート造建物の被害状況の把握

調査地域：北海道札幌市，北広島市，安平町，むかわ町の一部

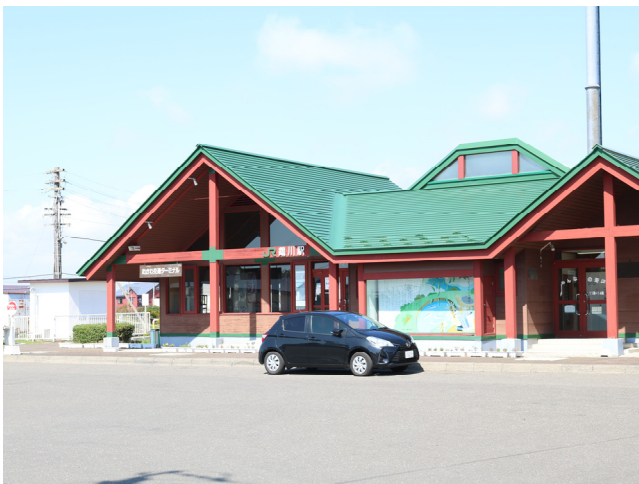
写真 11 (5)JR 鵜川駅

鵜川駅前の歩道に段差が生じていたが、駅舎には被害は見られなかった。「(6)建物 A」は屋根につながっているバットレスにひび割れがみられたが、雪荷重によるひび割れの可能性もあり、今回の地震との関係は不明である。「(7)中学校 A」は無被害であった。

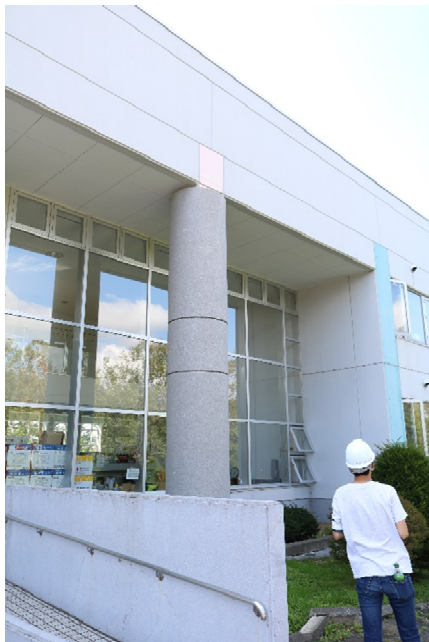
写真 17 (1)スポーツ施設

13:00 に「(1)スポーツ施設」を出発し、最初に「(1)スポーツ施設」の外観を調査した。外観からは柱の曲げひび割れと壁のせん断ひび割れがみられたが、いずれも軽微であった。その後安平町役場に許可を貰い、内部のプール側から確認した所、壁のひび割れの一部には補修の跡が見られた。外の柱のひび割れについては、地震前には気づかなかったと仰っていた。

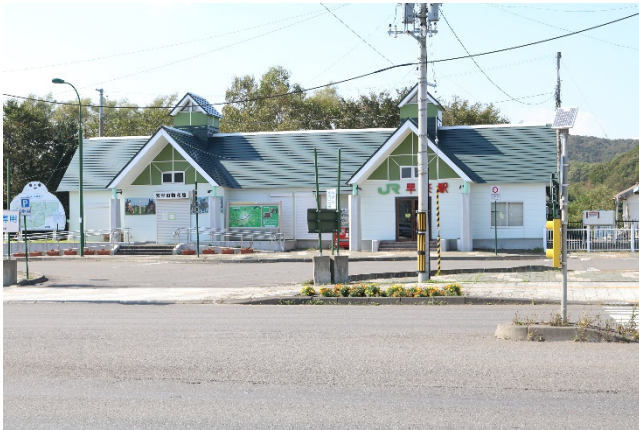
写真 29 JR 早来駅

商店街にも被害を受けた建物が多く見られたが、すべて木造と組積造（軟石？）の被害であった。早来駅に被害は見られなかった。

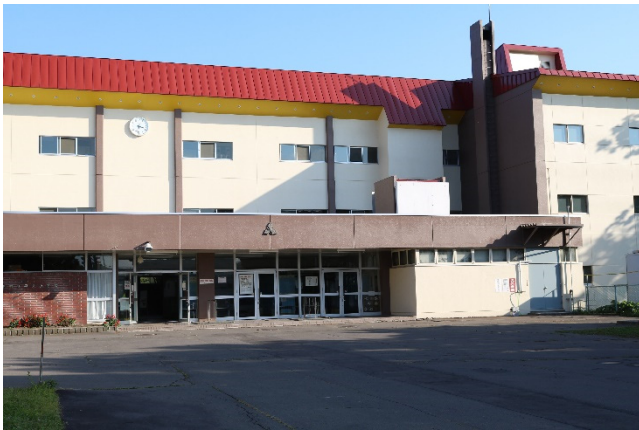
写真 34 (3) 小学校 B

最後に「(3)小学校 B」と「(4)中学校 B」を外観調査した。「(3)小学校 B」は無被害,「(4)中学校 B」は2階部分の壁の1つに斜めひび割れが生じていた.

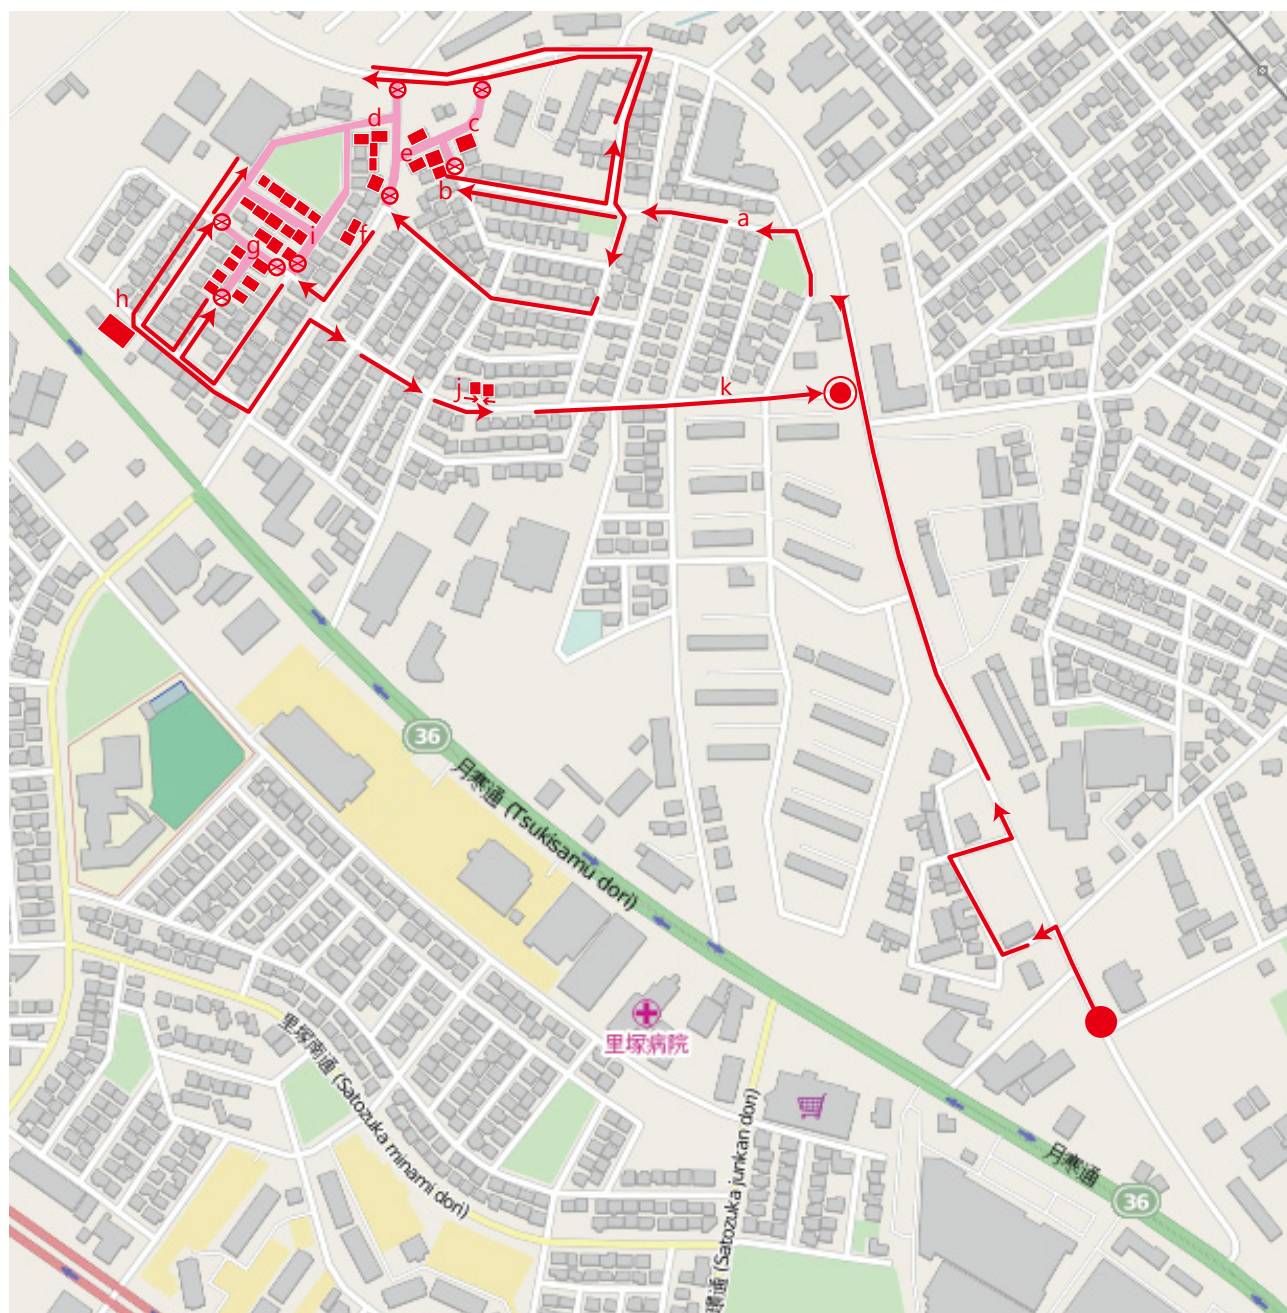
図 3 清田区調査経路

9/15 は 9:00 から札幌市清田区里塚の液状化被害を調査した。図 3 の地図上の範囲で液状化被害が生じていた。道路が大きく上下にうねっており、杭のある建物は傾斜を免れているものもあったが、ほとんどは地面の傾きにに合わせて建物が傾いてしまっていた。液状化被害のエリア外では塀や煙突に被害が生じていた。

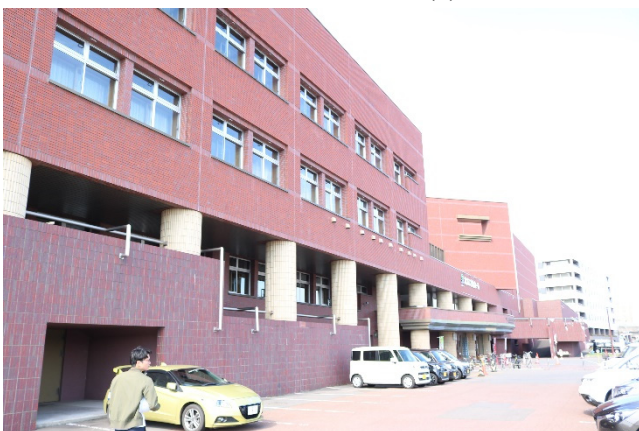
写真 57 (4) 商業施設 D

12:00 から JR 千歳駅周辺を調査した。「(1)商業施設 B」は 2 階の外壁にせん断ひび割れが見られたが、地震以降営業を見合わせており、内部からの調査はできていない。「(2)郵便局」では外壁の一部のタイルにせん断ひび割れが見られ、「(3)JR 千歳駅」に隣接する商業施設 C との間の連絡通路の Exp.J のカバーに変形が見られた。千歳駅の北西に位置する「(4)商業施設 D」は無被害であった。

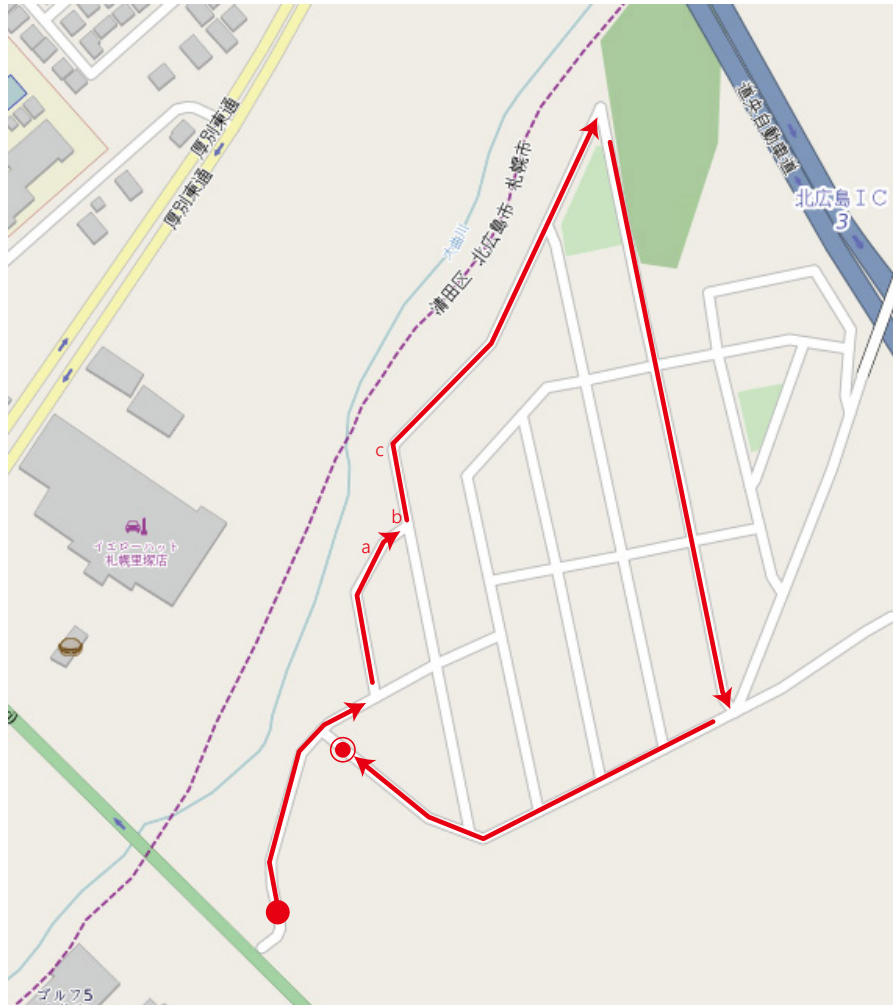
図 5 北広島市調査経路

15:20 より北広島市大曲並木の被害調査を行った。大曲川の深い谷に沿ったエリア（図 5 の地点 a～c 付近）の建物は、地盤が谷側に動いたことによって、建物の一部が谷側へ引っ張られた建物や、地盤ごと谷側へ滑り落ちてしまった建物が見られた。
