2018年6月18日山形県沖の地震 被害調査速報

調査日：2019年6月19日・22日

調査地：新潟県村上市府屋 (6/19)、山形県鶴岡市大岩川・小岩川ほか (6/22)

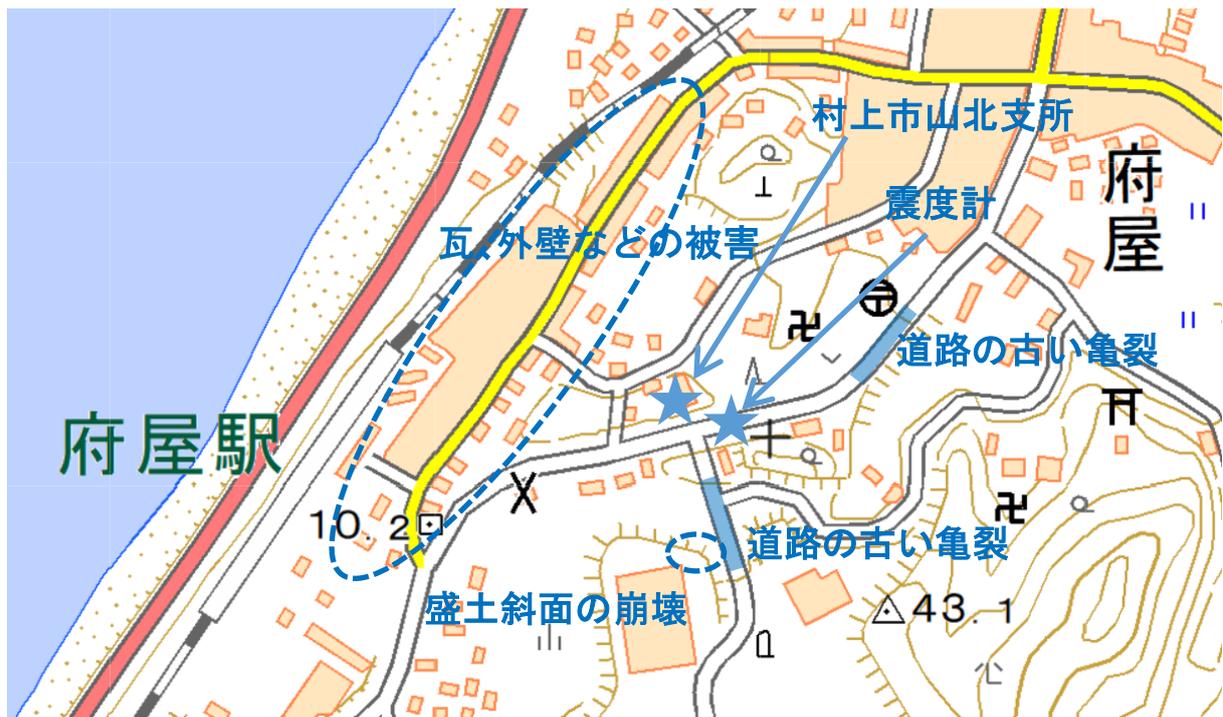
図2 府屋地区 (@電子国土 方位は上が北)

村上市山北支所前に今回の地震で震度6強を記録した震度計が設置されている。周辺の建物被害は屋根瓦の破損やブロック塀の傾斜、外壁・ガラスの損傷が見られた。これらの被害は地区東側の大川谷郵便局周辺などにも点在していたが、JR府屋駅から北東方向に直線状に延びる商店の立ち並ぶ通りや山北支所西側などに比較的多く見られる印象であった(図2、写真1および2)。

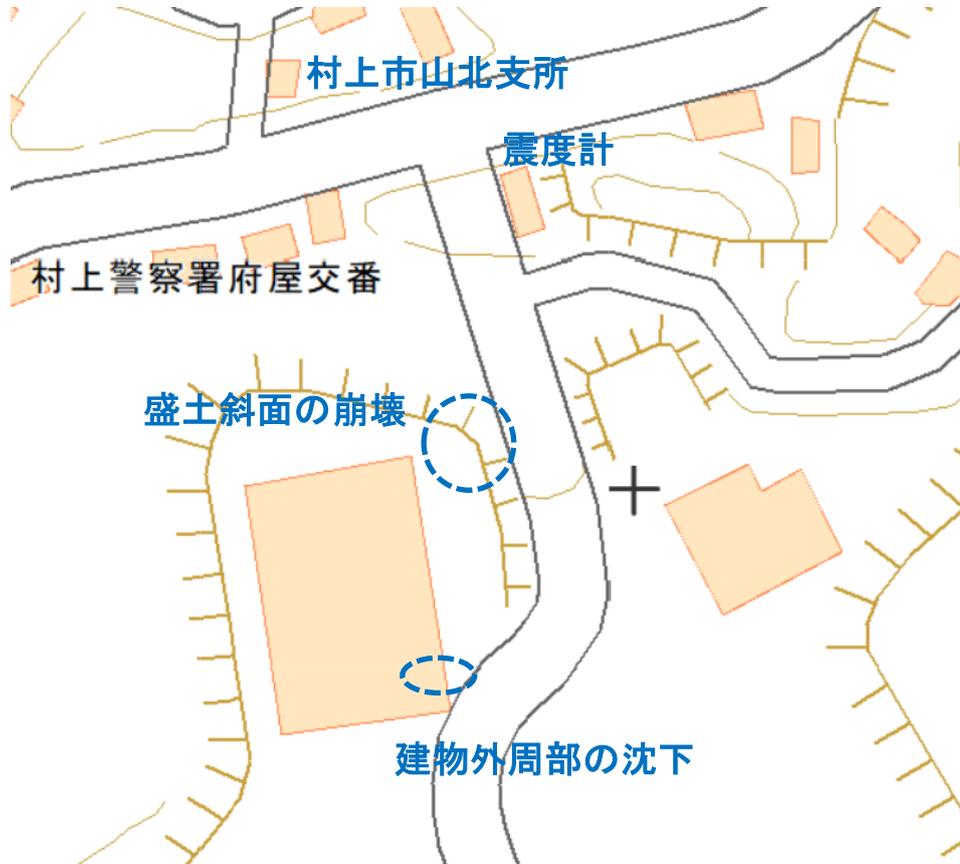
図3 崩壊した盛土斜面（@電子国土 方位は上が北）

村上市山北支所南側にある山北総合体育館の盛土斜面の北東部分が崩壊していた(図3)。写真3~5は崩壊した斜面の北側の様子である。斜面北側の外観はコンクリートブロックによる擁壁であるが、写真4や5に見られるように崩壊した断面は斜面途中までの下部はRC擁壁で支えられており、コンクリートブロックのない斜面上部には木杭が設置されているのが見られる。写真6に見られるように、盛土表面はジグザグ状あるいはX形に土留の栈木が配置されており、コンクリートブロックのない斜面東側の盛土表面は栈木のジグザグ状の配置形状に沿ってひび割れ(少し離れた位置からの目視で30~40cm程度のひび割れ幅)が生じていた。

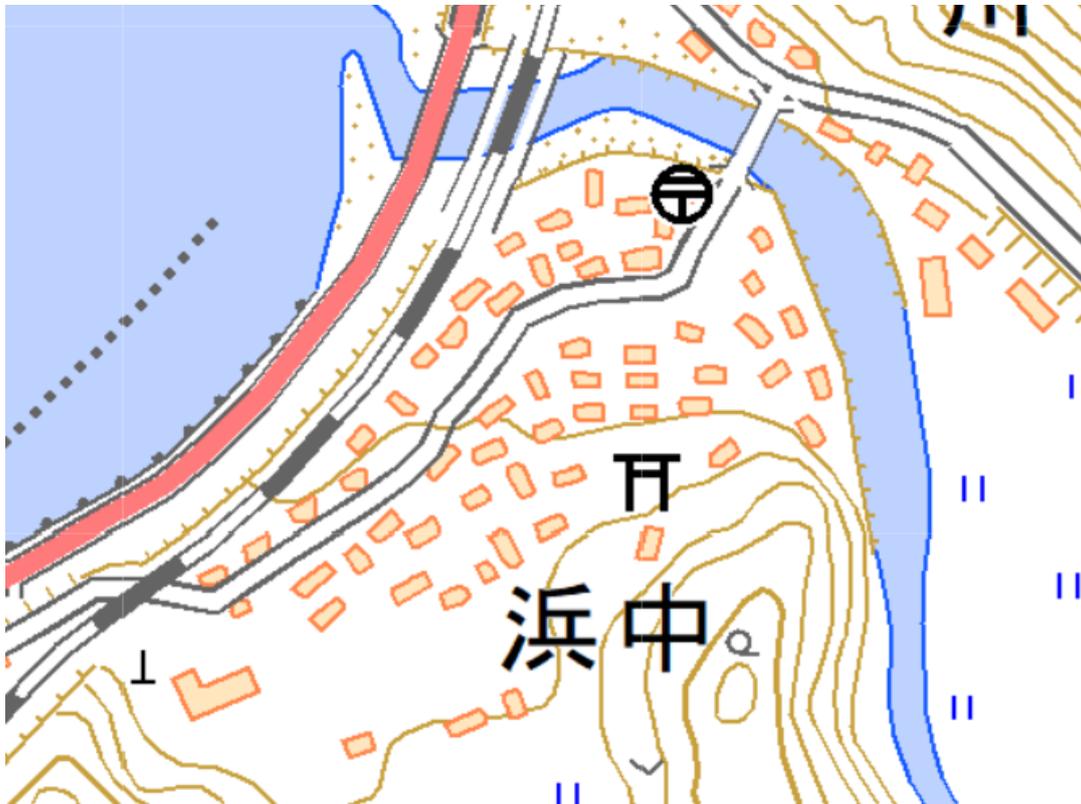
図4 大岩川地区（@電子国土 方位は上が北）

図4に大岩川地区を示す。建物被害は主に地区の南西側に見られ、屋根瓦の損傷が10棟前後の建物で見られた。応急危険度判定で「危険」と判定された住宅が1棟あり、外壁、ブロック塀、門の損傷が見られた。地区南側の墓地にある墓石は転倒しなかったが、半数程度の墓石で回転が見られたとのことであった（鶴岡高専・澤先生からの情報）。

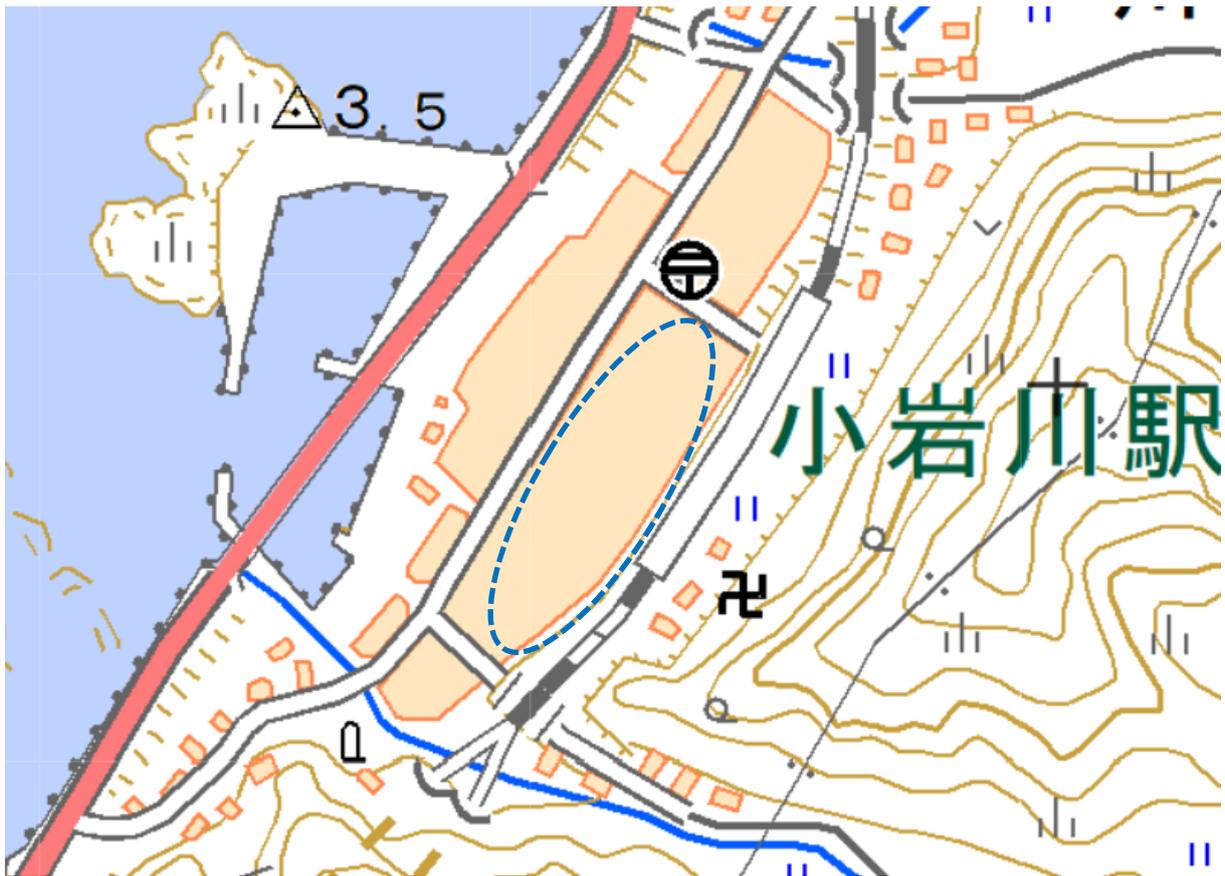
図5 小岩川地区の被害分布（@電子国土 方位は上が北）

図5に示す小岩川地区は、今回の地震で最も被害が大きかったと思われる地区である。国道7号線が西側の海沿いを通り、JR羽越本線の線路が東側の山裾を走っており、これらに挟まれる形で集落が存在している。主な被害は屋根瓦の損傷であるが、他の地区と比べると、ブロック塀の倒壊、外壁の損傷・剥落、建物の傾斜などの被害が多く見られた。調査者が外観の目視により判断した限りではあるが、屋根瓦の被害については、80棟ほどの家屋で観察された。地区の中心部を通る道路に沿って屋根瓦の被害が多数見られるが、被害分布の傾向としてはJR小岩川駅よりも南側の、JR羽越本線と地区中心部を通る道路に囲まれた範囲（図5の楕円で囲まれた部分）の建物被害が数も多く、被害の程度も激しい印象である。

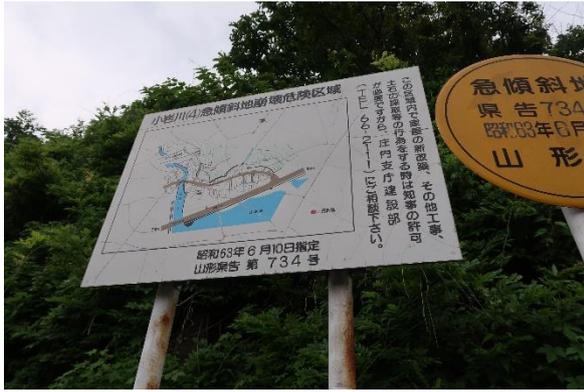
写真11は急傾斜地崩壊危険区域を示す看板、写真12は小岩川地区の遠景で、屋根瓦被害の様子を示したものである。写真13は中心部道路沿いの様子、写真14はJR羽越本線沿いの被害の様子である。写真15に示すブロック塀が倒壊した建物の隣には蔵と思われる建物が海側から山側に向かって傾斜している被害が見られた（写真16）。特にJR羽越本線付近の範囲（図5で楕円で囲まれた部分）では、写真17および18に示すように、外壁の剥落や亀裂が複数の住宅で見られた。地盤被害はほとんど確認できなかったが、同じく中心部道路とJR羽越本線の間で、蔵の基礎周辺および道路に、今回の地震によると思われる比較的新しい亀裂が見られた（写真19）。また、JR羽越本線付近では貯水タンクの転倒が見られた。住民の方の話では、東側の山から日常的に湧水があるとのことで、写真14の右下に見られる水の流れは山からの湧水とのことであった。今回の地震で小岩川地区の被害が他の地区と比べて大きいことの原因として、震源からの距離が近いことも考えられるが（図1）、山からの湧水が周辺の地盤の性質に何らかの影響を与えていることも考えられるかもしれない。地区南側の墓地では墓石の転倒、回転が多数見られた。

写真 11 急傾斜地崩壊危険区域を示す看板
