# 令和 4(2022)年 3 月 16 日の福島県沖の地震 災害調査速報

令和 4(2022)年 5 月 31 日

日本建築学会東北支部

日本建築学会東北支部災害調査連絡会

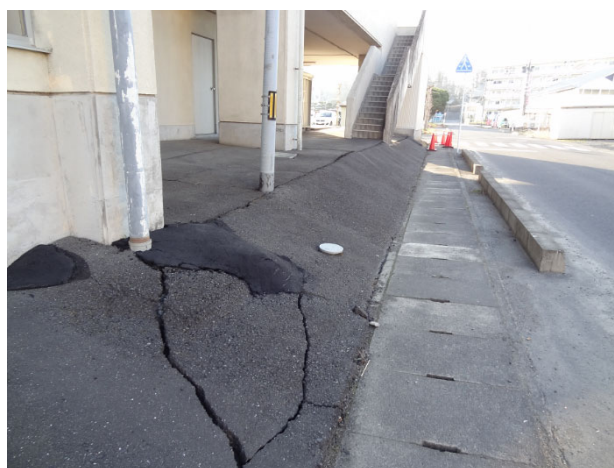
写真 2 #4 付近

上部構造に大きな構造被害は見当たらないが、道路の亀裂や建物基礎周辺の沈下などの地盤変状が多数の箇所で見られた。図 4.2 には常時微動観測点とあわせて、地盤変状が集中して見られた場所を赤破線で囲って示す。写真 1 はこの地区の地盤変状の様子である(#3 の近く)。付近は新しく開発された商業施設が立ち並ぶエリアであるが、道路表面には地震以前からの亀裂と思われる修復跡も多く見られており、表層地盤が軟弱であることが想像される。写真 2,3 は#4 の観測点付近で、登米市迫公民館、迫体育館の基礎周辺の様子である。上部構造には大きな被害はなさそうに見えるが、基礎周辺の地盤に変状が生じている。

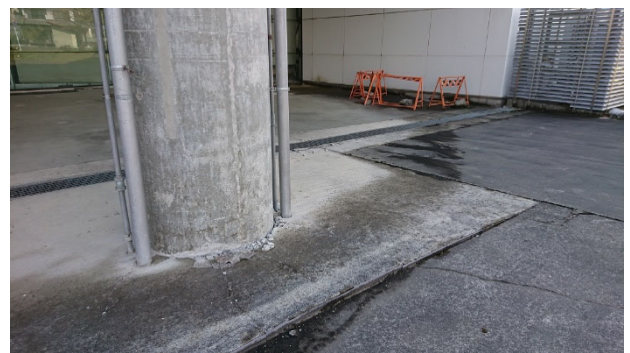
写真4 #1 付近

地震直後の報道等でも、東北新幹線高架橋被害や白石蔵王駅前の文化・体育複合施設の天井被害が報告されていたが、道路表面や建物基礎周辺の亀裂やなどの地盤変状が見られた。図 4.4 に常時微動観測点を示す。図中の赤破線は図 4.2 と同様、特に目立った地盤変状が見られた場所を示している。写真 4 は白石蔵王駅前の文化・体育複合施設周辺の様子である。建物周辺の道路に複数箇所亀裂が見られ、建物基礎周辺には亀裂の他、表層の埋戻土が噴出したような痕跡が見られた。写真 5 には図中の赤破線内、#2 に近い位置での新幹線高架橋の被害を示す。高架橋被害のあった付近は道路の亀裂や沈下などの地盤変状も見られる傾向があった。

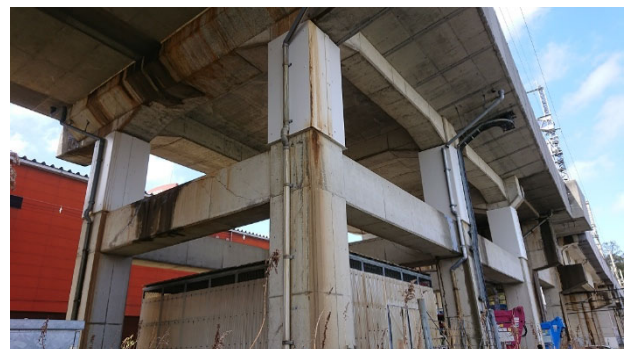
写真5 新幹線高架橋の被害

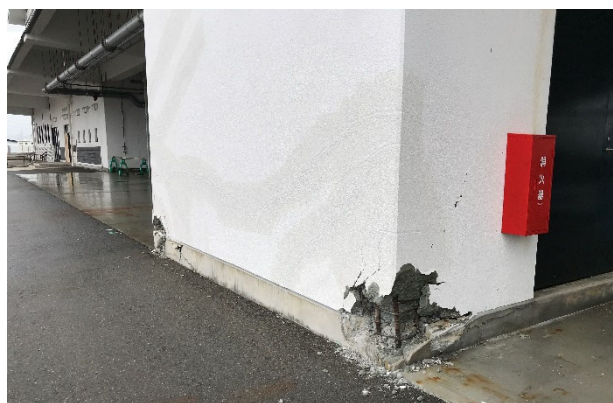
写真 2.5 RC 壁柱（階段室壁）の圧壊と座屈

へ架けられた階段スパン途中で支える壁柱との接合部分でコンクリートが剥落し鉄筋が露出している（写真 2.4）。また、階段室の脚部では、コンクリートの圧壊と主筋の座屈が確認できた（写真 2.5）。写真 2.5 からは、過去の損傷を補修した形跡が見られ、これは、竣工年から判断して、令和 3（2021）年の福島県沖地震による損傷と思われる。平屋部分は、L 字型配置となっており、一部の外柱脚部で対角方向のコンクリート圧壊が見られた（写真 2.6）。

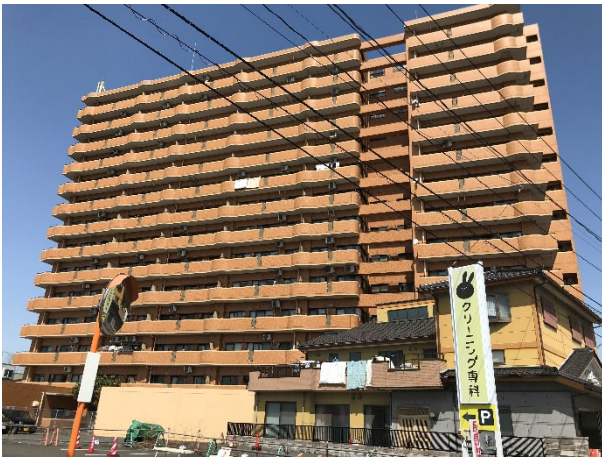
福島市では、令和3（2021）年の福島県沖地震にて旧耐震の集合住宅で柱のせん断破壊が見られる中、令和4（2022）年では、新耐震基準の集合住宅で被害が見られた。**写真 4.1～写真 4.4**は、1991年に竣工した14階建SRC造集合住宅である。主として非構造部材にせん断ひび割れが生じていた。特に5階から1階の損傷が大きく、玄関ドアの開閉が困難な状況であった。**写真 4.3**および**写真 4.4**から確認できる縦筋の座屈が複数の雑壁で確認されている。このような損傷個所のうち、特に住居側の雑壁では、風や雨水の侵入を防ぐとともに、かぶりコンクリートの剥落に伴う通行障害を防ぐため、木板やビニールシートによる応急的な養生作業が進められていた。その他、廊下（片持ちスラブ）を支える小梁にせん断ひび割れが確認されたものの、主要構造部材には目立った損傷は視認されていない。

写真 4.1 建物全景（東西方向）

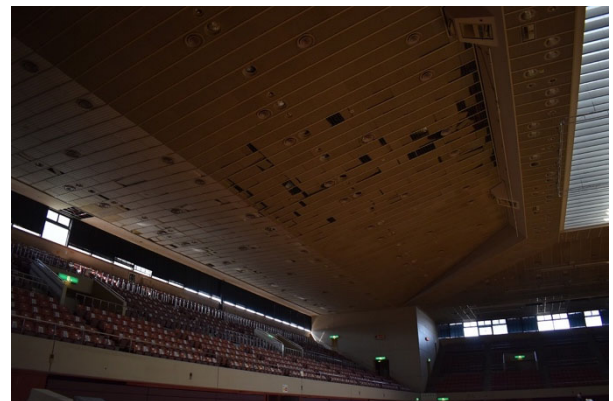
メインアリーナは、観客席を含めて、東西が 93.4m、南北が 68.8m であり、約 32m×約 8m のトップライトがある。写真 2.2.1 と写真 2.2.2 は、アリーナから天井を見上げて撮影したものである。写真の右側が中央トップライト方向で高くなっており、左側が南観客席側で低くなっており、剥落の枚数が中央ほど多くなっている。この部分の詳細を天井裏から撮影したものが写真 2.2.3 と写真 2.2.4 である。写真 2.2.3 では、メイントラスの部材でわかりにくいですが、溶接金網の上にグラスウールを置き、軽量化を図ったものの、グラスウールが天井受け材のカット T 型鋼からはずれている。更に、吊り金物もハンガーの部分で湾曲して

写真 2.2.1 アリーナからの見上げ

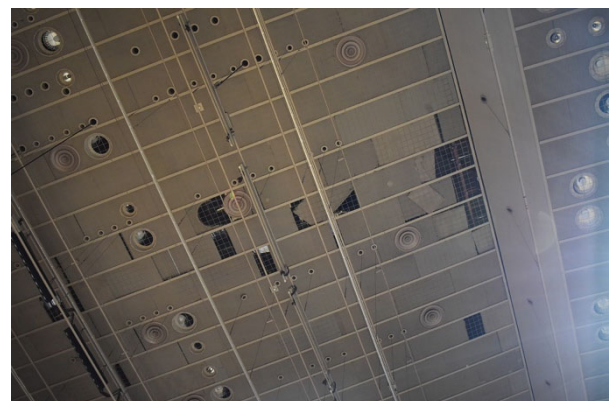
写真 2.2.2 アリーナからの見上げ

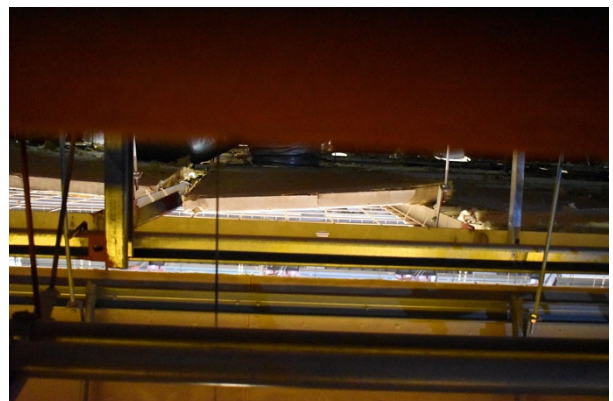
写真 2.2.3 アリーナ天井裏詳細

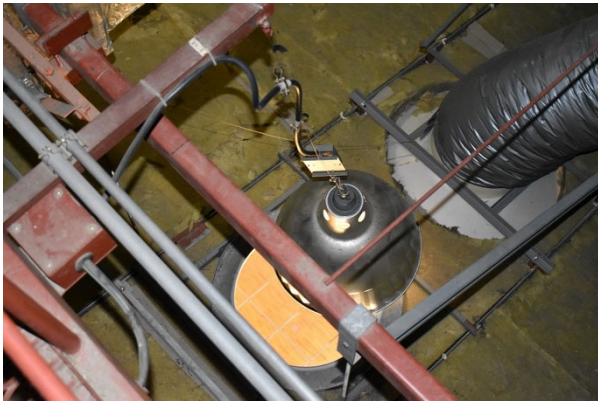
いる。写真 2.2.4 は、振動で照明が持ち上がり、グラスウールの上に移動した痕跡である。

写真 2.2.4 アリーナ天井裏詳細

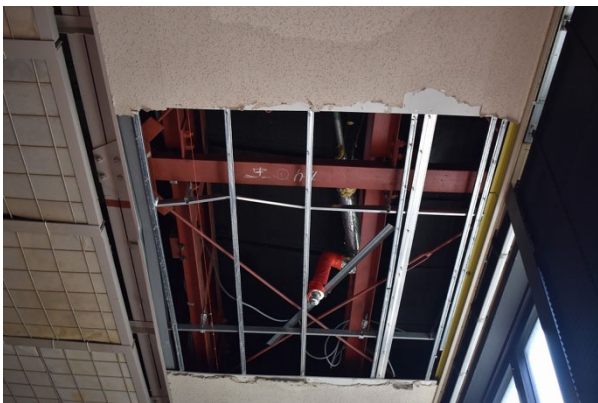
写真 2.2.5 は、観客席上部の石膏ボードが落下した状況を示している。設備配管がボードと衝突して、野縁へのビスともに落下している。写真 2.2.6 は、アリーナ倉庫の天井の被害で、野縁受けが座屈している。

写真 2.2.5 観覧席上部天井

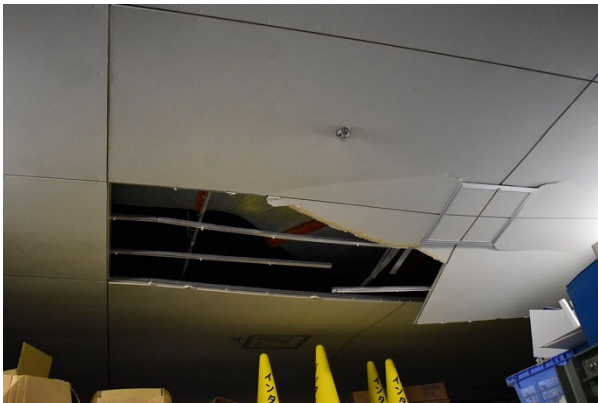
写真 2.2.6 器具庫天井

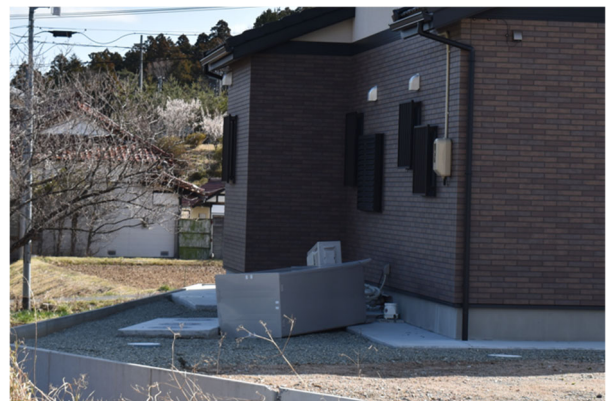
開いた状態となっている。写真 2.2.10 と写真 2.2.11 は馬場野地区の大規模量販店であり、窓ガラスの損傷と外壁の落下があった。写真 2.2.12 は松川地区に建つ事務所で、引き違いサッシであるがガラスの破損が起きて、応急処置を施している。写真 2.2.13 は中村地区の住宅の屋根瓦の被害であり、屋根瓦の被害はいたるところで起きている。写真 2.2.14 は松川地区で、写真 2.2.15 は鹿島地区で、それぞれラスモルタルが剥落した住宅の様子である。写真 2.2.16 に示すように、馬場野地区では新築したばかりの住宅でエコキュートが倒れる被害もあった。

写真 2. 2. 16 エコキュートの転倒

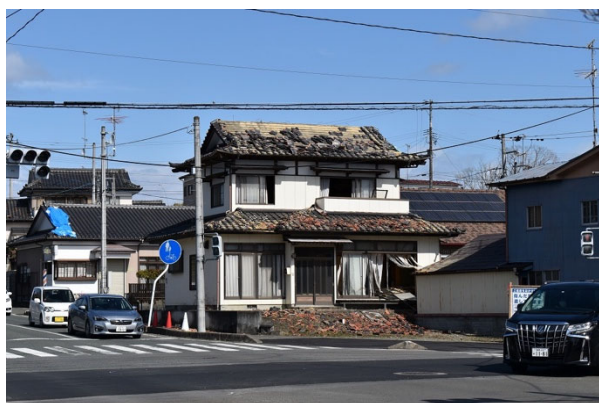
写真 2. 2. 13 瓦屋根の被害

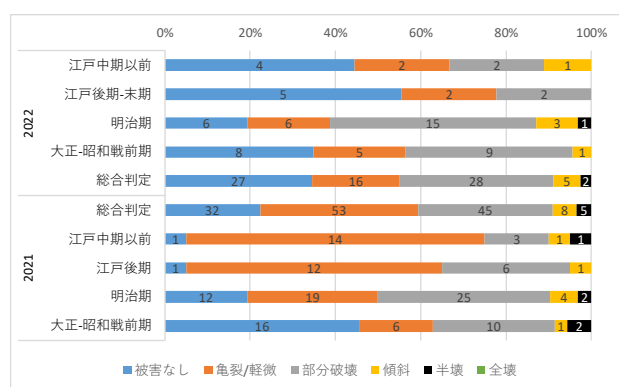
被害状況をみると（図2-1）、総合判定で被害なしは27件で全体の35%を占め、被害が確認できない事例が多数を占める。最多は部分破壊の28件（36%）で、傾斜が5件（6%）、半壊が2件（3%）であった。昨年の地震被害調査では、軽微が37%、部分破壊31%、被害なし22%と続くことから、今回の地震では、被害がある程度みられる建物と全くない建物の二極化の傾向がうかがえる。

建築年代でみると、江戸期以前の建物では、損傷なしが最も多く、亀裂などの軽微な損傷事例が多数を占め、被害規模が小さい。一方明治期以降の建物は、部分破壊の事例が最多で、半壊事例もみられるなど、損傷が酷い事例が多い。昨年の傾向と比較すると、前回は、江戸期以前は殆ど

図2-1 福島県文化財建造物の建築年代別被害傾向

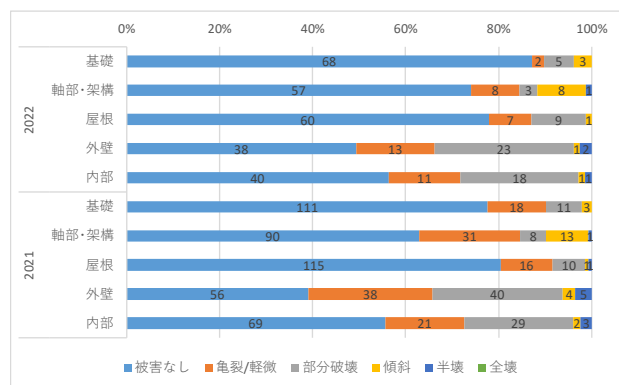
図2-2 福島県文化財建造物の部位別被害傾向

次に部位別にみると（図2-2）、基礎と屋根、軸部・架構は被害なしが過半数以上を占めて被害が少ないが、外壁と内部は損傷が大きい。特に外壁は、内壁に問題がない場合でも外壁のみ損傷がみられる例も多く、何らかの被害を受けた事例が過半数を超える。この傾向は昨年とほぼ同様であることから、文化財建造物の外壁や内部の修復について、特に検討が必要であろう。

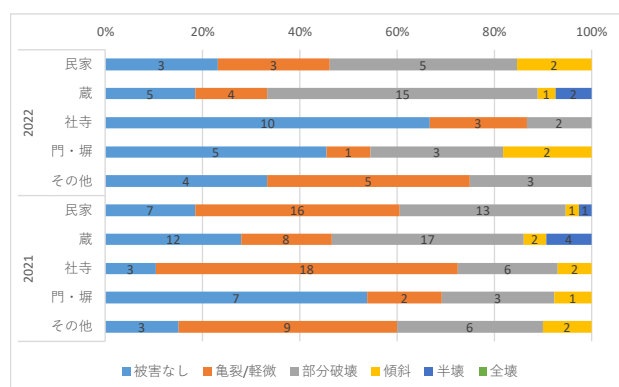
図2-3 福島県文化財建造物の建物種別被害傾向

建物種別をみると（図2-1）、民家や蔵など人が居住する建物は被害が顕著で、特に蔵は部分破壊以上の損傷が6割強を占め、土壁の損傷が多数みられた。一方社寺建築や門・堀などは被害が少なく、社寺は6割強の建物で被害がなかった。前年と比較すると、社寺は建物種別の中で被害なしの事例の割合が最少で、何らかの損傷が確認できる例が9割を占めた。また、民家や蔵は亀裂などの比較的軽微な被害事例が多く、今回と傾向が異なる点が注目される。

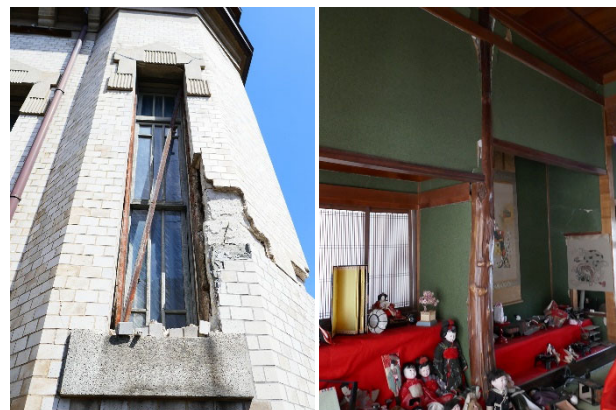
奥山家住宅主屋・洋館（大正 10 年建築、国登録、写真 2-2）は、2021 年と 2022 年で建物被害の様相が大きく異なった。前年は洋館の内部被害が激しく壁の亀裂や落下が散見し、和館の主屋は軽微な被害に留まった。主屋は、東日本大震災時に耐震壁などを入れて構造を補強したことで被害が少なかったと考えられた。しかし、今回の地震では主屋の損傷が甚大で、建物が傾いたことで壁や建具類の落下、亀裂が至る所でみられ、屋根の棟瓦はほぼ全て落下した。一方洋館は、外壁の煉瓦タイルの剥落があるものの内壁の損傷が比較的軽度であった。昨年の地震被害の修復後すぐの地震被害であったため、所有者の落胆も大きい。個人所有の文化財建造物については、災害被害について行政の積極的なサポートが必要であろう。

写真 2-2 奥山家住宅 左：洋館 右：主屋

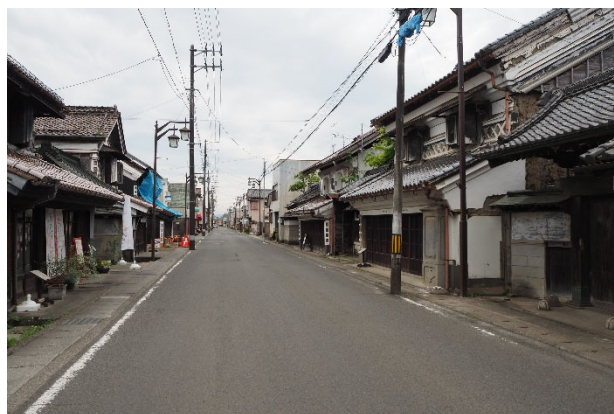
およそ1年前に発生した福島県沖地震（2021年2月13日）と比較して、今回の地震によって、破損状況や被災数の双方にわたり、宮城県内の歴史的建造物はより大きな被害を受けている。たとえば県内唯一の伝統的建造物群保存地区の村田町では、今回地震でも多数の店蔵の土壁や表門の被害が発生している。村田町を含めて、宮城県北部から南部まで、広い地域で文化財被害がみられた。今回地震の被害が1年前より大きくなったその要因は、地震それ自体の特性もあるものと考えられるが、度重なる揺れの被害により、土壁の外壁など緩み・脆弱化していた部位が再度の地震で損傷が顕在化し、被害を拡大させたことも考えられるだろう。

写真 3-1 店蔵の瓦屋根・土壁被害や表門の被害を受けた伝統的建造物群保存地区（村田町）

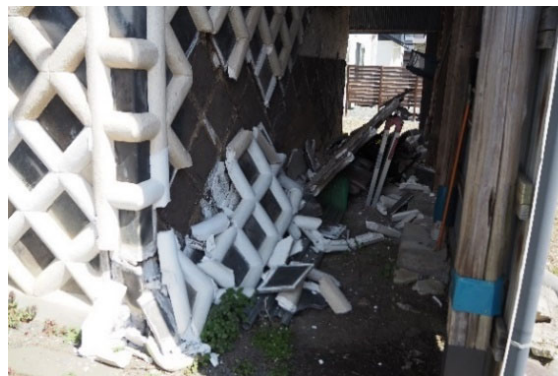
旧安倍家住宅には、江戸末期の武家住宅の屋敷地に明治時代に建て替えられた数寄屋風の主屋と海鼠壁の土蔵と木造の板倉が残っている。そのうち特に土蔵海鼠壁の崩落や板倉の外壁および板扉の板の変形、広小舞の落下

が著しく、また主屋各所の土壁のヒビや畳・天井板の変形、意匠材の外れなどの被害がみられた。近代和風建築特有な繊細で無理のある数寄屋意匠（天井板、長押、竹）の外れが多く、数寄屋意匠の脆弱性がうかがえる。

写真 4-1 旧安倍家住宅土蔵の海鼠壁の落下

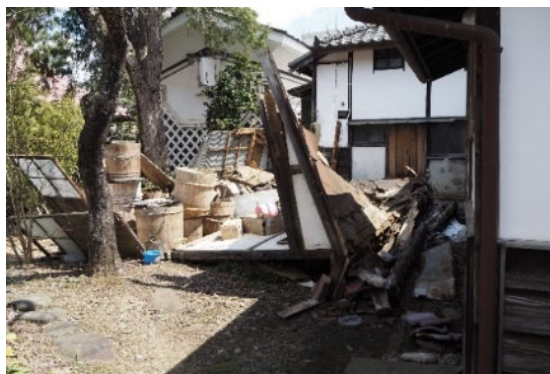
今年は積雪が多かったこともあり、すでに半壊であった歴史的建造物の小屋の倒壊、軒折れ部分の地震での落下等がみられた。奥州市での地震被害は、雪害という複合要因を持っていることが推測される。

写真 4-3 雪害で半壊状態だった小屋の倒壊
