2024年4月3日台湾花蓮地震 被害調査報告(速報)

2024年4月11日(2024/04/12 微修正)
大阪大学大学院工学研究科 助教 鈴木有美

2024年4月3日午前7時58分(現地時間、以下同様)に台湾東部の花蓮地方でマグニチュード7.2(台湾中央気象局, 7.4: USGS, 7.7: 気象庁)の地震が発生した。本報告書では花蓮縣花蓮市、同吉安郷の主に被害が大きかった RC 造建物と台北市内の学校建物について、本震発生後3日後の4/6から4/8に実施した調査内容について報告する。

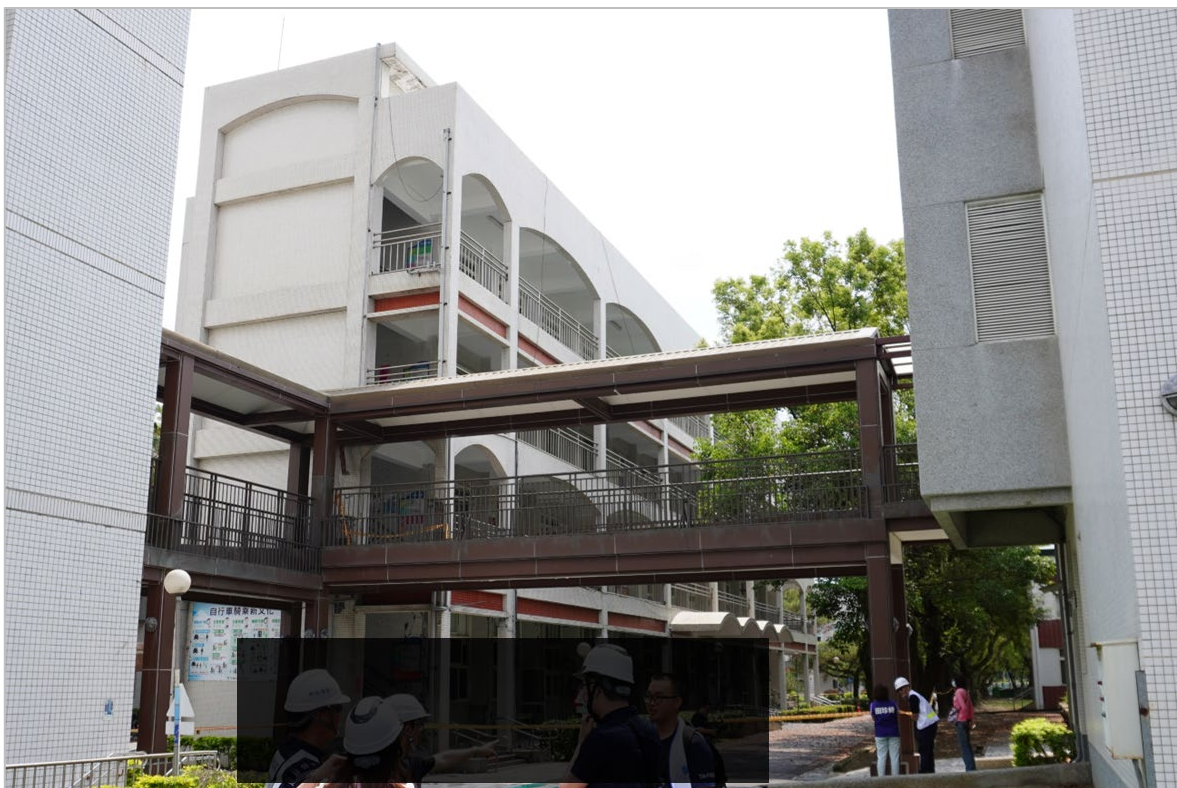
Figure 4 H1 全景 (西側から)

用途	公立高校教室棟
構造種別	RC
階数	4
主な被害	・1階柱のせん断破壊, 付着破壊
備考	・台湾の応急危険度判定で赤ラベル ・建設は約30年前 ・1階が約4.5m, 2階階高が約3m ・桁行は北西—南東 ・コンクリートの質が悪い ・本建物は立入禁止だが、他の校舎はほぼ無被害のため学校としては継続使用中

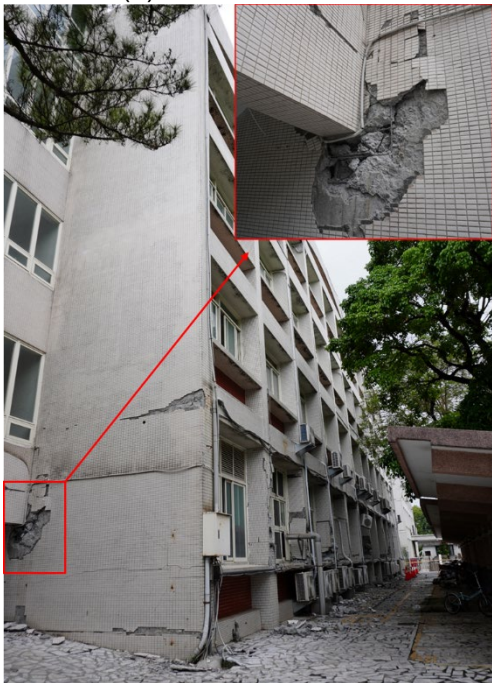
建物外観(東側から)

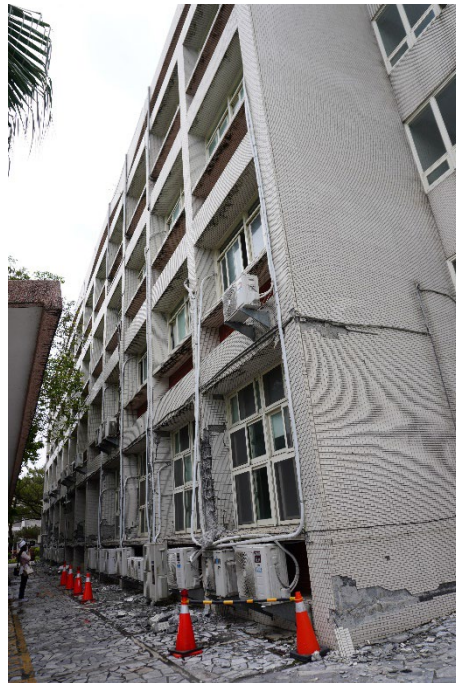
建物外観(北側から・同様に1階の損傷が大)

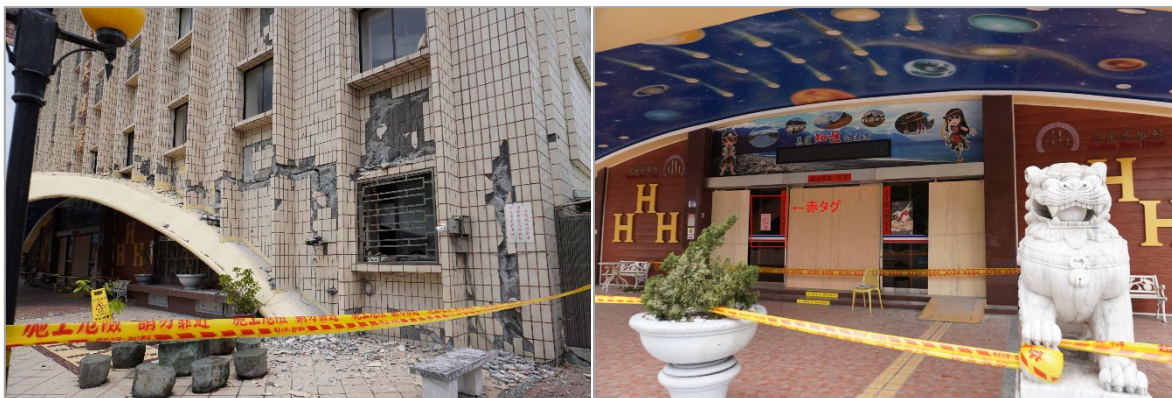
Figure 7 H2 の被害状況

用途	ホテル
構造種別	RC
階数	6
主な被害	・RC 構造部材の脆性破壊
備考	・台湾の応急危険度判定で赤ラベル ・外観調査のみ。内部写真は現地で関係者より入手したため別途分析中。

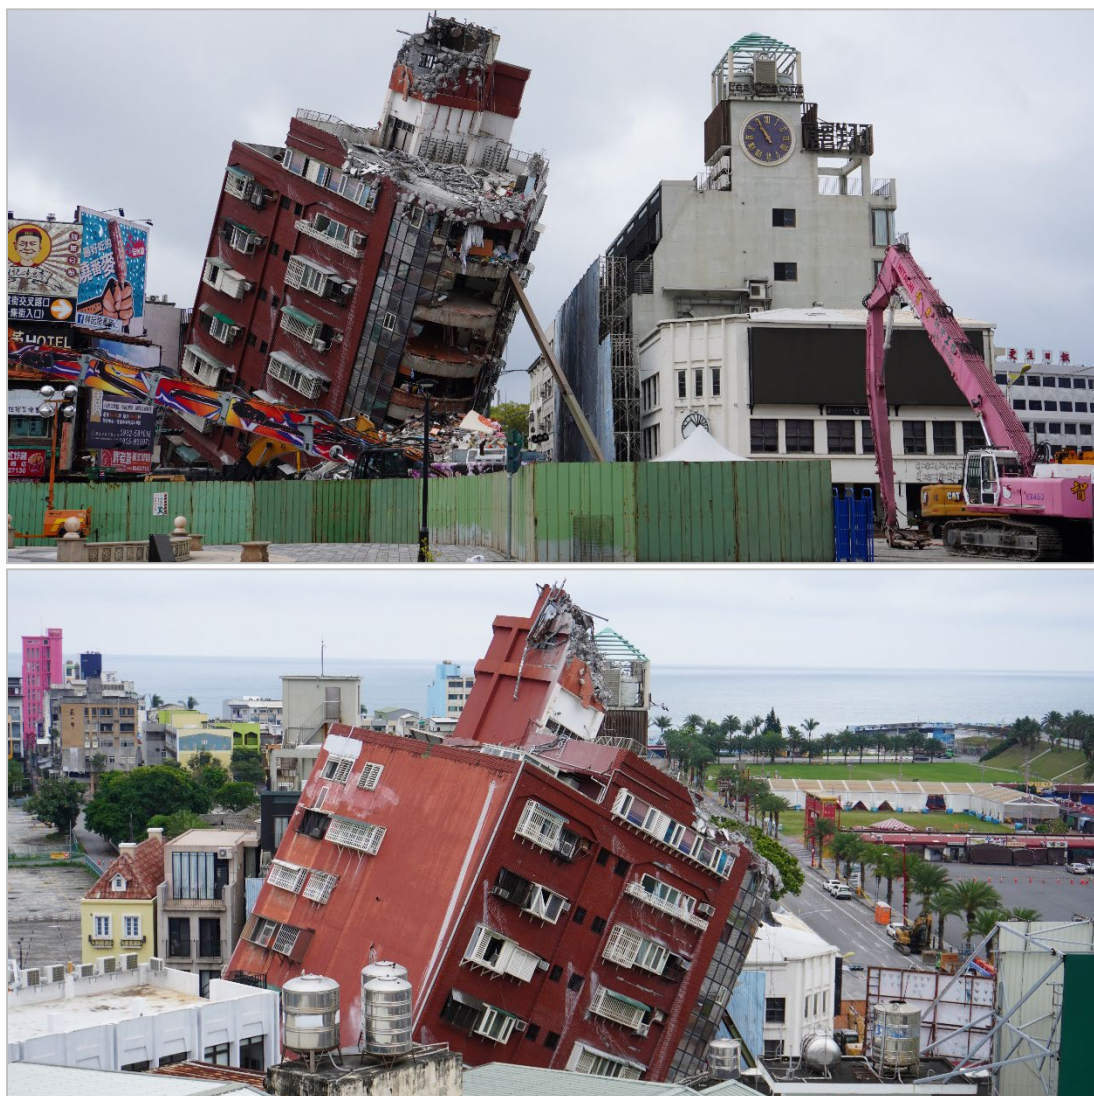
Figure 8 H3 全景(上：南西から，下：北西から)

用途	共同住宅
構造種別	RC
階数	9+塔屋 2
主な被害 (確認できたもので)	<ul style="list-style-type: none"> ・柱脚の重ね継手部でせん断破壊 ・柱梁接合部せん断破壊(補強筋なし) ・レンガ壁の崩落
備考	<ul style="list-style-type: none"> ・解体作業が 5 日から開始 ・4/5 夜に設置した傾きを支えるためのブレース 2 本のうち一本が座屈したため、ブレースの設置作業が進められていた。4/7 時点で 5 本の設置済ブレースと設置予定 1 本を確認。

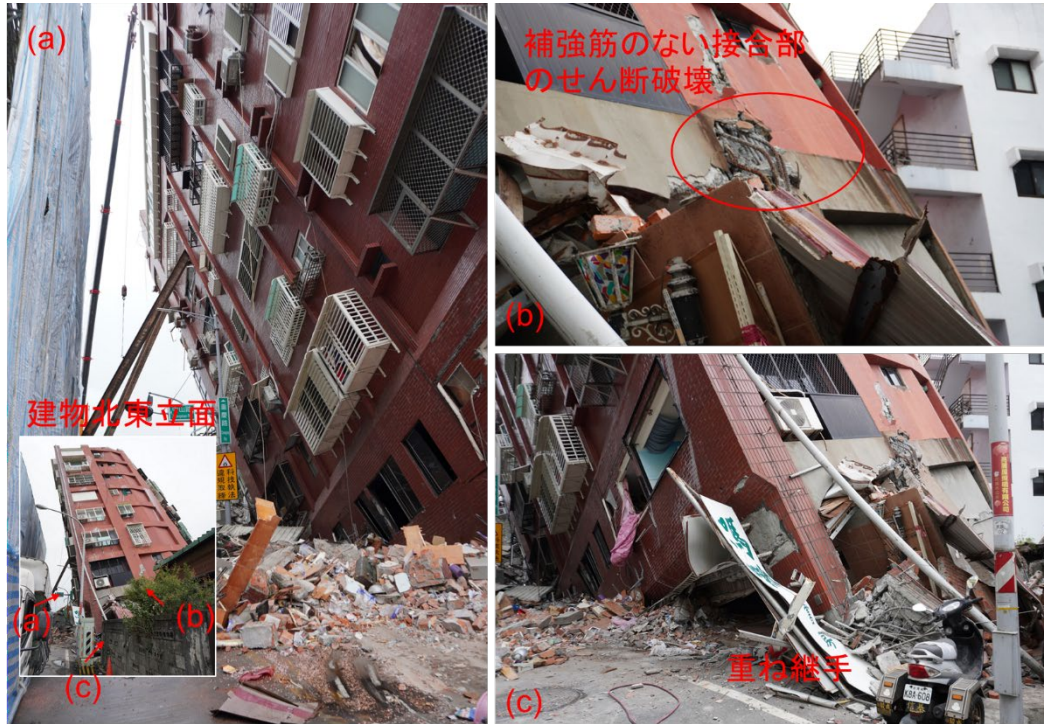
北東方向から

Figure 9 H3 被害状況

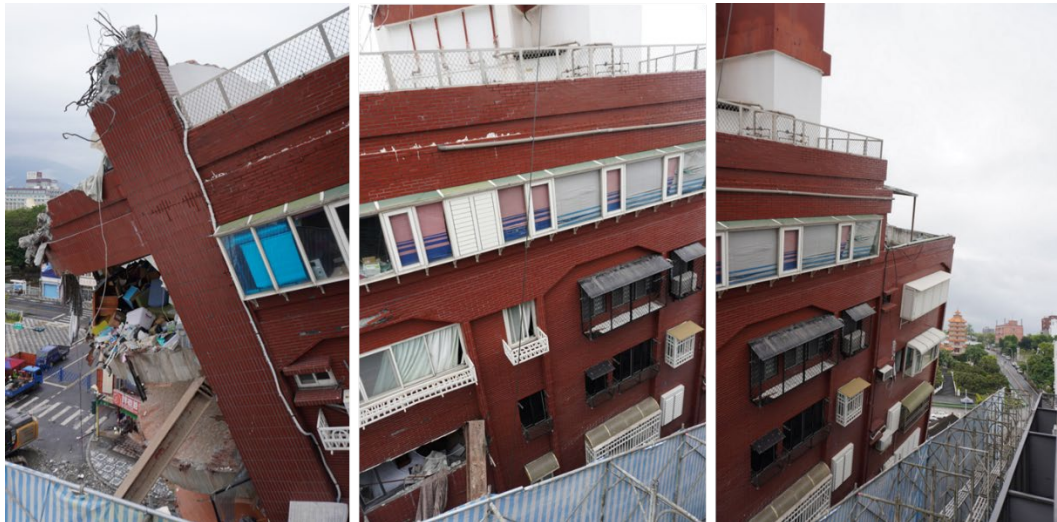
上層外周に目立った構造被害は見られなかった

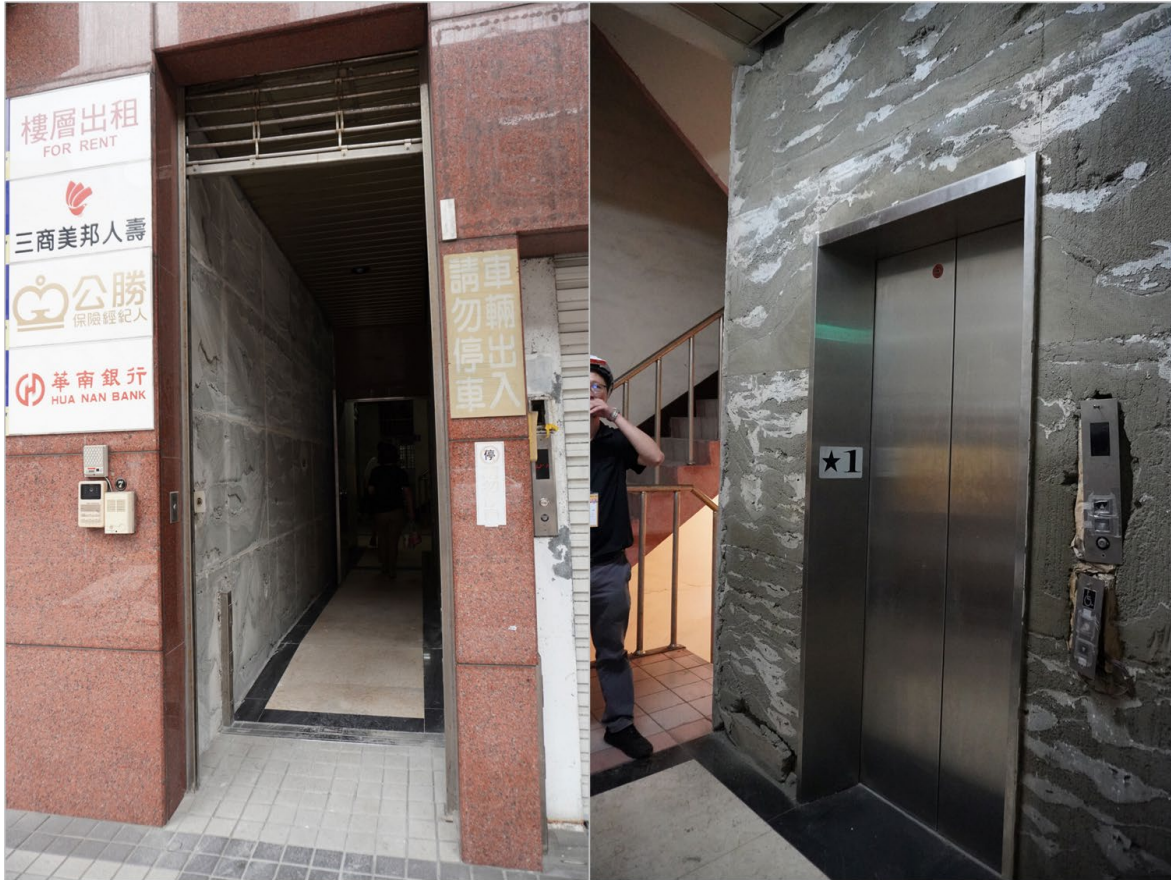
内装パネルが撤去された跡

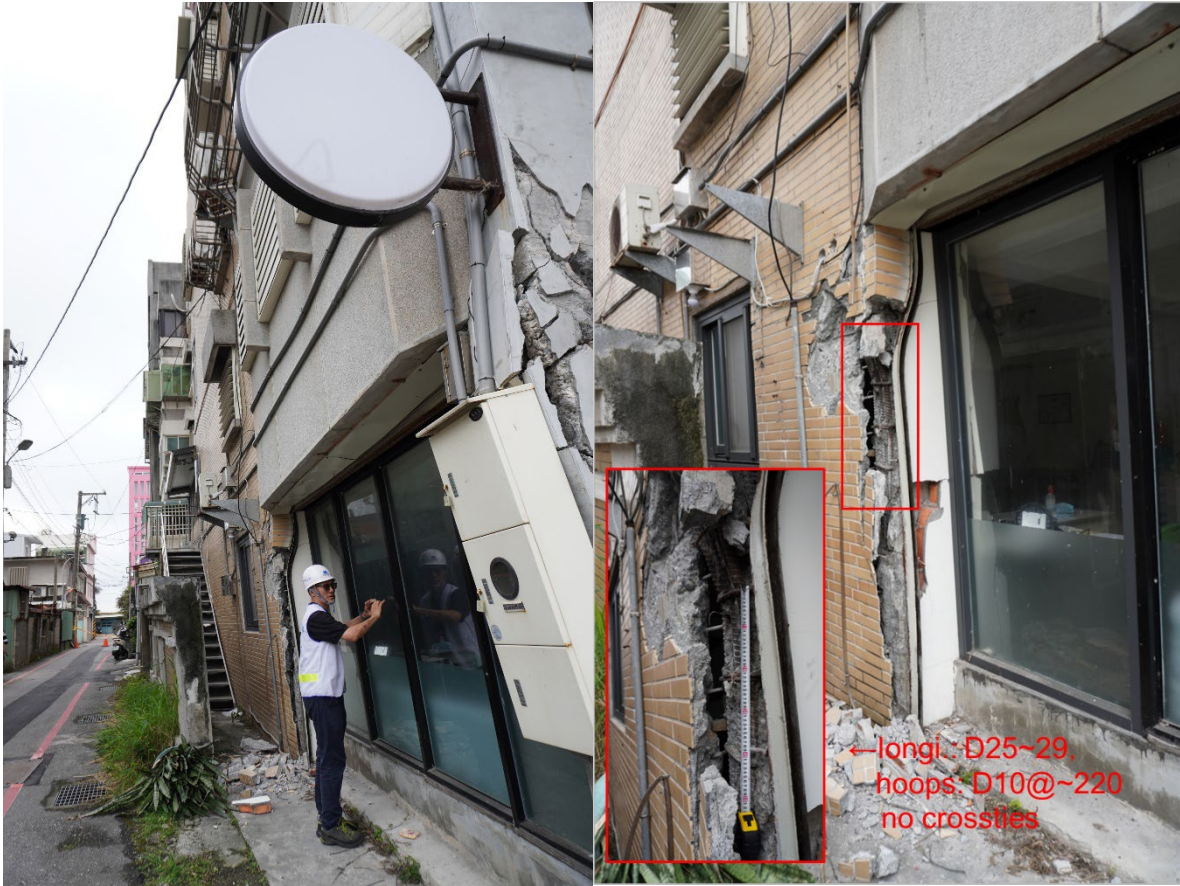
(d) 1階の大きな残留変形

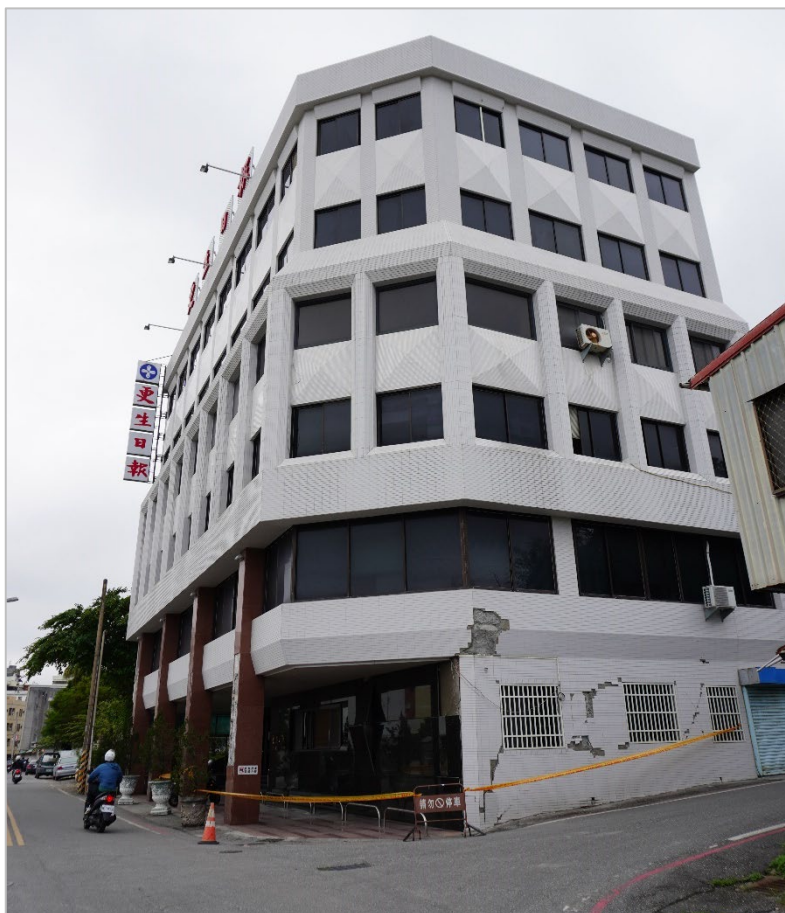
Figure 16 建物 H8 全景(南東より)

用途	オフィス
構造種別	RC
階数	6
主な被害	<ul style="list-style-type: none">・組積壁のせん断, 入隅, スリップひび割れ・RC 柱のせん断ひび割れ, コンクリート剥落・外装パネルの落下
備考	<ul style="list-style-type: none">・RC 柱の中に太い PVC パイプ (径約 8~10cm)

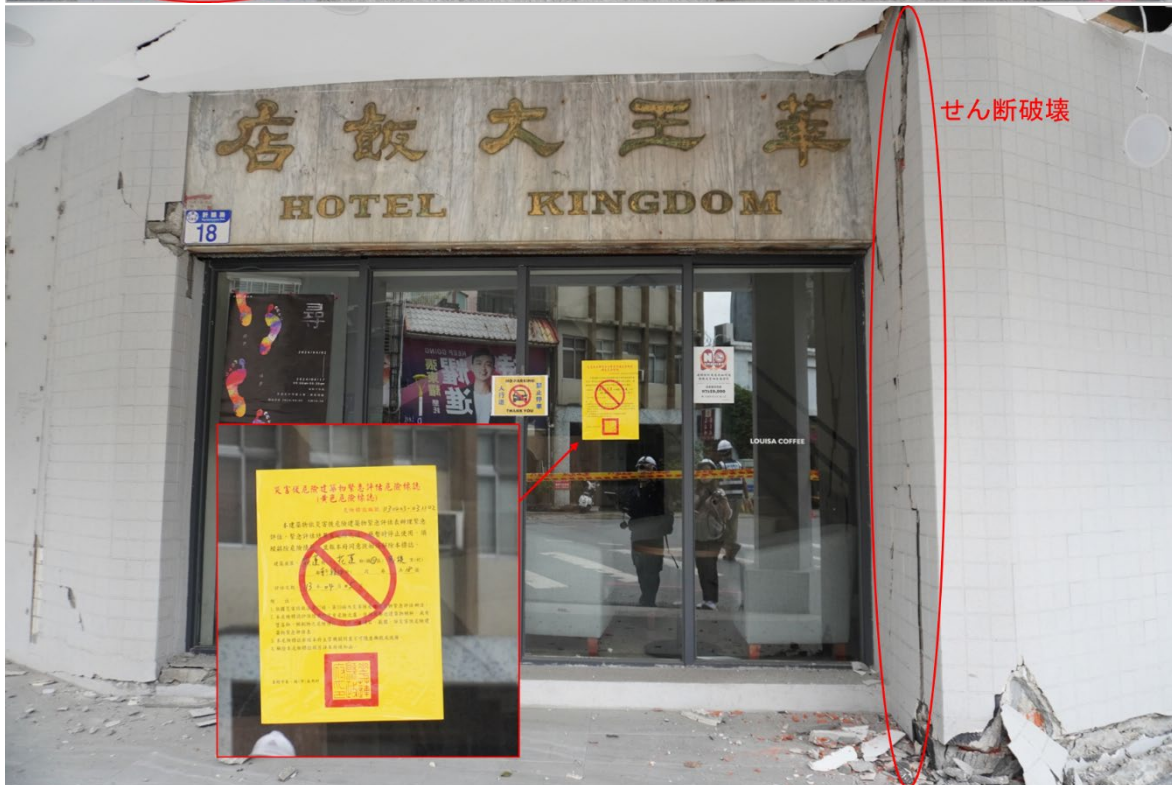
Figure 19 建物 H9 の被害状況

用途	ホテル
構造種別	RC
階数	4
主な被害	<ul style="list-style-type: none"> ・柱とレンガ壁境界部のひび割れ, 亀裂 ・柱脚フーチングの亀裂 ・レンガ造壁のせん断破壊 ・柱頭の曲げ破壊
備考	<ul style="list-style-type: none"> ・応急危険度判定黄ラベル ・1階外観のみ

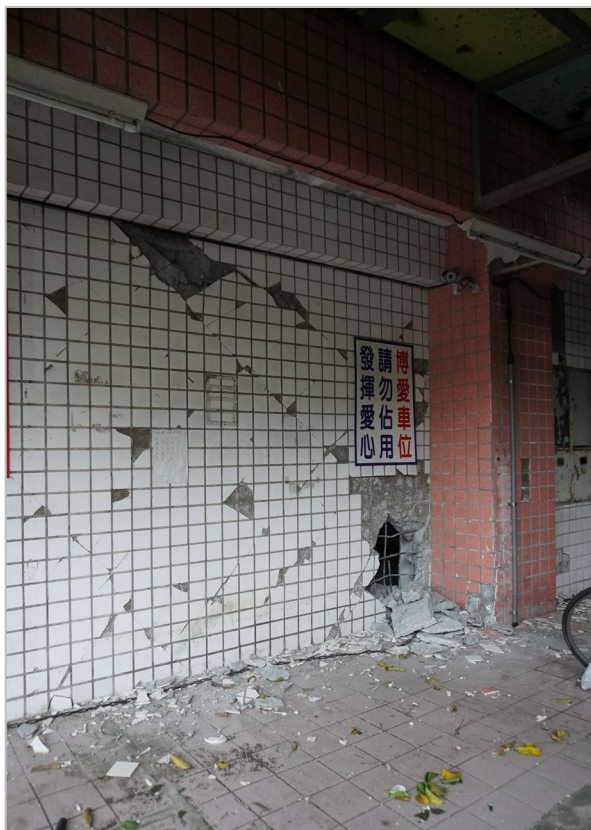
RC 雑壁の損傷

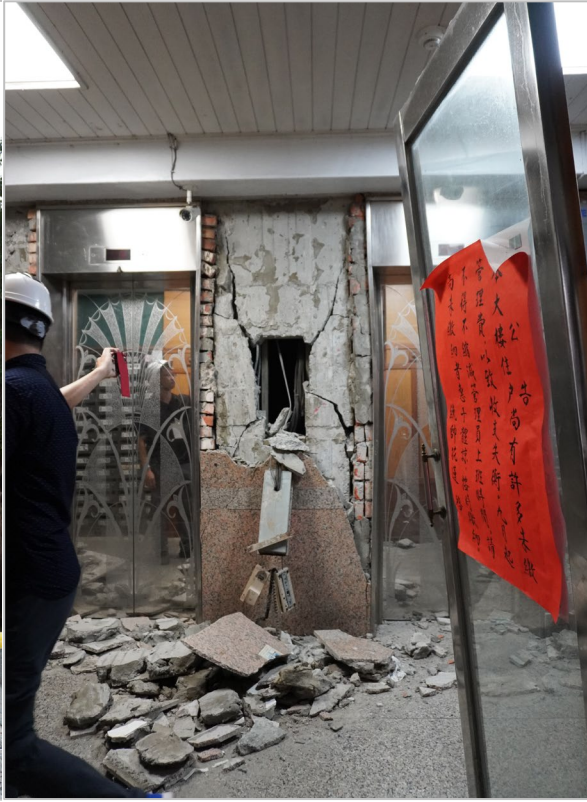
エレベーター間の雑壁の損傷

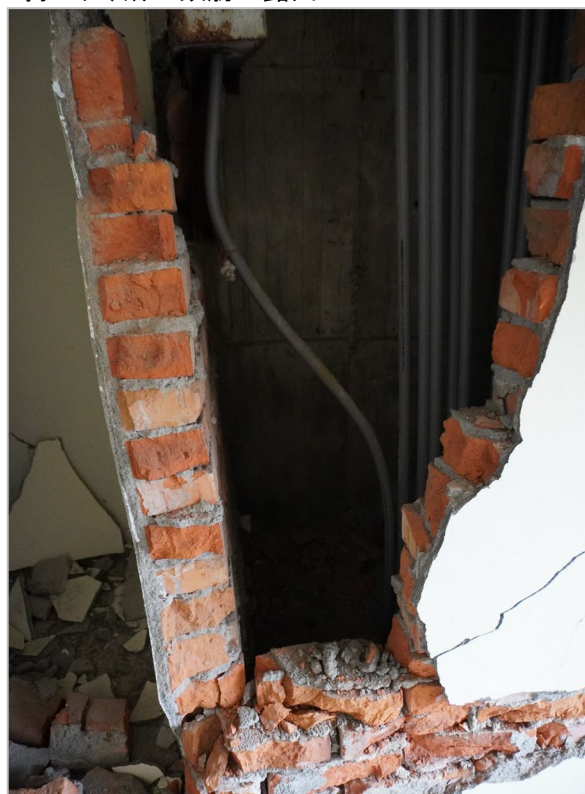
配管周りのレンガ雑壁の崩落

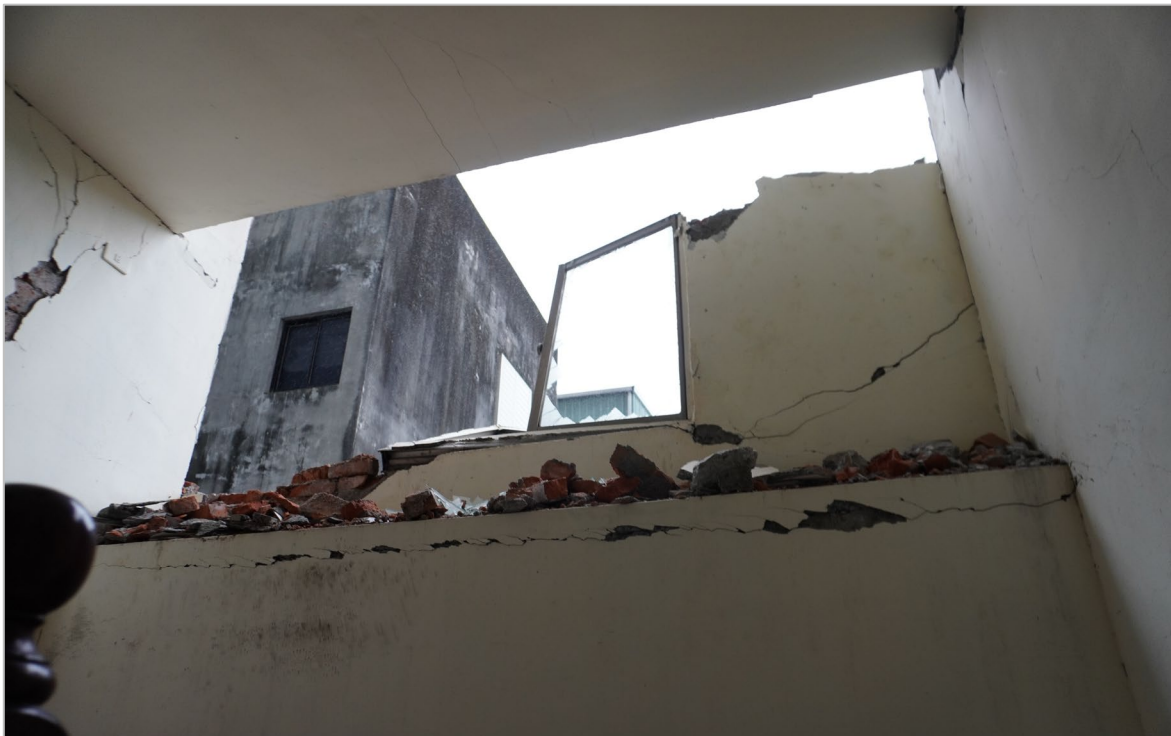
開口付階段室外壁(レンガ壁)の崩落

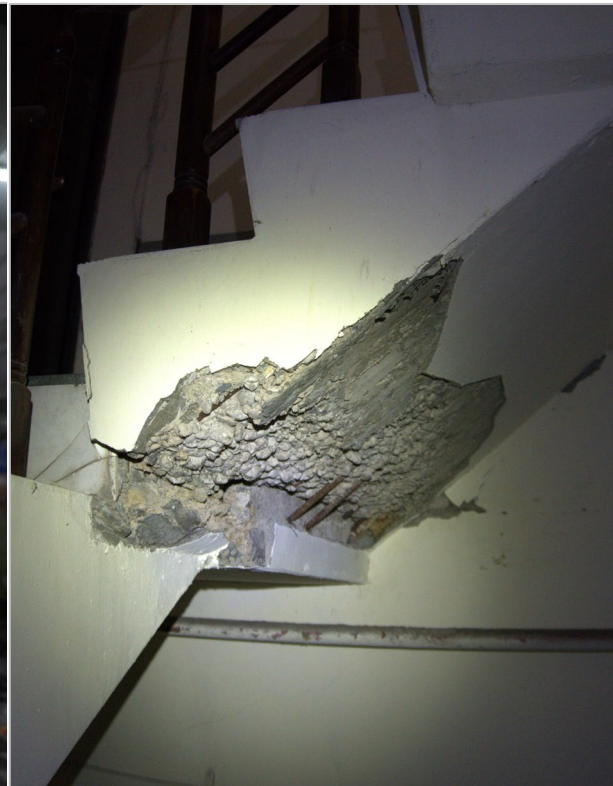
階段スラブの損傷

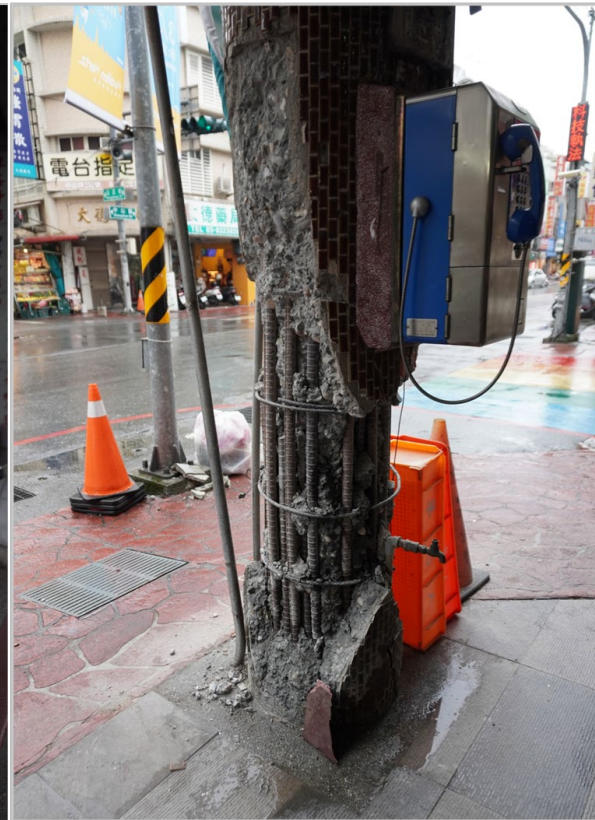
柱脚のせん断破壊

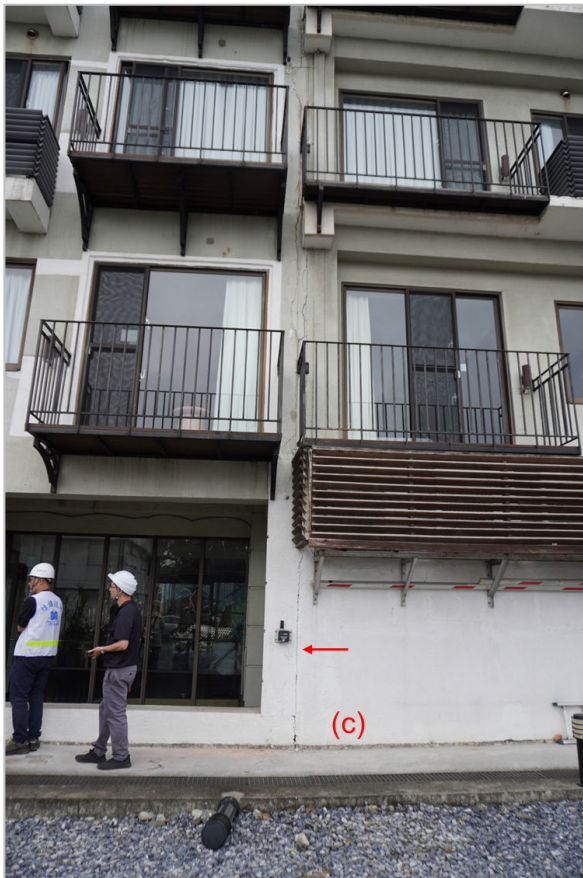
(c) 棟境界のひび割れ

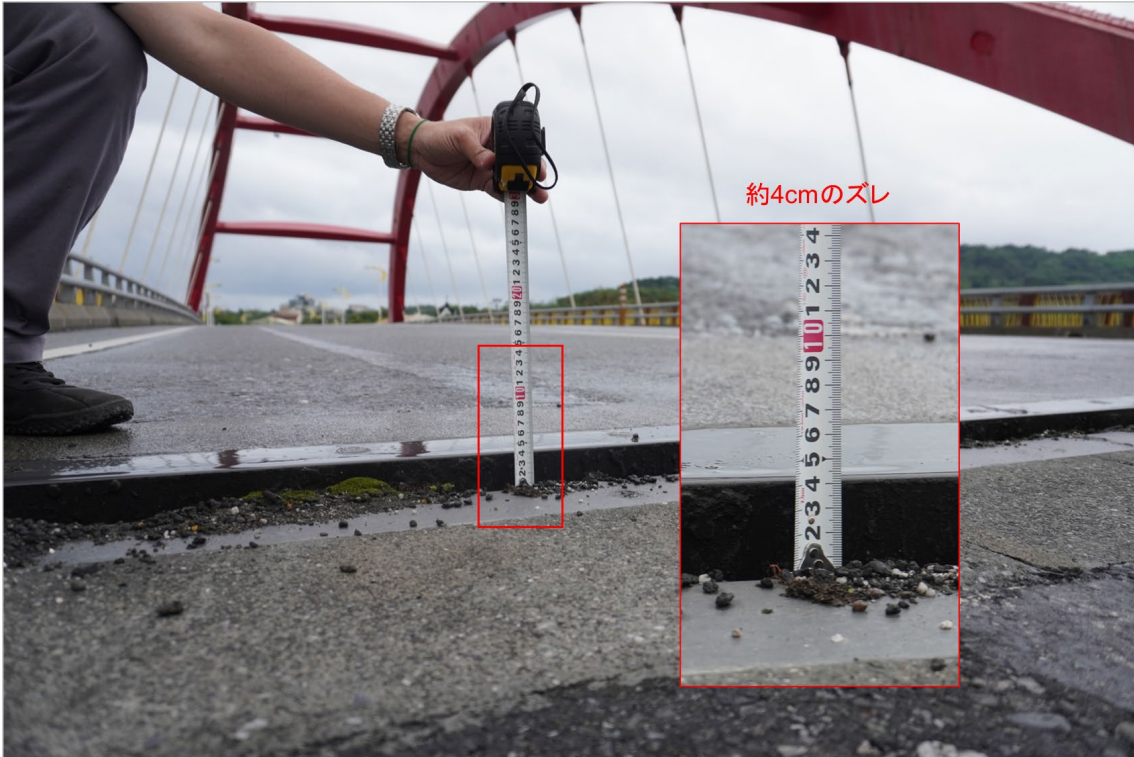
主な被害	<ul style="list-style-type: none">・梁のうち一本の端部が破断・橋西側端で約 4cm の段差 (橋桁側が浮き上がる方向)・橋端境界部での PVC パイプの破断
備考	<ul style="list-style-type: none">・橋の桁行方向は東西方向・4/6, 4/7 共に通行止め

橋桁境界の段差

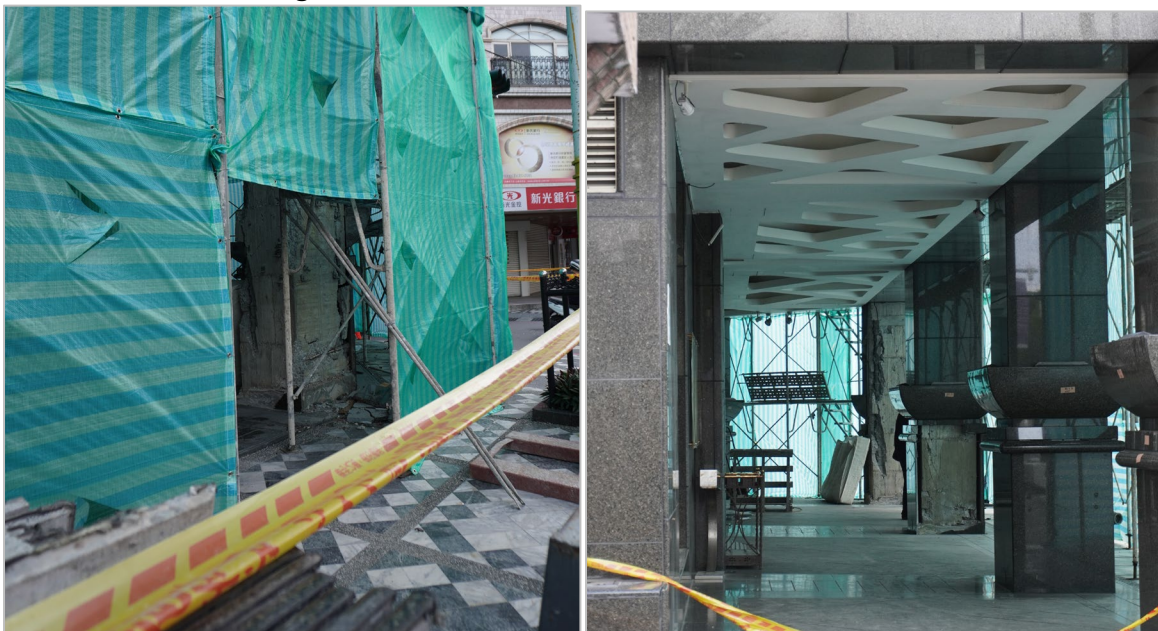
Figure 33 H19 の被害状況

用途	ホテル
構造種別	RC
階数	12
主な被害	・RC柱の付着割裂破壊, せん断破壊
備考	・オーナー建設会社による修復作業が進められていた。

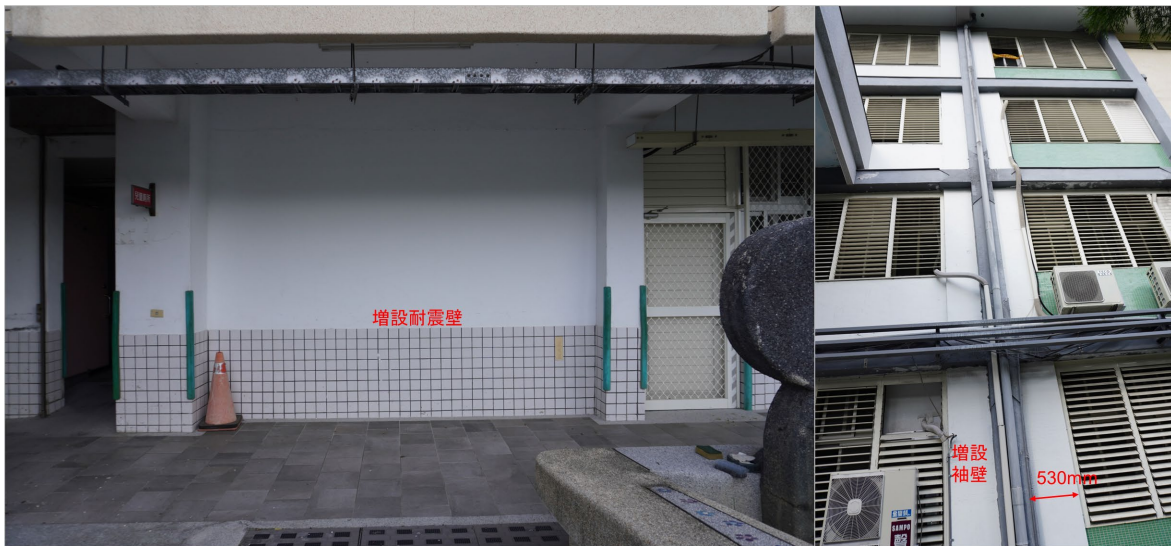
Figure 36 建物 H20 の耐震補強

用途	学校校舎
構造種別	RC
階数	4
主な被害	<ul style="list-style-type: none">・構造的な被害は特になし・建物？側, 梁間方向 1 階壁脚部で外装材の剥落あり。
備考	<ul style="list-style-type: none">・桁行方向に全層で増設袖壁(横幅 530mm)または増設耐震壁による耐震補強済・観測点の空箱あり

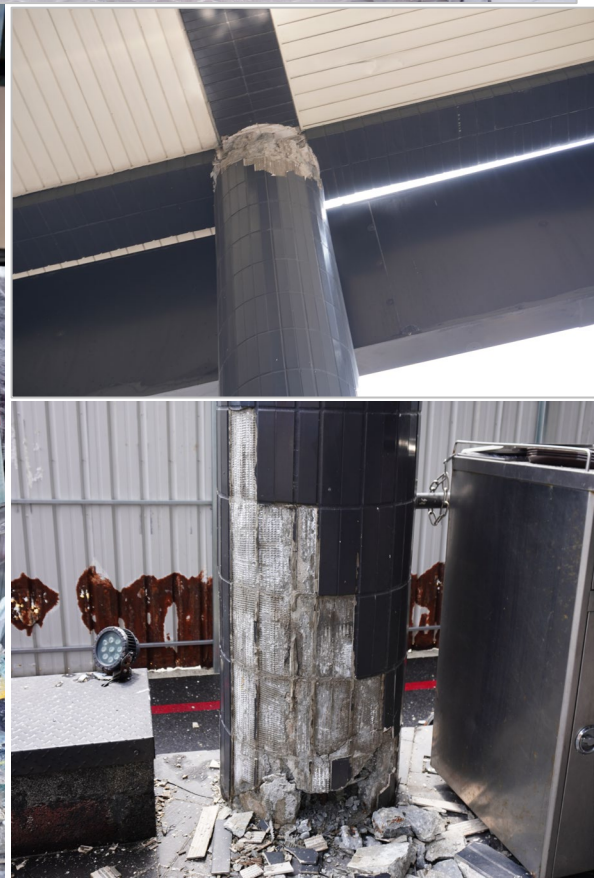
(b) 柱頭柱脚の曲げ破壊

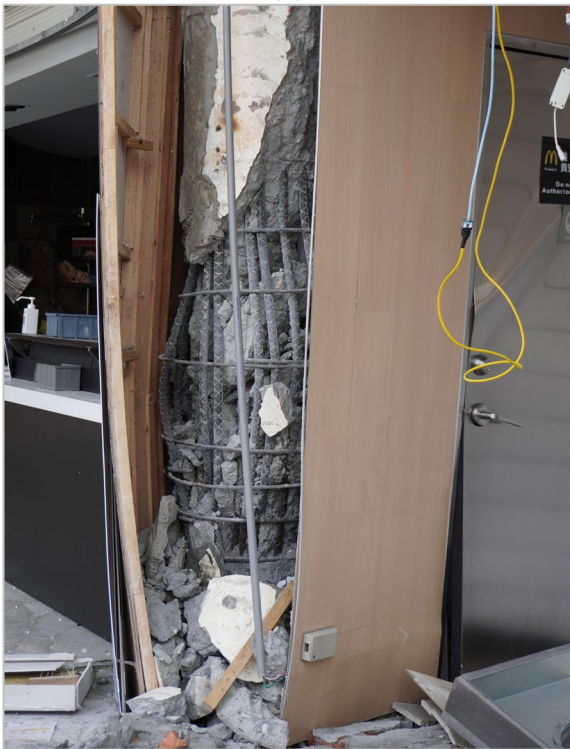
室内柱の損傷状況

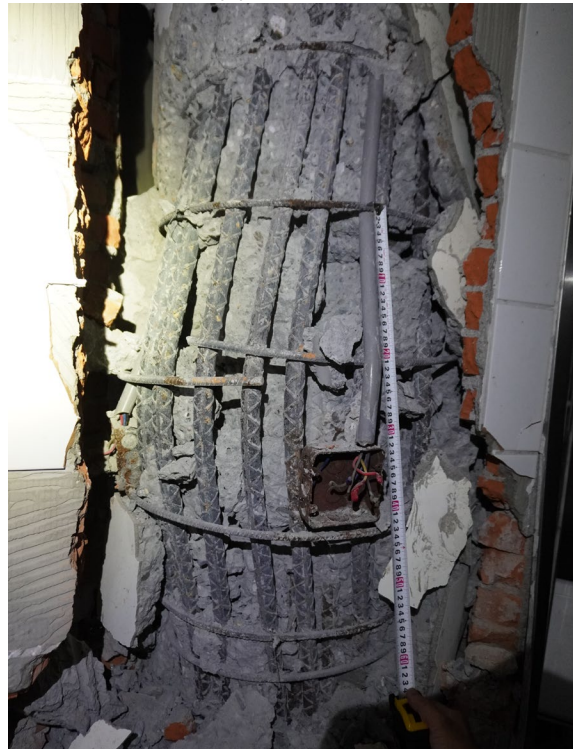
室内柱の損傷状況

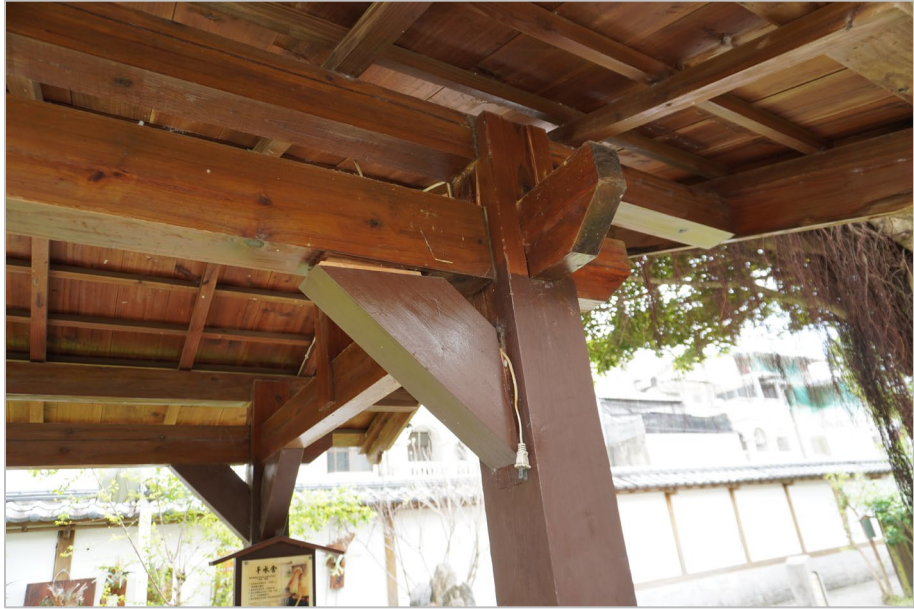
Figure 48 J4 手水舎の被害

用途	寺院
構造種別	W(日本式伝統木造)
階数	1
主な被害	<p>手水舎: 屋根下柱梁接合部の筋交いが梁から抜け出し</p> <p>本殿:</p> <ul style="list-style-type: none"> ・土壁の崩落, せん断破壊, 亀裂 ・柱脚接合部のずれ(4cm ほど) <p>地藏祭壇: 3 仏像が転倒, 破壊</p>
備考	・仏像はモルタルのみで固定か

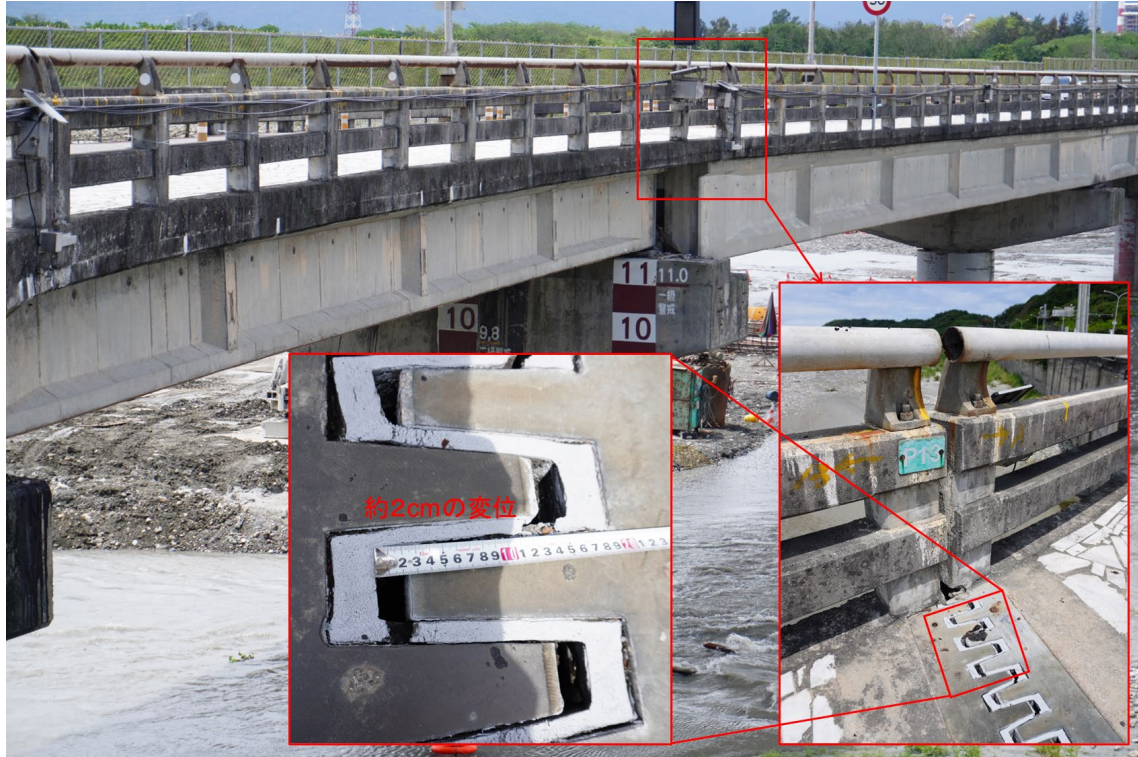
用途	橋梁
構造種別	RC
階数	N/A
主な被害	<ul style="list-style-type: none"> ・東側 P12, P13 地点で各 2cm の桁行方向変位 ・該当の損傷(一部損壊または撤去)
備考	<ul style="list-style-type: none"> ・モニターカメラ, 地震警報装置, 変位計測のデータロガーあり。 ・川に沿って嶺頂断層が在る

橋桁の変位(P13)

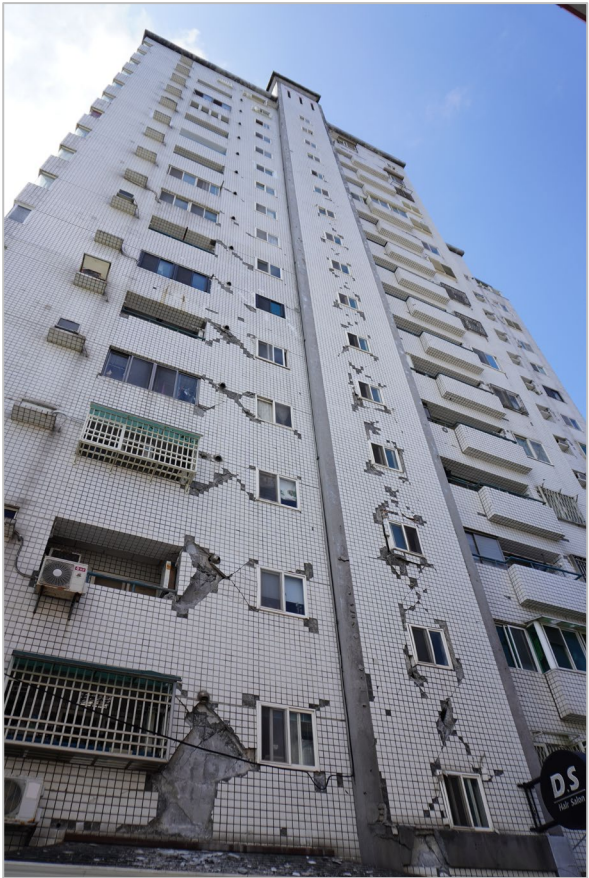
上階まで開口横のRC雑壁のせん断破壊

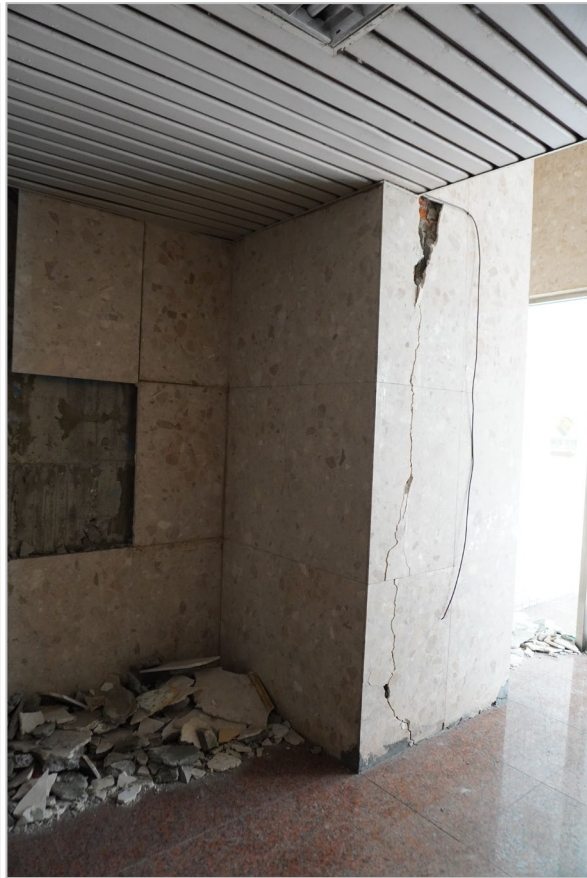
南棟エントランスの被害

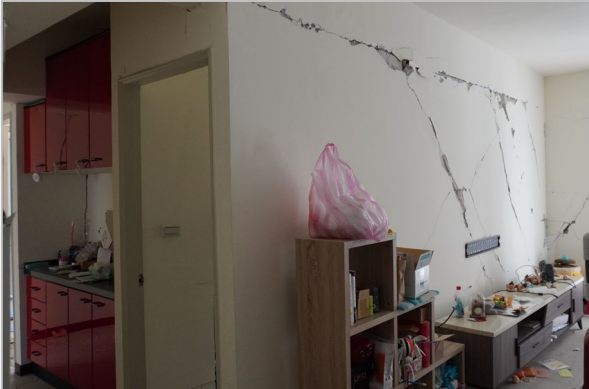
レンガ壁のせん断破壊

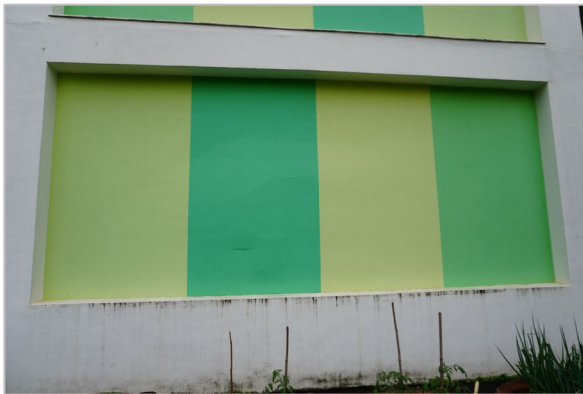
校舎1:壁のせん断ひび割れ(東構面)

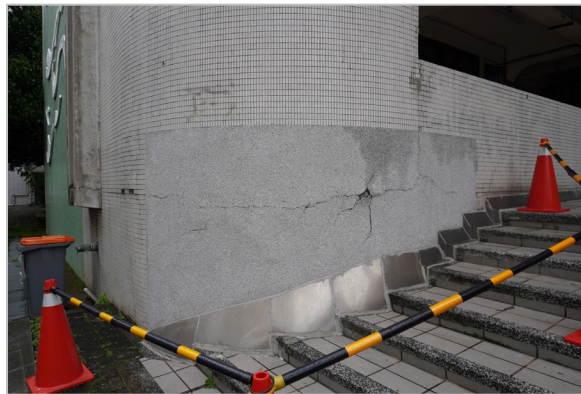
校舎1:RC 曲面外壁の損傷

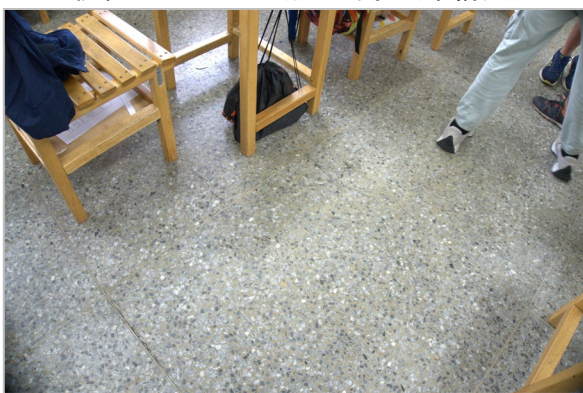
校舎2:床のひび割れ

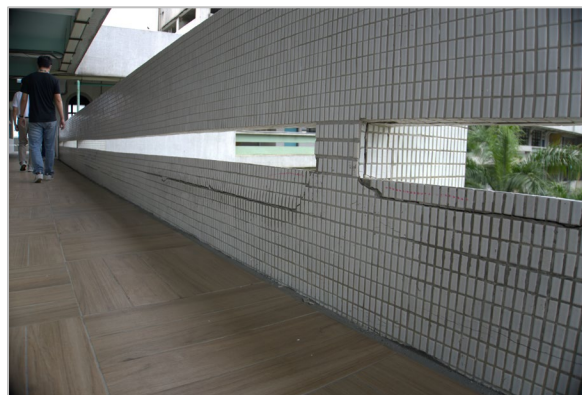
校舎3:外廊下腰壁の横方向の亀裂

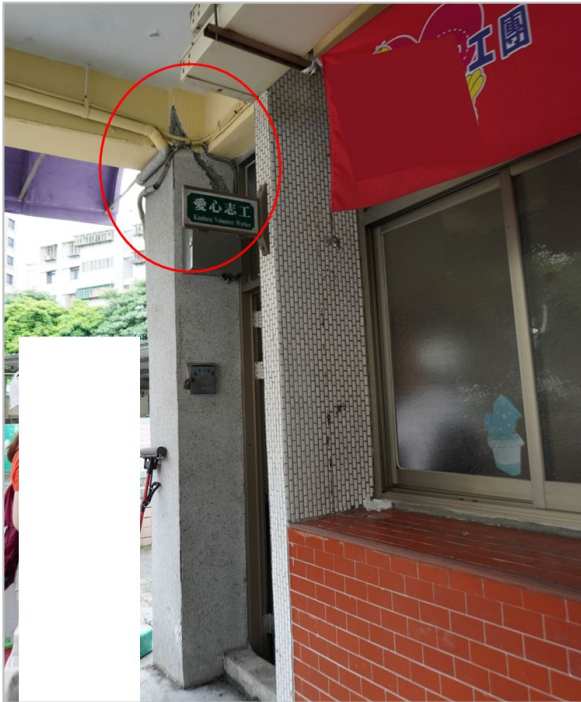
校舎 1: 柱頭せん断破壊

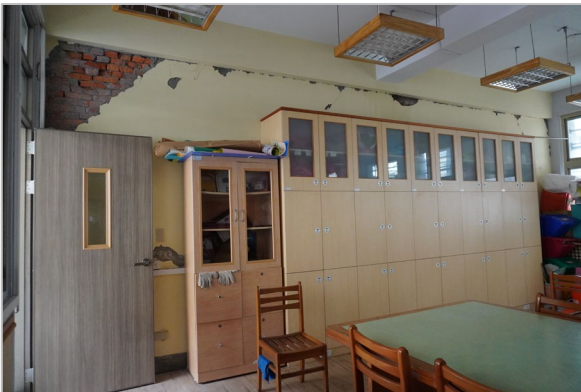
校舎 1: レンガ壁と梁境界のスリップ

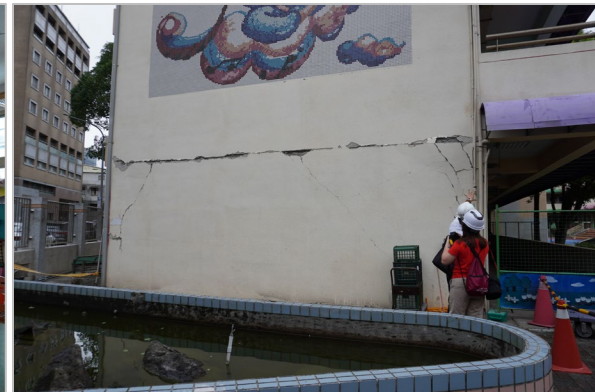
左写真の壁を外から

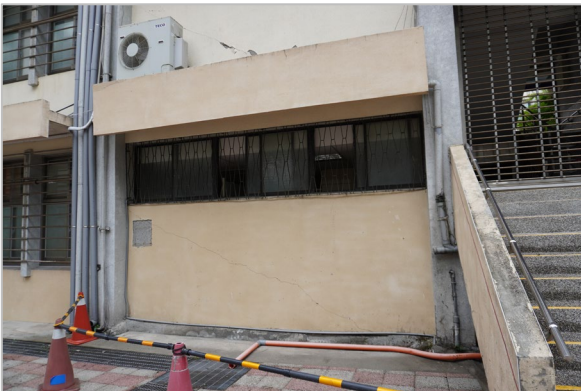
校舎 1 腰壁のせん断ひび割れ

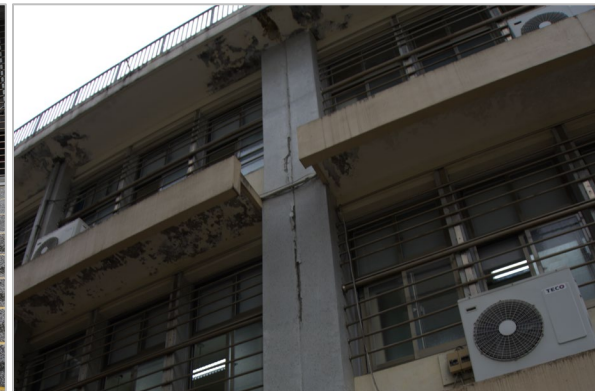
校舎 1: 棟境界の亀裂(隙間がほとんどない)

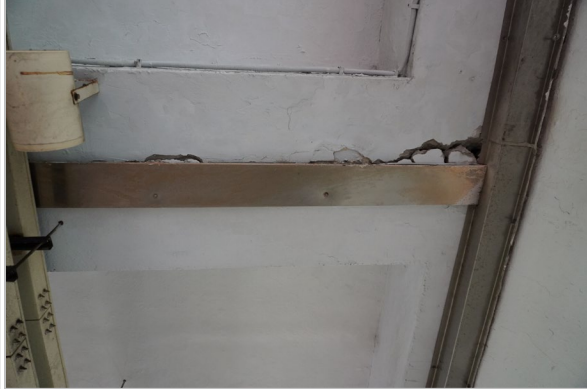
校舎 3: Exp.J の損傷

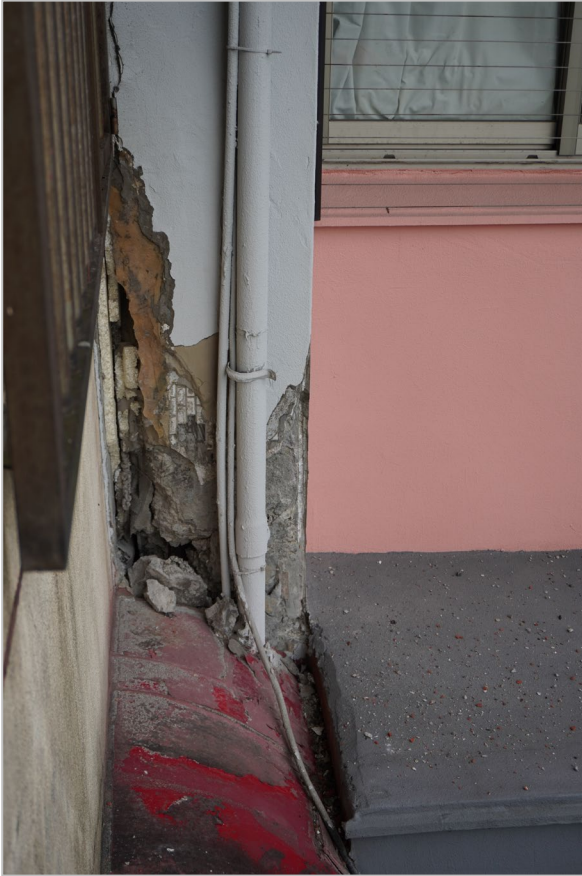
Exp.J 横の柱の損傷(左:校舎 3, 右校舎 2)

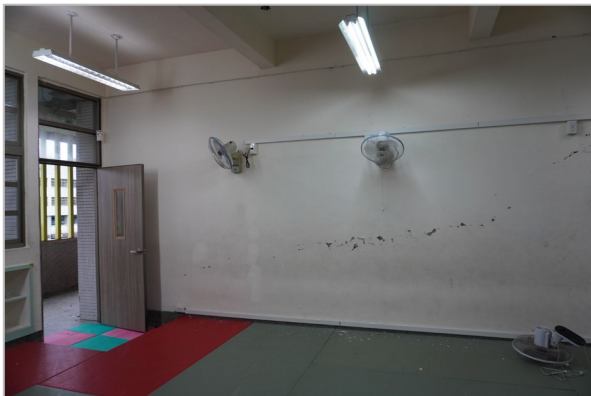
校舎 3:レンガ壁のせん断ひび割れ

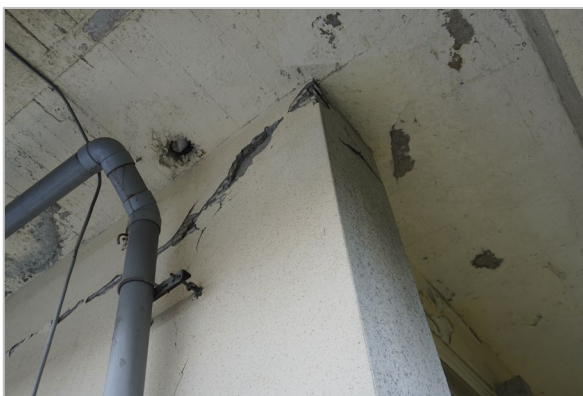
校舎 3:接合部せん断ひび割れ
(この柱は袖壁補強が無い)

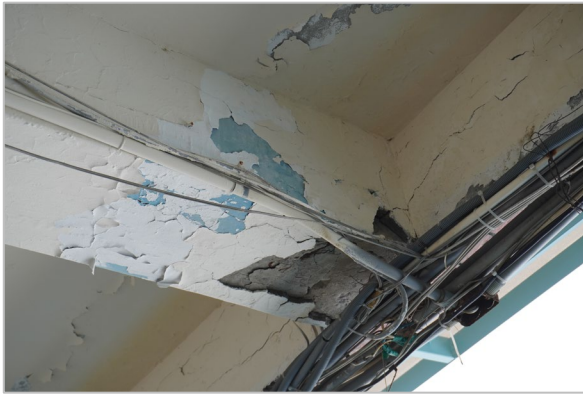
用途	学校
構造種別	RC
階数	3
主な被害	<ul style="list-style-type: none"> ・外廊下の片持ち梁端部の損傷 ・増設袖壁と柱の境界部のひび割れ ・柱の曲げひび割れ ・グラウンド前の底を支える梁の横方向ひび割れ
備考	<ul style="list-style-type: none"> ・袖壁増設や RC 巻き立てによる補強がされていたが、全ての柱ではなく何かスパンか毎に補強されていた。 ・

校舎 1: 片持ち梁端部の損傷

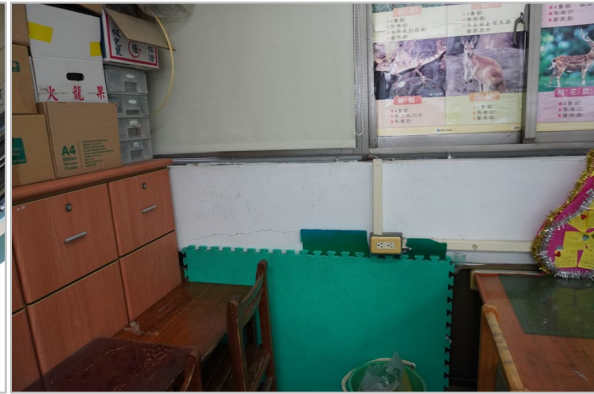
校舎 1: 腰壁に横方向のひび割れ
