2024年4月3日台湾花蓮地震 被害調査報告(速報)

2024年4月11日(2024/04/12 微修正)
大阪大学大学院工学研究科 助教 鈴木有美

2024年4月3日午前7時58分(現地時間、以下同様)に台湾東部の花蓮地方でマグニチュード7.2(台湾中央気象局, 7.4: USGS, 7.7: 気象庁)の地震が発生した。本報告書では花蓮縣花蓮市、同吉安郷の主に被害が大きかった RC 造建物と台北市内の学校建物について、本震発生後3日後の4/6から4/8に実施した調査内容について報告する。

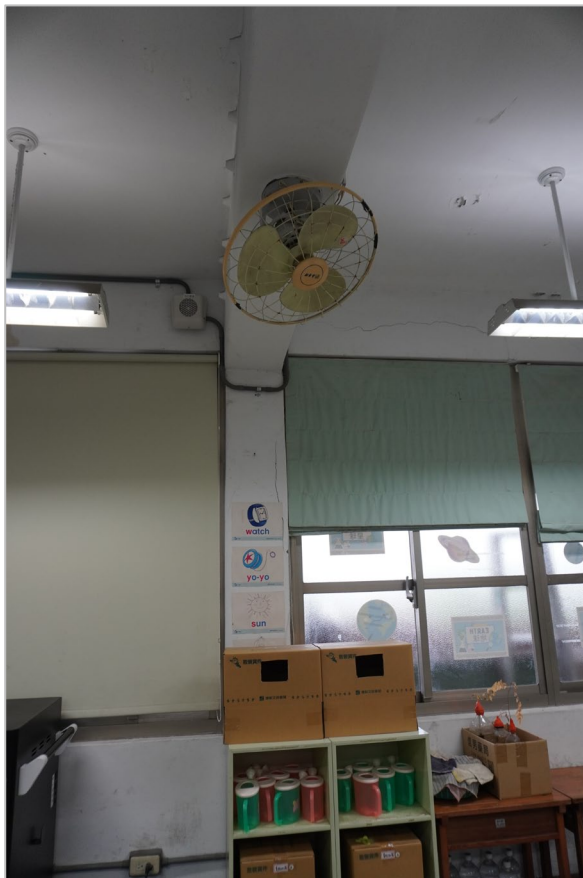
校舎 1 柱・梁に主筋に沿ったひび割れ

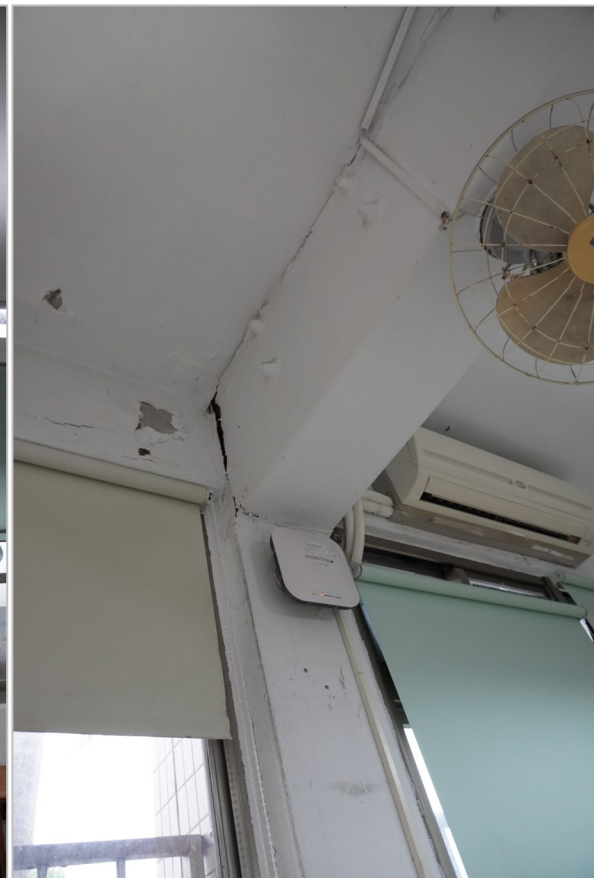
校舎 1: 梁 Steel cladding 境界部亀裂

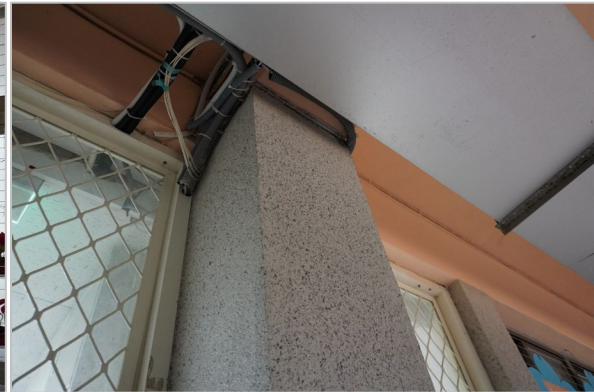
校舎 2: 袖壁増設が無い柱の曲げひび割れ

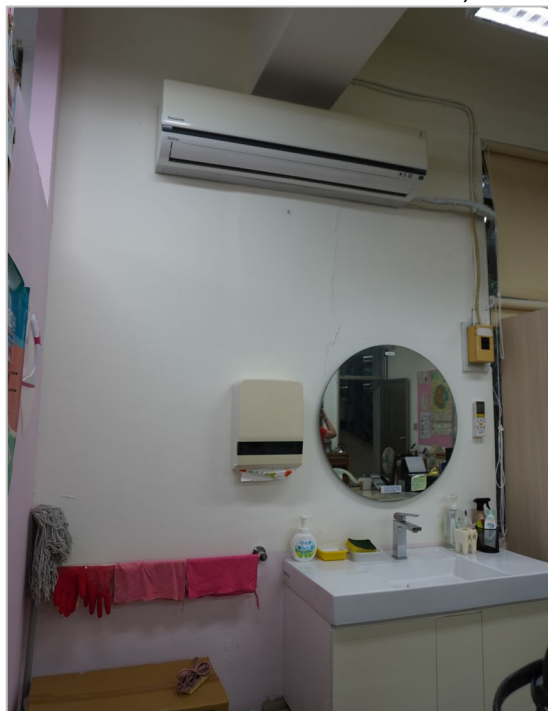
校舎 2: 増設袖壁と柱の境界の縦ひび割れ

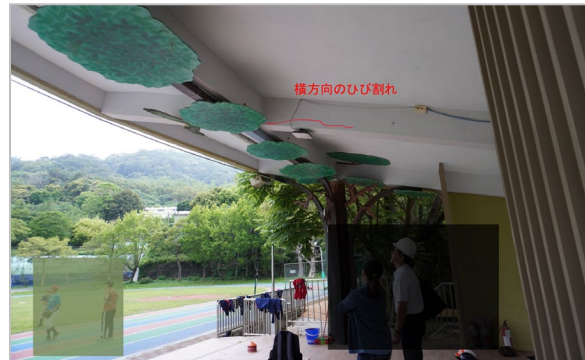
グラウンド前: 庇梁に横ひび割れ
Figure 63 学校 TP3 の被害状況
