令和7年12月8日青森県東方沖の地震における建物被害調査

八戸工業高等専門学校 産業システム工学科環境都市・建築デザインコース

金善旭

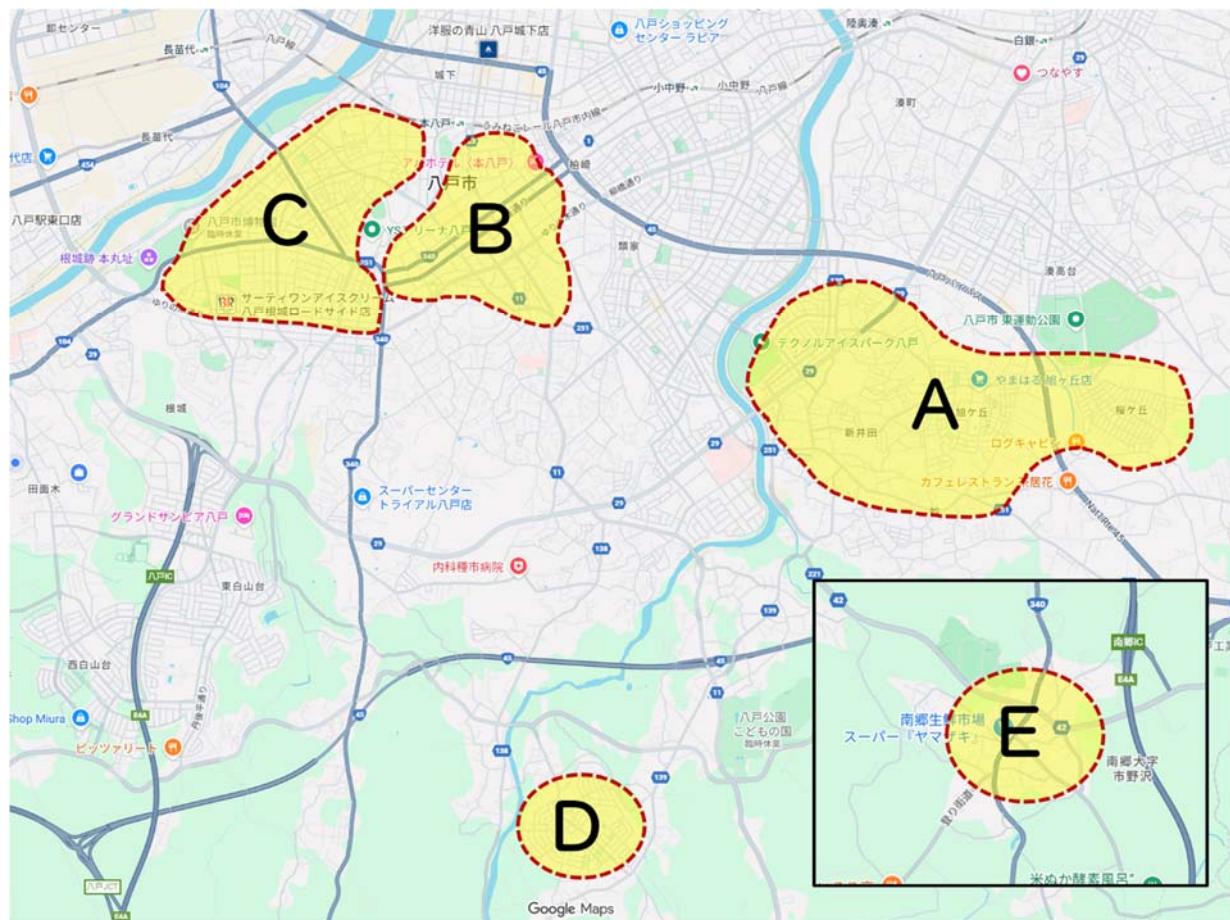
図1 建物の被害調査対象地域

建物被害調査は、2025年12月14日および15日の両日にわたって実施した。調査対象地域は、八戸市内のうちニュースや新聞などで多く取り上げられている地域に加え、河川沿いや丘陵地に立地する住宅地、築年数の古い校舎や住宅団地、ならびに震度6強が記録された地域を選定し、車両による移動調査を行った。調査対象地域を図1に示す。

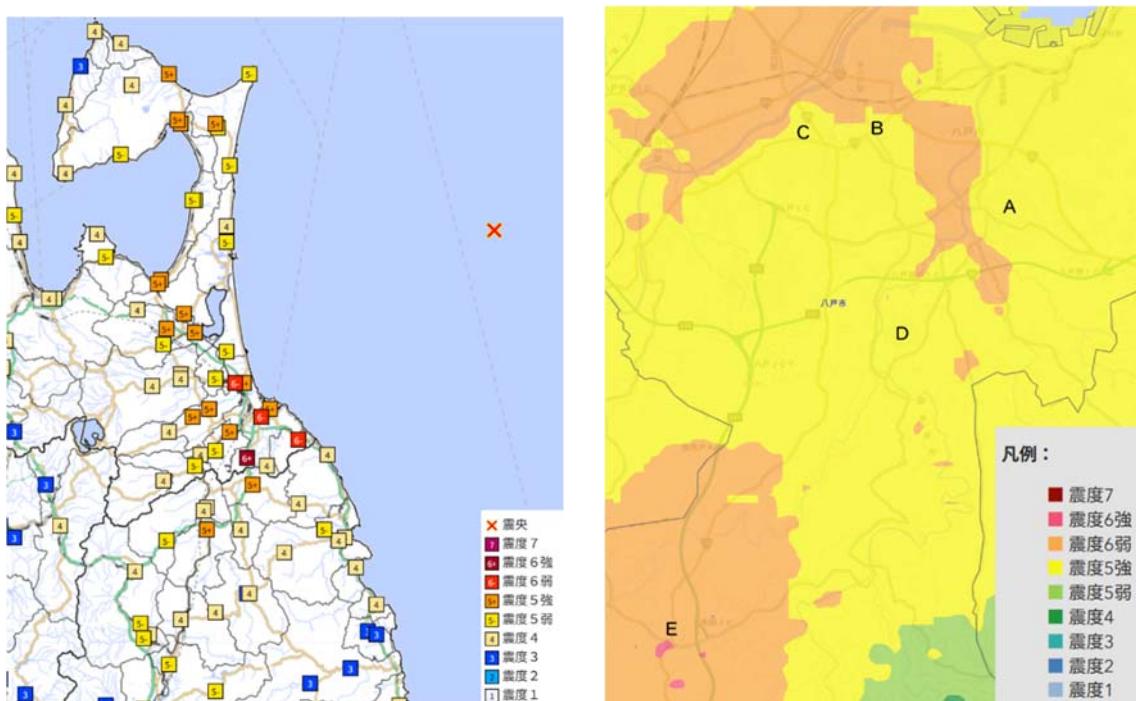
図 2 震度分布図ⁱⁱⁱ (左) と面的推定震度分布^{iv} (右)

発生日時	2025 年 12 月 8 日 23 時 15 分頃	
マグニチュード	7.5	
震 源	位置	青森県東方沖 (八戸の東北東 80 km 付近)
	深さ	約 54 km
震 度	6 強 (南郷)、震度 6 弱 (内丸)、震度 5 強 (湊町)、震度 4 (島守)	
長周期地震動観測状況	青森県三八上北で長周期地震動階級 3 を観測	
観測点最大加速度 (上位 4 件)	K-NET 八戸 (AOM012)	517 gal
	KiK-net 二戸東 (IWTH01)	496 gal
	KiK-net 玉山 (IWTH02)	356 gal
	K-NET 野辺地 (AOM010)	336 gal

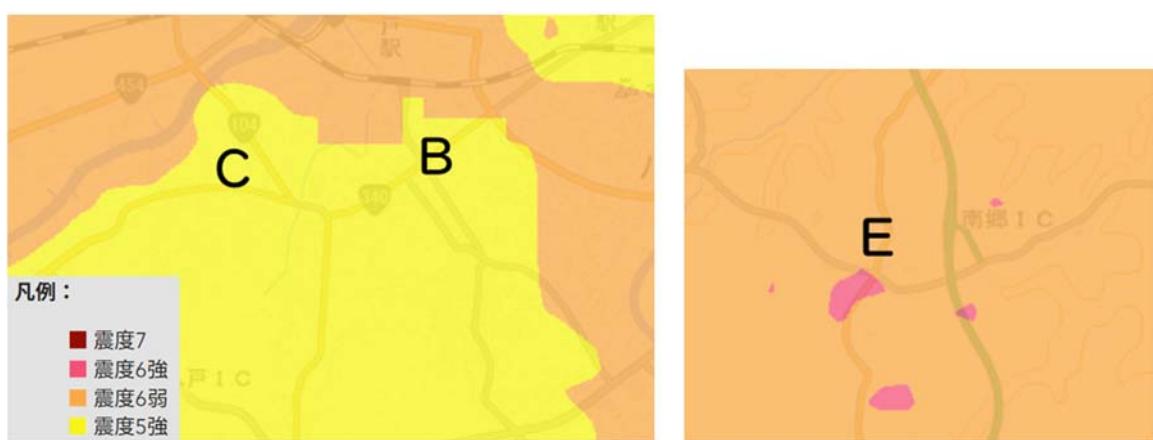
図 4 B・C・E 地域の面的推定震度分布

B 地域内の被害分布を見ると、国道 340 号およびその裏通り周辺に被害が集中しており、ニュースや新聞などで報じられた鉄塔損傷（ ）高架橋損傷（ ）校舎基礎部分の破損（ ）も B 地域に隣接する場所に位置している。震度分布の観点から見ると、B 地域では 19 件の被害のうち 17 件が震度 5 強の地域で発生しており、B 地域に隣接する C 地域で確認された 4 件の被害も、いずれも震度 5 強の地域に位置していた。
