日本建築学会災害委員会  
土砂・地盤災害に関する初動調査マニュアル(案) (2025年度版)  
「解説・参考資料」

本マニュアルは土砂災害と地盤変状災害による建物被害に関するの初動調査を対象として、要点をまとめた「本文」と、土砂・地盤変状災害の現象や被害事例、被害調査方法などのより詳細な解説や参考事例を紹介する「解説・参考資料」で構成している。がけ崩れと土石流による建物の被害例を図 1-1、図 1-2 に、土砂災害で流下する土砂や岩塊・瓦礫による作用荷重と水平抵抗力に乏しい木造住宅の倒壊・流失に至る被害のイメージを図 1-3 に、地盤変状で沈降する地盤上の建物の被害のイメージを図 1-4 に示す。調査に際し、地震災害調査活動指針やドローンの利活用に関するガイドなども参考にされたい<sup>1-1)</sup>、<sup>1-2)</sup>。

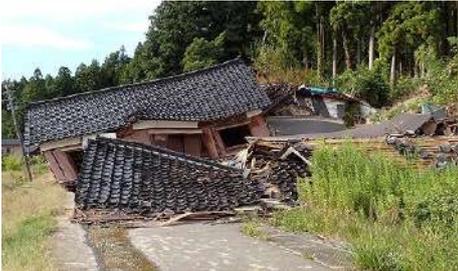
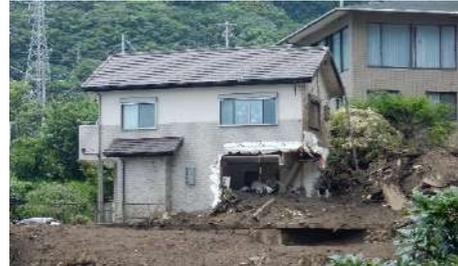
図 1-1 土砂災害の例（撮影・久田）

2024 年奥能登豪雨による珠洲市・若山町のがけ崩れで倒壊した古い木造家屋

2021 年熱海市の土石流で被災した新しい木造住宅（1階隅角部が土砂・瓦礫で削り取られた）

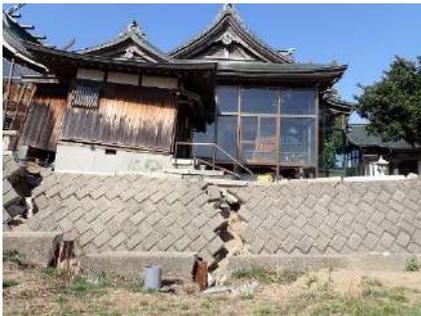
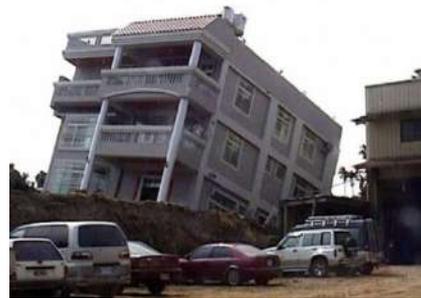
図 1-2 地盤変状災害の例（撮影・久田）

2024 年能登半島地震のかほく市大崎での側方流動による擁壁と建物の被害

1999 年台湾集集地震の地表地震断層の直上の RC 造建物の傾斜被害（後に修復した）

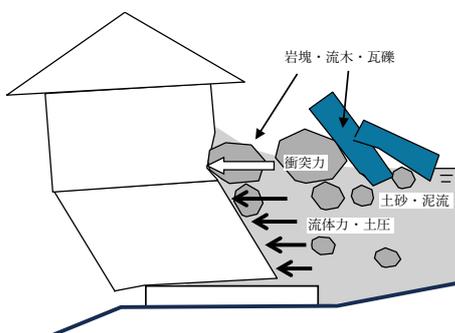
図 1-3 土砂災害で流下する土砂・泥流・岩塊・流木等による建物に作用する荷重と古い木造住家の倒壊・流失するイメージ図

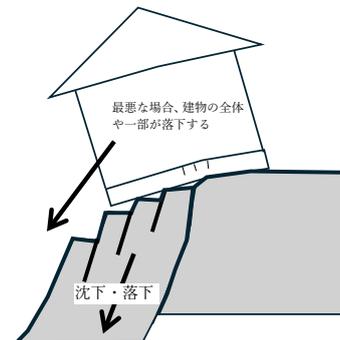
図 1-4 地盤変状（地すべり地盤の上端部や縦ずれ断層の直上など）で沈降する地盤上の建物の被害のイメージ図

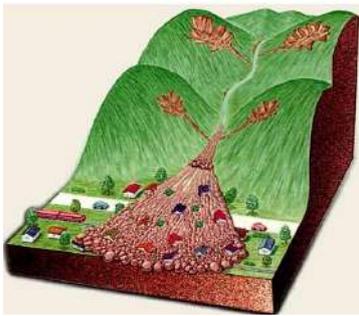
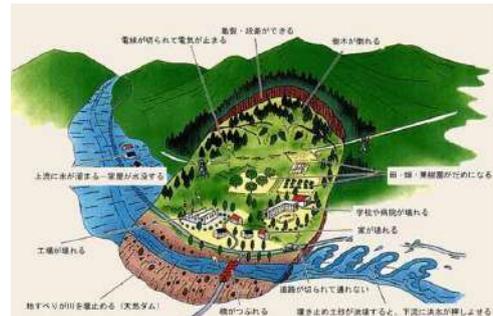
図 2-1 国土交通省による土砂災害の分類<sup>2-1)</sup>

①**土石流**：山腹、川底の石や土砂が長雨や集中豪雨などによって一気に下流へと押し流される現象。その流れの速さは規模によって異なるが、時速20~40kmという高速度で一瞬のうちに人家や畑などを壊滅させる。

②**がけ崩れ**：地中に浸み込んだ水分が土の抵抗力を弱め、雨や地震などの影響によって急激に斜面が崩れ落ちる現象。がけ崩れは突然起きるため、人家の近くで起きると逃げ遅れる人も多く死者の割合も高くなる。

③**地すべり**：斜面の一部あるいは全部が、地下水の影響と重力によってゆっくりと斜面下方に移動する現象。一般に移動する土塊量が大きいため、広範囲に甚大な被害を及ぼすことが多い。

1) **土砂災害**：土石流、崖崩れ、地すべり、土砂・洪水氾濫、雪崩・雪代など、傾斜地を土砂や流木、岩塊、積雪等が移動・堆積し、建築物に荷重・衝突力として作用し、さらには土砂等が室内に流入するなど発生する災害とする。土砂災害に関して、図 2-1 に示す国土交通省による定義を基本とし、以下のような現象を指すこととする。

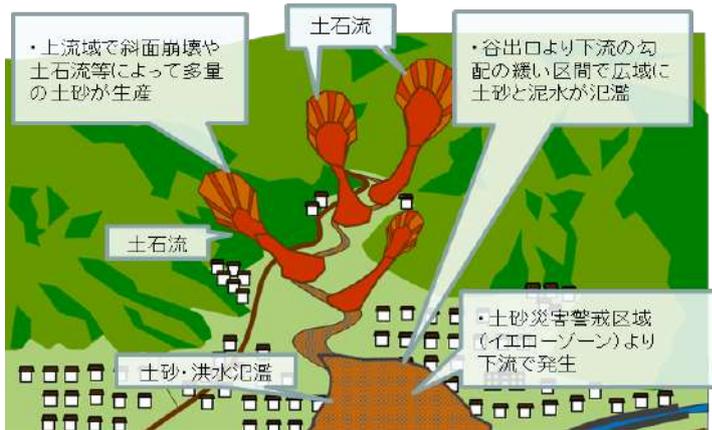
図 2-2 土砂・洪水氾濫の説明図<sup>2-1)</sup>

・**その他の土砂災害**：その他の土砂災害として、「土砂・洪水氾濫」、「深層崩壊」などがある。「土砂・洪水氾濫」は、図 2-2 に示すように豪雨により上流域から流出した多量の土砂が下流の河道で堆積することにより、河床の上昇や河道の埋塞が生じ、土砂と泥水による氾濫が発生する現象である。一方、「深層崩壊」は図 2-3 に示すように、山崩れ・崖崩れなどの斜面崩壊のうち、すべり面が厚さ 0.5~2.0m 程度の表層土が崩壊する「表層崩壊」に対して、表土層だけでなく、深層の地盤までもが崩壊土塊となる比較的規模の大きな崩壊現象である。一般に膨大な土塊が高速で流下するため、耐震設計された RC 造の建築物でも倒壊・流出する可能性がある。さらに移動土塊がそのまま土石流となって流下する場合や、河道を塞いで天然ダムを形成する場合などがある。一般に被災地域は立ち入り禁止となり、初動調査は困難になる場合が多い。

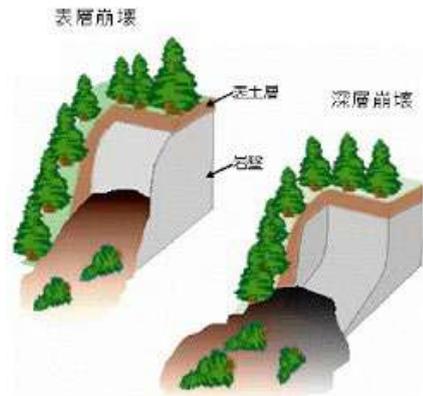
図 2-3 表層崩壊と深層崩壊<sup>2-1)</sup>

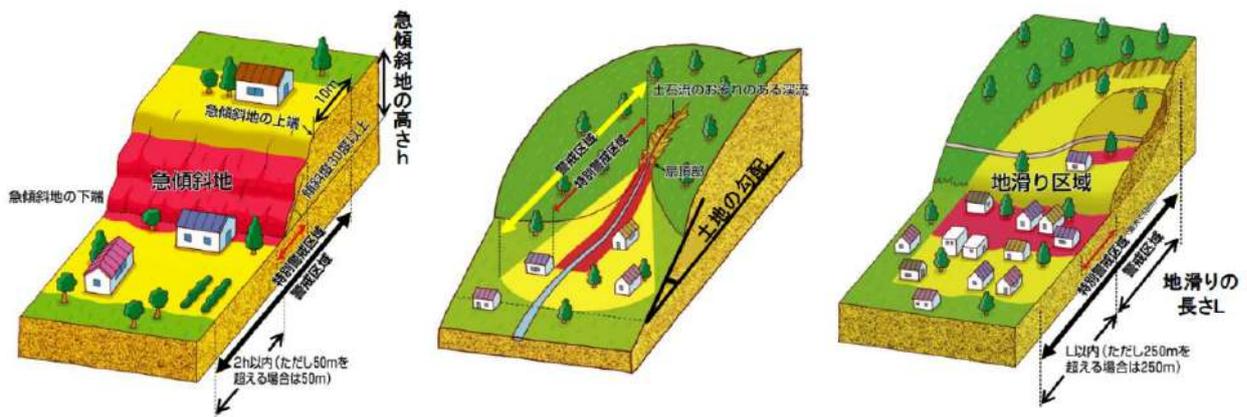
急傾斜地崩壊：傾斜角が 30 度以上ある土地で、上端から 10m 以内、下端から 2 倍以内（50m 以下）

土石流：土地の勾配が 2 度以上

地すべり：地すべりの長さの 2 倍以内（ただし、250m 以下）

図 2-4 土砂災害の分類と土砂災害警戒区域・特別警戒区域の指定<sup>2-2)</sup>

・土砂災害防止法と警戒区域：建築分野に関連する土砂災害対策として、2015年に「土砂災害警戒区域等における土砂災害防止対策の推進に関する法律（以下、土砂災害防止法）」が改正され、図 2-4 に示すように自治体は急傾斜地崩壊（がけ崩れ）、土石流、地すべりの3種類の「土砂災害警戒区域（イエローゾーン）」と「土砂災害特別警戒区域（レッドゾーン）」を指定し、土砂災害ハザードマップとして公開を推進している。「土砂災害警戒区域」は住民等の生命又は身体に危害が生じる恐れがある区域とされ、危険の周知や、指定緊急避難場所や避難経路など警戒避難体制の整備が期待されている。一方、「土砂災害特別警戒区域」は建物に損壊が生じ住民等の生命又は身体に著しい危害が生ずるおそれがある区域とされ、開発行為に対する許可制、建築物の構造規制、あるいは、移転勧告が行われる。特別警戒区域では建物の建設は原則禁止されているが、新規に建設する場合には擁壁などで土砂災害を防止する対策を行うか、想定される土砂荷重に耐えるRC造による構造形式を採用し、構造計算により安全性を確認する必要がある<sup>2-2), 2-3)</sup>。さらに 2017 年の土砂災害防止法の改正では、警戒区域内にある要配慮者利用施設を対象に避難確保計画及び計画に基づく避難訓練の実施を施設管理者等へ義務付けている。

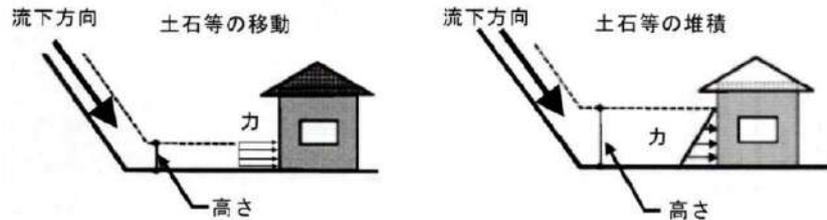
図 2-5 土石等の流下による移動と堆積により建物の外壁に作用する荷重分布<sup>2-3)</sup>

・土砂災害（がけ崩れ・土石流・地すべり）で建築物に作用する荷重：「土砂災害特別警戒区域（レッドゾーン）」内の新築建物では土砂荷重に耐える構造にする必要がある。土砂荷重の種別として土砂等が高速に作用する「移動」と、ゆっくりと作用する「堆積」がある。土砂災害防止法では、図 2-5 に示すように「移動」の荷重分布は高さ方向に等分布を、「堆積」では三角形の

等分布荷重を、それぞれ仮定している。また土砂災害の分類ごとに建物の外壁等に作用する荷重種別を指定しており、がけ崩れ（急傾斜地崩壊）では「移動」と「堆積」の両方を、土石流では「移動」を、地すべりでは「堆積」を、それぞれによる荷重を設定し、安全性（倒壊・崩壊等が生じない、など）を確認することを求めている。

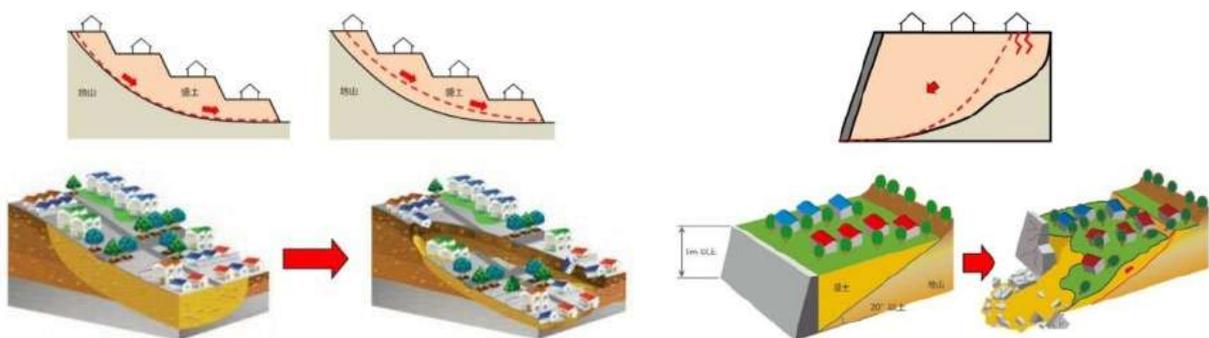
図 2-6 谷埋め型（左）と腹付け型（右）の大規模盛土造成地と滑動包絡のイメージ図<sup>2-6)</sup>

・ **大規模盛土造成地と崩落災害**：盛土造成地には谷埋め型盛土や腹付け型盛土等があり、図 2-6 にそれぞれの造成地の特徴と活動崩落のイメージ図を示す<sup>2-4)</sup>。谷埋め型盛土は、谷や沢を埋めた土地であり、盛土内に水の浸入を受け易く、盛土側面に谷部の斜面が存在することが多い。一方、腹付け型盛土は傾斜地に沿って斜面を直接盛り土で覆うように造成された土地であり、傾斜地盤上が高いという特徴がある。国交省は、これらの盛土造成地のうち、以下のいずれかの要件を満たすものを大規模盛土造成地と定義している。

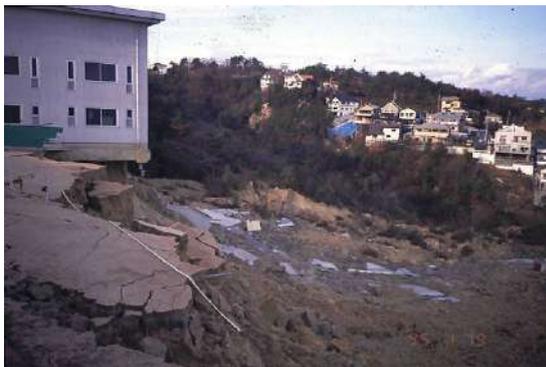
図 2-7 1995 年兵庫県南部地震による西宮市仁川の盛土造成地の被害（撮影：安田）

被害事例として、図 2-7 に 1995 年兵庫県南部地震の際、西宮市仁川百合野町で発生した大規模な盛土造成地盤の滑落崩壊を示す。幅約 100m、長さ約 100m、深さ 15 m、約 10 万 m<sup>3</sup> の土塊が崩落し、下流側の 13 戸の家屋が倒壊、34 名の犠牲者が発生し、また斜面上部にあった阪神水道企業団甲山浄水場の汚泥処理施設も全壊した。当該地域は浄水場の造成時に、当時の谷地形に盛土されていたと考えられている。

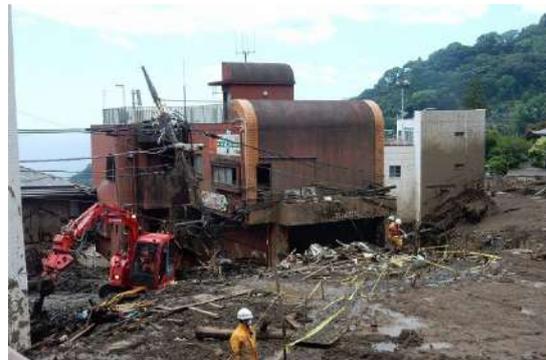
図 2-8 2021 年熱海市伊豆山地区上流の盛土崩壊による土石流による被害（撮影：久田）

・**熱海市の土石流災害と盛土規制法**：2021年7月3日に発生した熱海市伊豆山地区の土石流は、逢初川の源頭部での違法盛土の崩壊により発生し、下流の住宅地に甚大な被害が生じた。図 2-8 は土石流による建物被害の様子である。土石流は約 2km の距離（平均の傾斜角約 11 度）を計 7 波の発生と停止を繰り返し、破壊した住家を瓦礫として巻き込みながら約 3 時間で海岸まで到達した。木造住家の大半は流出・倒壊・大破などの甚大な被害であったが、RC 造建物は低層階での泥流の流入を除くと構造的には大破などの大きな被害は無く、3 階以上の下流側や屋上では生存可能な空間を残した<sup>2-5)</sup>。熱海市の土石流災害を契機として、国交省と農林水産省は危険な盛土等を全国一律の基準で包括的に規制する「**宅地造成及び特定盛土等規制法（盛土規制法）**」を 2023 年 5 月に施行した。宅地、農地、森林等の土地の用途にかかわらず都道府県による規制区域の指定、盛土の安全基準の設定と適合の許可制、施工の事前・中間・完了時の検査の実施、維持管理の義務化、責任所在の明確化と罰則の強化などを定めている<sup>2-6)</sup>。

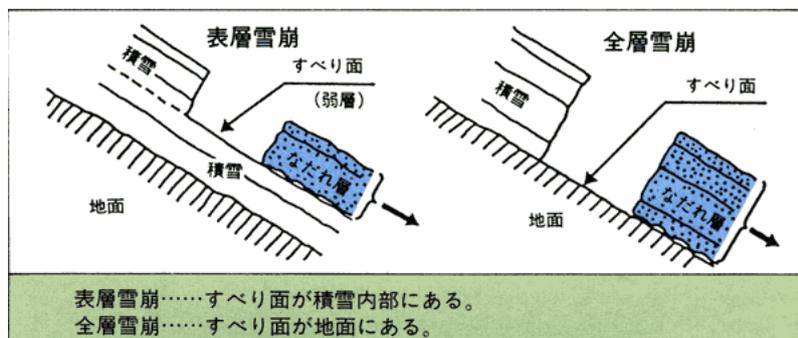
図 2-9 表層雪崩、全層雪崩<sup>2-7)</sup>

・**雪崩・雪代・スラッシュ雪崩**：「雪崩」は山腹に積もった雪が重力の作用によって斜面を崩れ落ちる現象であり、図 2-9 に示すように厳冬期に多く起きる「**表層雪崩**」と春先に多く起きる「**全層雪崩**」がある<sup>2-1), 2-7)</sup>。特に表層雪崩は、速度が速く破壊力が強力で山麓から数 km も達することがあるなど、一般に被害範囲も広がる。わが国の豪雪地域には日本全国の人口の 1 割を超える人々が生活しており、集落を対象とした雪崩の危険箇所（人家 5 戸以上等）は全国に 20,501 箇所もある<sup>2-1)</sup>。災害事例として、1986 年 1 月に新潟県西頸城郡能生町の柵口（ませぐち）地区の集落背後の権現岳で発生した表層雪崩は約 2 km 先の集落を襲い、死者 13 名、負傷者 9 名、民家 10 戸全半壊の大惨事となった<sup>2-7)</sup>。一方、「**雪代（ゆきしろ）・スラッシュ雪崩**」は、春先の融雪期に積雪の表層が温度の急激な上昇や降雨を引き金として生ずる流動性の高い雪崩であり、雪や氷とともに多量の土砂を含み流動性が高いため、山麓の集落までも流下して時に大きな被害をもたらす場合がある<sup>2-8)</sup>。

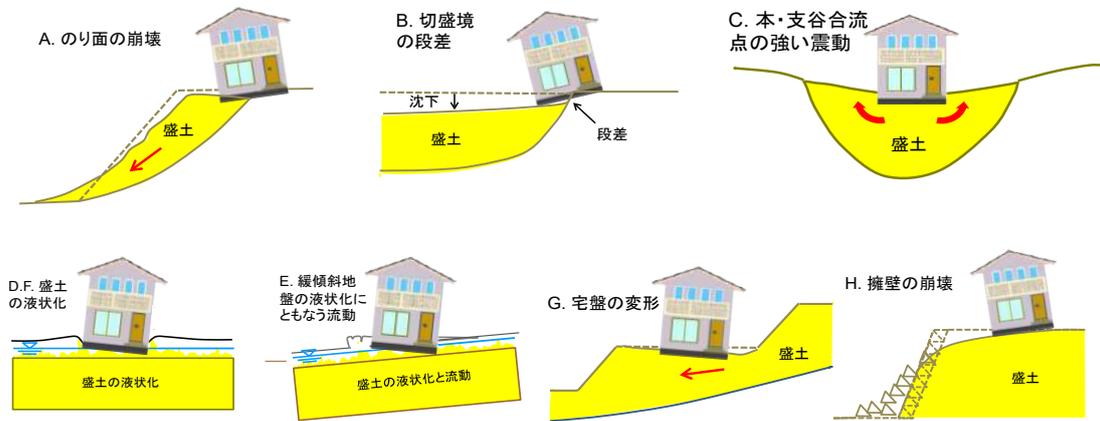
図 2-10 2011 年東日本大震災において南光台で発生した盛土造成地の変状のパターン<sup>2-9)</sup>、<sup>2-10)</sup>

・盛土造成地における地盤変状と建物の移動・傾斜：事例として図 2-10 に 2011 年東北地方太平洋沖地震において仙台市泉区南光台で発生した地盤変状のパターンを示す。これらのうち、のり面の崩壊、切盛境の段差、宅盤の変状、擁壁の崩壊による典型的な被害写真を図 2-11 に示す。

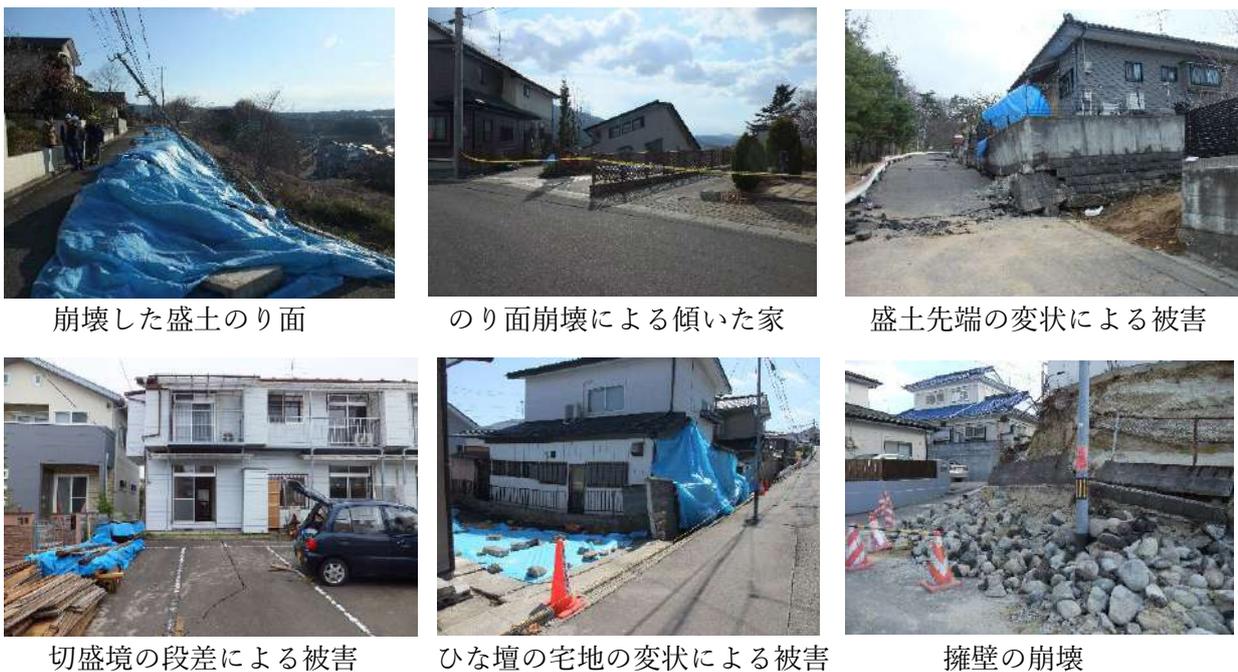
図 2-11 のり面の崩壊、切盛境の段差、宅盤の変状、擁壁の崩壊による典型的な被害（撮影：安田）

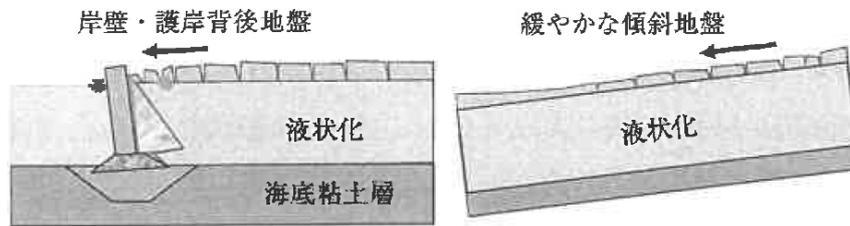
図 2-12 液状化による岸壁・護岸の背後地盤や傾斜地盤での側方流動<sup>2-9)</sup>

・液状化による側方流動：地下水位以下に砂が緩く堆積している地盤では地震の際に液状化が発生し、図 2-12 に示すように緩やかな傾斜地盤や岸壁や護岸が海や川に向かって移動する「側方流動」が発生する場合がある<sup>2-9)</sup>。液状化により直接基礎の建物は沈降し、支持杭の建物は周辺地盤の沈降により地盤面との段差が生じる。さらに地盤の移動・傾斜・亀裂に伴い、独立基礎や無筋の基礎の場合は基礎・土台や躯体が引き裂かれ、杭基礎の変形、埋設管の引っ張り被害などが生じ、さらに泥流が建物内に流入する被害も生じる。図 2-13 は 2024 年能登半島地震の石川県・内灘町の側方流動による建物の様子である。流下する地盤の上端部では残存する地盤面から

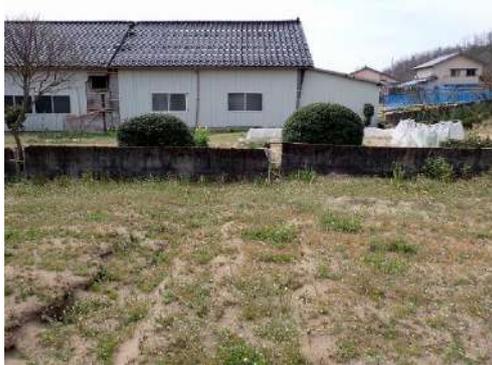
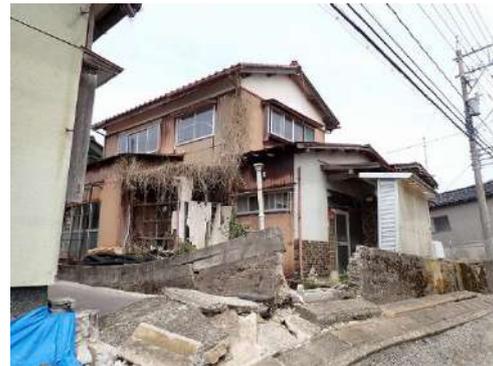
流下地盤・最上部の沈下・引張力による建物被害 同・最下部の移動・隆起による建物被害

図 2-13 2024 年能登半島地震で発生した液状化による側方流動による建物被害 (撮影・久田)

引張・沈下による段差が生じ、正断層の直上と類似した被害が生じる。逆に流下地盤の最下部では受け側の地盤と圧縮力が作用し、地盤の隆起や移動・傾斜による被害が発生する。

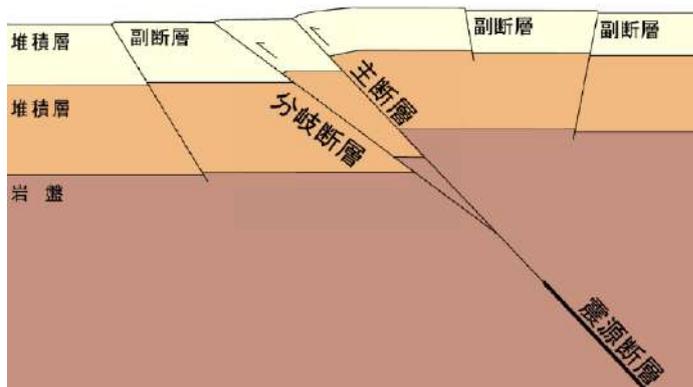
図 2-14 震源断層と地表地震断層  
(主断層・分岐断層・副断層)<sup>2-3)</sup>

・活断層帯地震による地表地震断層と断層ずれ：M7 程度以上の大規模な活断層帯地震では地表地震断層が出現し、断層線に沿って縦ずれ・横ずれや地盤の傾斜（傾動）などの地盤変状が生じる。図 2-14 は強震動を発生する地震基盤（岩盤）の震源断層と、堆積層内で出現する様々な地表地震断層（主断層、分岐断層、副断層）の模式図、図 2-15 は 1999 年台湾・集集地震の際、台中市で発生した大規模な逆断層により 4-5m 程度隆起し、崩落した上盤側の断層崖付近で生じた地盤変状の様子である。

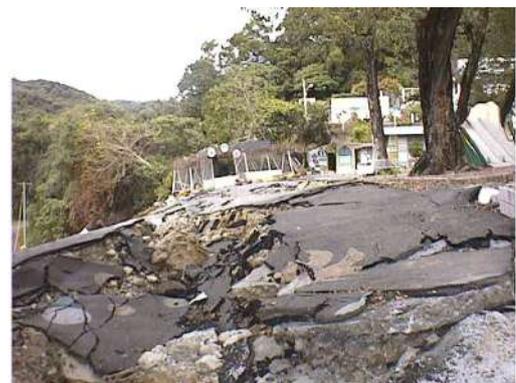
図 2-15 1999 年台湾集集地震の際、台中市軍功小学校の断層ずれによる上盤側の地盤変状 (撮影・久田)

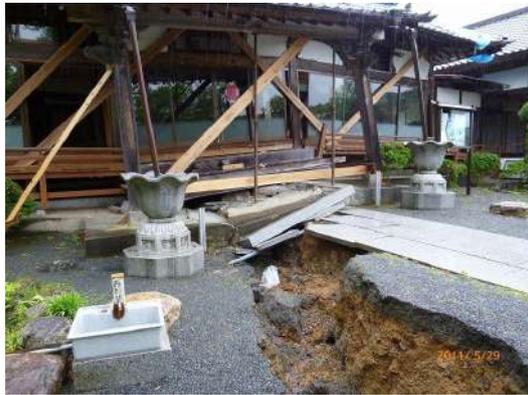
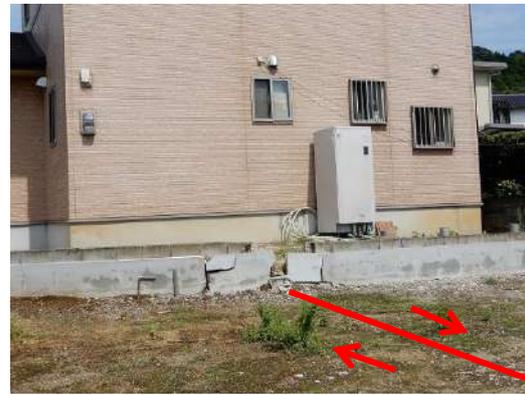
図 2-16 地表地震断層による断層ずれと直上の新旧耐震基準の木造建物（撮影：久田）

2011年福島県浜通り地震の古い寺院本堂（縦ずれ変位で躯体が変形しているが、「ねばり」で倒壊は逃れている）

2016年熊本地震の2000年基準の木造住宅（横ずれ断層でブロック塀を破壊しているが、「強さ」で基礎や躯体は無被害）

従来、地表地震断層の直上にある建物は断層を避ける以外に大破・倒壊などの甚大な被害を防ぐことは不可能と考えられていたが、近年では耐震対策が施された建物は被害を大きく低減できることが明らかになっている<sup>2-11)</sup>。事例として図 2-16 は地表地震断層の直上の木造建物である。

左は古い伝統木造の寺院本堂であるが、60cm程度の縦ずれ断層変位に対して躯体の変形性能（ねばり）で倒壊を逃れている。一方、右は2000年耐震基準の木造住宅で、RC造のべた基礎や耐震壁等による高い剛性（強さ）により、30-40cm程度の横ずれ断層変位に対してほぼ無被害である。近年、大規模な活断層帯が存在する自治体によっては震源近傍の強震動と断層ずれへの対策として、条例等により活断層帯による区域指定を行い、大規模開発や特定の建物（教育・医療・集客施設など）への規制や地域係数の割り増しなどを行っている事例もある（3.1, 1）④を参照）。

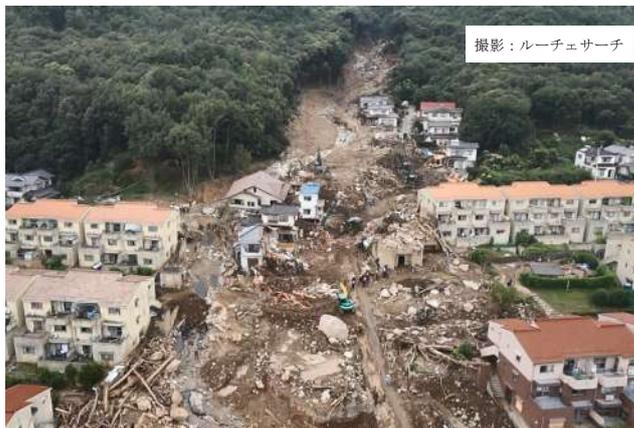
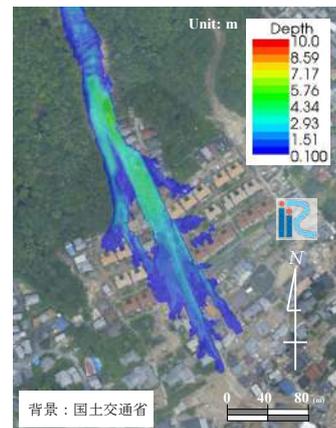
(a) 被災直後の現地の様子 (b) 数値シミュレーション  
図 4-1-1 土石流被災地の様子と土石流の数値シミュレーションの例

被災直後の調査は、事前に情報を収集するとともに、図 4-1-1 (b) のような数値シミュレーションなどを実施して調査対象の現象について検討するなどして調査のポイントを事前に決定し、被災地の復興の妨げとならないように可能な限り短時間で調査を実施する。図 4-1-1 (a) のようにドローンを用いると、建物の破壊状況、斜面崩壊の発生状況、土砂の流動域などの把握が数十分で可能であるため、1 日で数カ所の溪流の調査が可能。被災直後の調査においては、本文記載の「2) 調査方法」の②～④、⑥、⑩、⑫は確実に実施し、時間次第でその他の項目の調査を実施する。二回目以降の調査では、1 回目の調査で得られた知見を用いて調査箇所や調査項目を絞り、本文記載の「2) 調査方法」の⑦～⑫を実施する。調査は短時間で実施する方が良いが、⑫について被災地区の住民の様子を考慮しながら、急かさずに住民の話を聞く。

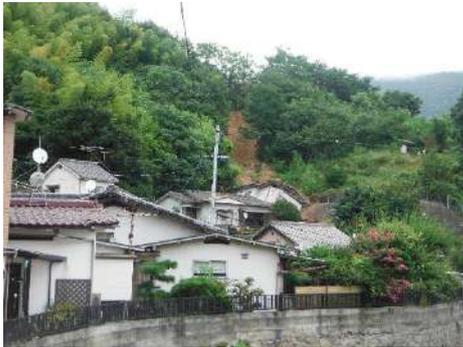
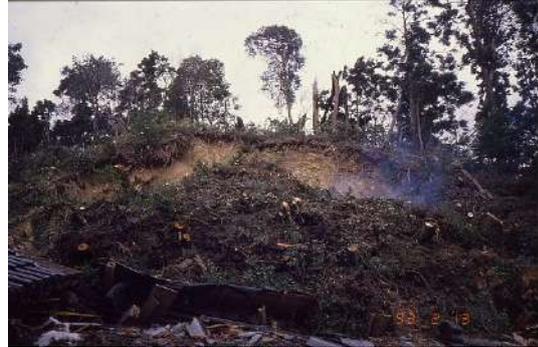
豪雨時（2018年西日本豪雨、呉市）      地震時（1993年能登半島沖地震、珠洲市）  
図 4-2-1 豪雨や地震によるがけ崩れの事例（撮影・安田）

「本文」に説明あり。図 4-2-1 に豪雨や地震によるがけ崩れの事例を示す。

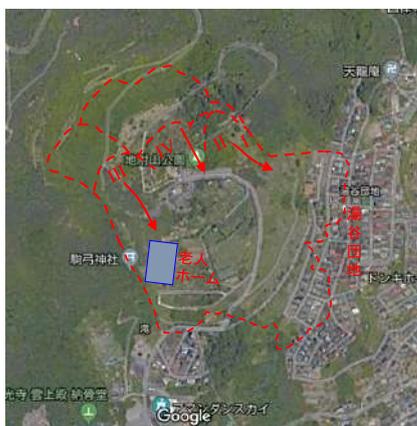
図 4.3-1 1985 年地附山地すべり発生区域（文献 4-2）をもとに作成

事例として、図 4.3 は 1985 年長野県長野市の地附山で発生した大規模な地すべり被害の様子である。地すべり地盤上の老人ホーム「松寿荘（RC 造と推定）」が移動・倒壊し、流入した土砂により 26 名が死亡した。流下側の湯谷団地では 64 棟の住宅が倒壊したが、全員避難することができた<sup>4-3)</sup>。地すべりは崖崩れと違って現地に調査にはいるのは比較的容易である。現地での必要な時間は地すべりが発生した範囲によって異なるが、地すべりの発生状況の調査は数時間でできる。ただし、地すべりによって多くの建物が被災している場合には建物の被災の調査に時間が多くかかる。

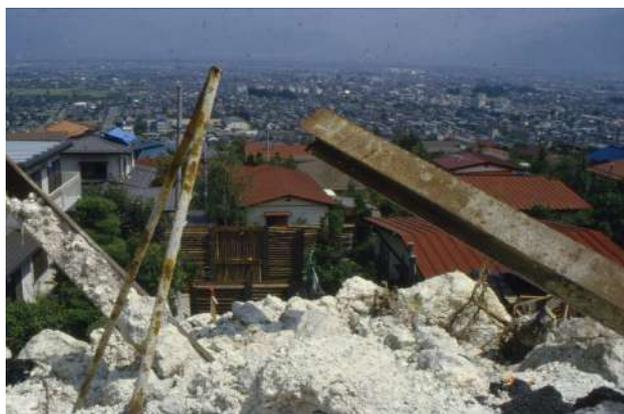
図 4.3-2 地すべりが押し寄せた住宅団地（撮影・安田）

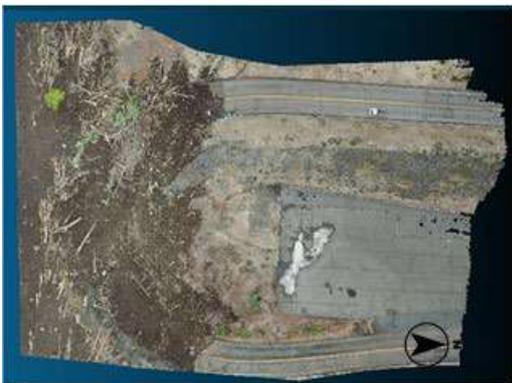
図 4-4-1 ドローンによる流下状況（2024 年富士山でのスラッシュ雪崩：撮影・富士山科学研究所）

「本文」に説明あり。事例として、図 4-4-1～4-4-2 に富士山でのスラッシュ雪崩を紹介する。

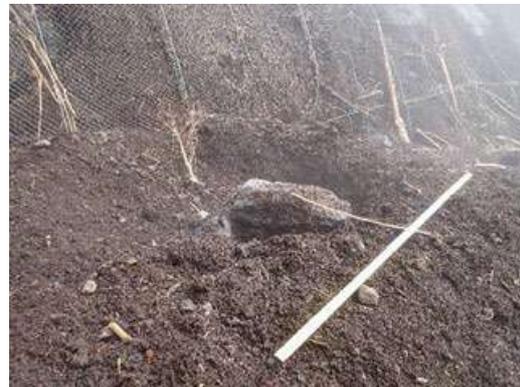
図 4-4-2 スラッシュ雪崩による落石（2024 年富士山でのスラッシュ雪崩：撮影・富士山科学研究所）

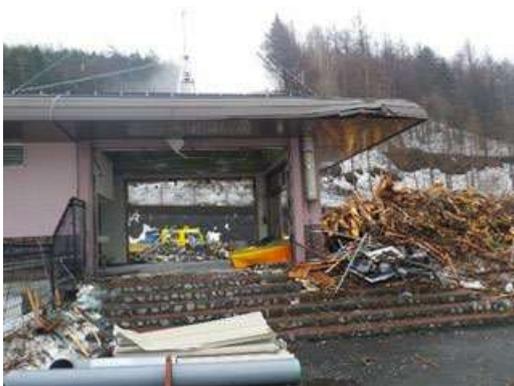
図 4-4-3 建物被害の事例（2014 年富士山でのスラッシュ雪崩：撮影・防災科研上石勲氏）

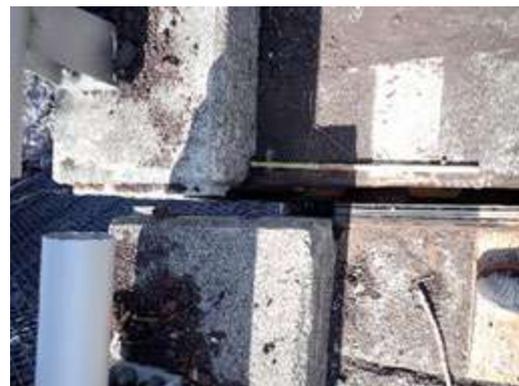
図 4-4-4 橋梁の事例（2021 年富士山でのスラッシュ雪崩：撮影・富士山科学研究所）

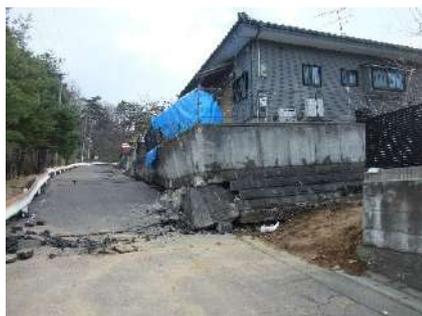
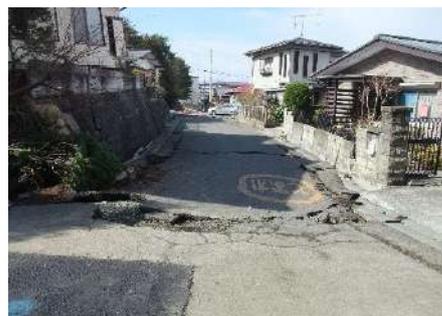
図 4-5-1 盛土造成地の被災事例（仙台市：撮影・安田）

盛土末端での変状

ひな壇での変状

「本文」に説明あり。事例として、図 4-5-1 は 2011 年東北地方太平洋沖地震の仙台市での盛土造成地の地盤変状被害の様子である。仙台市では宅地被害数が約 5800 に及び、その内 160 地区で滑動崩落が発生した。被害形態として地すべりの変形被害が多く、盛土全体やひな壇部分の変形などが発生した<sup>4-4)</sup>。

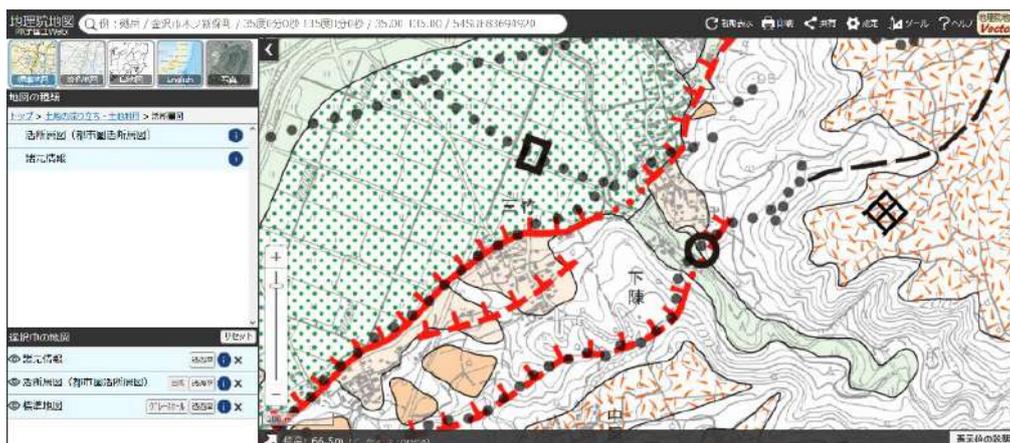
縦ずれ		活断層の上下方向の変位の向き。相対的に低下している側に短線を付す。
地震断層		地震の際に地表に現れたことが確認された断層。(地すべり・地盤沈下・液状化等に伴う変状であることが明らかなものは除く)
トレンチ調査地点		活断層の通過地点に調査溝(トレンチ)を掘り、断層運動の解読調査を行った地点。(これまでに各種調査研究機関等によって調査が実施されたもの)
活断層露頭		最近数十万年間に堆積した砂礫層などを切断し、活断層であることが確実に判明した露頭。現在は露出がなくなると記載。

図 4-6-1 地理院地図による都市圏活断層図と凡例（熊本県・布田川断層の三竹・下陳地区）

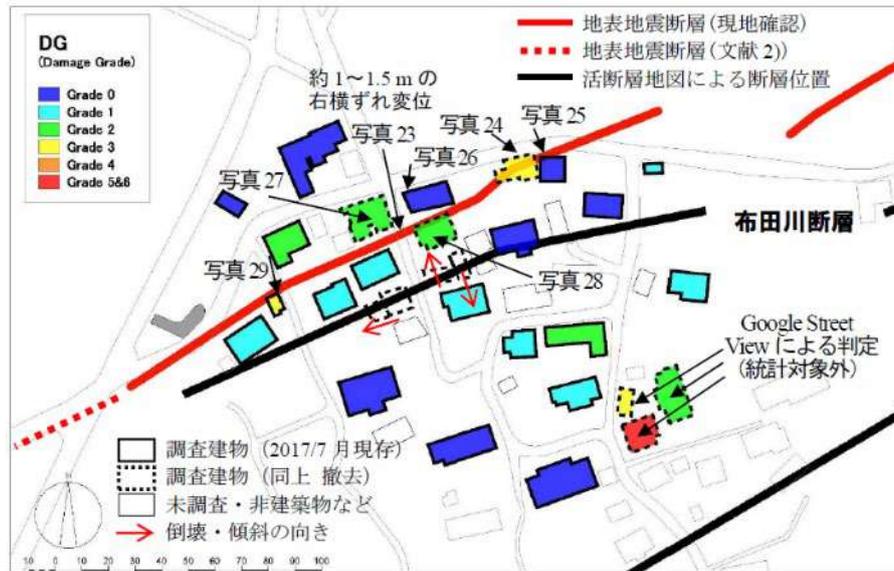
図 4-6-2 都市圏活断層図による熊本県上益城郡益城町下陳三竹地区における断層位置（黒線）と 2016 年熊本地震で実際に出現した地表地震断層の位置（赤線）、建物被害の被害グレード、倒壊・転倒の向き、および、写真番号<sup>4-5)</sup>

事例として、図 4-6-2 は、都市圏活断層図による布田川断層の位置（黒線）と 2016 年熊本地震で出現した地表地震断層の位置（赤線）、建物被害の被害グレード、倒壊・転倒の向き、および、写真番号を示す<sup>4-5)</sup>。図 4-6-3、4-6-4 は対応する断層ずれや建物被害の様子である。活断層図による断層位置は一般に数 10m 程度の誤差があり、実際に出現する地表地震断層の建築的なスケールでは一致しないことが多い。また通常、短周期の激しい地震動は深さ数 km より深い岩盤の地震発生層で発生し、地表地震断層のごく近傍からは発生しない。さらに地表断層近傍は地盤も比較的硬質であることが多く、図に示されるように揺れによる甚大な被害（Grade 4 以上）<sup>4-6)</sup>は殆ど生じない。建物の被害の大半は断層直上の断層ずれや地盤傾斜で発生している。

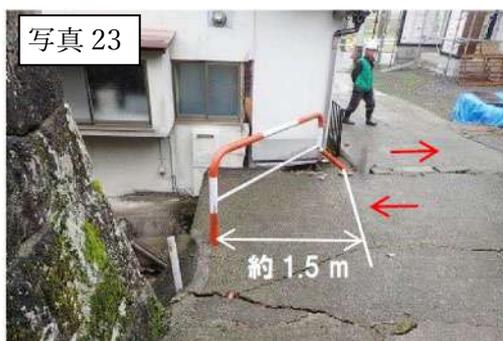
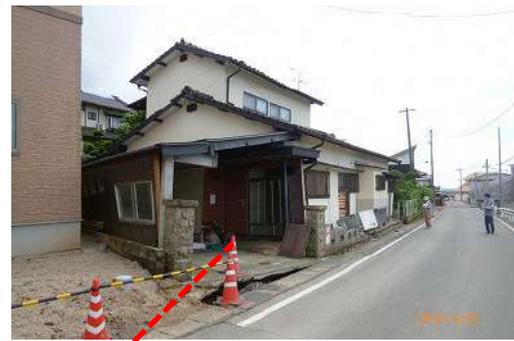
図 4-6-3 図 4.6-2 で示した位置の写真 23（地表地震断層の位置と横ずれ変位の大きさ）と写真 24（断層位置と基礎が破壊され、壁が傾斜した旧耐震の木造住宅）<sup>4-5)</sup>

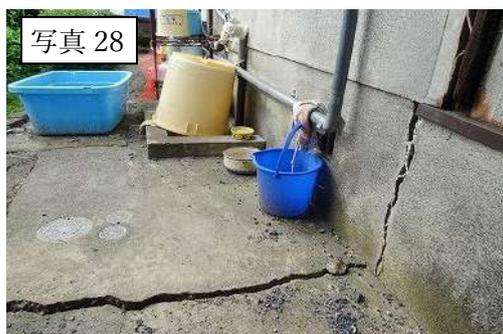
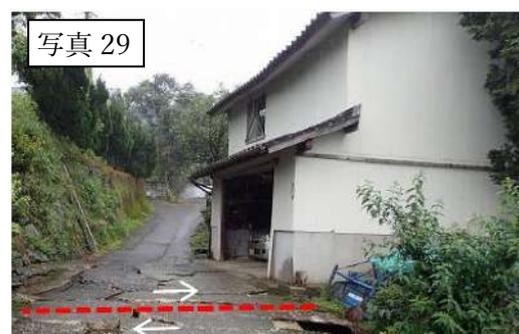
図 4-6-4 図 4.6-2 で示した位置の写真 28（断層ずれに伴う地盤変状で生じた敷地と古い木造住宅の基礎の亀裂）、写真 29（横ずれ断層が貫通し、大きくねじれ変形が生じている木造の車庫・倉庫）<sup>4-5)</sup>

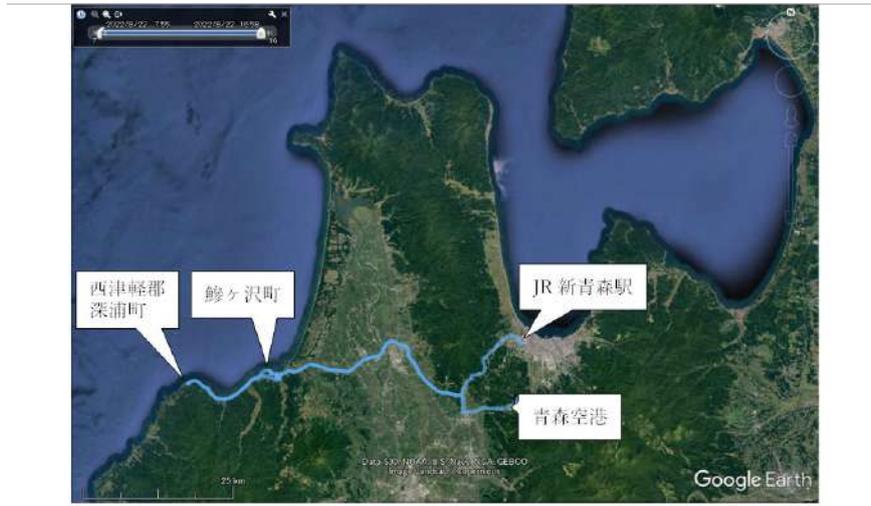
図 5-2-1 青森県豪雨による洪水被害と土砂災害

- ・例えば、図5-2-1～5-2-3に示す2022年に発生した東北地方北部における大雨による災害事例では青森県鯉ヶ沢市内全域の内水氾濫と深浦町での土砂災害が同時に発生している。さらに、新潟県村上市でも土砂災害が発生している。
  - ・木造家屋の被害の場合、建物全体の滑動あるいは外壁の面外破壊等が発生するが局部的に損傷が発生して、被害が架構全体に拡大するため単一構造体の算定耐力から荷重を推定することは一般的に困難である。建物被害率と土砂高さとの関係について検討することになるため、この場合は初動調査ではなく、悉皆調査などで検討することが望ましい。

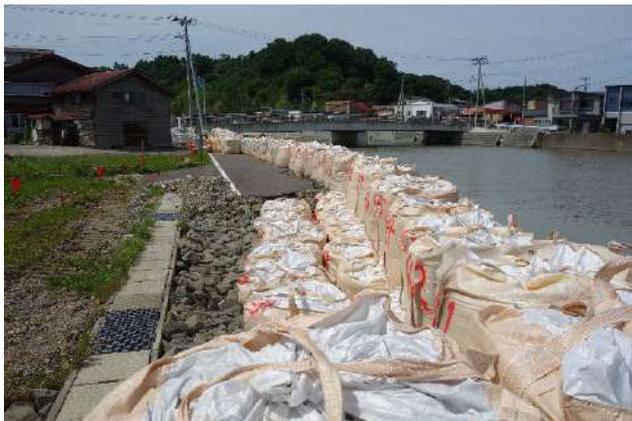
図 5-2-2 内水氾濫による被害

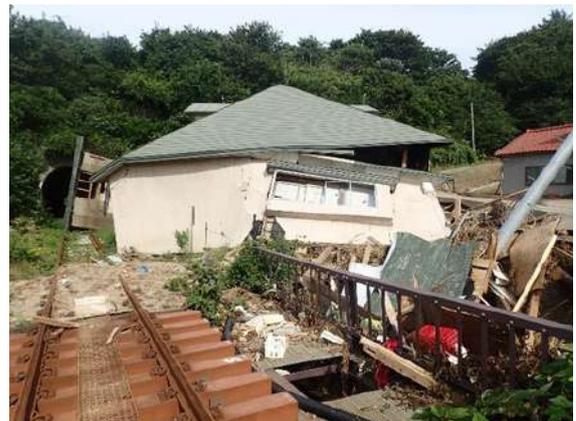
図 5-2-3 土砂災害による木造家屋の滑動

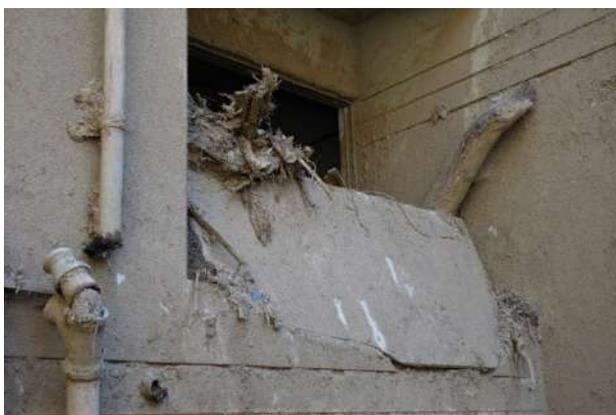
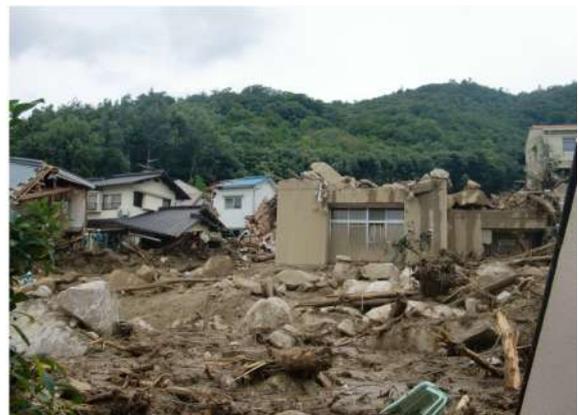
面外破壊した鉄筋コンクリート造片持ち壁

面外破壊した鉄筋コンクリート造パラペット

図 5-2-4 広島県土砂災害による鉄筋コンクリート造集合住宅の被害

- 
- ・図5-2-4に示す2014年8月に広島県で発生した土石流では鉄筋コンクリート造の共同住宅に被害が発生している。片持ち形式の壁が面外方向に曲げ破壊している。このような被害形態であれば壁面に作用した圧力を構造物耐力から推定することが可能である。この壁板は高さ900mm、厚さ150mmでD10鉄筋が200mmピッチのシングル配筋となっており、壁筋降伏を考慮した転倒耐力(19.3kNm/m)と壁が設置された高さを勘案すると、高さ3mほどの土石流が作用していたとわかる。その他にも屋上階部分でパラペットが面外破壊する被害等が確認されている。

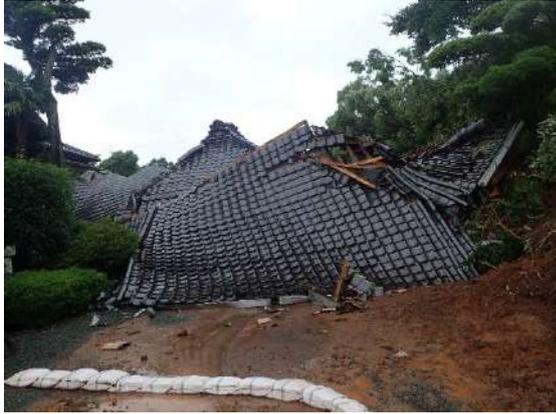
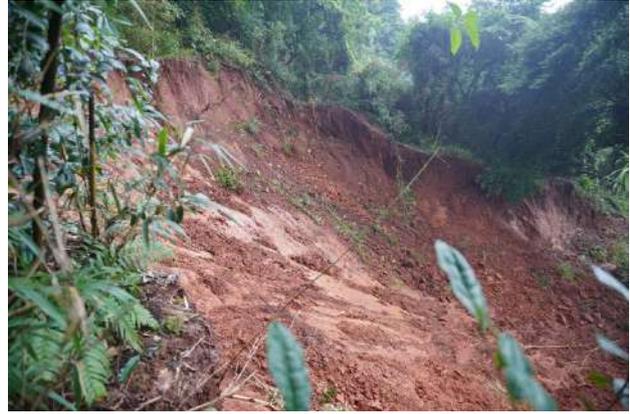
図 5-2-4 熊本県土砂災害による木造寺院の被害

- ・図5-2-5に示す熊本県益城で発生した土砂災害では木造寺院が倒壊している。土砂高さは3m程度であるが、足が沈み込む赤土のため、崩落土砂の上に調査者が入り込めず、建物の詳細計測が不能であった。土砂災害の調査の場合には入り込めない可能性についても念頭に入れてお

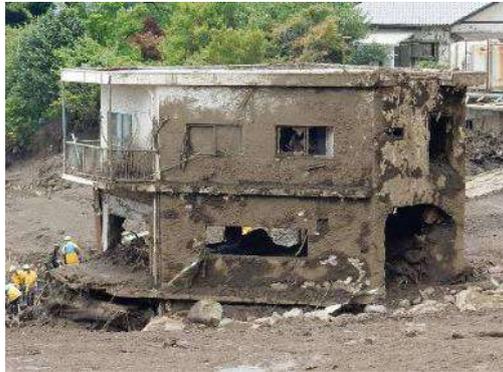
図 5-3-1 土石流の例（熱海市の土石流で被災した3階建てRC造建物：1階は土砂に埋没し、2・3階の上流側の非構造壁は破壊されているが、構造躯体は健全であり、下流側の3階の部屋や屋上には生存空間がある；撮影・久田）

図 5-3-1～5-3-4 に示す 2021 年熱海市伊豆山地区の土石流による建築物の被害調査の事例を紹介する<sup>5-3)</sup>。土石流は 2021 年 7 月 3 日に発生し、7 月 11 日に第 1 回の調査を 3 名で実施した。但し、道路規制により調査範囲は図 5-3-3 の赤線に示す東側と南側の限定されたルートで徒歩による外観調査に限定された。現地では 10:30～14:00（移動時間を除く調査時間は約 70 分）で残存していた建物を 20 棟程度調査した。第 2 回の調査は 10 月 24 日に 4 名で実施した。被災地内の道路では規制が解除されていなかったが、図 5-3-3 の緑線に示すルートにて 9:30～16:20 の時間で、41 棟の建物を調査した。原則として 2 名が一組となり、1 名は被害等の判定や写真等の記録を担当し、もう 1 名は住宅地図上の位置に対象建物に番号をつけ、調査シートに調査内容を記入する。被災前の建物は Google Street View などで確認し、現地調査以外の被災建物は公開されているドローンや空撮、メディアの映像などで確認し、計 146 棟の建物データを収集した。図 5-3-3 に調査方法、図 5-3-4 に調査結果（被災レベル）を紹介する。

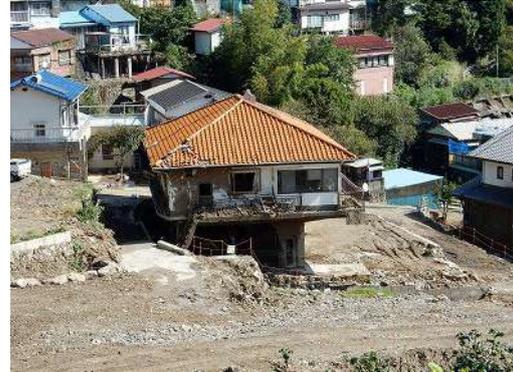
図 5-3-2 土石流の例（熱海市の土石流で被災した1階RC造、2階木造の混構造の住宅：1階に土砂が流入し、2階上流側には土砂の流入が見られるが、倒壊は逃れており、2階の下流側には生存空間がある；撮影・久田）

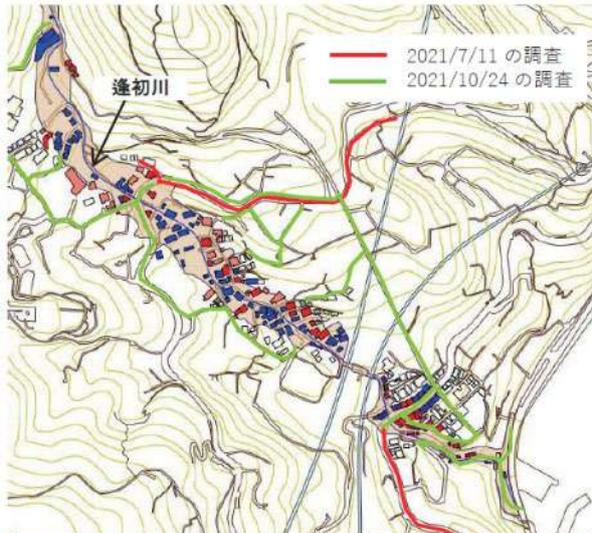
調査方法	色	説明
現地調査(記録)	赤	現地にて外観調査により調査票に記録したもの
現地調査(写真)	青	現地調査の際に撮影した写真等から判定を行ったもの
映像	黄	ニュース映像や、ドローン映像から被害判定を行ったもの
不明	白	判定不能なもの、または未調査

図 5-3-3 2021 年熱海市伊豆山地区の土石流災害を対象とした調査ルートと調査方法<sup>5-3)</sup>

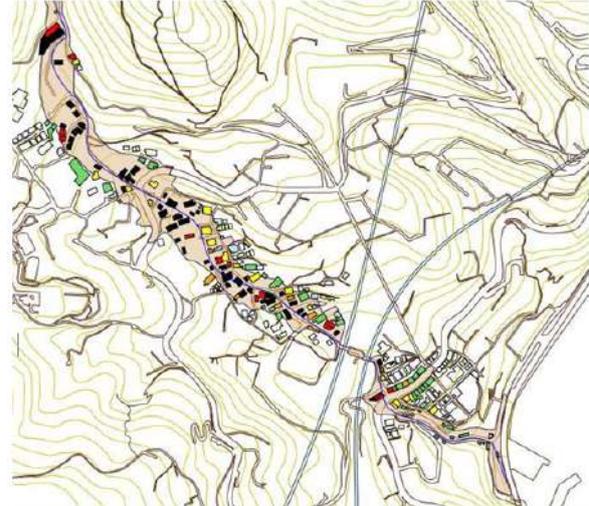
被害判定	色	説明
流出	黒	流失、または倒壊して瓦礫が大きく移動
倒壊	赤	倒壊、または移動しても元の位置近くに残存
大破	黄	建物の傾斜など構造的な甚大な被害あり(土砂流入あり)
中破	青	構造被害はあるが、建物傾斜なし(土砂流入あり)
小破	緑	構造被害はないが、外装材などに被害あり(土砂流入あり)
軽微・無被害	白	外装材などにも殆ど被害なし(土砂流入なし)
不明・未調査	白	未調査、または被害調査ができない

図 5-3-4 図 5-3-3 による調査結果の例(被災レベル)<sup>5-3)</sup>

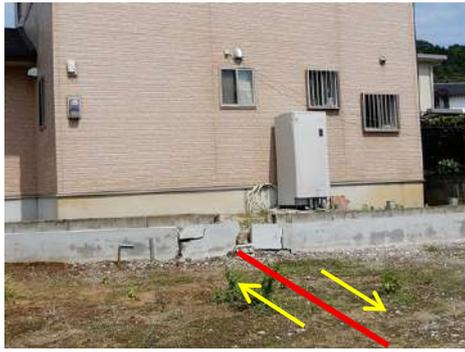
図 5-4-1 横ずれ断層変位の上の建物例  
(2016 年熊本地震による断層ずれで手前の塀は破壊されたが、2000 年耐震基準によるべた基礎上の木造住宅は無被害であった (撮影・久田))

- ・地表地震断層の地盤変状に対して、近年の被害調査では様々な建築的な対策が可能であることが明らかになっている<sup>5-5)</sup>。特に新耐震の低層 RC 造や 2000 年耐震基準の木造住宅のように RC 造の基礎や耐震壁等により剛性の高い建物は地盤変状による建物の被害を大きく低減し、仮に躯体が傾斜しても修復できる場合がある(図 5-4-1)。

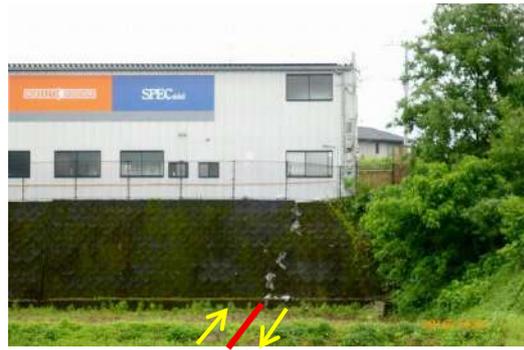
図 5-4-2 盛土上の建物の被害例 (2016 年熊本地震で被災した盛土上の S 造建物：断層ずれは盛土内で低減し、建物は軽微な被害であった。但し、盛土の擁壁には亀裂が生じている；撮影・久田)

- ・堆積層や沖積層、あるいは盛土地盤がある場合、基盤の断層ずれの変位量がその中で吸収され、上部の建築物への変形作用を低減させる効果がある(図 5-4-2)。さらに軟弱地盤上に重く剛性の高い RC 造建物がある場合、地表地震断層は建物を避けて、その周辺に出現することがある。

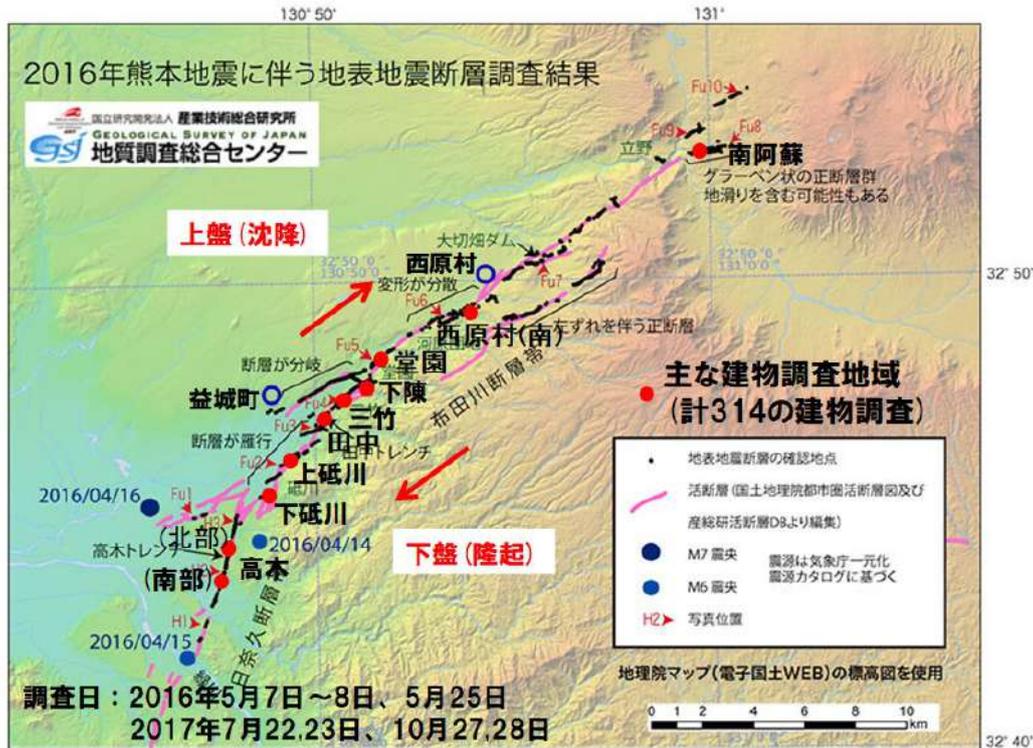
図 5-4-3 2016 年熊本地震で出現した地表地震断層と建物の被害調査地域の位置 5-4)

図 5-4-3 に示す 2016 年熊本地震で出現した約 34km の長さの地表断層沿いに 314 棟の建物の被害調査を実施した事例を紹介する <sup>5-5)</sup>。調査日程は 2016 年 5 月 7-8 日、5 月 25 日、2017 年 7 月 22-23 日、10 月 27-28 日、及び、2018 年 6 月 3 日であり、1 回あたり 4~10 名の調査員による外観調査を実施した。調査シートは参考資料 2 を使用し、原則として 2 名が一組となり、1 名は被害等の判定や写真等の記録を担当し、もう 1 名は住宅地図上の位置に対象建物に番号をつけ、調査シートに調査内容を記入する。具体例として、図 4-6-2 に示した益城町下陳三竹地区における調査では、2016 年 5 月 7 日に 6 名 (3 チーム) で約 1 時間に計 15 棟を、5 月 25 日には 4 名 (2 チーム) で追加調査を行った。被災前の状況は Google Street View などで確認し、計 23 棟の建物データを収集した。

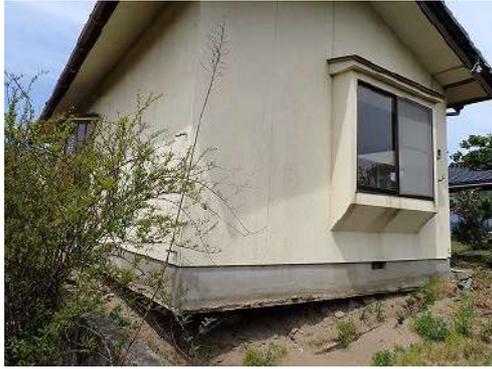
図 5-5-1 側方流動による建物の被害例  
(2024年能登半島地震の側方流動で被災した木造住宅：敷地の砂地盤が流動し、基礎下が空洞化している。基礎は RC 布基礎であり、大きな被害は逃れている：撮影・久田)

図 5-5-1, 5-5-2 に 2016 年能登半島地震における側方流動による建物被害の事例（基礎形式による被害程度の違い）、図 5-5-3 に側方流動による地盤の移動変位量を測定している様子を紹介する。

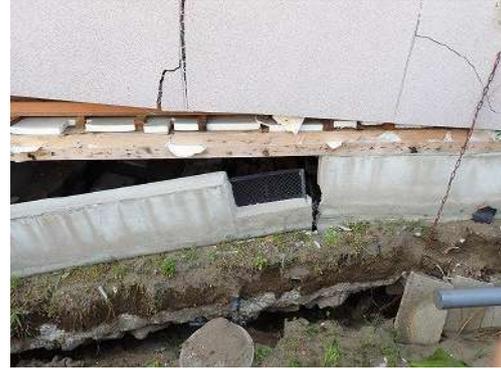
図 5-5-2 側方流動による建物の被害例  
(2024年能登半島地震の側方流動で被災した木造住宅：敷地の砂地盤が流動により、無筋の基礎が破断し、上部構造も大破している：撮影・久田)

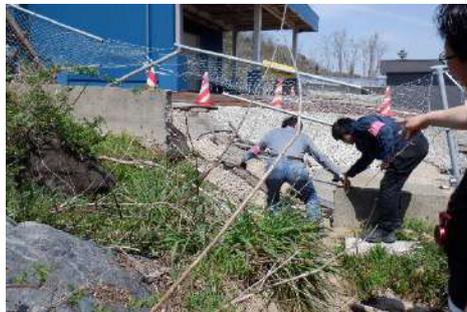
図 5-5-3 フェンスの開きから側方流動による変位量を測定している風景：撮影・安田)

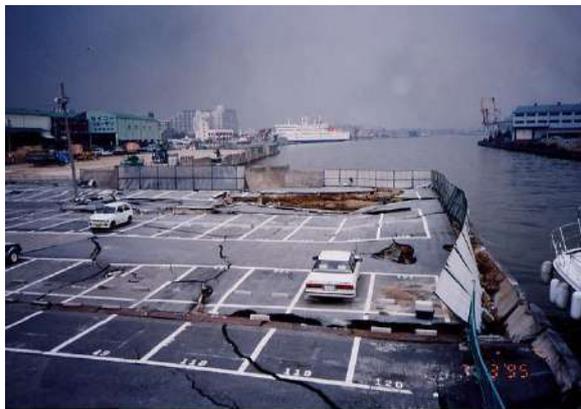
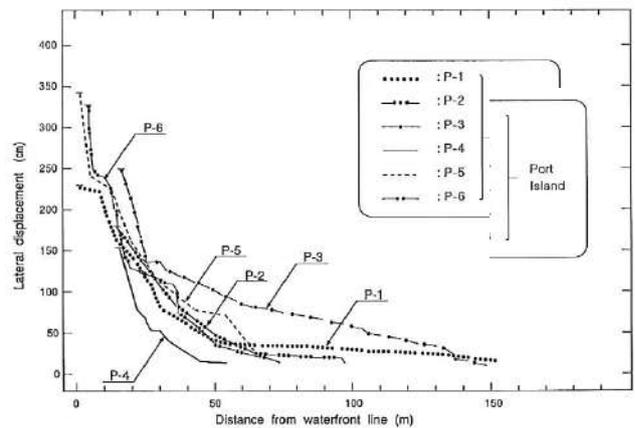
護岸の孕み出しと背後地盤の亀裂 (撮影：安田) 岸壁背後地盤の側方流動変位分測定例<sup>5-7)</sup>  
 図 5-5-4 1995 年阪神・淡路大震災で発生した岸壁・護岸背後地盤の側方流動

・岸壁・護岸背後地盤の側方流動では、液状化により岸壁や護岸が海や川に向かって孕み出し、それによって空いた背後地盤との隙間に液状化した背後地盤が流れこんで、背後地盤の水平移動が発生する。したがって、まず岸壁や護岸の孕み出し量を測定する。背後地盤は海や川に向かって水平移動するときに引張亀裂がはいるので、引張亀裂がはいつている範囲を次に調べる。引張亀裂の位置と幅を測定詳細に測定すれば水平変位量の分布も求まる。図 5-5-4 に示すように 1995 年阪神・淡路大震災では多くの埋立地や人工島の岸壁・護岸が最大 5m 程度の孕み出し、背後地盤で側方流動が発生した。引張亀裂は岸壁・護岸から 100m 程度まで発生していた。1964 年新潟地震では信濃川護岸が倒れ近傍の地盤は最大 10m ほど変位し、引張亀裂は 300m 程度まで発生した。このように地盤が側方流動し引張亀裂が発生した範囲内にあった建物では、直接基礎の引張り破壊や、杭基礎の曲がりによる建物の傾斜などの被害が発生した。

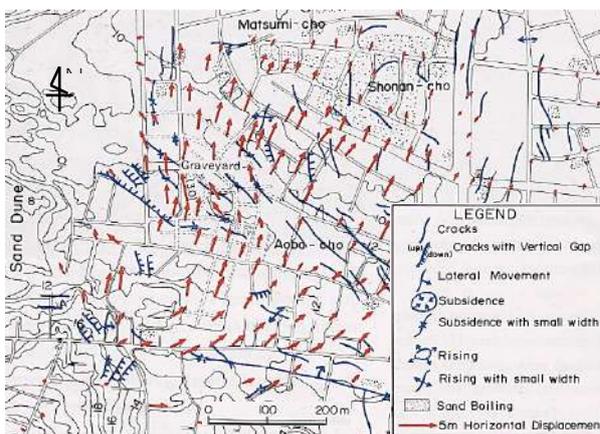
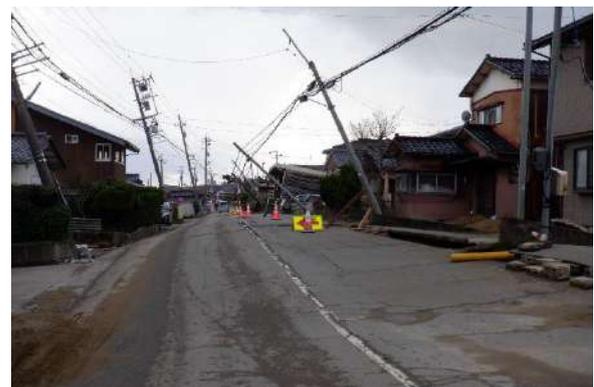
能代で発生した緩やかな傾斜地盤の流動<sup>5-8)</sup> 地盤の流動で生じた盛り (撮影：安田)  
 図 5-5-5 液状化にもなう緩やかな傾斜地盤の流動による被害

・液状化にともなう緩やかな傾斜地盤の流動は砂丘内陸側縁辺部や丘陵地の盛土造成宅地で発生する。図 5-5-5 に示すように 1983 年日本海中部地震では能代市の砂丘縁辺部で最大 5m の水平移動が発生し、戸建て住宅とライフラインに甚大な被害を与えた。また、2024 年能登半島地震でも内灘町などの砂丘縁辺部で地盤の流動が発生し最大 3m の水平移動が生じ、戸建て住宅に深刻な被害を与えた。緩やかな傾斜地盤の流動の場合は上流側で地盤に引張り亀裂や沈下が

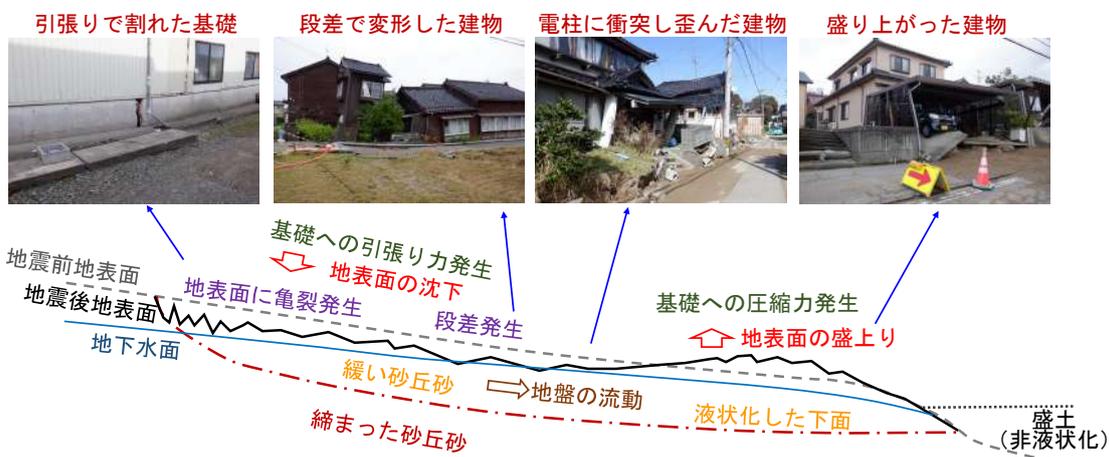
図 5-5-4 地盤の流動による戸建て住宅の被害のパターン

2024 年能登半島地震では内灘砂丘と新潟砂丘の内陸側縁辺部で液状化と地盤の流動が発生し、地盤の引張亀裂や盛りなどの変状に伴って、図 5-5-4 に示すように戸建て住宅に様々な被害が発生した。

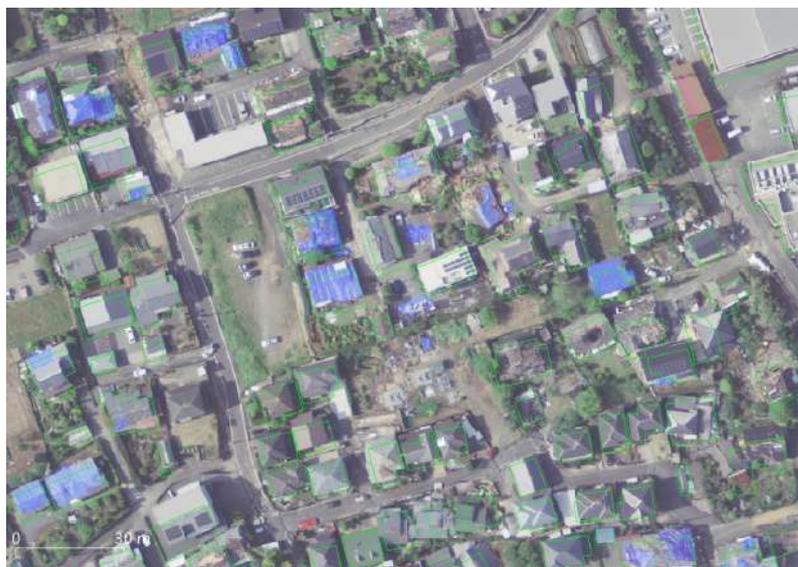
図 6-1-2 災害後の航空写真と基盤地図情報による建物データの重ね合わせ (QGIS を利用)

上記に挙げた GIS データをコンピュータ上で表示させるには GIS ソフトが必要となる。GIS ソフトの代表的なものとしては ArcGIS が挙げられ、様々な空間データ分析が可能である。最近では、無償で利用可能な QGIS のようなソフトもよく使われる。QGIS 等では国土地理院や Google による地図画像や衛星画像などのベースマップもソフト上で表示させられる機能も備わっている。また、後述する位置情報をもつ航空写真や衛星画像などのラスターデータも表示させられるものが多く、画像データと併せて分析することも可能である (図 6-1-2)。

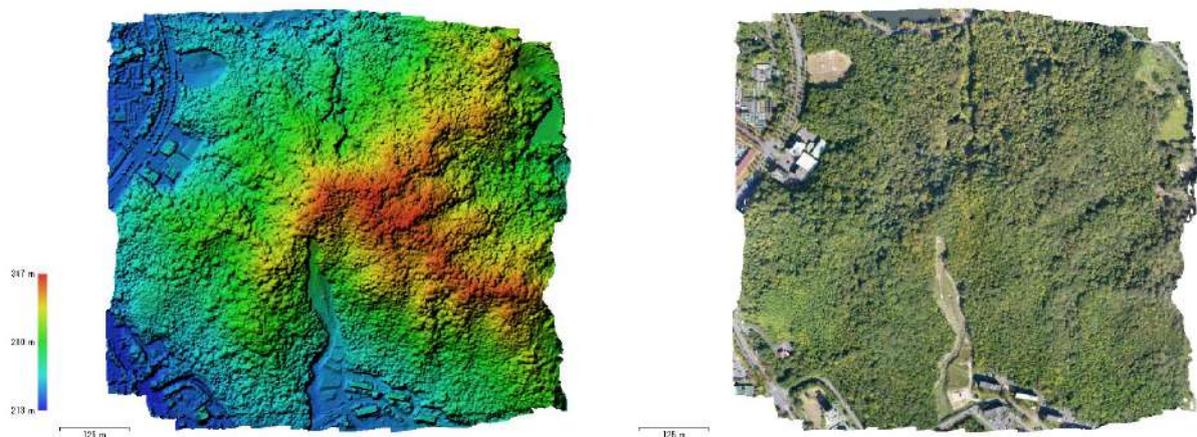
図 6-2-1 ドローンで計測した画像から作成した数値表面モデル (Digital Surface Model : DSM) とオルソ化した写真の例

後者については, 航空写真などと同様に分析することが可能となる。例えば, 上空から撮影した複数の画像をステレオマッチング処理することにより, 3 次元情報を取得することができる。得られる画像は, 地形の高さに加え, 建物や樹木の高さも含んだ数値表面モデル (Digital Surface Model : DSM) となる。土砂崩壊のように地形が変化する箇所の把握に有効である。また, 高さ情報を用いることでオルソ画像を作成することも可能であり, 前述の GIS ソフト上で表示・解析することも可能となる (図 6-2-1)。
