日本建築学会災害委員会
土砂・地盤災害に関する初動調査マニュアル(案)（2025年度版）
「解説・参考資料」

2025/12/13 (2025/6/30版を更新)

1. 調査の目的

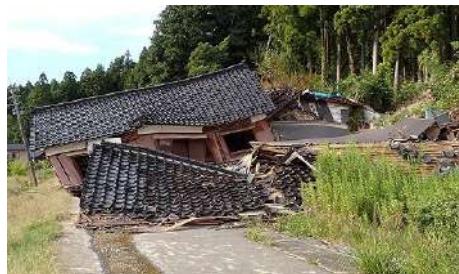
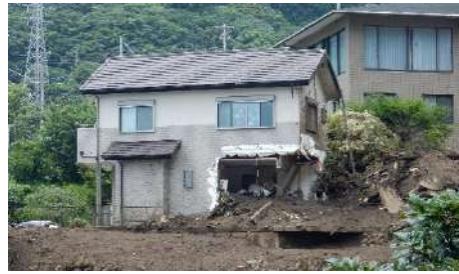
図1-1 土砂災害の例（撮影・久田）

2024年奥能登豪雨による珠洲市・若山町のがけ崩れで倒壊した古い木造家屋

2021年熱海市の土石流で被災した新しい木造住宅（1階隅角部が土砂・瓦礫で削り取られた）

本マニュアルは土砂災害と地盤変状災害による建物被害に関する初動調査を対象として、要点をまとめた「本文」と、土砂・地盤変状災害の現象や被害事例、被害調査方法などのより詳細な解説や参考事例を紹介する「解説・参考資料」で構成している。がけ崩れと土石流による建物の被害例を図1-1、図1-2に、土砂災害で流下する土砂や岩塊・瓦礫による作用荷重と水平抵抗力に乏しい木造住宅の倒壊・流失に至る被害のイメージを図1-3に、地盤変状で沈降する地盤上の建物の被害のイメージを図1-4に示す。調査に際し、地震災害調査活動指針やドローンの利活用に関するガイドなども参考にされたい^{1-1), 1-2)}。

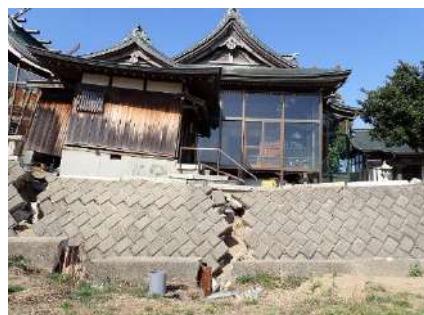
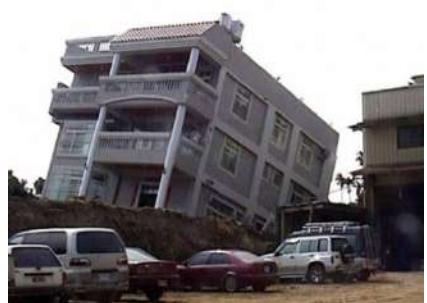
図1-2 地盤変状災害の例（撮影・久田）

2024年能登半島地震のかほく市大崎での側方流動による擁壁と建物の被害

1999年台湾集集地震の地表地震断層の直上のRC造建物の傾斜被害（後に修復した）

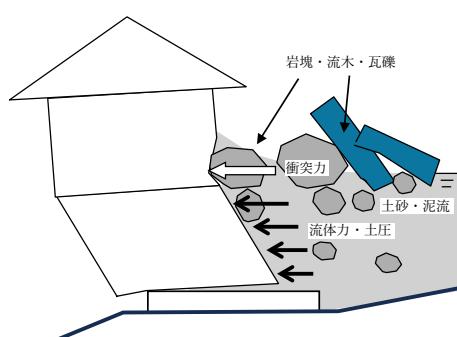
図1-3 土砂災害で流下する土砂・泥流・岩塊・流木等による建物に作用する荷重と古い木造住家の倒壊・流失するイメージ図

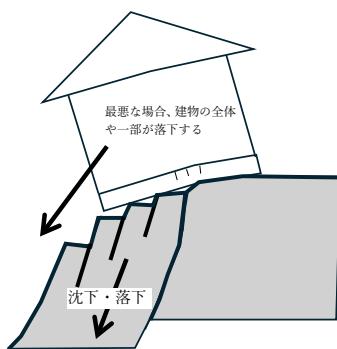
図1-4 地盤変状（地すべり地盤の上端部や縦ずれ断層の直上など）で沈降する地盤上の建物の被害のイメージ図

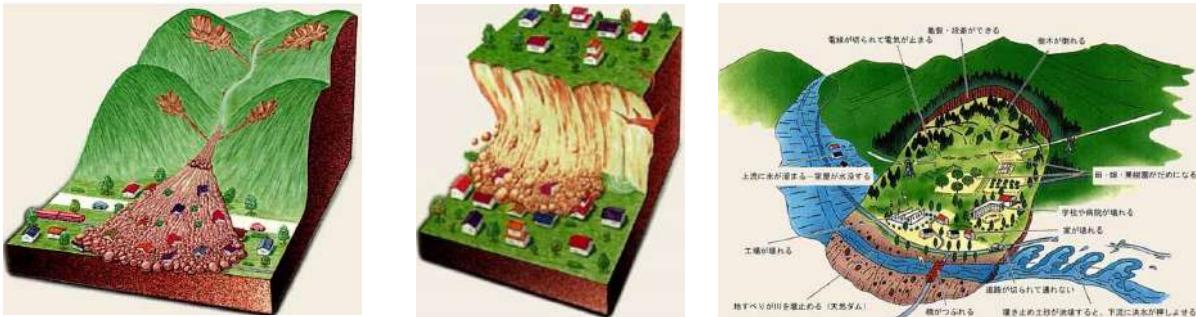
図 2-1 国土交通省による土砂災害の分類²⁻¹⁾

①土石流：山腹、川底の石や土砂が長雨や集中豪雨などによって一気に下流へと押し流される現象。その流れの速さは規模によって異なるが、時速 20~40km という高速度で一瞬のうちに人家や畑などを壊滅させる。

②がけ崩れ：地中に浸み込んだ水分が土の抵抗力を弱め、雨や地震などの影響によって急激に斜面が崩れ落ちる現象。がけ崩れは突然起きるため、人家の近くで起きると逃げ遅れる人も多く死者の割合も高くなる。

③地すべり：斜面の一部あるいは全部が、地下水の影響と重力によってゆっくりと斜面下方に移動する現象。一般に移動する土塊量が大きいため、広範囲に甚大な被害を及ぼすことが多い。

1) 土砂災害：土石流、崖崩れ、地すべり、土砂・洪水氾濫、雪崩・雪代など、傾斜地を土砂や流木、岩塊、積雪等が移動・堆積し、建築物に荷重・衝突力として作用し、さらには土砂等が室内に流入するなどで発生する災害とする。土砂災害に関して、図 2-1 に示す国土交通省による定義を基本とし、以下のような現象を指すこととする。

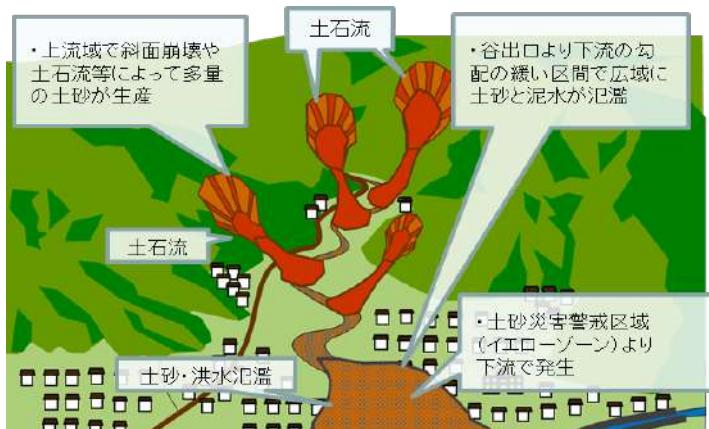
図 2-2 土砂・洪水氾濫の説明図²⁻¹⁾

・その他の土砂災害：その他の土砂災害として、「土砂・洪水氾濫」、「深層崩壊」などがある。「土砂・洪水氾濫」は、図 2-2 に示すように豪雨により上流域から流出した多量の土砂が下流の河道で堆積することにより、河床の上昇や河道の埋塞が生じ、土砂と泥水による氾濫が発生する現象である。一方、「深層崩壊」は図 2-3 に示すように、山崩れ・崖崩れなどの斜面崩壊のうち、すべり面が厚さ 0.5~2.0m 程度の表層土が崩壊する「表層崩壊」に対して、表土層だけでなく、深層の地盤までもが崩壊土塊となる比較的規模の大きな崩壊現象である。一般に膨大な土塊が高速で流下するため、耐震設計された RC 造の建築物でも倒壊・流出する可能性がある。さらに移動土塊がそのまま土石流となって流下する場合や、河道を塞いで天然ダムを形成する場合などがある。一般に被災地域は立ち入り禁止となり、初動調査は困難になる場合が多い。

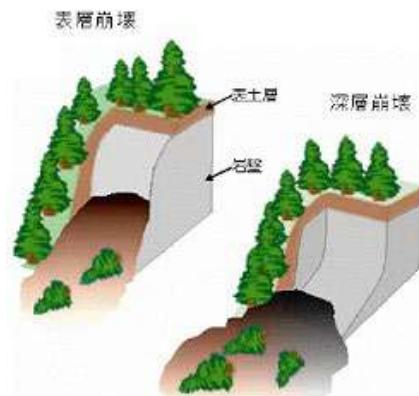
図 2-3 表層崩壊と深層崩壊²⁻¹⁾

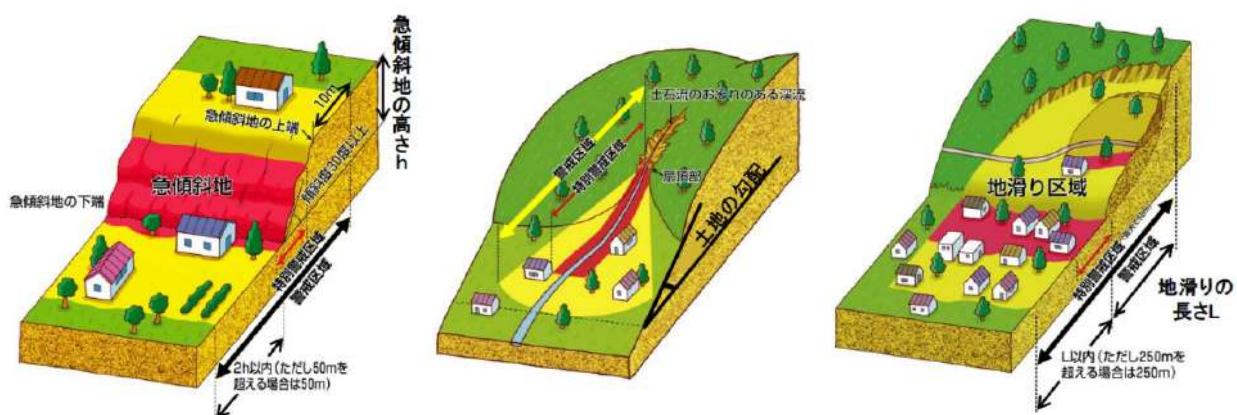
図 2-4 土砂災害の分類と土砂災害警戒区域・特別警戒区域の指定²⁻²⁾

急傾斜地崩壊：傾斜角が 30 度以上ある土地で、上端から 10m 以内、下端から 2 倍以内（50m 以下）

土石流：土地の勾配が 2 度以上

地すべり：地すべりの長さの 2 倍以内（ただし、250m 以下）

・**土砂災害防止法と警戒区域**：建築分野に関連する土砂災害対策として、2015年に「土砂災害警戒区域等における土砂災害防止対策の推進に関する法律（以下、土砂災害防止法）」が改正され、図2-4に示すように自治体は急傾斜地崩壊（がけ崩れ）、土石流、地すべりの3種類の「**土砂災害警戒区域（イエローゾーン）**」と「**土砂災害特別警戒区域（レッドゾーン）**」を指定し、土砂災害ハザードマップとして公開を推進している。「土砂災害警戒区域」は住民等の生命又は身体に危害が生じる恐れがある区域とされ、危険の周知や、指定緊急避難場所や避難経路など警戒避難体制の整備が期待されている。一方、「**土砂災害特別警戒区域**」は建物に損壊が生じ住民等の生命又は身体に著しい危害が生ずるおそれがある区域とされ、開発行為に対する許可制、建築物の構造規制、あるいは、移転勧告が行われる。特別警戒区域では建物の建設は原則禁止されているが、新規に建設する場合には擁壁などで土砂災害を防止する対策を行うか、想定される土砂荷重に耐えるRC造による構造形式を採用し、構造計算により安全性を確認する必要がある^{2-2), 2-3)}。さらに2017年の土砂災害防止法の改正では、警戒区域内にある要配慮者利用施設を対象に避難確保計画及び計画に基づく避難訓練の実施を施設管理者等へ義務付けている。

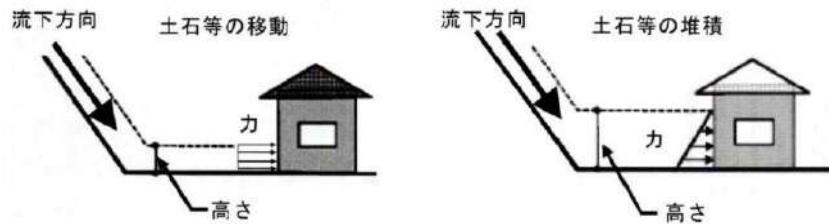
図 2-5 土砂等の流下による移動と堆積により建物の外壁に作用する荷重分布²⁻³⁾

・**土砂災害（がけ崩れ・土石流・地すべり）で建築物に作用する荷重**：「土砂災害特別警戒区域（レッドゾーン）」内の新築建物では土砂荷重に耐える構造にする必要がある。土砂荷重の種別として土砂等が高速に作用する「移動」と、ゆっくりと作用する「堆積」がある。土砂災害防止法では、図2-5に示すように「移動」の荷重分布は高さ方向に等分布を、「堆積」では三角形の

等分布荷重を、それぞれ仮定している。また土砂災害の分類ごとに建物の外壁等に作用する荷重種別を指定しており、がけ崩れ（急傾斜地崩壊）では「移動」と「堆積」の両方を、土石流では「移動」を、地すべりでは「堆積」を、それぞれによる荷重を設定し、安全性（倒壊・崩壊等が生じない、など）を確認することを求めている。

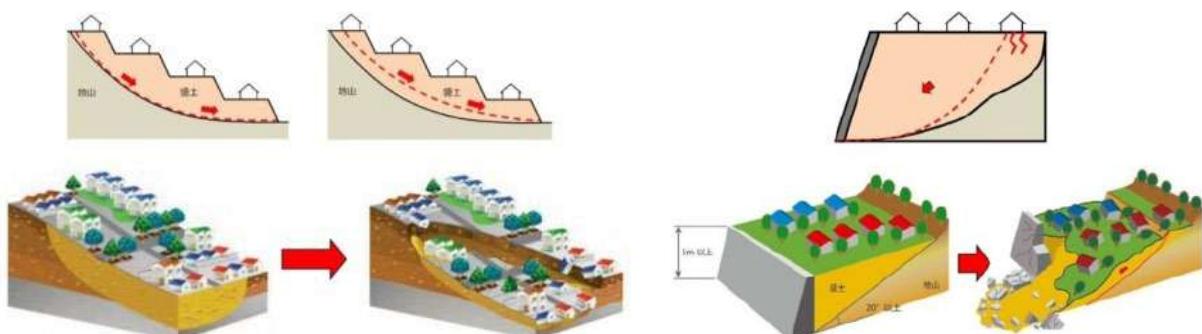
図 2-6 谷埋め型（左）と腹付け型（右）の大規模盛土造成地と滑動包絡のイメージ図²⁻⁶⁾

・**大規模盛土造成地と崩落災害**：盛土造成地には谷埋め型盛土や腹付け型盛土等があり、図 2-6 にそれぞれの造成地の特徴と活動崩落のイメージ図を示す²⁻⁴⁾。谷埋め型盛土は、谷や沢を埋めたてた土地であり、盛土内に水の浸入を受け易く、盛土側面に谷部の斜面が存在することが多い。一方、腹付け型盛土は傾斜地に沿って斜面を直接盛り土で覆うように造成された土地であり、傾斜地盤が高いという特徴がある。国交省は、これらの盛土造成地のうち、以下のいずれかの要件を満たすものを大規模盛土造成地と定義している。

- 1) 谷埋め型大規模盛土造成地：盛土の面積が 3,000 平方メートル以上
- 2) 腹付け型大規模盛土造成地：盛土をする前の地盤面の水平面に対する角度が 20 度以上で、かつ、盛土の高さが 5 メートル以上

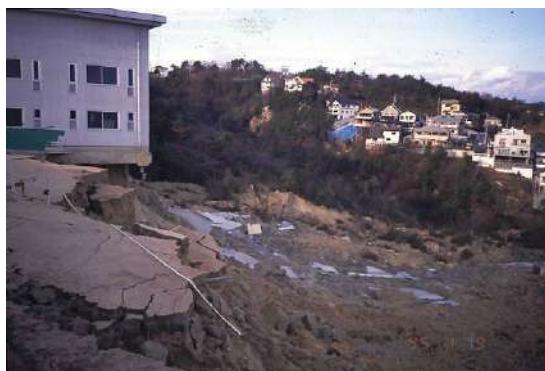
図2-7 1995年兵庫県南部地震による西宮市仁川の盛土造成地の被害（撮影：安田）

被害事例として、図 2-7 に 1995 年兵庫県南部地震の際、西宮市仁川百合野町で発生した大規模な盛土造成地盤の滑落崩壊を示す。幅約 100m、長さ約 100m、深さ 15 m、約 10 万 m^3 の土塊が崩落し、下流側の 13 戸の家屋が倒壊、34 名の犠牲者が発生し、また斜面上部にあった阪神水道企業団甲山浄水場の汚泥処理施設も全壊した。当該地域は浄水場の造成時に、当時の谷地形に盛土されていたと考えられている。

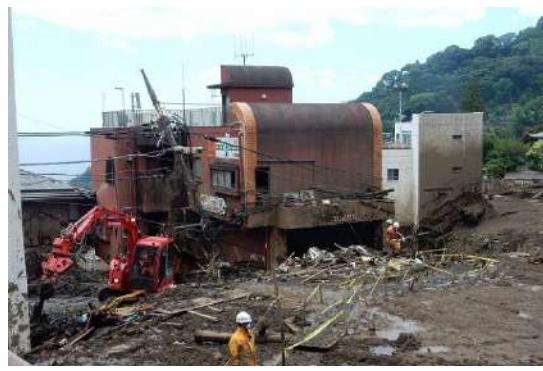
図2-8 2021年熱海市伊豆山地区上流の盛土崩壊による土石流による被害（撮影：久田）

・熱海市の土石流災害と盛土規制法：2021年7月3日に発生した熱海市伊豆山地区の土石流は、逢初川の源頭部での違法盛土の崩壊により発生し、下流の住宅地に甚大な被害が生じた。図2-8は土石流による建物被害の様子である。土石流は約2kmの距離（平均の傾斜角約11度）を計7波の発生と停止を繰り返し、破壊した住家を瓦礫として巻き込みながら約3時間で海岸まで到達した。木造住家の大半は流出・倒壊・大破などの甚大な被害であったが、RC造建物は低層階での泥流の流入を除くと構造的には大破などの大きな被害は無く、3階以上の下流側や屋上では生存可能な空間を残した²⁻⁵⁾。熱海市の土石流災害を契機として、国交省と農林水産省は危険な盛土等を全国一律の基準で包括的に規制する「宅地造成及び特定盛土等規制法（盛土規制法）」を2023年5月に施行した。宅地、農地、森林等の土地の用途にかかわらない都道府県による規制区域の指定、盛土の安全基準の設定と適合の許可制、施工の事前・中間・完了時の検査の実施、維持管理の義務化、責任所在の明確化と罰則の強化などを定めている²⁻⁶⁾。

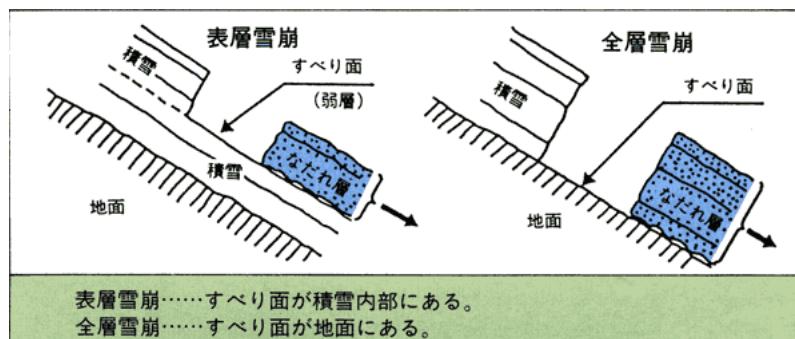
図2-9 表層雪崩、全層雪崩²⁻⁷⁾

・雪崩・雪代・スラッシュ雪崩：「雪崩」は山腹に積もった雪が重力の作用によって斜面を崩れ落ちる現象であり、図2-9に示すように厳冬期に多く起きる「表層雪崩」と春先に多く起きる「全層雪崩」がある^{2-1), 2-7)}。特に表層雪崩は、速度が速く破壊力が強大で山麓から数kmも達することがあるなど、一般に被害範囲も広くなる。わが国の豪雪地域には日本全国の人口の1割を超える人々が生活しており、集落を対象とした雪崩の危険箇所（人家5戸以上等）は全国に20,501箇所もある²⁻¹⁾。災害事例として、1986年1月に新潟県西頸城郡能生町の柵口（ませぐち）地区の集落背後の権現岳で発生した表層雪崩は約2km先の集落を襲い、死者13名、負傷者9名、民家10戸全半壊の大惨事となった²⁻⁷⁾。一方、「雪代（ゆきしろ）・スラッシュ雪崩」は、春先の融雪期に積雪の表層が温度の急激な上昇や降雨を引き金として生ずる流動性の高い雪崩であり、雪や氷とともに多量の土砂を含み流動性が高いため、山麓の集落までも流下して時に大きな被害をもたらす場合がある²⁻⁸⁾。

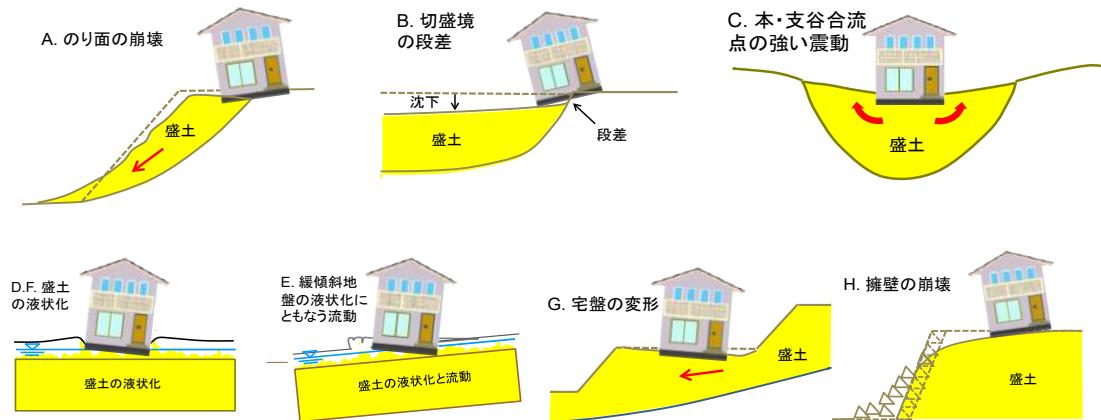
図 2-10 2011 年東日本大震災において南光台で発生した盛土造成地の変状のパターン^{2-9), 2-10)}

・**盛土造成地における地盤変状と建物の移動・傾斜**：事例として図 2-10 に 2011 年東北地方太平洋沖地震において仙台市泉区南光台で発生した地盤変状のパターンを示す。これらのうち、のり面の崩壊、切盛境の段差、宅盤の変形、擁壁の崩壊による典型的な被害写真を図 2-11 に示す。

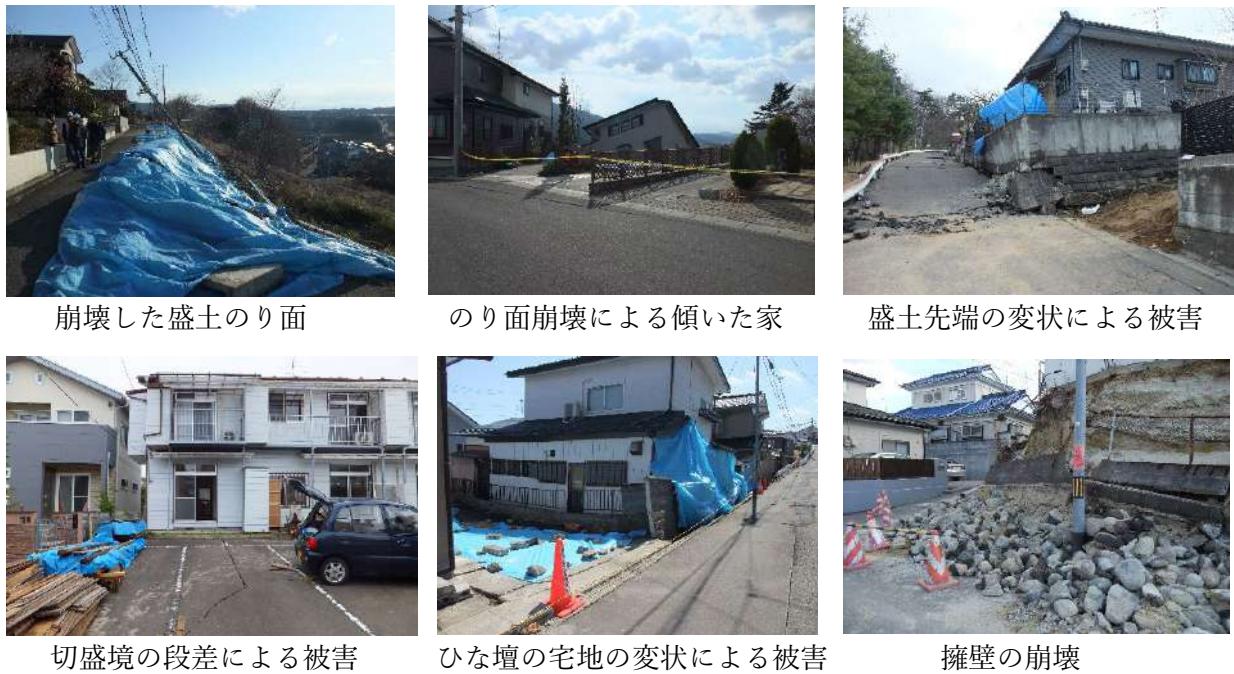
図 2-11 のり面の崩壊、切盛境の段差、宅盤の変形、擁壁の崩壊による典型的な被害（撮影：安田）

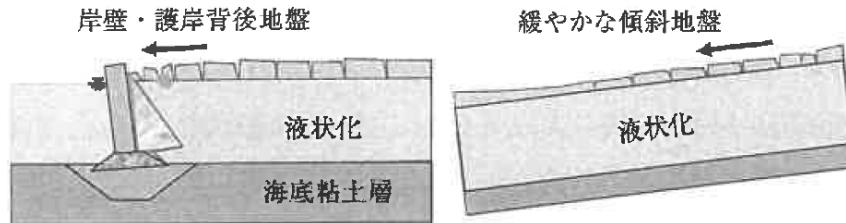
図 2-12 液状化による岸壁・護岸の背後地盤や傾斜地盤での側方流動²⁻⁹⁾

・**液状化による側方流動**：地下水位以下に砂が緩く堆積している地盤では地震の際に液状化が発生し、図 2-12 に示すように緩やかな傾斜地盤や岸壁や護岸が海や川に向かって移動する「側方流動」が発生する場合がある²⁻⁹⁾。液状化により直接基礎の建物は沈降し、支持杭の建物は周辺地盤の沈降により地盤面との段差が生じる。さらに地盤の移動・傾斜・亀裂に伴い、独立基礎や無筋の基礎の場合は基礎・土台や躯体が引き裂かれ、杭基礎の変形、埋設管の引っ張り被害などが生じ、さらに泥流が建物内に流入する被害も生じる。図 2-13 は 2024 年能登半島地震の石川県・内灘町の側方流動による建物の様子である。流下する地盤の上端部では残存する地盤面から

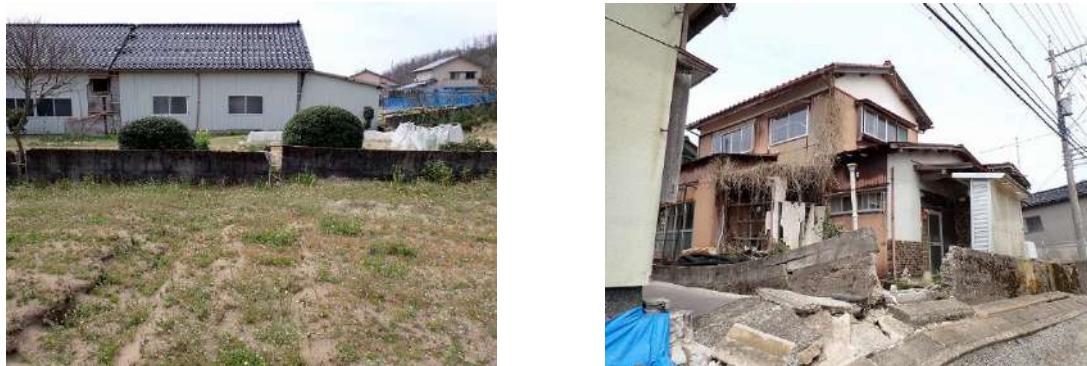
流下地盤・最上部の沈下・引張力による建物被害 同・最下部の移動・隆起による建物被害
図 2-13 2024 年能登半島地震で発生した液状化による側方流動による建物被害（撮影：久田）

引張・沈下による段差が生じ、正断層の直上と類似した被害が生じる。逆に流下地盤の最下部では受け側の地盤と圧縮力が作用し、地盤の隆起や移動・傾斜による被害が発生する。

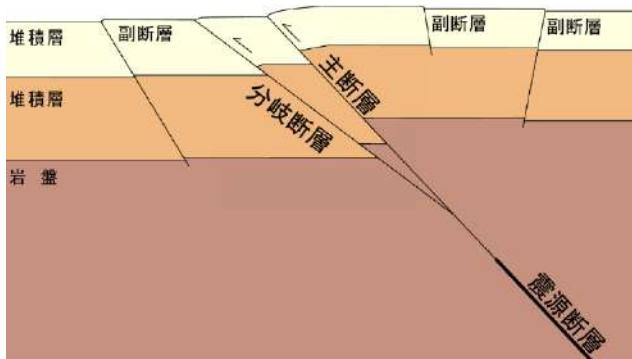
図 2-14 震源断層と地表地震断層
(主断層・分岐断層・副断層)²⁻¹¹⁾

・活断層帯地震による地表地震断層と断層ずれ：M7 程度以上の大規模な活断層帯地震では地表地震断層が出現し、断層線に沿って縦ずれ・横ずれや地盤の傾斜（傾動）などの地盤変状が生じる。図 2-14 は強震動を発生する地震基盤（岩盤）の震源断層と、堆積層内で出現する様々な地表地震断層（主断層、分岐断層、副断層）の模式図、図 2-15 は1999 年台湾・集集地震の際、台中市で発生した大規模な逆断層により 4-5m 程度隆起し、崩落した上盤側の断層崖付近で生じた地盤変状の様子である。

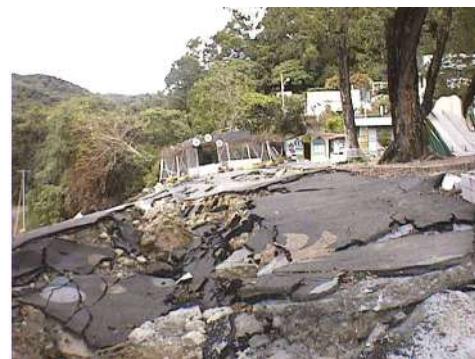
図 2-15 1999 年台湾集集地震の際、台中市軍功小学校の断層ずれによる上盤側の地盤変状（撮影：久田）

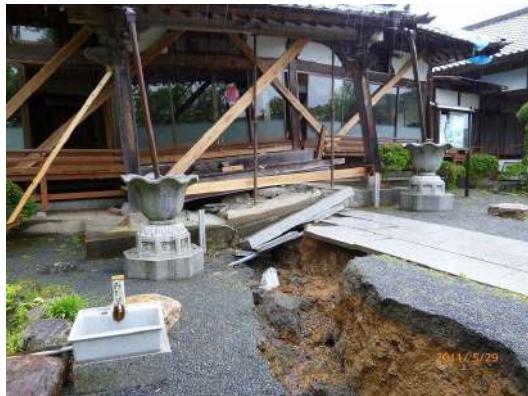
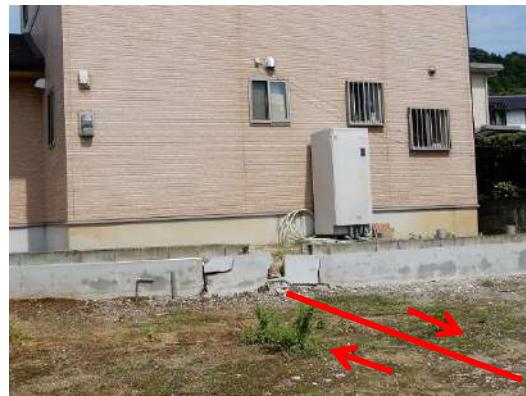
図 2-16 地表地震断層による断層ずれと直上の新旧耐震基準の木造建物（撮影：久田）

2011 年福島県浜通り地震の古い寺院本堂
(縦ずれ変位で軸体が変形しているが、
「ねばり」で倒壊は逃れている)

2016 年熊本地震の 2000 年基準の木造住宅
(横ずれ断層でブロック塀を破壊している
が、「強さ」で基礎や軸体は無被害)

従来、地表地震断層の直上にある建物は断層を避ける以外に大破・倒壊などの甚大な被害を防ぐことは不可能と考えられていたが、近年では耐震対策が施された建物は被害を大きく低減できることが明らかになっている²⁻¹²⁾。事例として図 2-16 は地表地震断層の直上の木造建物である。左は古い伝統木造の寺院本堂であるが、60cm 程度の縦ずれ断層変位に対して軸体の変形性能（ね

ぱり）で倒壊を逃れている。一方、右は 2000 年耐震基準の木造住宅で、RC 造のべた基礎や耐震壁等による高い剛性（強さ）により、30-40cm 程度の横ずれ断層変位に対してほぼ無被害である。近年、大規模な活断層帯が存在する自治体によっては震源近傍の強震動と断層ずれへの対策として、条例等により活断層帯による区域指定を行い、大規模開発や特定の建物（教育・医療・集客施設など）への規制や地域係数の割り増しなどを行っている事例もある（3.1, 1) ④を参照）。

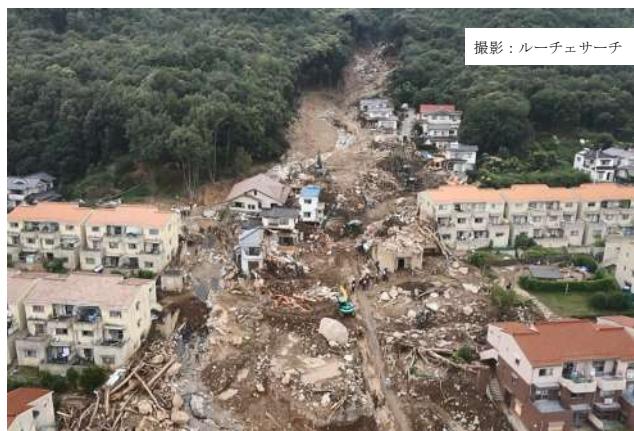
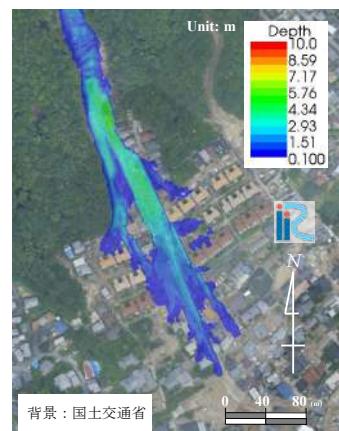
図 4-1-1 土石流被災地の様子と土石流の数値シミュレーションの例

(a) 被災直後の現地の様子

(b) 数値シミュレーション

被災直後の調査は、事前に情報を収集するとともに、図 4-1-1 (b) のような数値シミュレーションなどを実施して調査対象の現象について検討するなどして調査のポイントを事前に決定し、被災地の復興の妨げとならないように可能な限り短時間で調査を実施する。図 4-1-1 (a) のようにドローンを用いると、建物の破壊状況、斜面崩壊の発生状況、土砂の運動域などの把握が数十分で可能であるため、1 日で数ヶ所の渓流の調査が可能。被災直後の調査においては、本文記載の「2) 調査方法」の②～④、⑥、⑩、⑫は確実に実施し、時間次第でその他の項目の調査を実施する。二回目以降の調査では、1 回目の調査で得られた知見を用いて調査箇所や調査項目を絞り、本文記載の「2) 調査方法」の⑦～⑫を実施する。調査は短時間で実施する方が良いが、⑫について被災地区的住民の様子を考慮しながら、急かさずに住民の話を聞く。

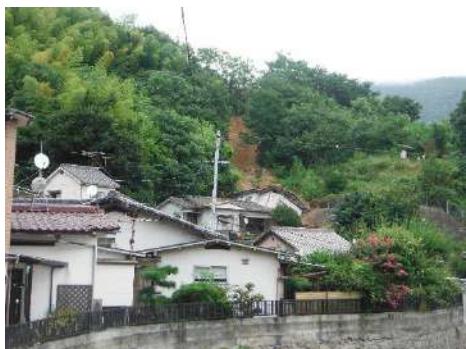
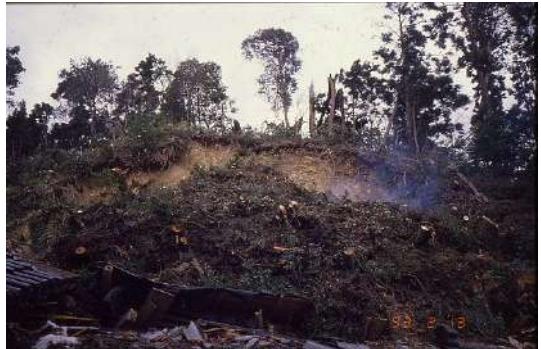
図 4-2-1 豪雨や地震によるがけ崩れの事例（撮影・安田）

豪雨時（2018 年西日本豪雨、吳市）

地震時（1993 年能登半島沖地震、珠洲市）

「本文」に説明あり。図 4-2-1 に豪雨や地震によるがけ崩れの事例を示す。

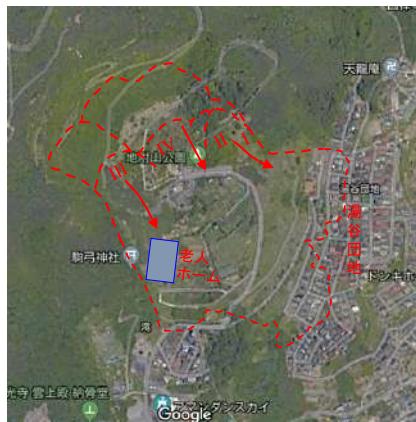
図 4.3-1 1985 年地附山地すべり発生区域（文献 4-2）をもとに作成）

事例として、図 4.3 は 1985 年長野県長野市の地附山で発生した大規模な地すべり被害の様子である。地すべり地盤上の老人ホーム「松寿荘（RC 造と推定）」が移動・倒壊し、流入した土砂により 26 名が死亡した。流下側の湯谷団地では 64 棟の住宅が倒壊したが、全員避難することができた⁴⁻³⁾。地すべりは崖崩れと違って現地に調査にはいるのは比較的容易である。現地での必要な時間は地すべりが発生した範囲によって異なるが、地すべりの発生状況の調査は数時間でできる。ただし、地すべりによって多くの建物が被災している場合には建物の被災の調査に時間が多くかかる。

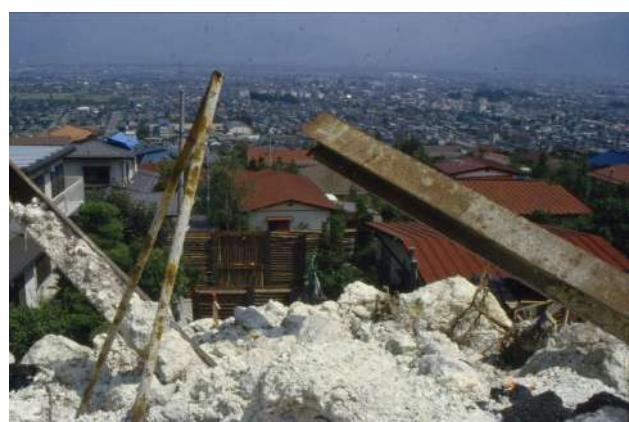
図 4.3-2 地すべりが押し寄せた住宅団地
(撮影・安田)

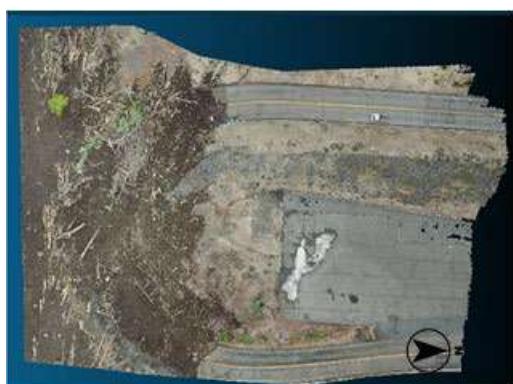
図 4-4-1 ドローンによる流下状況（2024 年富士山でのスラッシュ雪崩：撮影・富士山科学研究所）

「本文」に説明あり。事例として、図 4-4-1～4-4-2 に富士山でのスラッシュ雪崩を紹介する。

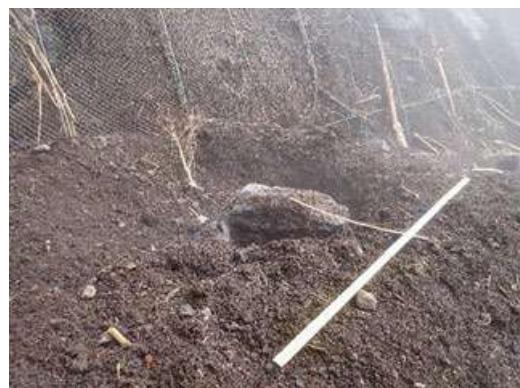
図 4-4-2 スラッシュ雪崩による落石（2024 年富士山でのスラッシュ雪崩：撮影・富士山科学研究所）

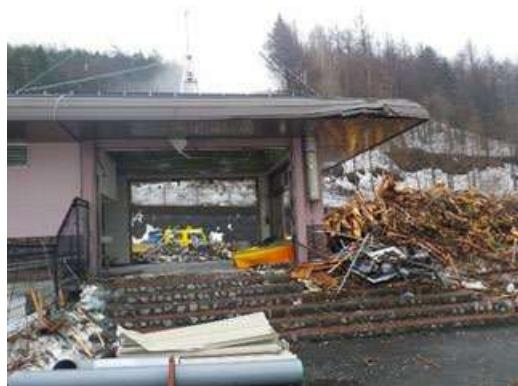
図 4-4-3 建物被害の事例（2014 年富士山でのスラッシュ雪崩：撮影・防災科研上石勲氏）

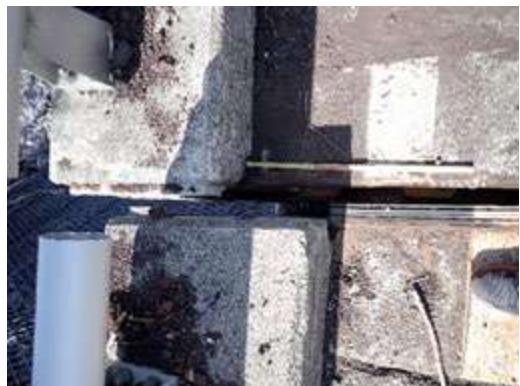
図 4-4-4 橋梁の事例（2021 年富士山でのスラッシュ雪崩：撮影・富士山科学研究所）

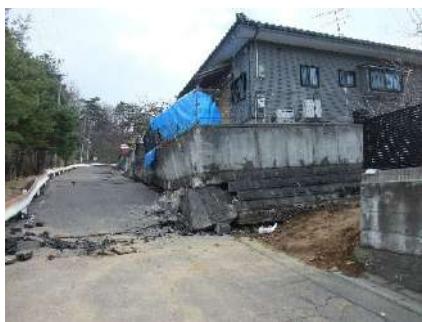
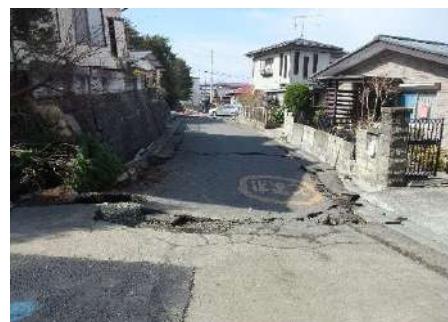
図 4-5-1 盛土造成地の被災事例（仙台市：撮影・安田）

盛土末端での変状

ひな壇での変状

「本文」に説明あり。事例として、図 4-5-1 は 2011 年東北地方太平洋沖地震の仙台市での盛土造成地の地盤変状被害の様子である。仙台市では宅地被害数が約 5800 に及び、その内 160 地区で滑動崩落が発生した。被害形態として地すべり的変形被害が多く、盛土全体やひな壇部分の変形などが発生した⁴⁻⁴⁾。

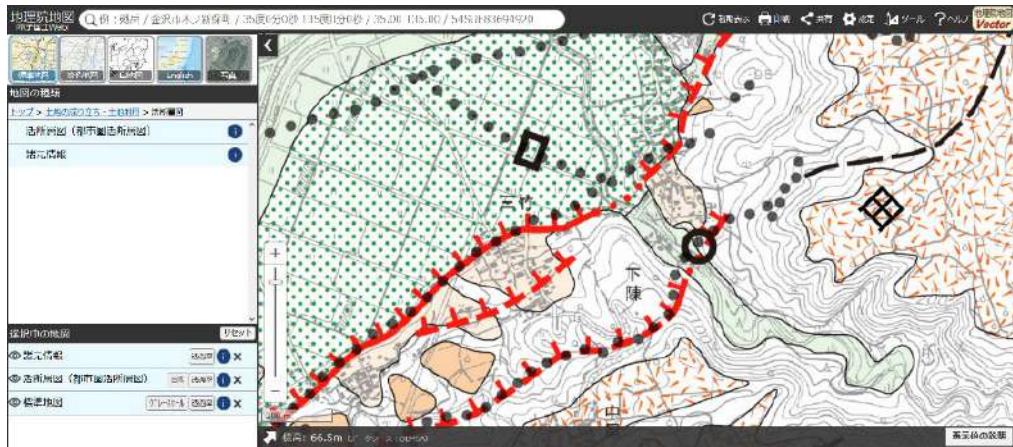
縦ずれ		活断層の上下方向の変位の向き。相対的に低下している側に短線を付す。
地震断層	地震の際に地表に現れたことが確認された断層。(地すべり・地盤沈下・液状化等に伴う変状であることが明らかなものは除く)
トレント調査地点	-□-	活断層の通過地点に調査溝(トレント)を堀り、断層運動の解説調査を行った地点。(これまでに各種調査研究機関等によって調査が実施されたもの)
活断層露頭	-○-	最近数十万年間に堆積した砂礫層などを切断し、活断層であることが確実に判明した露頭。現在は露出がなくとも記載。

図 4-6-1 地理院地図による都市圏活断層図と凡例（熊本県・布田川断層の三竹・下陳地区）

図 4-6-1 に都市圏活断層図の例（熊本県・布田川断層帯）を示す。

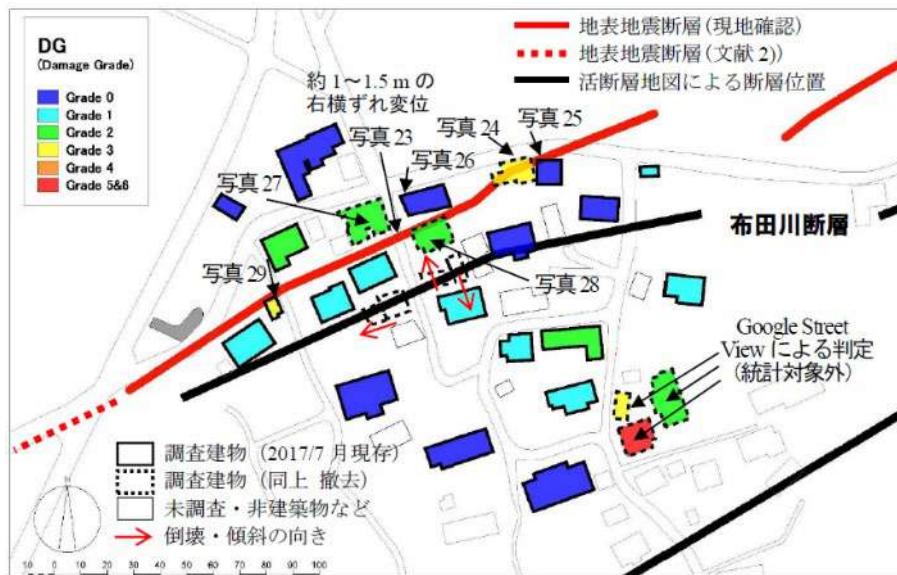
図 4-6-2 都市圏活断層図による熊本県上益城郡益城町下陳三竹地区における断層位置（黒線）と 2016 年熊本地震で実際に出現した地表地震断層の位置（赤線）、建物被害の被害グレード、倒壊・転倒の向き、および、写真番号⁴⁻⁵⁾

事例として、図 4-6-2 は、都市圏活断層図による布田川断層の位置（黒線）と 2016 年熊本地震で出現した地表地震断層の位置（赤線）、建物被害の被害グレード、倒壊・転倒の向き、および、写真番号を示す⁴⁻⁵⁾。図 4-6-3、4-6-4 は対応する断層ずれや建物被害の様子である。活断層図による断層位置は一般に数 10m 程度の誤差があり、実際に出現する地表地震断層の建築的なスケールでは一致しないことが多い。また通常、短周期の激しい地震動は深さ数 km より深い岩盤の地震発生層で発生し、地表地震断層のごく近傍からは発生しない。さらに地表断層近傍は地盤も比較的硬質であることが多く、図に示されるように揺れによる甚大な被害（Grade 4 以上）⁴⁻⁶⁾は殆ど生じない。建物の被害の大半は断層直上の断層ずれや地盤傾斜で発生している。

図 5-4-3 に示す 2016 年熊本地震で出現した約 34km の長さの地表地震断層沿いに 314 棟の建物の被害調査を実施した事例を紹介する⁵⁻⁷⁾。調査日程は 2016 年 5 月 7-8 日、5 月 25 日、2017 年 7 月 22-23 日、10 月 27-28 日、及び、2018 年 6 月 3 日であり、1 回あたり 4~10 名の調査員による外観調査を実施した。調査シートは参考資料 2 を使用し、原則として 2 名が一組となり、1 名は被害等の判定や写真等の記録を担当し、もう 1 名は住宅地図上の位置に対象建物に番号をつけ、調査シートに調査内容を記入する。具体例として、図 4-6-2 に示した益城町下陳三竹地区における調査では、2016 年 5 月 7 日に 6 名（3 チーム）で約 1 時間に計 15 棟を、5 月 25 日には 4 名（2 チーム）で追加調査を行った。被災前の状況は Google Street View などで確認し、計 23 棟の建物データを収集した。

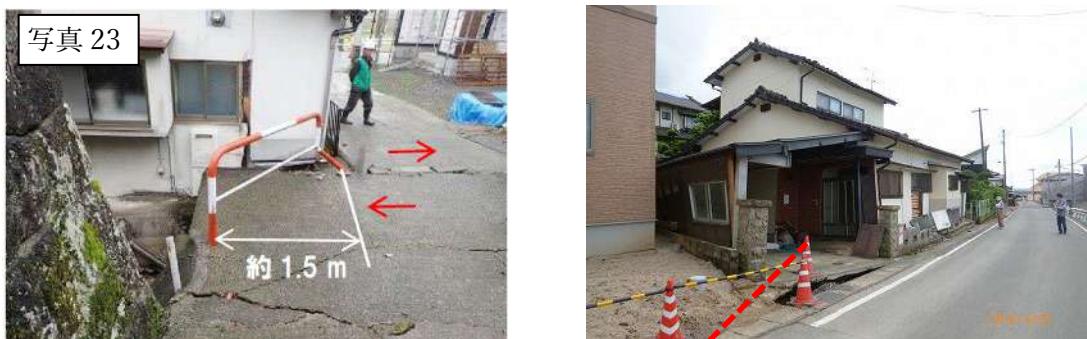
図 4-6-3 図 4.6-2 で示した位置の写真 23（地表地震断層の位置と横ずれ変位の大きさ）と写真 24（断層位置と基礎が破壊され、壁が傾斜した旧耐震の木造住宅）⁴⁻⁵⁾

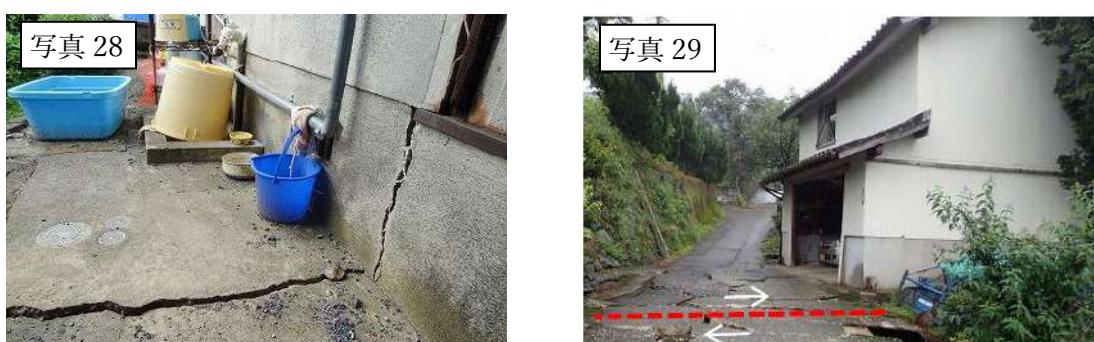
図 4-6-4 図 4.6-2 で示した位置の写真 28（断層ずれに伴う地盤変状で生じた敷地と古い木造住宅の基礎の亀裂）、写真 29（横ずれ断層が貫通し、大きくねじれ変形が生じている木造の車庫・倉庫）⁴⁻⁵⁾

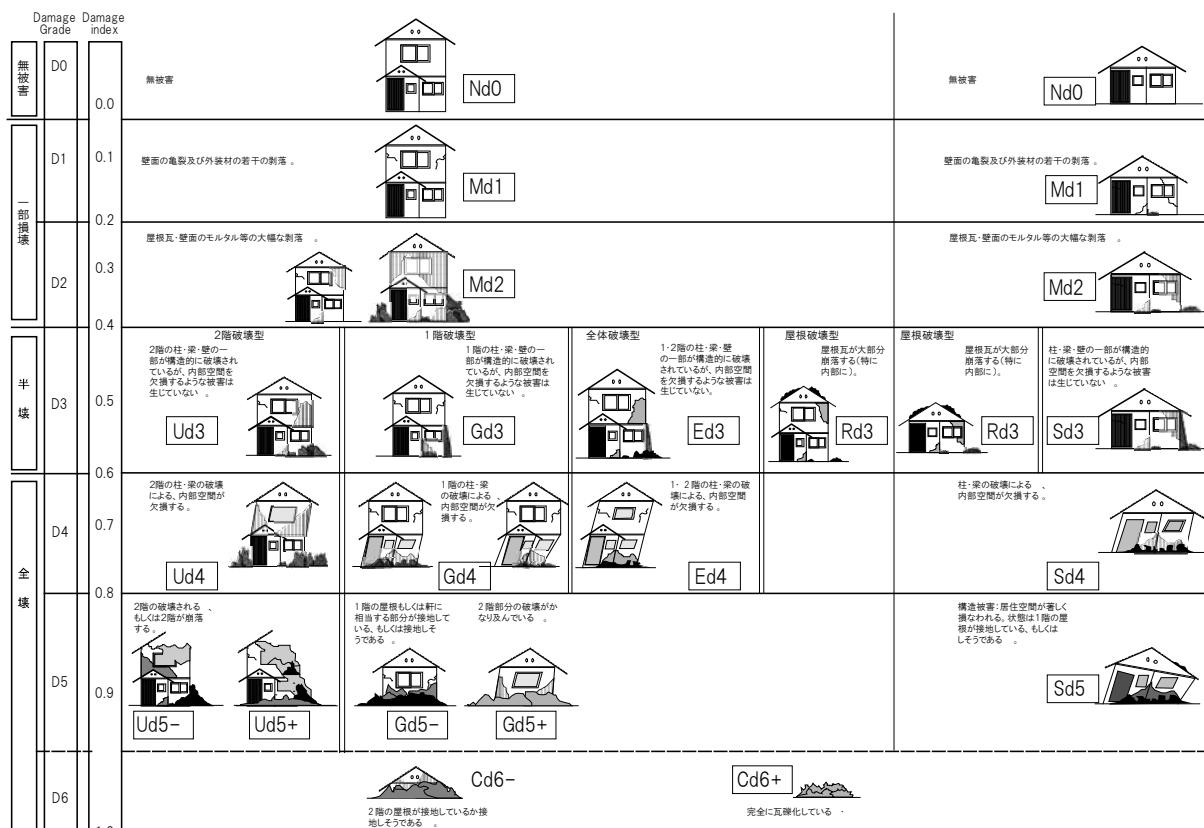
図 5-1-1 木造建物の被害パターン (地震動による被害例)⁵⁻¹⁾

「本文」に説明あり。「(3) 調査建築物の被害」の外観目視による被害程度の判定（D0：無被害、D1：軽微、D2：一部損壊、D3：半壊、D4：全壊、D5：倒壊・崩壊、D6：完全崩壊）では、一般に図 5-1-1 に示す岡田・高井の被害パターンが多用されている（地震動による木造建物の例⁵⁻¹⁾）。

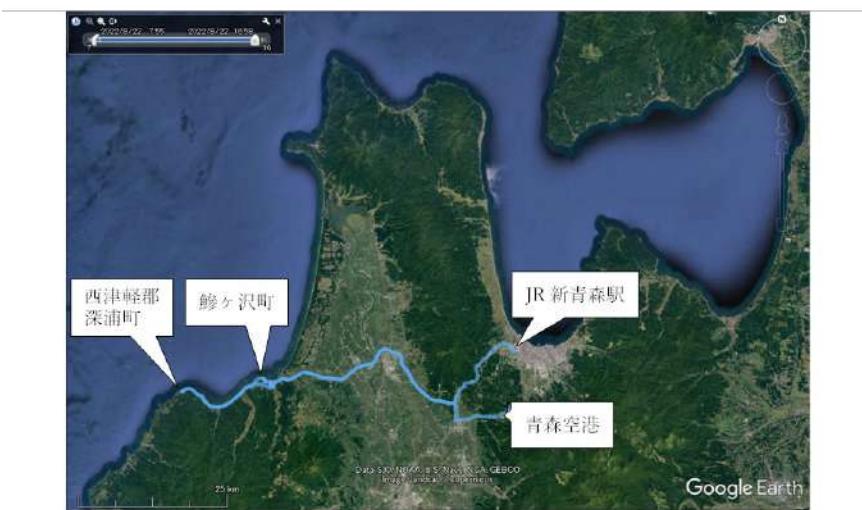
図 5-2-1 青森県豪雨による洪水被害と土砂災害

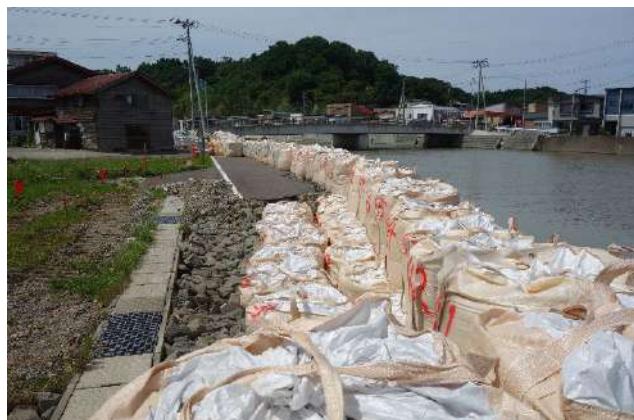
図 5-2-2 内水氾濫による被害

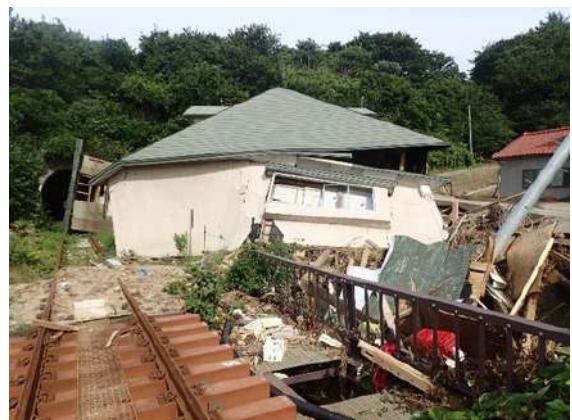
図 5-2-3 土砂災害による木造家屋の滑動

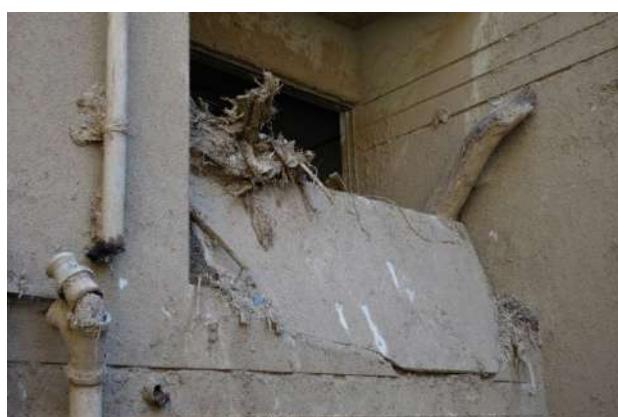
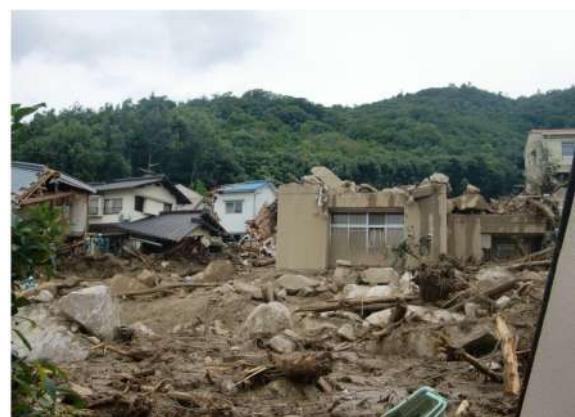
面外破壊した鉄筋コンクリート造片持ち壁

面外破壊した鉄筋コンクリート造パラペット

図 5-2-4 広島県土砂災害による鉄筋コンクリート造集合住宅の被害

- ・図5-2-4に示す2014年8月に広島県で発生した土石流では鉄筋コンクリート造の共同住宅に被害が発生している。片持ち形式の壁が面外方向に曲げ破壊している。このような被害形態であれば壁面に作用した圧力を構造物耐力から推定することが可能である。この壁板は高さ900mm、厚さ150mmでD10鉄筋が200mmピッチのシングル配筋となっており、壁筋降伏を考慮した転倒耐力(19.3kNm/m)と壁が設置された高さを勘案すると、高さ3mほどの土石流が作用していたとわかる。その他にも屋上階部分でパラペットが面外破壊する被害等が確認されている。

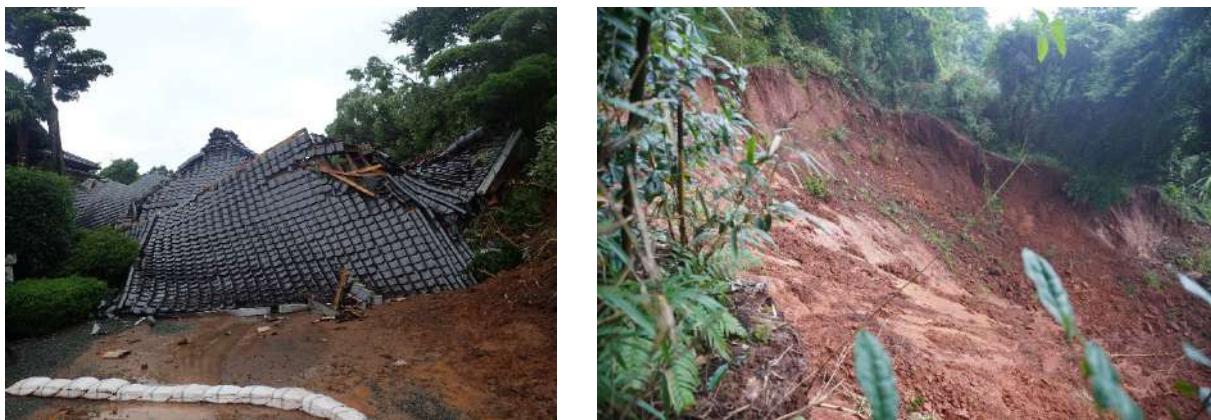
図 5-2-4 熊本県土砂災害による木造寺院の被害

- ・図5-2-5に示す熊本県益城で発生した土砂災害では木造寺院が倒壊している。土砂高さは3m程度であるが、足が沈み込む赤土のため、崩落土砂の上に調査者が入り込めず、建物の詳細計測が不能であった。土砂災害の調査の場合には入り込めない可能性についても念頭に入れておか

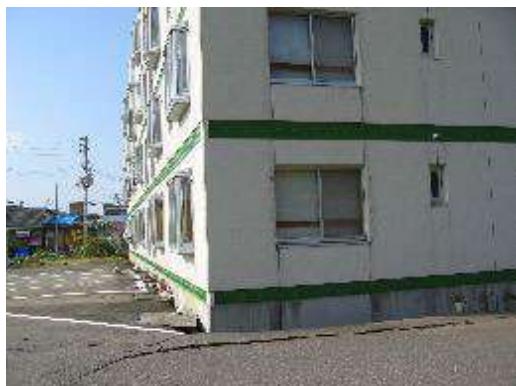
図 5-2-6 建物基礎の沈下被害

- ・地震時に杭基礎等に沈下被害が生じることが確認されている(図 5-2-6)。杭被害は周辺地盤に対して基礎に明確な沈下が発生しない限り、目視で杭被害が発生しているかどうかを判断することは難しい。また、軟弱な支持地盤の場合、建物側が沈下しているのか、建物に対して周辺地盤が沈下しているのか地震前の建物 GL 位置から判断する必要がある。

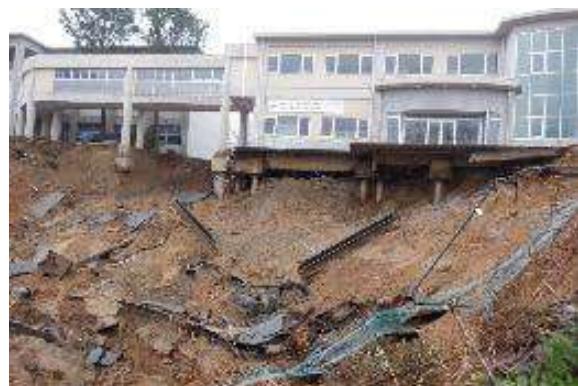
図 5-2-7 基礎周辺盛土の大規模崩落(基礎損傷なし)

- ・周辺地盤のみが建物に対して沈下した場合は基礎沈下の被害とはならぬので構造物の被災とはならないことに注意する。ただし、大規模な盛土崩壊が発生した場合、杭が露頭して建物側に沈下や傾斜が発生していないくとも、地盤被害として被災度が認められたケースもある(図 5-2-7)。図 5-2-8 に示すように余震や豪雨等にともない、崩落あるいは側方流動が進み建物傾斜が発生する可能性があるためである。

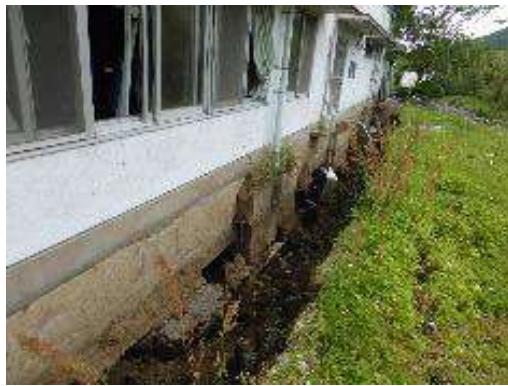
図 5-2-8 基礎周辺がけ地側方流動に伴う傾斜

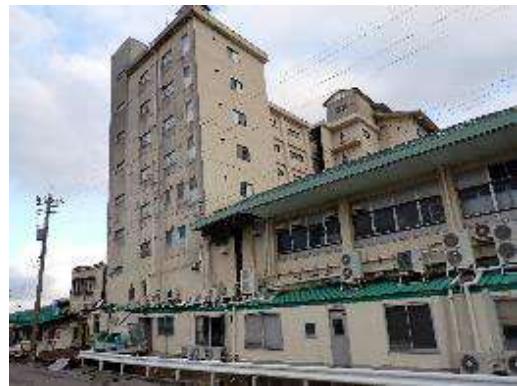
図 5-2-9 建物基礎の傾斜被害

- ・建物基礎が周辺地盤に対して傾斜あるいは沈下している場合はその深さを計測する。全体沈下量を把握するために建物 4 隅で確認することが望ましい。
- ・図 5-2-9 に示すような基礎傾斜は 1/300, 1/150 程度の傾斜であっても傾斜被害として判定されるが、傾斜計を押し当てて計測した数値は壁面や床面の不陸を測定する可能性がある。柱上部から比較的長い区間下げ振りを垂らし、部材までの水平距離を計測して、建物全体の傾きを計測する。

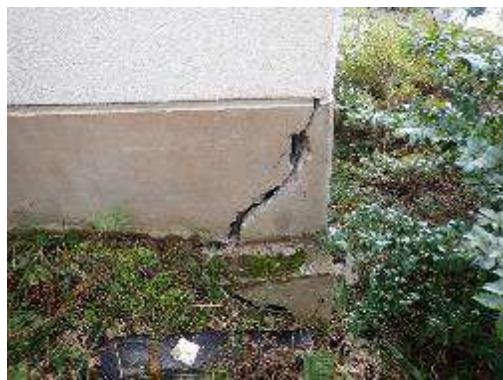
図 5-2-10 側方流動による基礎割れ被害

- ・杭に大きな損傷が発生し建物の軸力を支持できなかつた場合、基礎沈下が発生するが沈下被害が発生していないくとも杭に損傷が生じている場合がある。ただし、この場合は側方から掘削して杭の損傷状態を確認しなければわからないため初動調査で被害を判断することは困難である。
- ・ただし、明確な建物全体の基礎沈下被害が発生していないくとも、側方流動等により局部的に基礎沈下が発生する場合がある。この場合は 1 階床面や基礎梁、基礎フーチング上面にひび割れが発生する可能性がある(図 5-2-10, 図 5-2-11)。

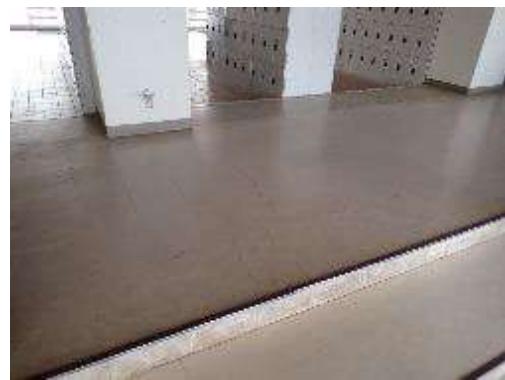
図 5-2-11 側方流動による 1 階床ひび割れ

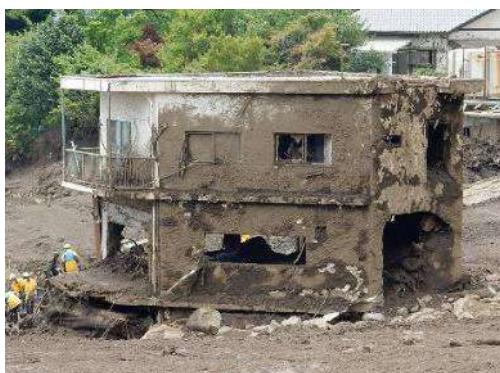
図 5-3-1 土石流の例（熱海市の土石流で被災した3階建てRC造建物：1階は土砂に埋没し、2・3階の上流側の非構造壁は破壊されているが、構造躯体は健全であり、下流側の3階の部屋や屋上には生存空間がある；撮影・久田）

図 5-3-1～5-3-4 に示す 2021 年熱海市伊豆山地区の土石流による建築物の被害調査の事例を紹介する⁵⁻⁴⁾。土石流は 2021 年 7 月 3 日に発生し、7 月 11 日に第 1 回の調査を 3 名で実施した。但し、道路規制により調査範囲は図 5-3-3 の赤線に示す東側と南側の限定されたルートで徒步による外観調査に限定された。現地では 10:30～14:00（移動時間を除く調査時間は約 70 分）で残存していた建物を 20 棟程度調査した。第 2 回の調査は 10 月 24 日に 4 名で実施した。被災地内の道路では規制が解除されていなかったが、図 5-3-3 の緑線に示すルートにて 9:30～16:20 の時間で、41 棟の建物を調査した。原則として 2 名が一組となり、1 名は被害等の判定や写真等の記録を担当し、もう 1 名は住宅地図上の位置に対象建物に番号をつけ、調査シートに調査内容を記入する。被災前の建物は Google Street View などで確認し、現地調査以外の被災建物は公開されているドローンや空撮、メディアの映像などで確認し、計 146 棟の建物データを収集した。図 5-3-3 に調査方法、図 5-3-4 に調査結果（被災レベル）を紹介する。

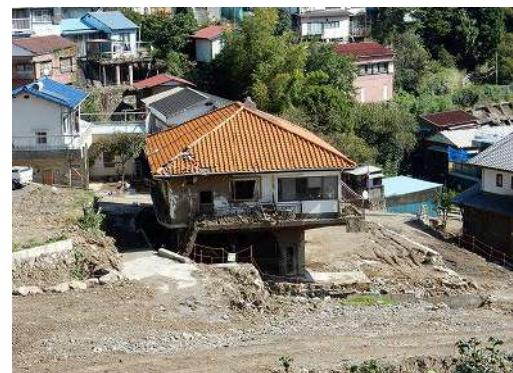
図 5-3-2 土石流の例（熱海市の土石流で被災した1階RC造、2階木造の混構造の住宅：1階に土砂が流入し、2階上流側には土砂の流入が見られるが、倒壊は逃れており、2階の下流側には生存空間がある；撮影・久田）

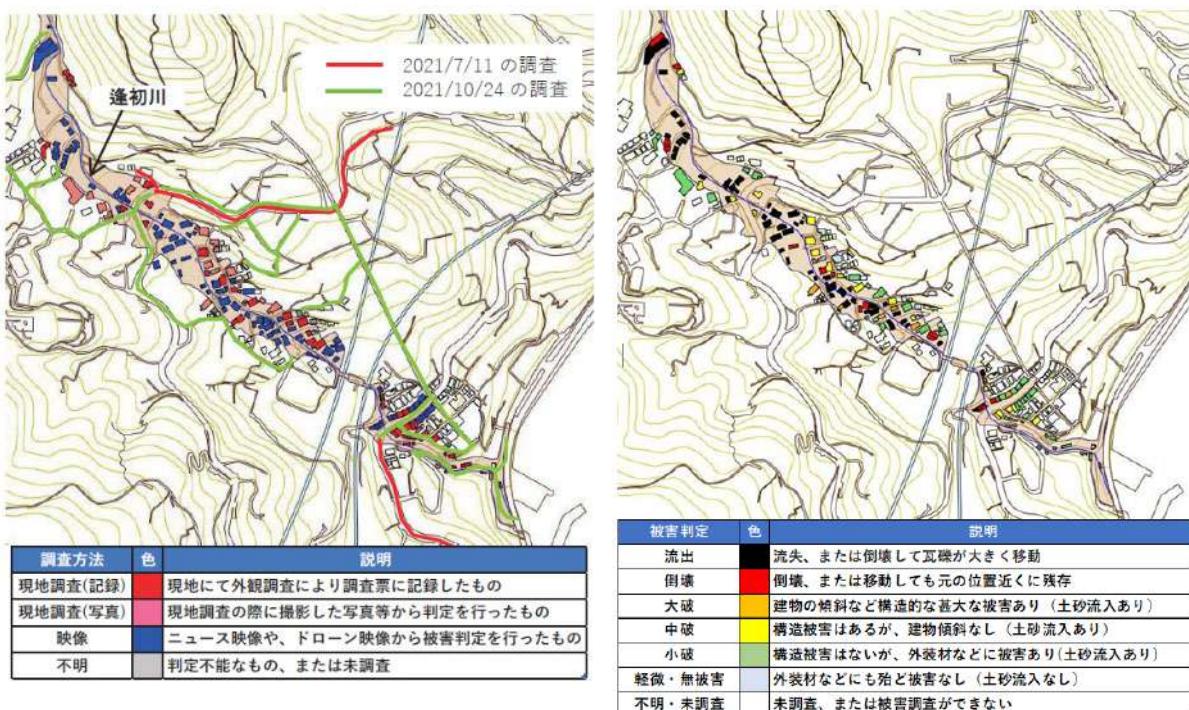
図 5-3-3 2021 年熱海市伊豆山地区の土石流災害を対象とした調査ルートと調査方法⁵⁻⁴⁾

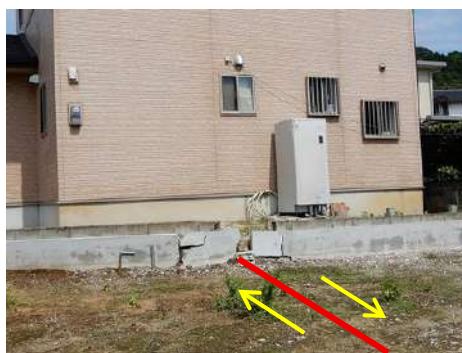
図 5-4-1 横ずれ断層変位の上の建物例
(2016年熊本地震による断層ずれで手前の塀は破壊されたが、2000年耐震基準によるべた基礎上の木造住宅は無被害であった（撮影・久田）

- ・活断層帯地震で地表地震断層が出現した場合、その近傍では強震動に加えて、地表地震断層による断層ずれや地盤の傾斜などの地盤変状により建築物に被害が発生する場合がある。よって、従来の強震動に加えて、地盤変状による建築物の被害調査を行うことは今後の対策に対する重要な情報を提供する。
- ・地表地震断層の地盤変状に対して、近年の被害調査では様々な建築的な対策が可能であることが明らかになっている⁵⁻⁶⁾。特に新耐震の低層RC造や2000年耐震基準の木造住宅のようにRC造の基礎や耐震壁等により剛性の高い建物は地盤変状による建物の被害を大きく低減し、仮に躯体が傾斜しても修復できる場合がある（図5-4-1）。
- ・堆積層や沖積層、あるいは盛土地盤がある場合、基盤の断層ずれの変位量がその中で吸収され、上部の建築物への変形作用を低減させる効果がある（図5-4-2）。さらに軟弱地盤上に重く剛性の高いRC造建物がある場合、地表地震断層は建物を避けて、その周辺に出現することがある。
- ・初動による外観調査では杭基礎の被害を判断することは一般に困難であるが、軟弱地盤の場合、杭基礎を使用している可能性がある。杭基礎が上部構造に固定されている場合、断層ずれによる杭の移動により上部構造にも被害が発生する場合がある。

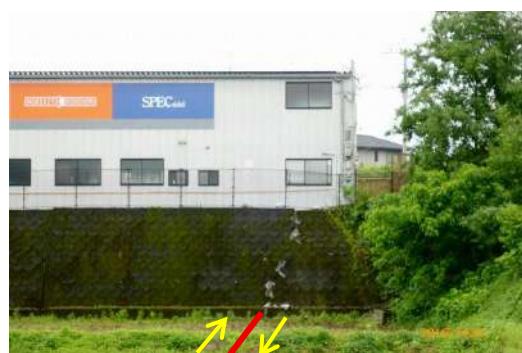
図 5-4-2 盛土上の建物の被害例（2016年熊本地震で被災した盛土上のS造建物：断層ずれは盛土内で低減し、建物は軽微な被害であった。但し、盛土の擁壁には亀裂が生じている；撮影・久田）

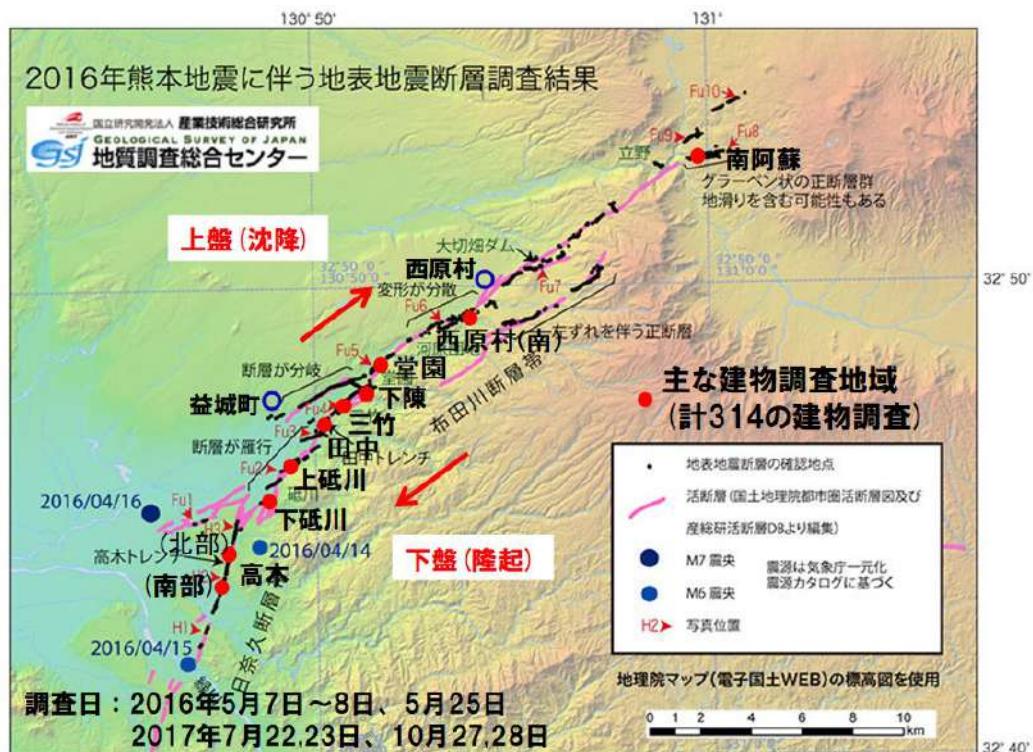
図 5-4-3 2016 年熊本地震で出現した地表地震断層と建物の被害調査地域の位置⁵⁻⁷⁾

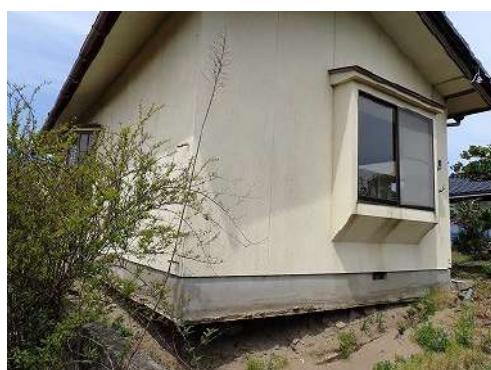
図 5-5-1 側方流動による建物の被害例（2024年能登半島地震で被災した木造住宅：敷地の砂地盤が流動し、基礎下が空洞化している。基礎はRC布基礎であり、大きな被害は逃れている：撮影・久田）

図5-5-1、5-5-2に2016年能登半島地震における側方流動による建物被害の事例（基礎形式による被害程度の違い）、図5-5-3に側方流動による地盤の移動変位量を測定している様子を紹介する。

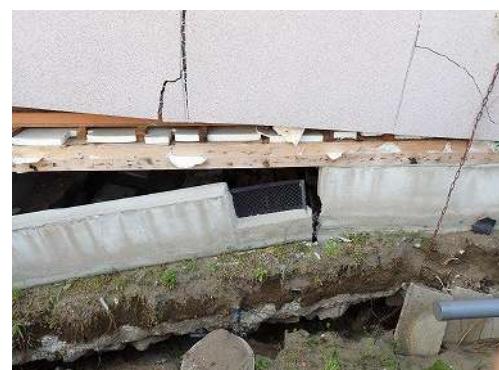
図 5-5-2 側方流動による建物の被害例（2024年能登半島地震で被災した木造住宅：敷地の砂地盤が流動により、無筋の基礎が破壊し、上部構造も大破している：撮影・久田）

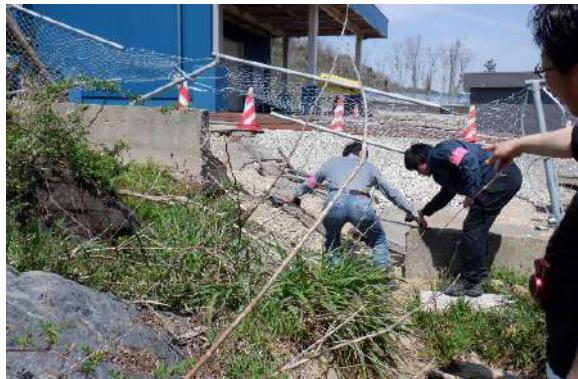
図 5-5-3 フェンスの開きから側方流動による変位量を測定している風景：撮影・安田)

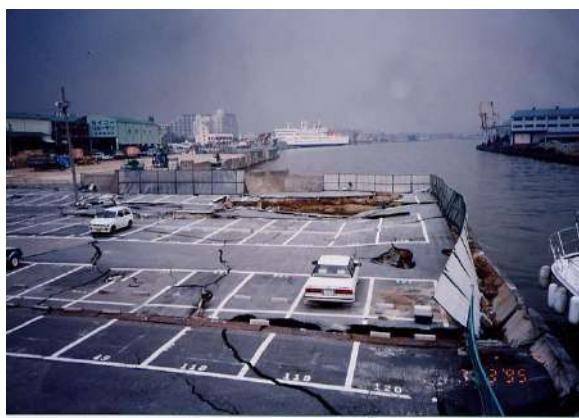
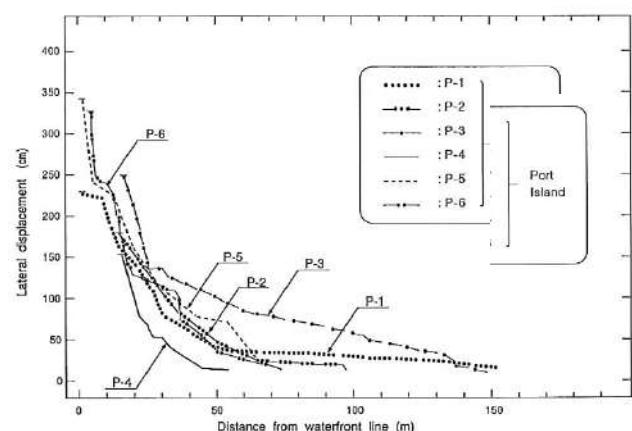
護岸の孕み出しと背後地盤の亀裂（撮影：安田）

岸壁背後地盤の側方流動変位分測定例⁵⁻⁹⁾

図 5-5-4 1995 年阪神・淡路大震災で発生した岸壁・護岸背後地盤の側方流動

・岸壁・護岸背後地盤の側方流動では、液状化により岸壁や護岸が海や川に向かって孕み出し、それによって空いた背後地盤との隙間に液状化した背後地盤が流れこんで、背後地盤の水平移動が発生する。したがって、まず岸壁や護岸の孕み出し量を測定する。背後地盤は海や川に向かって水平移動するときに引張亀裂がはいるので、引張亀裂がはいっている範囲を次に調べる。引張亀裂の位置と幅を測定詳細に測定すれば水平変位量の分布も求まる。図 5-5-4 に示すように 1995 年阪神・淡路大震災では多くの埋立地や人工島の岸壁・護岸が最大 5m 程度の孕み出し、背後地盤で側方流動が発生した。引張亀裂は岸壁・護岸から 100m 程度まで発生していた。1964 年新潟地震では信濃川護岸が倒れ近傍の地盤は最大 10m ほど変位し、引張亀裂は 300m 程度まで発生した。このように地盤が側方流動し引張亀裂が発生した範囲内にあった建物では、直接基礎の引張り破壊や、杭基礎の曲がりによる建物の傾斜などの被害が発生した。

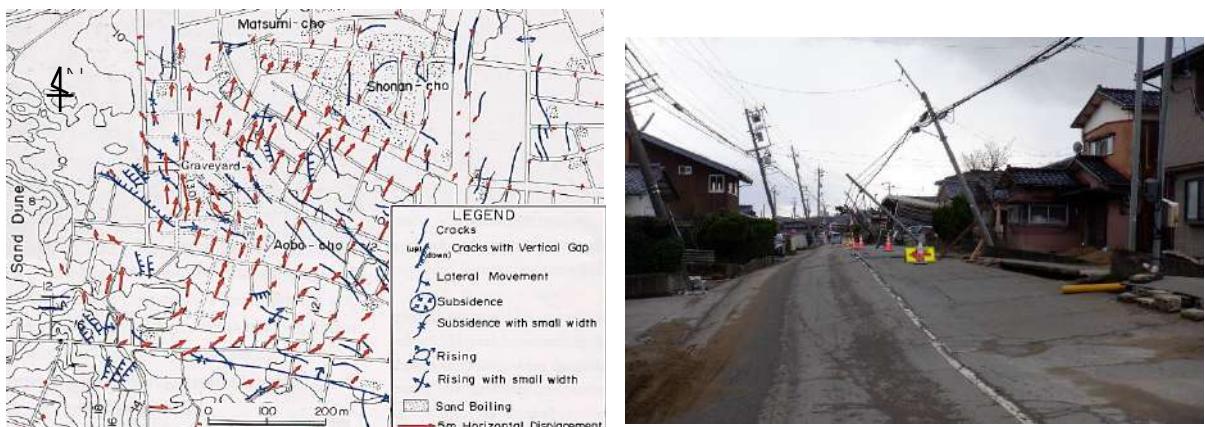
能代で発生した緩やかな傾斜地盤の流動⁵⁻¹⁰⁾
図 5-5-5 液状化にともなう緩やかな傾斜地盤の流動による被害

・液状化にともなう緩やかな傾斜地盤の流動は砂丘内陸側縁辺部や丘陵地の盛土造成宅地で発生する。図 5-5-5 に示すように 1983 年日本海中部地震では能代市の砂丘縁辺部で最大 5m の水平移動が発生し、戸建て住宅とライフラインに甚大な被害を与えた。また、2024 年能登半島地震でも内灘町などの砂丘縁辺部で地盤の流動が発生し最大 3m の水平移動が生じ、戸建て住宅に深刻な被害を与えた。緩やかな傾斜地盤の流動の場合は上流側で地盤に引張り亀裂や沈下が発生し、下流側で地盤の盛上がりが生じるので、この範囲内の地盤変状と建物の被害を調査しておく。

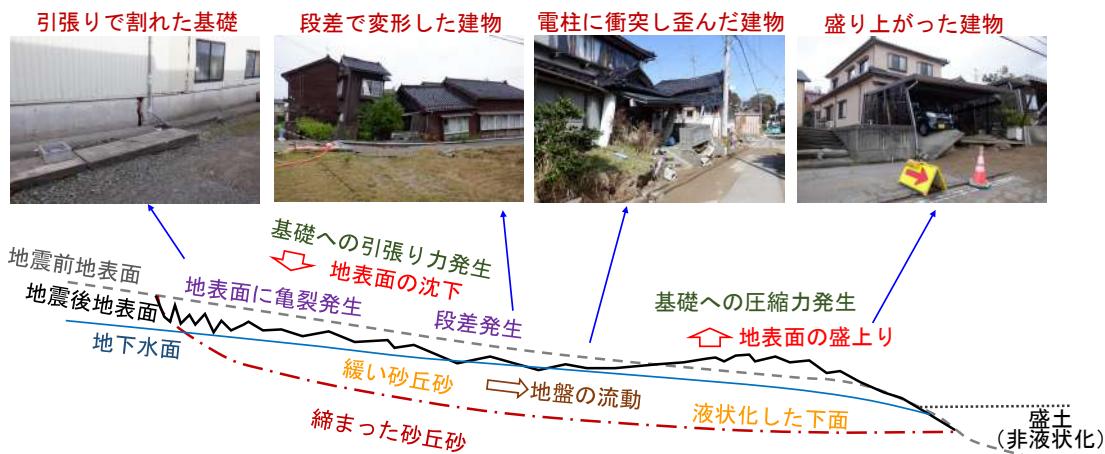
図 5-5-4 地盤の流動による戸建て住宅の被害のパターン

2024 年能登半島地震では内灘砂丘と新潟砂丘の内陸側縁辺部で液状化と地盤の流動が発生し、地盤の引張亀裂や盛上りなどの変状に伴って、図 5-5-4 に示すように戸建て住宅に様々な被害が発生した。
