日本建築学会災害委員会
土砂・地盤災害に関する初動調査マニュアル(案)（2025年度版）
「解説・参考資料」

2025/12/13 (2025/6/30版を更新)

1. 調査の目的

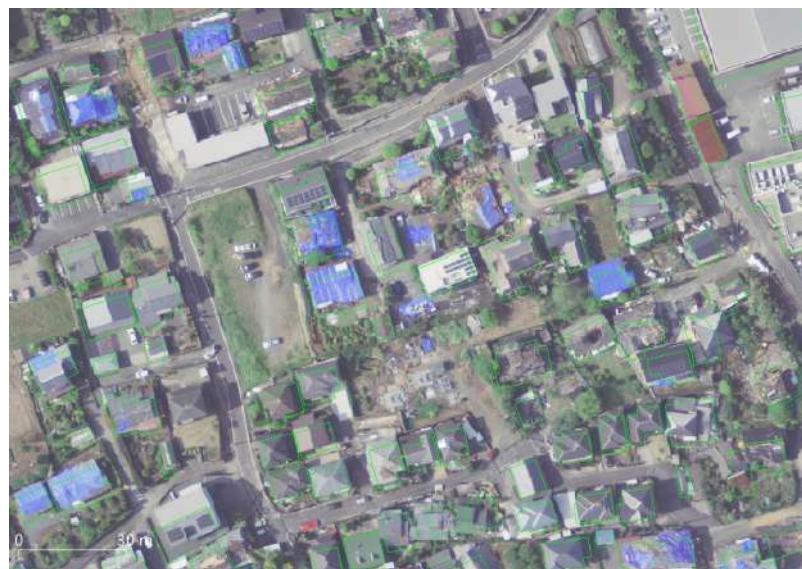
図 6-1-2 災害後の航空写真と基盤地図情報による建物データの重ね合わせ (QGIS を利用)

上記に挙げた GIS データをコンピュータ上で表示させるには GIS ソフトが必要となる。GIS ソフトの代表的なものとしては ArcGIS が挙げられ、様々な空間データ分析が可能である。最近では、無償で利用可能な QGIS のようなソフトもよく使われる。QGIS 等では国土地理院や Google による地図画像や衛星画像などのベースマップもソフト上で表示させられる機能も備わっている。また、後述する位置情報をもつ航空写真や衛星画像などのラスターデータも表示させられるものが多く、画像データと併せて分析することも可能である（図 6-1-2）。

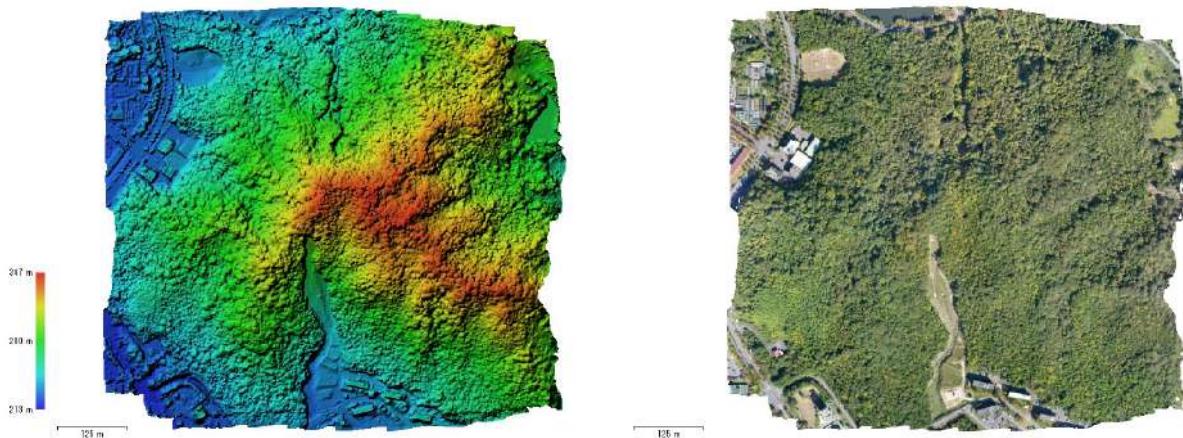
図 6-2-1 ドローンで計測した画像から作成した数値表面モデル (Digital Surface Model : DSM) とオルソ化した写真的例

後者については、航空写真などと同様に分析することが可能となる。例えば、上空から撮影した複数の画像をステレオマッチング処理することにより、3 次元情報を取得することができる。得られる画像は、地形の高さに加え、建物や樹木の高さも含んだ数値表面モデル (Digital Surface Model : DSM) となる。土砂崩壊のように地形が変化する箇所の把握に有効である。また、高さ情報を用いることでオルソ画像を作成することも可能であり、前述の GIS ソフト上で表示・解析することも可能となる (図 6-2-1)。
