日本建築学会災害委員会  
水害 初動調査マニュアル(案) (2024年度版)

2025/03/31

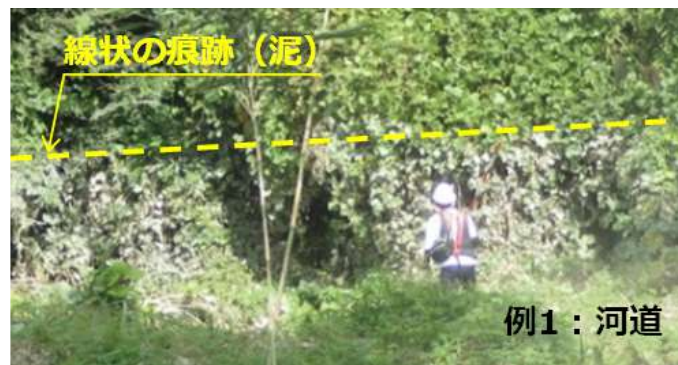
写真1 痕跡が線上に付着

水面がある程度の時間、位置していたと考えられるため、痕跡としての確度は高い。一方である程度の時間を要することから、必ずしもピーク時の水面位置とは限らないことに留意する。(確度:A)

以下は、洪水痕跡の計測例を示す。

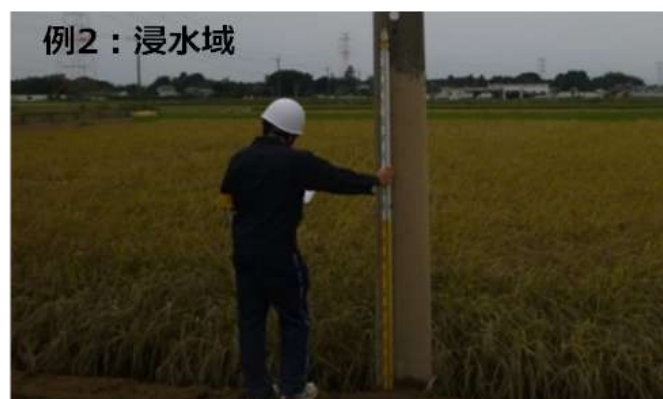
写真2 電柱に泥が面的に付着

上部ほど痕跡が薄くなるが、比較的確度が高いと考えられる。(確度:B)

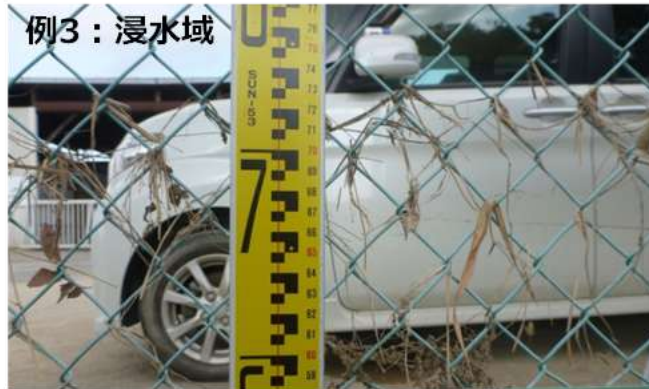
写真3 フェンスに草が付着

草の場合、ずり落ちたり、洪水による付着ではない場合があったりするため、泥よりも確度は低い。また、フェンスの格子間隔程度の精度となる。(確度:C)

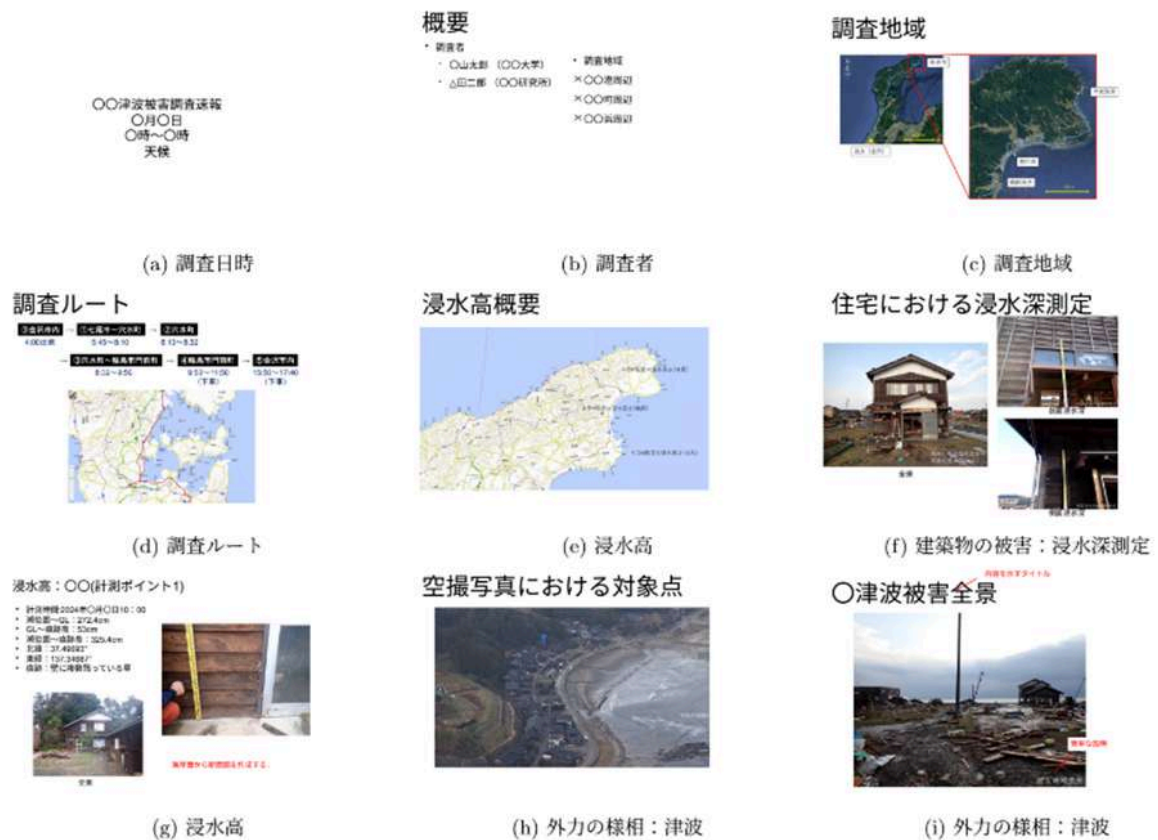
写真6 調査速報のサンプル

速報のフォーマットの形式は自由とするが、判読性や頒布性を考慮してパソコンにて、Word 等のレポートの形式またはPowerPoint 等によるスライド形式でまとめることを推奨する。前節の記載項目を記したサンプルスライドを写真6 に示す。
