日本建築学会東北支部

東北地方太平洋沖地震災害調査速報（6）

2011年3月25日号

東北支部災害調査委員会

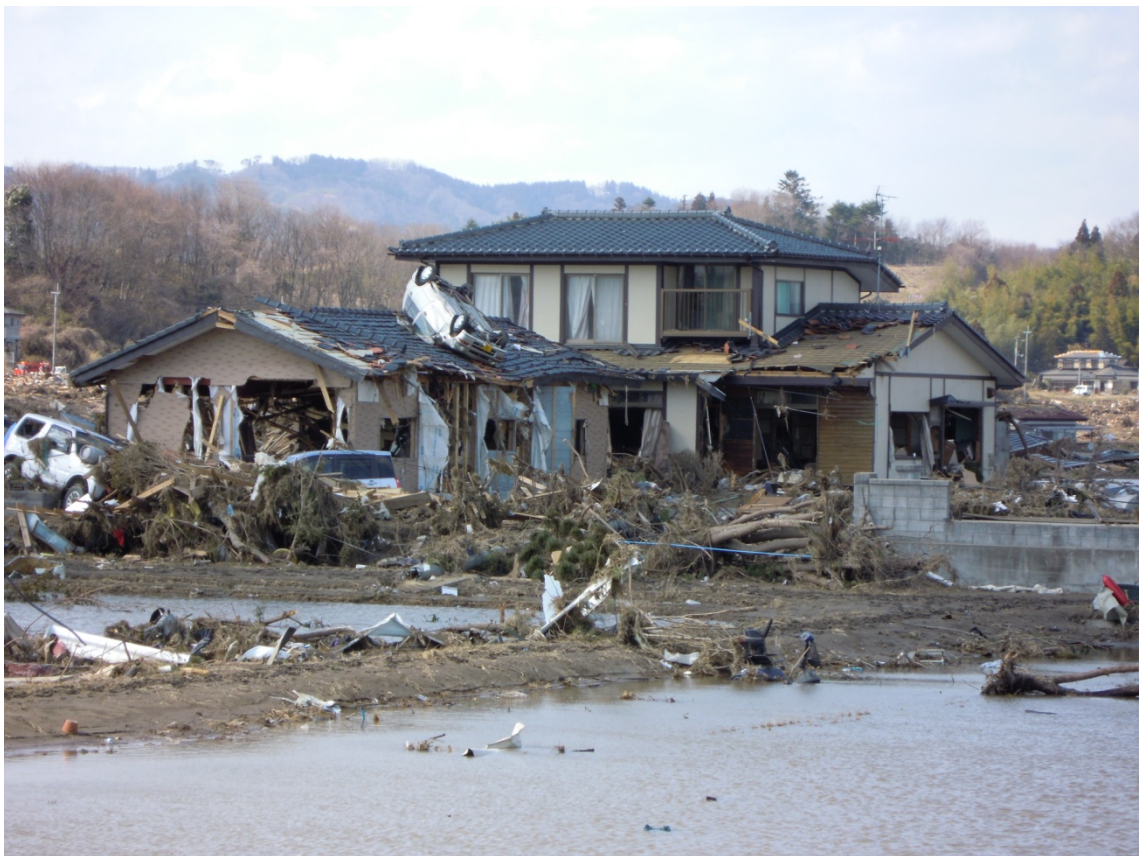
1階の屋根に車が載っている。

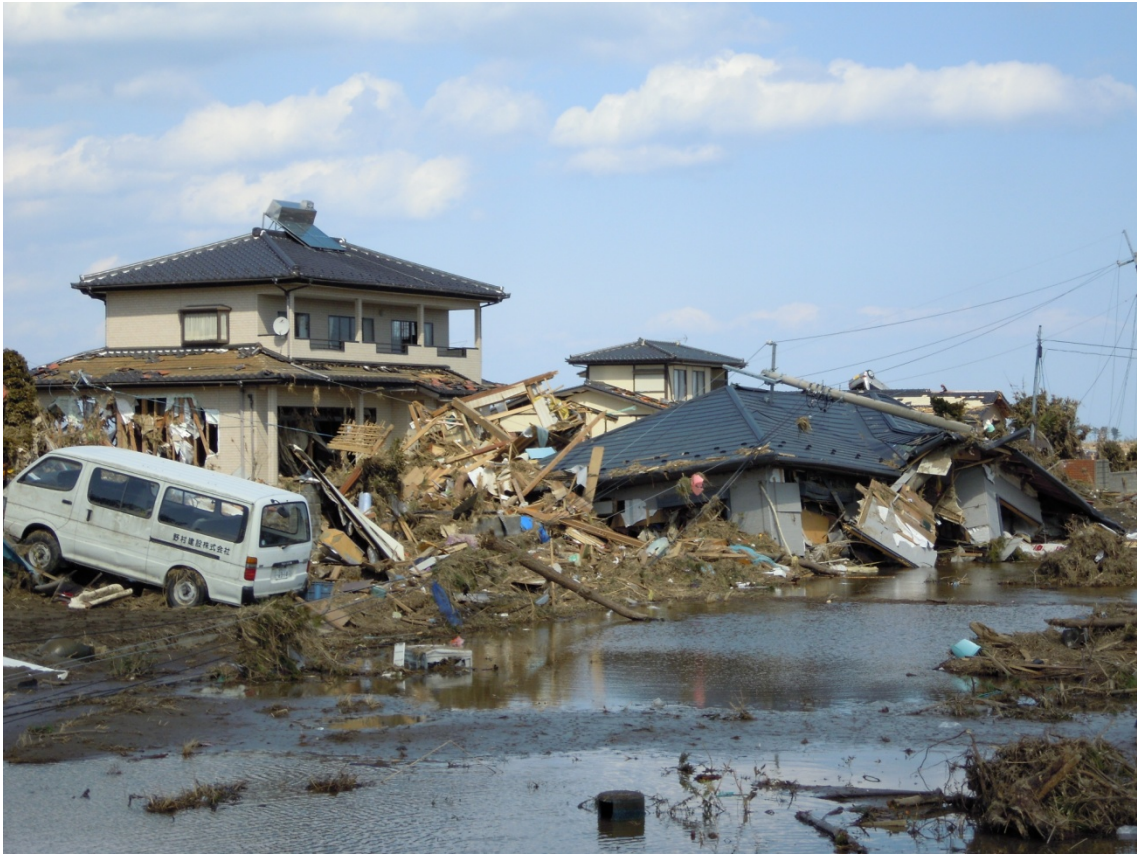
1階の屋根まで津波がきていて、手前の家は倒壊している。

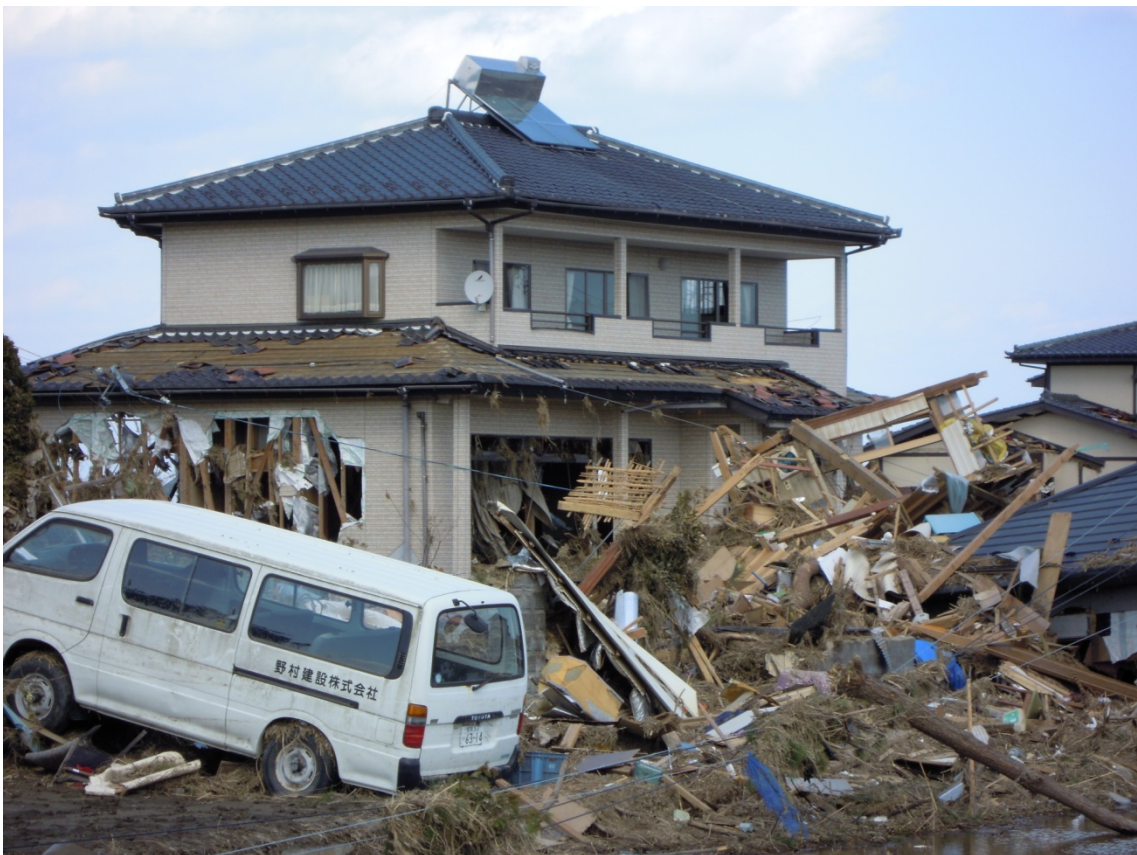
1階に津波が入り、室内は空の状態になっている。

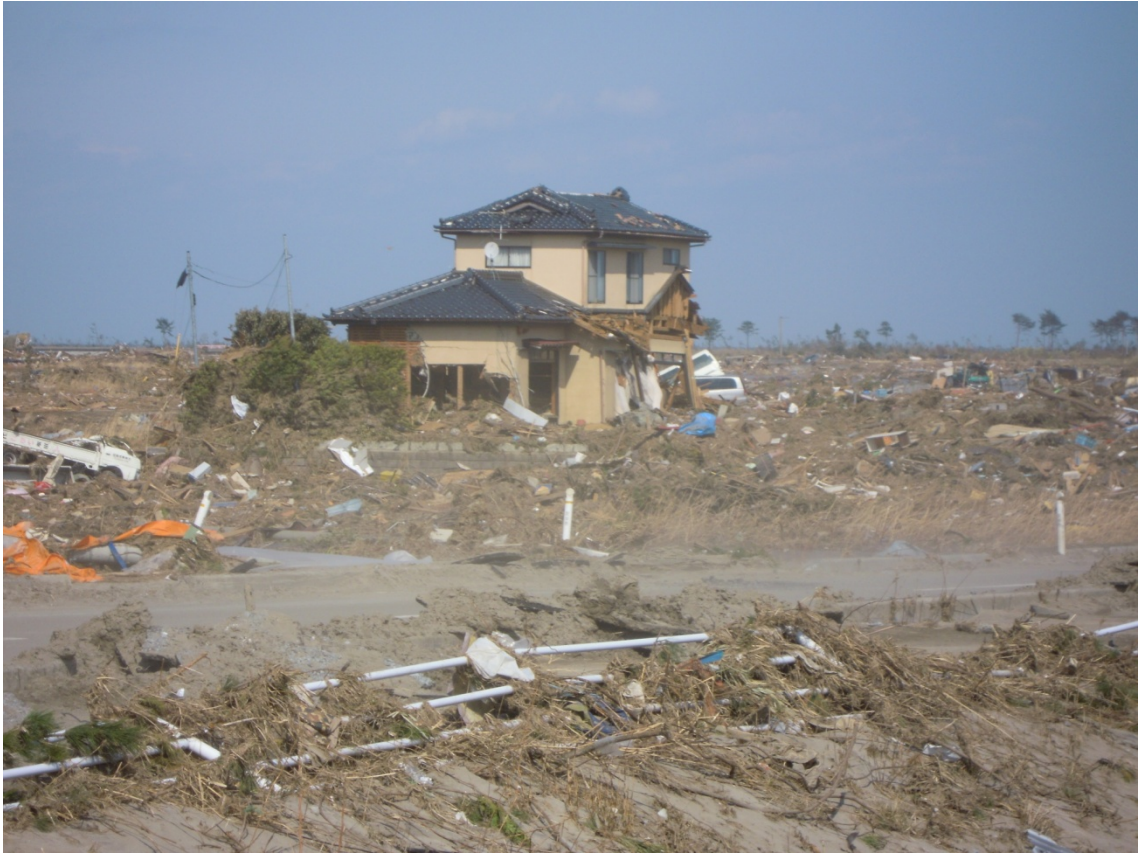
1階部分が津波によって倒壊寸前の状態。

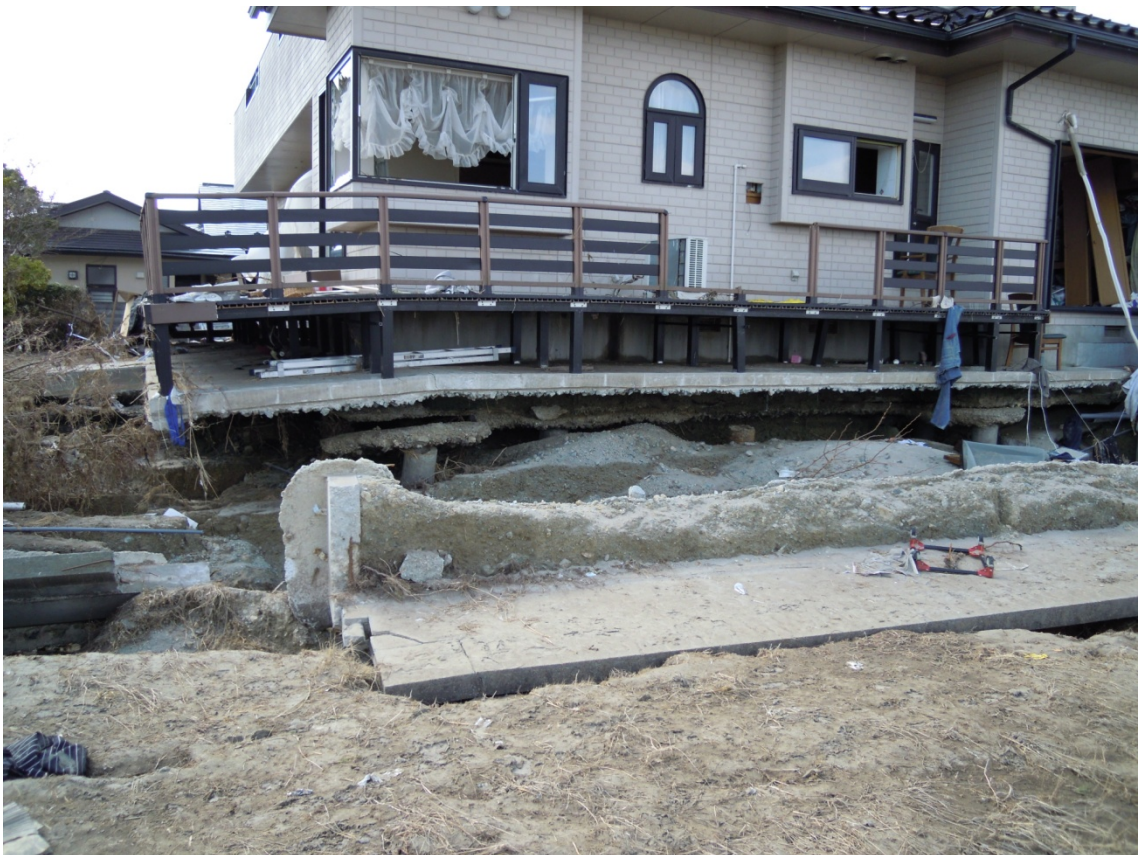
津波によって基礎がむき出しになっているのがわかる。

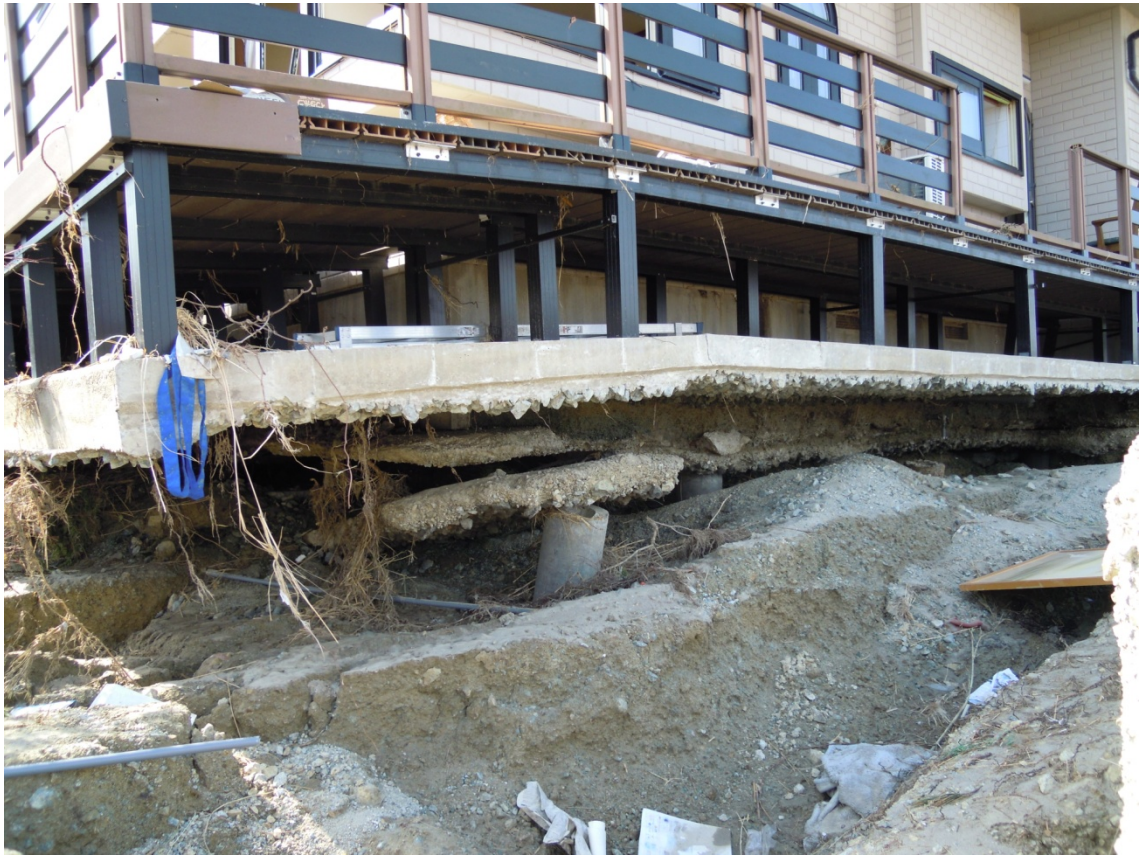
杭基礎を利用している。地盤が悪い。

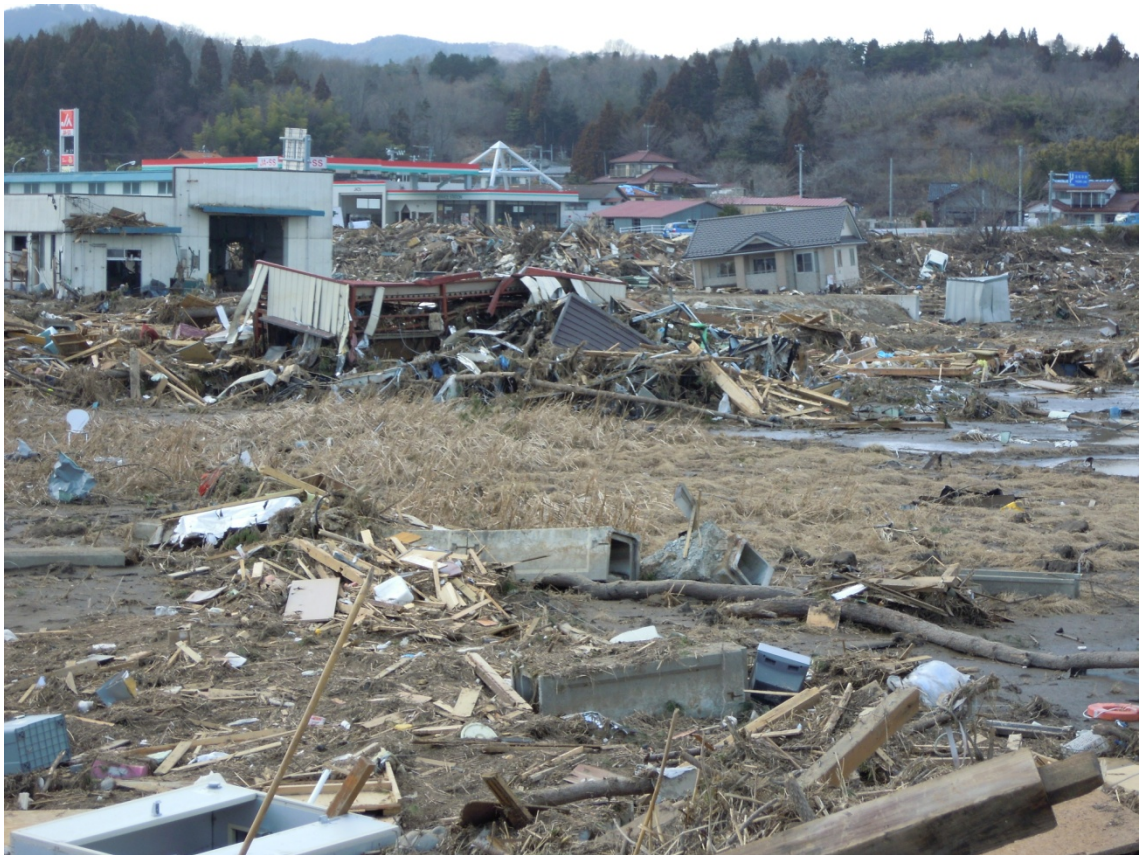
流された家が見える。流出物だらけである。

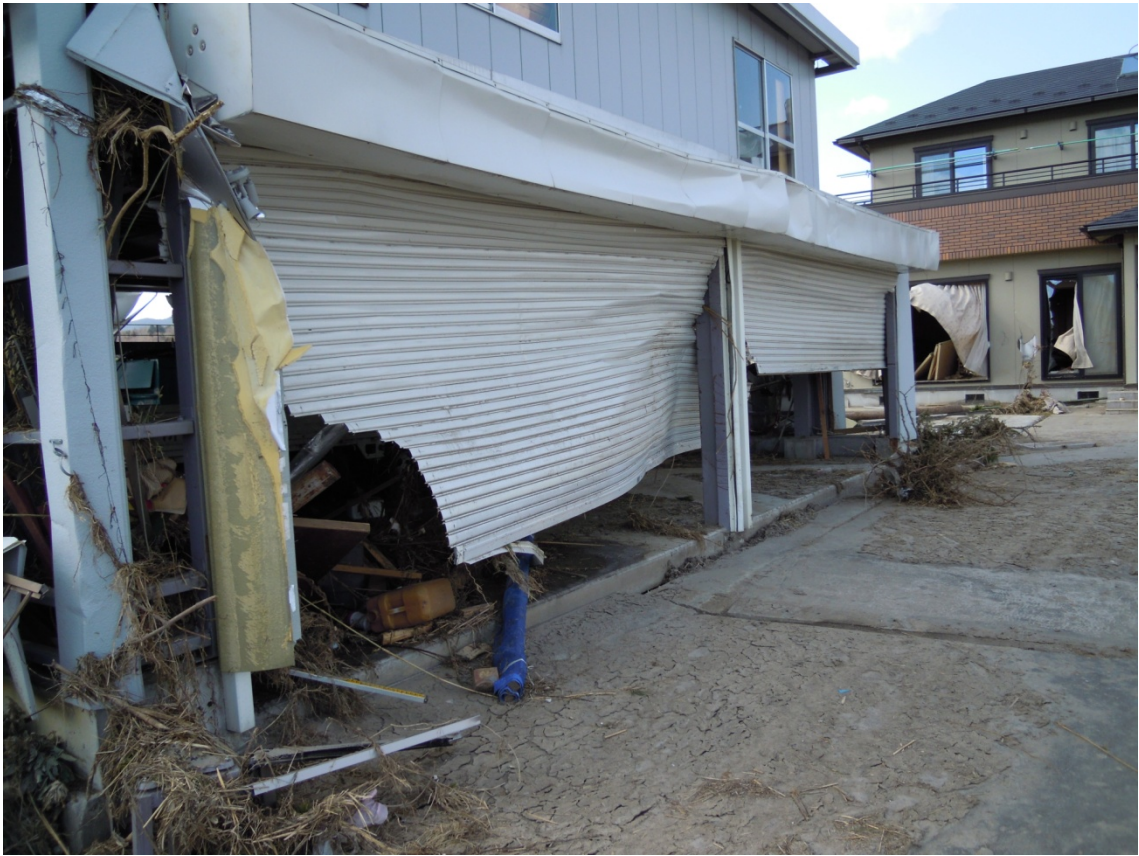
シャッターを破壊して津波が中まで入り込んでいる。

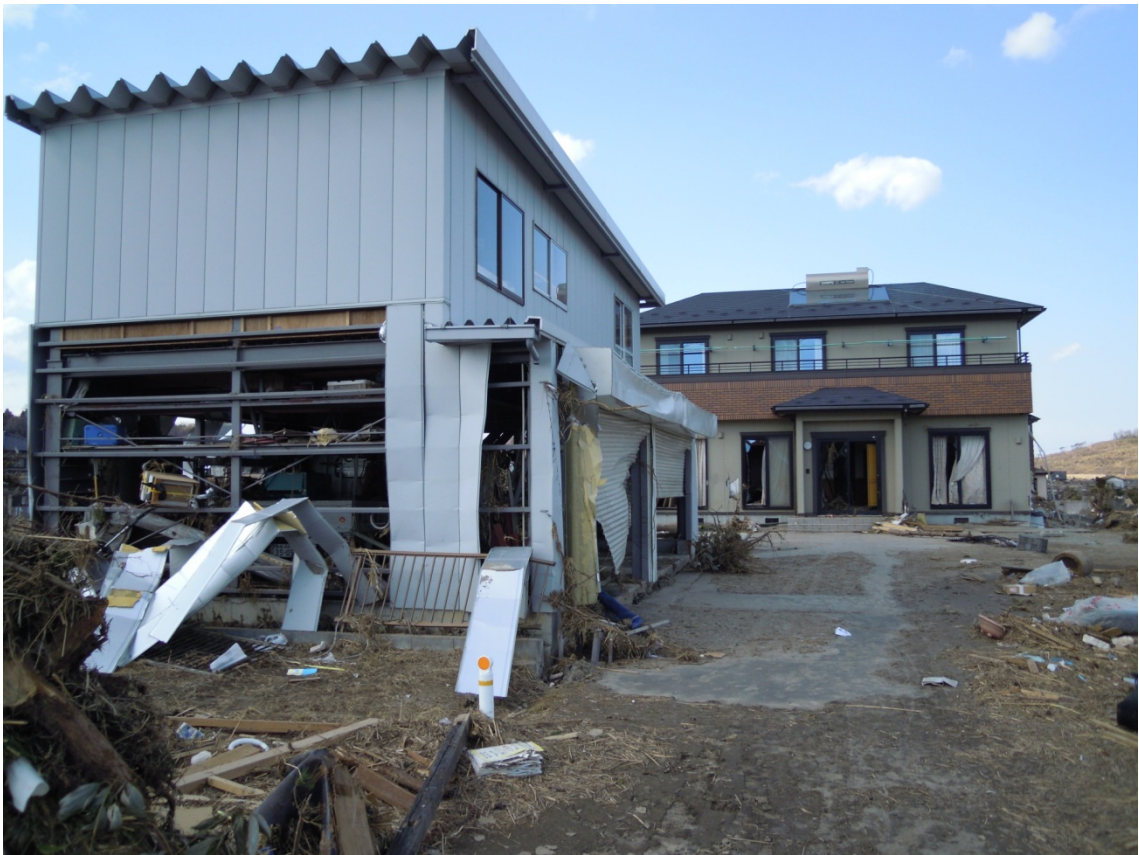
外壁が破れ、1階に津波が入っている。

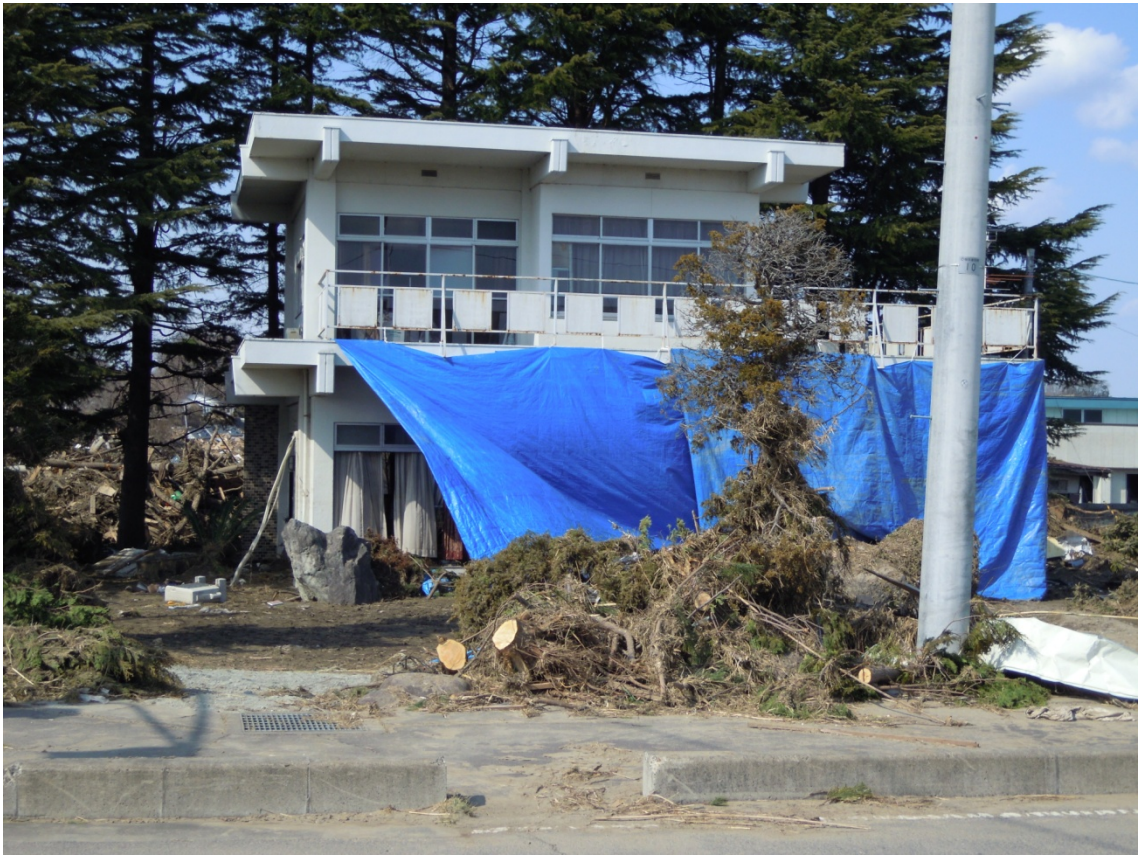
RC造の住宅。津波が1階まで来ているが建っている。

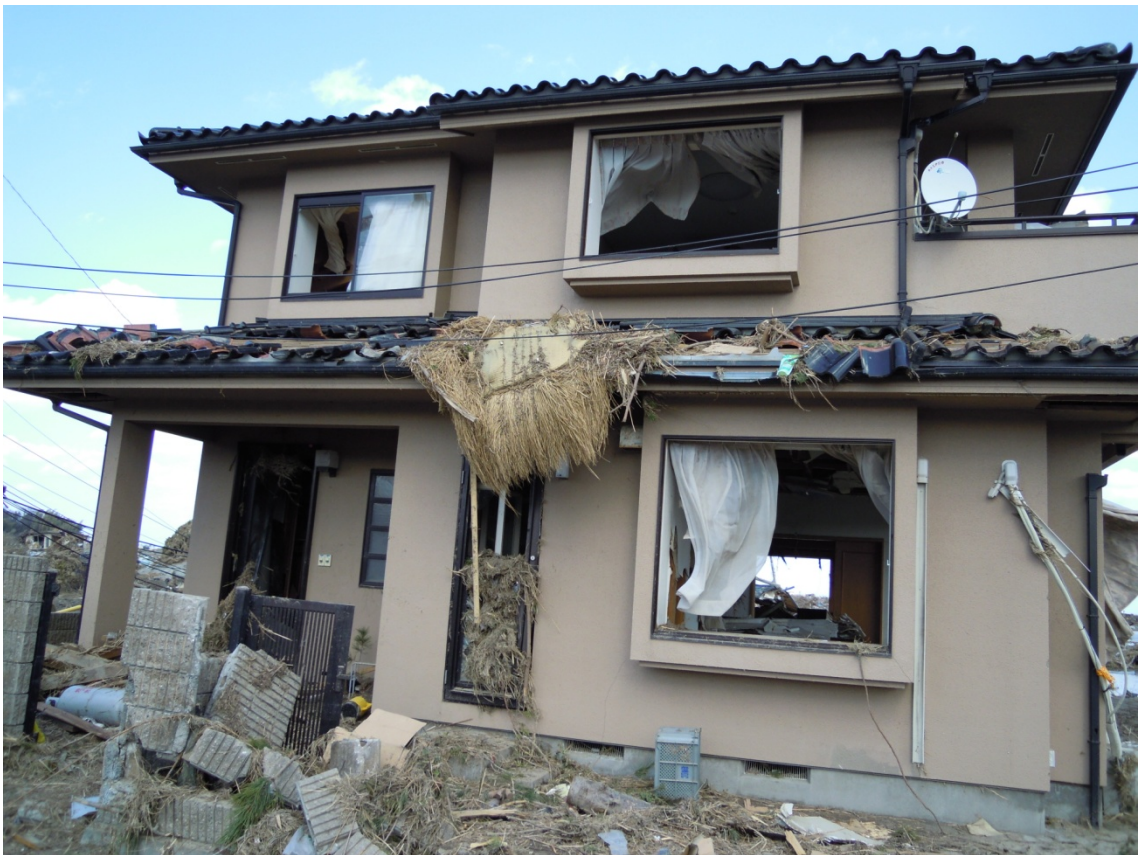
1階の屋根まで津波が来ている。ブロック塀も破壊されている。

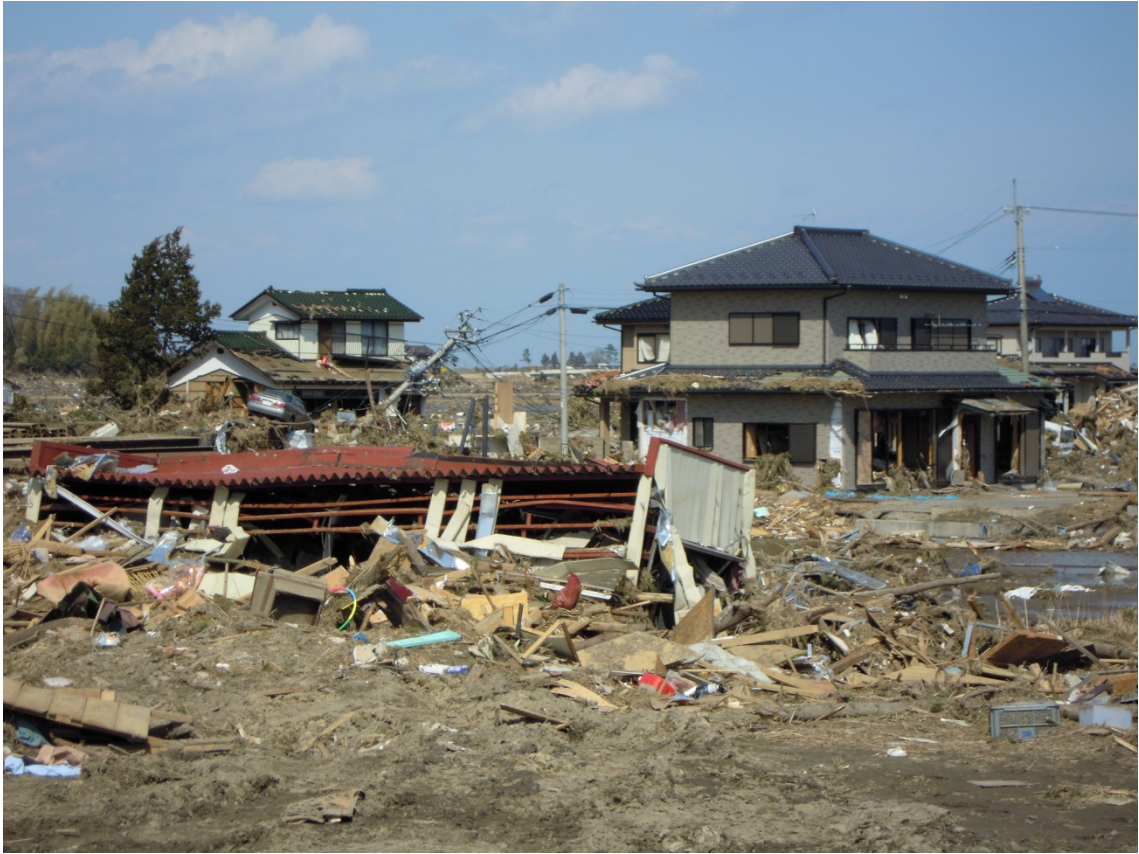
1階の屋根まで津波が来ている。

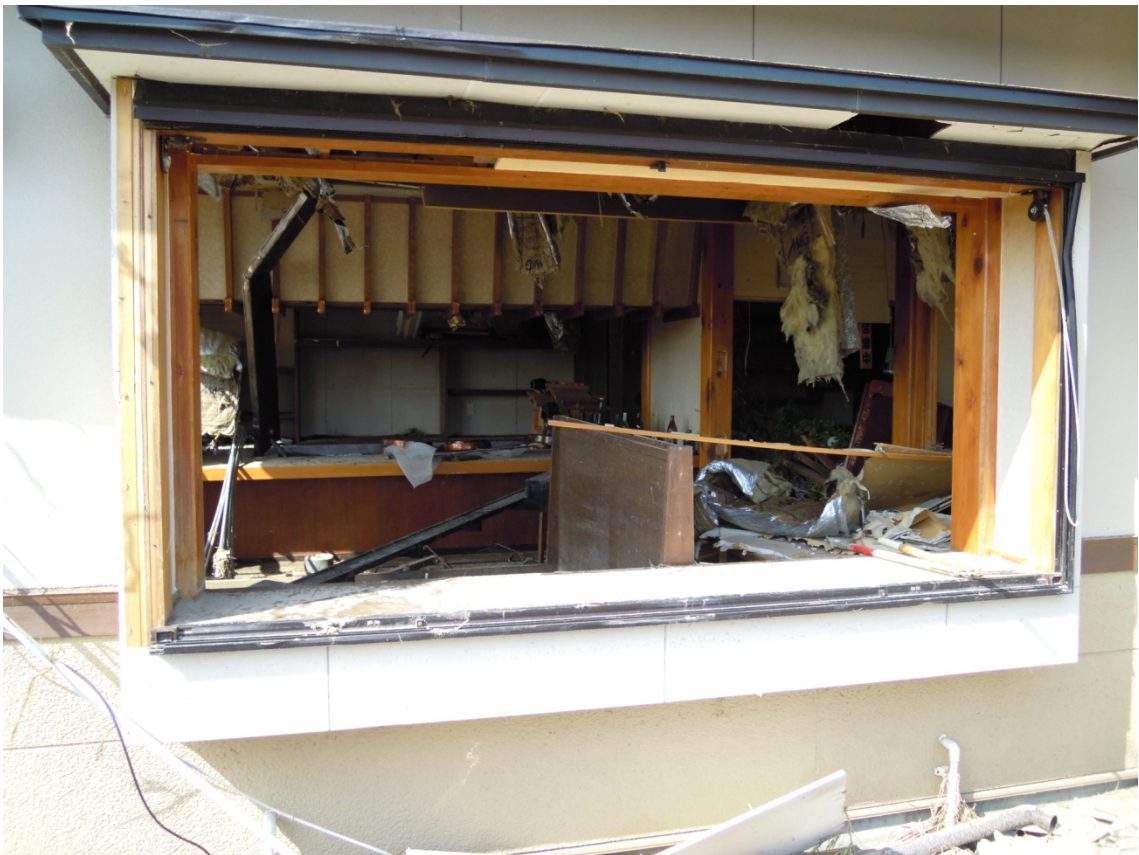
津波が入った1階の室内。家具は何もの残っていない。
