2008年8月12日

船木尚己

2008年6月14日岩手・宮城内陸地震による病院建物の被害調査結果一覧

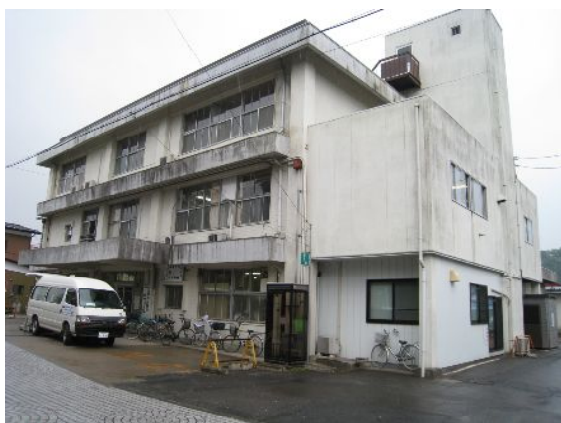
| 所在地 | 病院名 | 構造 | 階数 | 建設年 | 主な被害 |
|---|---|---|---|---|--|
| 宮城県大崎市 | 大崎市民病院岩出山分館 | RC | 3 | S39 (1964年) | ガラス損傷 (2ヶ所)<br>地震後すぐに診察開始<br>写真1 |

写真1 建物全景 (大崎市民病院岩出山分館)

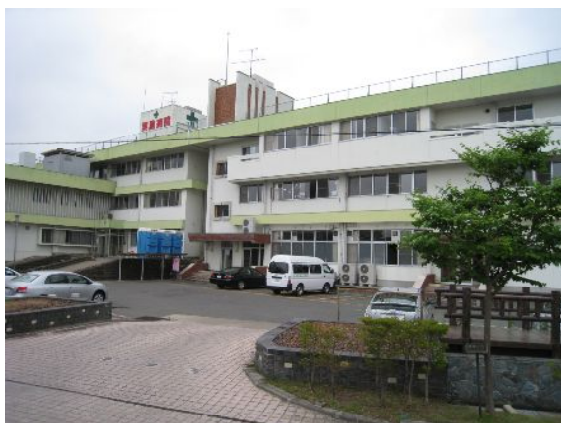
| 所在地 | 病院名 | 構造 | 階数 | 建設年 | 主な被害 |
|---|---|---|---|---|--|
| 宮城県栗駒市 | 栗駒市立栗駒病院 | RC | 3 | 第1期<br>S41 (1966年) | 貯水槽の配管に被害が生じ水漏れ発生<br>翌朝に仮復旧した<br>写真2、3 |

写真2 建物全景 (栗駒市立栗駒病院)

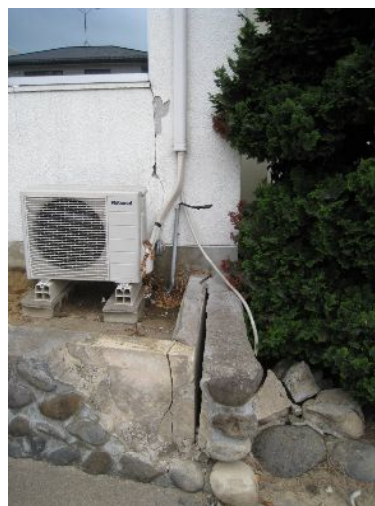
写真3 不同沈下 (栗駒市立栗駒病院)

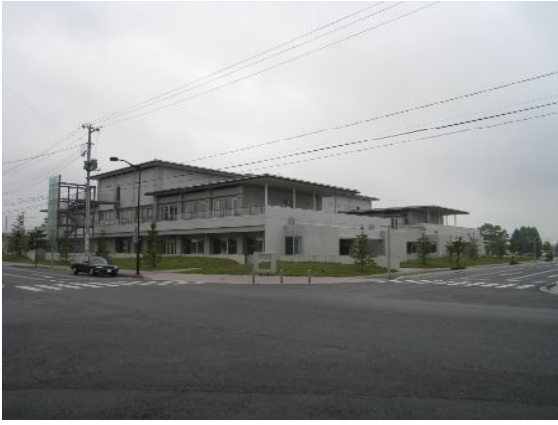
| 所在地 | 病院名 | 構造 | 階数 | 建設年 | 主な被害 |
|---|---|---|---|---|--|
| 宮城県栗原市 | 栗原市立若柳病院 | RC | 3 | H17 (2005年) | 被害無 (外観調査)<br>写真4 |

写真4 建物全景（栗原市立若柳病院）

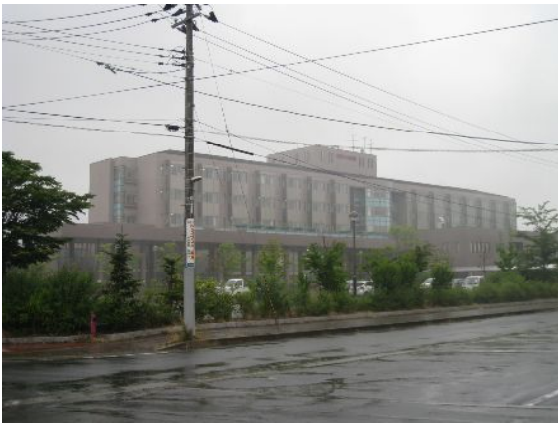
| 所在地 | 病院名 | 構造 | 階数 | 建設年 | 主な被害 |
|---|---|---|---|---|--|
| 宮城県栗原市 | 栗原市立栗原中央病院 | RC | 5 | H14 (2002年) | 免震建物<br>ドライエリア床一部めくれ有<br>写真5、6 |

写真5 建物全景（栗原市立栗原中央病院）

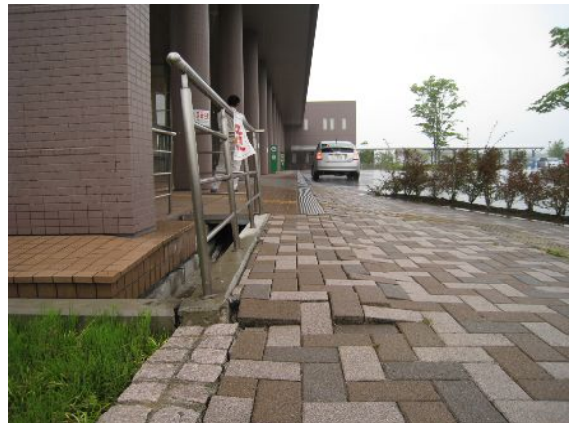
写真6 ドライエリアの損傷（栗原市立栗原中央病院）
