2008年5月12日 中国四川大地震復旧技術支援連絡会議
第2次復旧技術支援 建築チーム活動記録

東京大学生産技術研究所 中埜良昭
東北大学大学院 前田匡樹
東北大学大学院 迫田丈志
京都大学大学院 坂下雅信

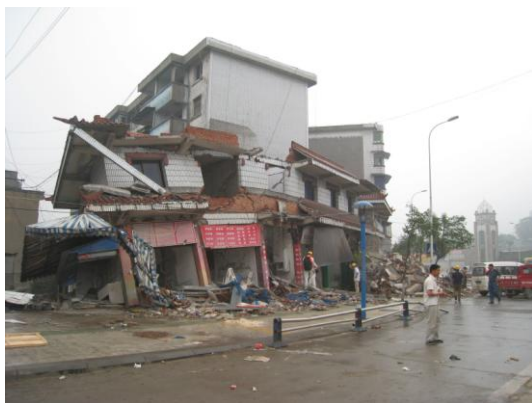
道路裏側が崩壊し建物が大きく傾斜し、部分的にPCaプレキャスト中空床スラブの落下が生じた (写真5)。落下したPCa板の端部の鉄筋は細径の丸鋼で、定着が十分ではなかった可能性が考えられる (写真7)。レンガ壁のせん断ひび割れ、崩落 (写真8) が見られた。

写真3 倒壊した商店の全景

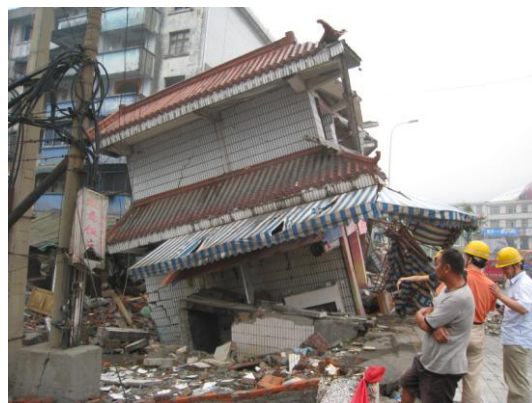
写真4 倒壊した商店の全景

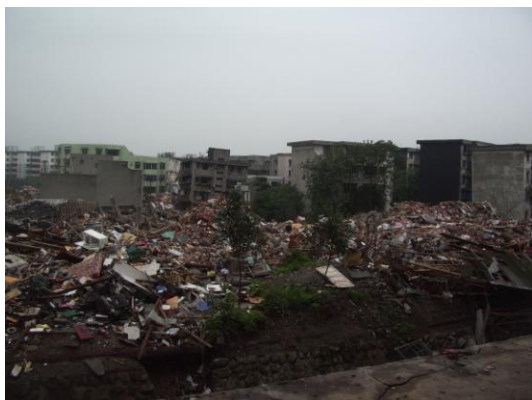
老朽化した集合住宅が数多く残る地区である。構造はレンガの壁にPCa中空スラブを載せRC臥梁を回す形式である。多くの建物のレンガ壁にせん断ひび割れが発生しており、部分崩壊し床が抜けおちた建物（写真20,21）、大きく傾斜した建物（写真22,23）、完全に倒壊した建物（写真24）などが数多く見られた。一方で、付近の比較的新しい高層建物は倒壊を免れていた（写真25）。

写真24 一帯の集合住宅は高い割合で倒壊

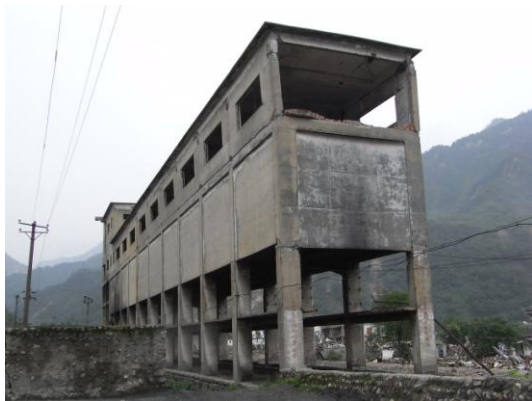
RC造4階建ての蒸気機関車の石炭補給基地として使用されていた建物と思われる。3層部分は両方向とも全面無開口の耐震壁で囲まれた（石炭の？）貯蔵庫で、1-2層はラーメン構造である。短辺方向の2階の梁がなく1-2層が吹き抜けの1スパンピロティ構造となっている（写真26,27）。

写真26 建物全景

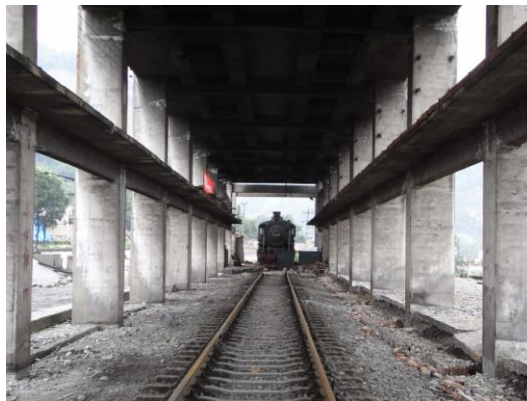
写真27 建物内部

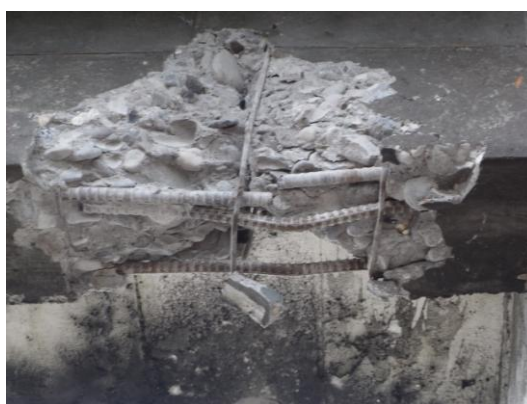
屈が生じた（写真32）。柱頭は柱梁接合部の10cm下あたりに、コンクリートの打ち継ぎ面があり、打継部が損傷を誘発している可能性がある（写真33）。
 長辺方向：全ての2階梁端部が曲げ降伏する梁降伏型の崩壊メカニズムを形成していた（写真34）。曲げ圧壊した梁端で主筋の座屈が多く見られた。また、主筋は重ね継手されているが、一部に重ね長さゼロと思われる個所があった（写真35）。

写真35 左写真の塑性ヒンジの拡大

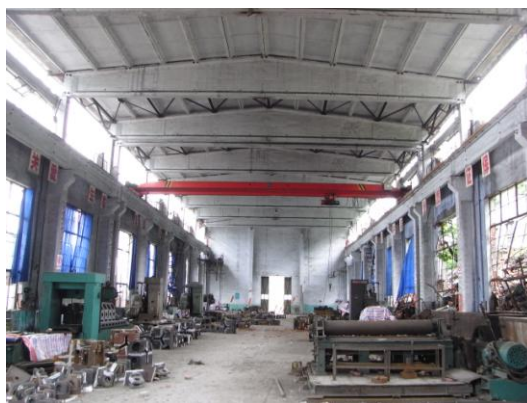
この工場に隣接した中規模の工場は、外周RC架構と鉄骨ラチス梁からなる構造で、外壁はRC架構に外接して（フレーム内ではなく）レンガ造壁を設けている（写真42, 43）。また、桁行き方向にはアングルを組み立てた格子を対にしたX型ブレースが配置されていた。RC架構やラチス梁には深刻な被害は見られなかったが、アングル材を用いたX型ブレースは座屈していた（写真44）。また、レンガ造外壁にはひび割れなどの損傷が多数見られ、部分的に崩壊しレンガや臥梁が落下した（写真45,46）。

写真43 中規模工場の内部

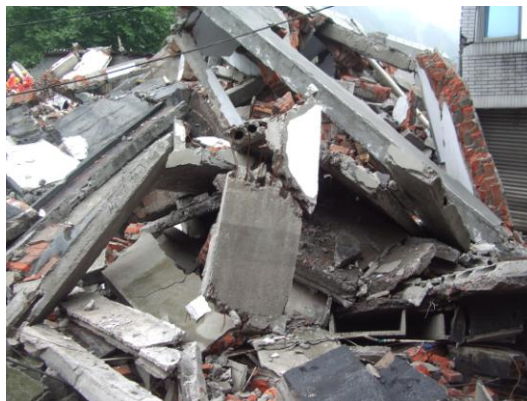
また、6階建ての事務所建物が完全に崩壊して瓦礫となっていた（写真48,49）。この瓦礫には未だ下敷きになっている人がおり、調査時点でも捜索（救出）活動が行われていた。

写真49 左写真の拡大

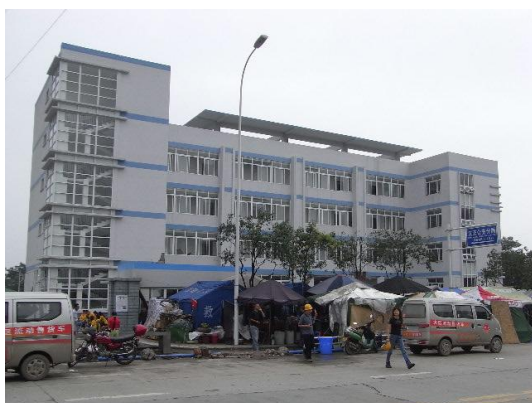
写真51 漢旺公安分局の全景

4階建てのRC造純フレーム構造で、2008年の春に竣工したばかりの建物である（写真51）。

我々の印象では、非構造体であるレンガ壁のせん断ひび割れなどの損傷は大きい（写真57）もののRC架構の損傷は、一部の柱頭、柱梁接合部に集中しており、補修・補強による復旧も不可能ではない印象を受けた。

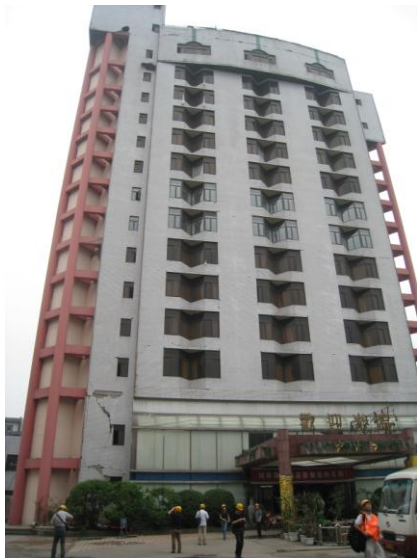
写真58 劍南春大酒店の全景

16階建てRC造フレーム構造で、1993年竣工とのことである（写真58）。高層部はL字型の平面をしている。代表的なスパン長は7.8mである。1階の柱の代表断面は、800mm×800mm、主筋は20-D25またはD22、横補強筋φ10@200で中子筋も配筋されている。L字型平面の先端の丸柱（平面先端部は角を落とした三角形になっており、隅柱は1本になっている）の1階柱脚のコンクリート打ち継ぎ部分に水平のひび割れと被りの軽微な剥離はある（写真59）が、その他の構造躯体の損傷は軽微である。1階から5階程度までの下層階を調査したが、梁端に幅1mm程度以下の曲げせん断ひび割れが散見された。一方、フレーム内のレンガ壁には仕上げのせん断ひび割れや剥離が数多くあり、レンガ壁の補修箇所はかなり多くなりそうな状況である（写真60）。

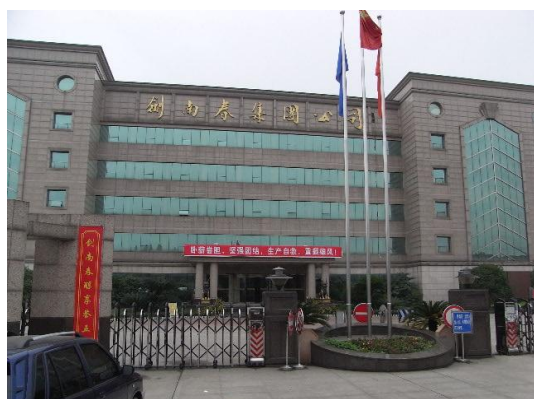
写真63 劍南春集團公司の全景

5階建てのRC造フレーム構造で、1974年竣工の酒造会社・劍南春の建物である（写真63）。1階柱の断面は400mm×300mm、または、400mm×400mmと比較的小さいが、標準のスパン長が4mから6mで、床面積に対する柱本数が多い構造計画となっている。床の構造は、大梁やT字型の小梁の上にPCa床板を並べた形式である（写真64）。

RC造架構では、2階柱の1本に幅1mmを超えるひび割れ（損傷度Ⅲ程度）が生じている（写真65）。フレーム内のレンガ、CB壁にはひび割れが多数生じており、部分破壊した壁もあった（写真66）。構造躯体の損傷が比較的軽微であったのは、スパンが短く柱本数が多い構造計画であったためとも考えられる。

趙世春教授によれば、レンガ壁などの非構造材の補修・補強に時間と経費を要するため、建物所有者は建て替えを検討しているとのことである。

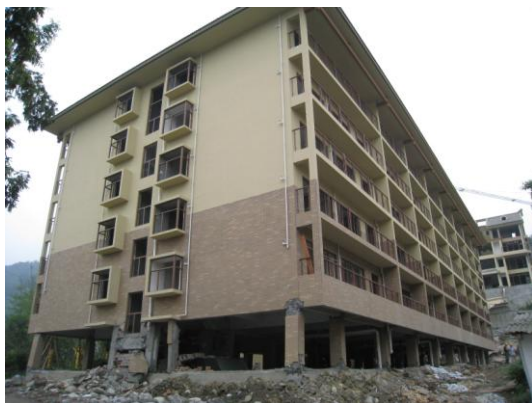
写真80 建物全景

この建物は、10棟程度の集合住宅が建つ山間の大きな建設現場の入口付近に位置する。外観はタイル貼りで、鉄筋コンクリート構造6階建ての建物であり、長辺方向が南北方向となっている (写真80)。コンクリートはレディーミクストコンクリートが用いられているとのことであった。2階から6階の外壁と間仕切り壁にはレンガ壁が用いられているが、1階にはレンガ壁が無いため1階剛性が低いピロティ建物である。階高は3m、柱の内法高さは2.2m、柱は450mm×650mmであり、サッシや内装仕上げは施工されていないが、RCフレームとレンガ壁は完成している。構造被害は1階の柱に集中し、残留変形角が1/10程度(2箇所計測し、95/1000と85/1000)と大きく層崩壊寸前である (写真81)。柱頭および柱脚では、ほとんどの柱で曲げ圧壊し、せん断補強筋の折り曲げ部がコアから抜け出し、コアコンクリートが崩壊して主筋が座屈していた。一部に破断している主筋も見られた (写真82,83)。

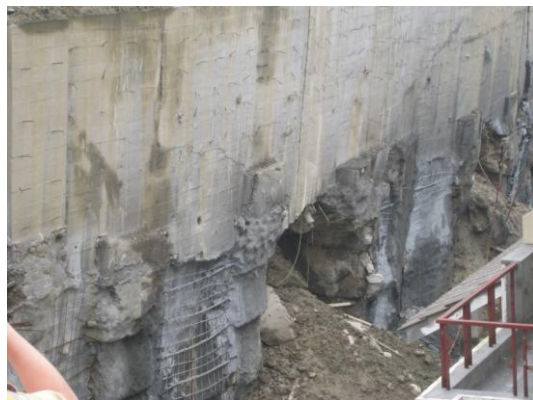
20m程度の擁壁の山側の傾斜地に、5階建て集合住宅が2棟建設されていた（写真93～95）。正面左側のレンガ壁の施工が完成していた建物では、上部構造の被害が目立ち、レンガの腰壁によって短柱化した柱のせん断破壊が生じていた（写真96）。正面右側のレンガが施工されていない骨組だけの建物では、建物前方の擁壁にひび割れが生じ、傾斜し、擁壁下部から土砂が大量に流出している箇所があった（写真97～99）。それに伴い、建物の不同沈下が起こり、独立基礎の部分が強制変位を受け、擁壁側に柱脚を引きずられていた（写真100）。

写真98 土砂の流出

写真99 擁壁下部から土砂が流出

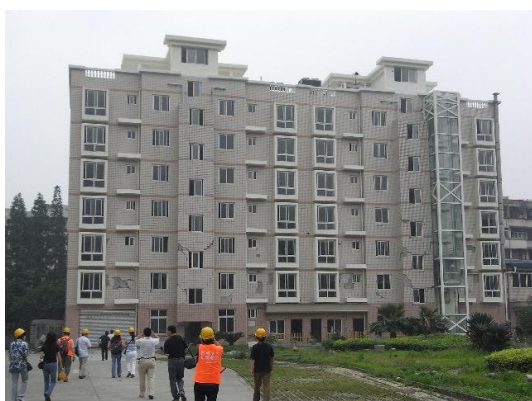
写真103 新館建物全景

この建物は、鉄筋コンクリート造の壁式ラーメン構造であり（写真103）、柱は厚さ200mmのL型やT型の断面が使われている。柱にはせん断ひび割れが生じた箇所もあるが損傷は比較的軽微である。コンクリートの打ち継ぎが損傷を誘発したと思われる箇所があった（写真104,105）。一方で架構に充填したブロック壁にはせん断ひび割れが多数見られ、仕上げのモルタルが剥落しているところも多い（写真106）。構造躯体は小破であるが、ブロック壁、レンガ壁については大破であった。また、階段に水平方向のひび割れが生じていた。壁柱の設計では、壁の幅と厚さの比で分類し、5以下では柱扱い、8以上では壁扱いとなり、その中間は規定が無いので適切に判断してどちらかに分類するとの事であった。

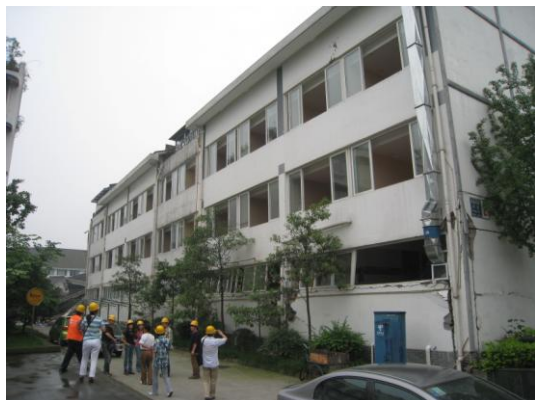
瓦屋根の3階建て商業ビルや、6階建ての集合住宅からなる街区であり、街区は2つの交差する大きな道路に面している。道路沿い（観景路）には、瓦屋根の3階建て商業ビルが2棟並び、1棟は倒壊して（写真113）柱頭と柱脚の鉄筋が露出し（写真114）、もう1棟はレンガ造の腰壁により短柱化した1階柱がせん断破壊していた（写真115,116）。

写真115 瓦屋根の3階建て商業ビル全景

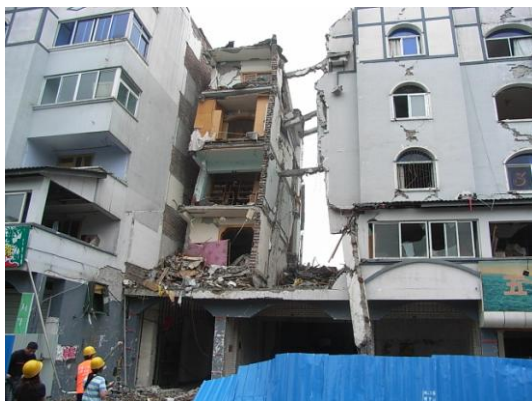
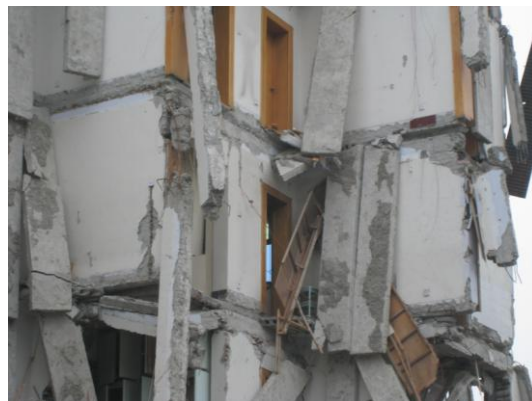
道路に面して6階建てのレンガ壁構造のほぼ同一構造形式の建物2棟が隣接して建設されている。1階は店舗であり、2階から上部は集合住宅となっている（写真123）。1階のみRCフレーム構造であり、2階から上部では、鉛直部材はレンガ壁のみでRC柱はなく、壁に臥梁をまわし、床はPCa中空スラブを用いている。隣接する2棟のうち、1棟は両妻側の1～2スパンが2階から上部で部分崩壊し（写真124,125）、PCa中空スラブが崩落した（写真126）。もう1棟の損傷は少ない。

写真125 建物左側の2階から上部の部分崩壊 写真126 PCa中空スラブの崩落

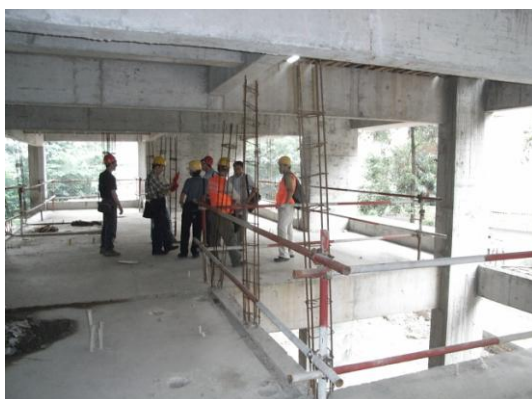
本建物では、完成すると24階建てとなるが、調査時点では10階部分の躯体を建設中であった（写真129）。階高は3mであり、柱断面は中柱が600mm×600mm、外柱は500mm×600mm、

外柱には500mm×1300mmの扁平な柱もある（写真130）。また、連層耐震壁が用いられている部分もある（写真131）。建物は平面的にコの字型をしているが、エキスパンションジョイントにより、構造的には3つの建物に分けられている。被害については、大梁と小梁の交差部に微細な縦方向のひび割れが見られ、四川省の担当者は、「ひび割れは地震の影響」と判断したとのことであるが、ひび割れ発生箇所から考えて、我々は地震以外の原因による可能性が高いと判断した。

写真130 建物の内観
