**2008年5月12日 中国四川大地震復旧技術支援連絡会議
第2次復旧技術支援 建築チーム活動記録**

東京大学生産技術研究所 中埜良昭
東北大学大学院 前田匡樹
東北大学大学院 迫田丈志
京都大学大学院 坂下雅信

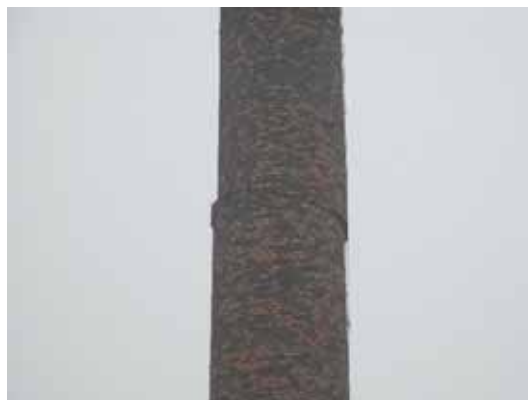
レンガ造の平屋建てきのこ栽培工場群があり、道路側の1棟は完全に崩壊し撤去中であった(写真1)。レンガ造の高さ30m程度の煙突で高さ中央付近で水平にひび割れ10cm程度のずれ変形が生じていた(写真2)。

写真2 高さ中央で水平ずれが生じた煙突

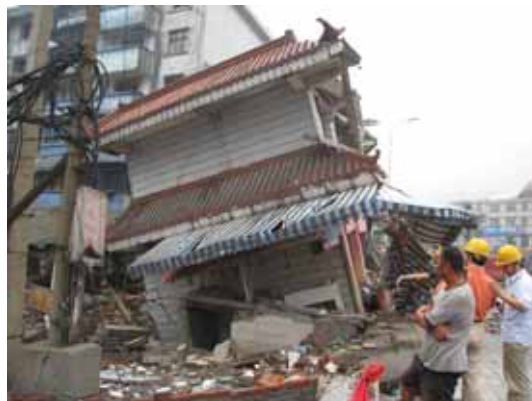
写真4 倒壊した商店の全景

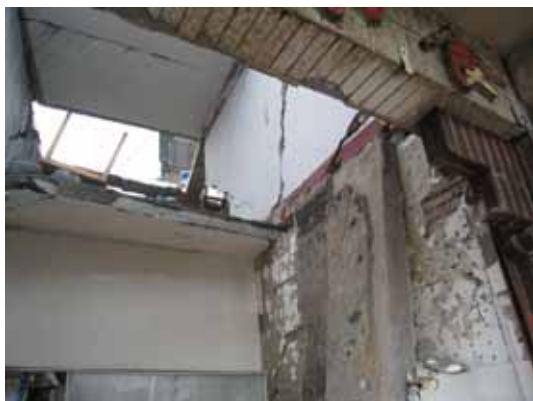
道路裏側が崩壊し建物が大きく傾斜し、部分的にPCaプレキャスト中空床スラブの落下が生じた(写真5)。落下したPCa板の端部の鉄筋は細径の丸鋼で、定着が十分ではなかった可能性が考えられる(写真7)。レンガ壁のせん断ひび割れ、崩落(写真8)が見られた。

写真5 2階のPCa中空スラブの落下

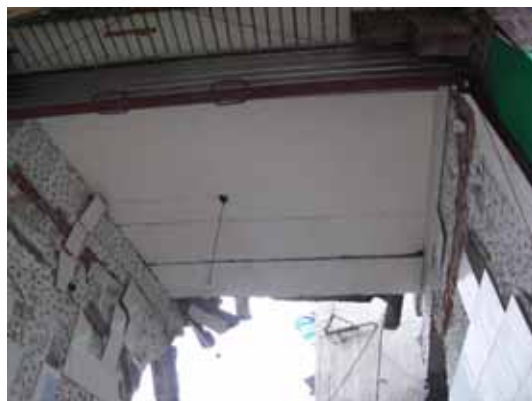
写真6 落下を免れた床スラブ

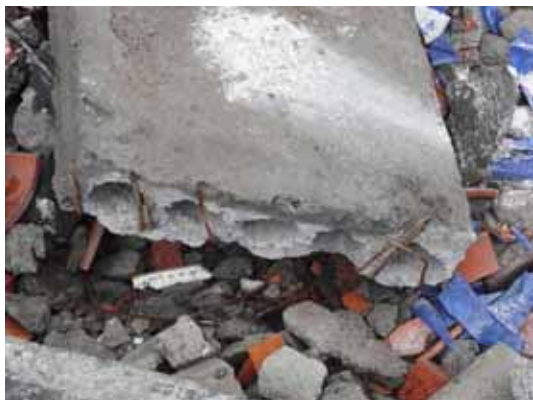
写真7 落下したPCa中空スラブの端部

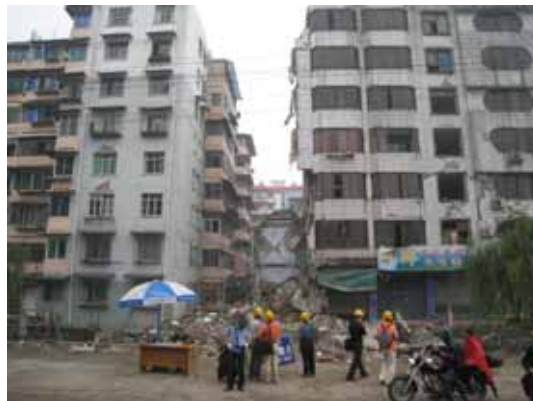
警察署建物の構造形式の詳細は不明であるが、壁はレンガ造である。建物の左端の1,2スパン程度が完全に崩壊して瓦礫となっていた（写真10,11）。その他の部分にも、レンガ壁のせん断ひび割れや、タイルの剥落などの損傷が生じた（写真12）。

写真10 警察署建物（右）の左端が部分崩壊

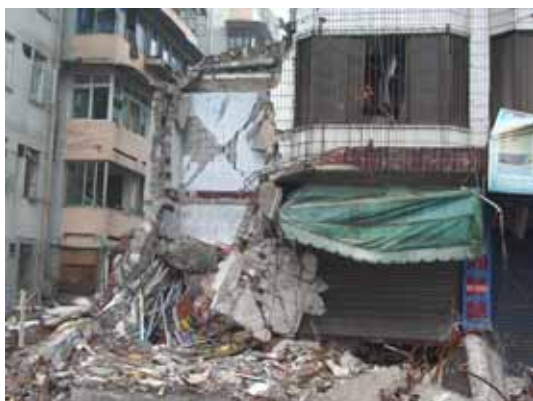
写真11 崩壊部分の拡大

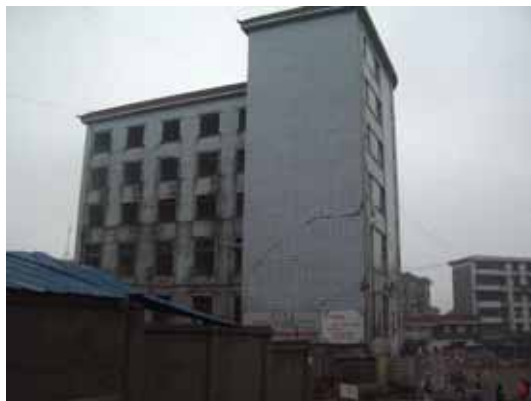
写真16 建物全景（道路と反対側）

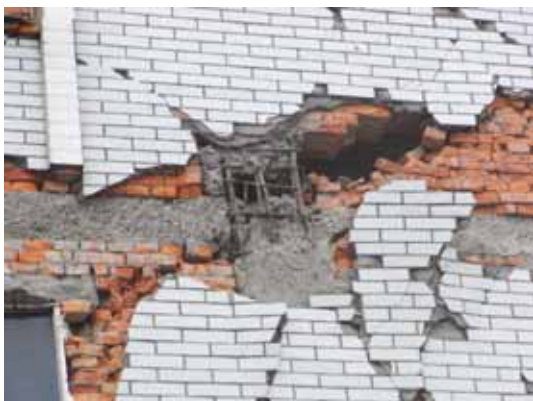
妻面の1か所で、柱脚および柱梁接合部でコアコンクリートが圧壊し、主筋が露出する損傷が生じた（写真17）が、外観からはその他のRC架構に深刻な損傷は見られなかった。レンガ壁には、せん断ひび割れや仕上げの剥落などの損傷が多数生じた（写真18,19）。

写真17 柱脚と柱梁接合部のコンクリートの崩落

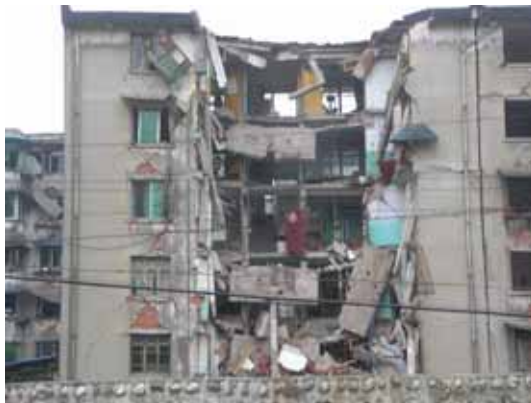
老朽化した集合住宅が数多く残る地区である。構造はレンガの壁にPCa中空スラブを載せRC臥梁を回す形式である。多くの建物のレンガ壁にせん断ひび割れが発生しており、部分崩壊し床が抜けおちた建物（写真20,21）、大きく傾斜した建物（写真22,23）、完全に倒壊した建物（写真24）などが数多く見られた。一方で、付近の比較的新しい高層建物は倒壊を免れていた（写真25）。

写真21 左写真の崩壊した部分

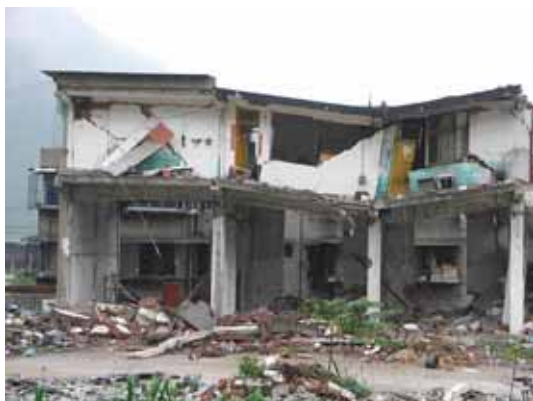
写真22 部分崩壊し大きく変形した住宅

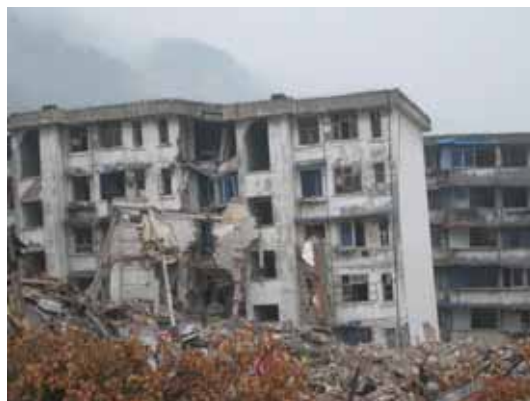
写真23 大きく傾斜した集合住宅

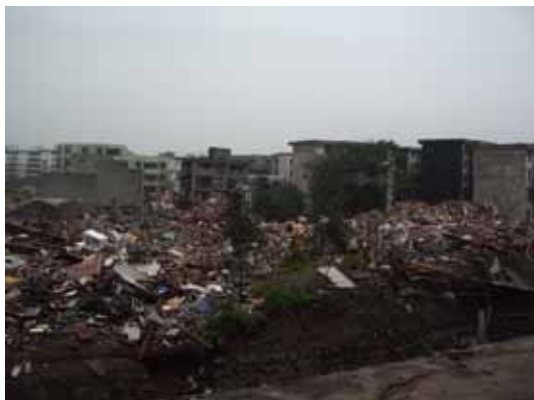
写真24 一帯の集合住宅は高い割合で倒壊

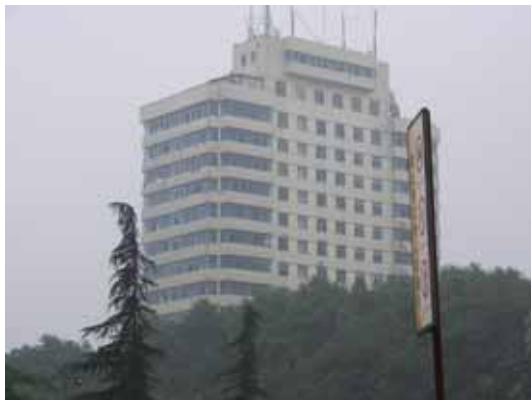
写真25 付近の新しい建物（倒壊していない）

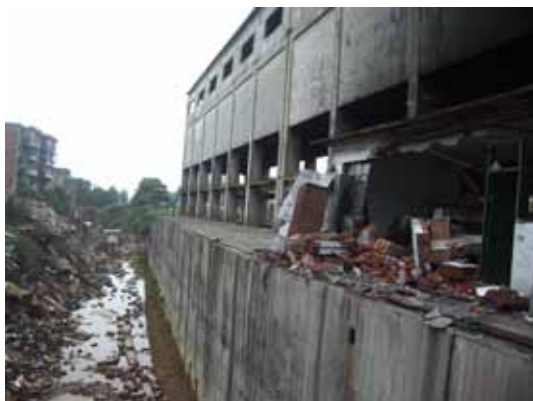
なお、線路は小川沿いの土手上を走っており、川面から7-8mの位置にある（写真28）。その法面が一部崩壊し川の方へ崩れかかっており、1階床スラブが若干沈下し（写真29）、線路も波打っている（写真30,31）。

写真28 補給基地は川沿い立地している

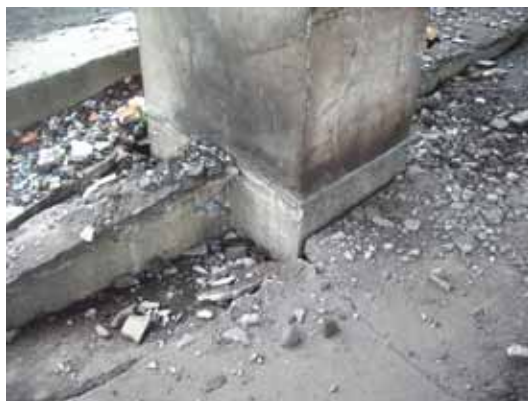
写真29 1階床スラブの沈下の形跡

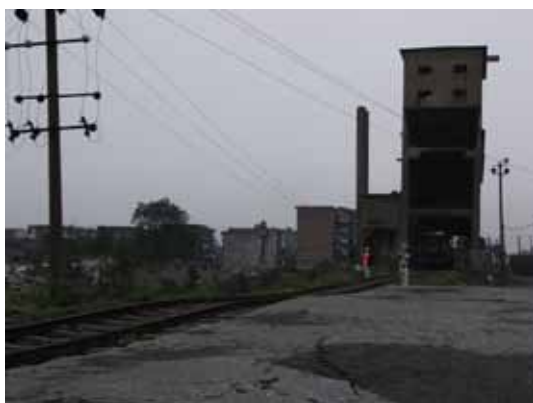
写真30 地盤変状による線路面の波打ち

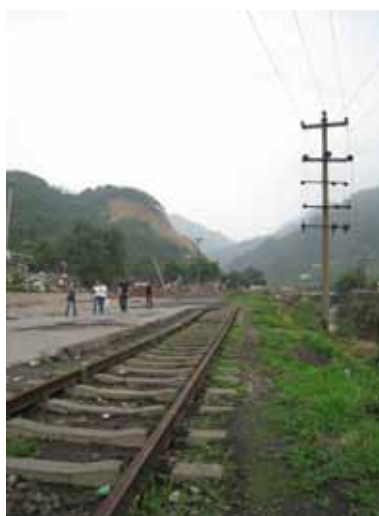
写真31 地盤変状による線路面の波打ち

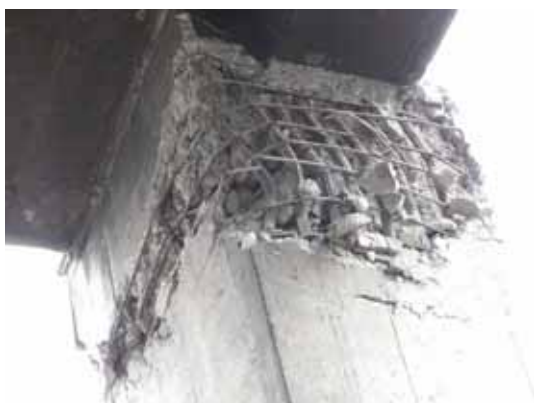
屈が生じた(写真32)。柱頭は柱梁接合部の10cm下あたりに、コンクリートの打ち継ぎ面があり、打継部が損傷を誘発している可能性がある(写真33)。
 長辺方向:全ての2階梁端部が曲げ降伏する梁降伏型の崩壊メカニズムを形成していた(写真34)。曲げ圧壊した梁端で主筋の座屈が多く見られた。また、主筋は重ね継手されているが、一部に重ね長さゼロと思われる個所があった(写真35)。

写真32 1階柱頭の短辺方向の塑性ヒンジ

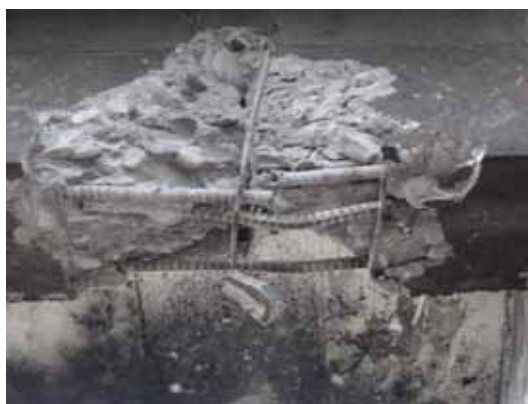
写真35 左写真の塑性ヒンジの拡大

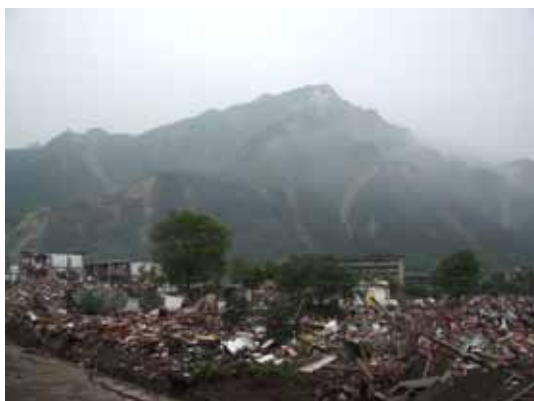
この地区は平野部と山の境界部に位置し、周囲の山では斜面崩壊・地滑りの形跡が多数観察された（写真36,37）。

写真36 周囲の山の斜面崩壊

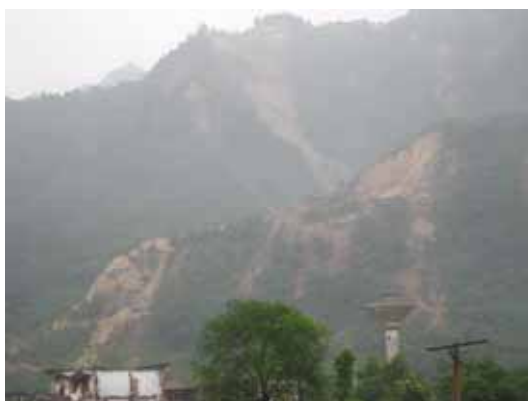
写真37 周囲の山の斜面崩壊

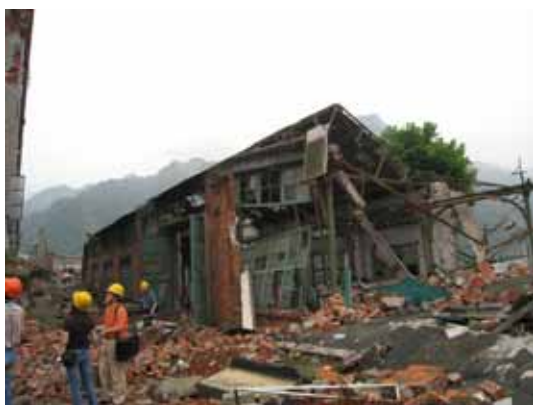
1棟は、比較的小規模の工場で、レンガ造壁と鉄骨山形トラス梁からなる構造である（写真39）。壁に柱型があるがRC柱ではなく、レンガ積の控え柱である。

写真39 部分崩壊した小規模工場の全景

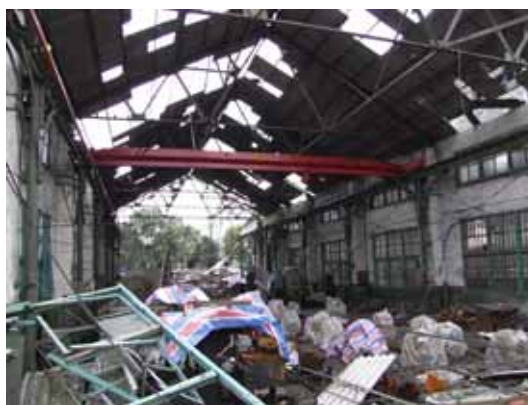
両妻壁部分を中心にレンガ造壁が転倒・崩壊し、屋根葺き材（スレート板のようなもの）の半数以上が落下した（写真40）。崩壊しなかったレンガ壁にも目地に大きなひび割れ（水平ずれ）が生じている箇所が見られた（写真41）。

写真40 妻壁が崩落し、屋根材も落下

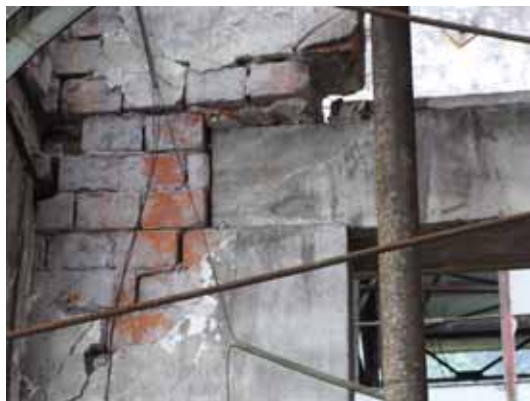
写真41 レンガ壁の面外方向へのずれ

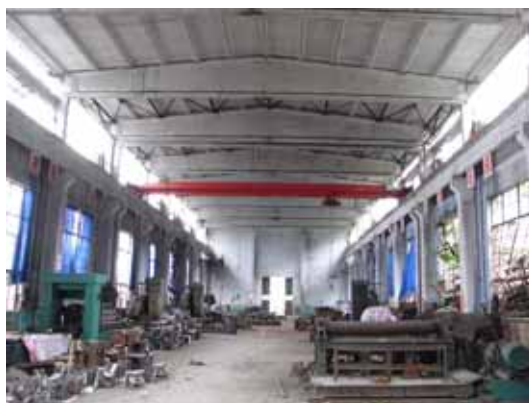
この工場に隣接した中規模の工場は、外周RC架構と鉄骨ラチス梁からなる構造で、外壁はRC架構に外接して（フレーム内ではなく）レンガ造壁を設けている（写真42, 43）。また、桁行き方向にはアングルを組み立てた格子を対にしたX型ブレースが配置されていた。RC架構やラチス梁には深刻な被害は見られなかったが、アングル材を用いたX型ブレースは座屈していた（写真44）。また、レンガ造外壁にはひび割れなどの損傷が多数見られ、部分的に崩壊しレンガや臥梁が落下した（写真45, 46）。

写真43 中規模工場の内部

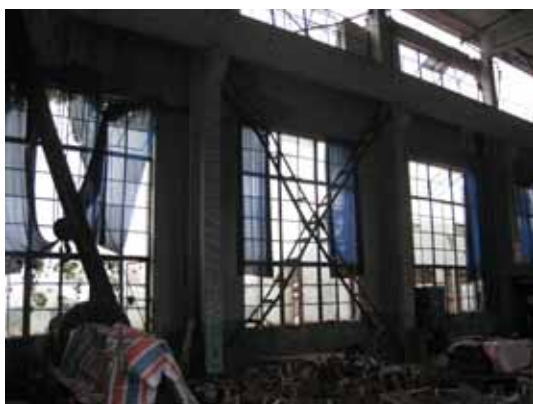
写真44 格子型ブレースの座屈

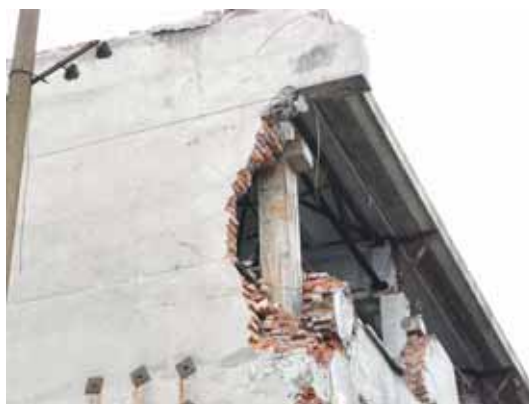
写真45 RC架構外側のレンガ壁の部分崩壊

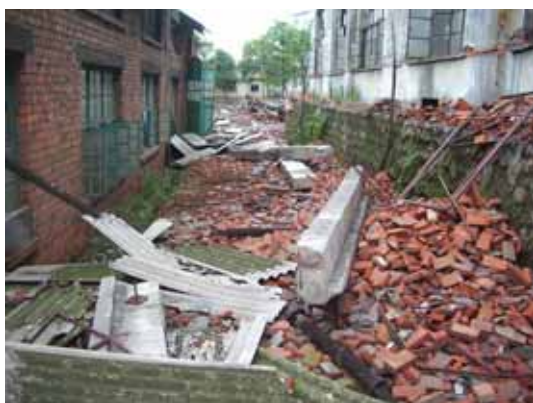
写真46 崩落した外壁レンガと臥梁

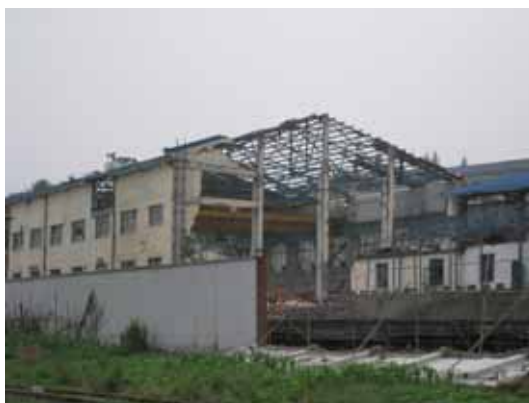
周辺でも大規模な工場で外壁及び屋根が部分的に崩壊した建物があり、内部で作業中の人が多数犠牲になったとのことである（写真47）。

写真47 周辺の他の工場の被害状況

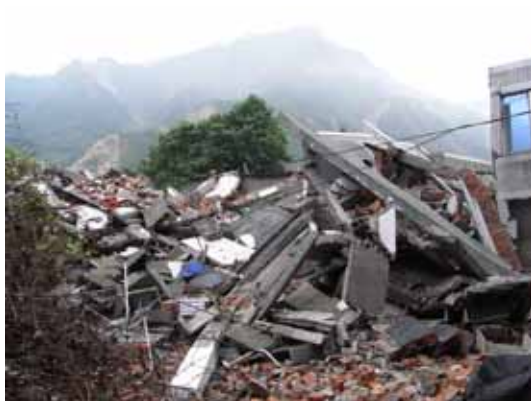
また、6階建ての事務所建物が完全に崩壊して瓦礫となっていた（写真48, 49）。この瓦礫には未だ下敷きになっている人がおり、調査時点でも捜索（救出）活動が行われていた。

写真48 完全に倒壊した6階建て建物

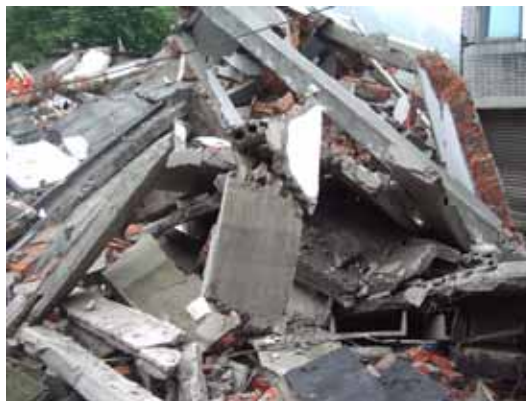
写真49 左写真の拡大

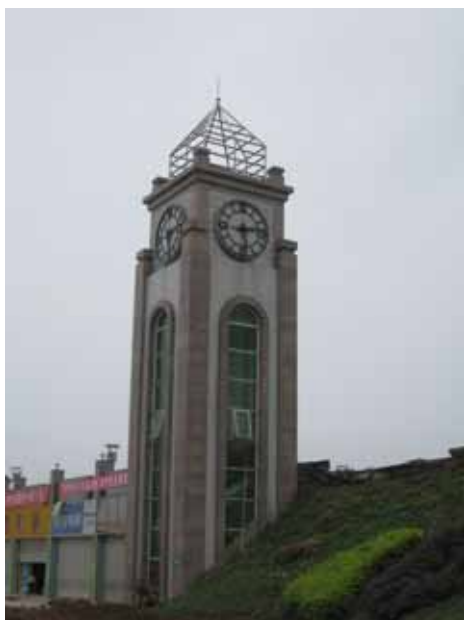
2階建ての小規模な塔である。構造形式は不明。時計が地震発生時刻の2時28分で停止したままとなっていた（写真50）。

写真50 漢旺中心街の時計台（時計が地震発生時刻で停止）

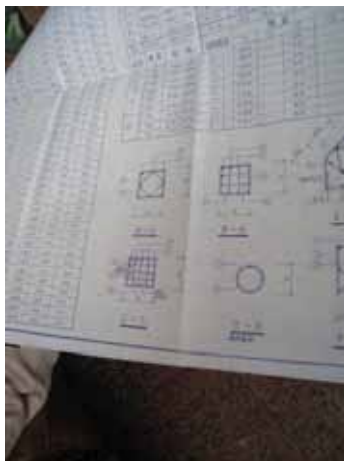
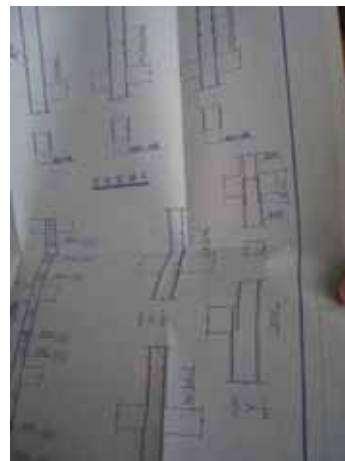
写真62 剣南春大酒店の構造設計図面

に対して設計したとのことである。現地で、構造図面を参照することができたが、ラーメン配筋図は無く、柱梁接合部の配筋詳細(横補強筋の有無)は確認できなかった(写真62)。

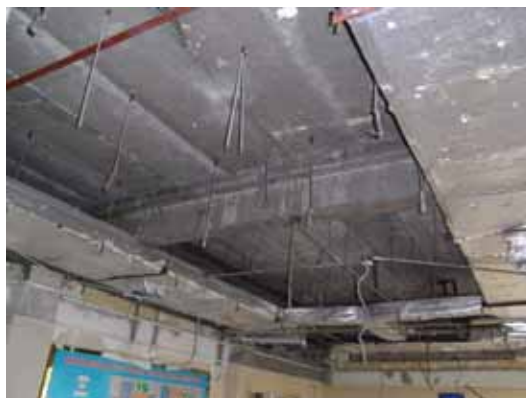
写真64 PCa床板による床スラブ

5階建てのRC造フレーム構造で、1974年竣工の酒造会社・劍南春の建物である(写真63)。1階柱の断面は400mm×300mm、または、400mm×400mmと比較的小さいが、標準のスパン長が4mから6mで、床面積に対する柱本数が多い構造計画となっている。床の構造は、大梁やT字型の小梁の上にPCa床板を並べた形式である(写真64)。

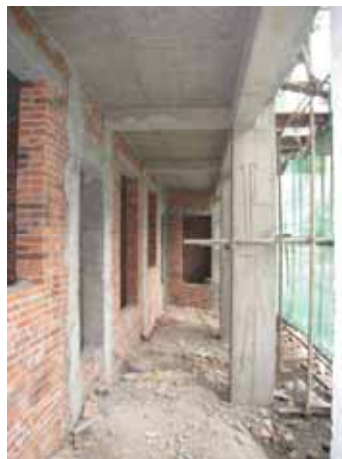
写真68 バルコニー部分はRC架構で住居部は組積造

建設中の集合住宅で、調査時には5階の配筋工事中で下層部はRC造フレームとレンガ壁の施工が終了しているが、仕上げは未了の状態である(写真67)。構造はRC造フレーム(バルコニー部分)とレンガ先積みの枠組み組積造(住居部分)の混合構造である(写真68,69)。趙教授によれば、このような混合構造は、設計指針(基準?)では想定していないが、現実の施工ではしばしば見られるとのことである。また、中国では数年前に環境保護の観点

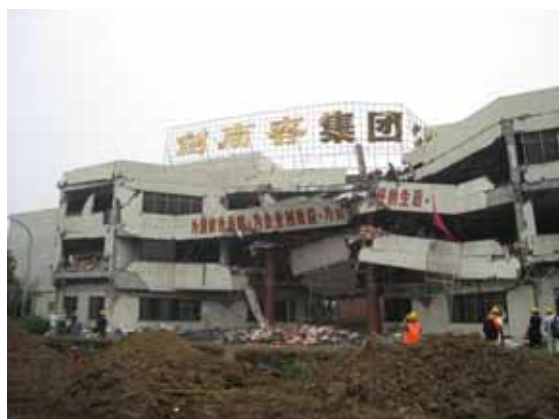
写真72 酒造工場の正面全景（図中）

剣南春の酒造工場建物で、RC造フレーム構造である。下図のようにコの字型の平面で、建物正面部分は5階建て、両側面部分は4階建てである（写真72）。代表的な柱断面は、500mm

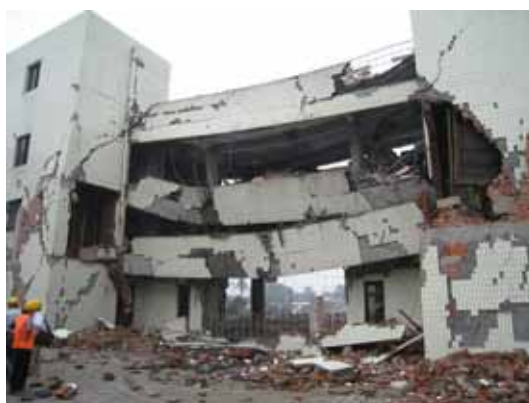
正面部分は2層で層崩壊し、3階から上階が2階床に落下している（写真73）。正面側の破壊状況は2階の柱頭が完全に破壊し、柱と柱梁接合部が分離している状態で、2階柱の柱頭より下は原形をとどめていることから、柱のせん断破壊ではなく柱頭部の破壊が層崩壊の原因と思われる（写真74）。また、レンガ壁も大きく損傷し部分的な崩落も生じている（写真75）。

写真73 2階の層崩壊部分（ ）

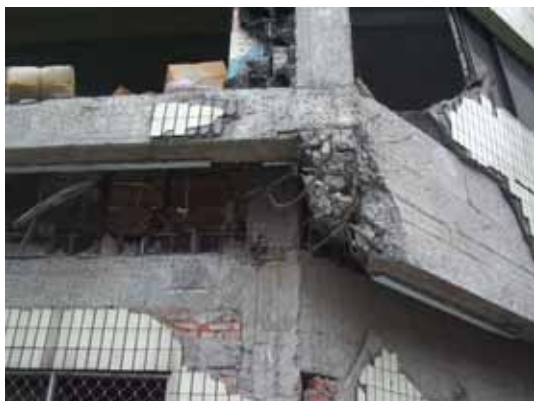
写真74 層崩壊した部分のアップ ()

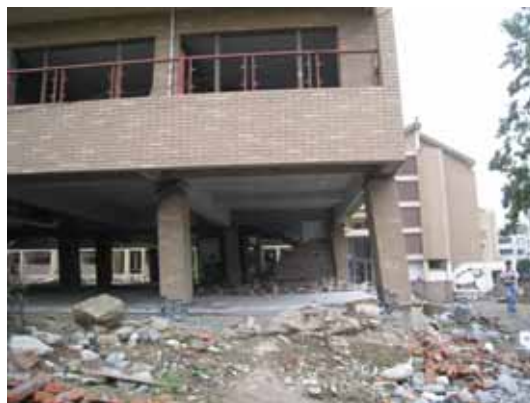
この建物は、10棟程度の集合住宅が建つ山間の大きな建設現場の入口付近に位置する。外観はタイル貼りで、鉄筋コンクリート構造6階建ての建物であり、長辺方向が南北方向となっている(写真80)。コンクリートはレディーミクストコンクリートが用いられているとのことであった。2階から6階の外壁と間仕切り壁にはレンガ壁が用いられているが、1階にはレンガ壁が無いため1階剛性が低いピロティ建物である。階高は3m、柱の内法高さは2.2m、柱は450mm × 650mmであり、サッシや内装仕上げは施工されていないが、RCフレームとレンガ壁は完成している。構造被害は1階の柱に集中し、残留変形角が1/10程度(2箇所で計測し、95/1000と85/1000)と大きく層崩壊寸前である(写真81)。柱頭および柱脚では、ほとんどの柱で曲げ圧壊し、せん断補強筋の折り曲げ部がコアから抜け出し、コアコンクリートが崩壊して主筋が座屈していた。一部に破断している主筋も見られた(写真82,83)。

写真81 建物1階に残留変形

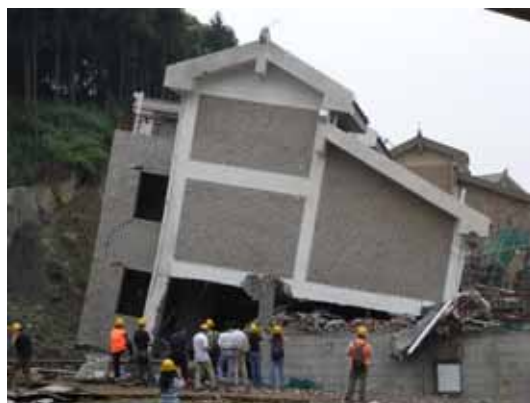
3棟の同じ構造形式の建物が山際の傾斜地に隣接して建設され、中央の一棟が2階で層崩している(写真86,87)。1階道路側に駐車場を設けており、ボックスカルバートのようなRC壁構造となっている。駐車場の裏側の山際では、独立フーチングの上に直接柱が施工され、これから埋め戻される予定であったのではないかと推察される。

道路側から見て右側の建物ではレンガ壁のせん断ひび割れが見られた。中央の建物では、2階が層崩壊し、3階部分が道路側に傾斜した。裏山の地盤にはアースアンカーが施工されているが、数本の柱は地表面の独立基礎が地盤の強制変位により滑動し、柱頭が曲げ破壊し崩壊していた(写真88)。左側の建物でも、1階柱頭が数本曲げ破壊し、鉄筋が露出していた(写真89)。2階レンガ壁にせん断ひび割れは見られたが、倒壊は免れた(写真90,91)。

写真87 2階層崩壊により道路側に傾斜

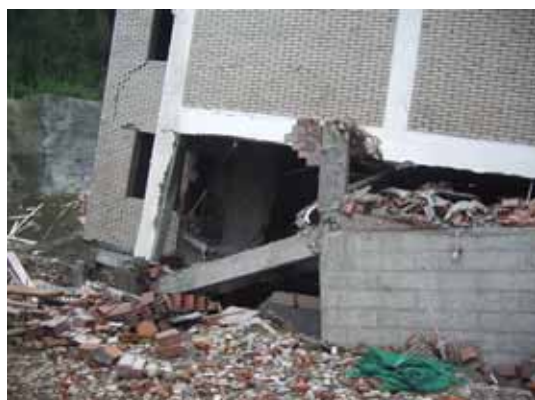
写真88 中央建物の山側ピロティ柱の崩壊

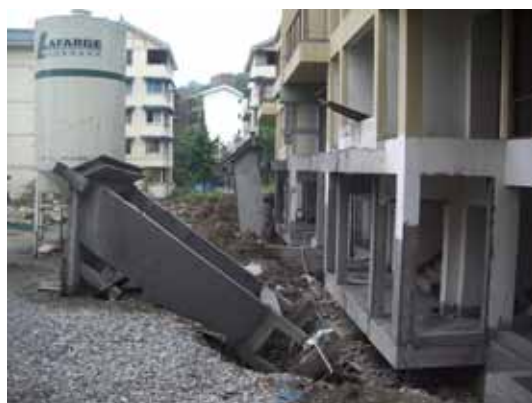
同じエントランスゲートが2基あり、1基は転倒し、もう1基は大きく傾斜していた。GL - 50cm程度の深さに施工された独立基礎は埋め戻されていなかった（写真92）。

写真92 エントランスゲートの転倒

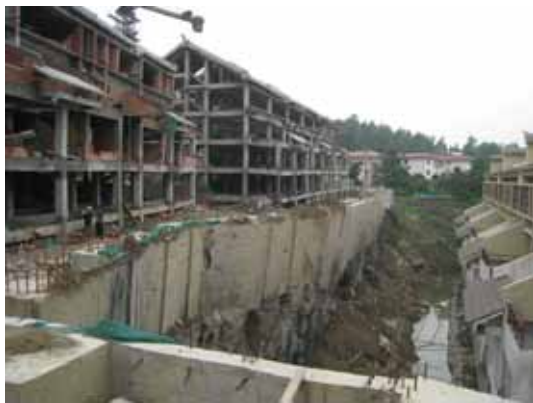
写真93 傾斜地に建設中の2棟の集合住宅

20m程度の擁壁の山側の傾斜地に、5階建て集合住宅が2棟建設されていた（写真93～95）。正面左側のレンガ壁の施工が完成していた建物では、上部構造の被害が目立ち、レンガの腰壁によって短柱化した柱のせん断破壊が生じていた（写真96）。正面右側のレンガが施工されていない骨組だけの建物では、建物前方の擁壁にひび割れが生じ、傾斜し、擁壁下部から土砂が大量に流出している箇所があった（写真97～99）。それに伴い、建物の不同沈下が起こり、独立基礎の部分が強制変位を受け、擁壁側に柱脚を引きずられていた（写真100）。

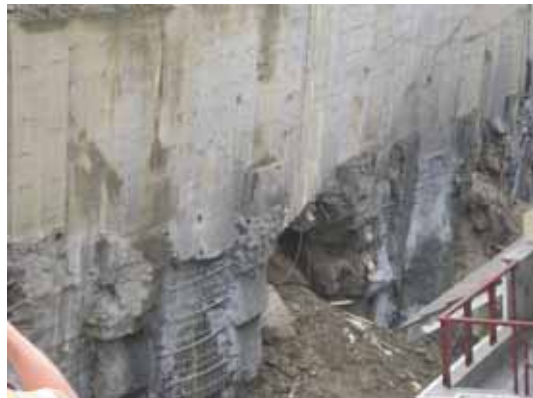
写真98 土砂の流出

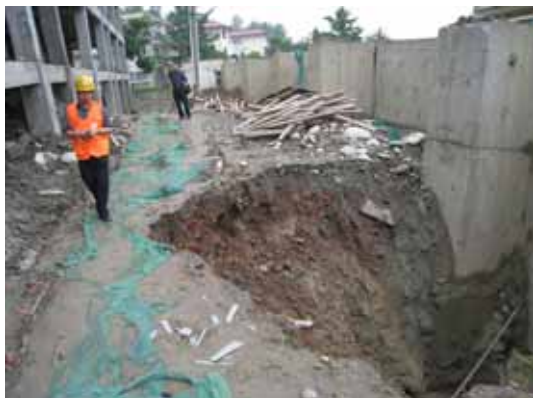
写真99 擁壁下部から土砂が流出

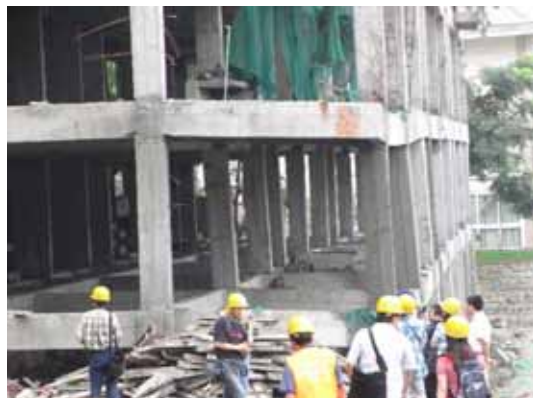
写真100 基礎が強制変位を受け不同沈下

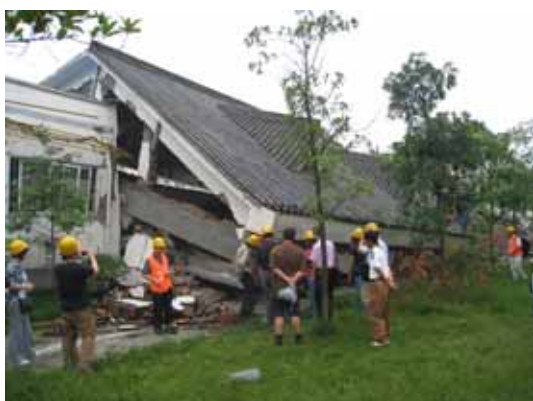
瓦屋根の3階建て商業ビルや、6階建ての集合住宅からなる街区であり、街区は2つの交差する大きな道路に面している。道路沿い（観景路）には、瓦屋根の3階建て商業ビルが2棟並び、1棟は倒壊して（写真113）柱頭と柱脚の鉄筋が露出し（写真114）、もう1棟はレンガ造の腰壁により短柱化した1階柱がせん断破壊していた（写真115,116）。

写真113 倒壊した瓦屋根の商業ビル

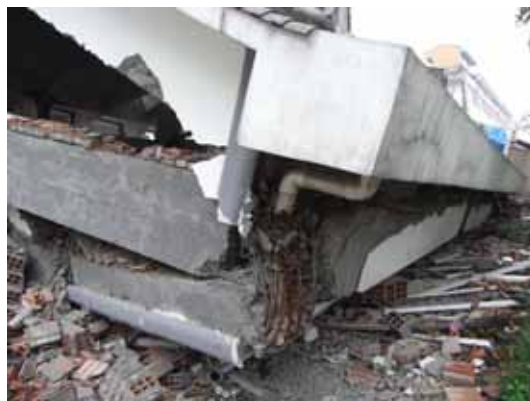
写真114 崩壊建物の柱頭

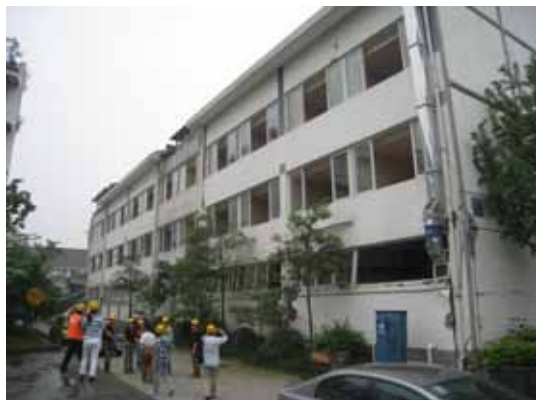
写真115 瓦屋根の3階建て商業ビル全景

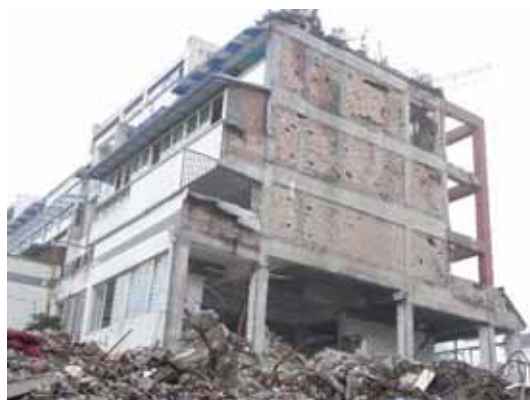
直交する道路（蒲陽路）に面して6階建ての店舗付き集合住宅が3棟並んでいた。1棟は1階でレンガ壁の部分的な崩落が見られ（写真117）、中央の建物は完全倒壊して瓦礫となっており（約200名が亡くなったとの事）、もう1棟は1階と2階の妻面のレンガ壁が崩壊し（写真118）、1階柱頭の鉄筋の座屈やコンクリート剥落が見られた（写真119）。梁端ではせん断破壊が起こり、たわみが生じている（写真120）。

写真118 6階建て集合住宅3棟の左側建物

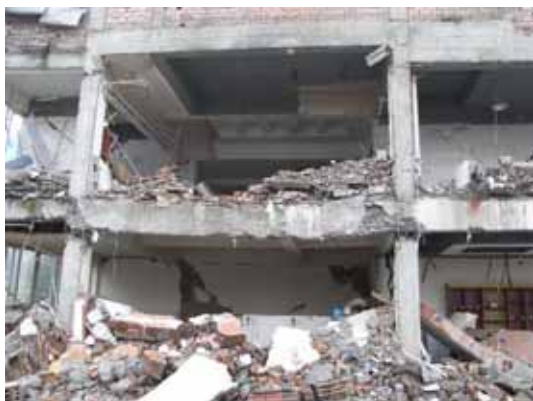
写真119 左側建物の2階梁のたわみ

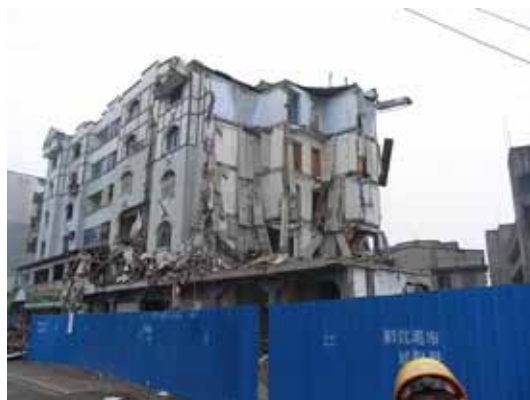
道路に面して6階建てのレンガ壁構造のほぼ同一構造形式の建物2棟が隣接して建設されている。1階は店舗であり、2階から上部は集合住宅となっている（写真123）。1階のみRCフレーム構造であり、2階から上部では、鉛直部材はレンガ壁のみでRC柱はなく、壁に臥梁をまわし、床はPCa中空スラブを用いている。隣接する2棟のうち、1棟は両妻側の1～2スパンが2階から上部で部分崩壊し（写真124,125）、PCa中空スラブが崩落した（写真126）。もう1棟の損傷は少ない。

写真124 建物右側の2階から上部の部分崩壊

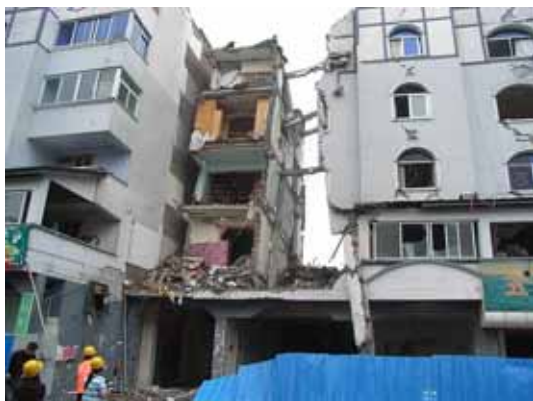
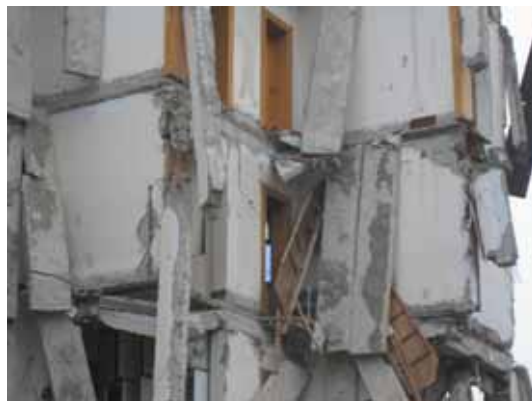
写真125 建物左側の2階から上部の部分崩壊 写真126 PCa中空スラブの崩落

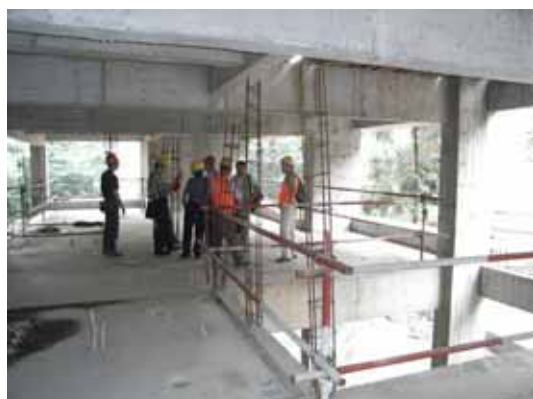
写真130 建物の内観

本建物では、完成すると24階建てとなるが、調査時点では10階部分の躯体を建設中であった（写真129）。階高は3mであり、柱断面は中柱が600mm×600mm、外柱は500mm×600mm、

外柱には500mm×1300mmの扁平な柱もある（写真130）。また、連層耐震壁が用いられている部分もある（写真131）。建物は平面的にコの字型をしているが、エキスパンションジョイントにより、構造的には3つの建物に分けられている。被害については、大梁と小梁の交差部に微細な縦方向のひび割れが見られ、四川省の担当者は、「ひび割れは地震の影響」と判断したとのことであるが、ひび割れ発生箇所から考えて、我々は地震以外の原因による可能性が高いと判断した。
