# 2024年能登半島地震被害調査速報

2024/01/08 東京大学地震研究所

## 1. 調査の目的

2024年1月1日に能登半島にて発生した地震における建物の被害状況を調査し、それらの被害要因を把握することを目的とする。本調査では、主として鉄筋コンクリート造を対象とする。

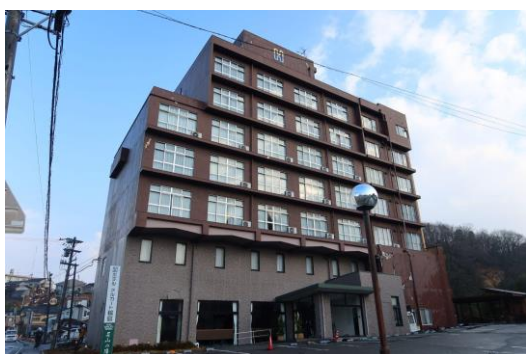
(a) 全景

RC造7階・塔屋1階建て。地盤の変状により、東側に向かって60/1000の傾きが確認された。建物傾斜に起因すると考えられる耐震壁のせん断ひび割れや、方立壁のせん断ひび割れなどが確認された。

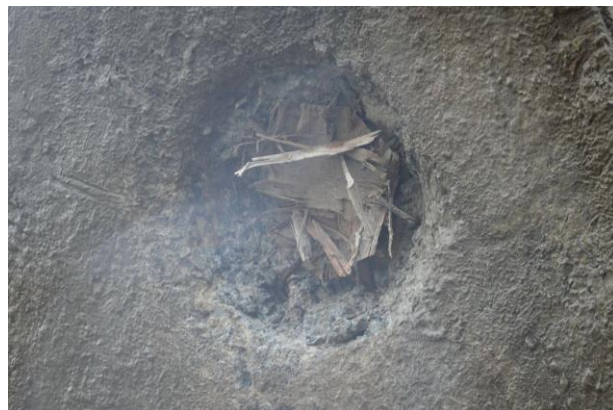
転倒に際して，杭はフーチングについておらず，引き抜けたと考えられる。なお，杭があったと思われる地盤側は，土に埋もれていて，目視で杭頭を確認することはできなかった。また，圧縮側をみると，地面の下までめり込んでいる。建物の地下部にも構造物があり，上部構造の圧縮側では地下部で破壊が生じて，それが建物の転倒を助長したと思われる。建物は耐震補強されたとの情報もある。1階を見る限り，転倒した方向にはあまり壁は存在しない。

(c) 杭先端が埋まっていたと思われる穴部。型枠の木と思われるものが見える。

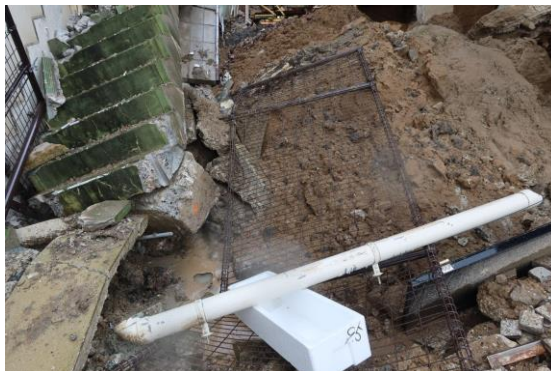
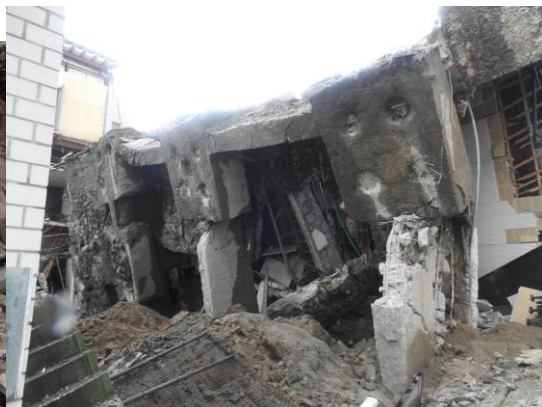
(d) 杭があるであろう地盤面。土に覆われて見えない

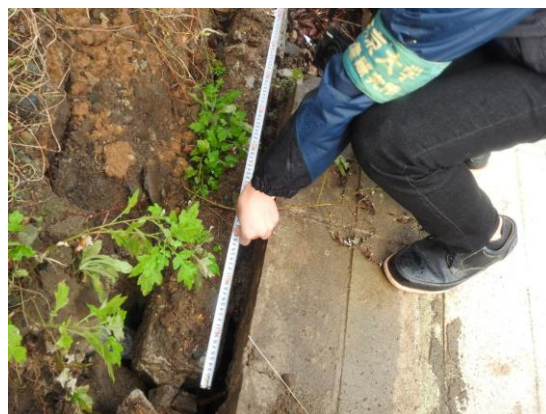
敷地境界にあるブロック塀が倒壊していた。ブロック段数は7段、縦筋はD10の800mmピッチのシングル配筋であった。控壁あり（控壁に縦筋1本）。

(d) ブロック塀の縦筋ピッチ

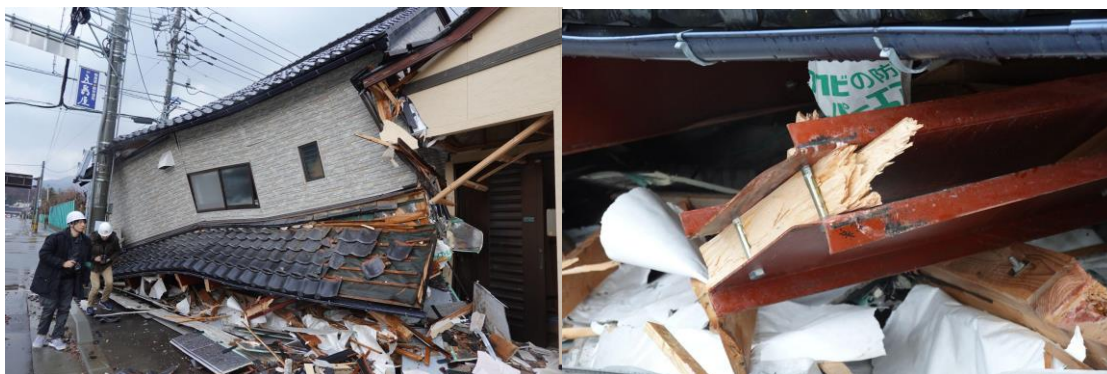
(b) 梁はC型チャンネルを使用

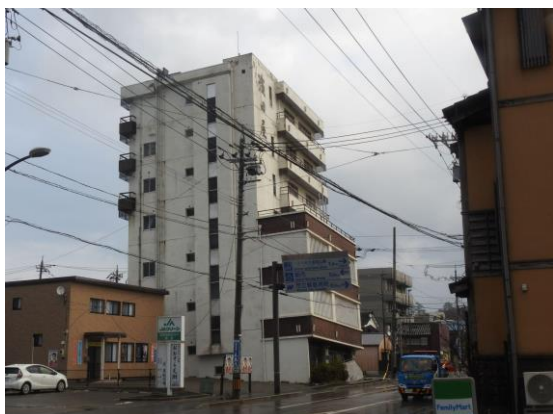
(a) 全景

W-6 の近隣にあり，川に近い敷地である。地盤の変状によると考えられる傾斜が，北西向きに 56/1000 確認された。

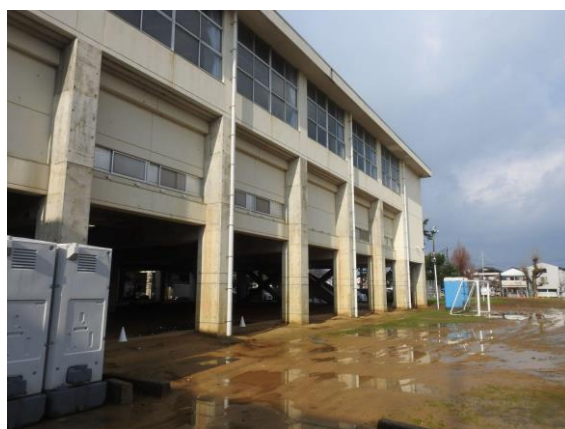
(e) 目立った被害のない体育館

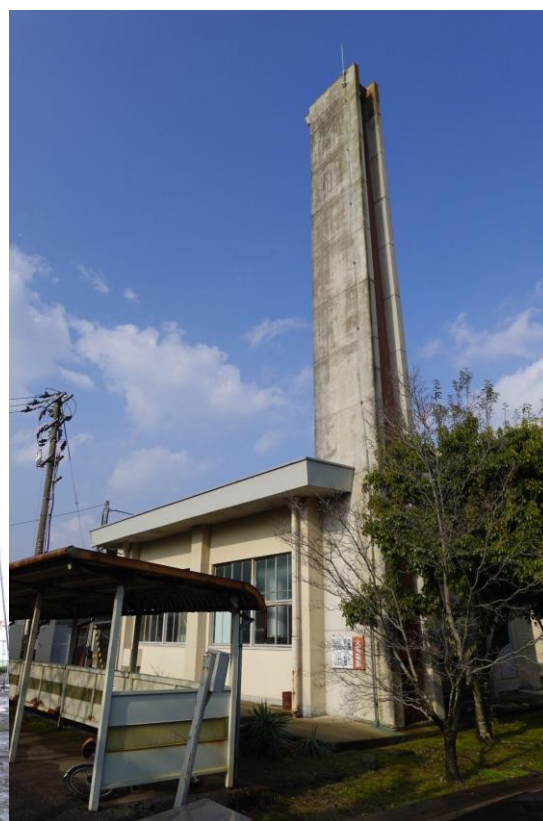
(f) 煙突には目立った被害はない

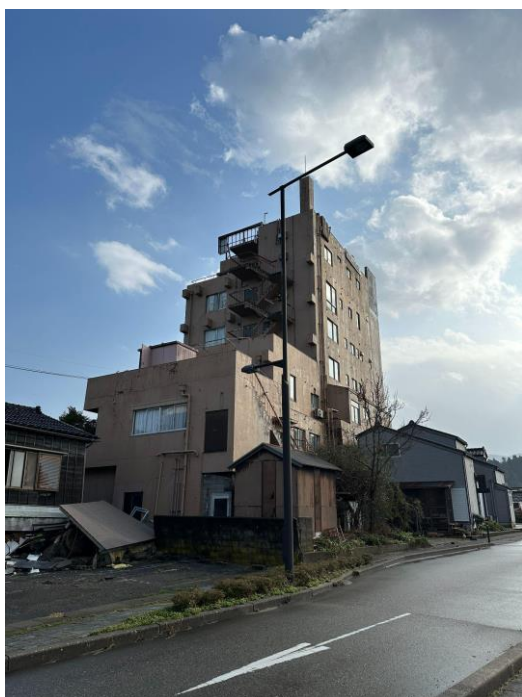
(a) 全景

RC造7階建て。建物に彫られていた情報より、1972年に建設されたと推察される。旧宿泊施設で、現在は宿泊施設としては使用されておらず、1階の店舗だけが営業しているようであった。地盤の変状によると考えられる南向き 20/1000 の傾斜が確認された。柱・梁・壁などに過去に生じたと思われるひび割れが確認された。

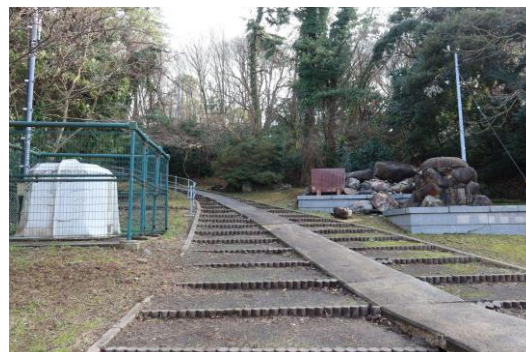
(b) 転倒した観測点横の石碑

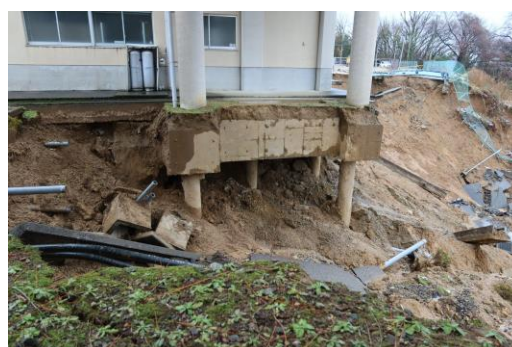
丘の上に建設された県立高校で、RC造校舎前の地盤が崩落し、杭やフーチングなど基礎構造がむき出しとなっていた。しかしながら上部構造に傾きや損傷は確認されなかった。複数の2~3階建てのRC造校舎、RC造体育館などがあり、いくつかの校舎には枠付き鉄骨ブレースによる補強が施されていた。腰壁のスリット部のひび割れ・窓ガラスの損傷が確認された。

(b) むき出しになった基礎構造

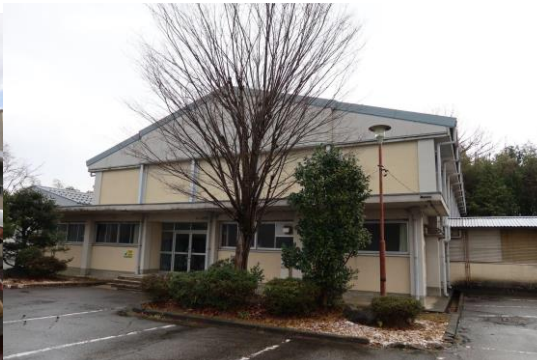
(j) 体育館2 目立った被害なし

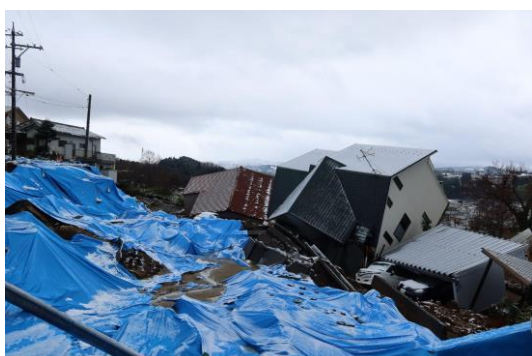
造成された丘の上の宅地で、地盤が崩落し、3棟の住宅が土砂とともに流されていた。近隣住民からのヒアリングによると、崩落した地盤は盛土であり、切土は崩落しなかった。また、崩落地盤の真横に建っているが無被害であった盛り土側の住宅は杭基礎としていたが、土砂と流された住宅は杭は打っていないかったとの情報を建物所有者から得た。施工時に杭の施工をお願いしたとのこと。地盤が崩落した現場から道路を挟んだ場所には造成中の敷地があった。

(a) 流された住宅の様子1

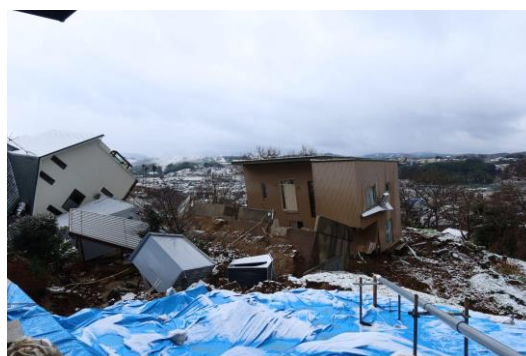
(b) 流された住宅の様子2

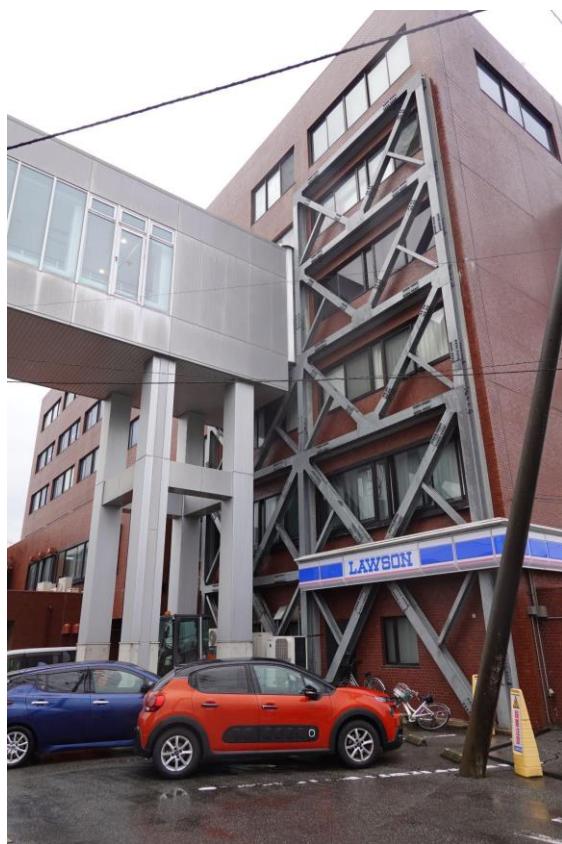
(h) 外付けブレース補強

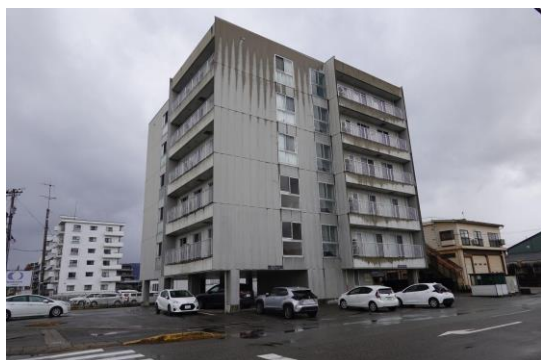
(a) 全景（ピロティに見えるがS造）

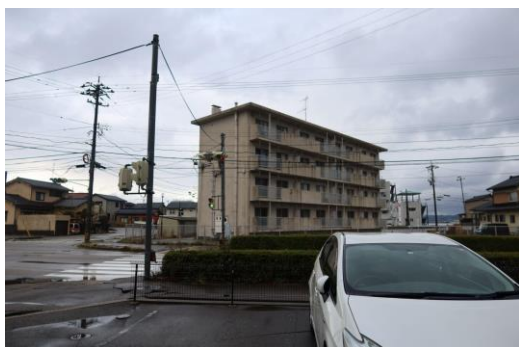
省庁の社宅である。海近くに建設されている RC 造壁式構造 4 階建て。無被害であった。周辺地盤は損傷，噴砂が確認された。

(a) 全景

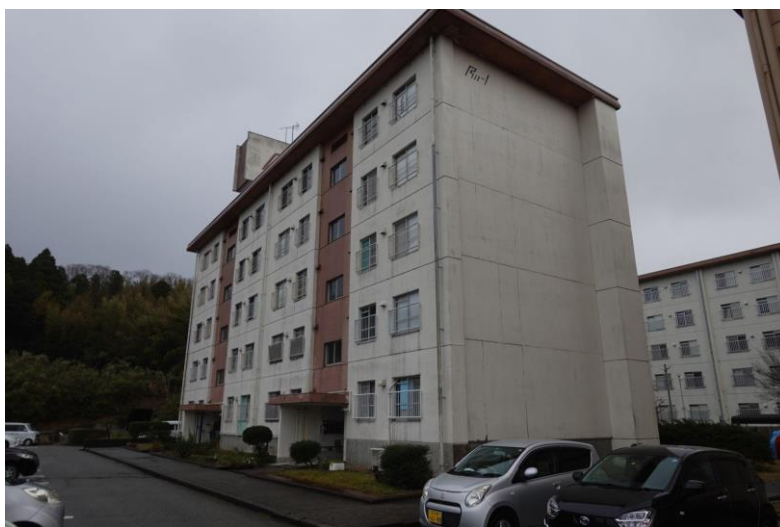
1 号棟は目立った被害はない。

図 4.26 1号棟 目立った被害なし

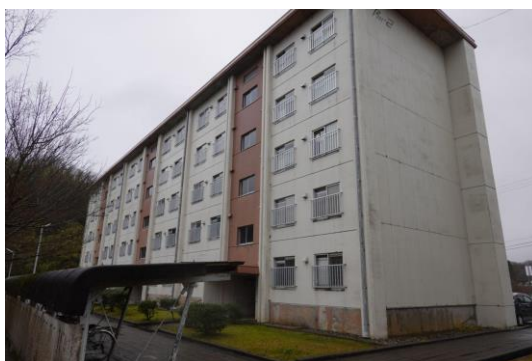
(a) 2号棟全景

2 号棟（昭和 52 年竣工）は 2023 年以前の地震で一部損傷か，古いひび割れがあり。

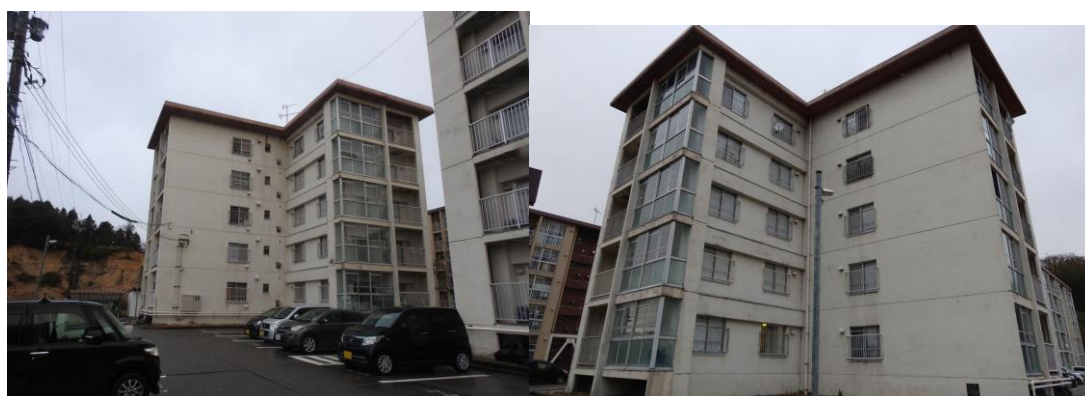
(a) 3号棟全景

3 号棟（昭和 53 年竣工）は T 型の建物形状で，一部が RC 造。どのように壁式構造と連結しているのかは不明。

(b) 右はWRC, 左はRC造
