令和6年能登半島地震 石川県能登を震源とするM7.6の地震 建物被害初動調査（羽咋市）

実施日： 2024年1月7日（日）（現地8:30-13:40） 雨・雪
メンバー： 円井基史（金沢工大）、もう1名
調査範囲： 羽咋市の下関エリア

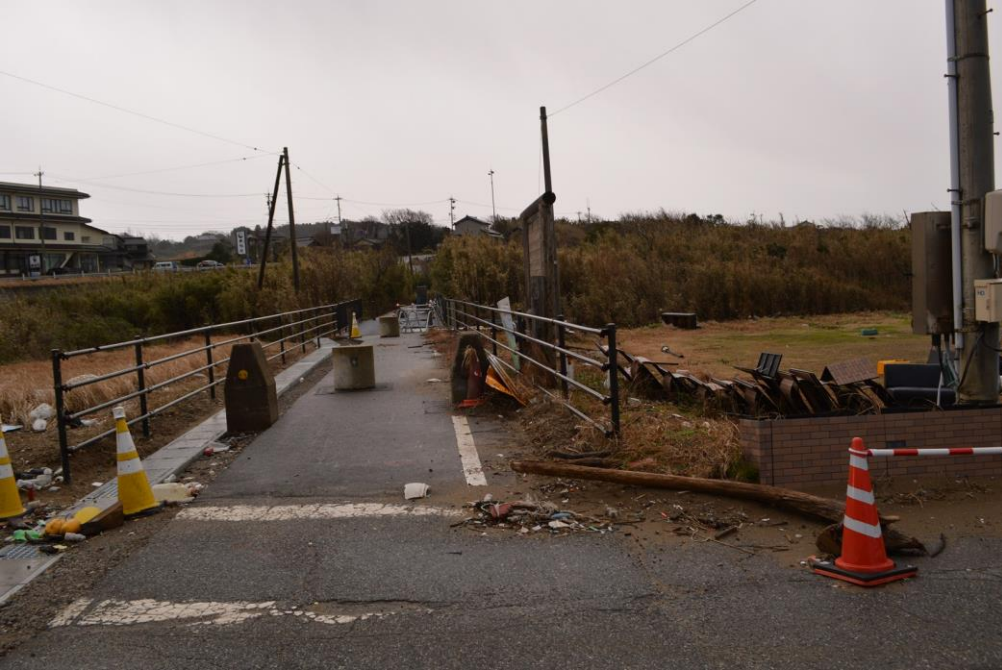
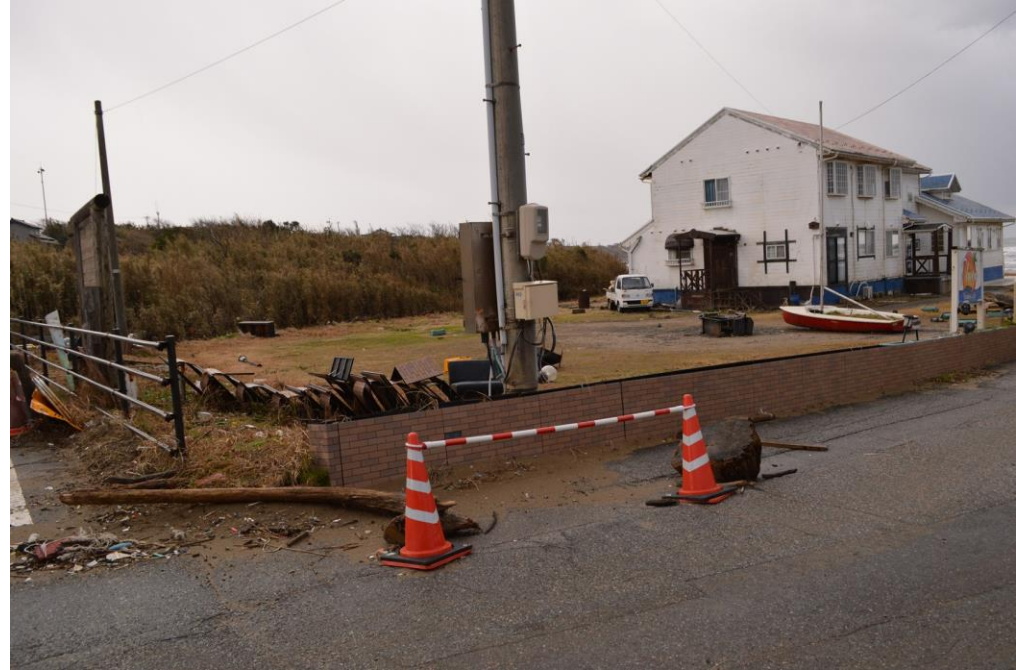
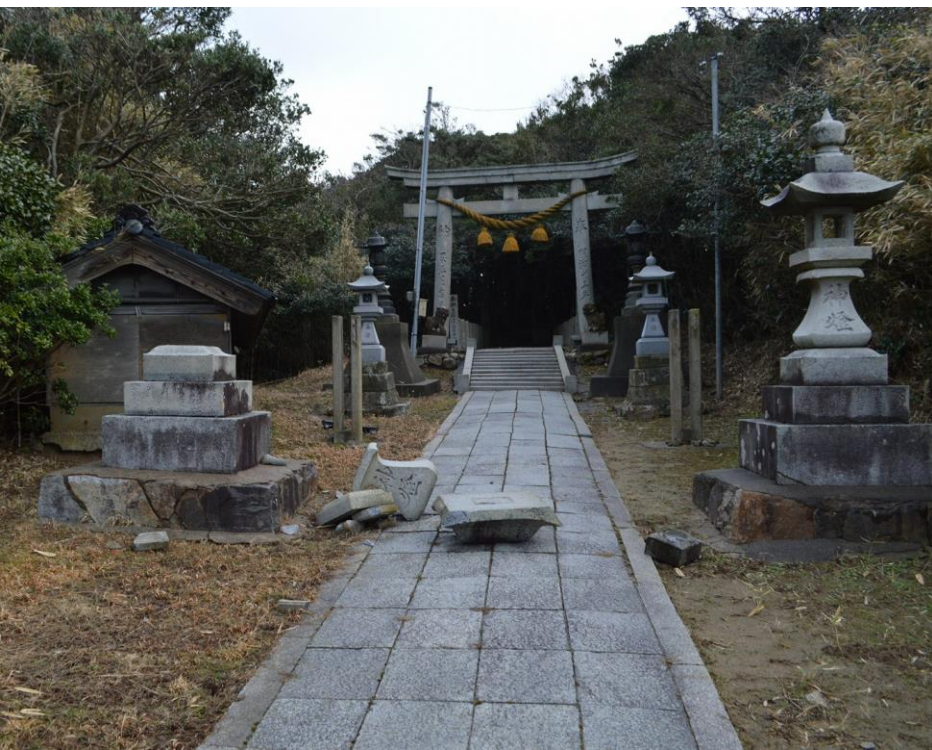
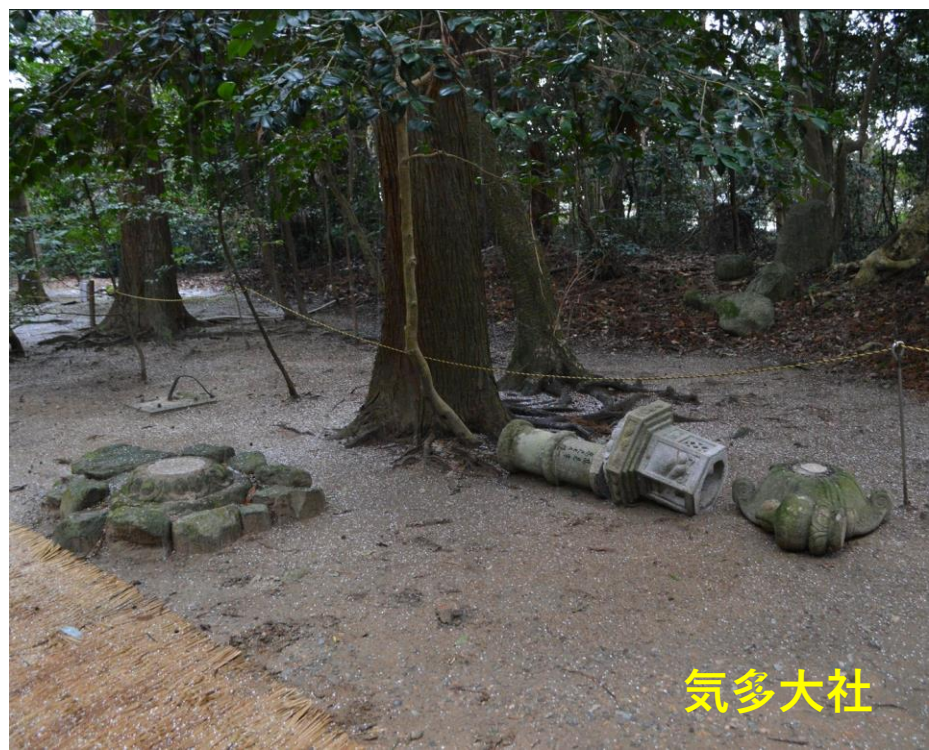
柴垣町

- ・ 瓦屋根の損傷
- ・ 塀の倒壊・損壊

- ・ 海沿いで津波の残骸？

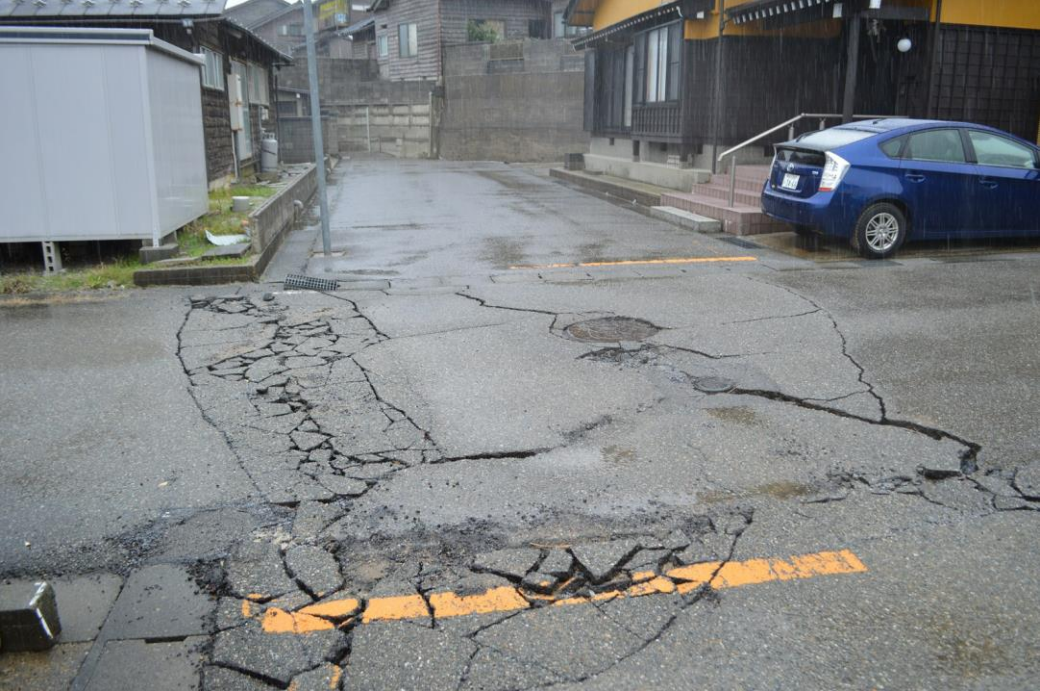
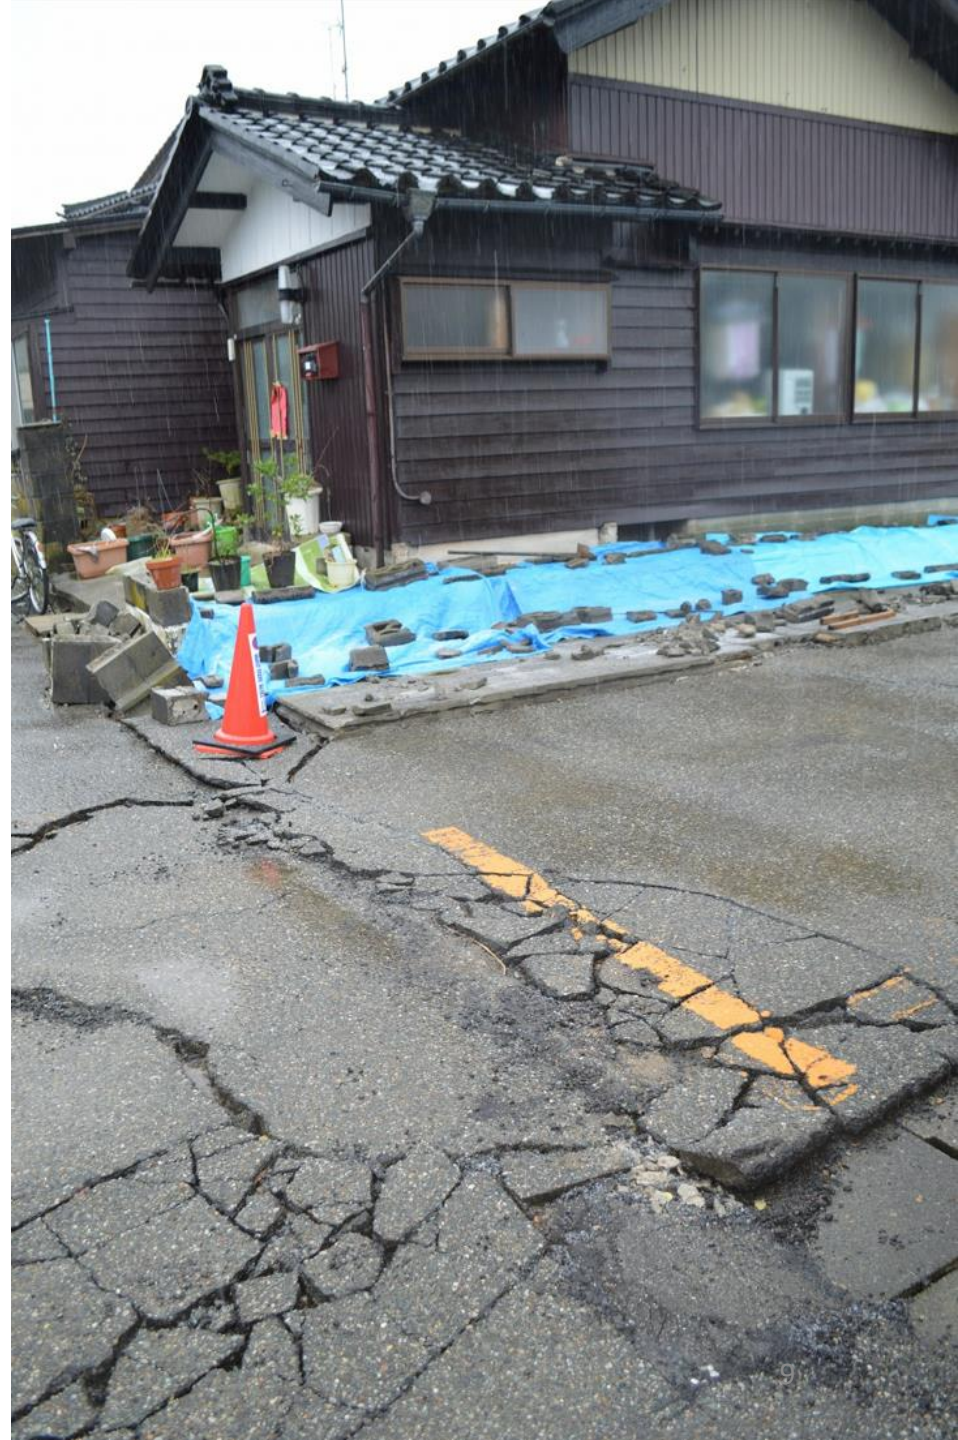
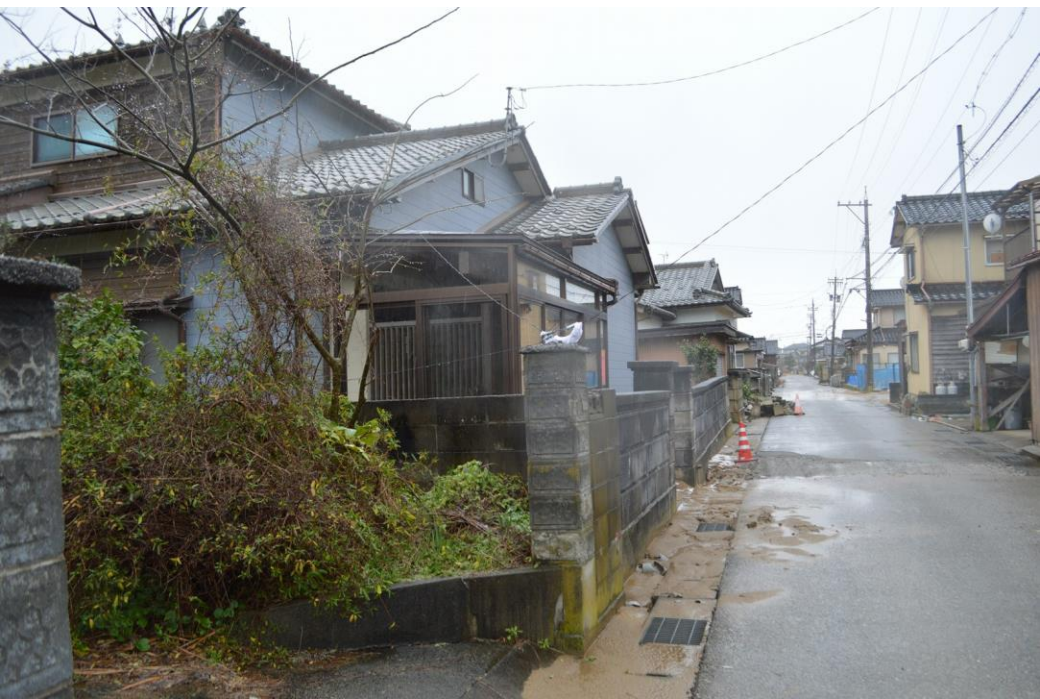
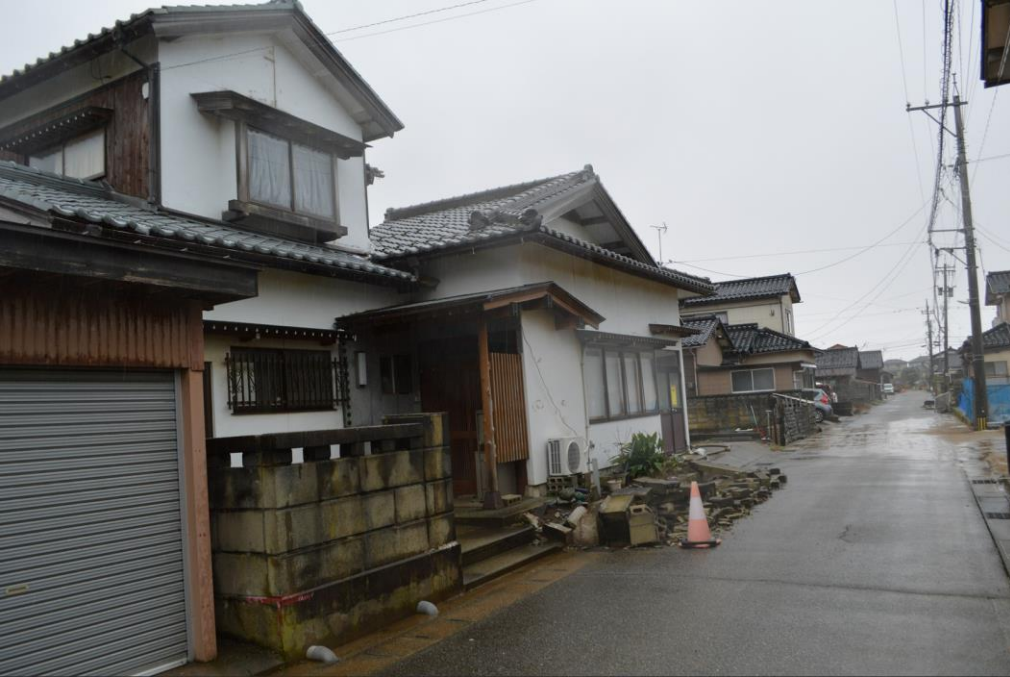
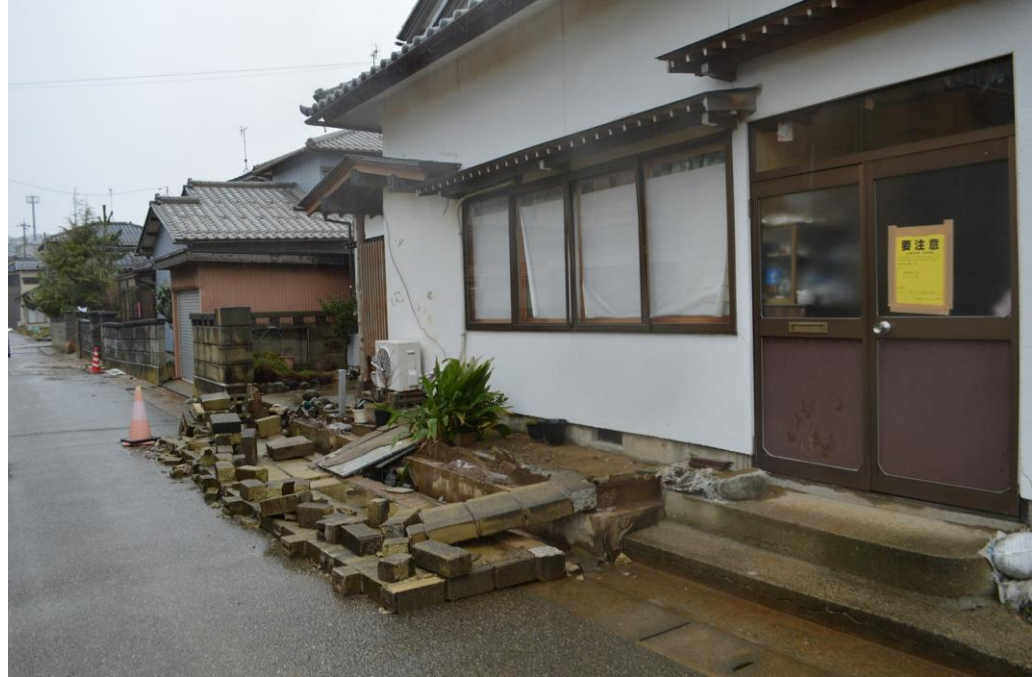
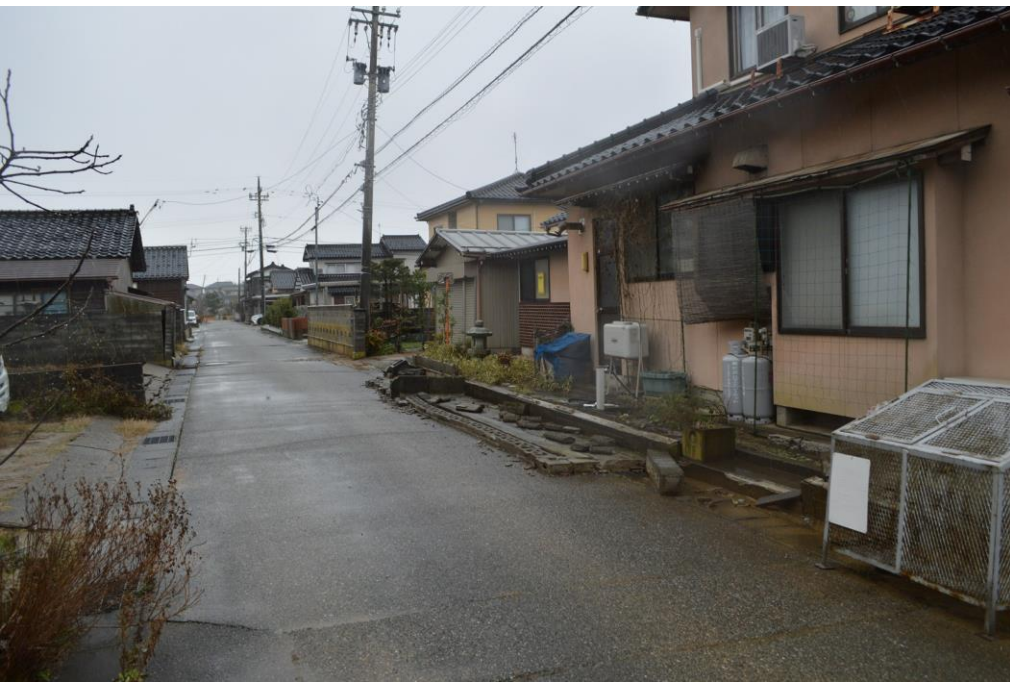
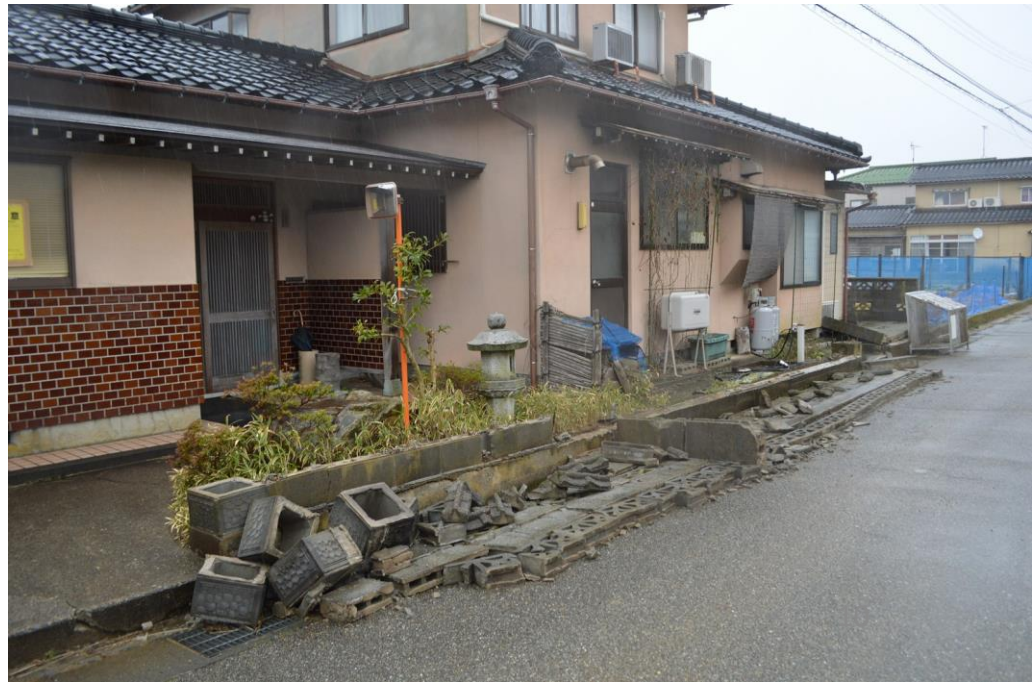
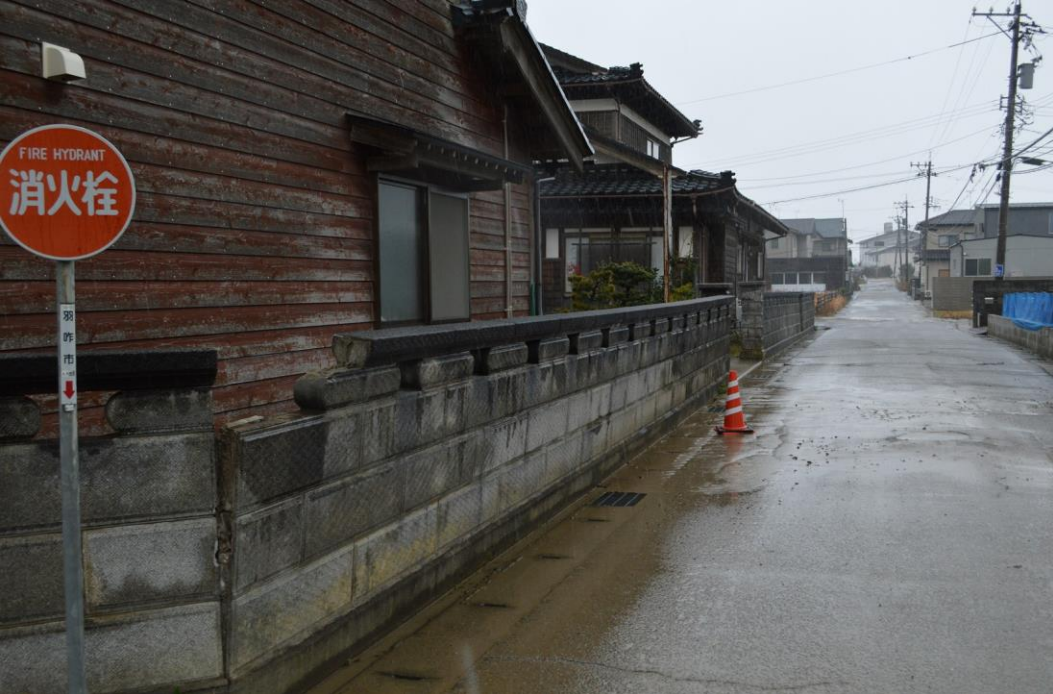
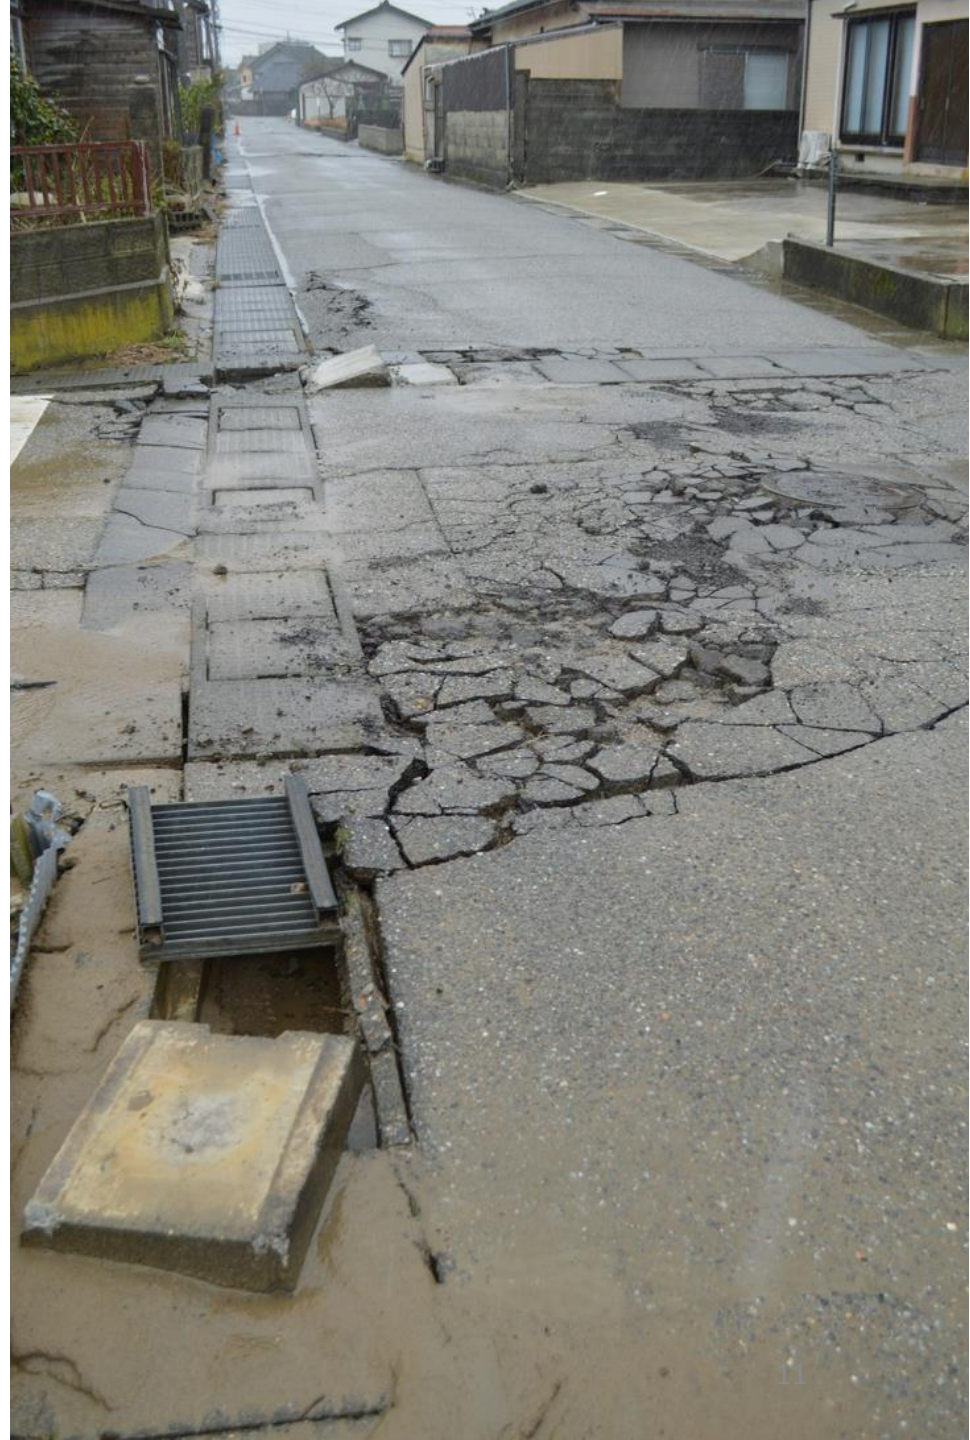
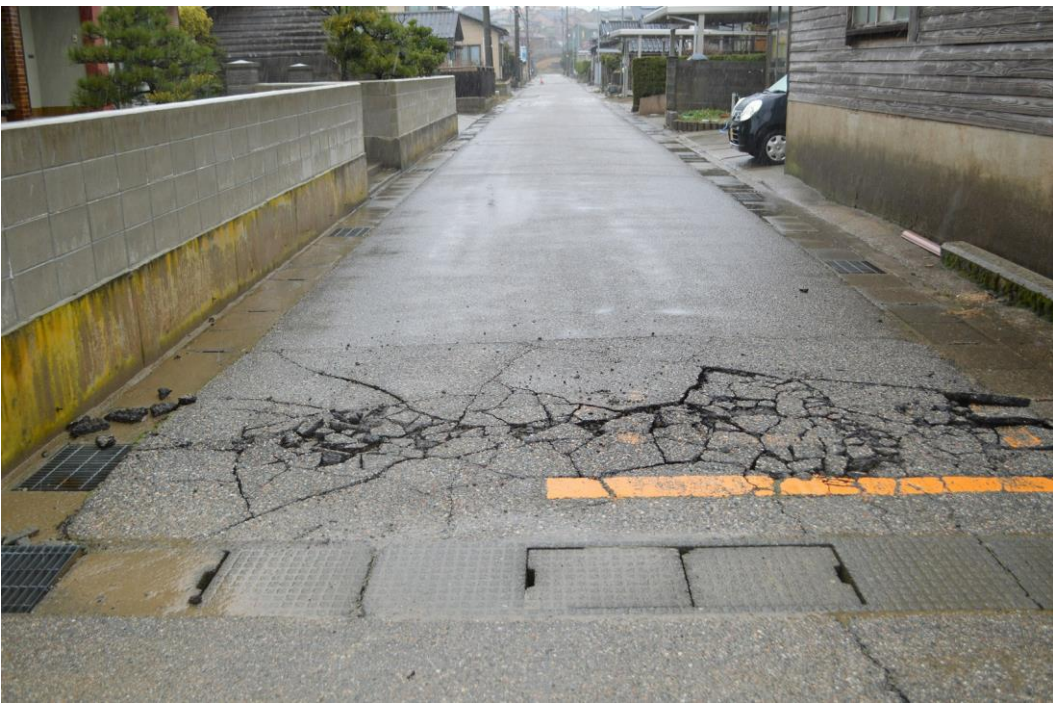
大川町北新

- ・ 道路・地面・地盤の損傷
- ・ 電柱の傾き

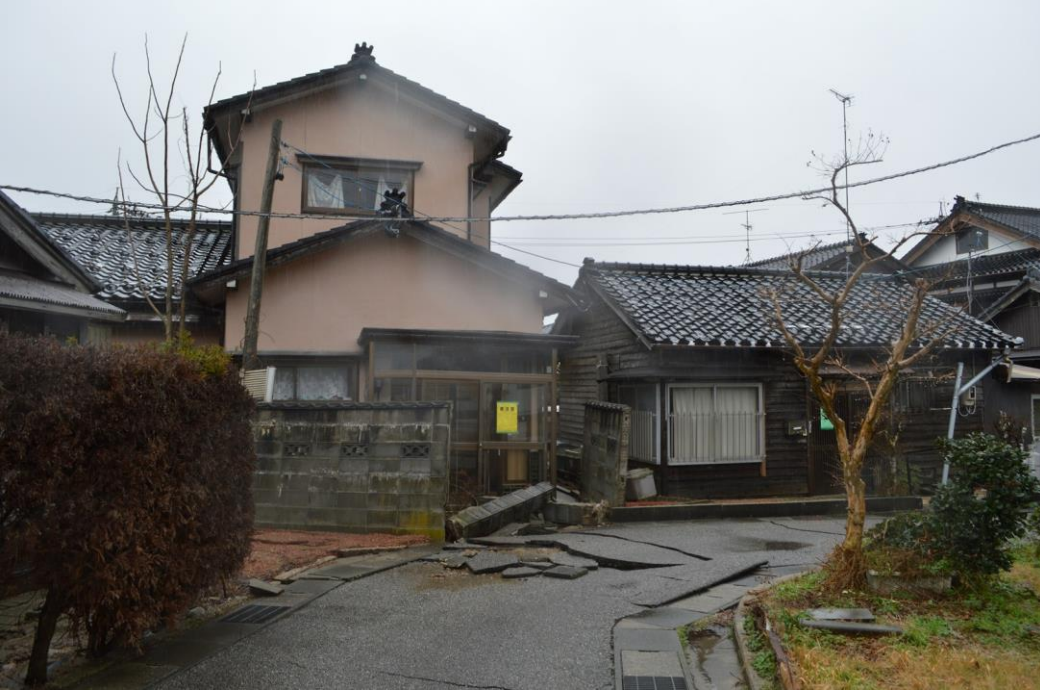
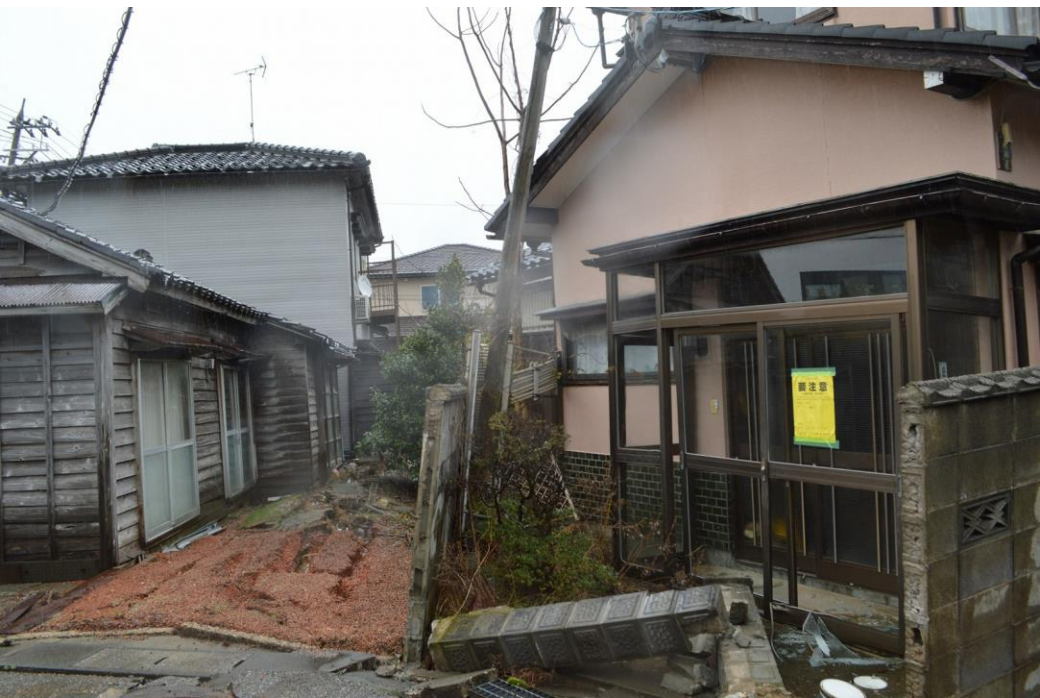
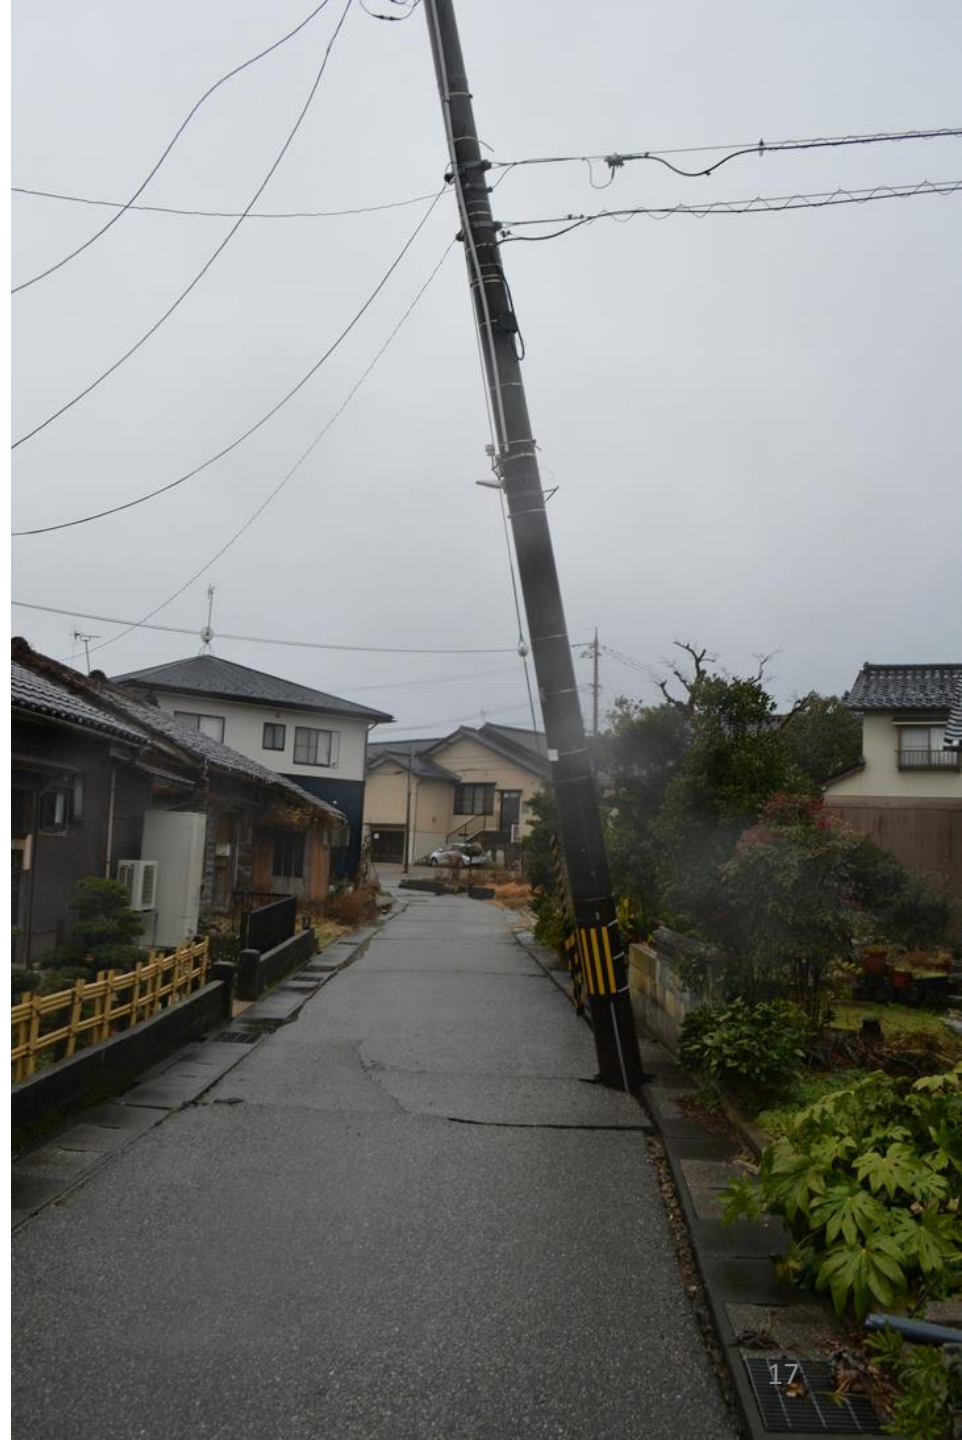
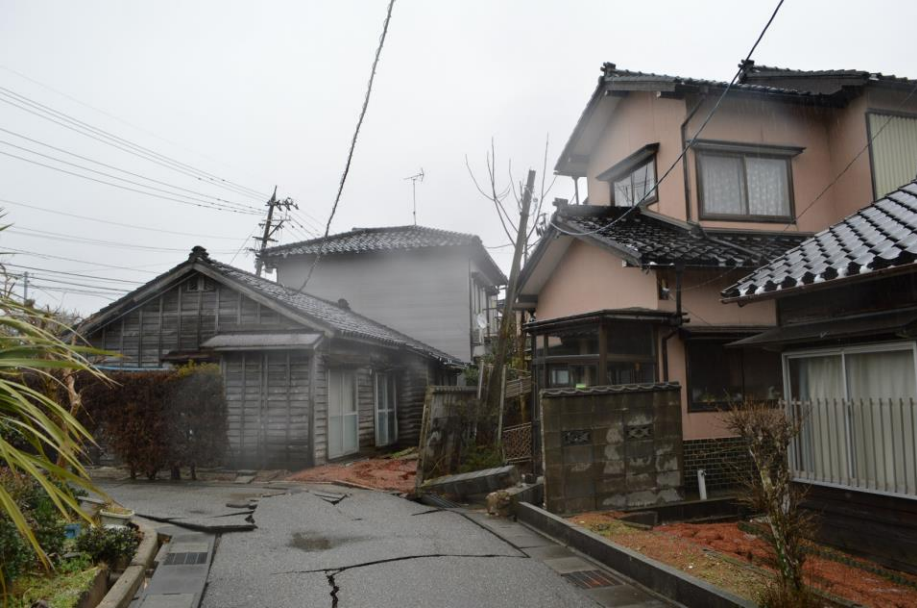
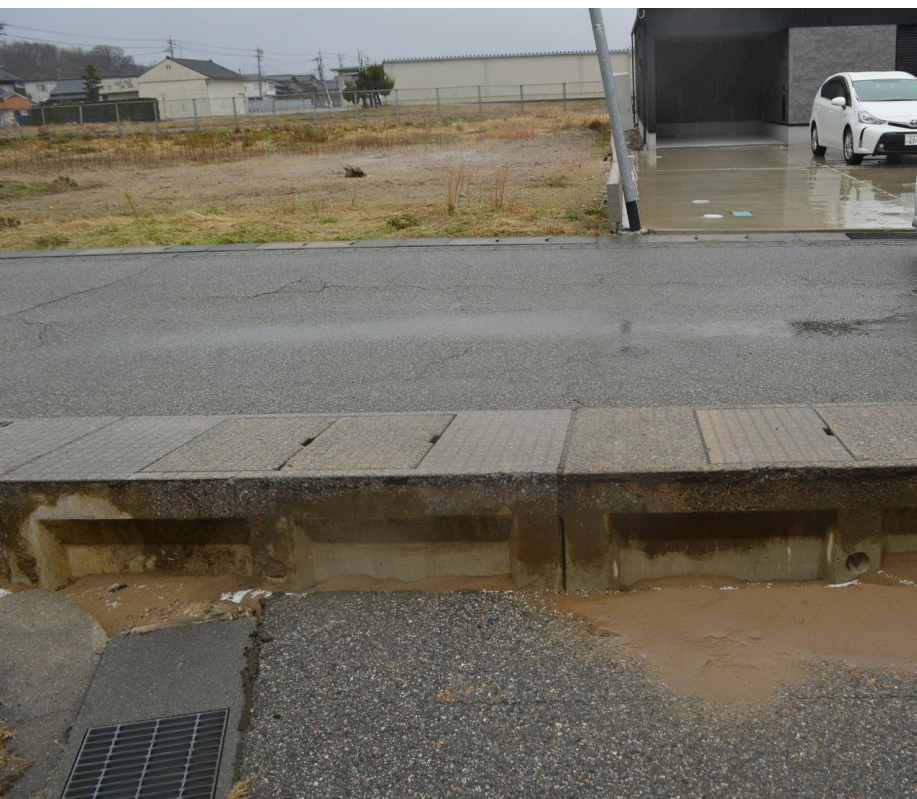
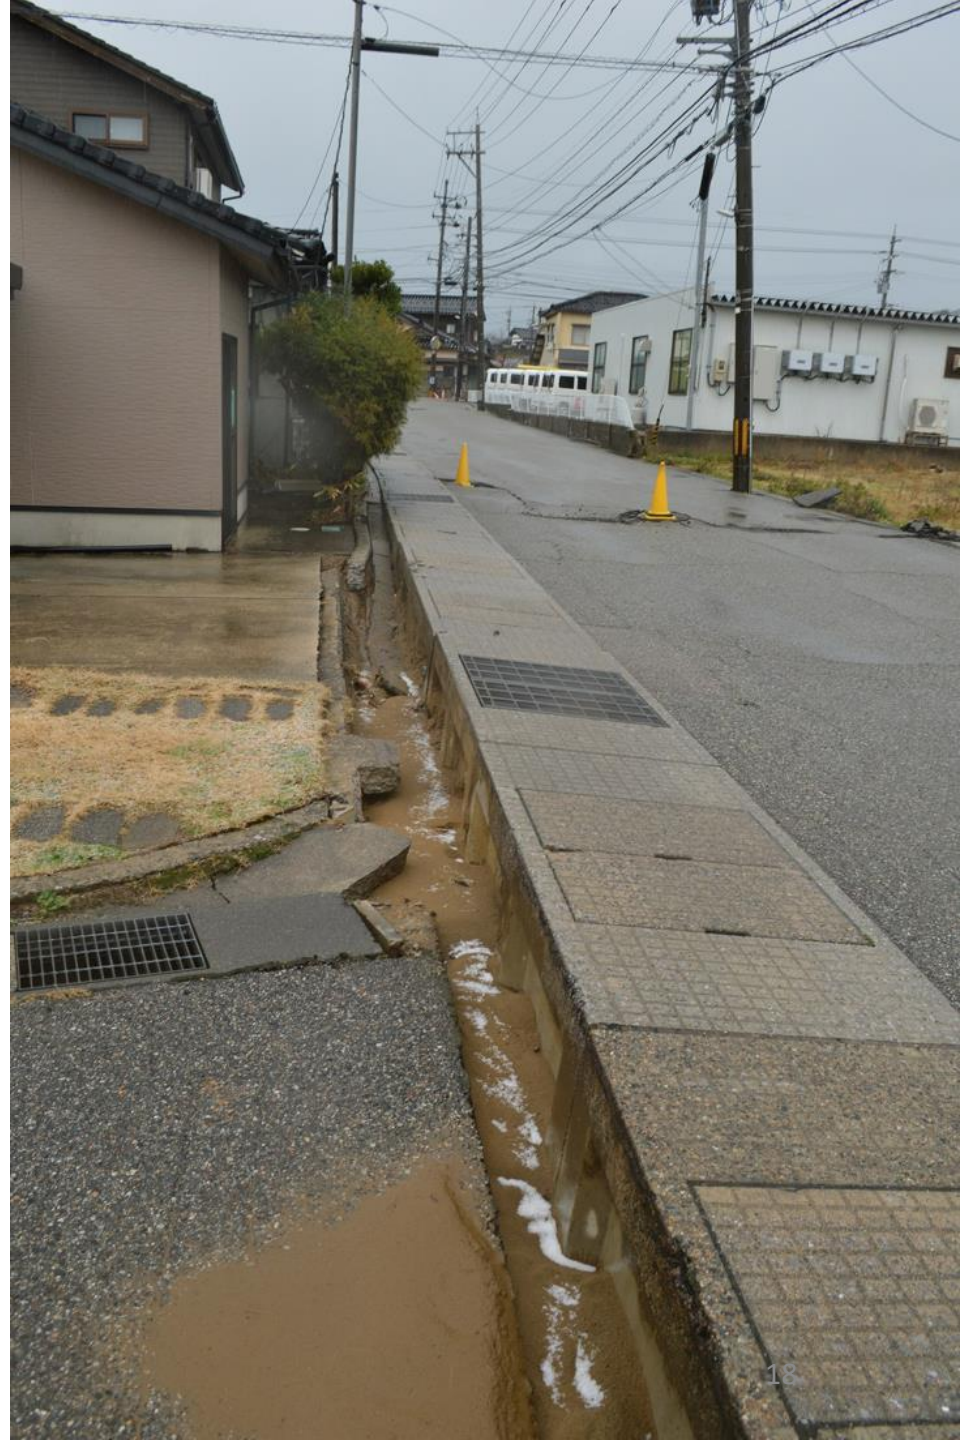
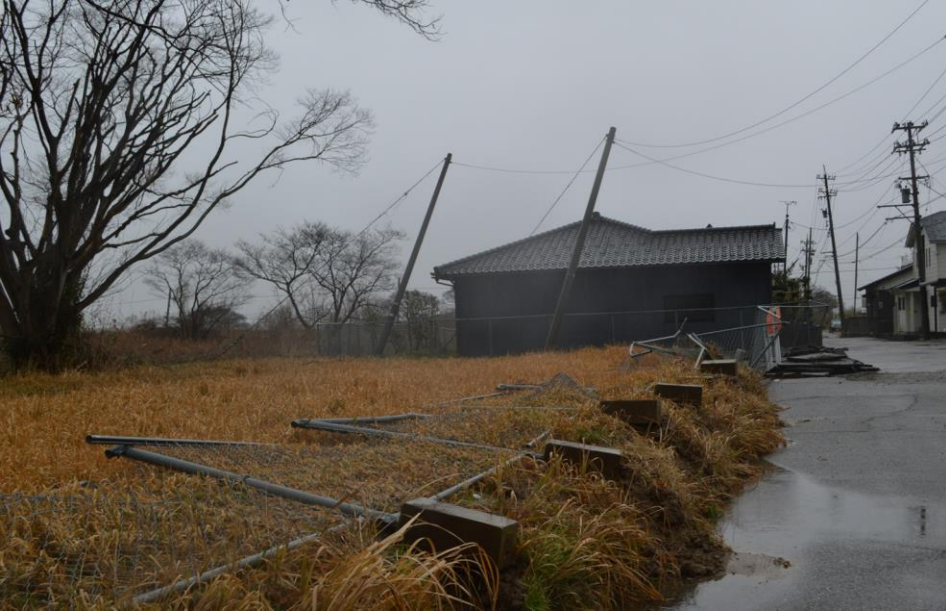
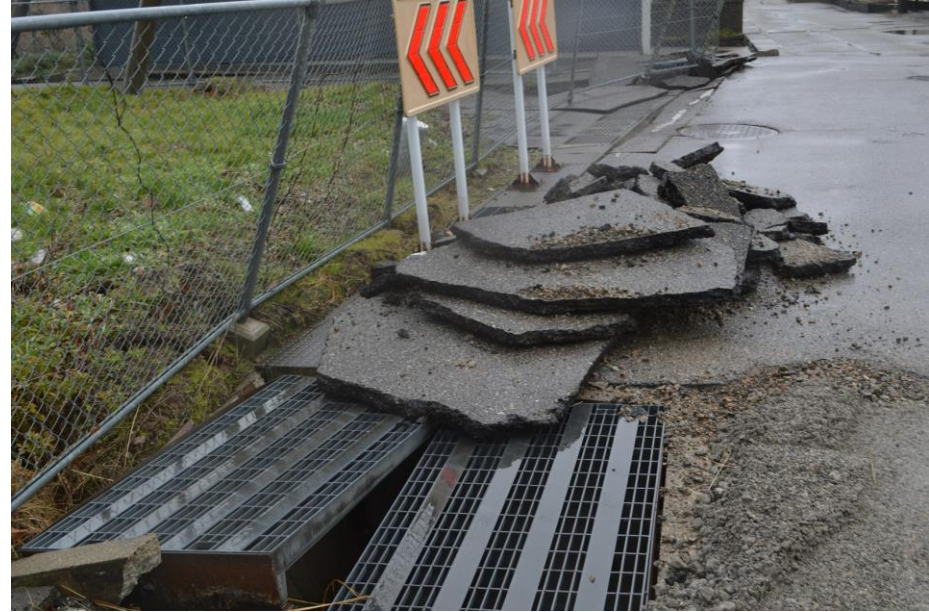
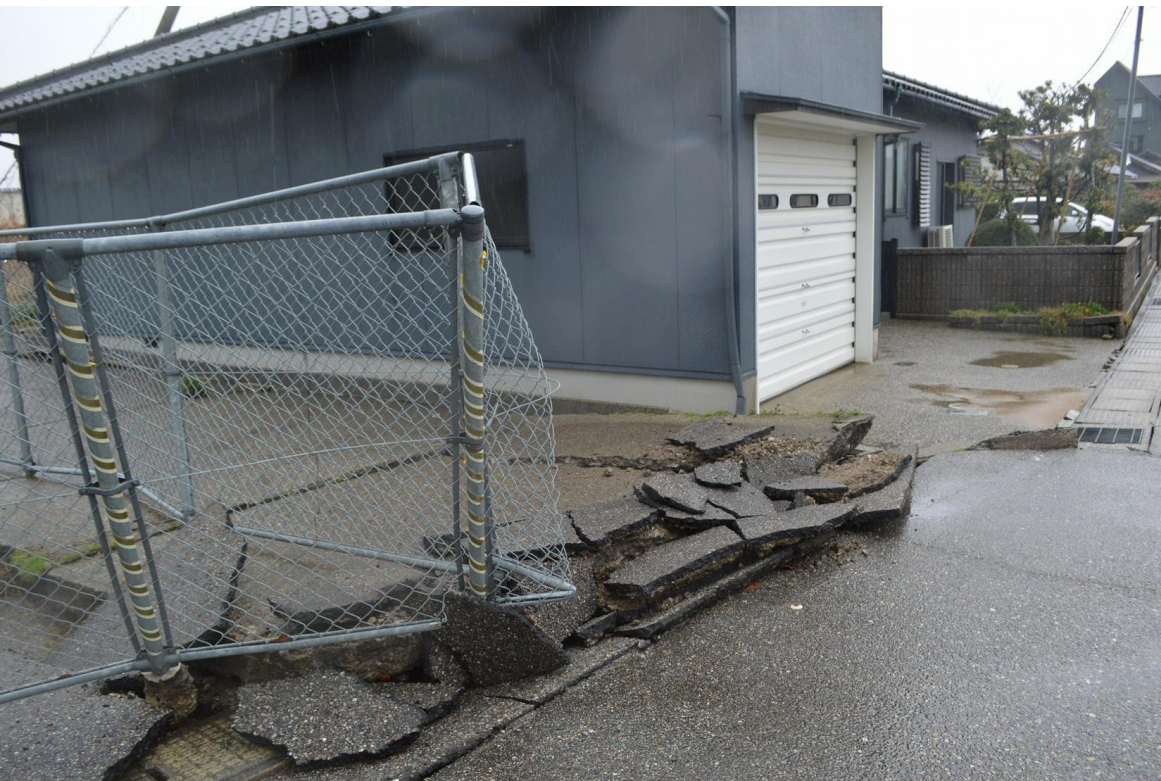
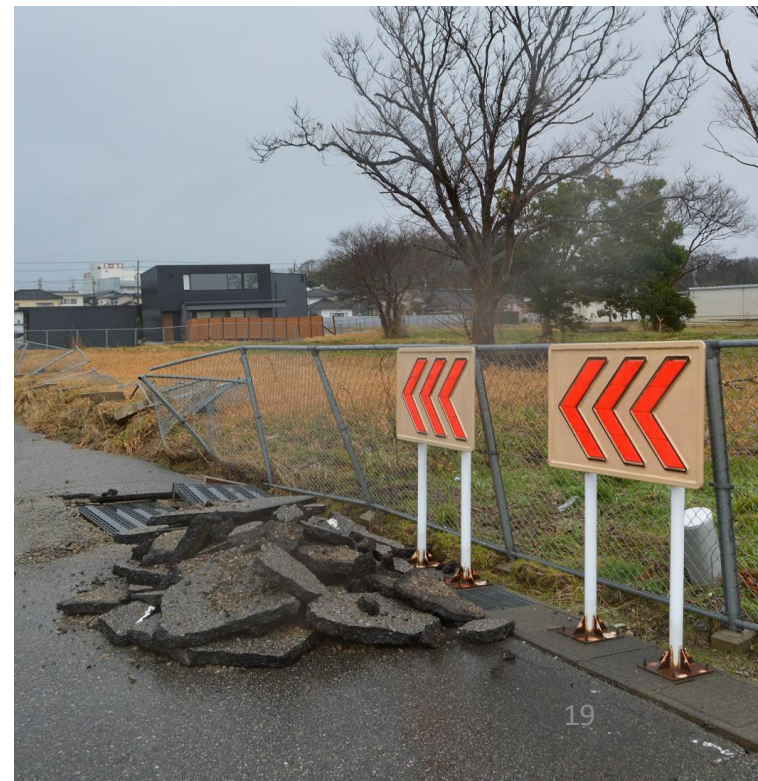
大川町

- ・ 道路・地面・地盤の損傷
 - ・ 地盤の隆起・沈下？ 地盤が階段状に
 - ・ 電柱の傾き
 - ・ 建物の傾き、損傷
-
- ・ 全体的に地面も建物も歪んでいる印象
