令和6年能登半島地震 石川県能登を震源とするM7.6の地震 建物被害初動調査（羽咋市）

実施日： 2024年1月7日（日）（現地8:30-13:40） 雨・雪
メンバー： 円井基史（金沢工大）、もう1名
調査範囲： 羽咋市の下関エリア

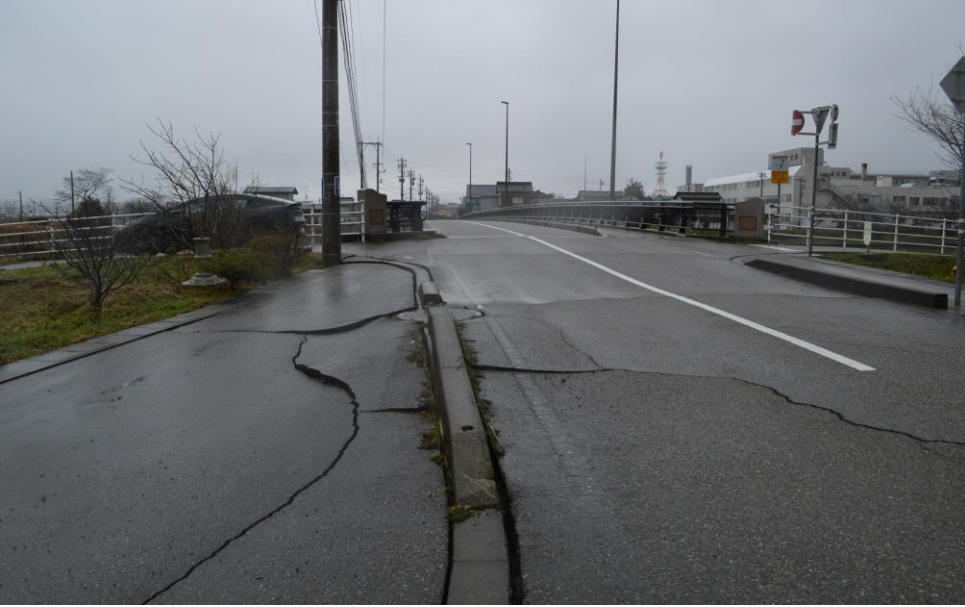
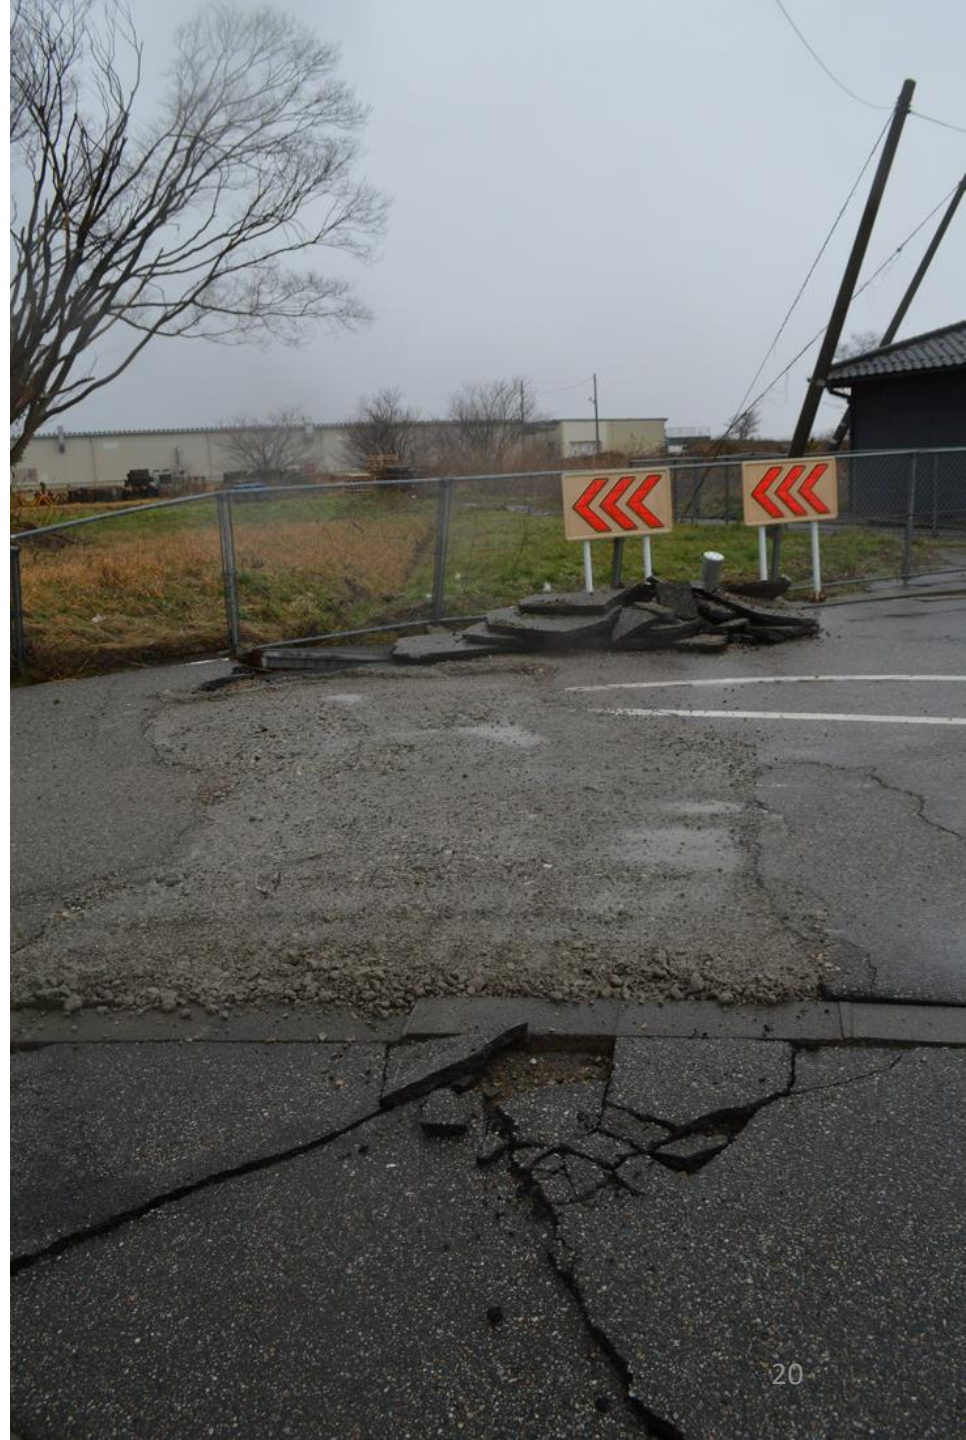
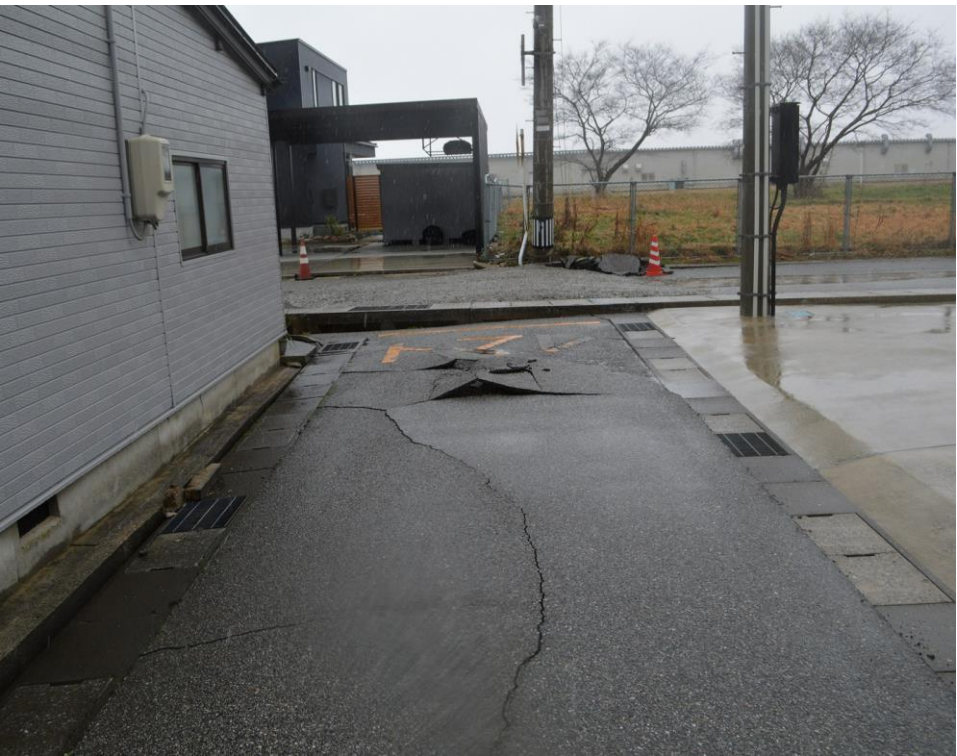
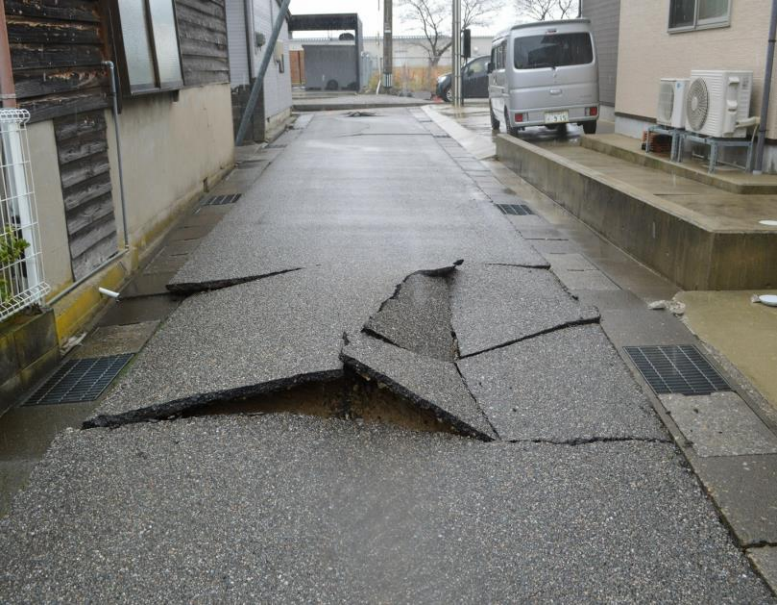
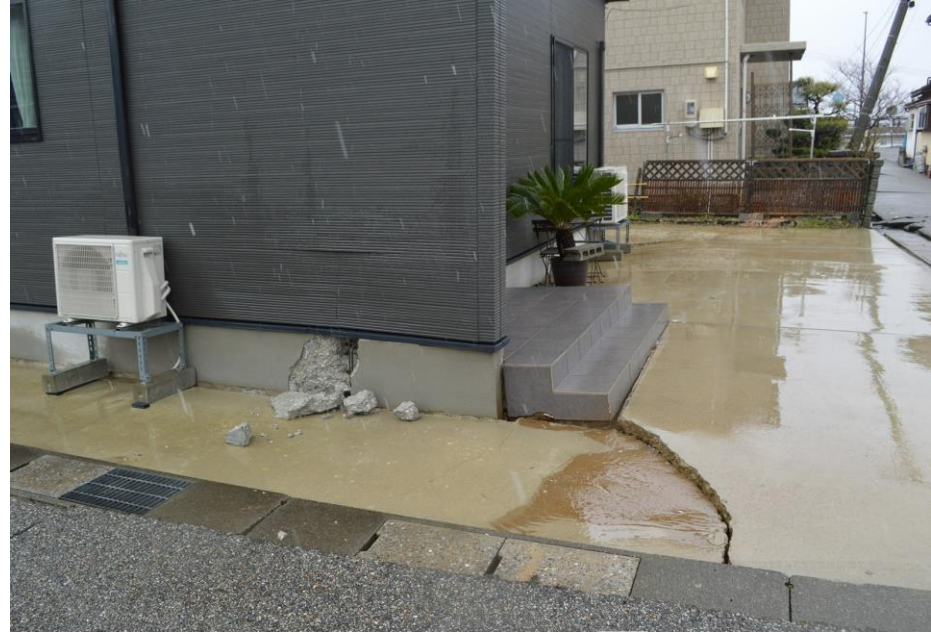
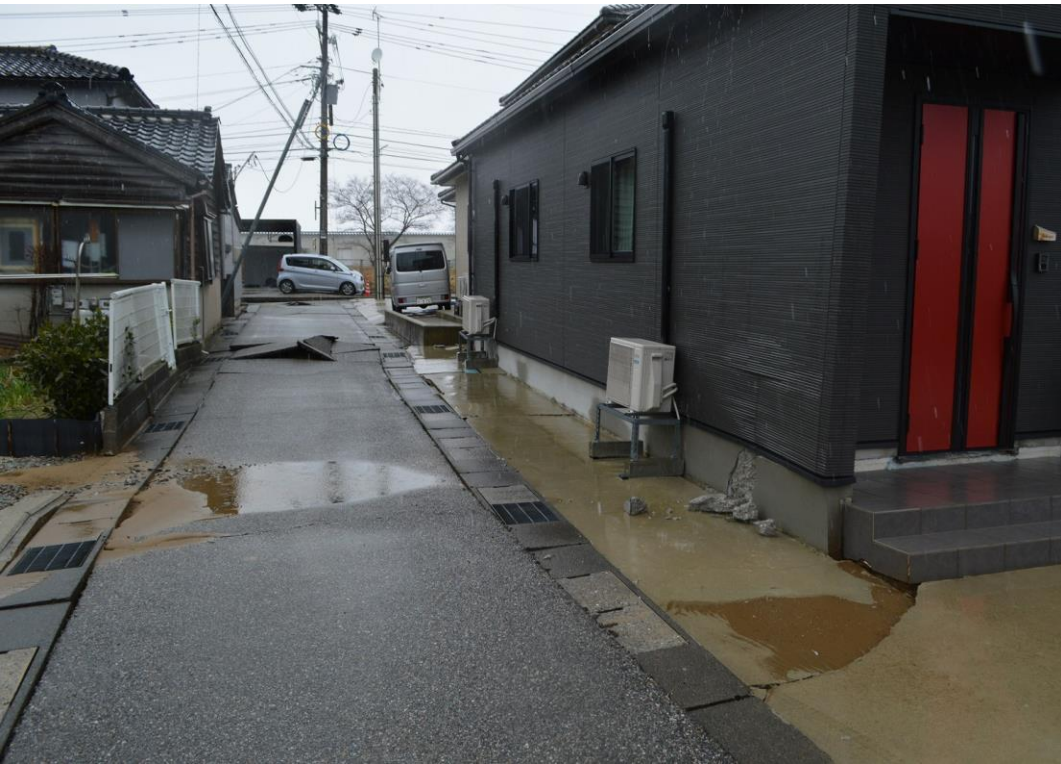
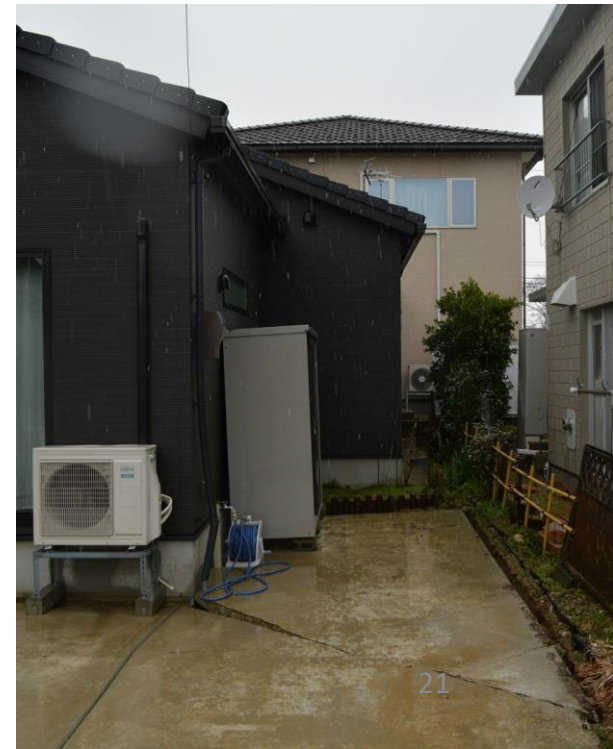
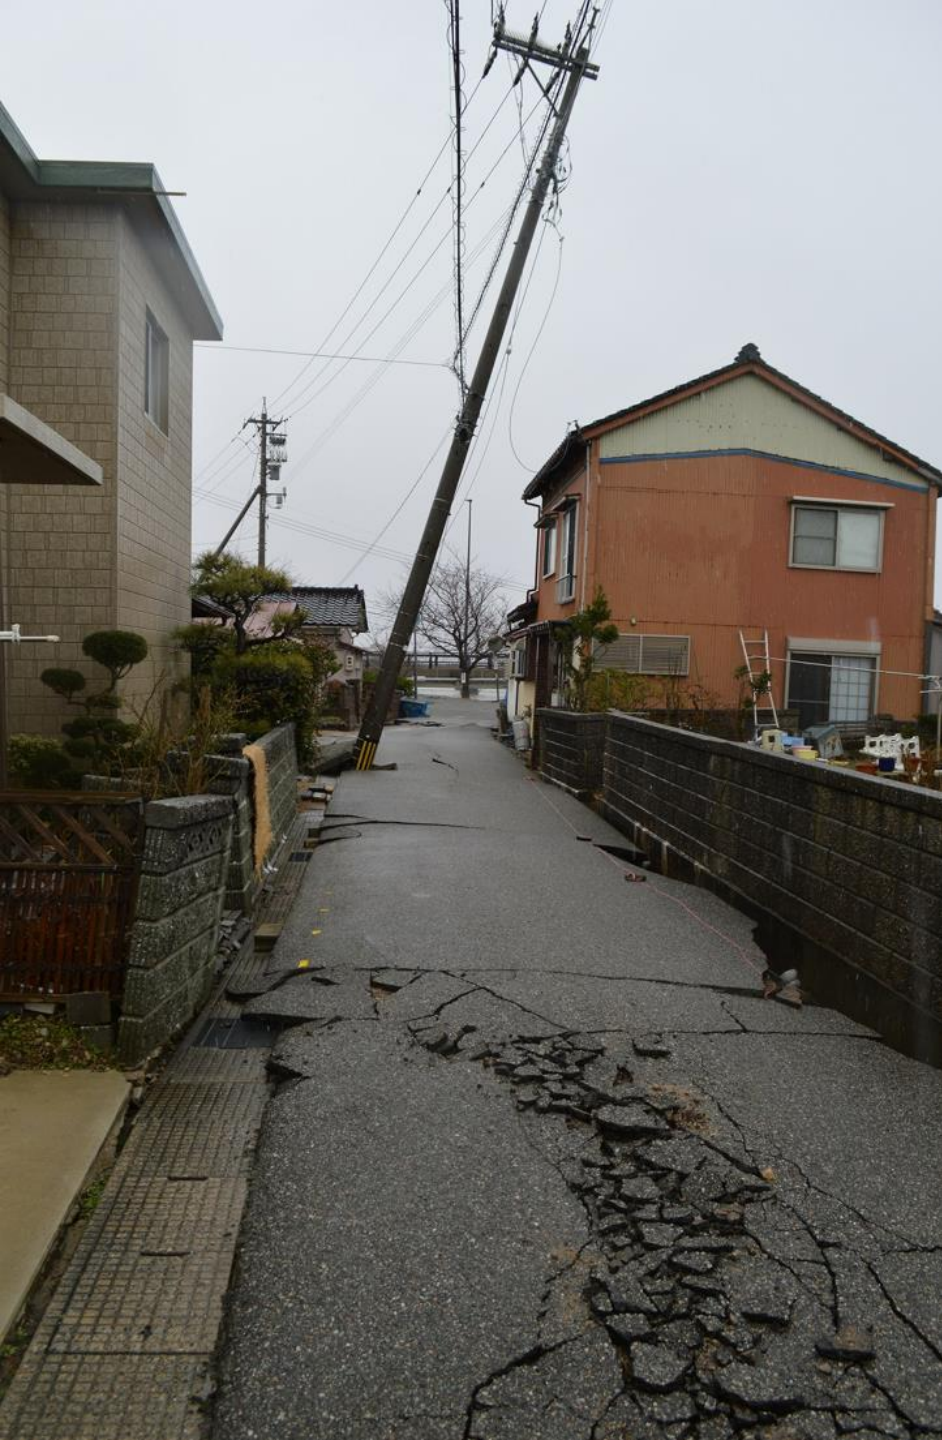
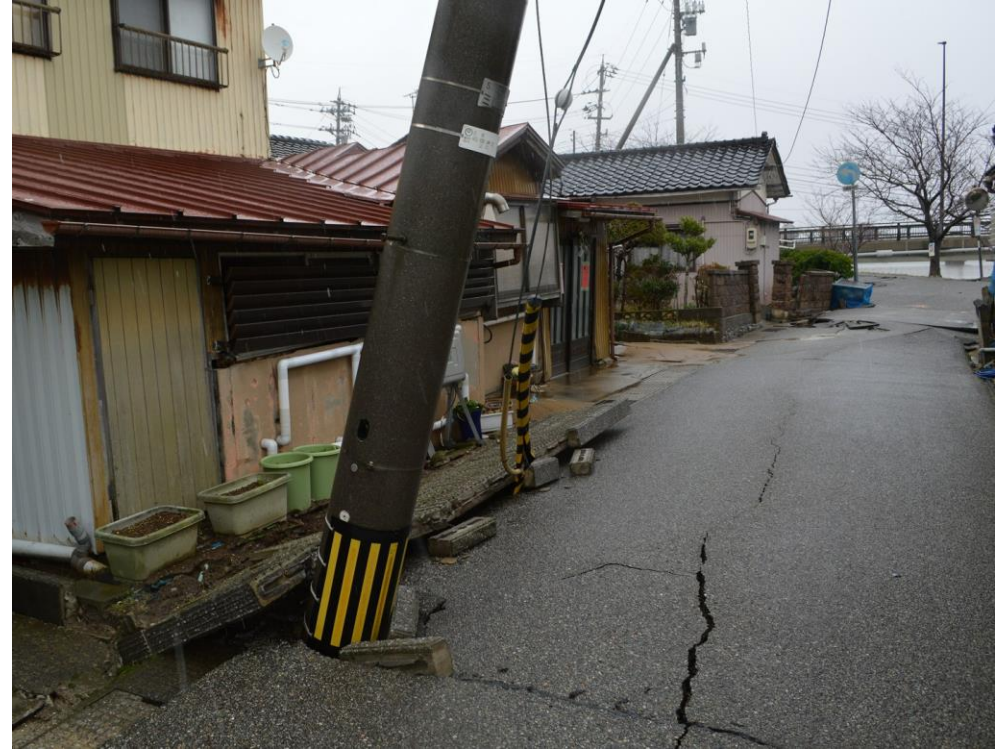
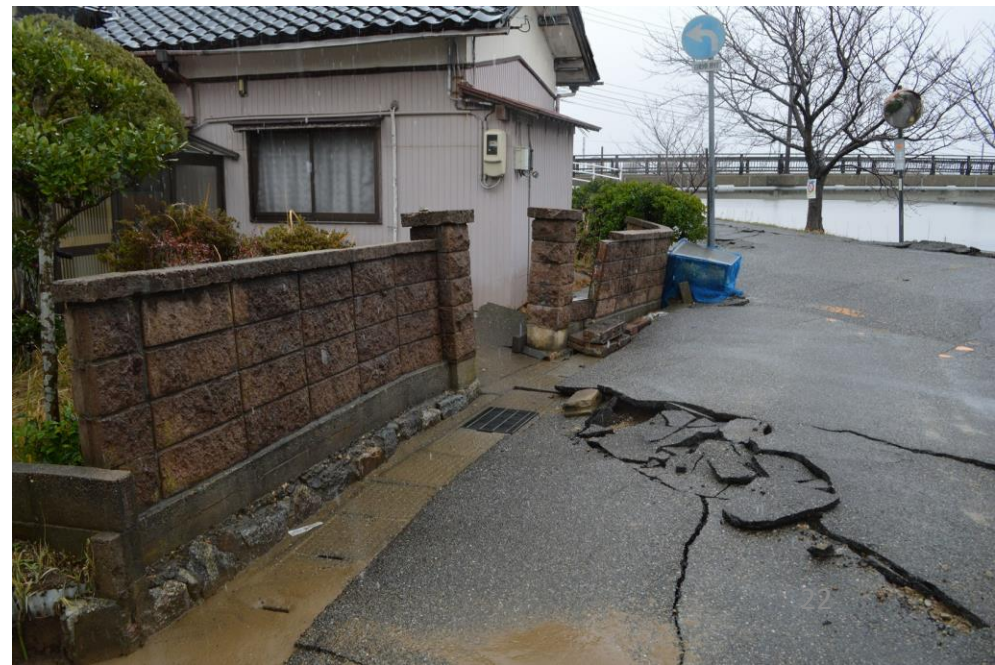
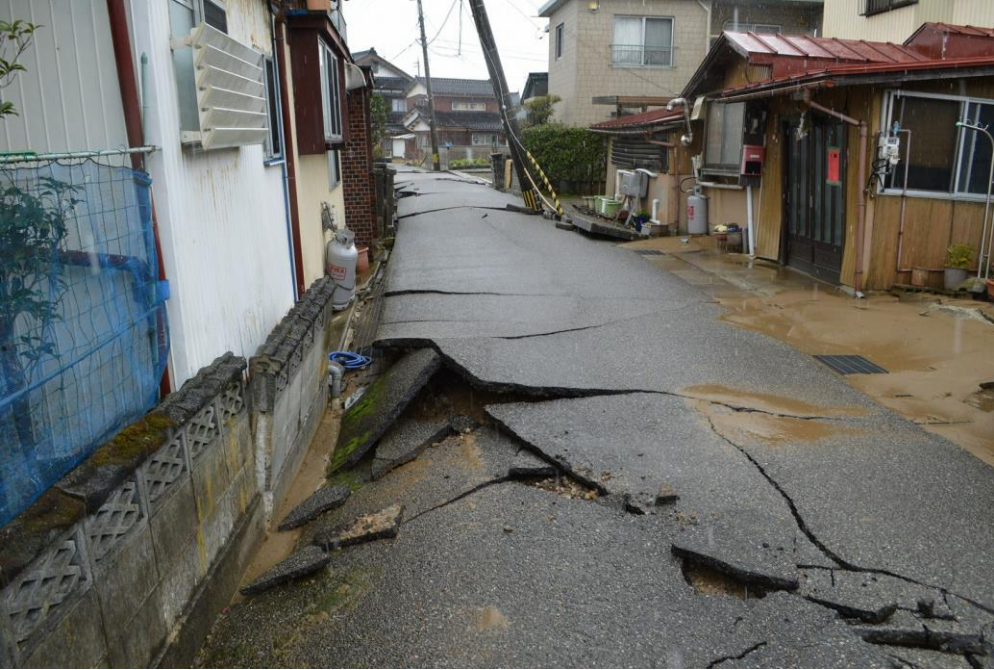
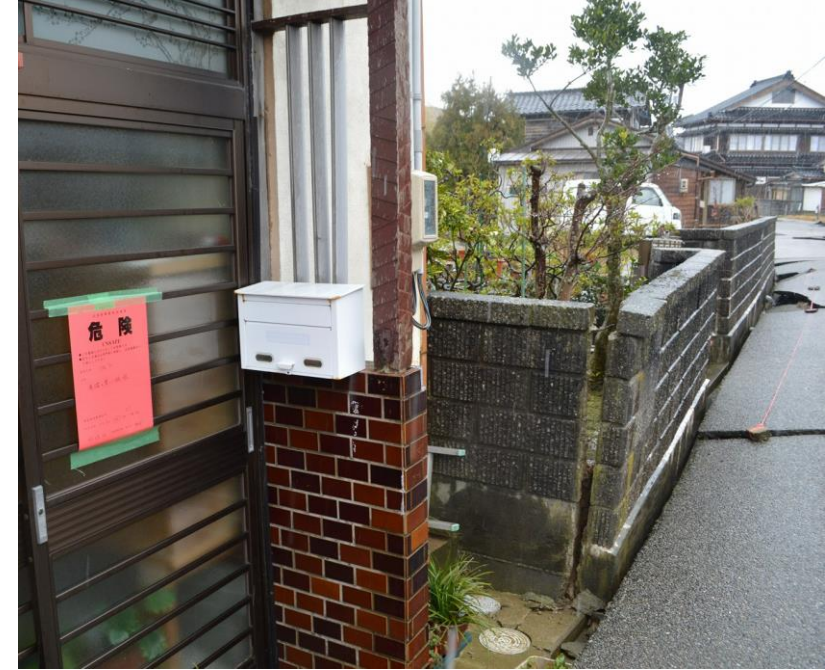
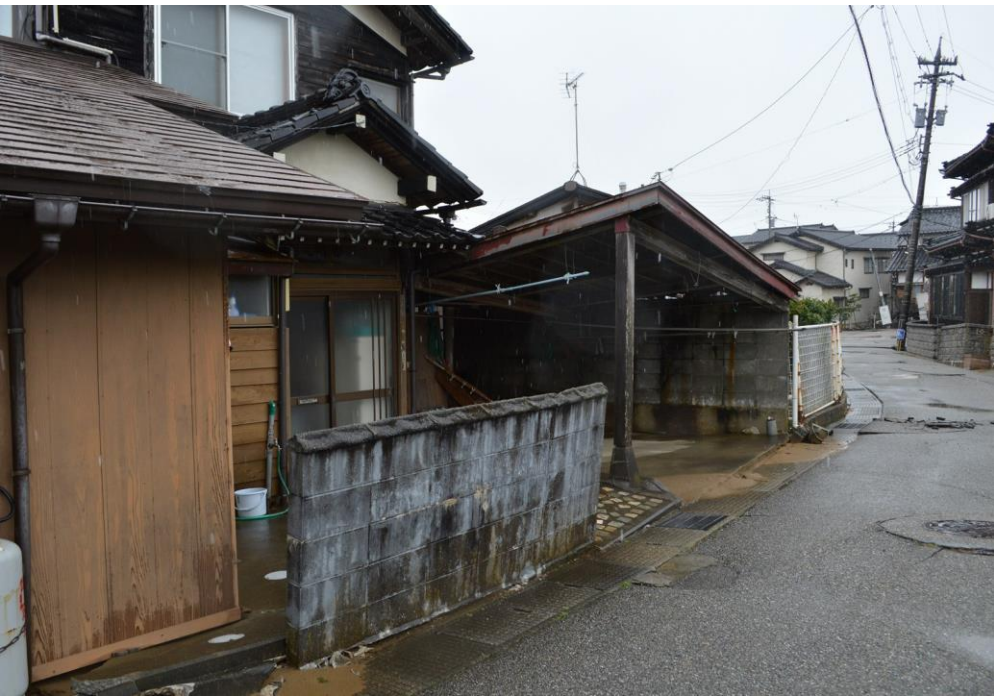
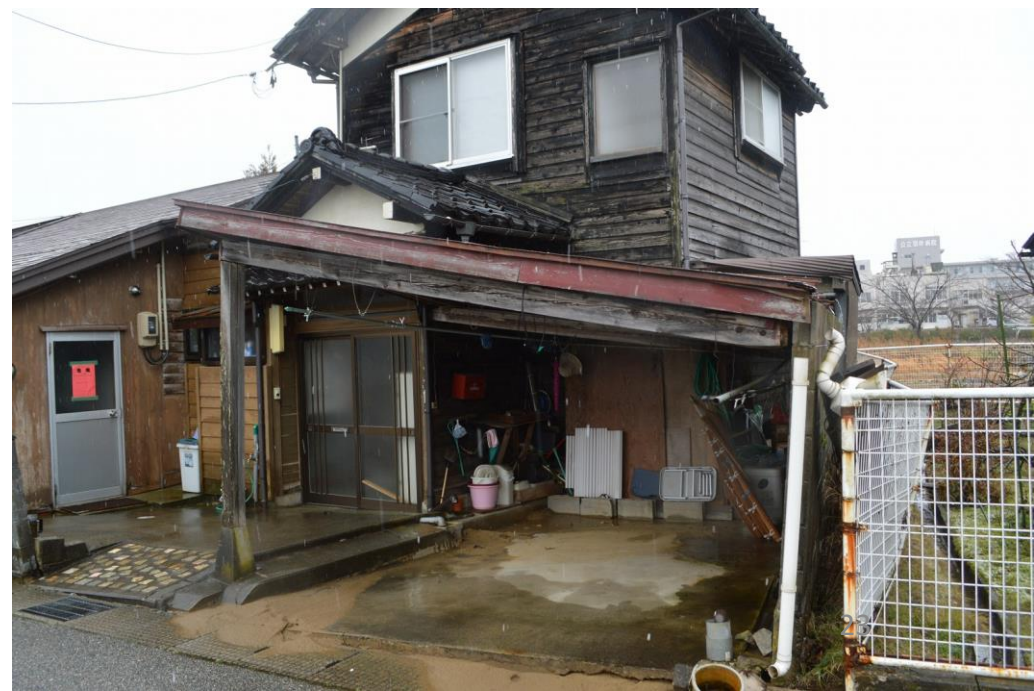
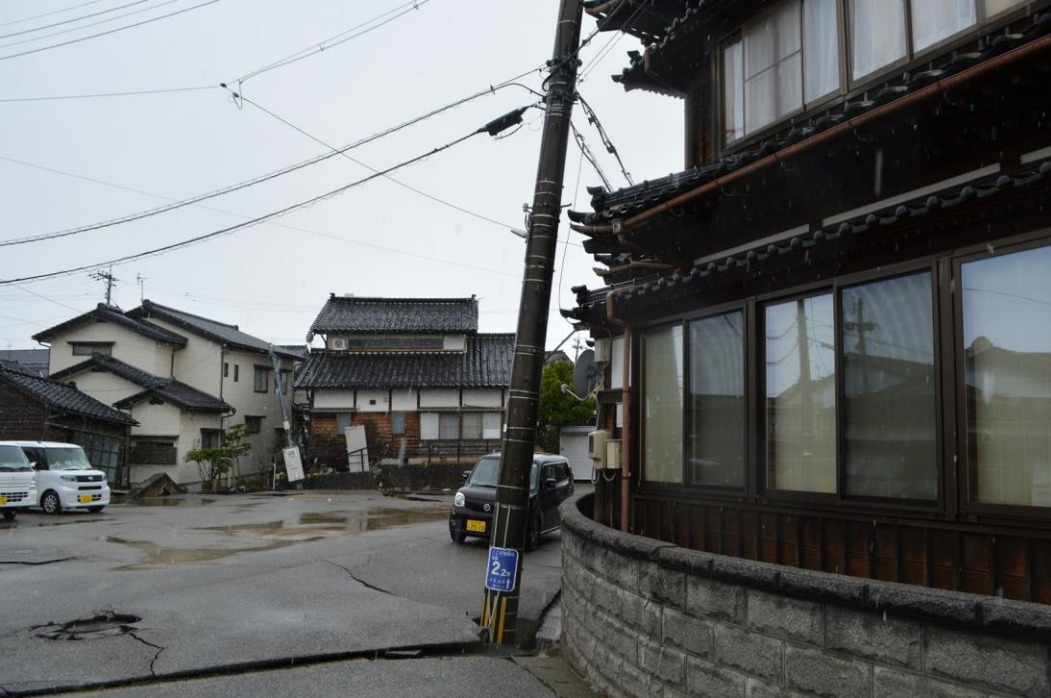
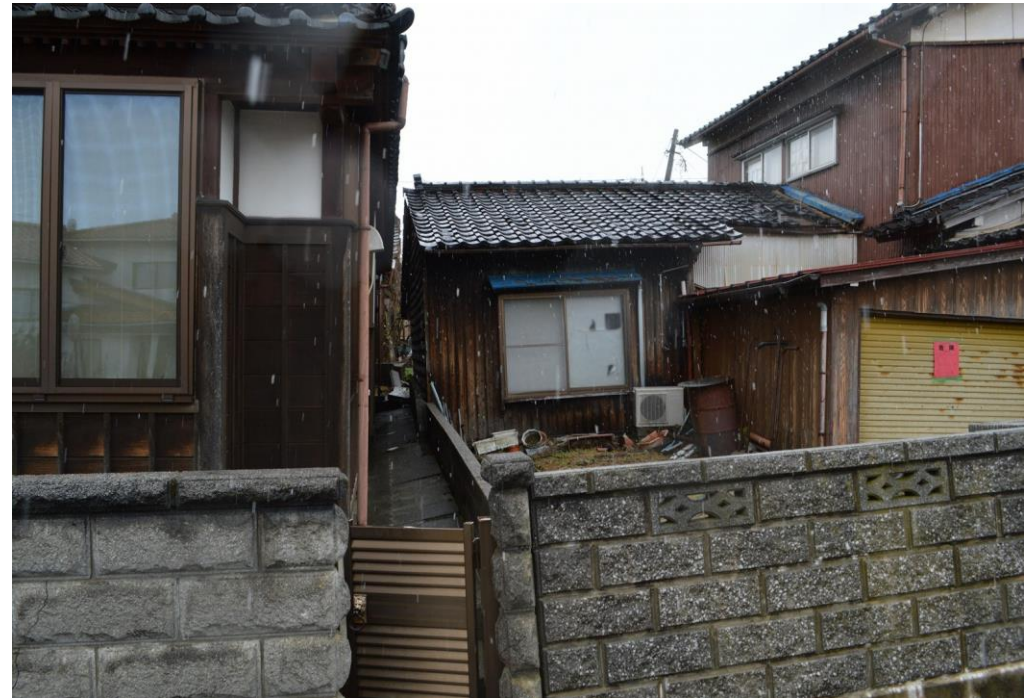
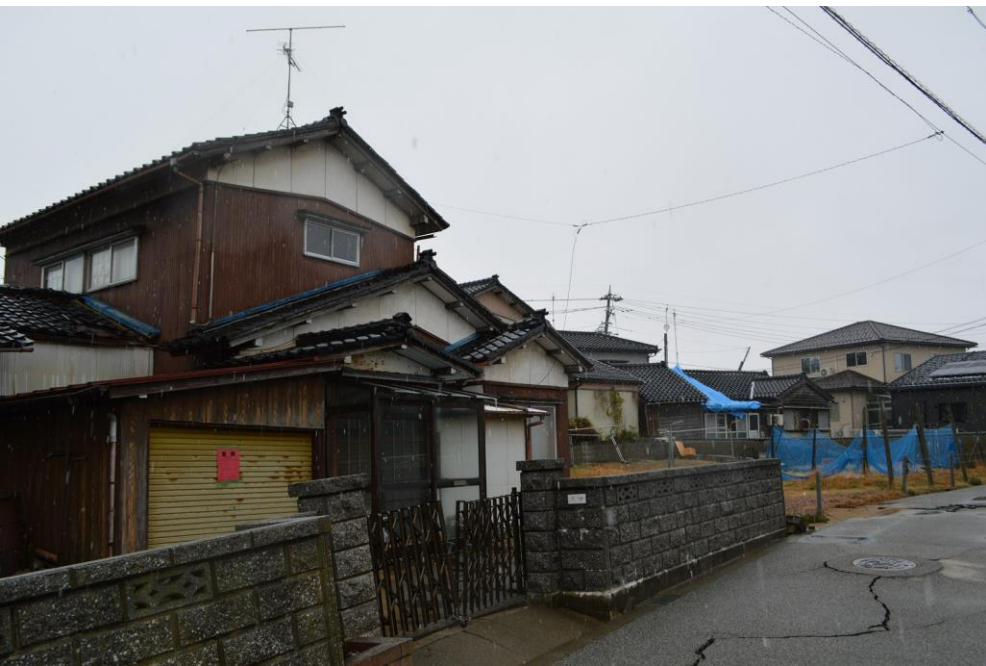
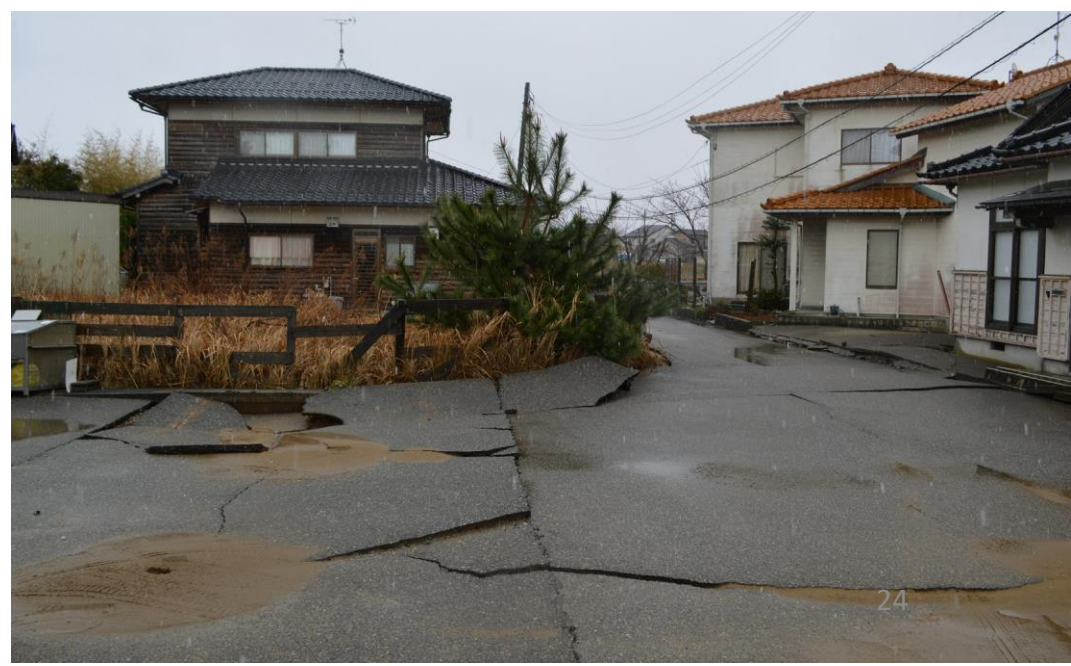
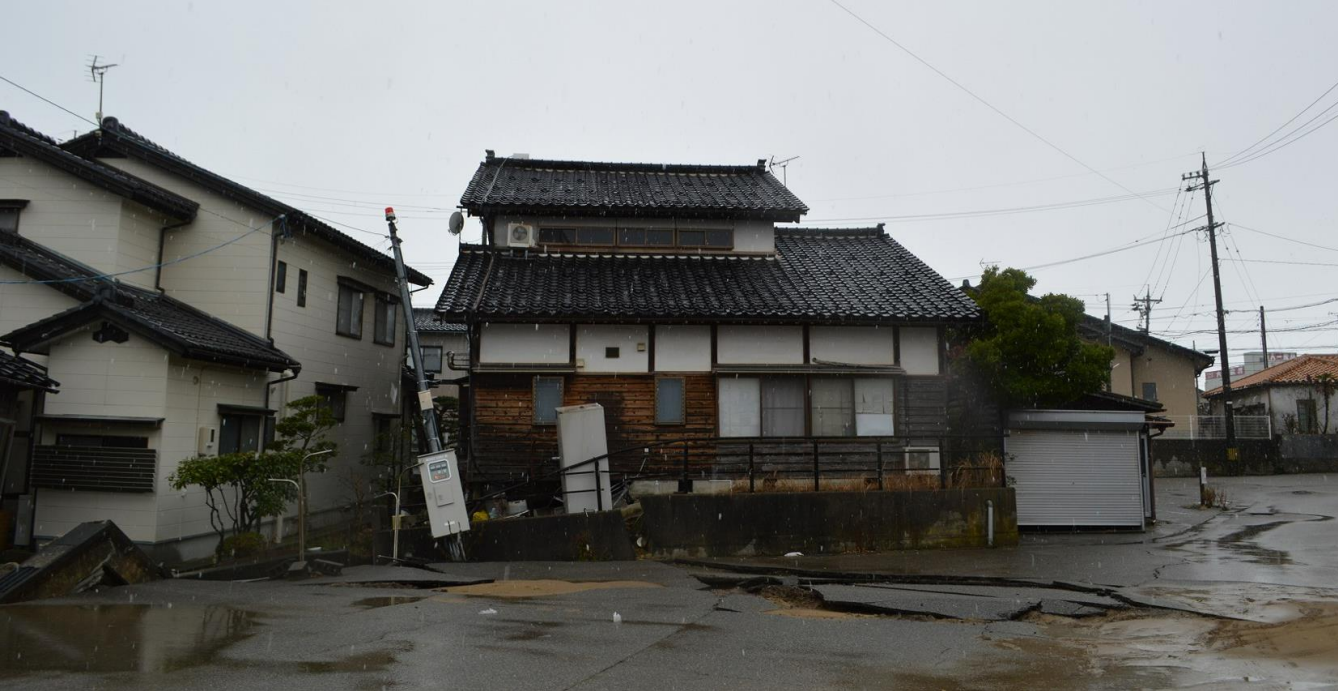
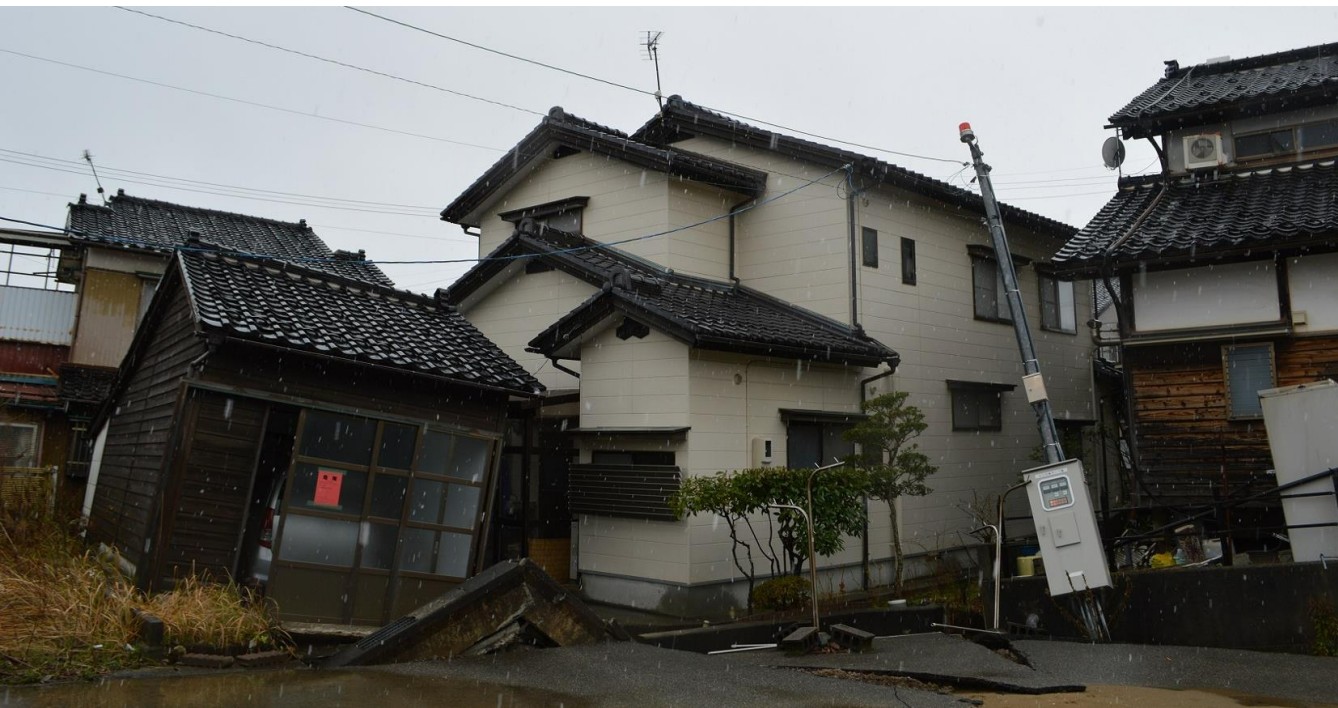
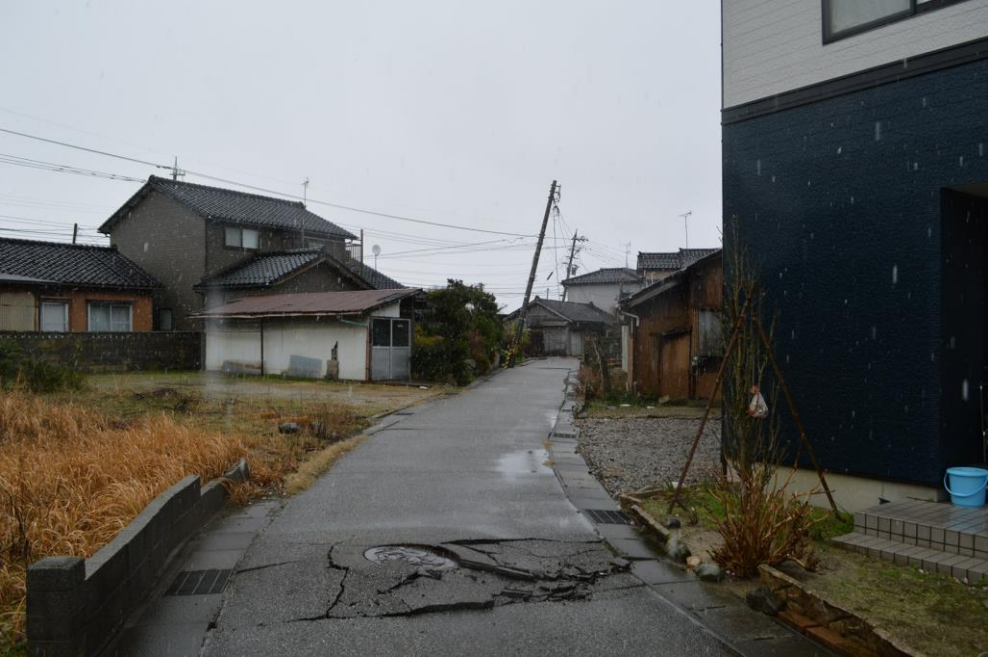
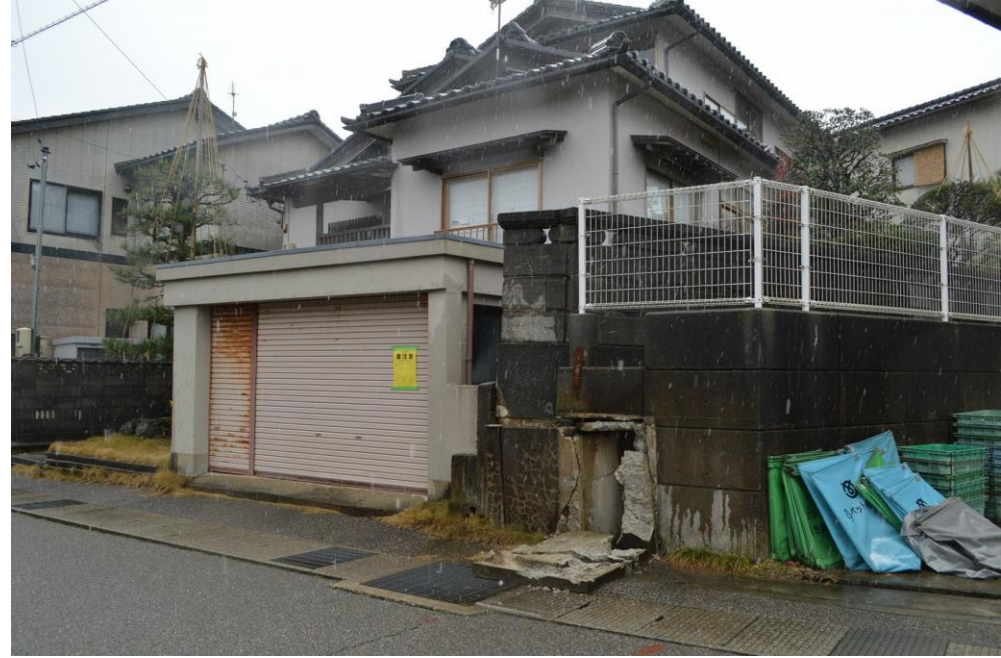
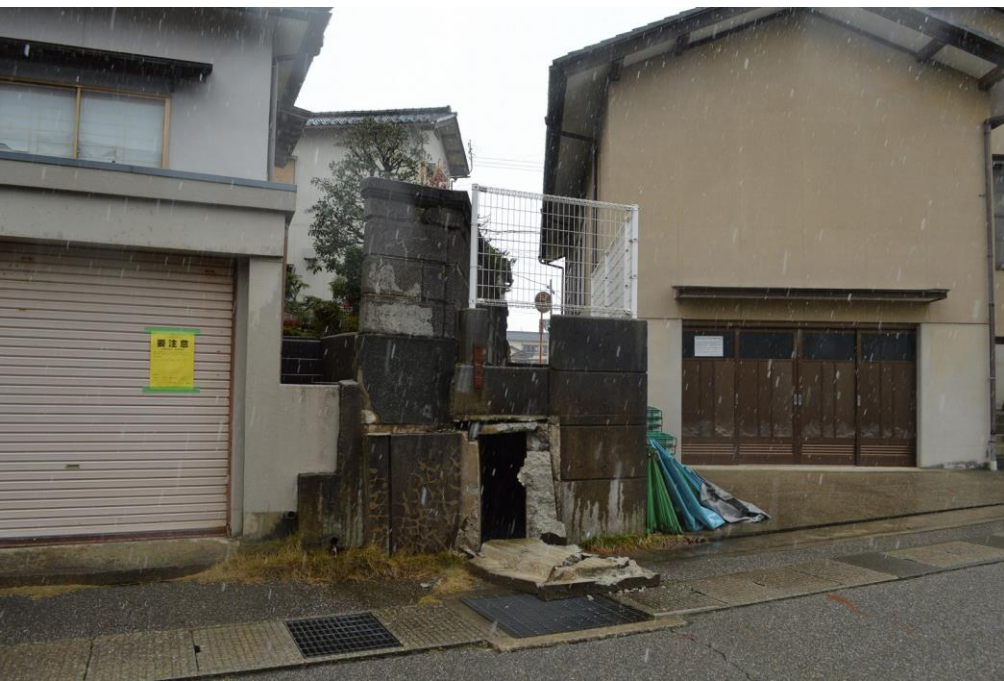
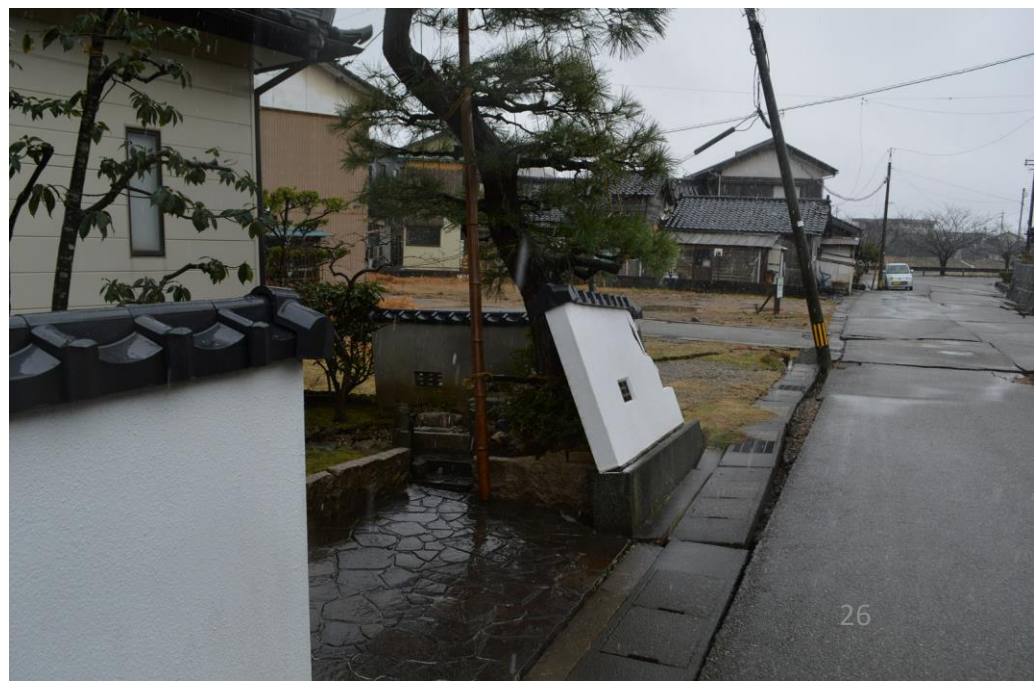
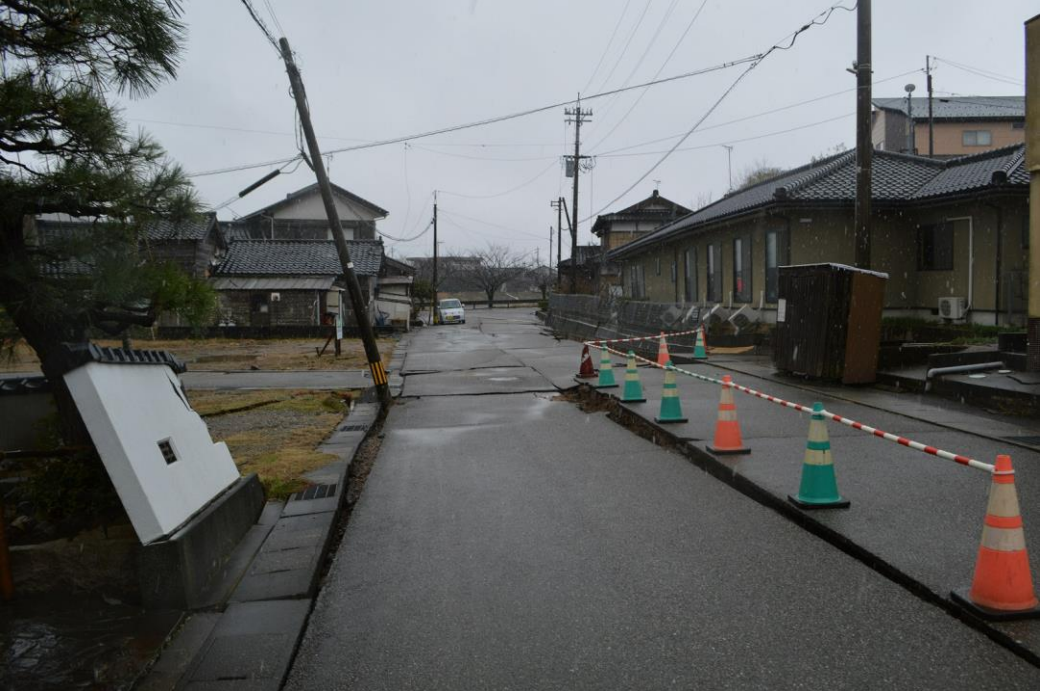
- ・ 道路・地面・地盤の損傷
 - ・ 地盤の隆起・沈下？ 地盤が階段状に
 - ・ 電柱の傾き
 - ・ 建物の傾き、損傷
-
- ・ 全体的に地面も建物も歪んでいる印象

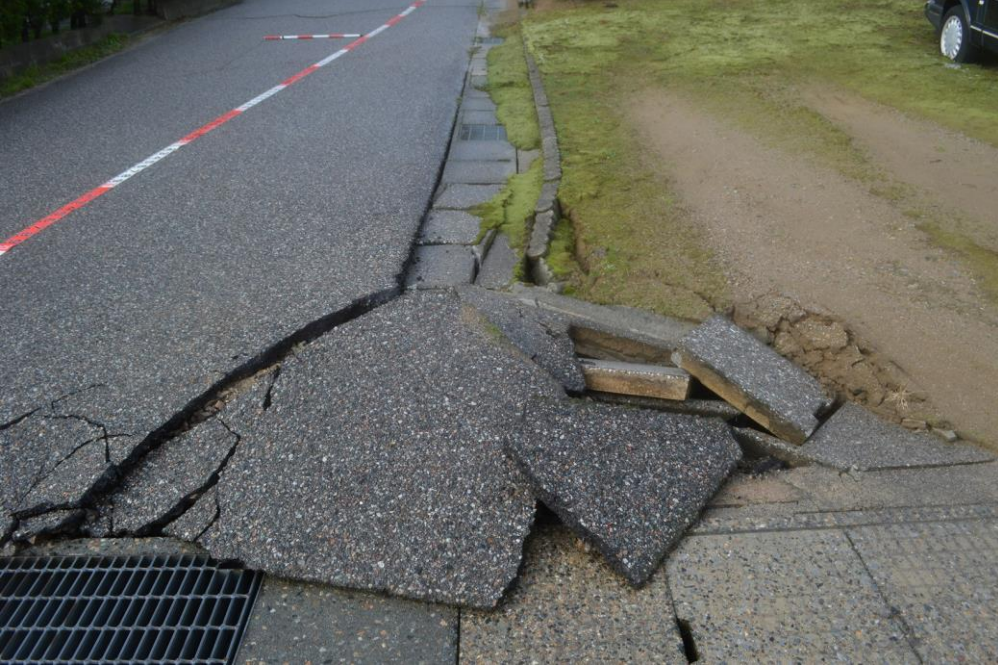
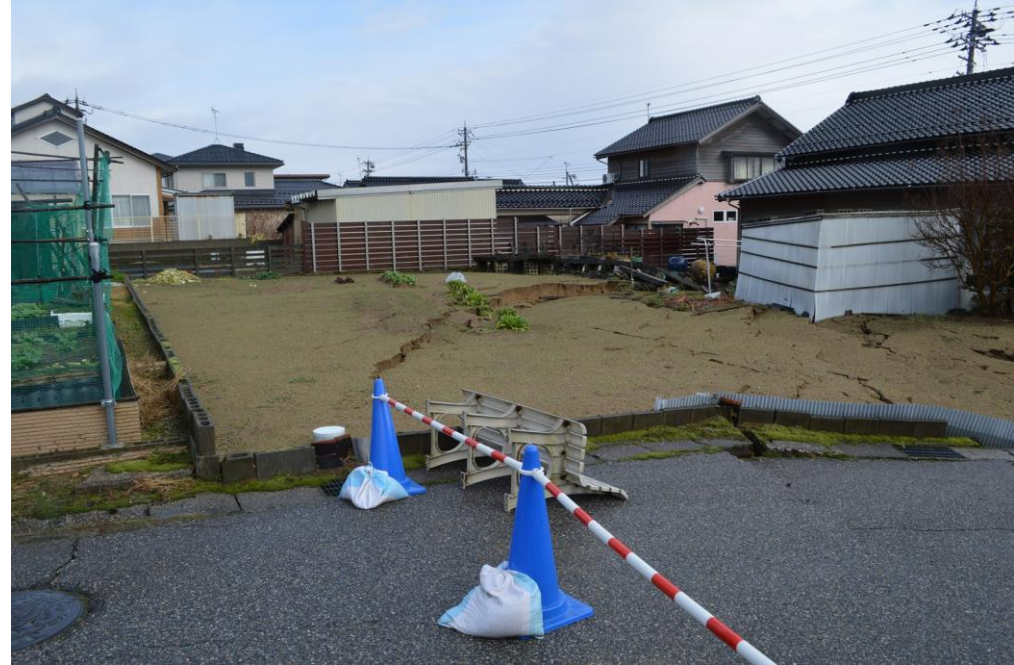
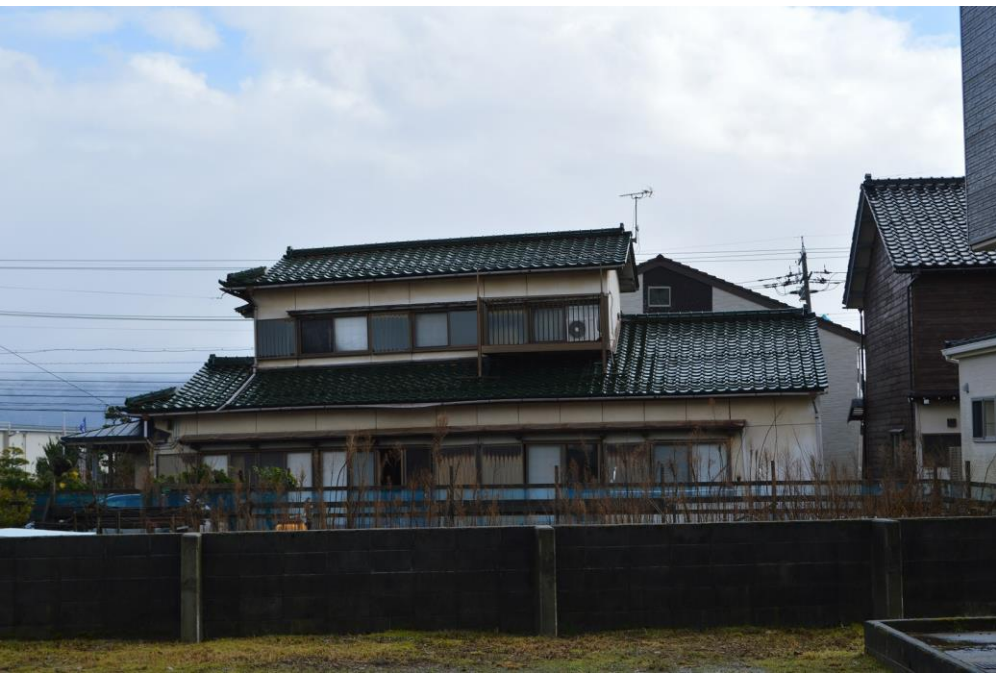
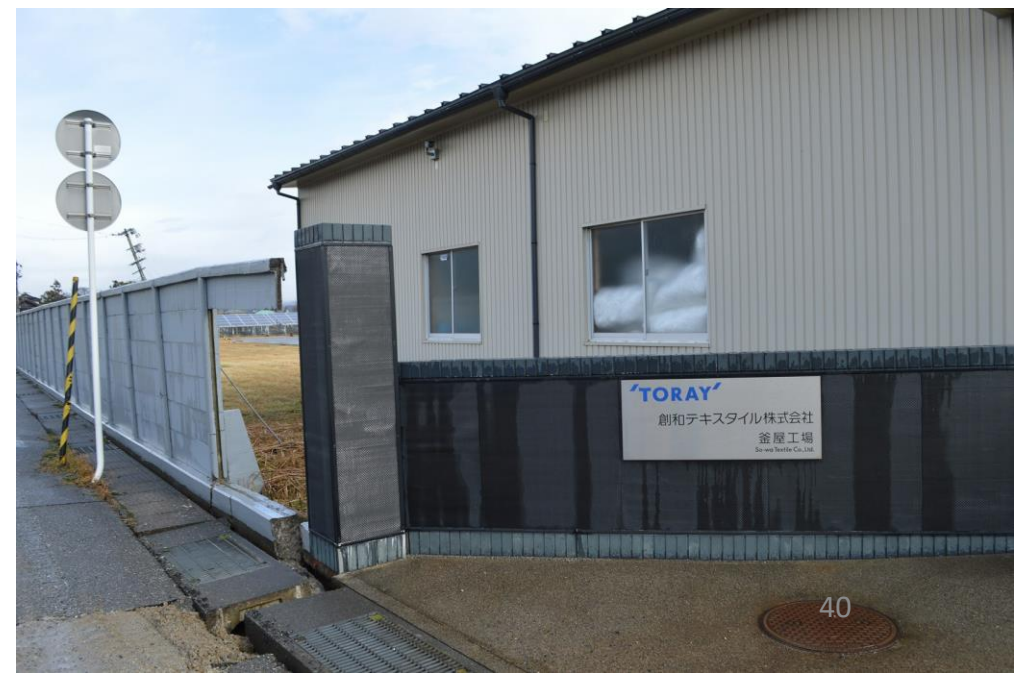
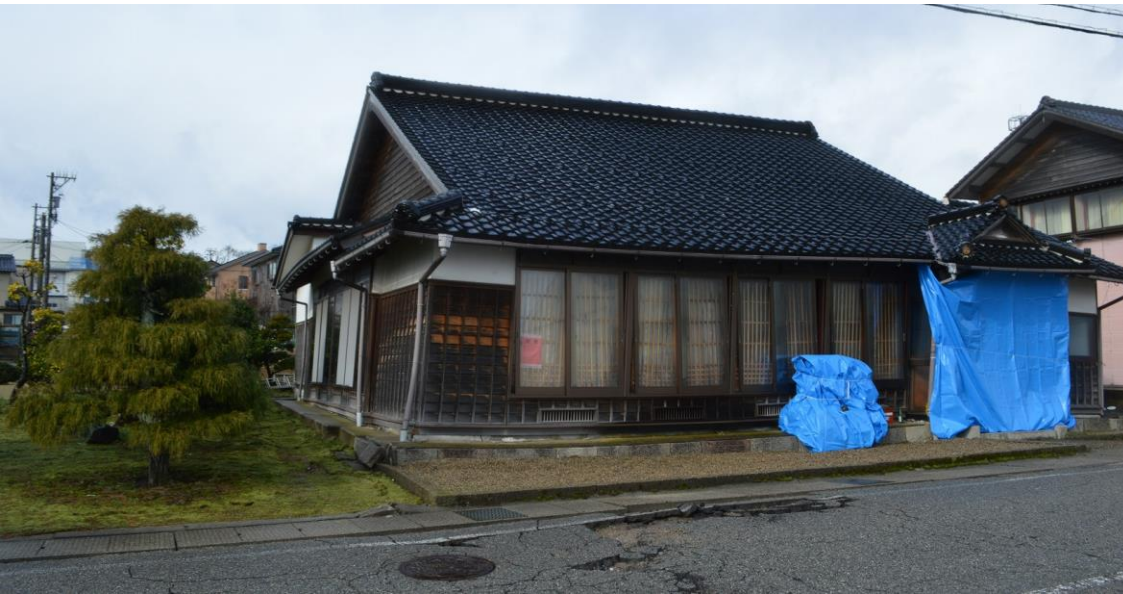
本町

- ・ 道路・地盤の損傷
- ・ 建物、外壁、塀の損壊、損傷
- ・ 納屋的な建物の全壊
