令和6年能登半島地震 石川県能登を震源とするM7.6の地震 建物被害初動調査（羽咋市）

実施日： 2024年1月7日（日）（現地8:30-13:40） 雨・雪
メンバー： 円井基史（金沢工大）、もう1名
調査範囲： 羽咋市の下関エリア

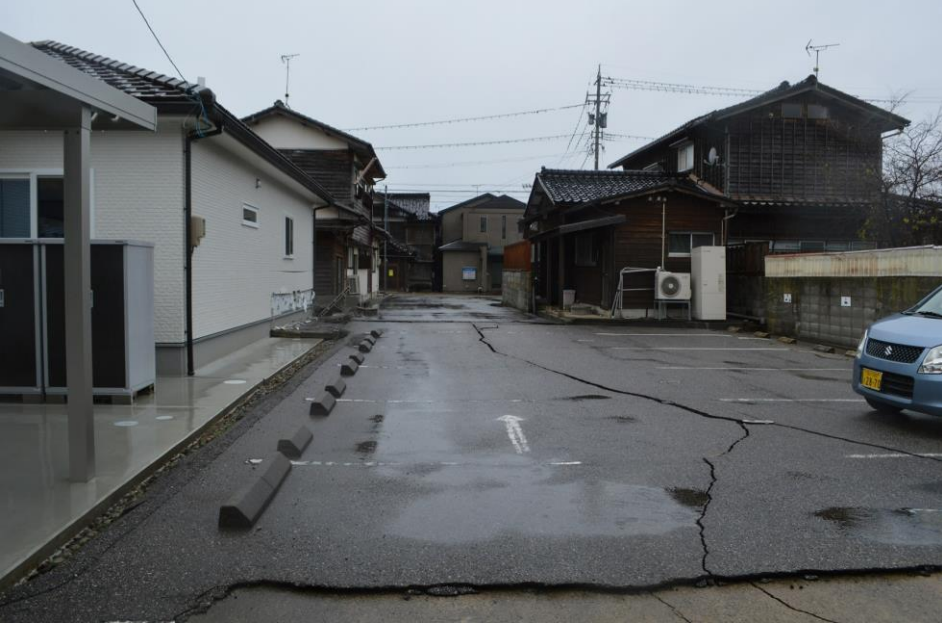
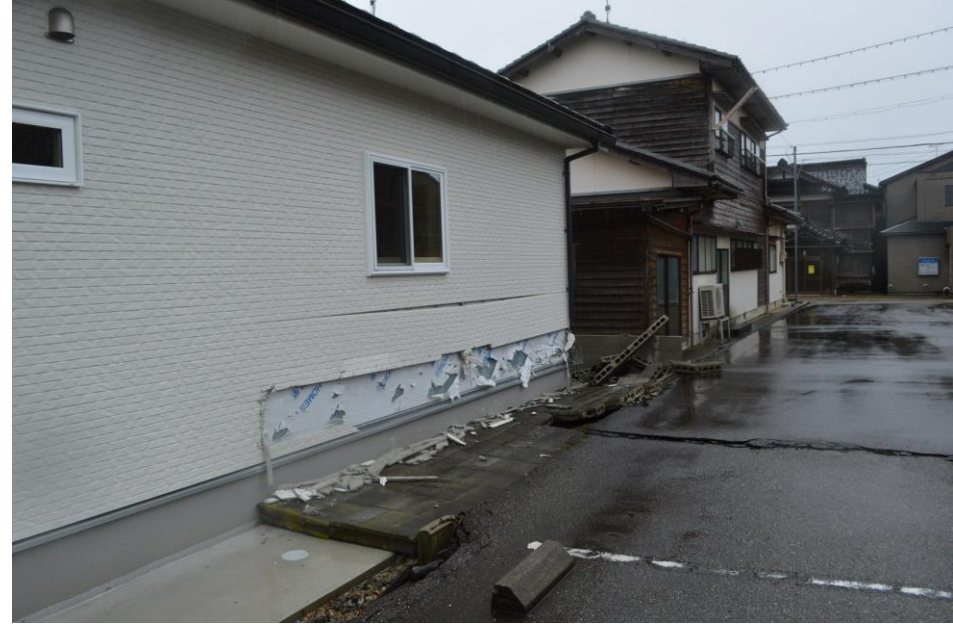
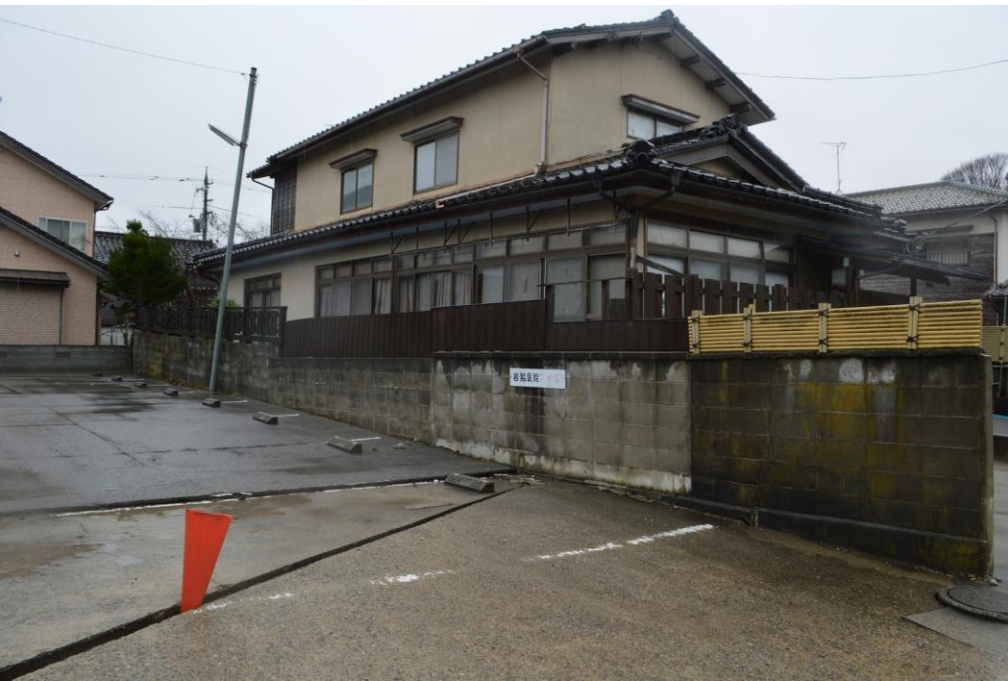
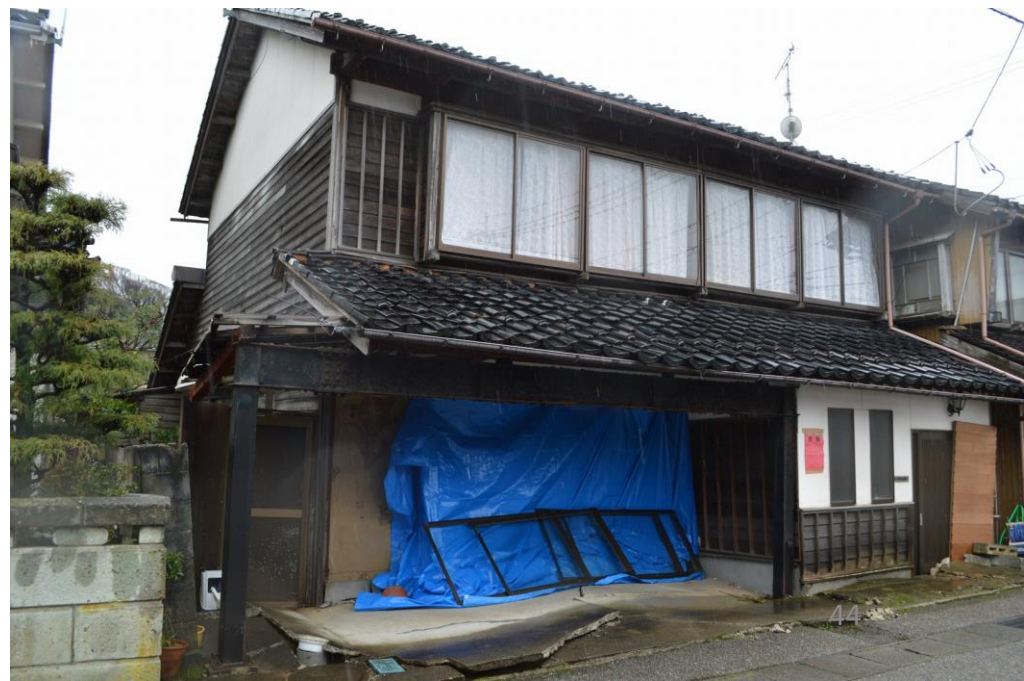
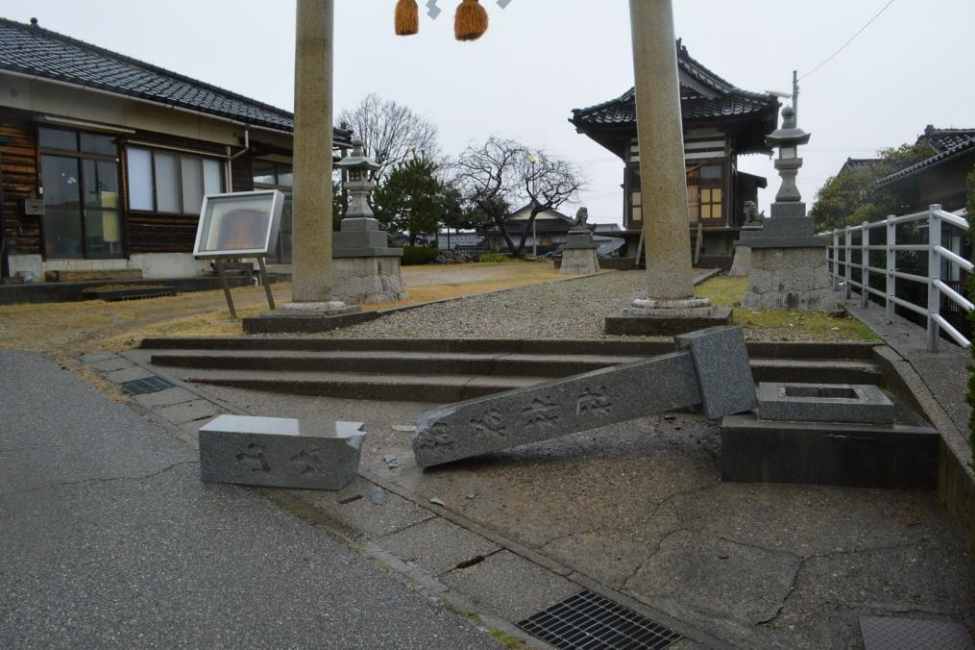
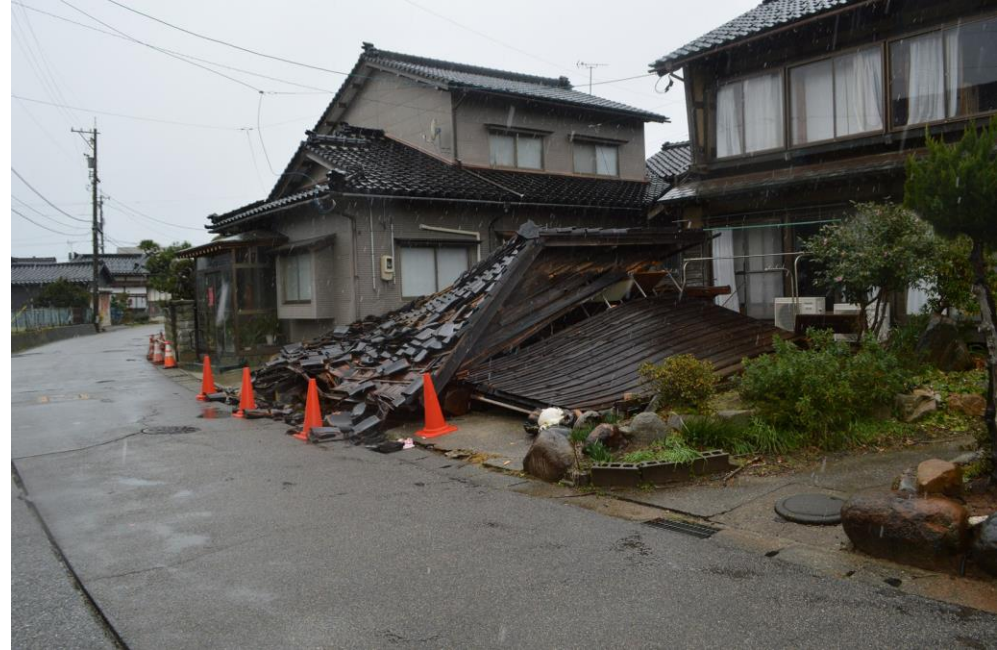
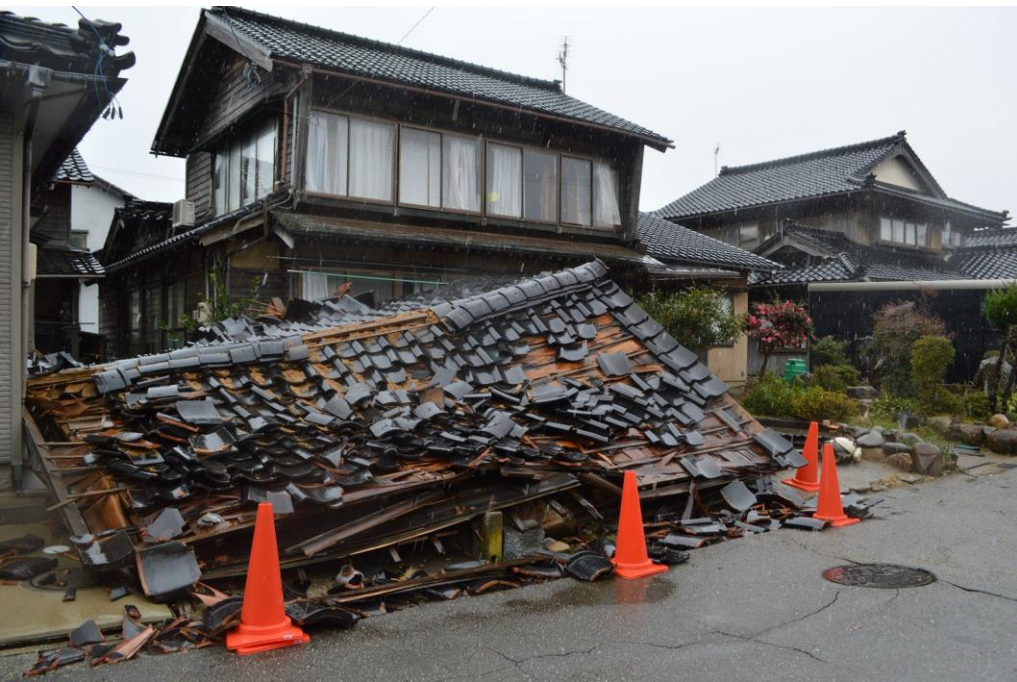
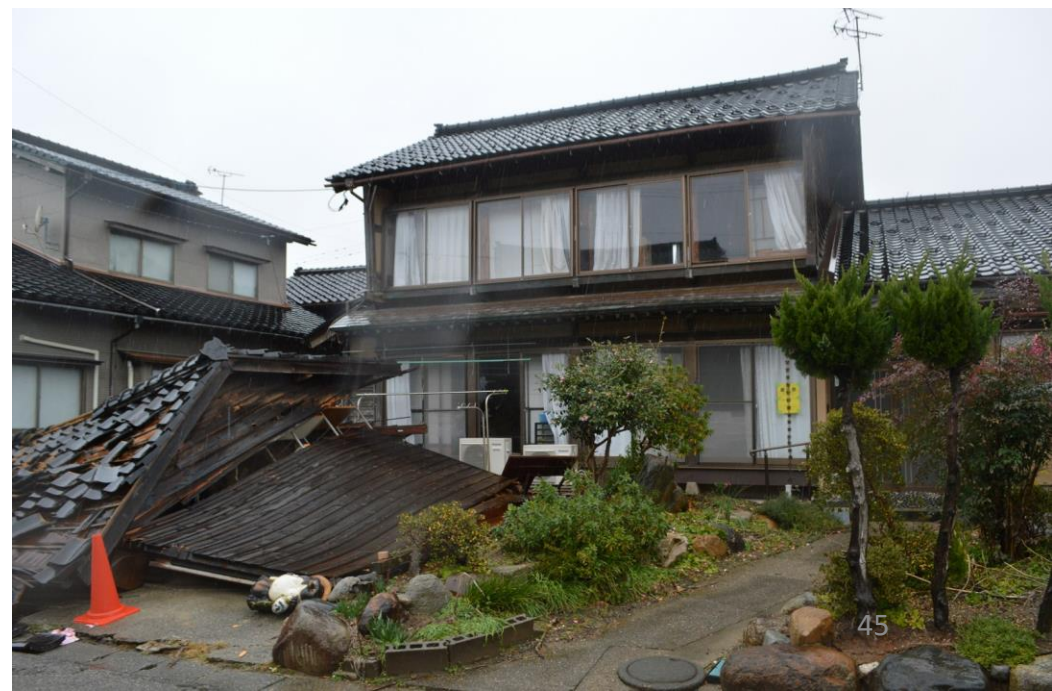
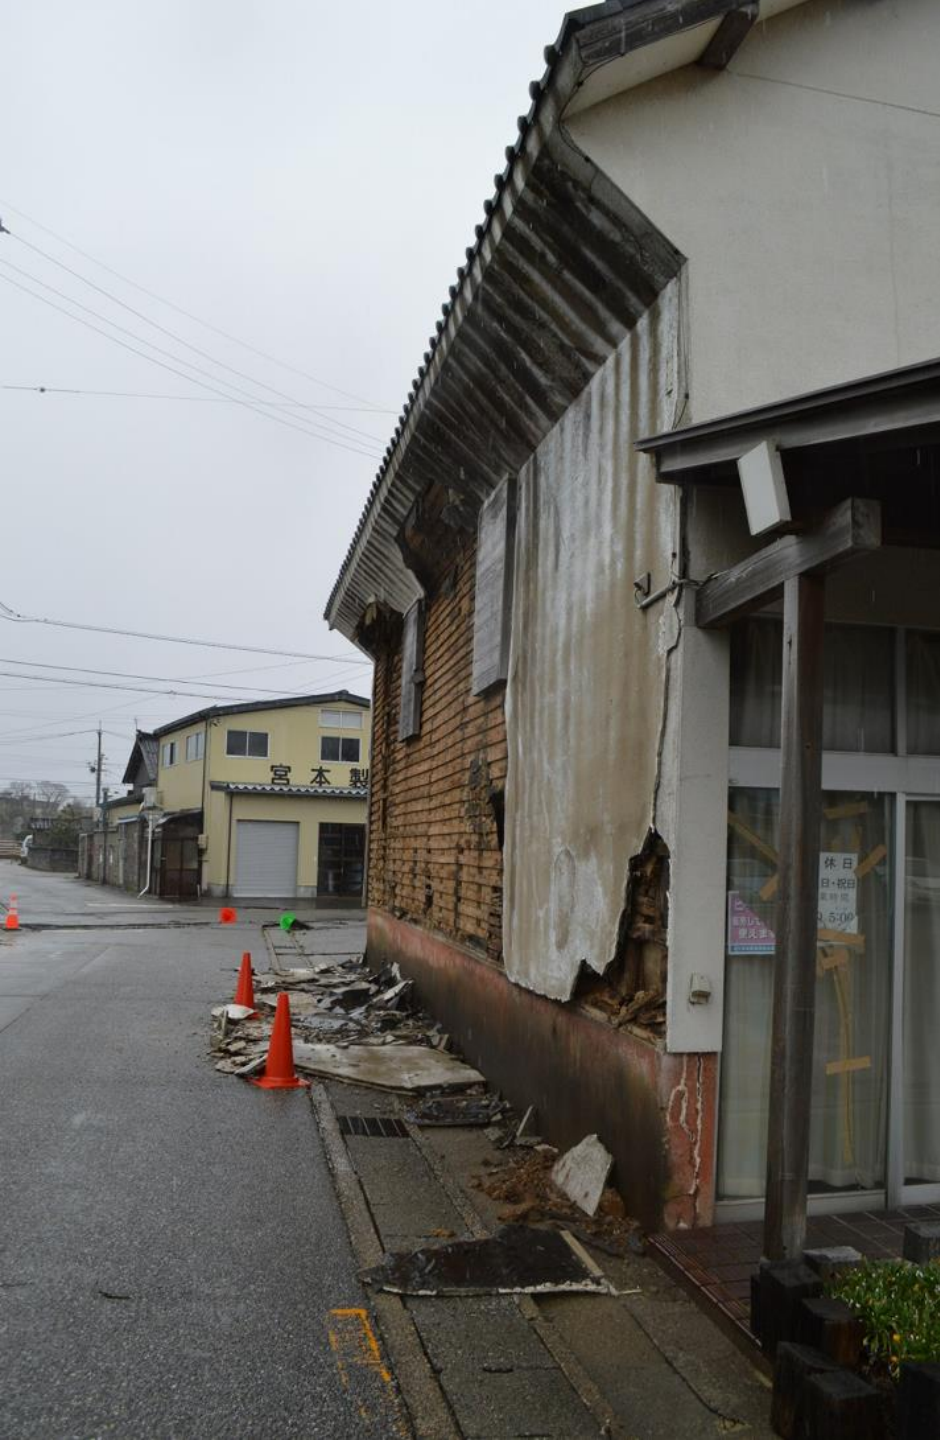
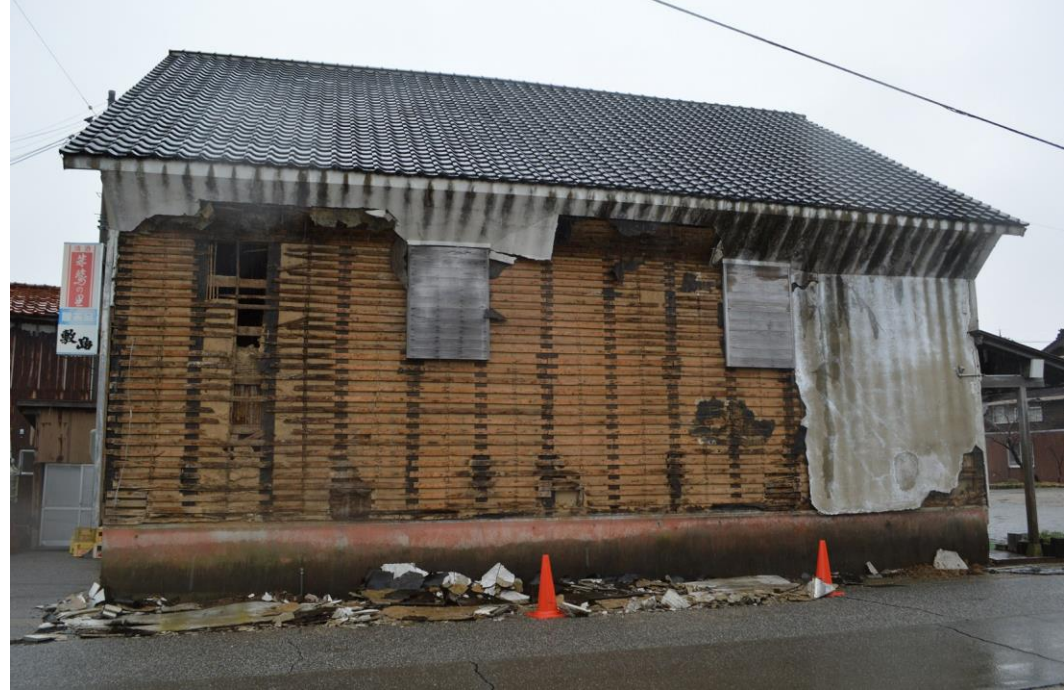
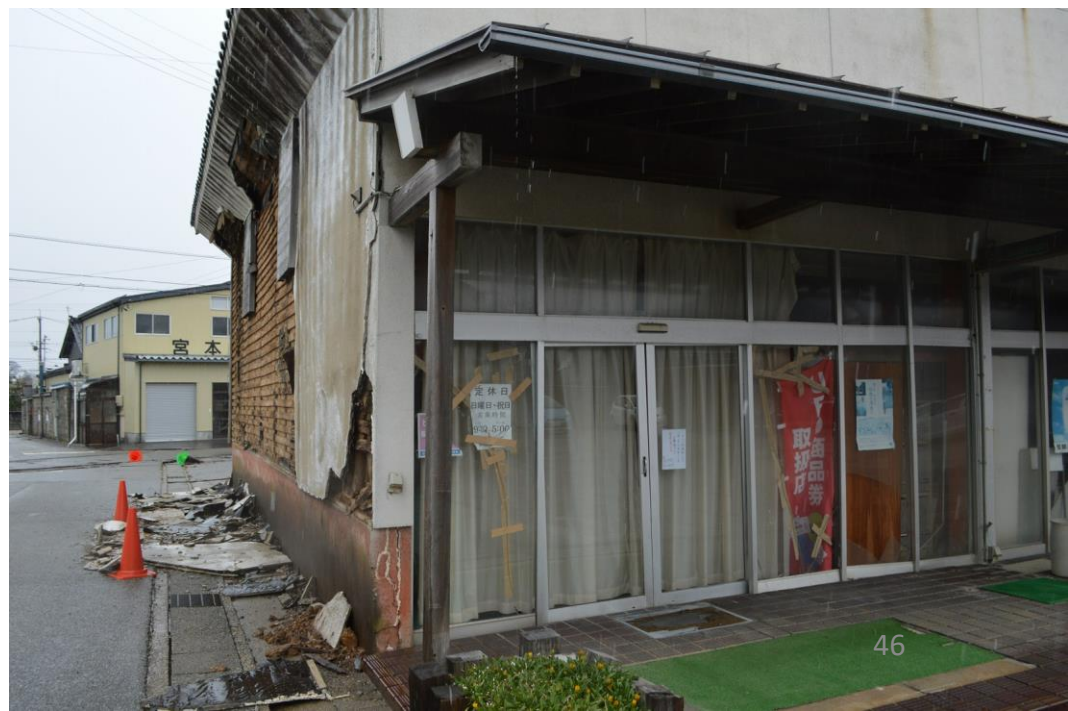
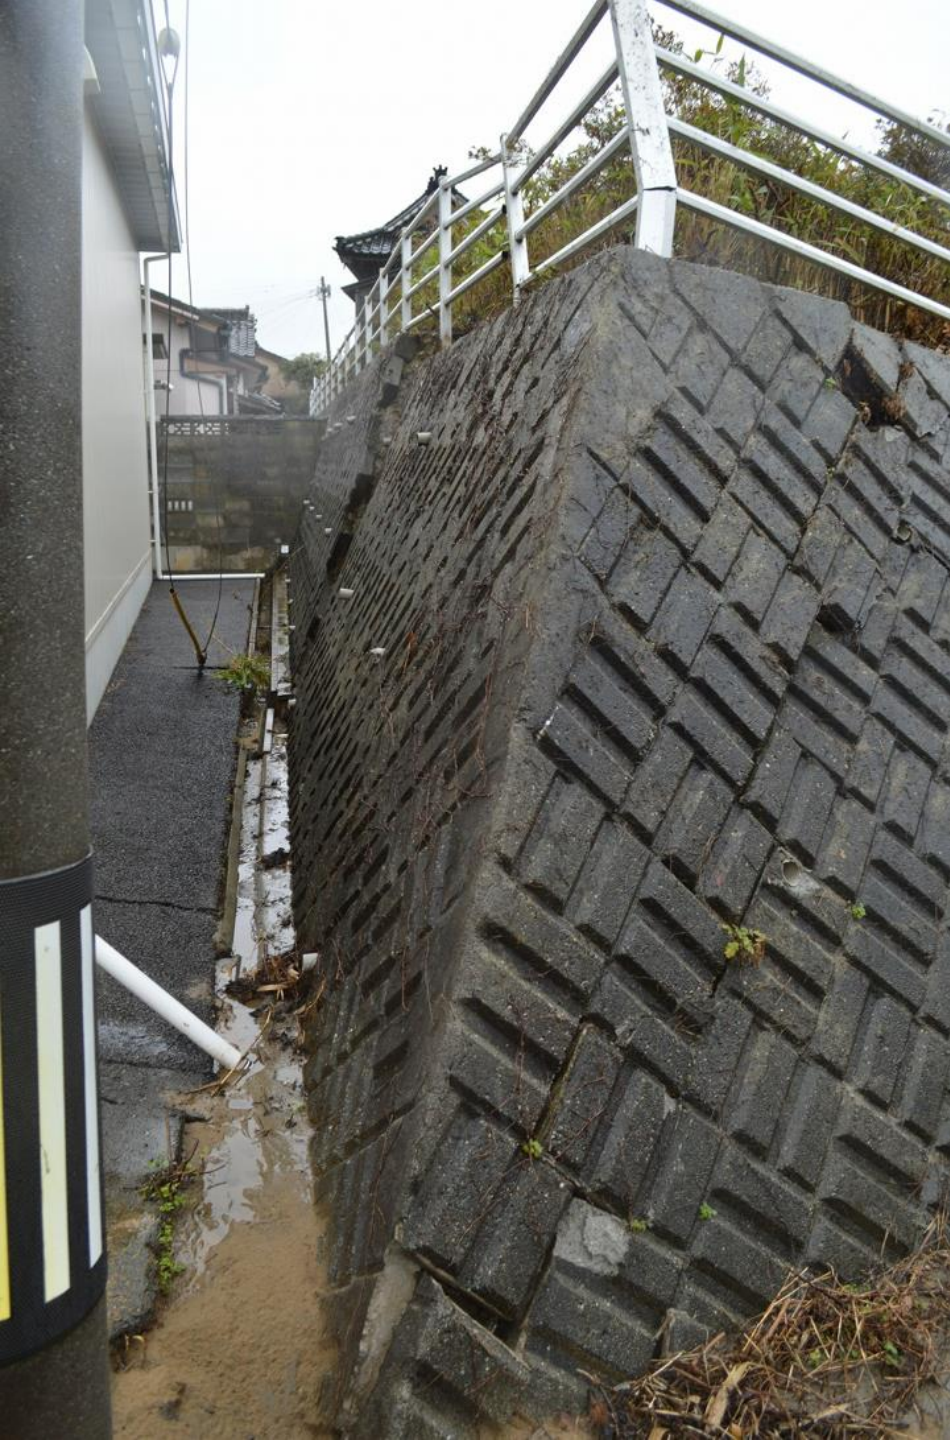
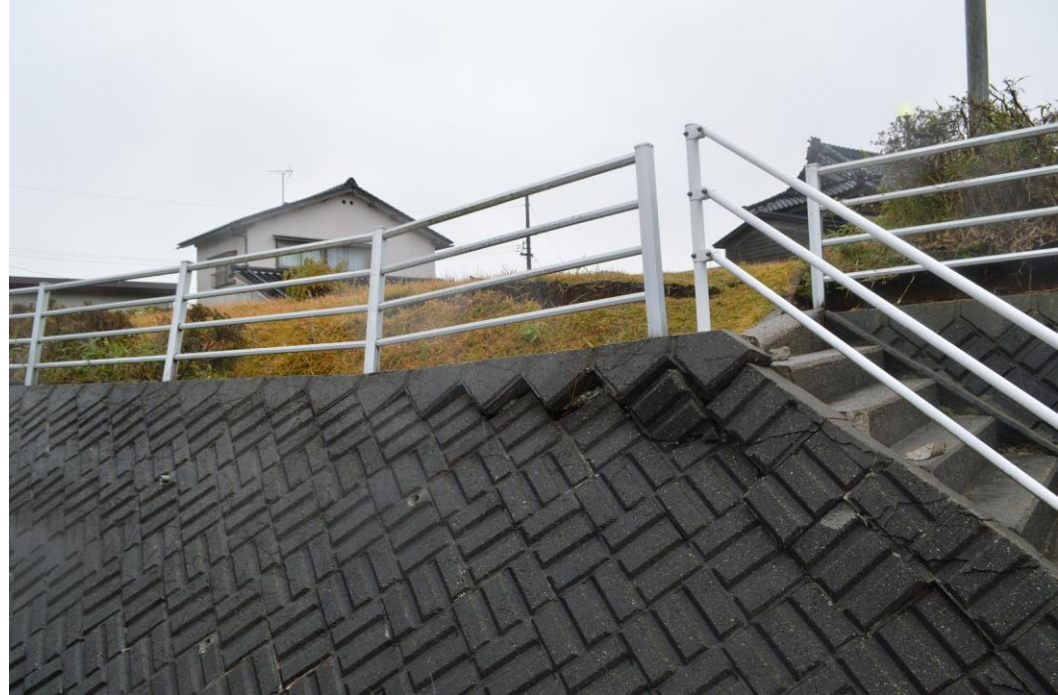
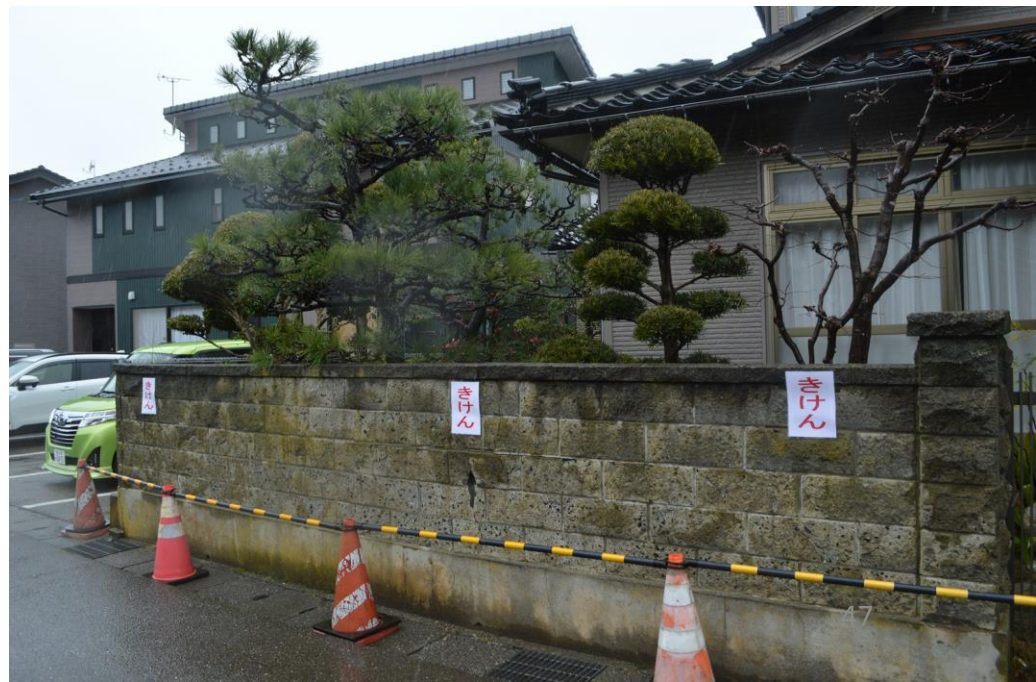
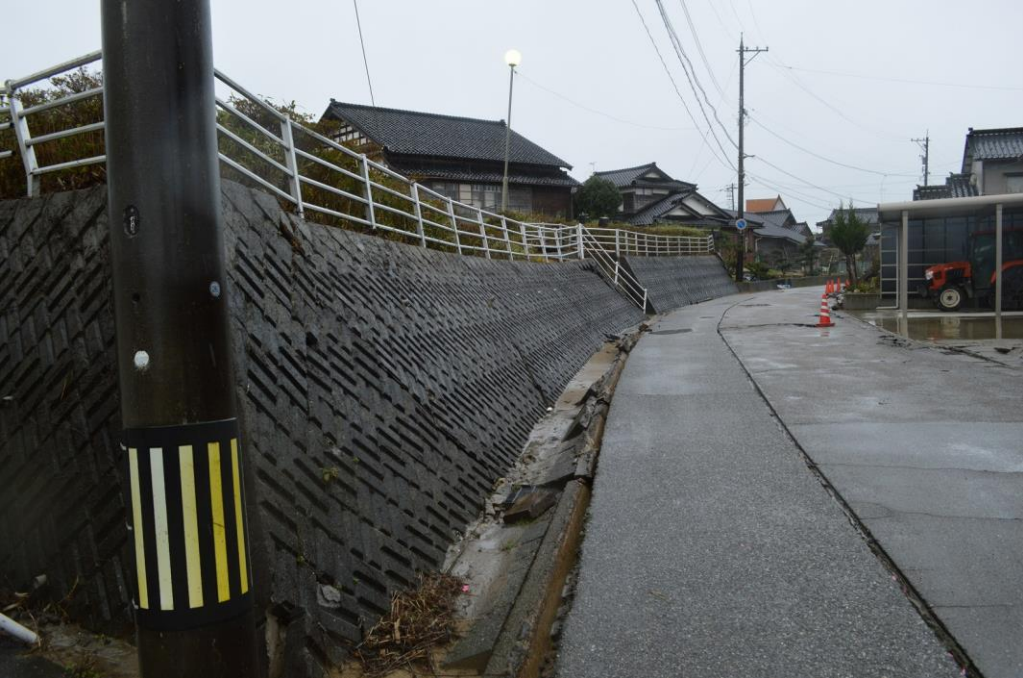
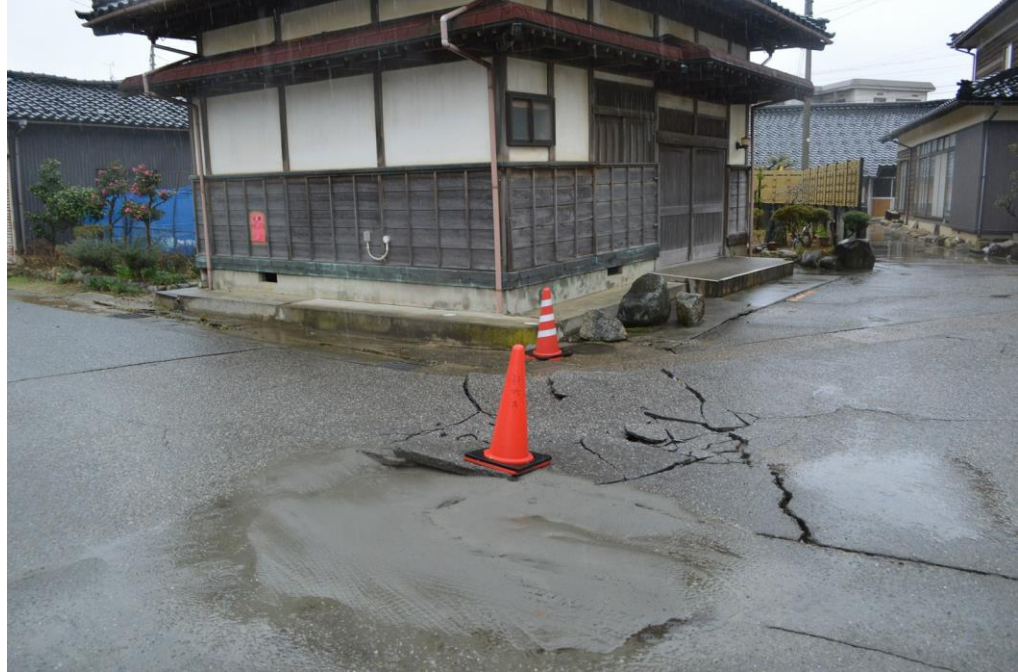
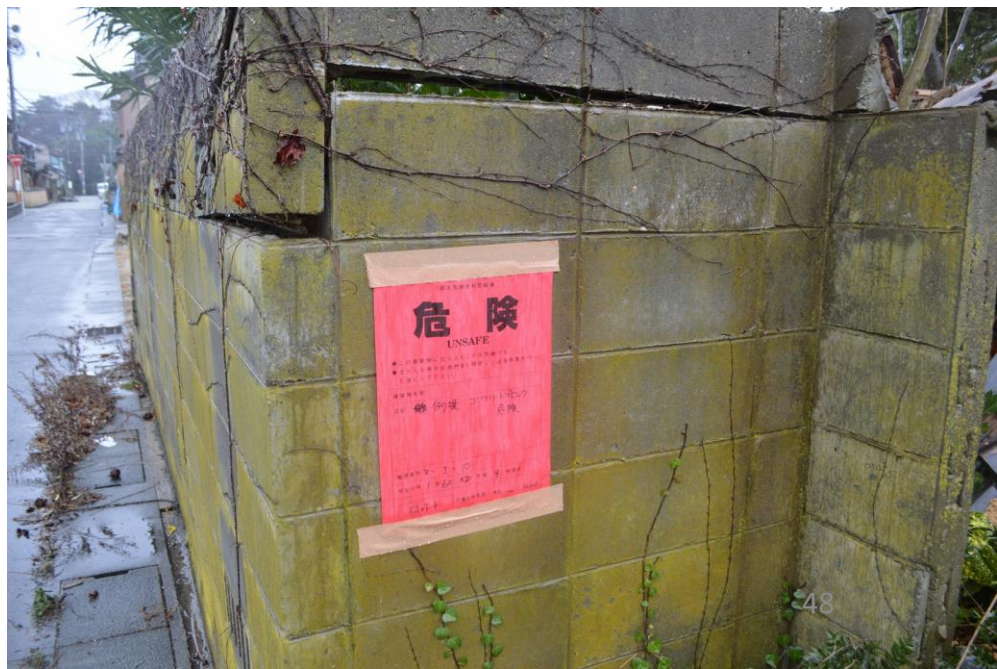
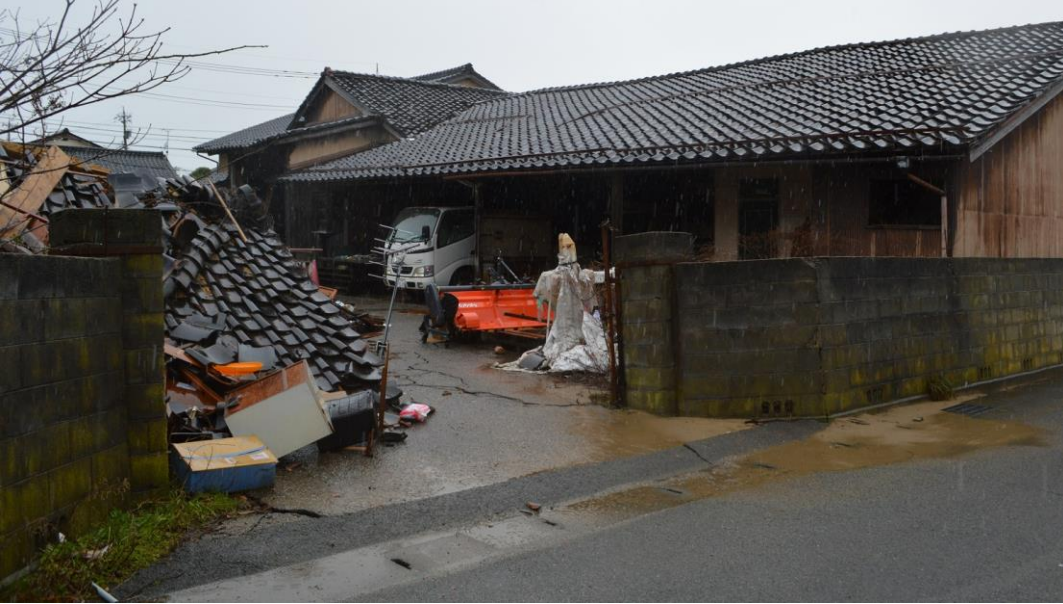
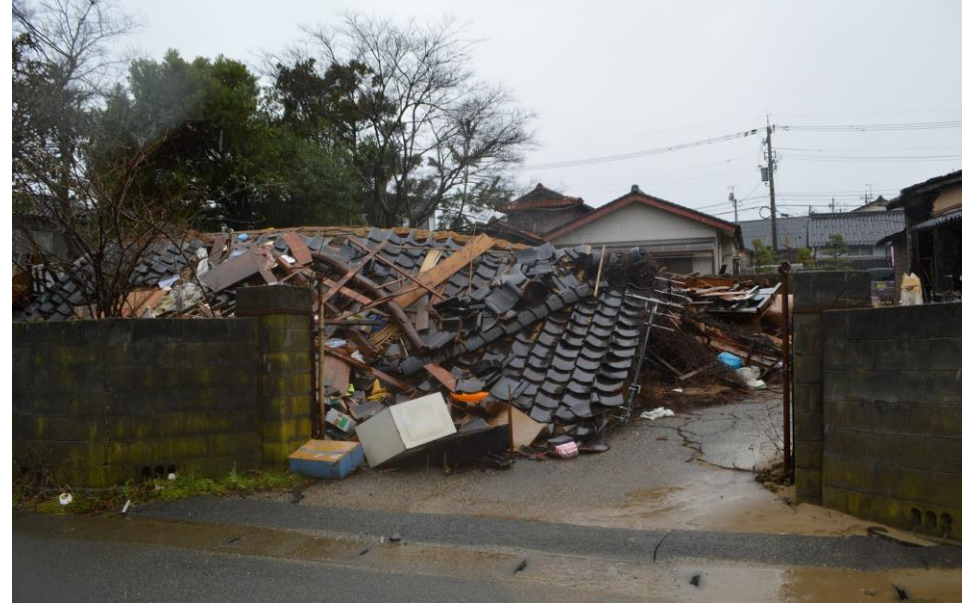
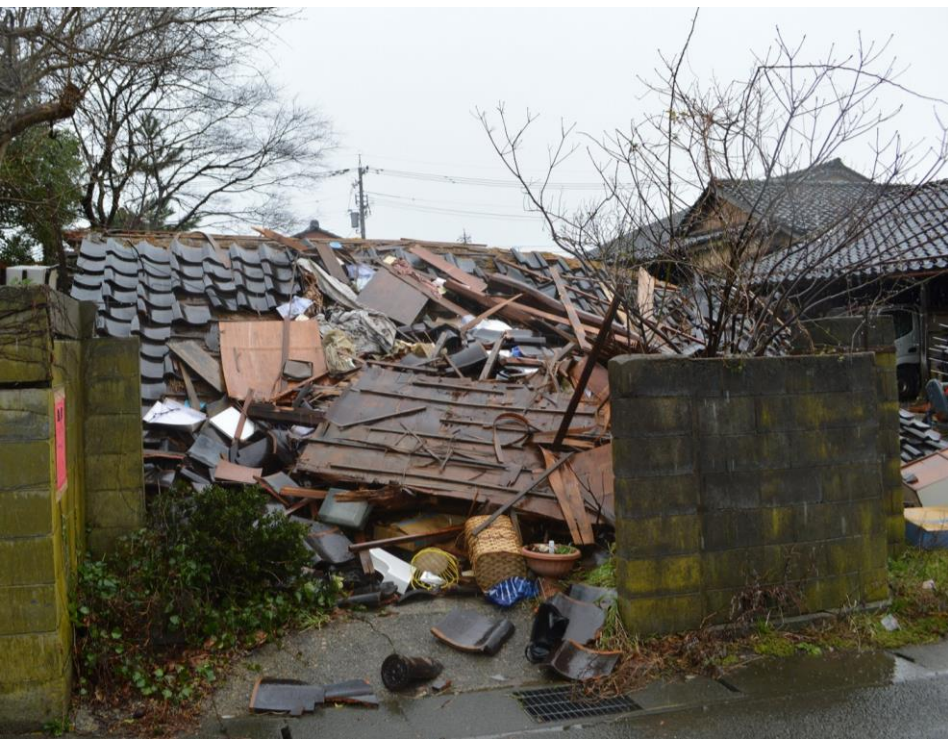
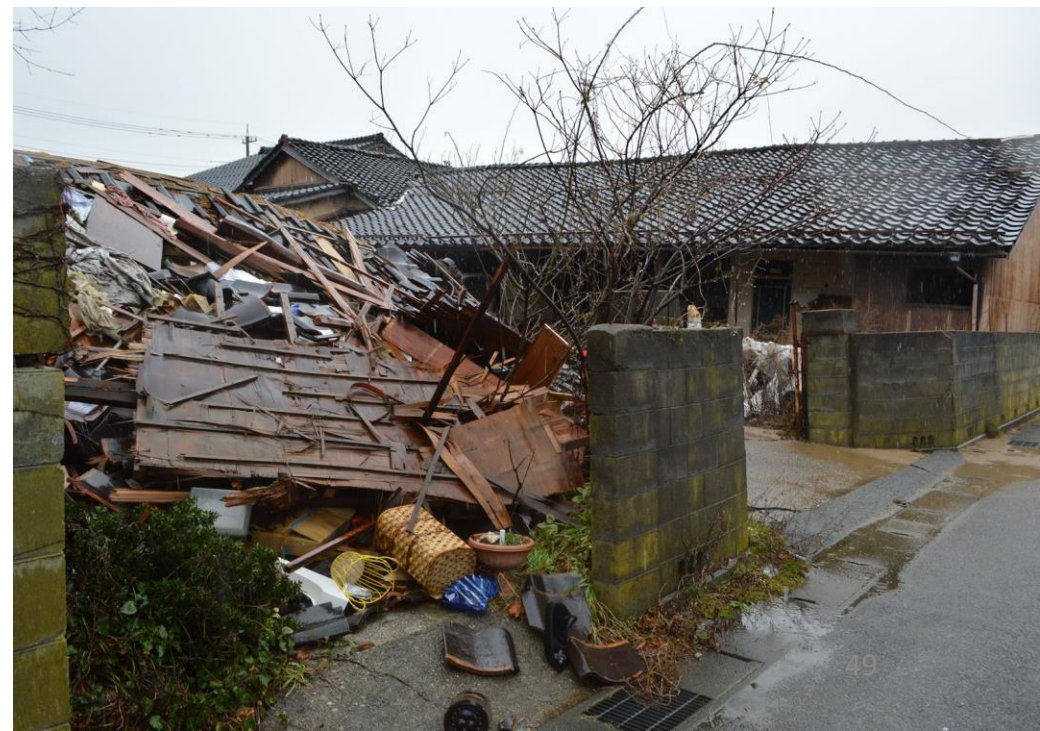
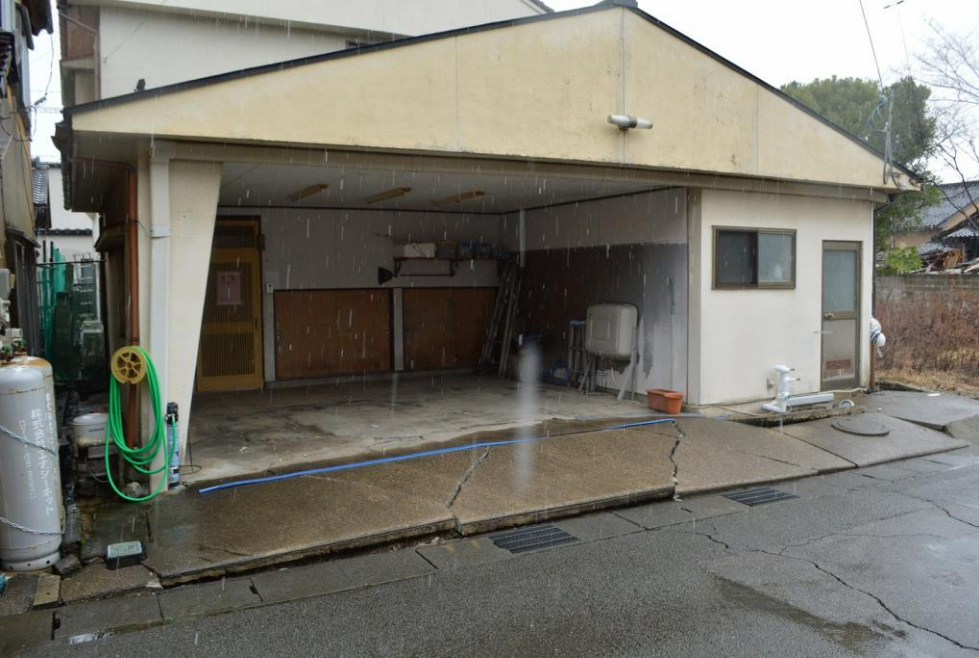
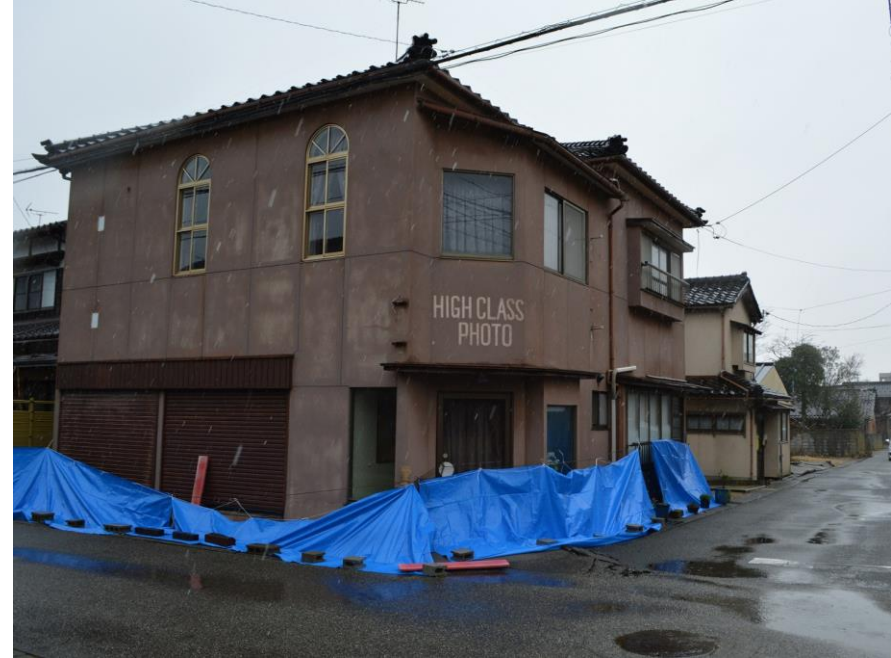
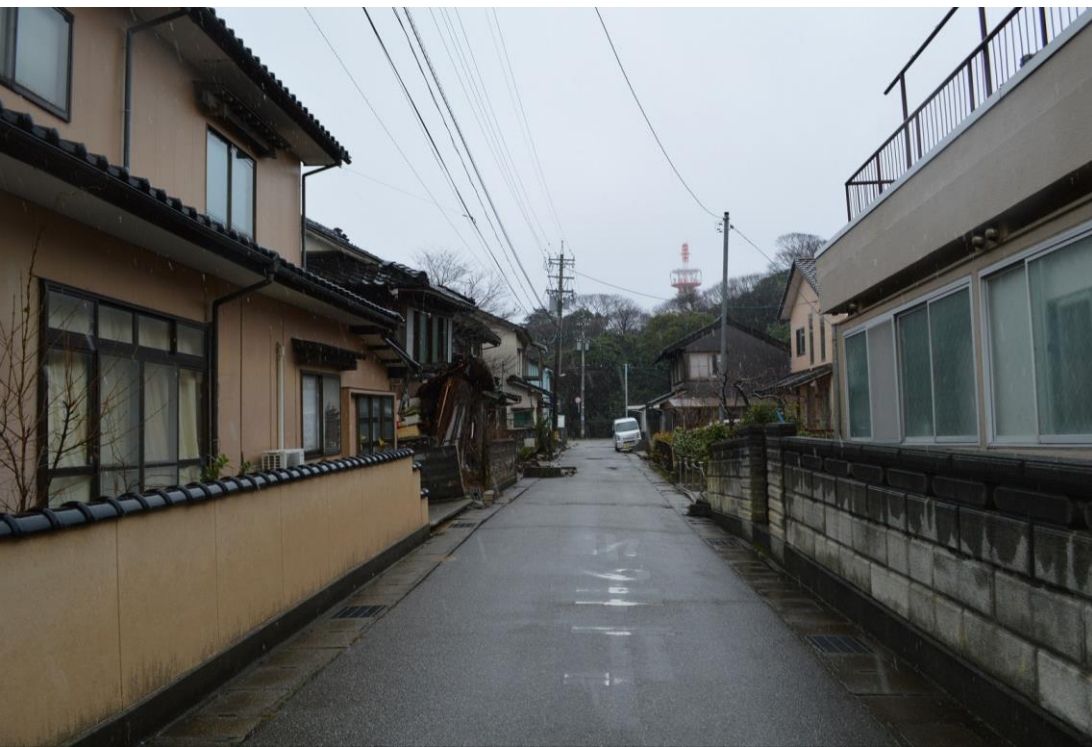
- ・ 道路・地盤の損傷
- ・ 建物、外壁、塀の損壊、損傷
- ・ 納屋的な建物の全壊
