令和6年能登半島地震 石川県能登を震源とするM7.6の地震 建物被害初動調査（羽咋市）

実施日： 2024年1月7日（日）（現地8:30-13:40） 雨・雪
メンバー： 円井基史（金沢工大）、もう1名
調査範囲： 羽咋市の下関エリア

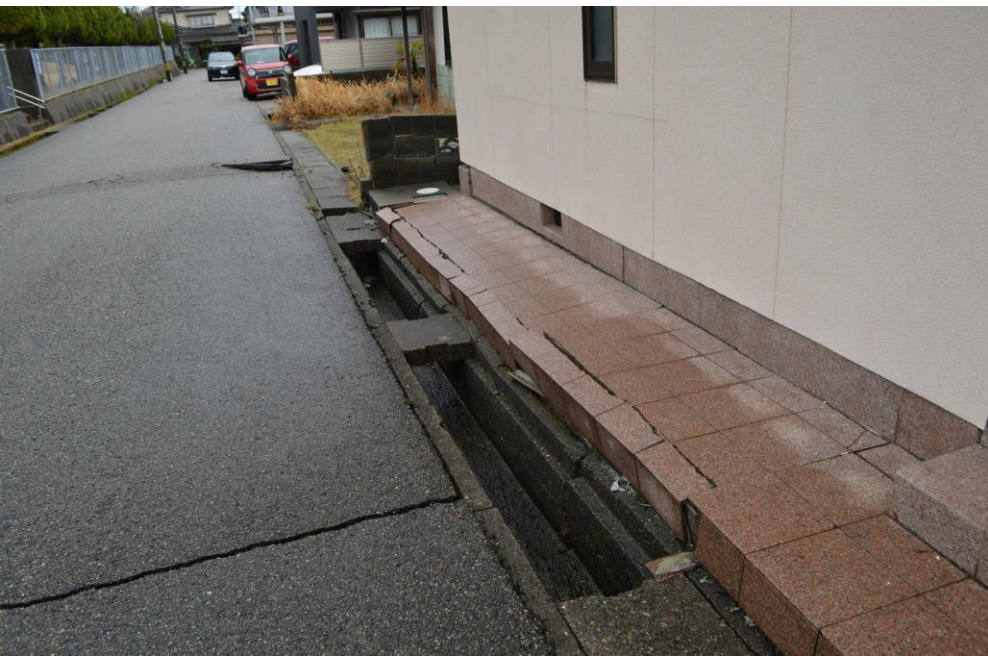
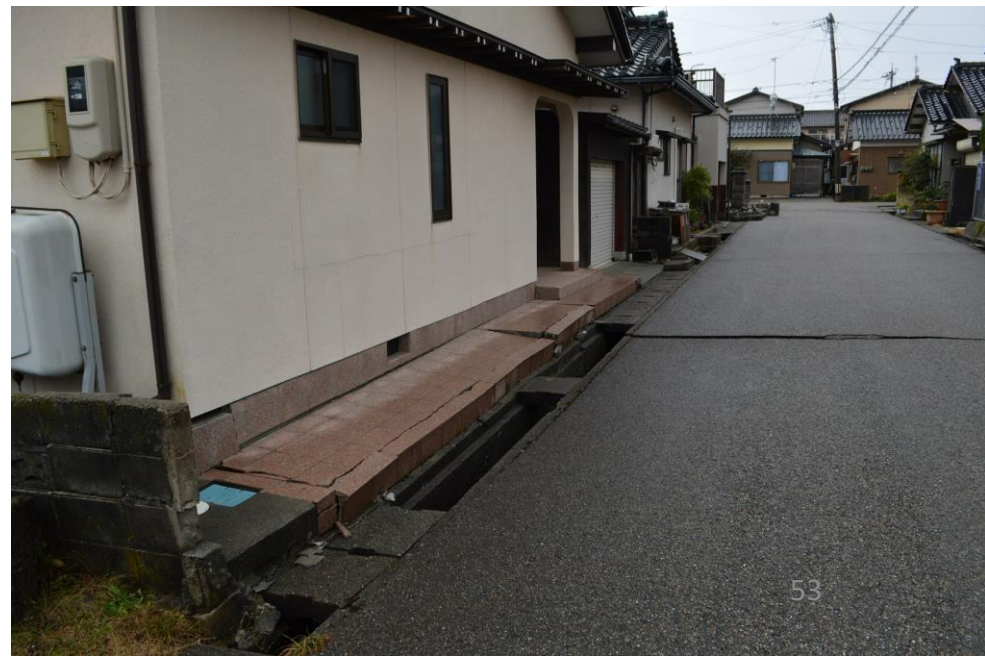
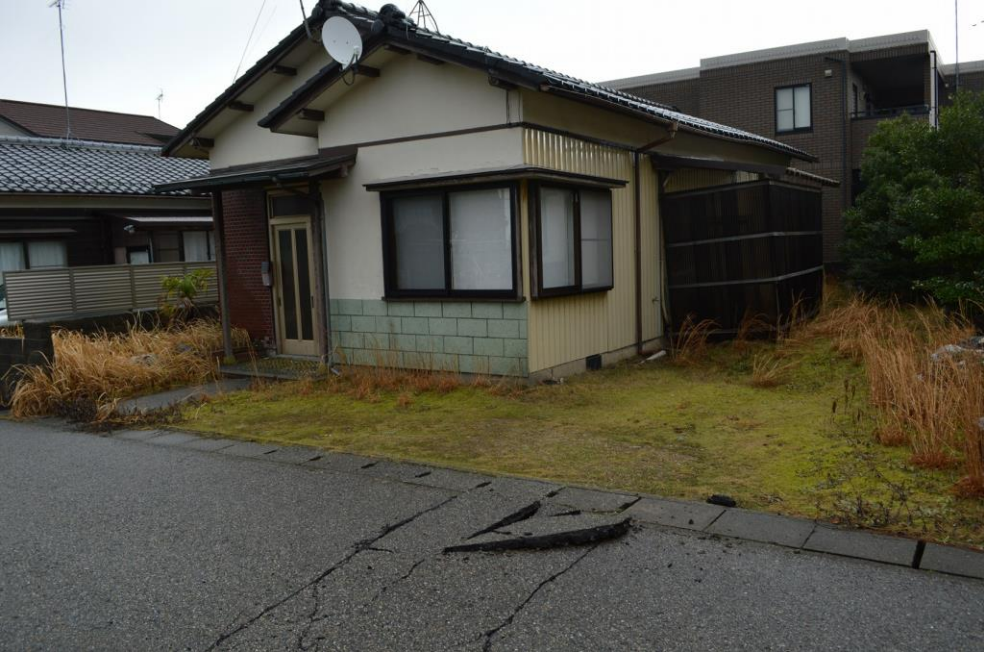
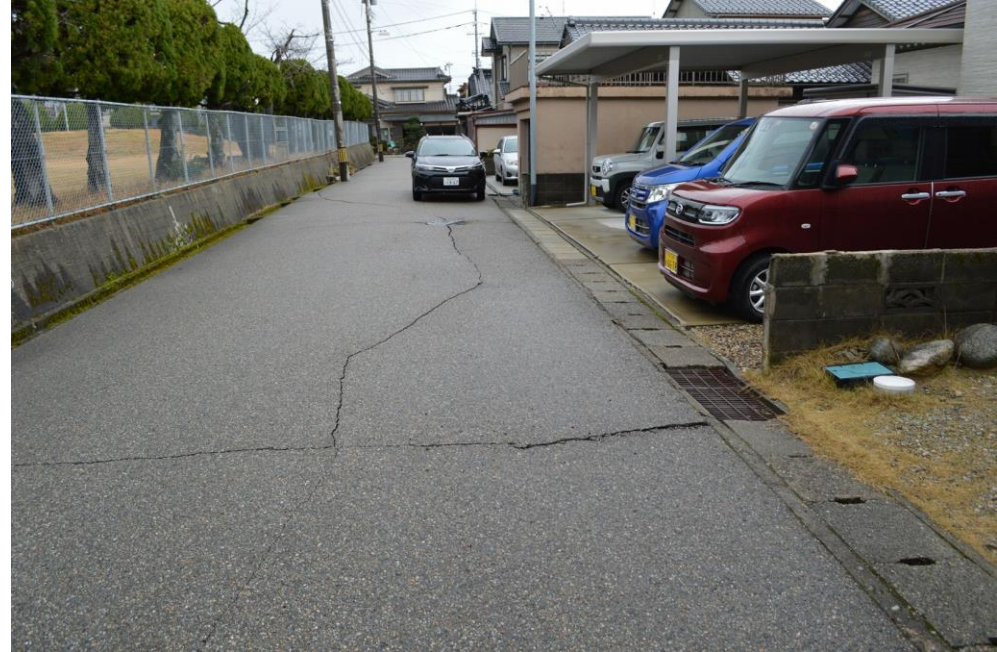
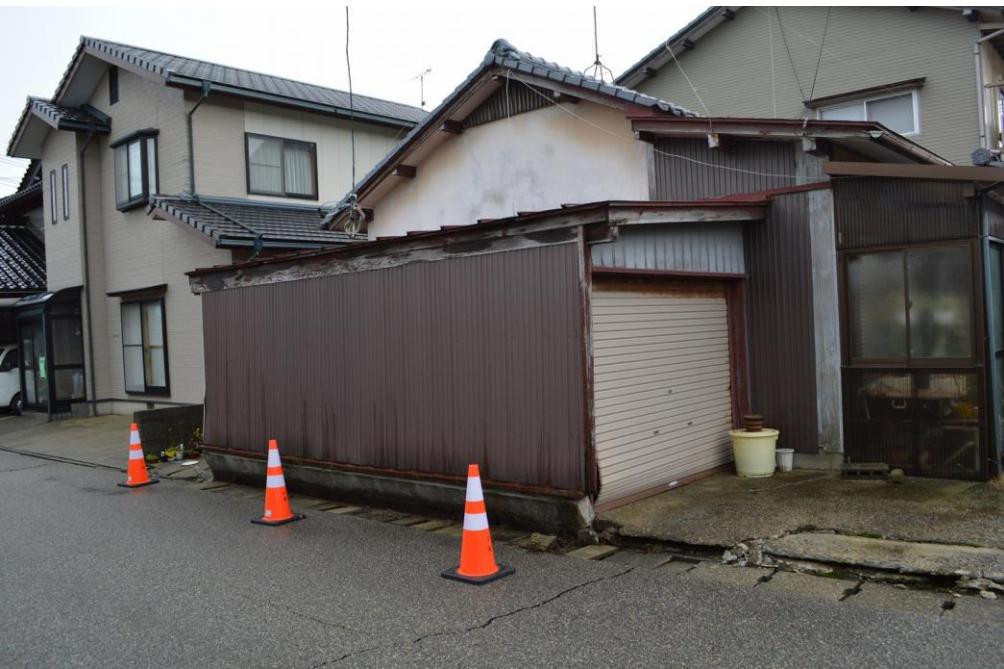
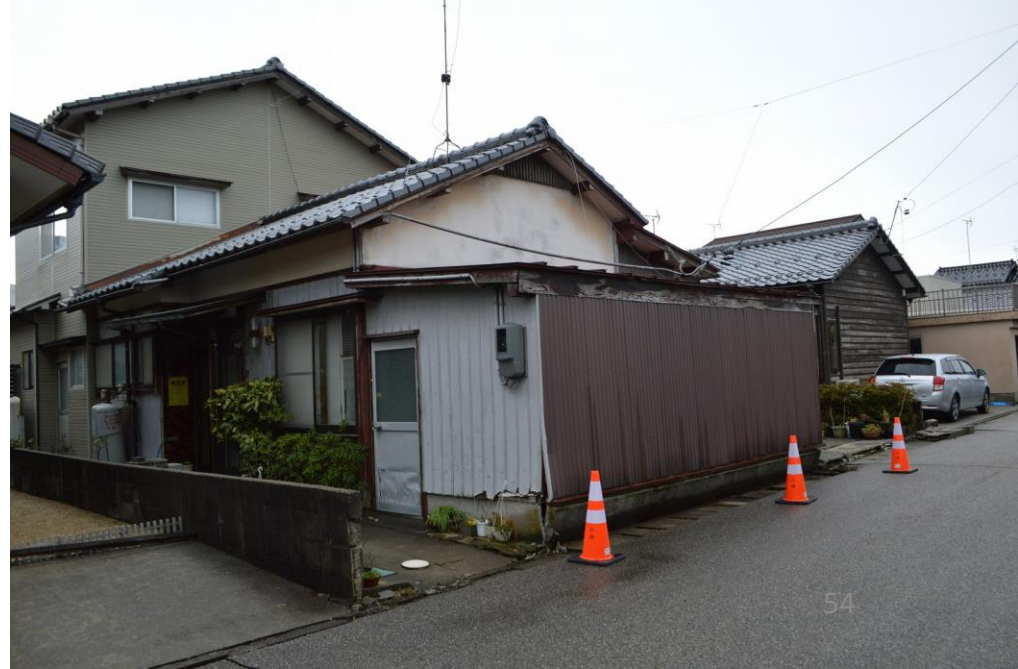
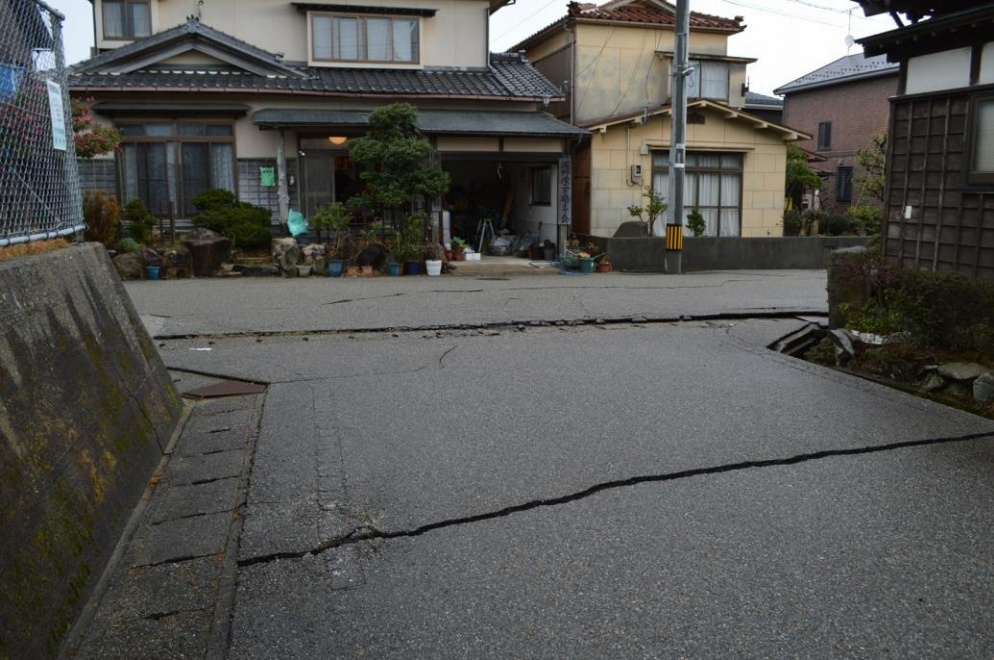
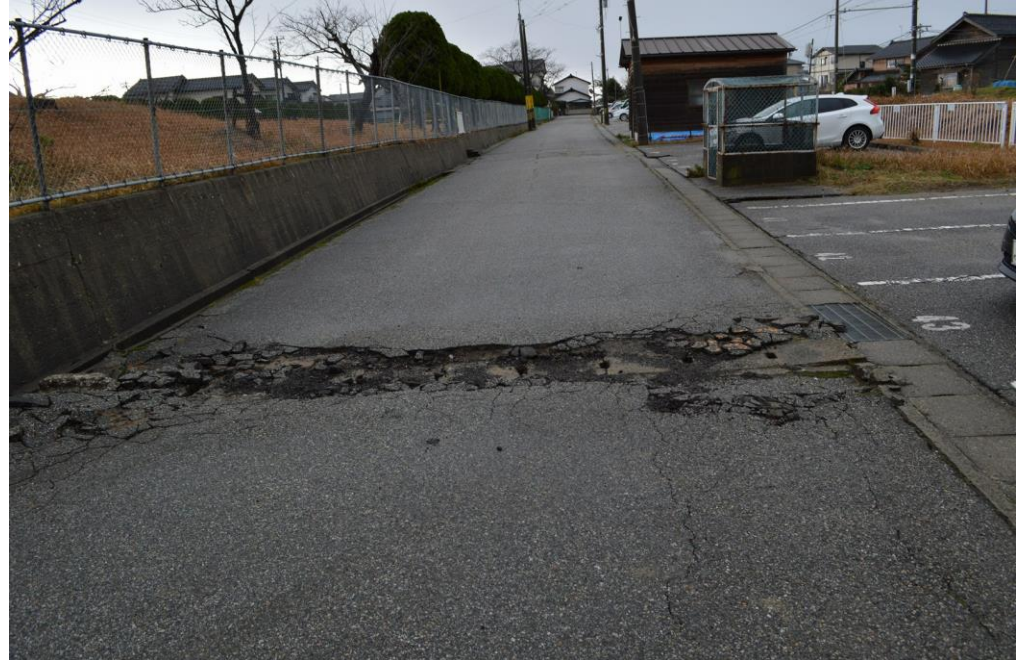
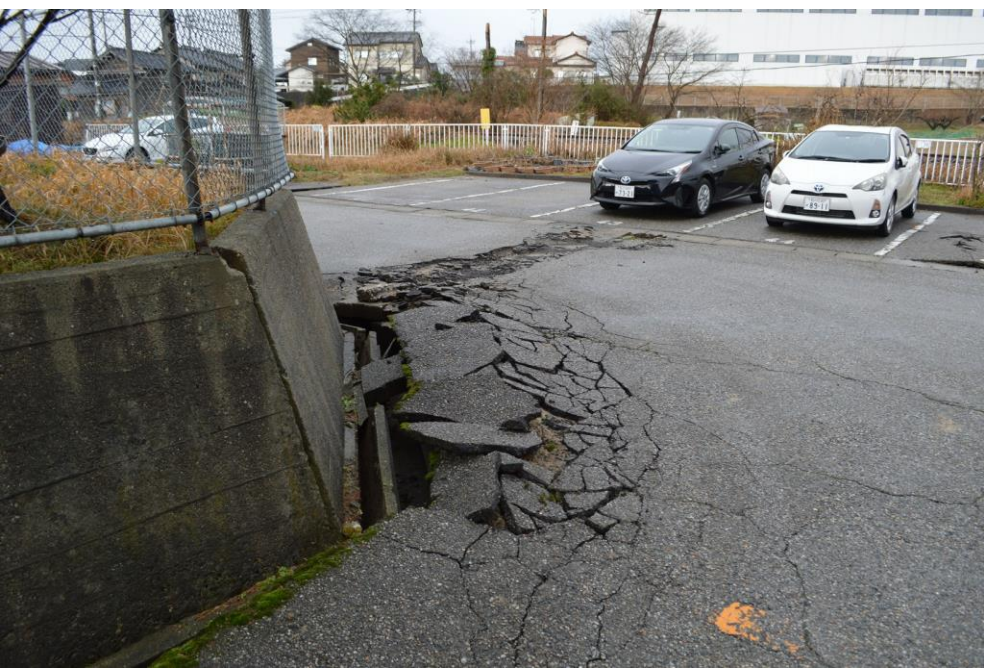
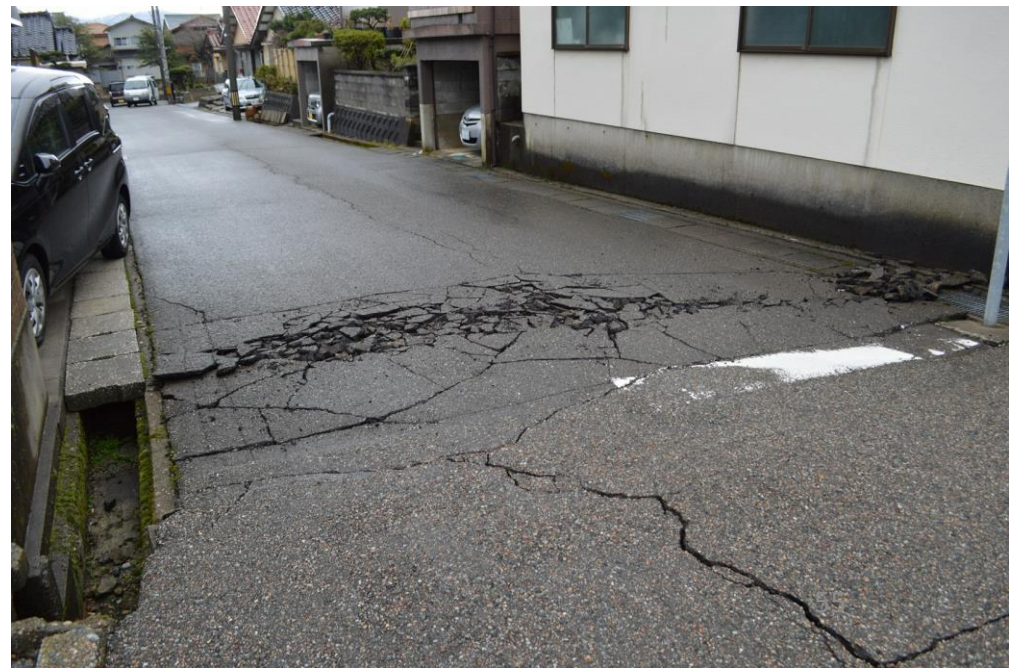
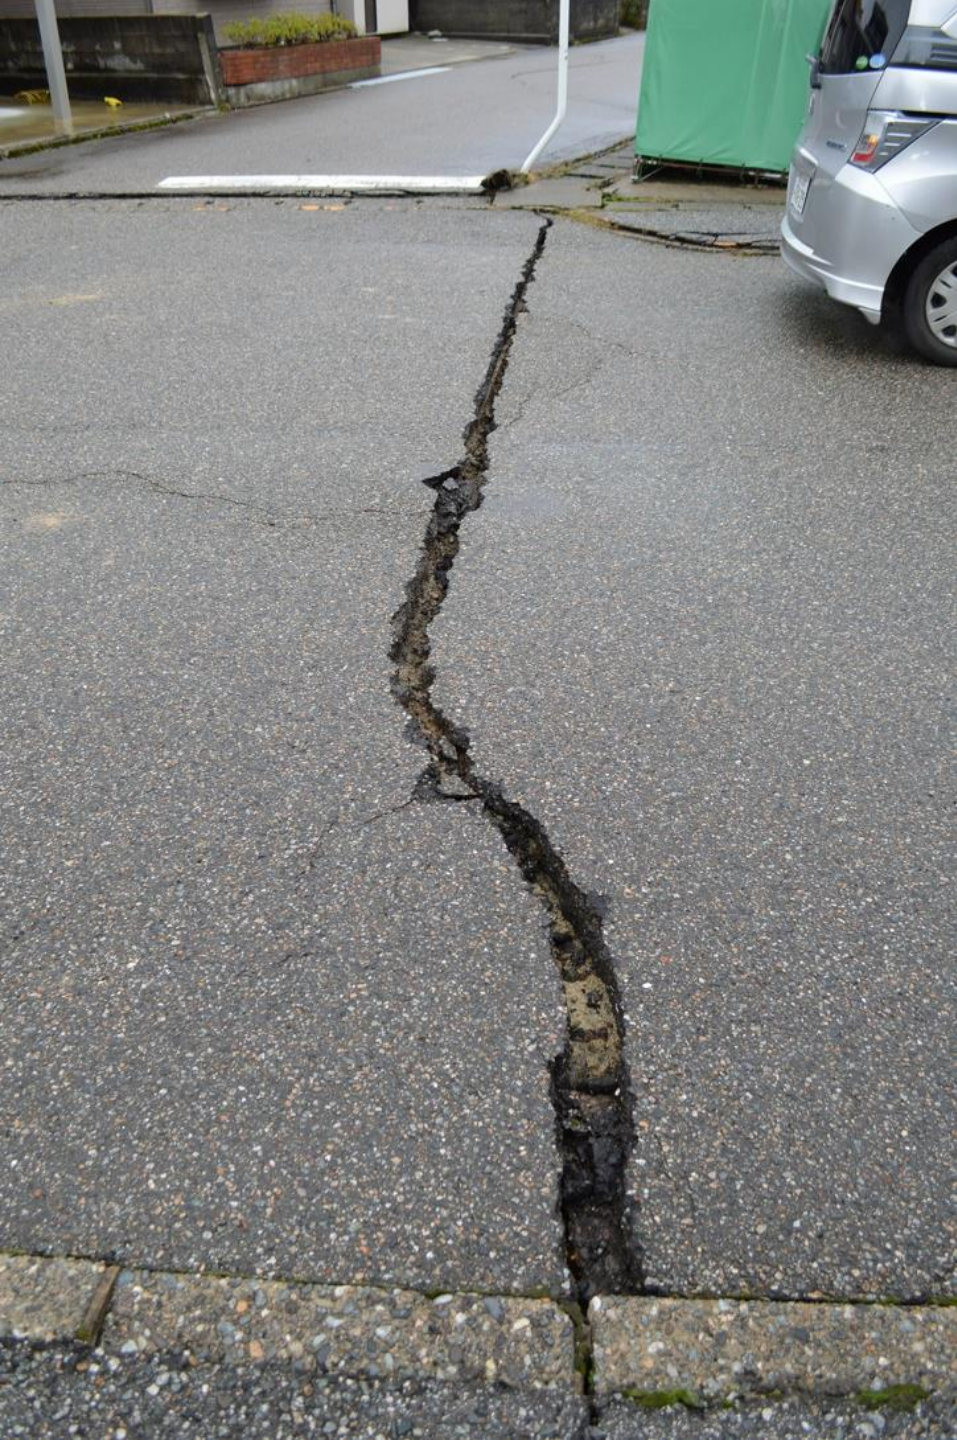
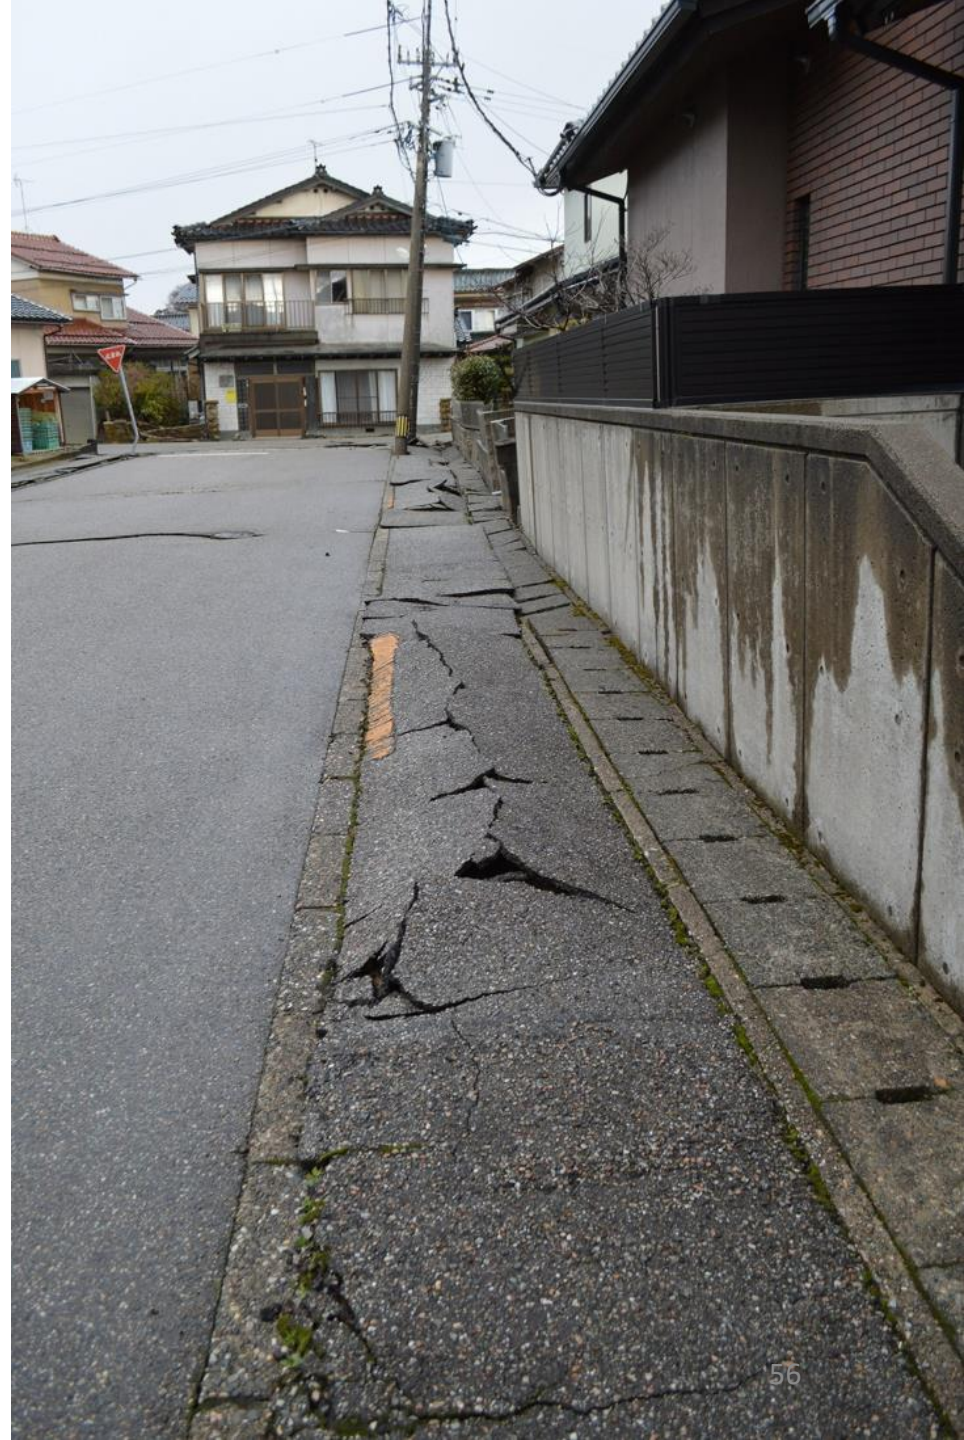
御坊山町

- ・ 道路・地盤の損傷
- ・ 電柱の傾き
- ・ 建物の損傷

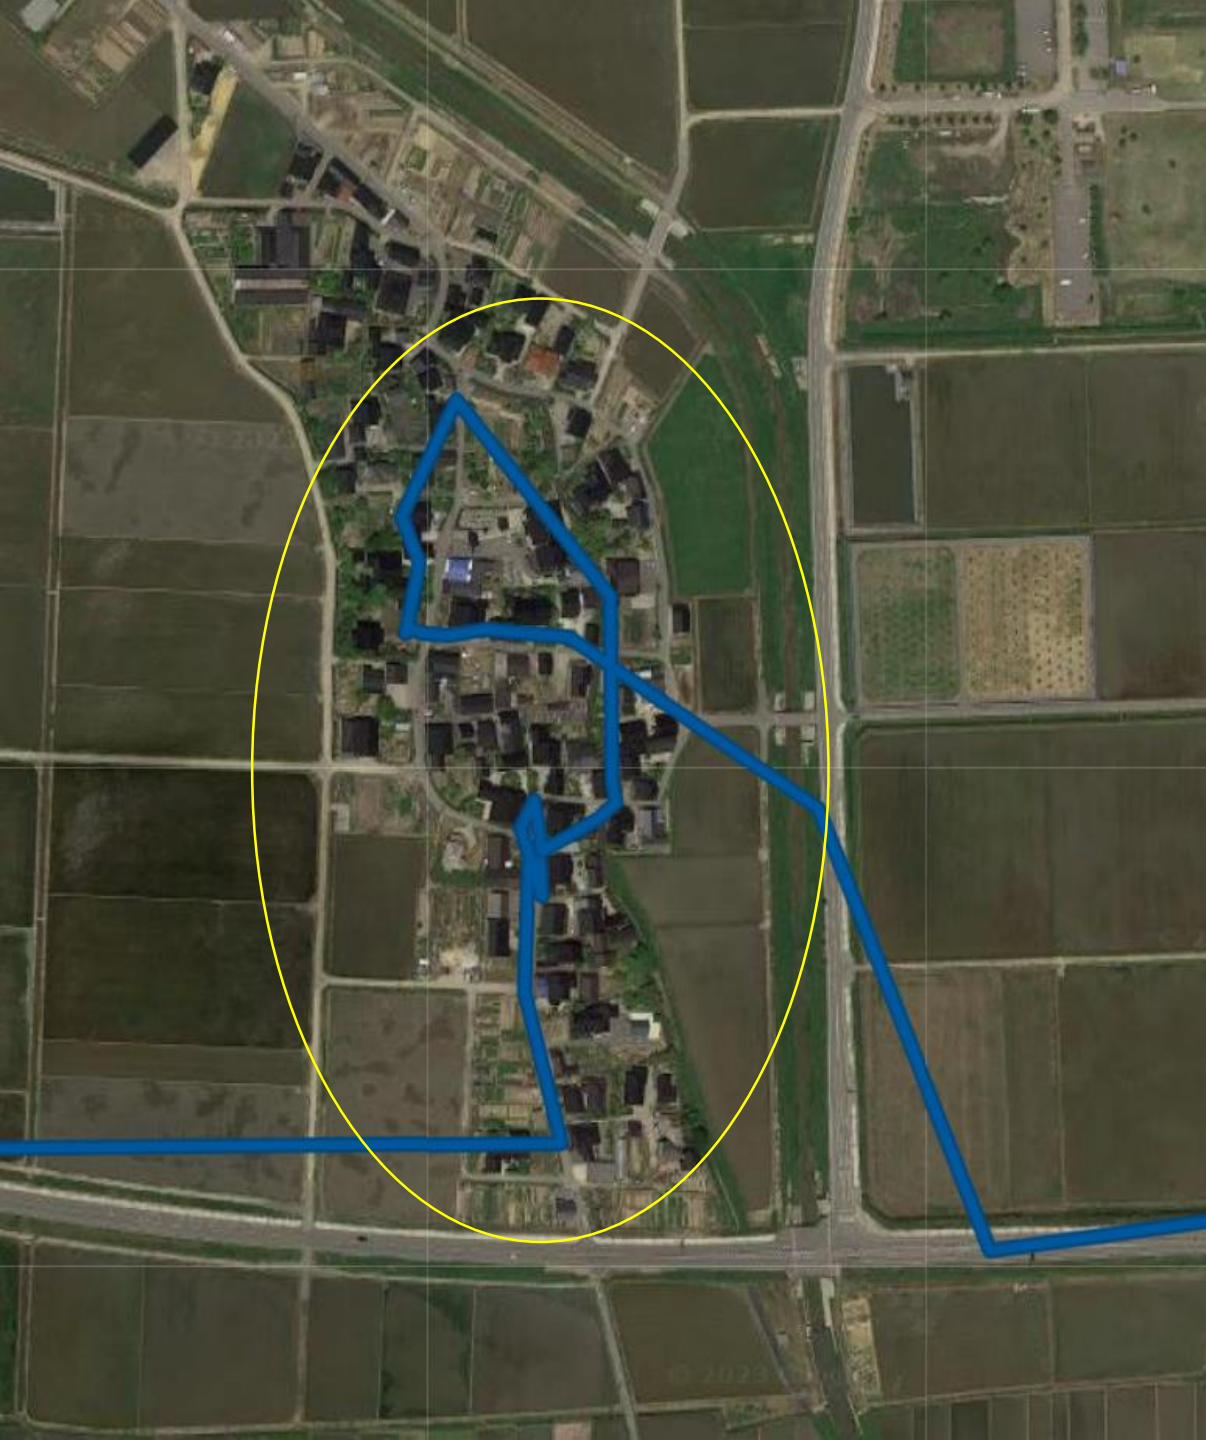
太田町

- ・ 塀の倒壊・損傷
- ・ 鳥居の倒壊

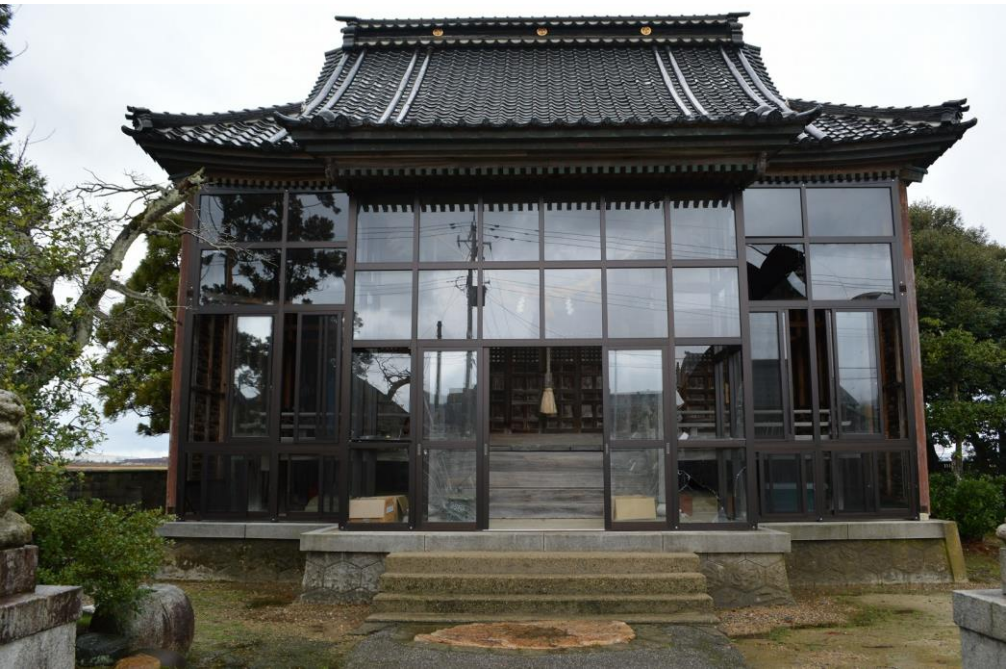
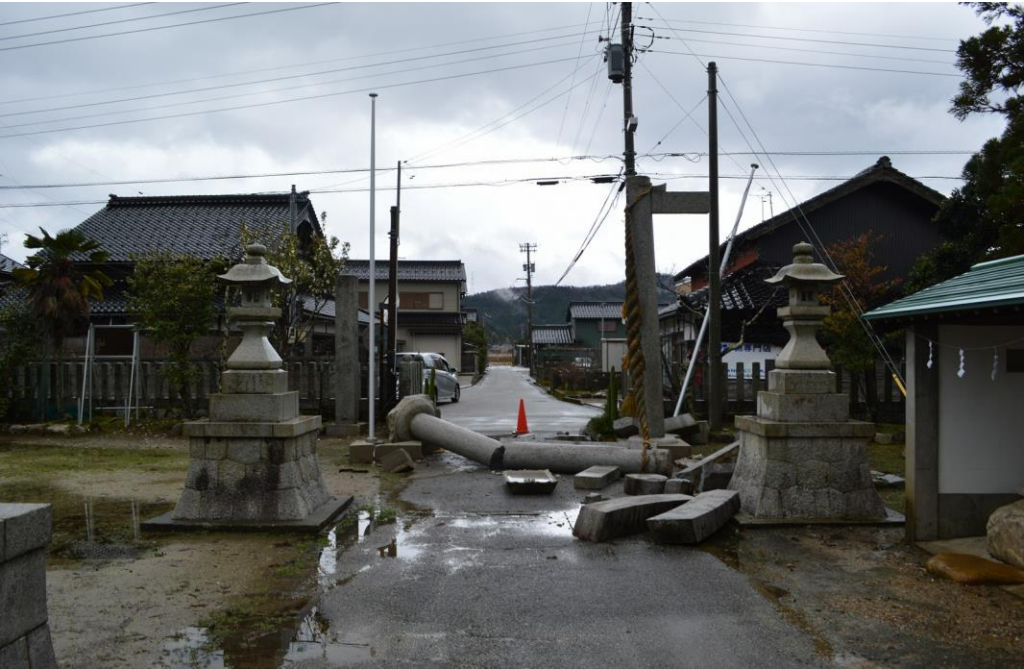
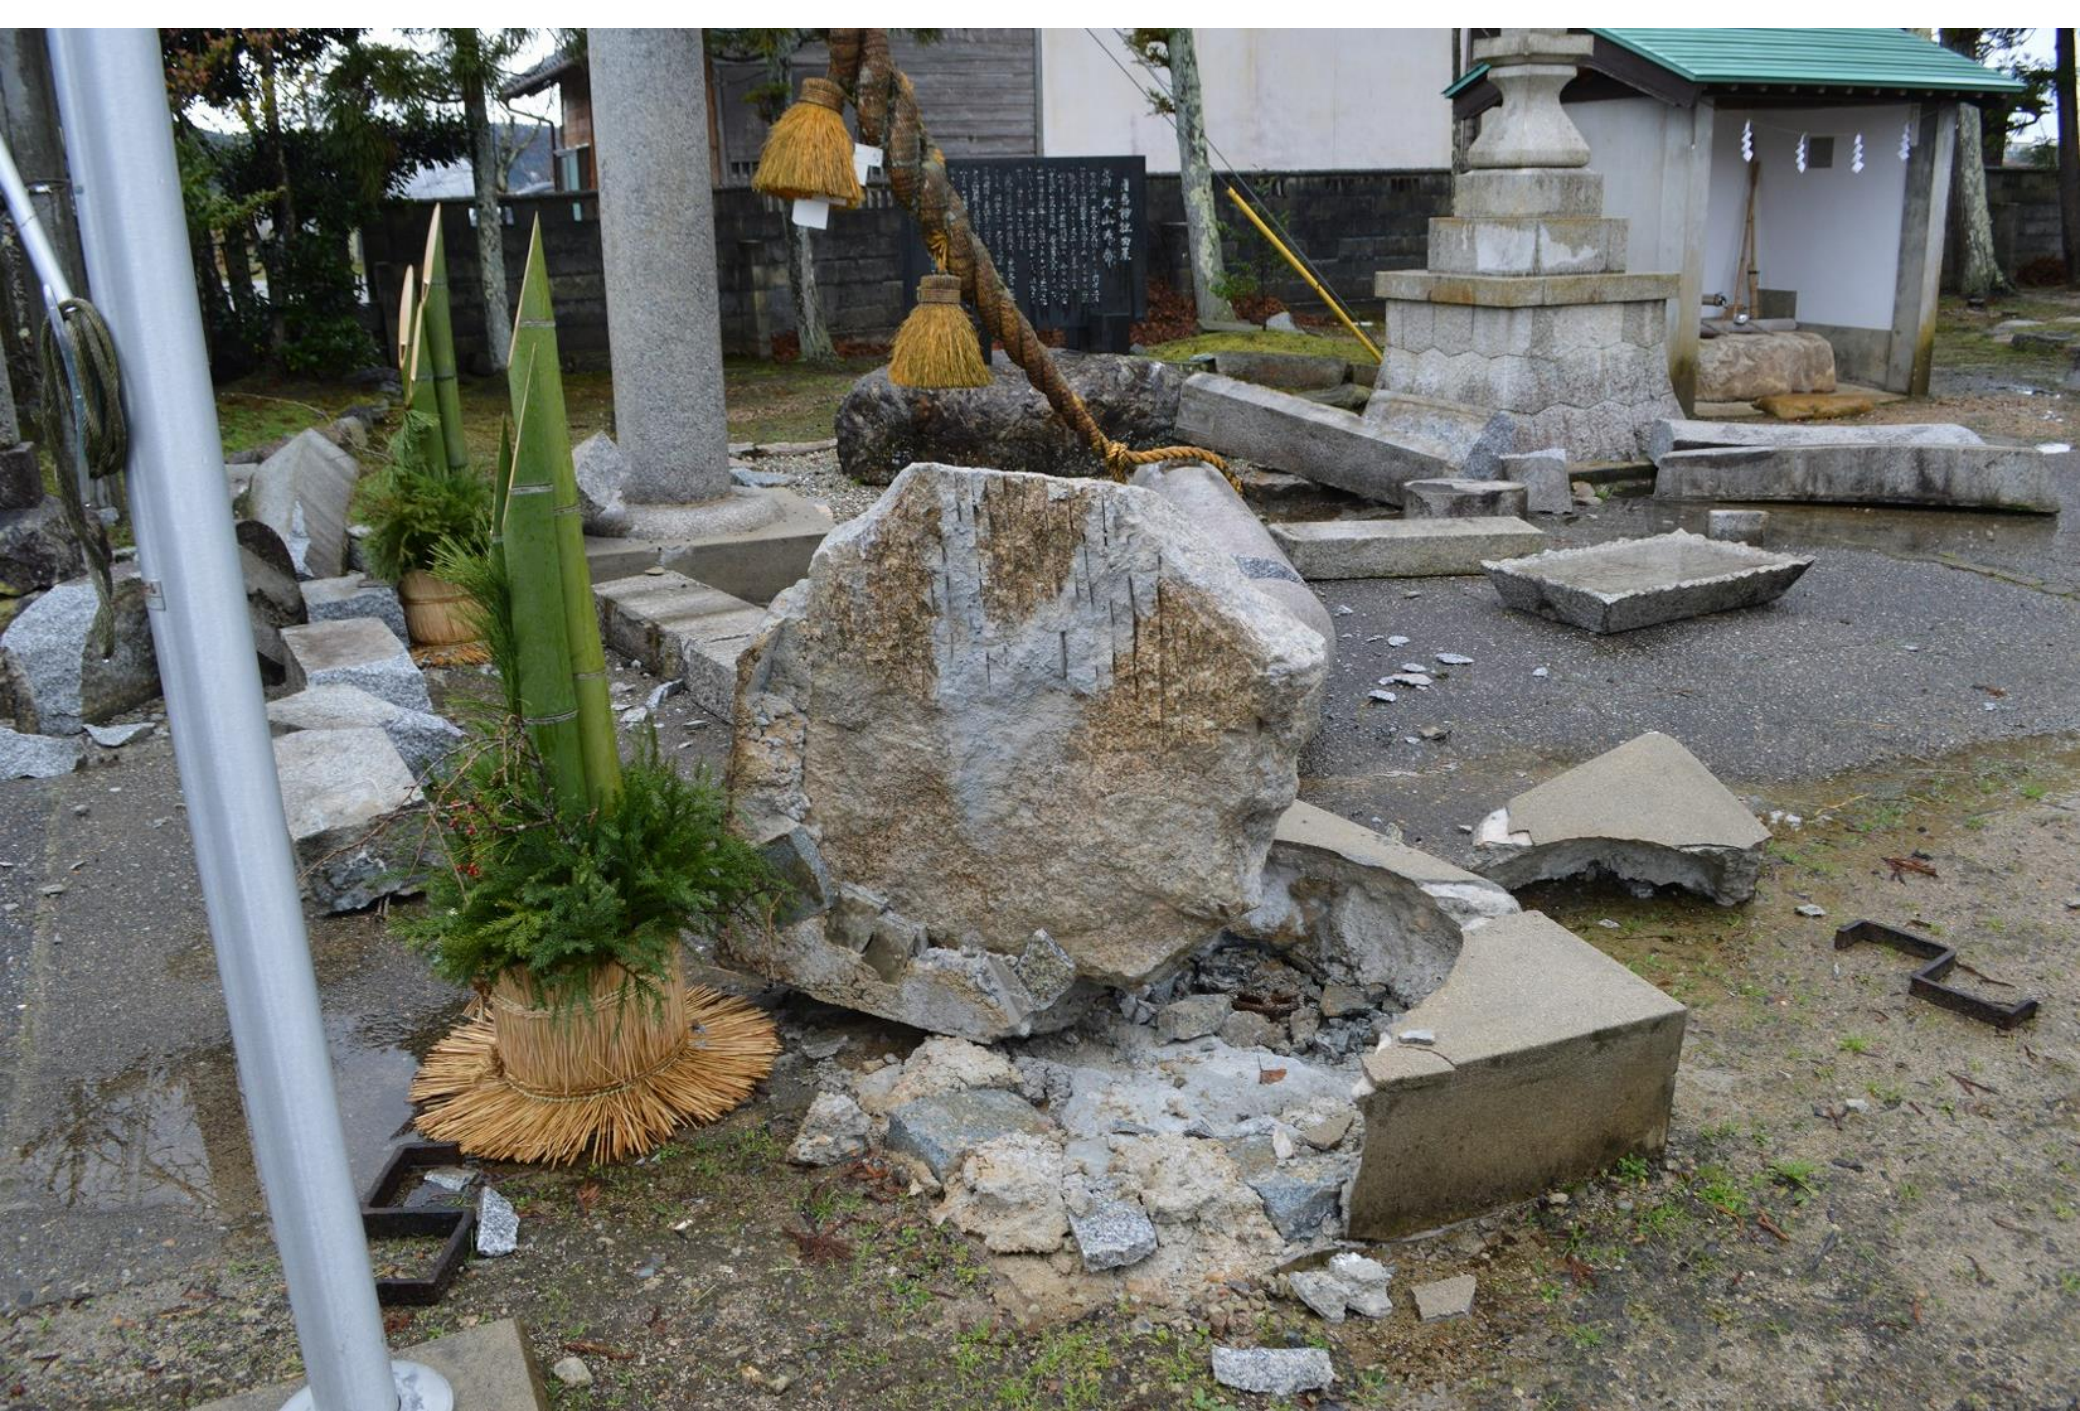
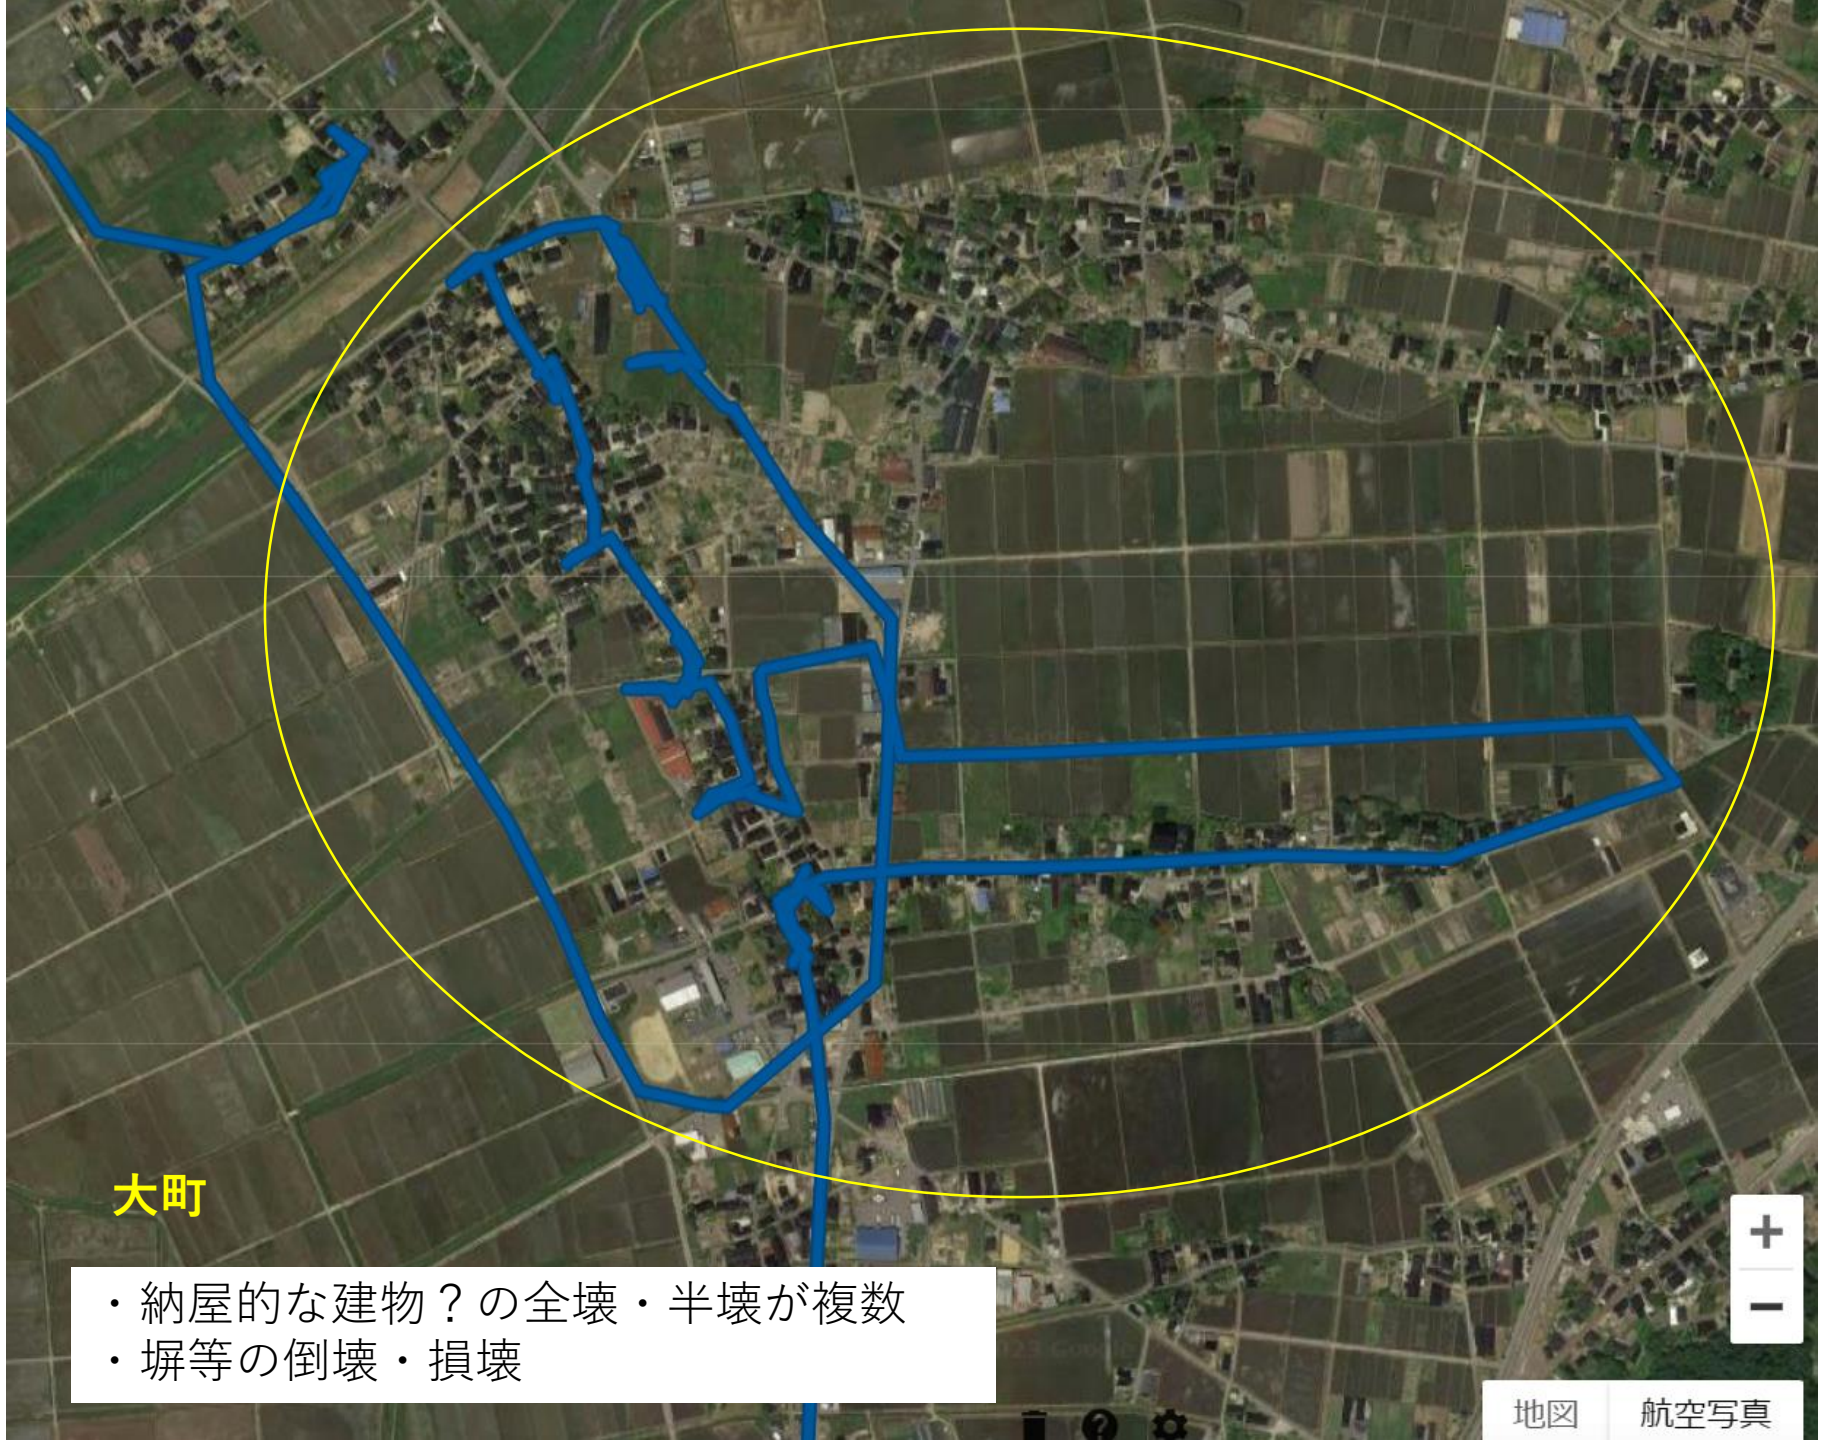
大町

- ・ 納屋的な建物？の全壊・半壊が複数
- ・ 塀等の倒壊・損壊
