令和6年能登半島地震の被災地での 木造住宅を中心とした建物被害調査速報

実施日：2024年1月20日～22日

参加者：宮津裕次, 劉虹, 富田愛, 穂積佑亮 (東京理科大学)
脇田健裕 (アルキテック株式会社)

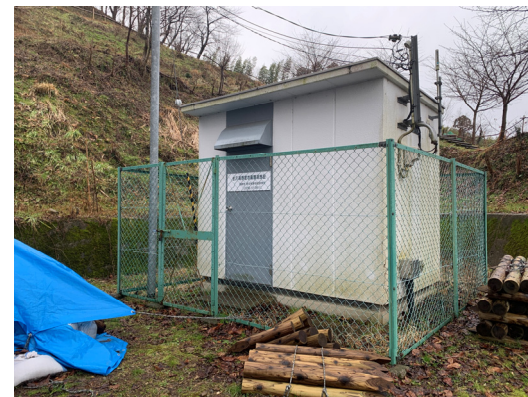
地震計

- 地震計は高台に設置されている。
- 周辺の建物や墓地では、地震による大きな被害は特に無いようであった。

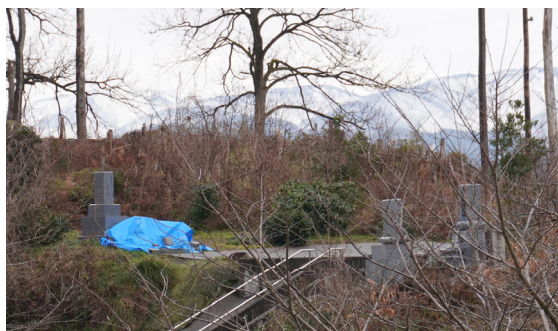
②墓石の転倒

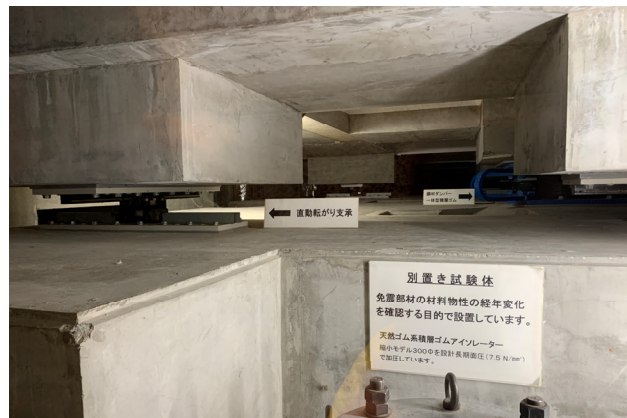
免震装置

別置き試験体
免震部材の材料物性の経年変化を確認する目的で設置しています。
天然ゴム系粘弾性ゴムアイソレーター
層の厚さ: 3000mm 設計高層高圧: 17.5N/mm²
で製造されています。

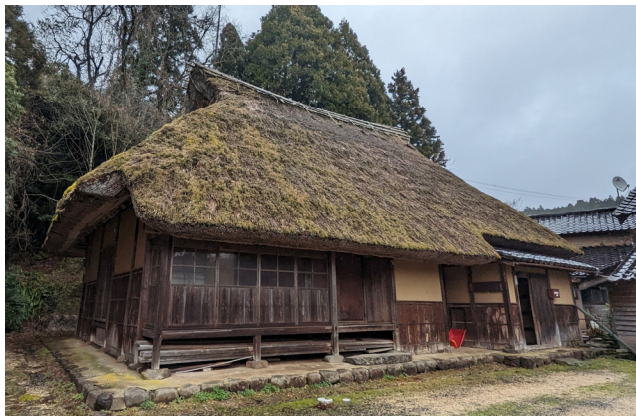
外観（前面）

④七尾市中島町の茅葺民家（国指定重要文化財）

- 江戸時代・享保（1716～1735）に建てられたと推定されている。
- 外観からは特に損傷は見られない。
- 石場建ての礎石上で柱脚が滑動したような痕跡あり。

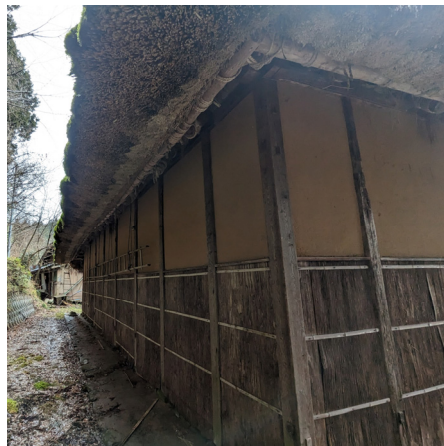
外観（背面）

柱脚が滑動したような痕跡→
