# 令和6年能登半島地震緊急現地調査速報会, 2024/01/17

Quick reporting seminar on emergency field survey of the 2024 Noto Peninsula Earthquake

愛媛大学 大学院理工学研究科  
インフラメンテナンス工学寄附講座  
特定教授 森 伸一郎

# 緊急現地調査（1月3～7日）の対象と経路

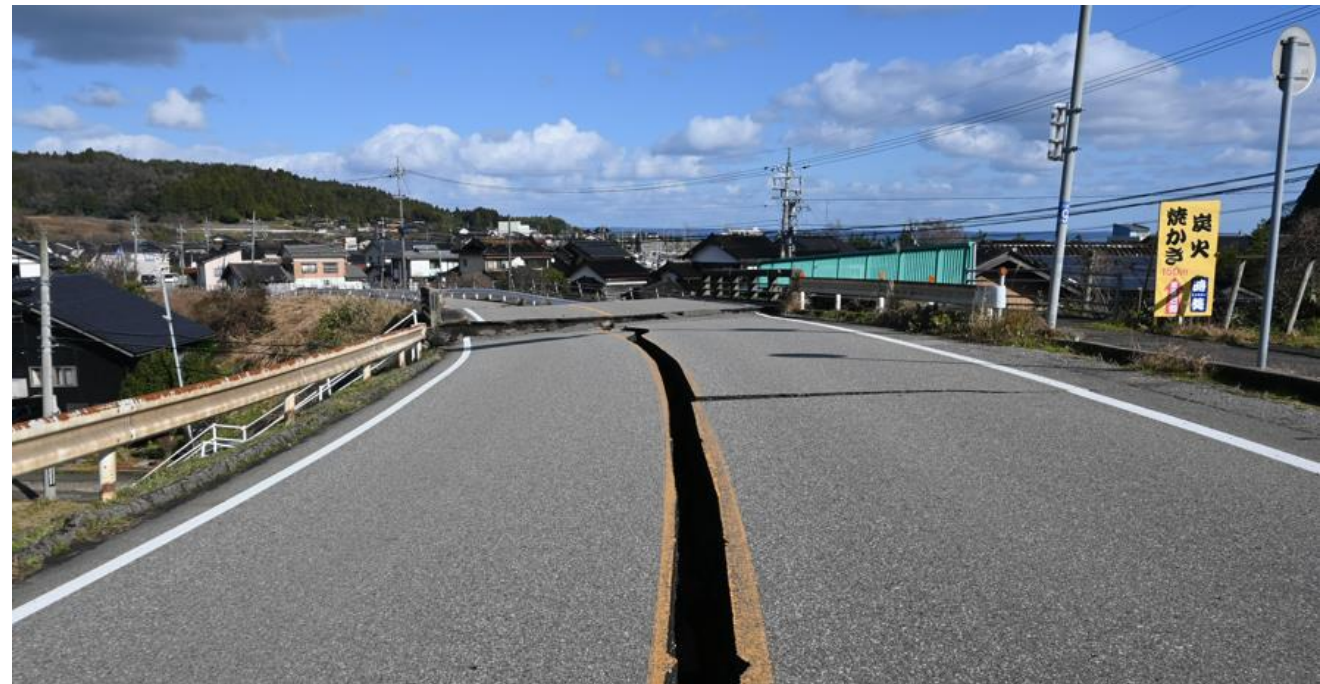
2024年1月4日森撮影

跨道橋前後の橋台裏取り付け部の段差、前後の盛土のはらみ出し変形と沈下が原因。  
舗装の縦亀裂と段差の程度が大きい。

跨道橋前後の橋台裏取り付け部の段差（南側30cm、北側75cm）、前後の盛土のはらみ出し変形と沈下が原因。舗装の縦亀裂と段差の程度が大きい。

跨道橋前後の橋台裏取り付け部の段差（南側30cm、北側75cm）、前後の盛土のはらみ出し変形と沈下が原因。舗装の縦亀裂と段差の程度が大きい。**震度6弱相当と推定**

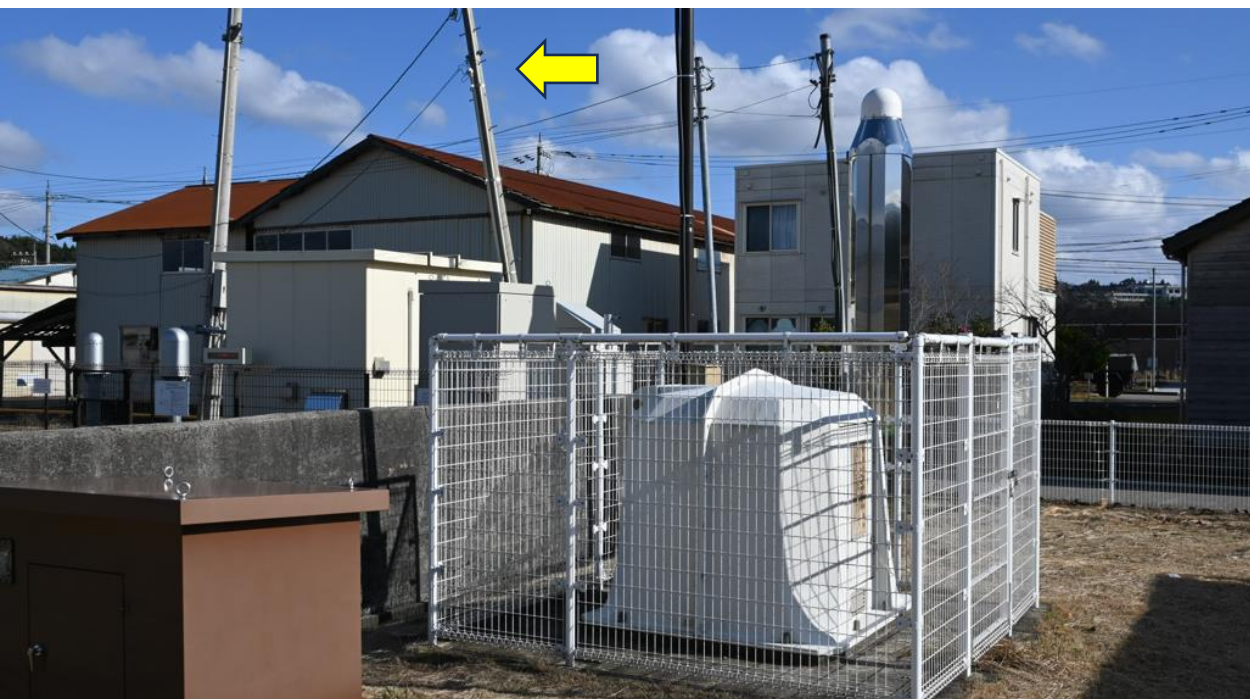
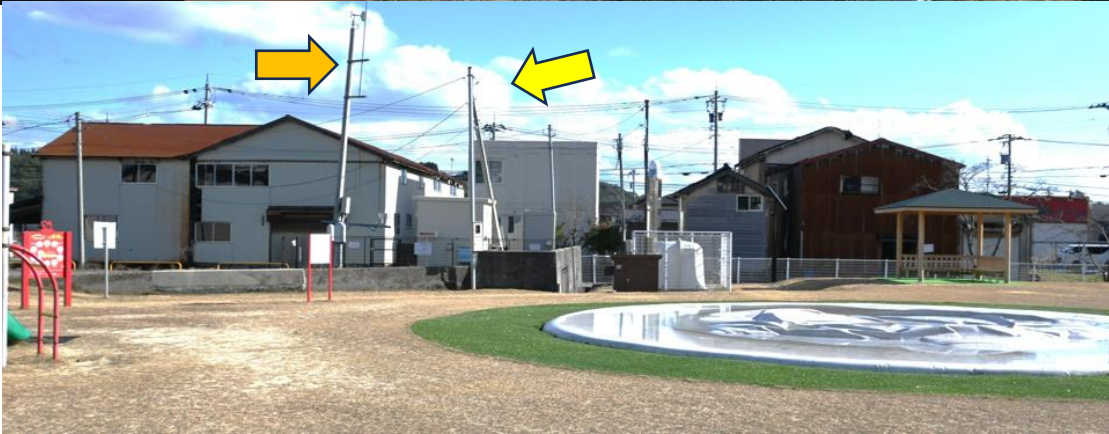
K-Net大町  
(ISK015) の基  
礎・近傍地盤は異  
常なし。GPS基準  
局あり。

隣接する石川県の  
放射能モニタリン  
グポストがあり、  
敷地内で液状化噴  
砂（灰色細砂）あ  
り、通信柱傾斜。

電柱傾斜、住家には  
外観異常なし。

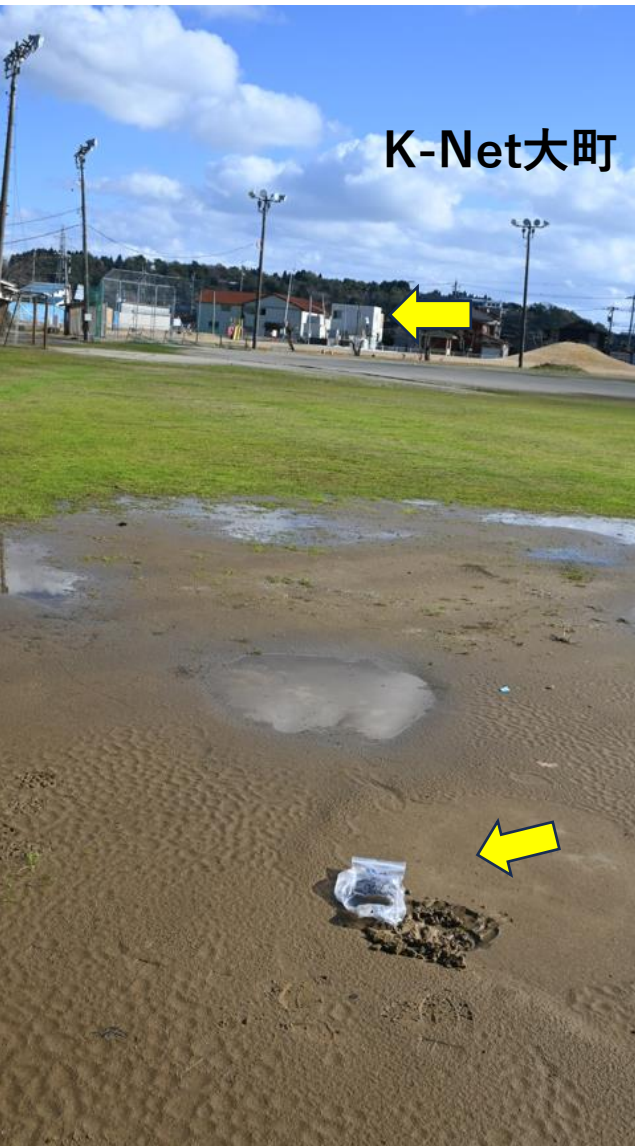
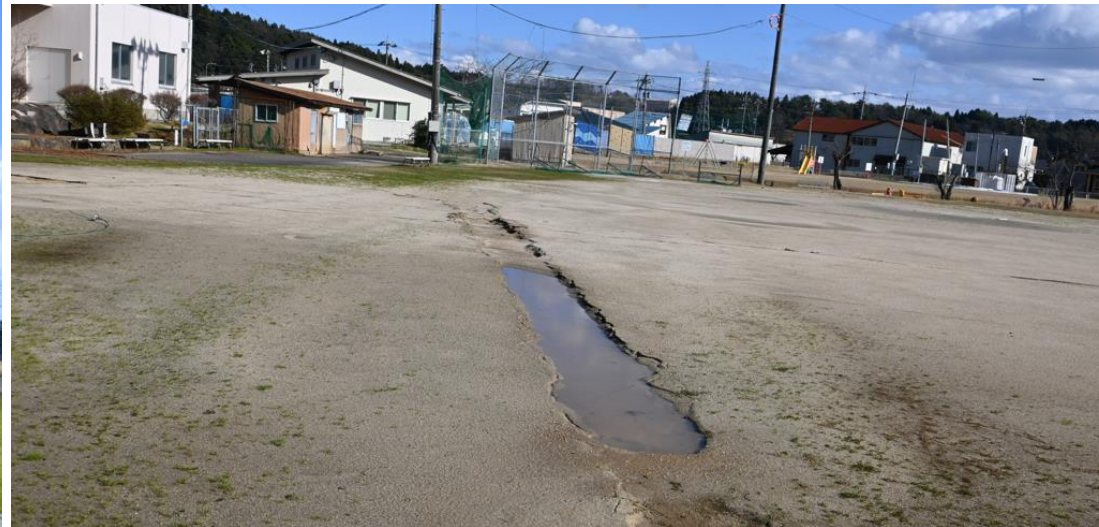
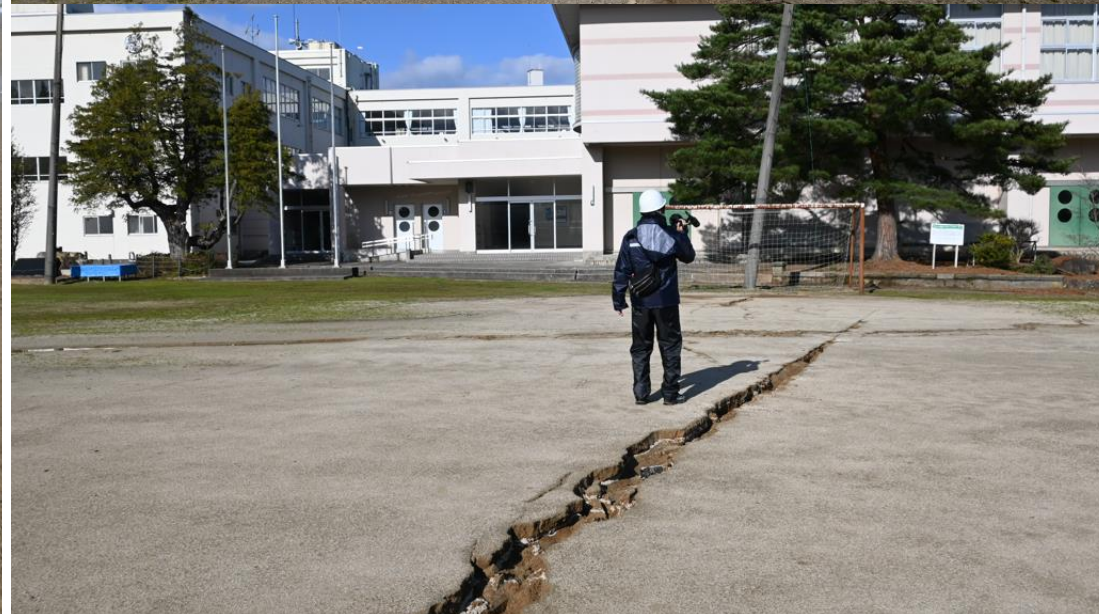
K-Net大町（ISK015）は大町小学校に隣接。

小学校の**校庭に噴砂**（噴砂口確認）あり。茶褐色の中砂。

埋設管の**埋戻し部が連続的な沈下**（埋戻し土の液状化か）。交差する**段差を伴う直線状亀裂**あり、原因不明。

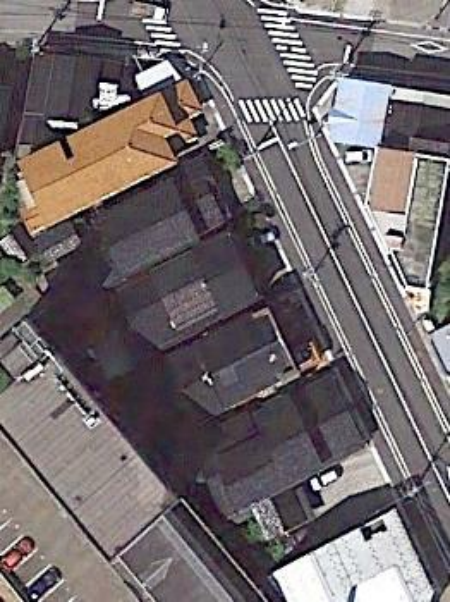
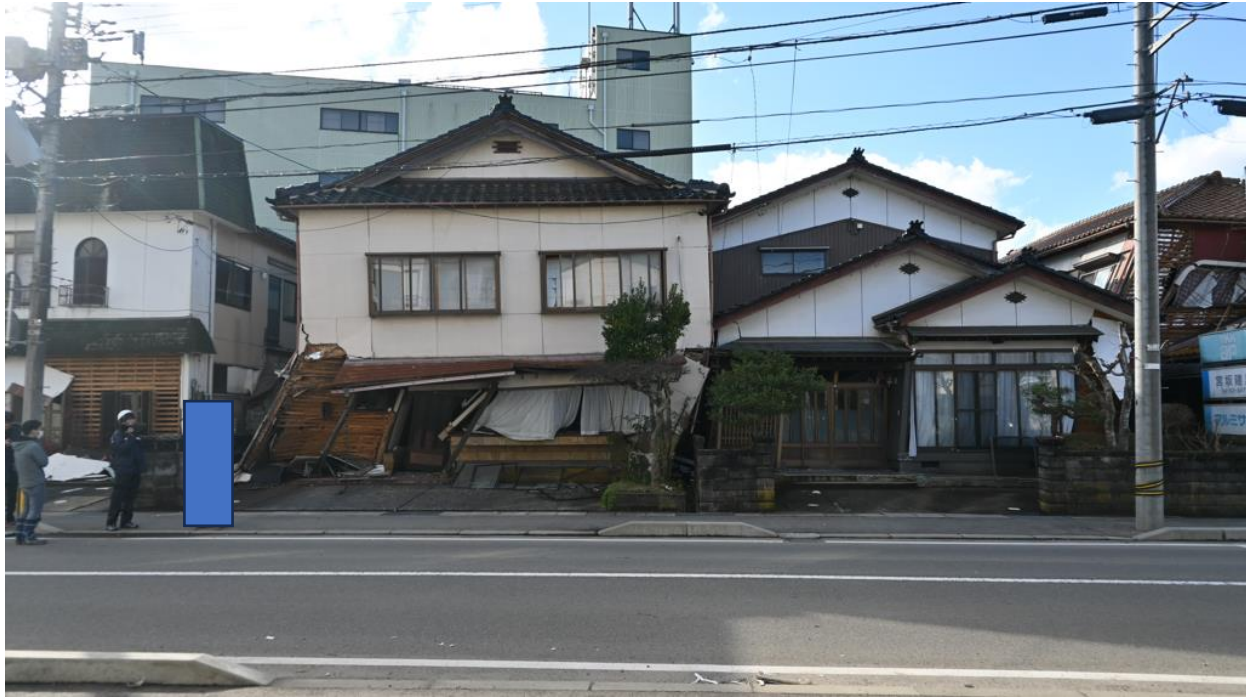
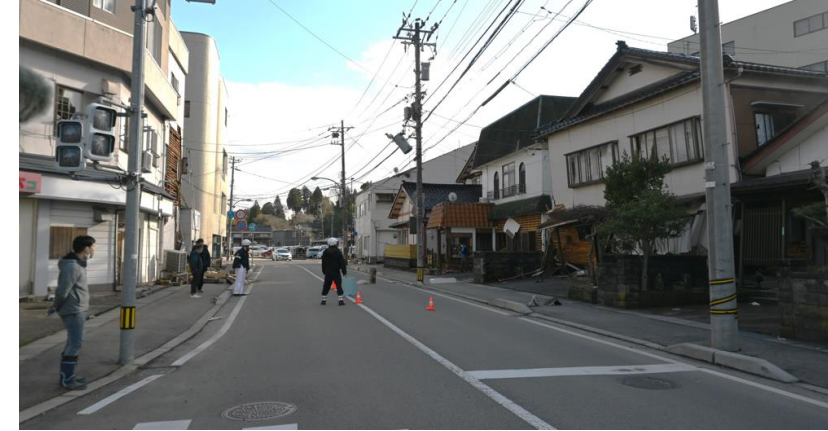
写真に示す4棟の内、左から2軒目の木造住宅が1階の大きなせん断変形により北側（右側）に傾き、北側の住宅もたれかかっていた。2階部分が左回転するようにねじれていたため、右側の住宅に点支持されている状態であった。したがって、**余震などの振動によって、左回転しながらねじれるように道路側に倒壊し、片側車線上に2階部分が落下する危険があった。**住宅所有者も余震での倒壊の危機を感じて警察に通報したばかりとのことであったが、なかなか来ないので、歩行者や通行する車両が倒壊した際に巻き込まれるリスクを避けるため歩道および車道の住宅側車線を通行しないように規制するためにがれき等を並べて自主的に通行規制を行った。しばらくして、警察官が来て、オレンジ色のコーンを規制がれきの横に置き、公式に片側通行となった。

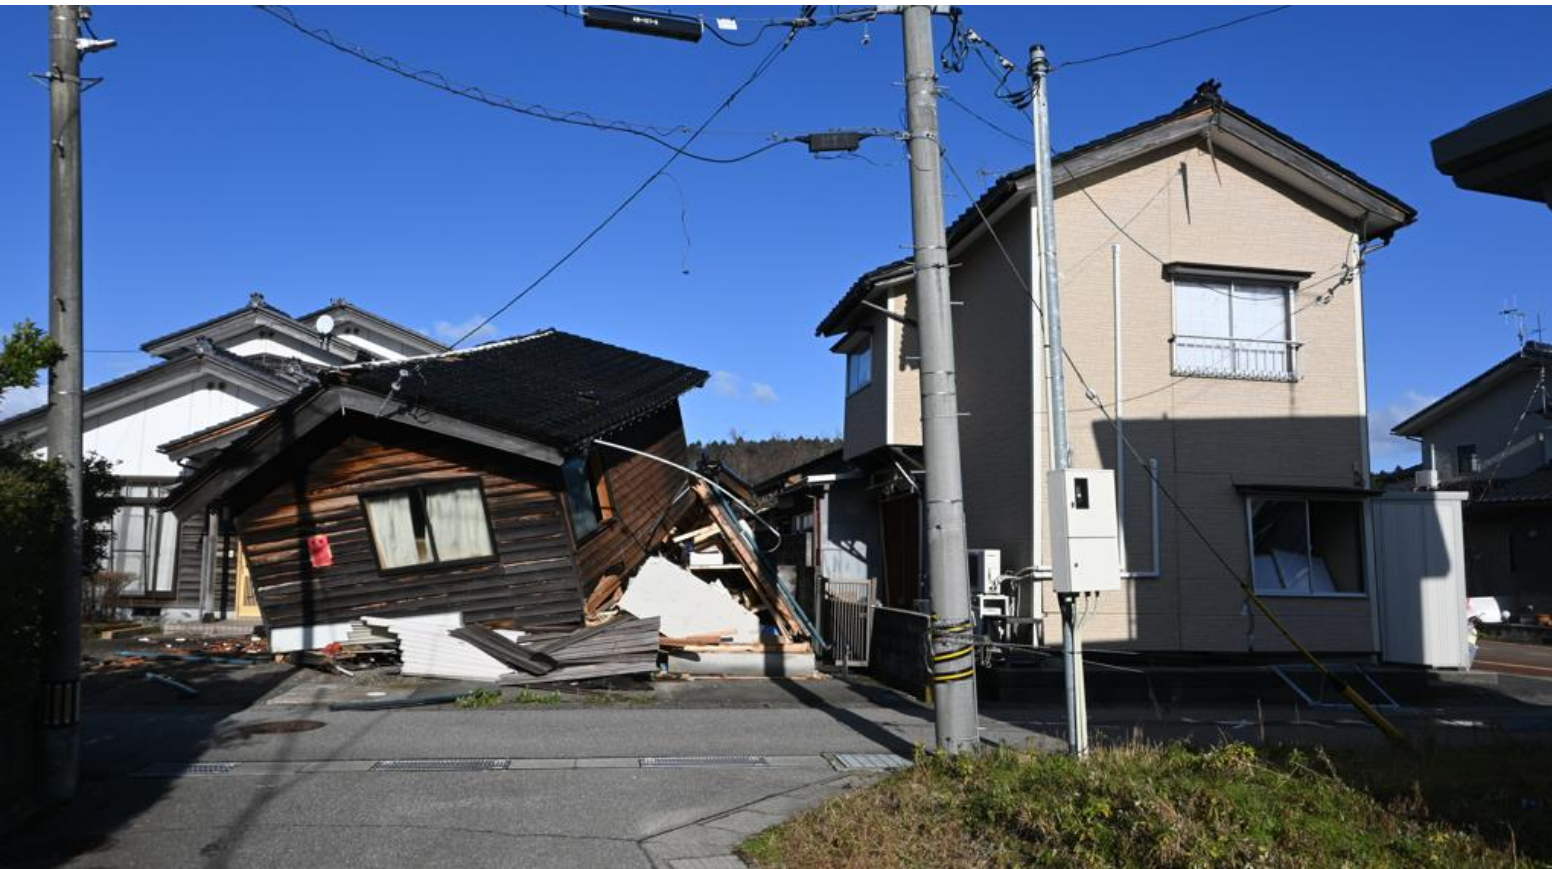
右側、右側手前、奥の木造2階建て住家は外観上無被害であった。左の木造2階建て住家が倒壊していた。倒壊した建物は、柱と土台の接合部を確認したが、**長ほぞによる接合で、接合金物は認められなかった。**また、筋交いの存在の確認もできなかった。母材にはわずかな生物痕が見られた。

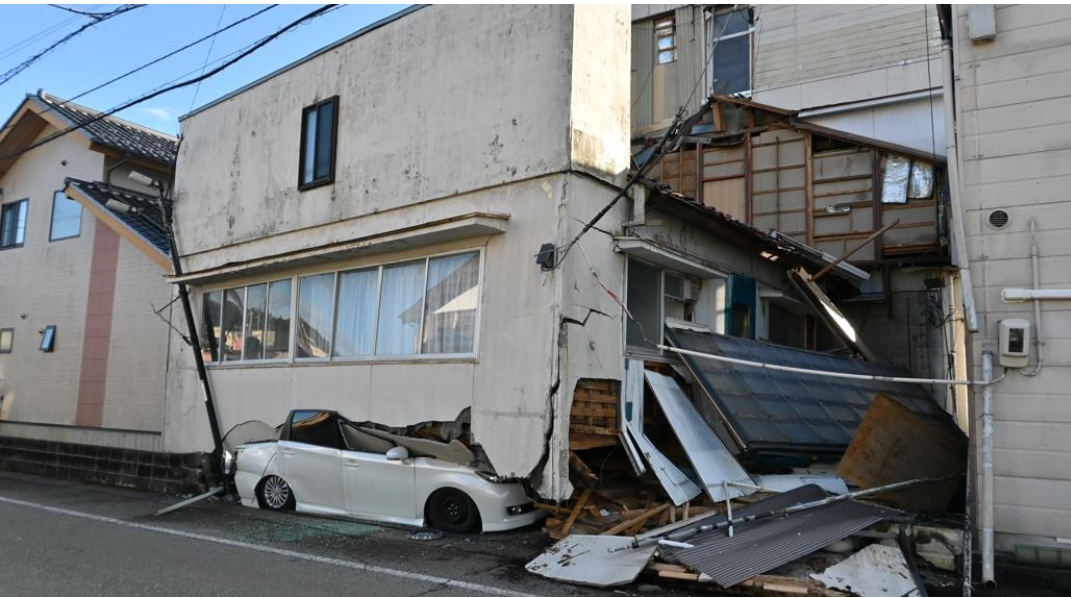
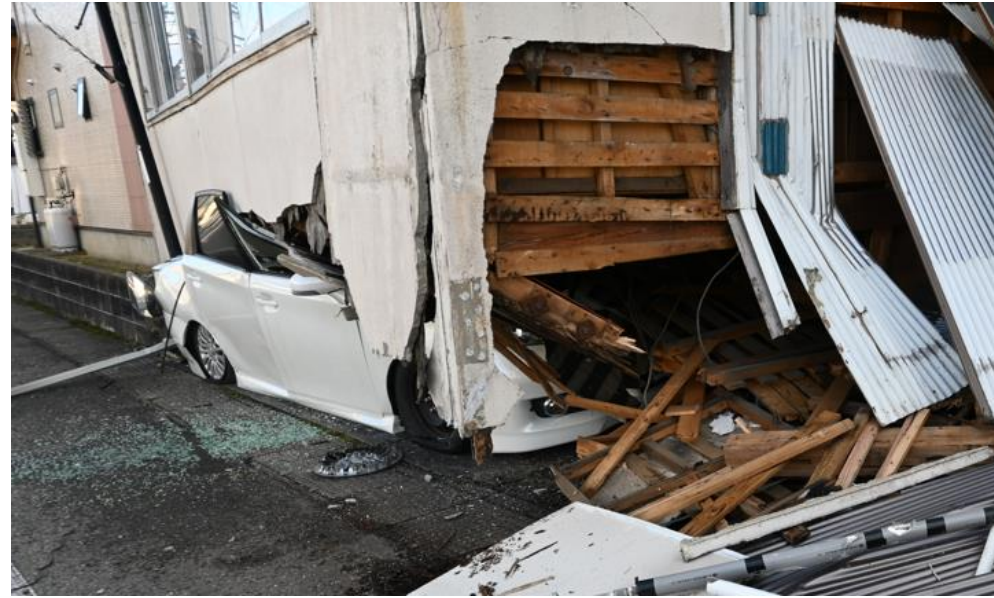
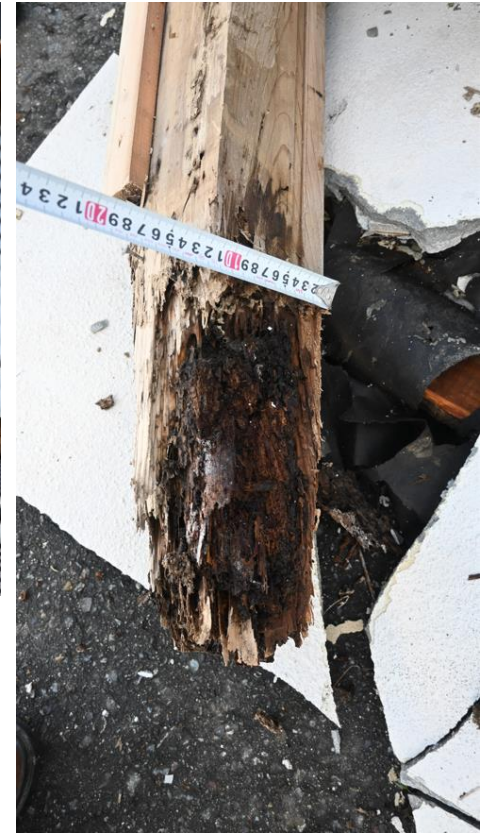
2階建て木造建物、1階が崩壊。  
木造部材の腐朽の程度が大きかった。

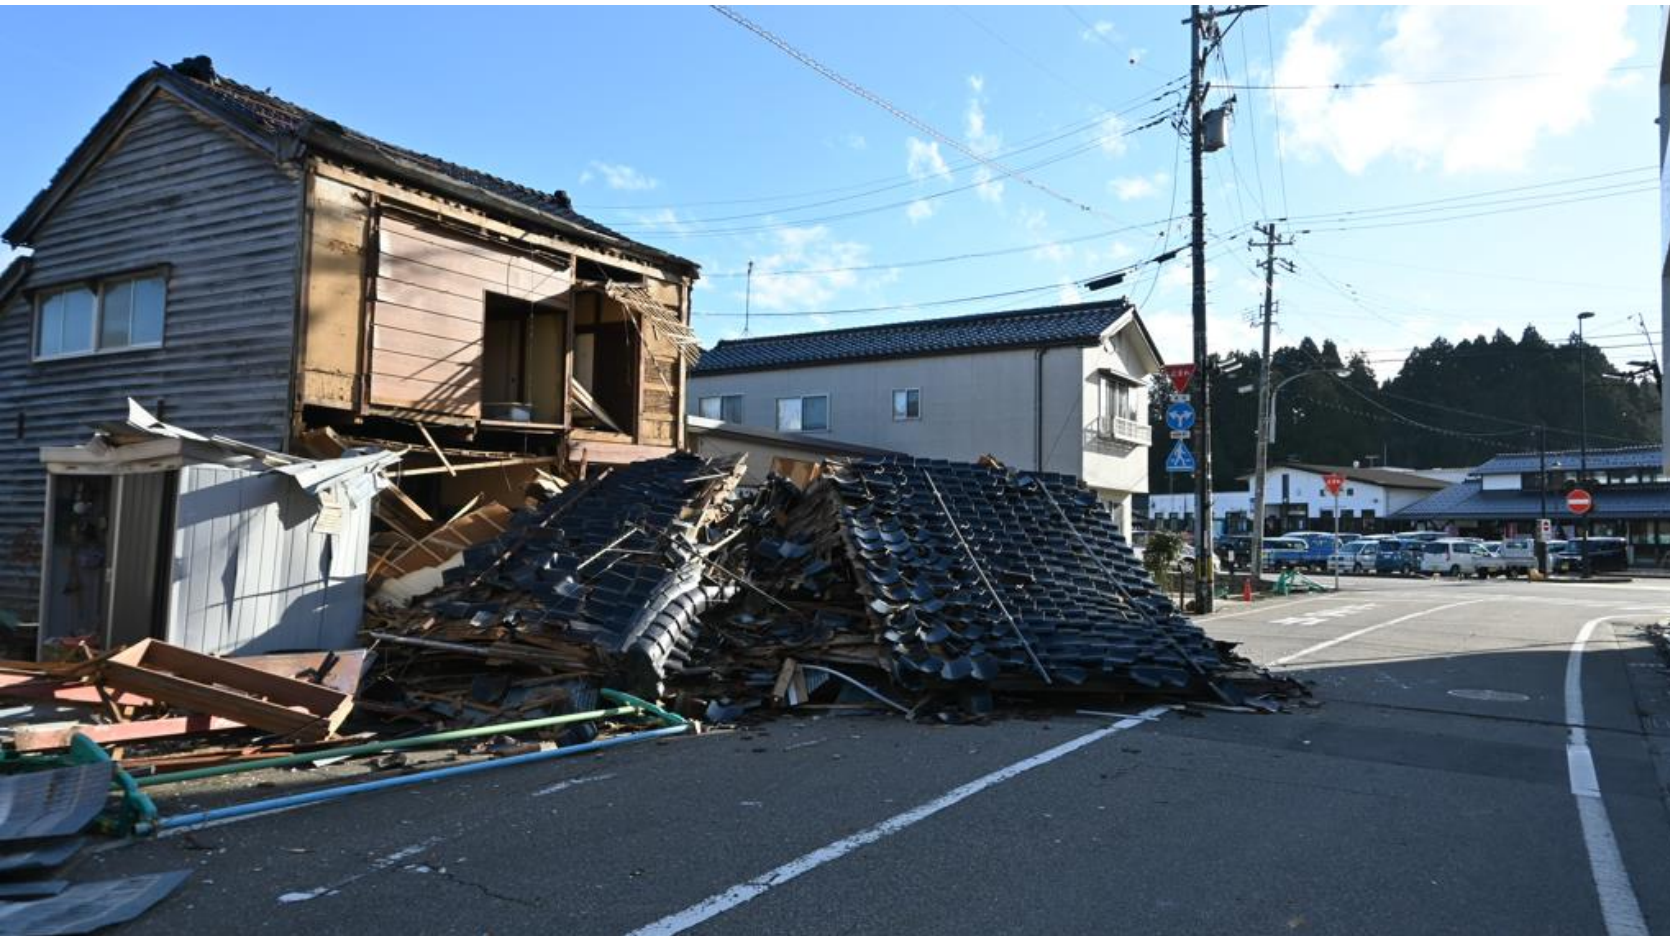
# 地震計近傍の建物被害状況：ISK015（K-Net大町、穴水町大町） Situations around seismic stations: ISK015, Omachi, Anamizu Town

2階建て木造建物、1階が崩壊。  
木造部材は比較的健全。接合部は確認できず。

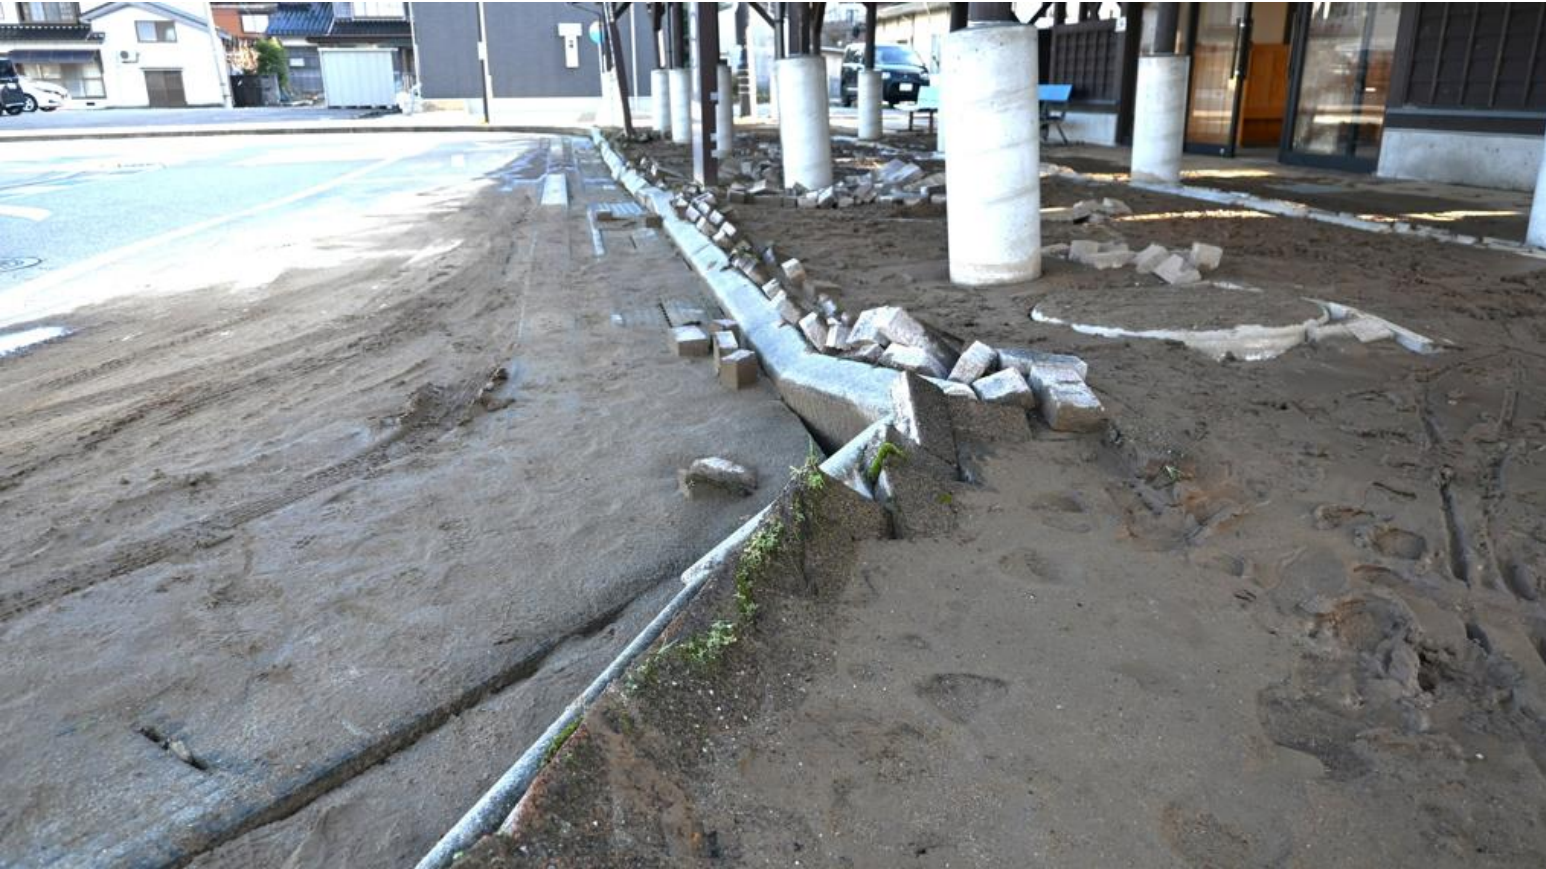
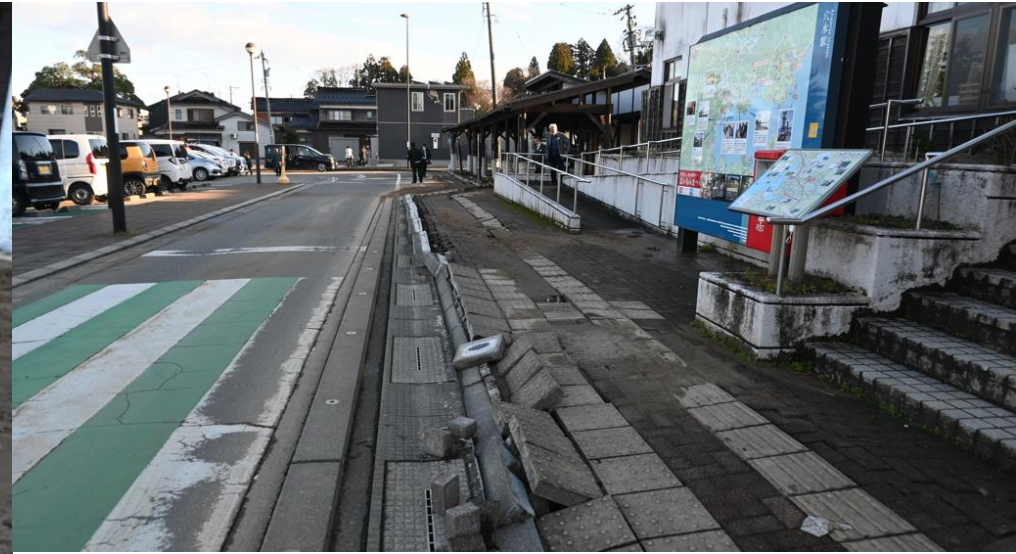
# 地震計周辺の建物被害状況：ISK005（K-Net穴水、穴水町大町） Situations around seismic stations: ISK005, Omachi, Anamizu Town

駅前では、バス停付近に大量の噴砂と縁石・インターロッキングの変状があり、震度6弱相当以上の様相。駅前のRC造4階建物は周囲の歩道に比べて沈下（30cm）していた。噴砂もあった。

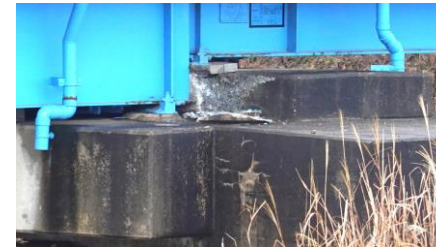
**米町川橋**：取り付け部の段差、上部構造OK、周辺地盤で液状化噴砂、道路舗装被害、**支承台座コンクリート損傷**（追記）

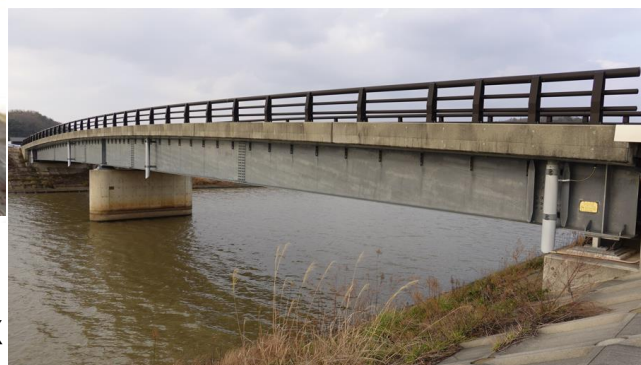
**清水大橋**：取り付け部の段差、上部構造OK、ゴム支承残留せん断変形

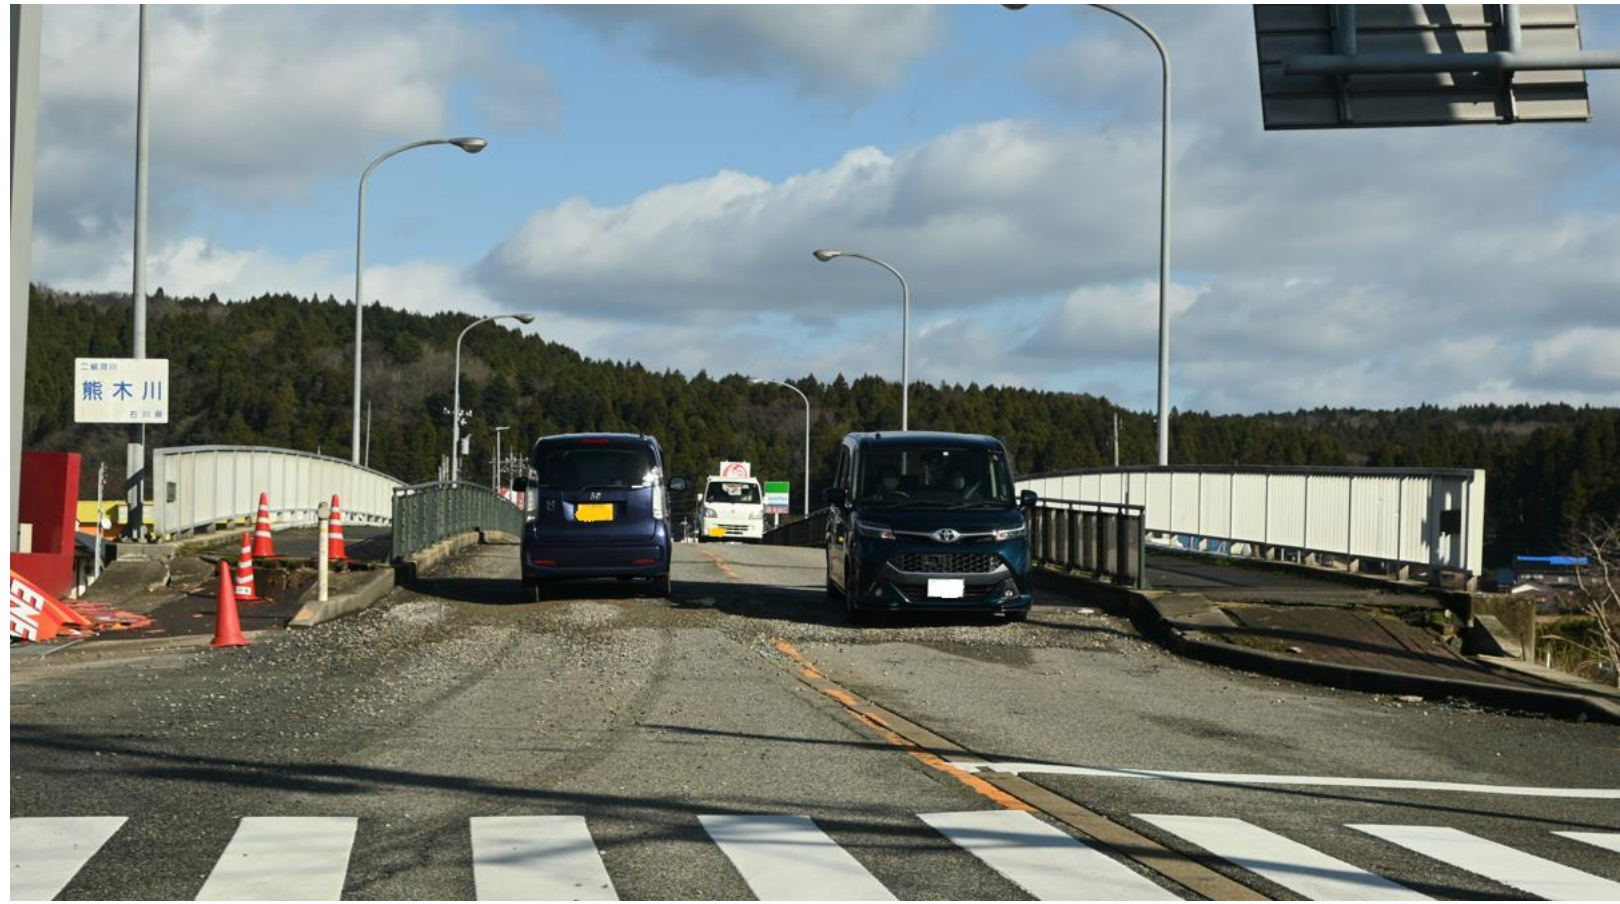
**中島大橋（国道249号）** 6径間PC桁橋、上部構造外観無被害、取り付け部段差40cm、砂利で応急対応済

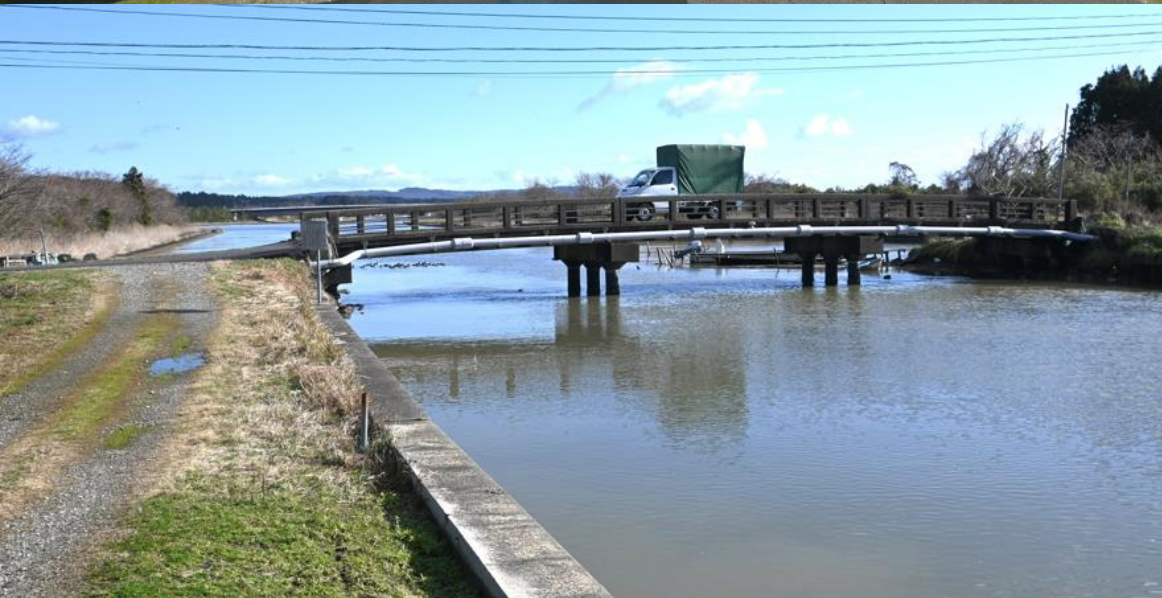
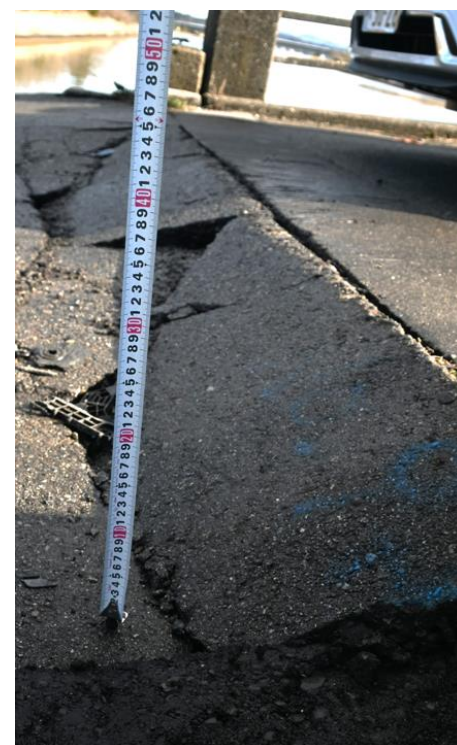
**上部構造**には被害認められず、**橋台と取り付け部の段差（北側のみ）30cm**

**下部構造**：コンクリート杭パイルベント橋脚、被害なし

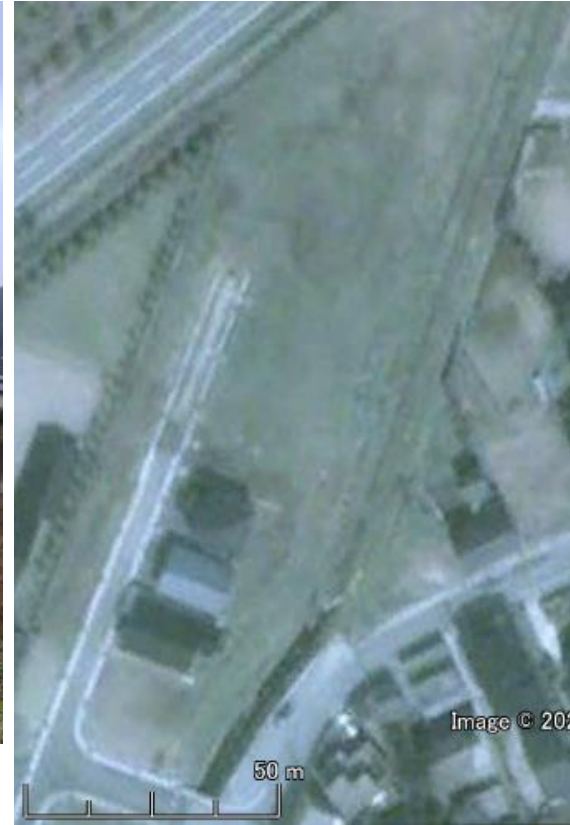
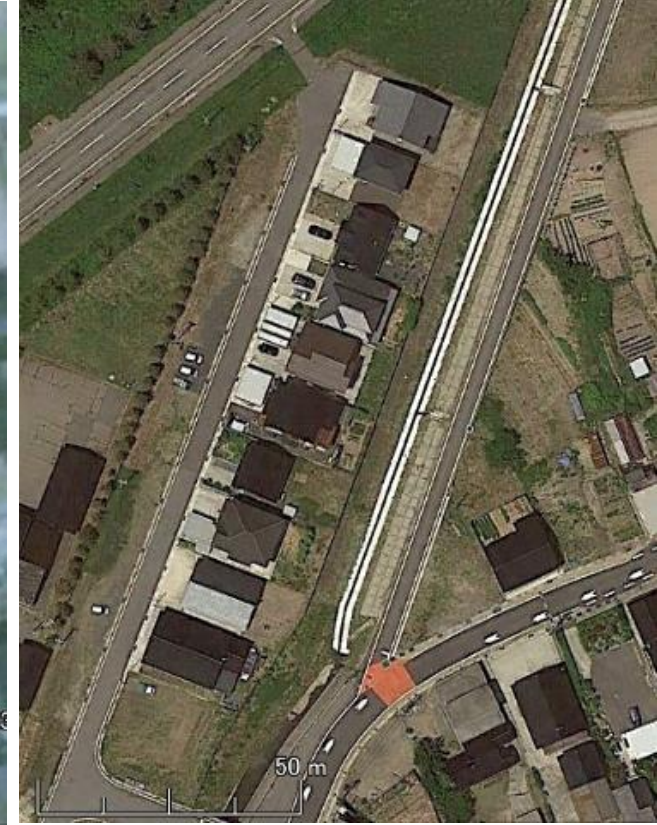
# 輪島市門前町道下地区西側での無被害の木造住家（推測2000年基準） No damage wooden houses at the west side of Toge, Monzen, Wajima

その後はさらに7棟が増えており、2024年能登半島地震遠望目視では外観からは被害が認められなかった。

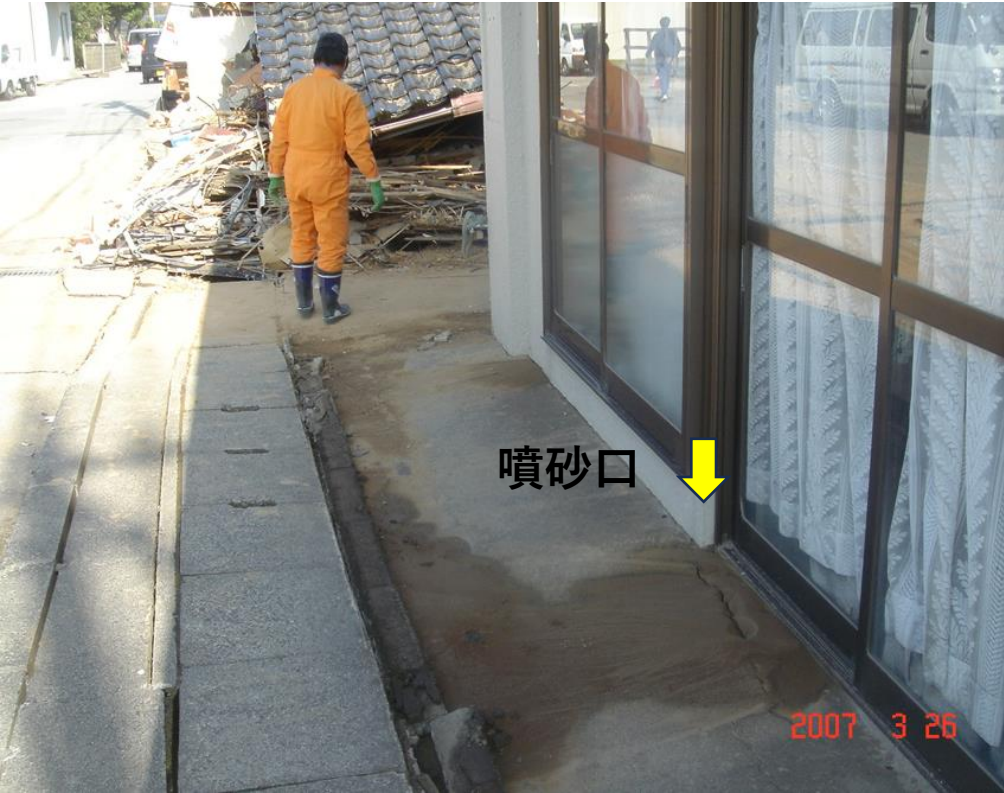
# 輪島市門前町道下での再液状化 Re-liquefaction around a house in Toge, Monzen, Wajima

**2007年地震**：RC住宅玄関前たたきコンクリートの亀裂からの液状化噴砂（茶褐色の中砂、噴砂口は約50cmで少量）

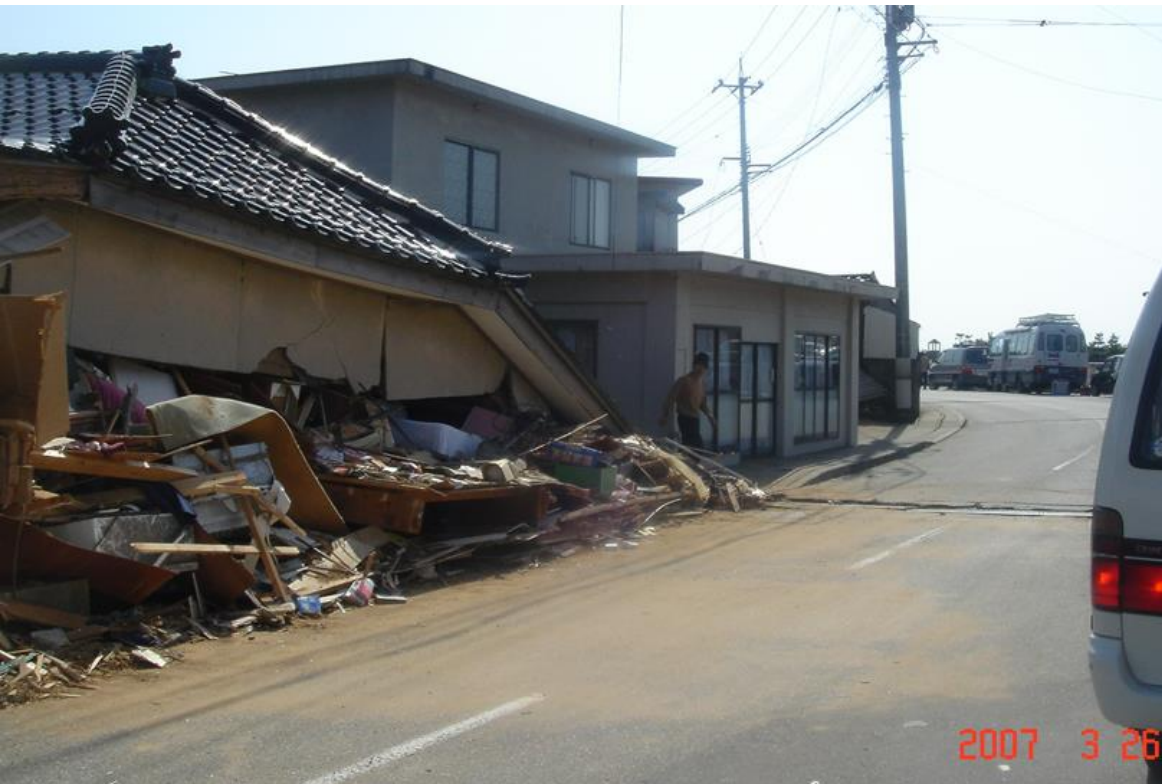
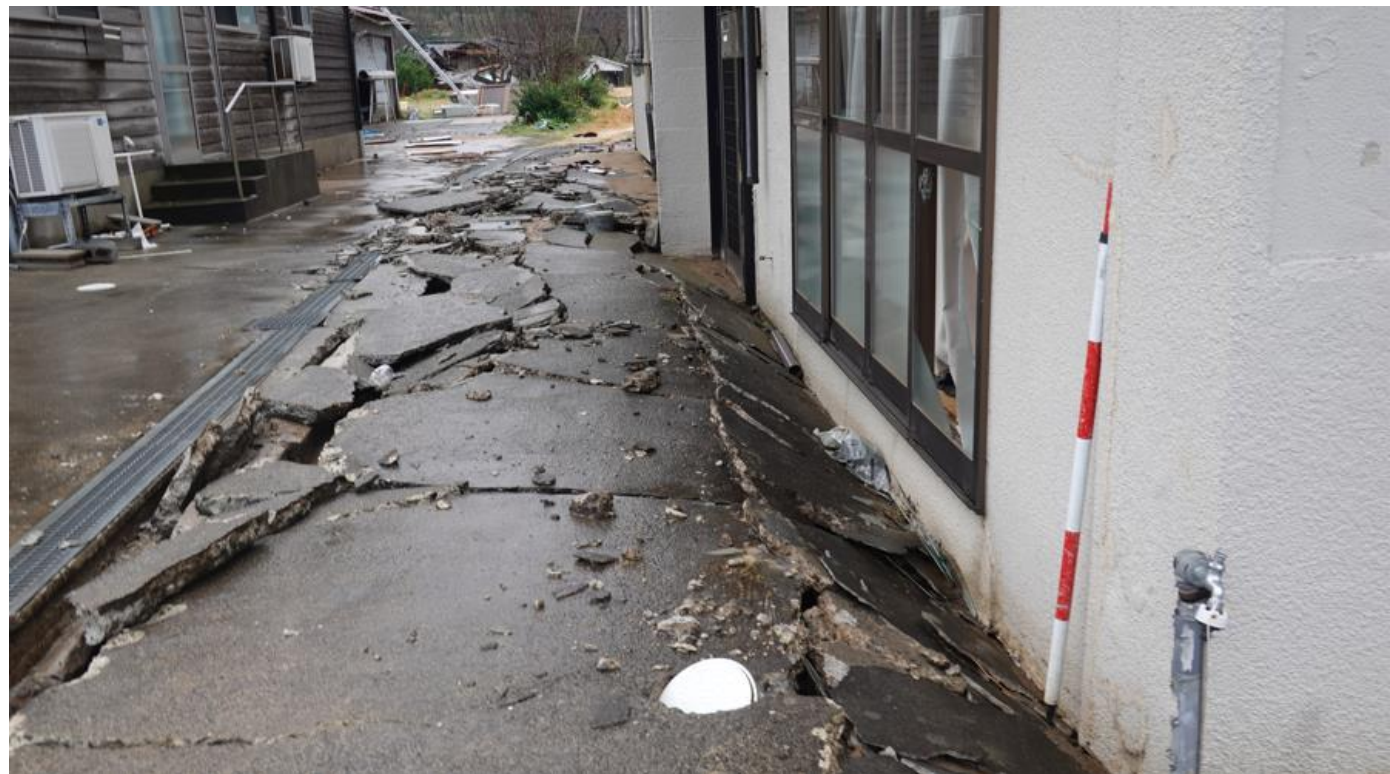
# 輪島市門前町道下での周囲が液状化したRC住宅 An RC house with liquefaction around it in Toge, Monzen, Wajima

**2007年地震**：RC住宅周辺に液状化噴砂があったが沈下は無視できる程度であった。躯体は無被害。

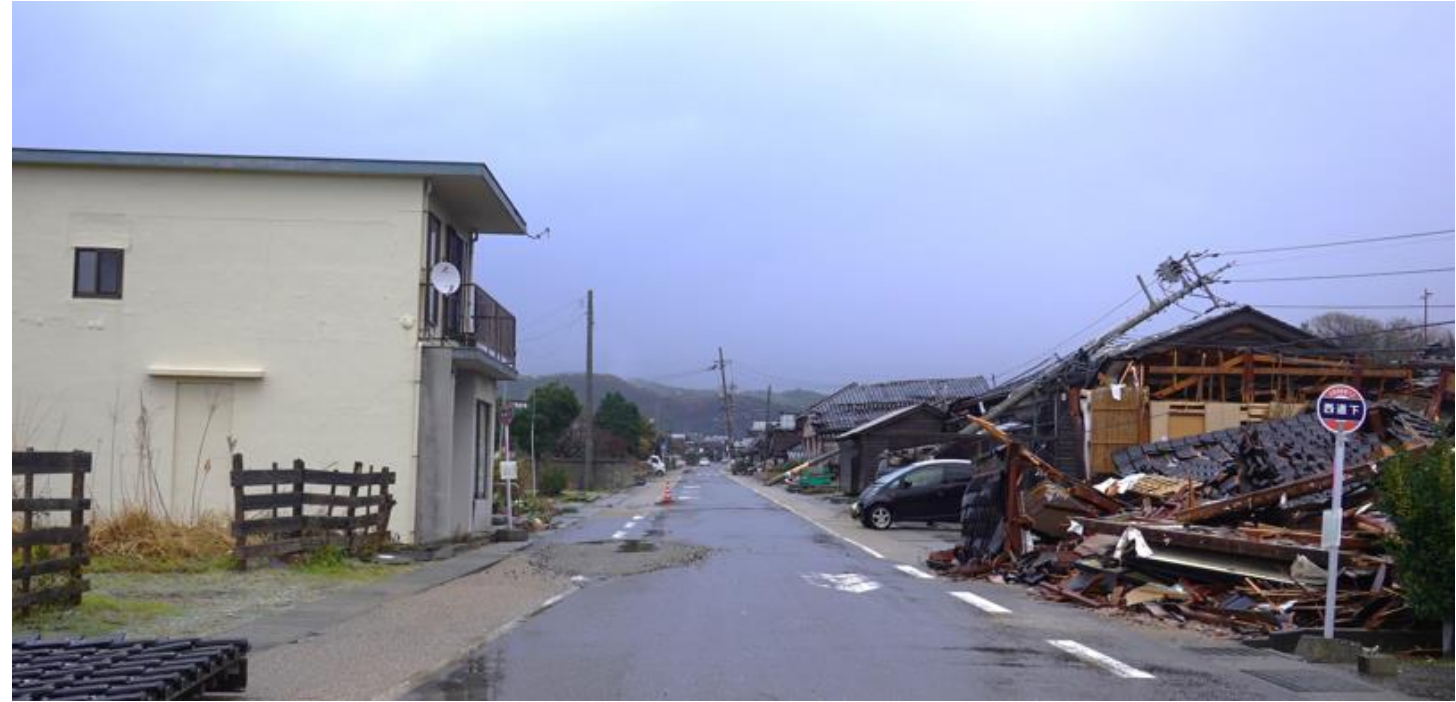
2007年地震：道路右側、倒壊した木造建物もあるが、被害の小さな木造建物が多い。

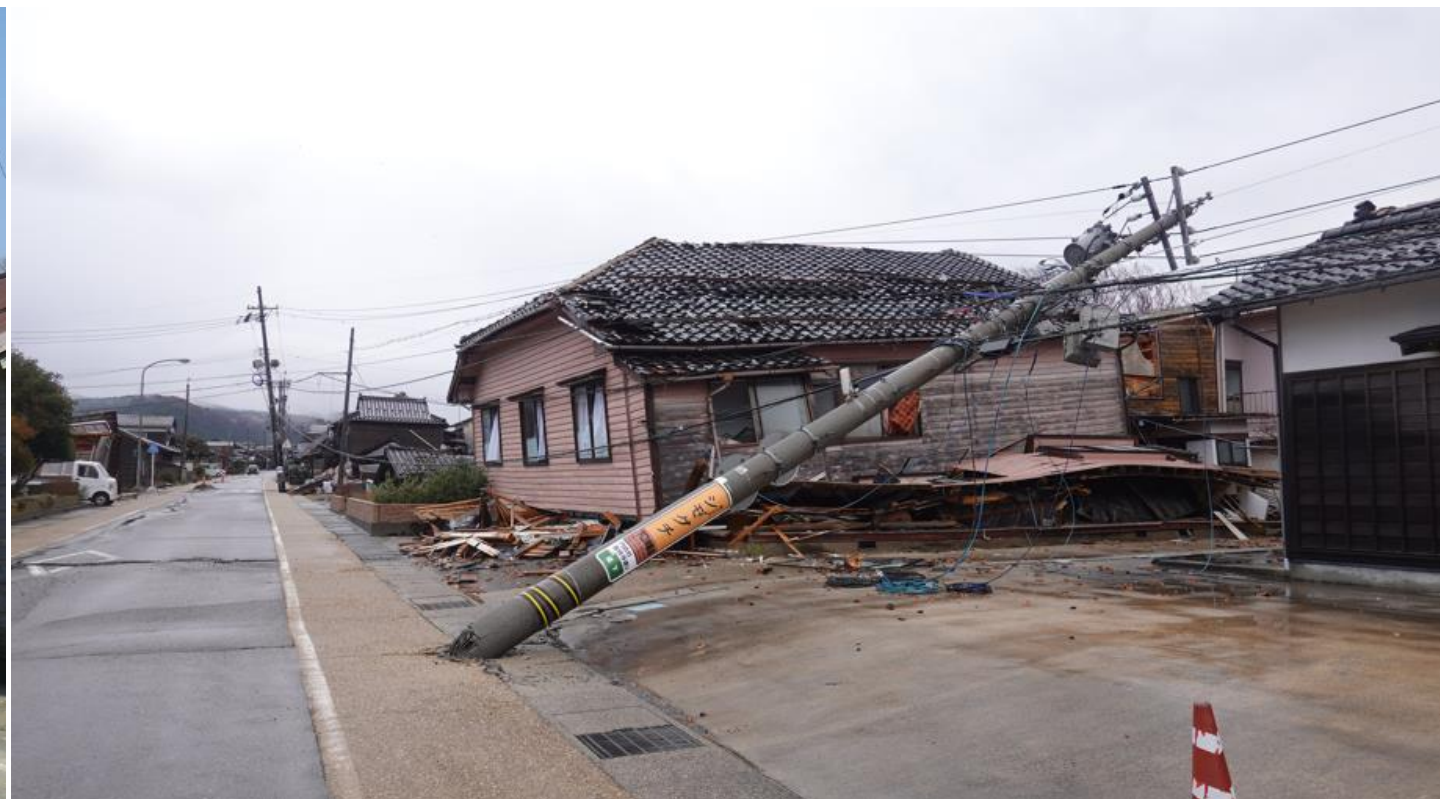
2007年地震：桃色塗装の板張り2階木造住宅は軽微被害、瓦無被害。東隣2階全壊、西隣2階倒壊、電柱健全。

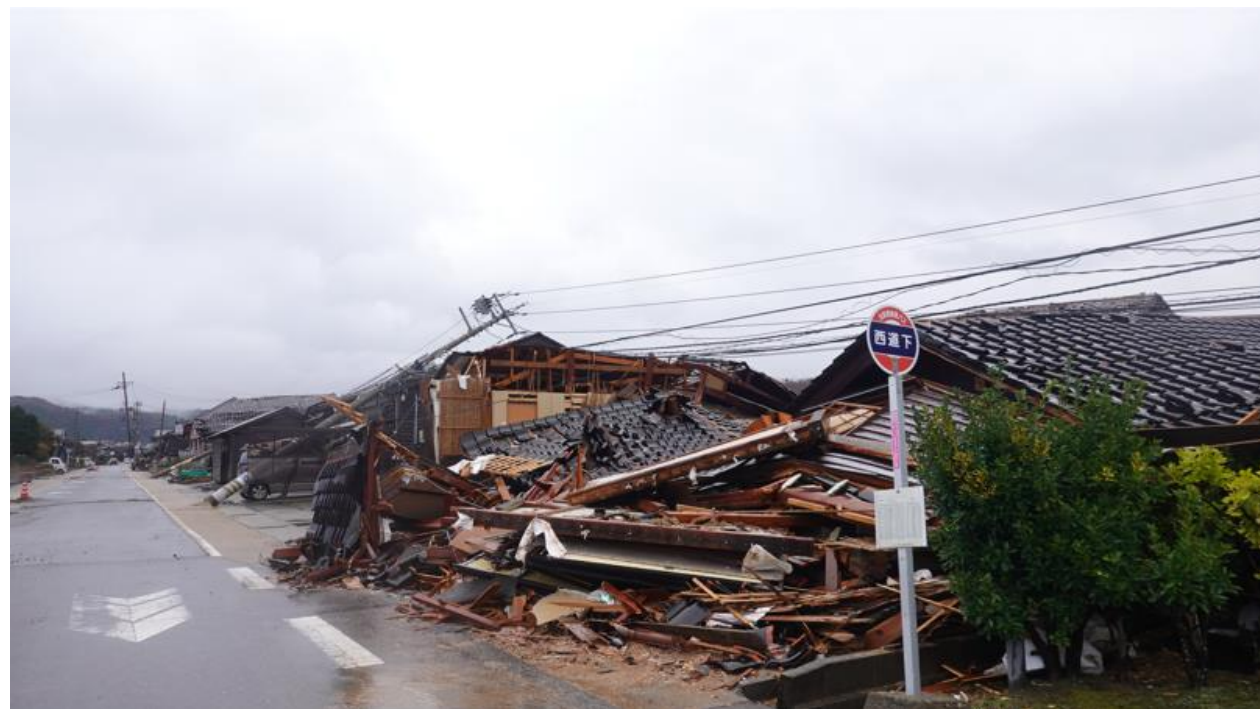
2007年地震ではほぼ無被害で地震に耐えた3棟は、2024年地震でその3棟とも倒壊した。そのうちの1棟
