# 令和6年能登半島地震緊急現地調査速報会, 2024/01/17

Quick reporting seminar on emergency field survey of the 2024 Noto Peninsula Earthquake

愛媛大学 大学院理工学研究科  
インフラメンテナンス工学寄附講座  
特定教授 森 伸一郎

# 緊急現地調査（1月3～7日）の対象と経路

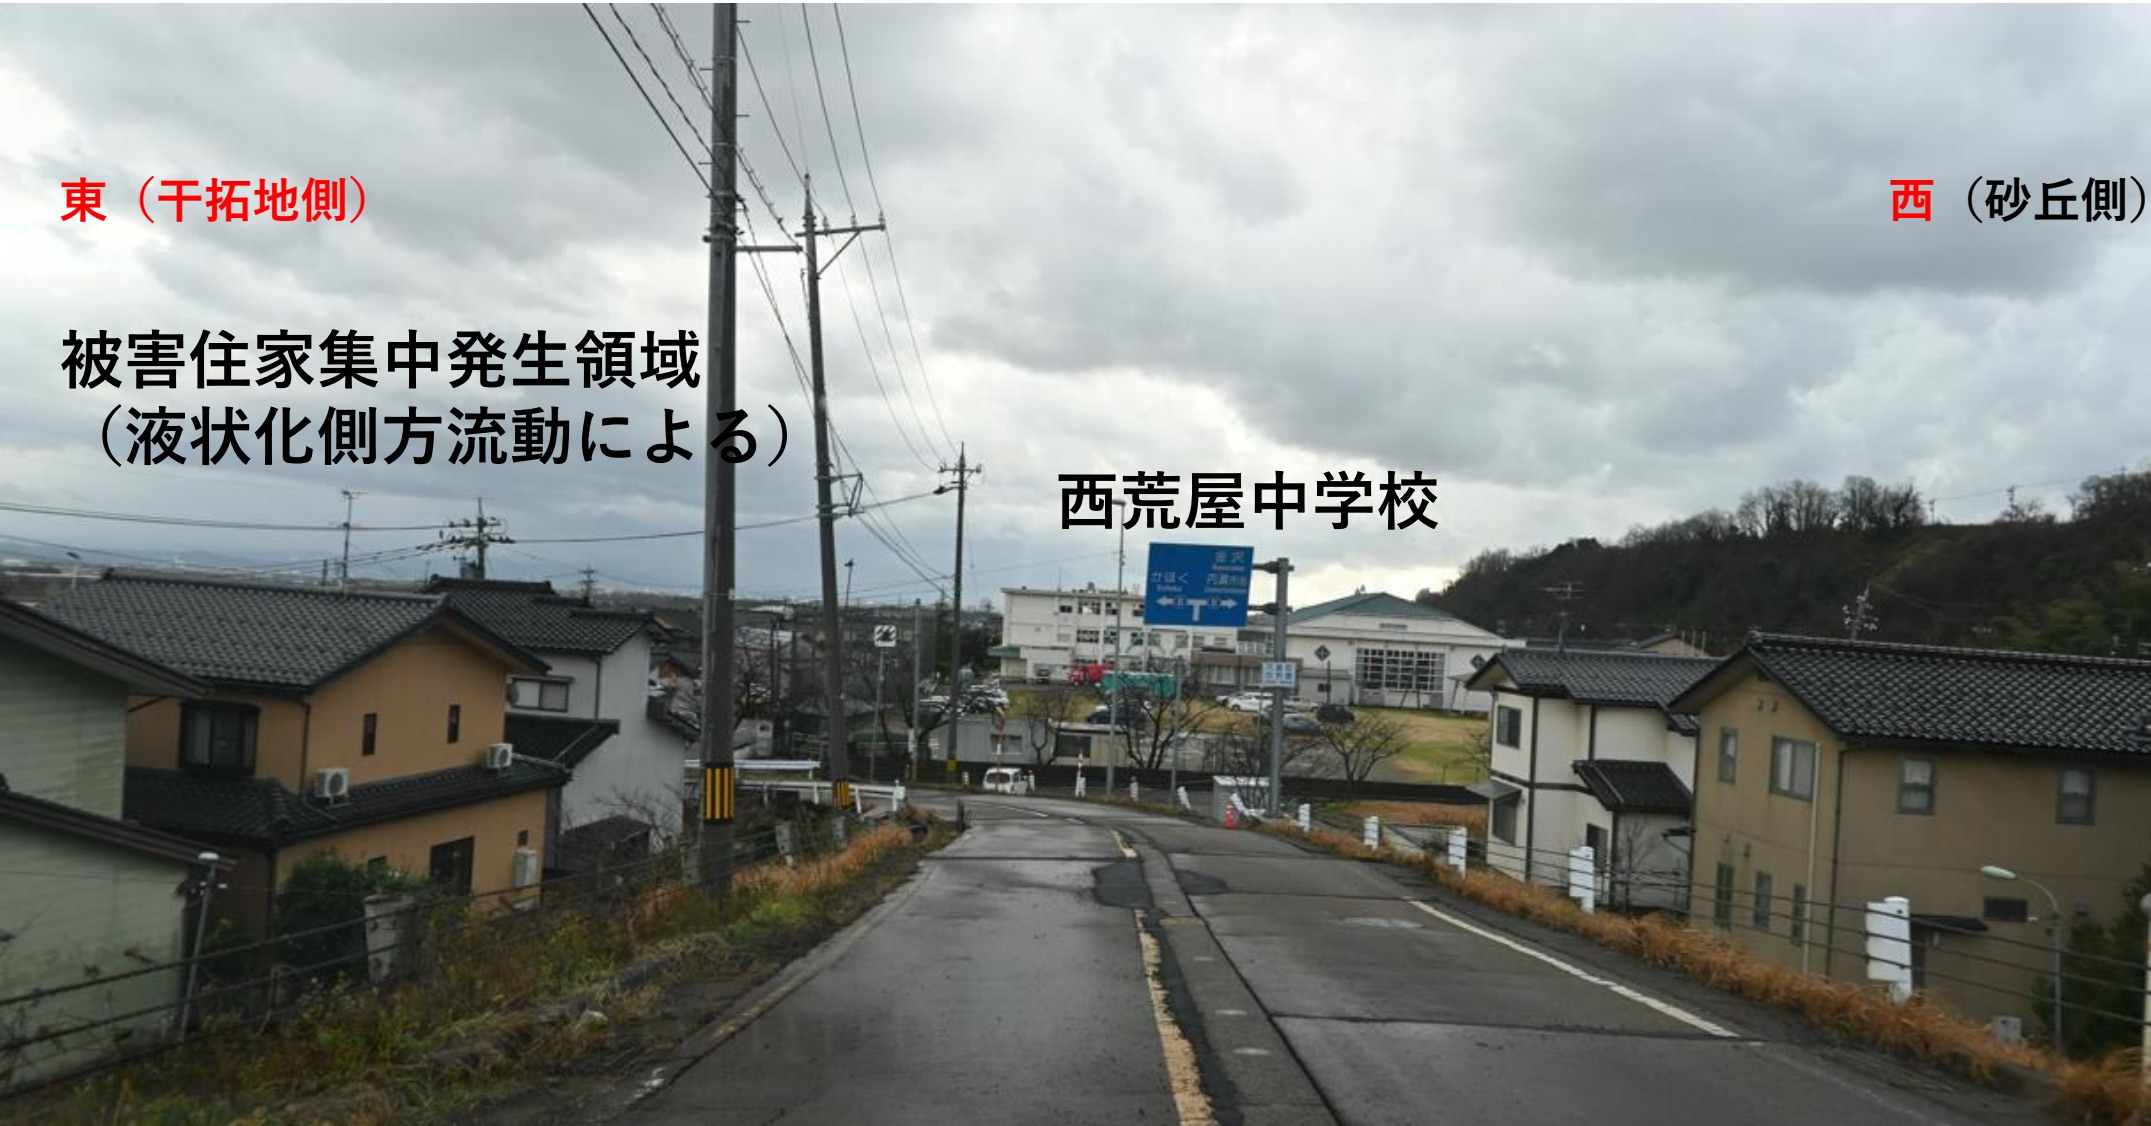
被害領域の西側砂丘上から下がる道路

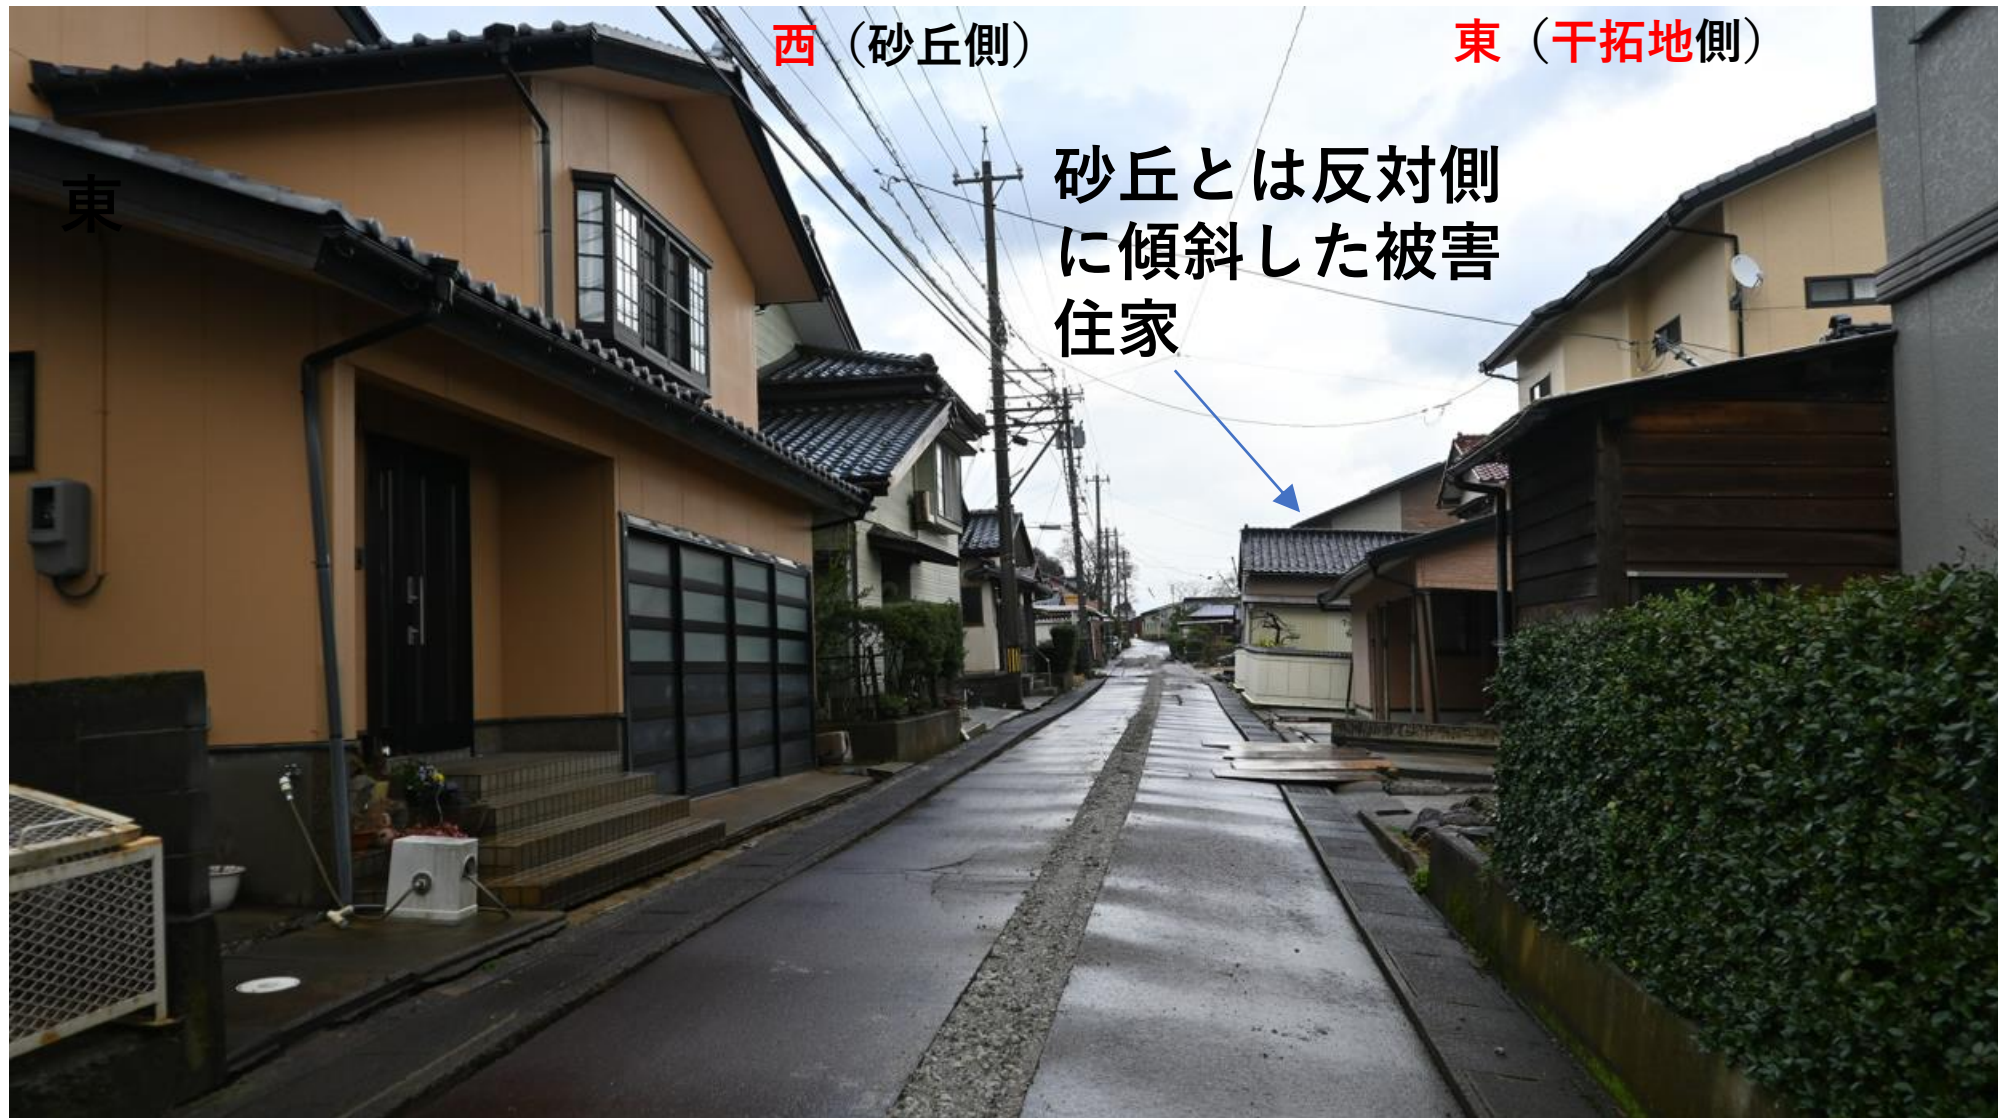
被害領域の西側砂丘上から下がる道路より**北側**

砂丘とは反対側に傾斜した被害住家3棟、傾斜のみで外壁・屋根は損傷なし

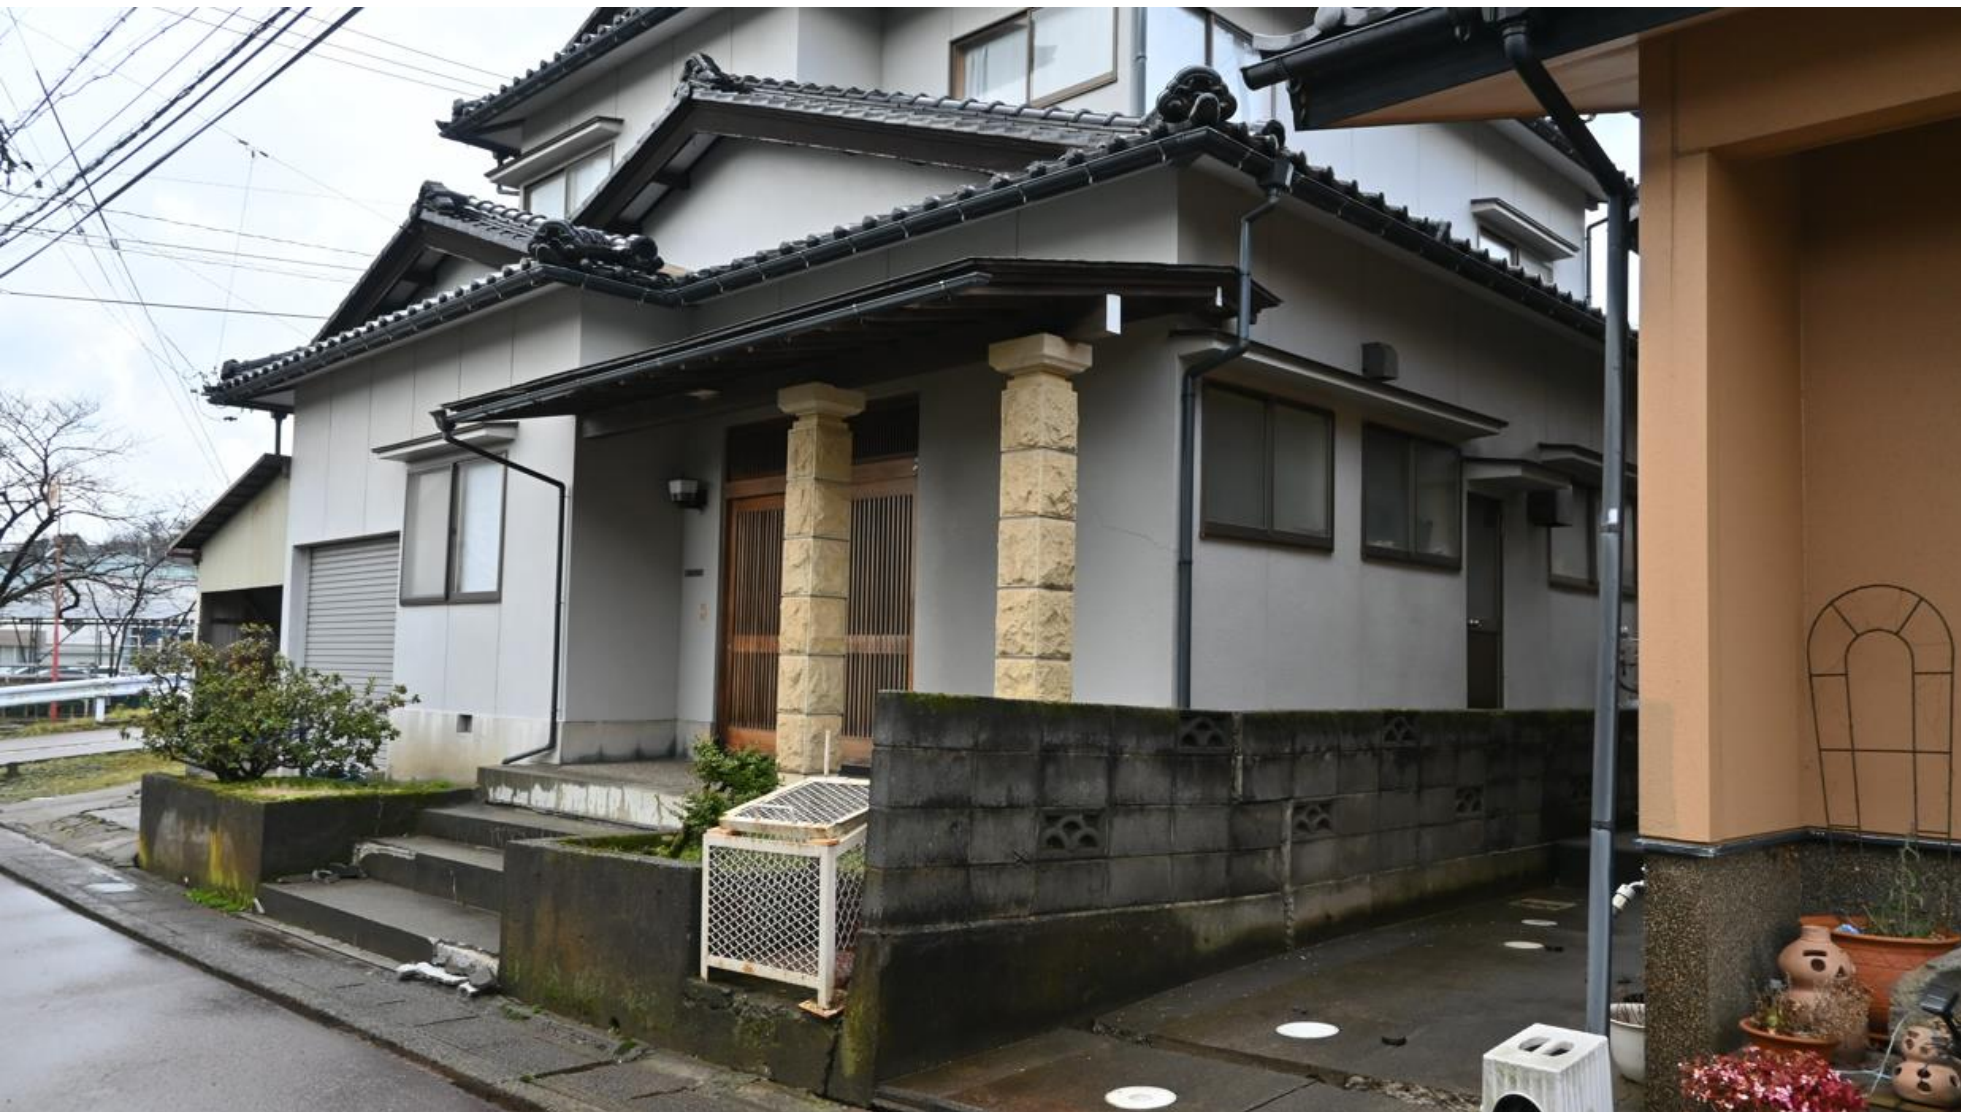
被害領域の西側砂丘上から下がる道路の終点より北側  
写真右奥が砂丘

砂丘側にわずかに傾斜した被害住家、ブロック塀の傾斜から住家の傾斜がわかる

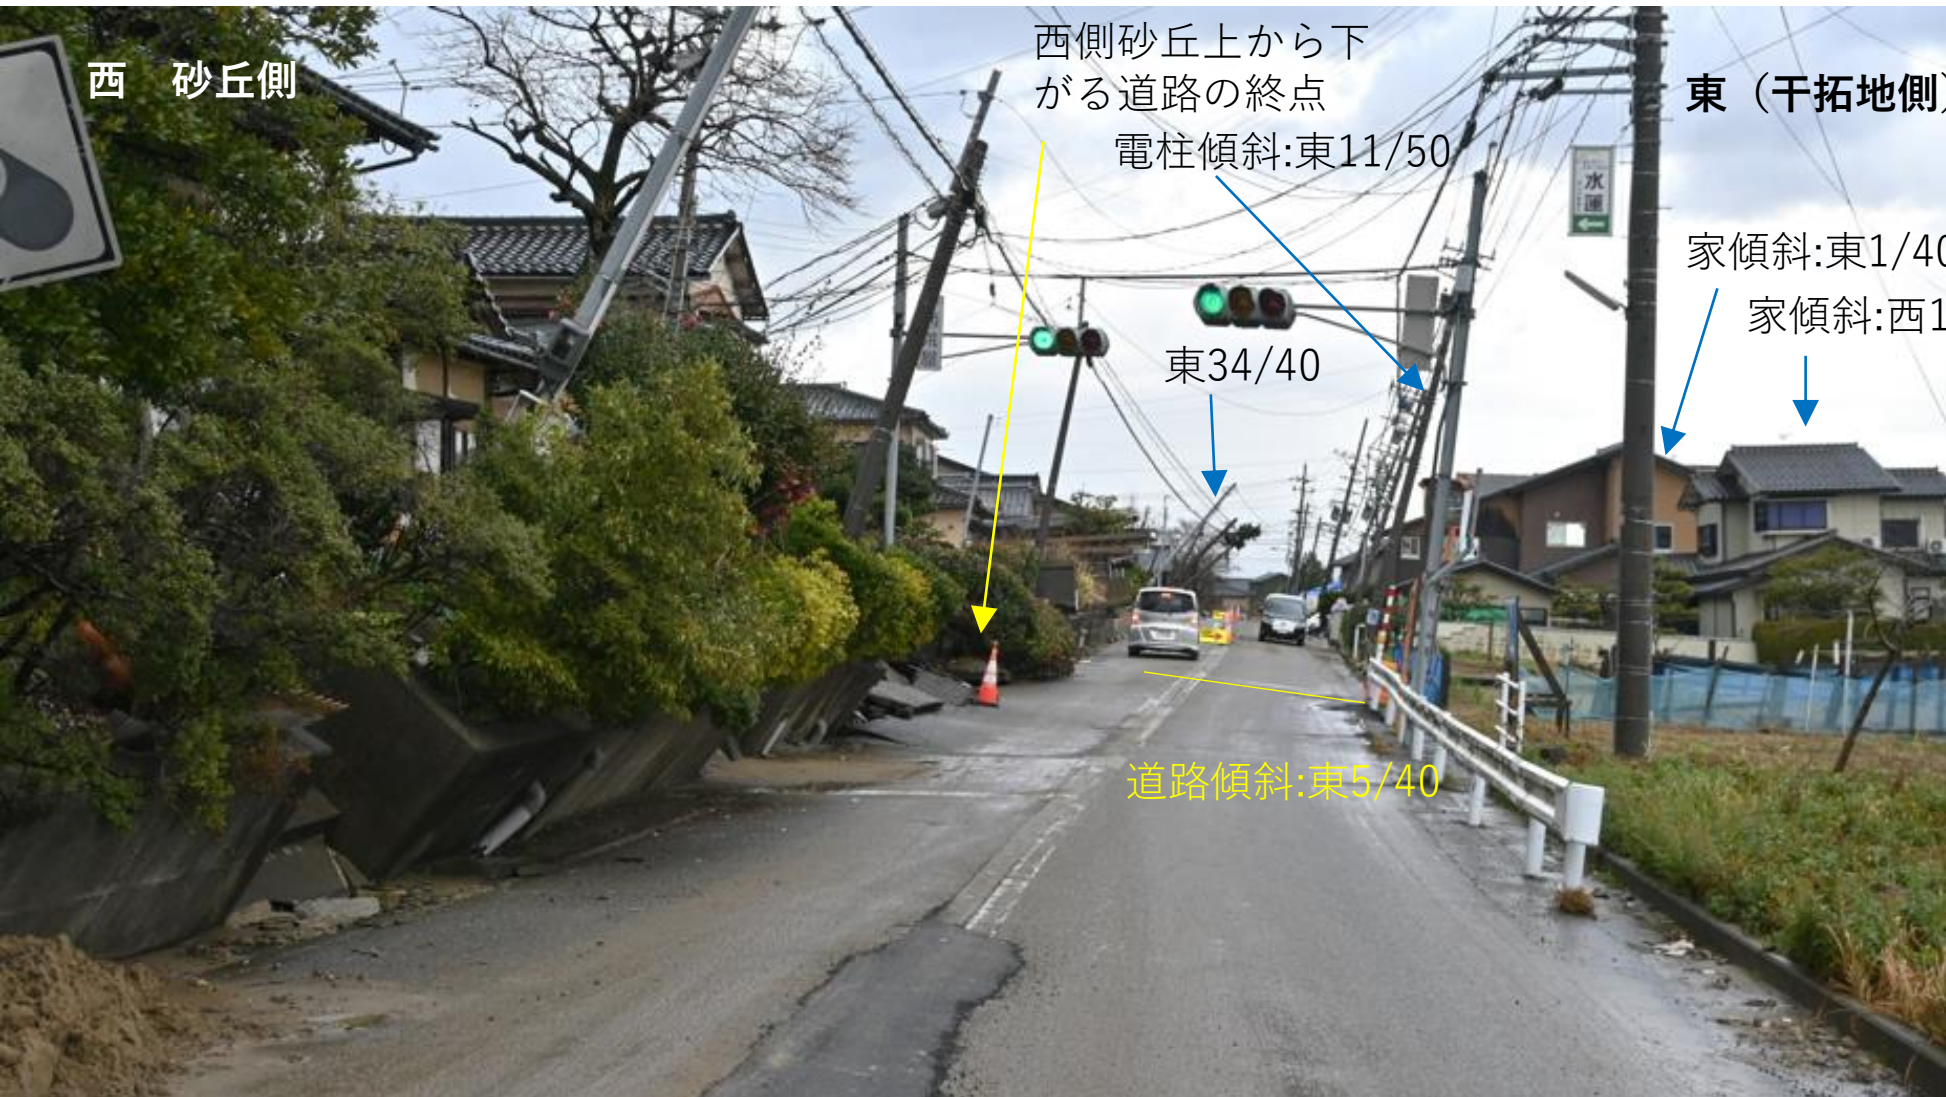
被害領域の西側砂丘上から下がる道路の終点 (信号機) より**南側**状況

道路 (県道162号) は砂丘とは反対側の東側に傾斜 (最大5/40) し、電柱も全て東傾斜している。干拓地側の道路脇の家屋も東傾斜 (1/40) が認められる。被害住家、ブロック塀の傾斜から住家の傾斜がわかる
