2014年11月22日長野県北部の地震 初動調査(平成26年11月24日)速報

(平成26年11月25日 00:00 暫定版)

信州大学工学部 建築学科

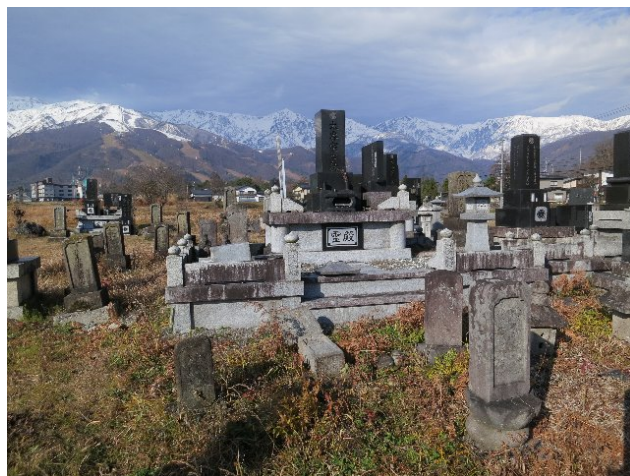
写真2 KiK-net 白馬 近傍の墓石転倒状況

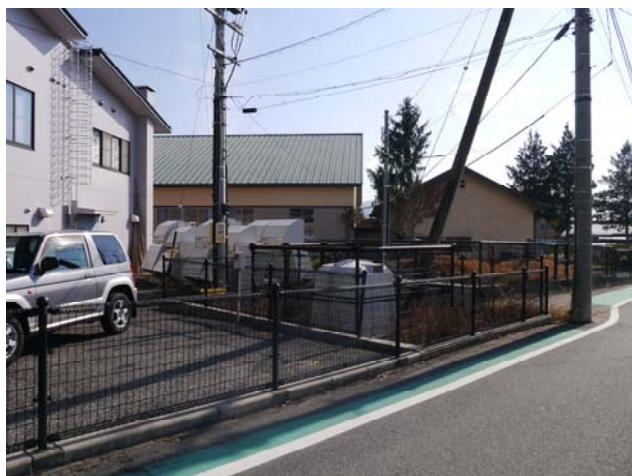
大町市諸施設図書館の敷地南西脇に設置されている。周辺の地盤や建物に被害は確認できない。また、すぐ南にある墓石も転倒していない。

写真3 K-NET 大町 設置状況

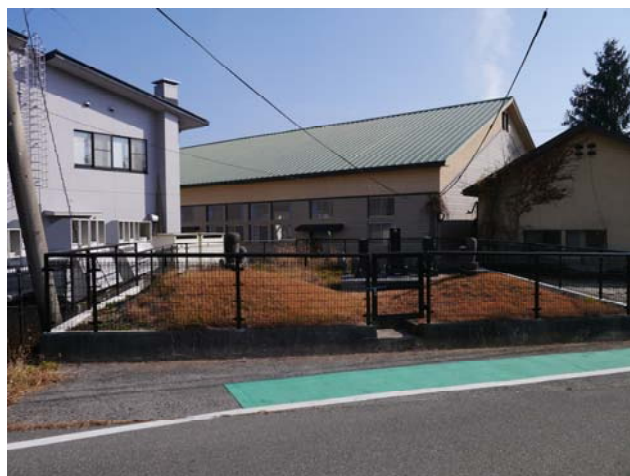
写真4 K-NET 大町 周辺の状況

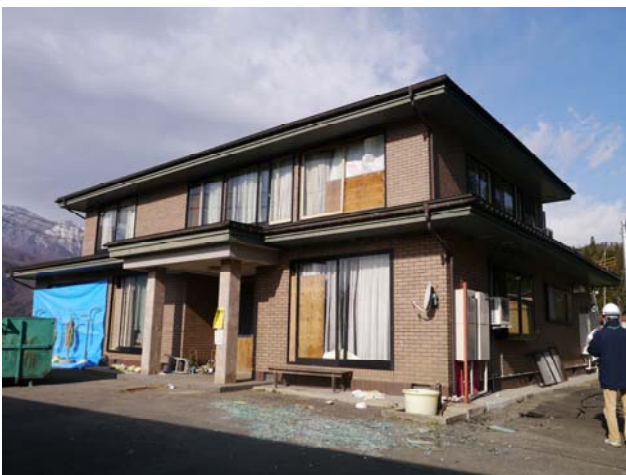
写真 11 応急危険度判定 要注意

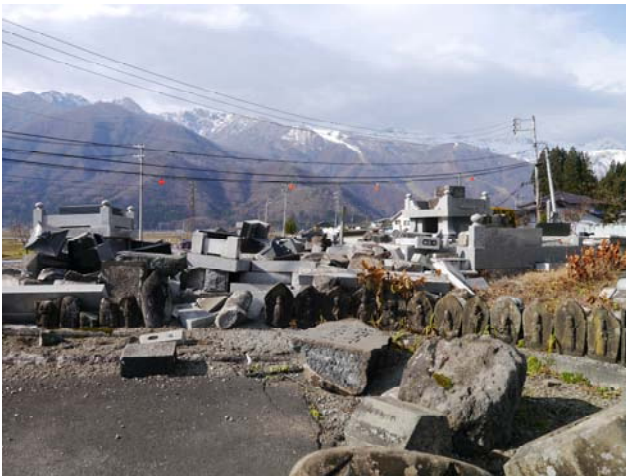
写真 17 墓石の転倒

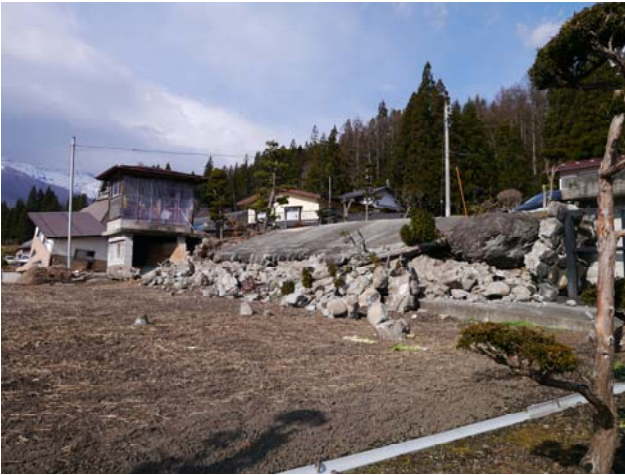
写真 21 擁壁の崩壊

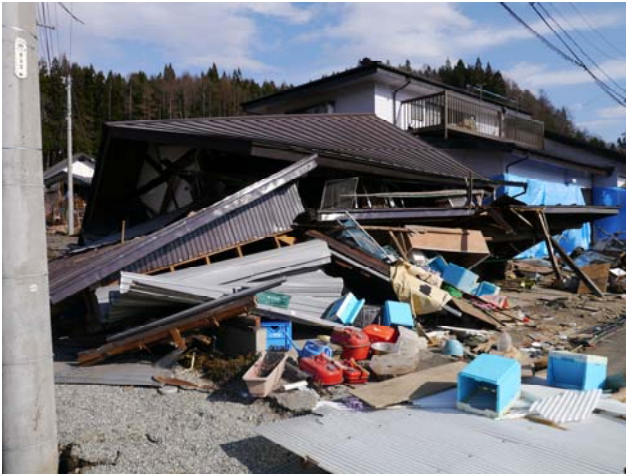
写真 27 倉庫の倒壊

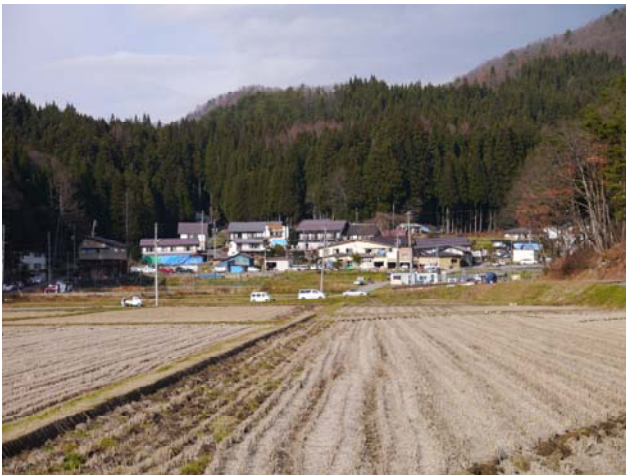
写真 35 全景

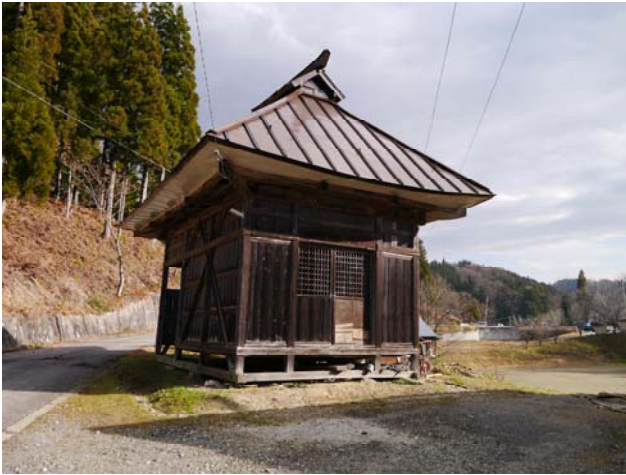
写真 51 建物全体が滑って移動

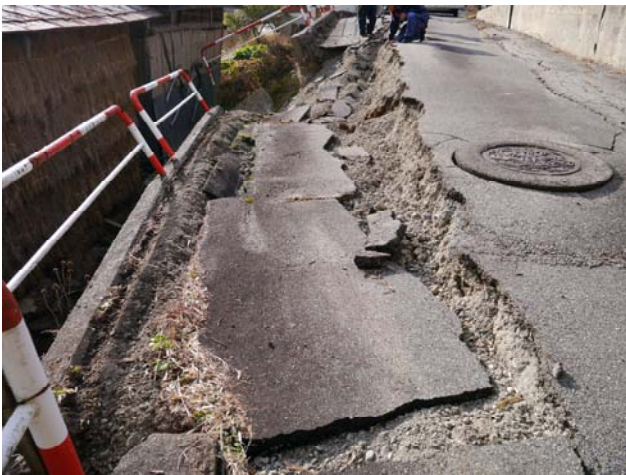
写真 53 道路の崩壊

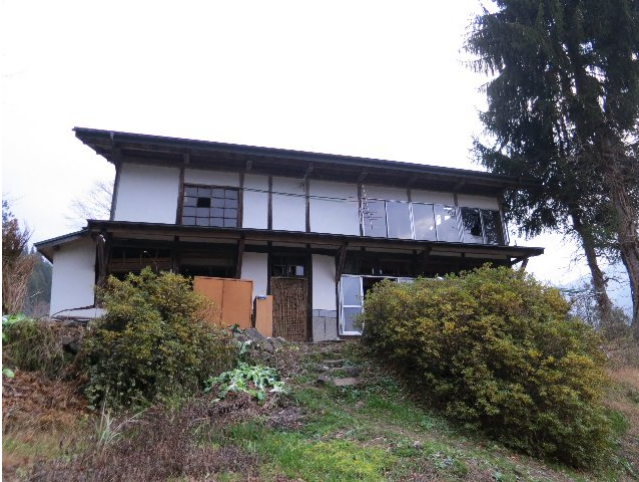
写真 77 被災建物外観

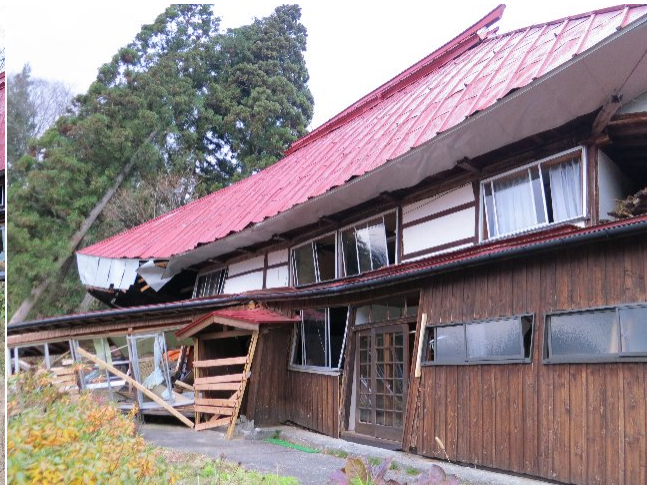
写真 82 被災建物

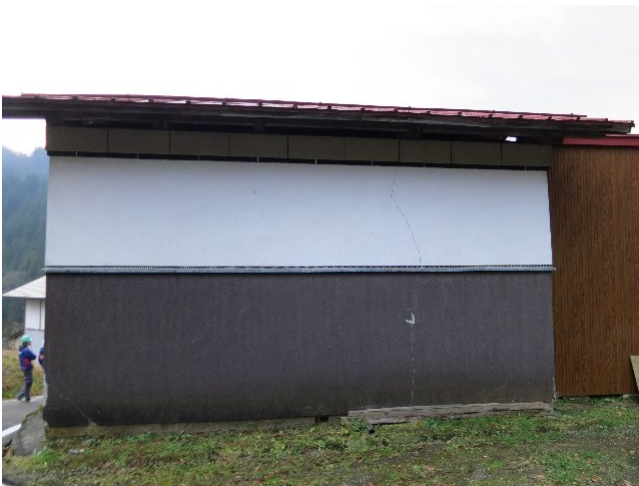
写真 85 被災建物隣の土蔵
