平成 28 年（2016 年）熊本地震被害調査報告

調査期間：2016 年 5 月 14 日（土）～15 日（日）

調査者：西山 峰広（京都大学大学院工学研究科建築学専攻 教授）

調査地域：熊本県熊本市，菊陽町，嘉島町，宇土市，宇城市

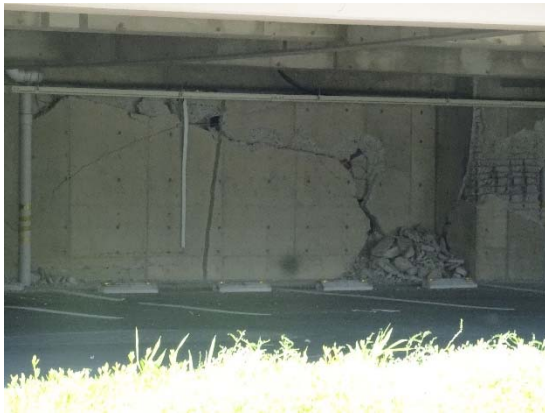
- ・ 梁間方向の 1 階耐震壁において壁板が激しく損傷。かぶりが大きく、壁縦筋がシングル配置で過密に配筋されているように見える。また、側柱脚部におけるカバーコンクリートの剥落も顕著。直上階の耐震壁にもひび割れ多数。
- ・ 1F 桁行方向の連スパン壁の顕著な破壊。柱主筋座屈および壁板のひび割れ面における顕著なずれも確認できる。柱に梁間(面外)方向のせん断ひび割れが見られることから、耐震壁が面外方向にせん断破壊したと推察される。

南棟 1 階桁行方向の連スパン壁

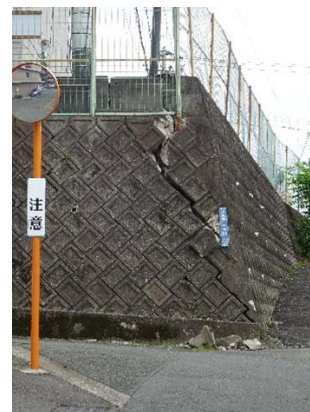
- ・ RC 壁式地上 5 階建て。1982 年竣工。
- ・ 1 階脚部において仕上げモルタルの剥離とみられる損傷を確認。
- ・ 敷地境界の擁壁に大きな亀裂。

擁壁の亀裂

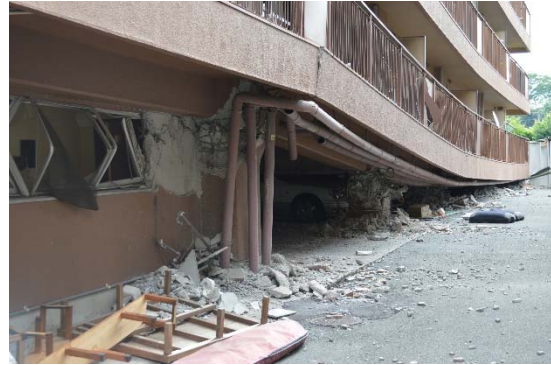
- ・ RC 造地上 9 階建て。1974 年竣工。
- ・ 1 階部分はピロティ構造の駐車場で層崩壊。立入禁止。

1 階の層崩壊

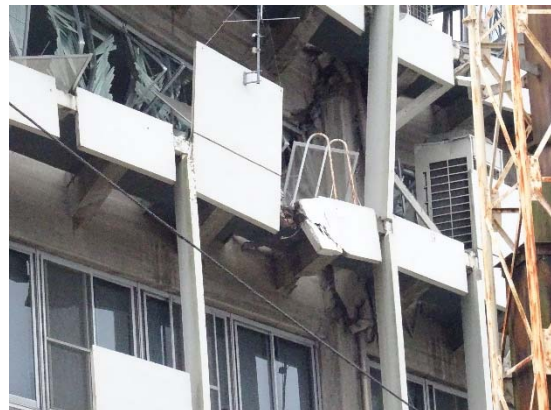
- ・ RC 造地上 5 階建て。1965 年竣工。
- ・ 敷地内および一部の周辺道路・歩道は立入禁止措置が取られている。
- ・ 4 階が部分的に崩壊している。鉄筋の変形状況から、3 階柱-4 階梁接合部では 4 階柱が接合部の手前にずれ落ちているように見える。また、4 階柱-5 階梁接合部では接合部破壊を伴って、5 階梁が 4 階柱の奥にずれ落ちている。

3, 4 階拡大

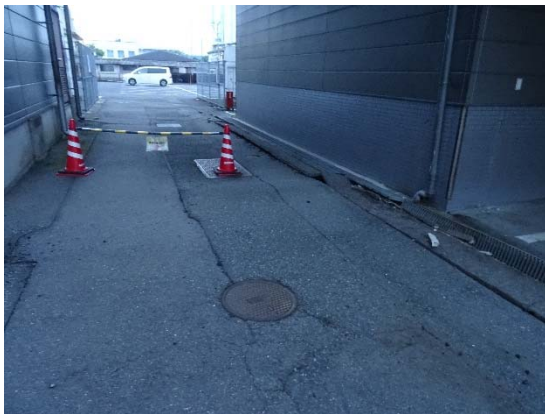
別棟との間の道路

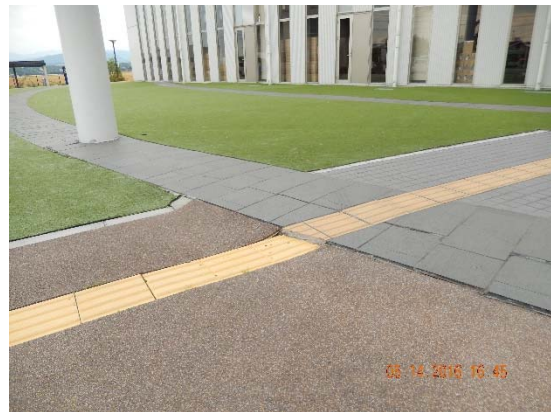
- ・ RC造/S造 (一部 PC造) 地上3階建て。2014年竣工。
- ・ 建物境界に段差。
- ・ エントランス付近のガラス破損

建物境界の段差

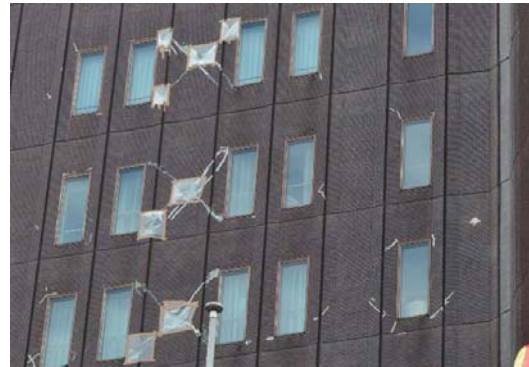
- ・ SRC 造地上 11 階建て，地下 1 階。1975 年竣工。
- ・ 全層にわたって雑壁の損傷が顕著であり，既に補修を開始している。損傷が顕著な宿泊棟については営業休止中。

拡大図

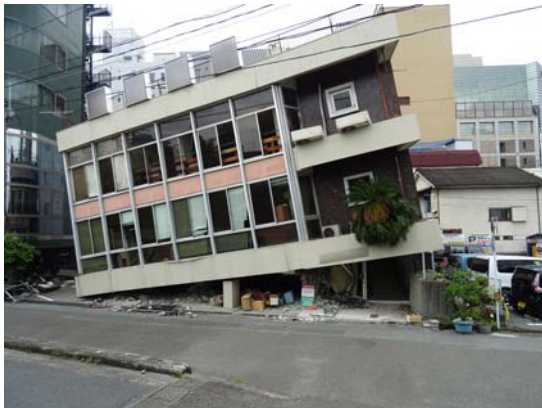
- ・ RC 造地上 3 階建て。
- ・ 1 階層崩壊。
- ・ 主筋は異形鉄筋であり、1 階柱に重ね継手が確認された。

外観

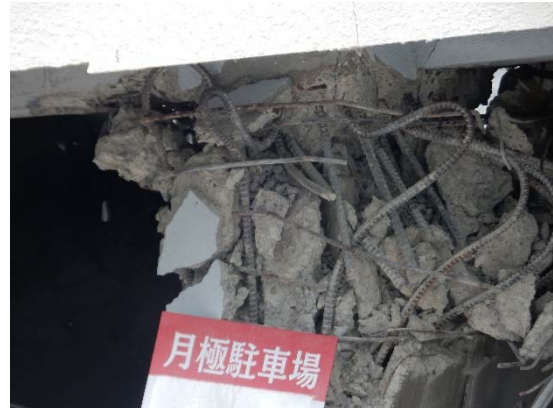
1階柱柱頭

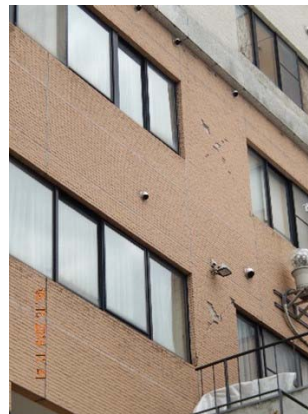
方立壁 (熊本市中央区)

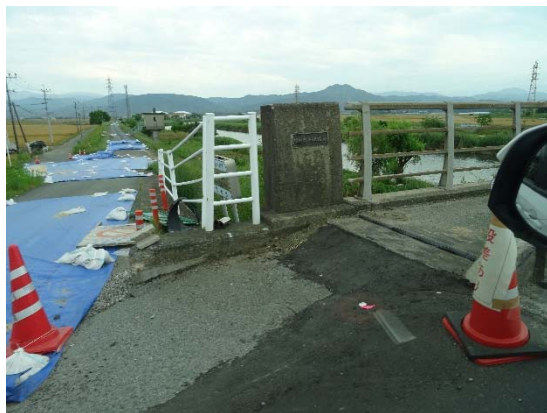
橋および道路の段差 (熊本市東区)

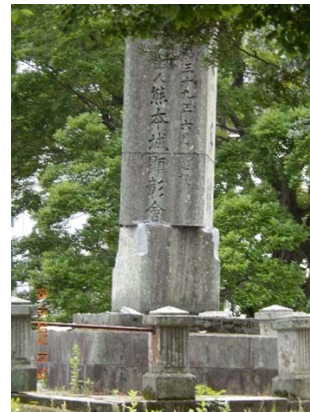
上部が回転した石碑 (熊本市中心区)

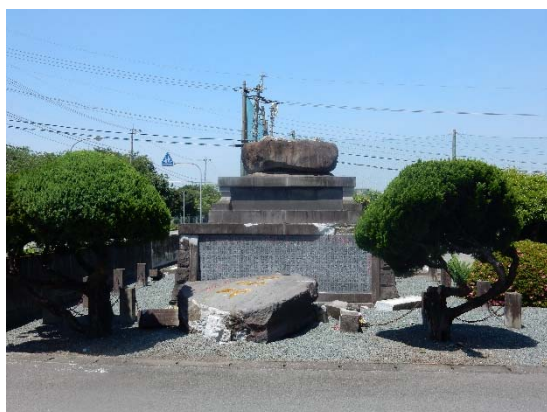
石碑の転倒（菊陽町）
