平成 28 年（2016 年）熊本地震による
木造建築物の被害調査報告会

資料集

主催 日本建築学会近畿支部木造部会

「平成 28 年（2016 年）熊本地震による木造建築物の被害調査報告会」

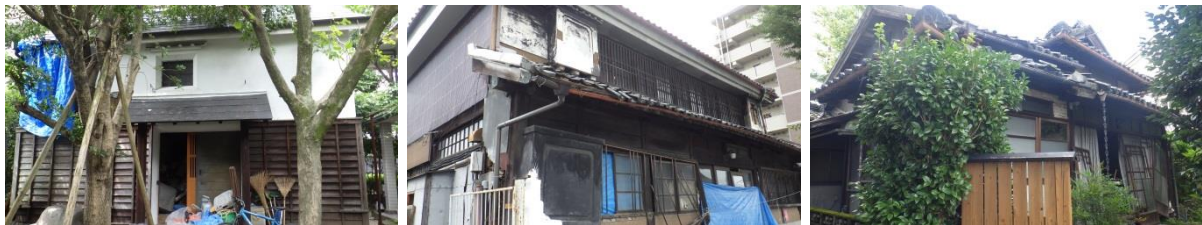
写真 1.6 調査対象建物 左から MR 邸(蔵)、TK 邸(商店)、TK 邸(母屋)

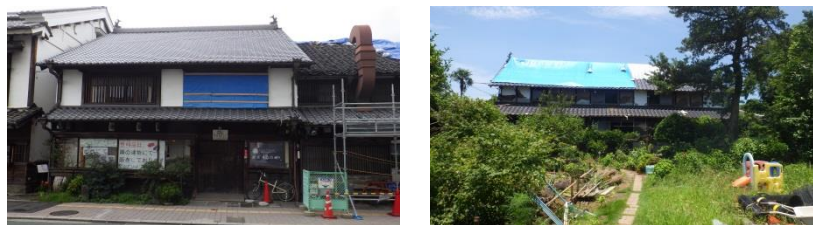
写真 1.7 調査対象建物 左から NT 邸(商店)、SR 邸(母屋)
