## 2016年8月24日 イタリア中部地震被害調査速報

## 1. 概要

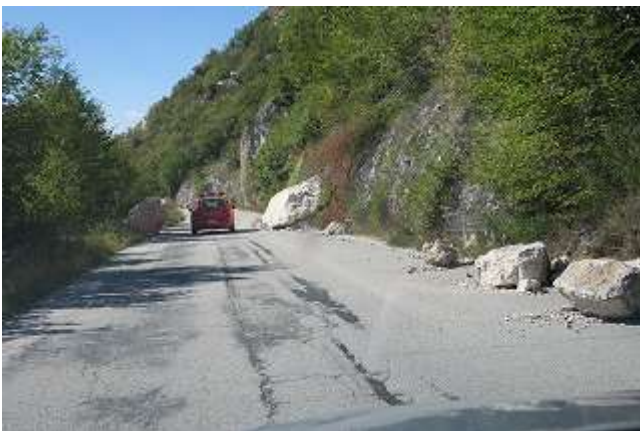
写真 5-1 落石 (ノルチャーカステルッチョ)

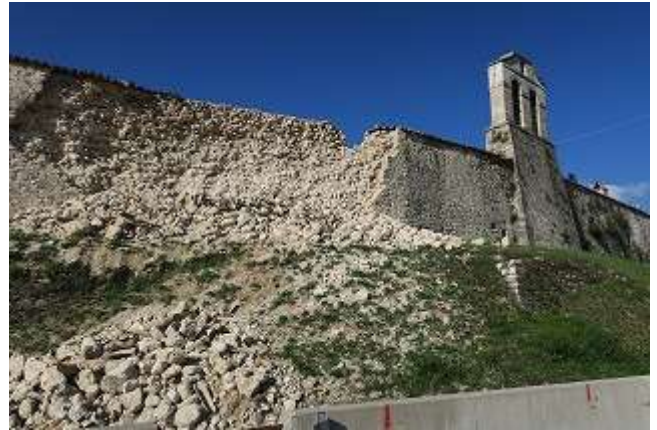
Norcia 中心部では被害は見られなかった (写真 5-7). 城壁の被害 (写真 5-8) を視察するとともに, 修道院 (Monastero Sant'Antonio) に付属する鐘楼の応急処置方法を視察した (写真 5-9, 5-10).

写真 5-8 城壁の被害

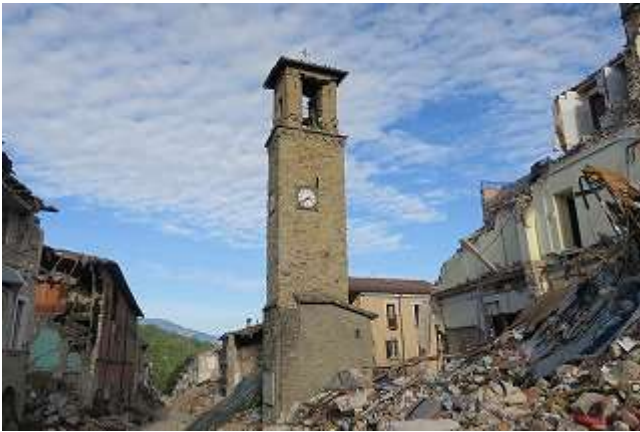
組積造の多数が壊滅的に崩壊し、通りは1層分に近い瓦礫の山となっていた(写真6-2～6-4, 6-9～6-16). 組積壁の崩壊により RC 造の水平材があるものの RC 造の水平材が脱落していた. RC 造建物は組積壁の被害や定着部の破壊があり(写真6-5, 6-6), 鐘楼はひび割れが生じているが、倒壊せずに残っていた(写真6-7, 6-8).

写真 6-7 市民の塔の被害

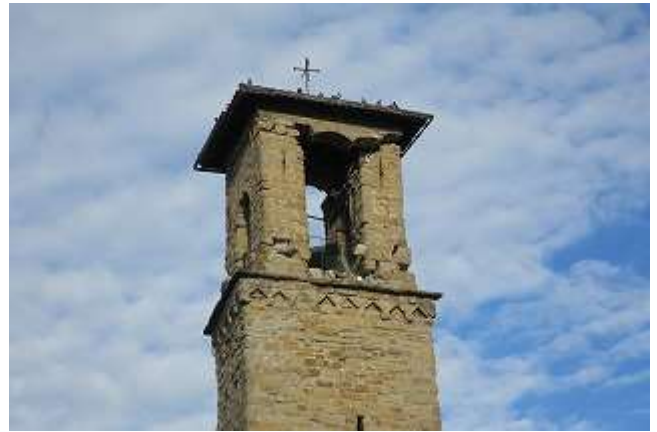
写真 6-8 市民の塔の被害

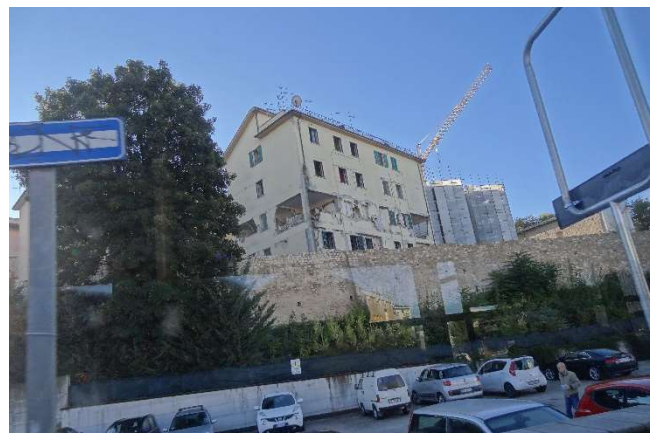
旧市街地の復興は、6年前の被害から未だに手のつかない集合住宅も多いが（写真 6-31、6-32）、20年かけての復旧作業中であり色々な施工状況が確認できる（写真 6-33、6-34）。

写真 6-32 手つかずの RC 造建物

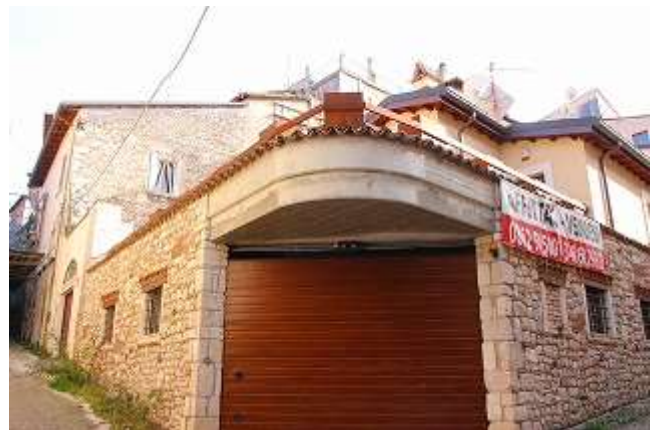
震災発生時より行われてきた市街地の封鎖は現時点ではほぼ解消されており、工事により侵入が危険と思われる箇所以外は基本的に入れない箇所はない状況となっている。当然のことながら町全体としての復旧が進んでいるものの、復旧の度合は場所による温度差がみられる。最も復旧が進んでいる箇所はドーム広場と呼ばれる旧市街地のセンター街（写真 6-35～6-37）であり、観光としてラクイラを訪れる人も多いことから広場に面する商店等は再開している（写真 6-38）。また、市により指定を受けて補助金による復旧を目指す歴史的に重要な施設についても工事が行われている。ただし、現在進行中であり、進捗状況については震災からの経過年数を考えると速いとはいえない。ポスター（写真 6-39）には完成年が記載されているが、通常数年間の工期を予定しているようである。その他の箇所の復旧としては、基本的に大きな通りに面している箇所は比較的復旧が進んでいるようである。特にホテル等の商業施設のあるドーム広場周辺ではその傾向が強い。一般的な住居地区での復旧度合いは程度の差が大きく、住める状態に復旧して住居となっているもの、貸家や売り家として示されているものもあるが（写真 6-40）、一方震災後の応急処置のまま放置されているものも多い。

写真 6-40 売り家

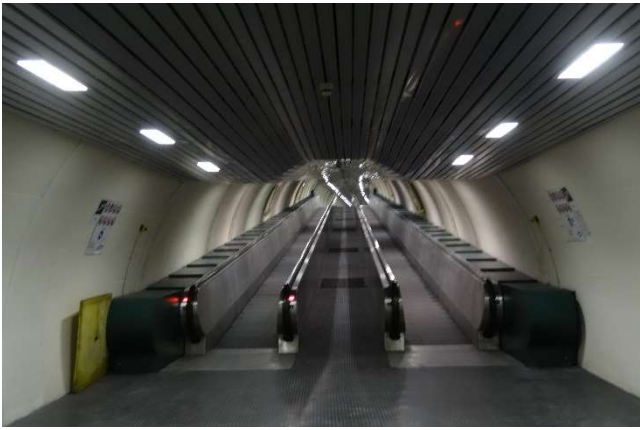
一方で、サンタ・マリア・ディ・コッレマッジョ教会の下にあるバスターミナルからドーム広場へと続く地下通路が最近になって再開したなど、復興が進んでいる一面も見られた（写真 6-41）。

写真 6-41 ドーム広場ーバスターミナル間地下道

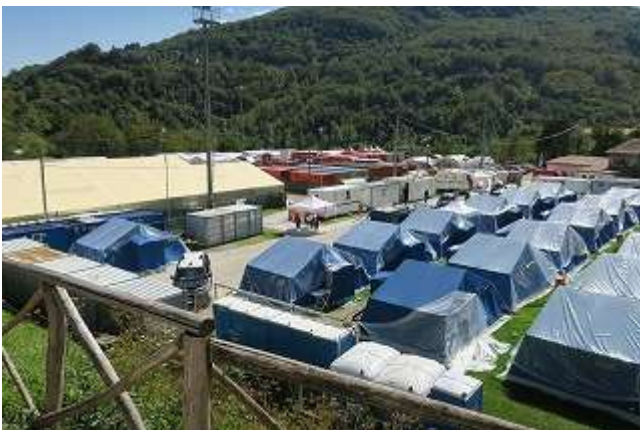
写真 7-3 仮設テント

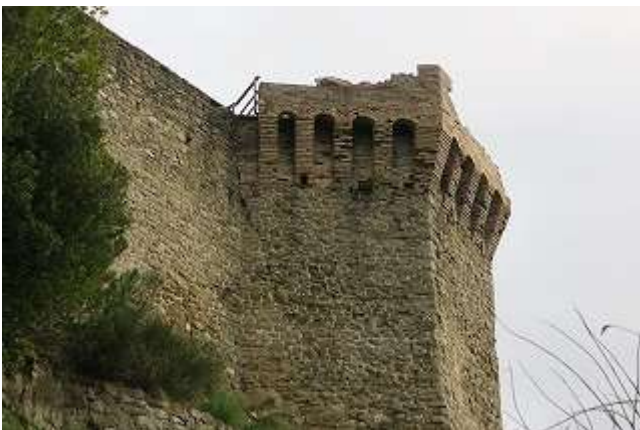
一部に崩壊した組積造建物がああり、倒壊率は2~3割くらいの印象を受けた(写真7-4~7-10)。タイバーが両方向入っている建物は軽微な被害だったが、1方向のみの建物は平行方向に被害が発生している(写真7-4)。中世の城塞の最頂部のレンガ等の一部が落下しているが、城壁や地盤などは健全であった(写真7-11, 7-12)。

写真 7-11 城塞の被害

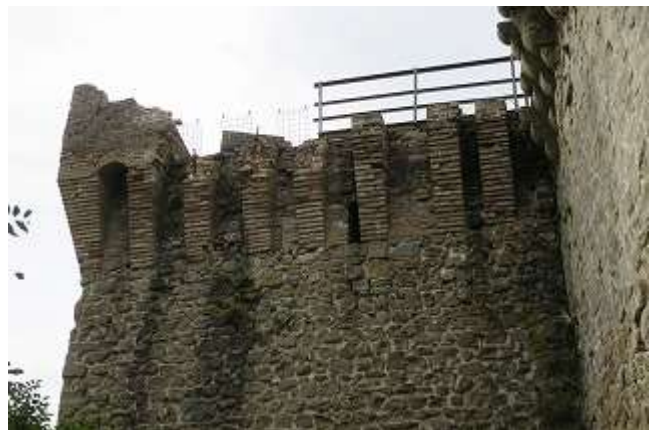
写真 7-12 城塞の被害

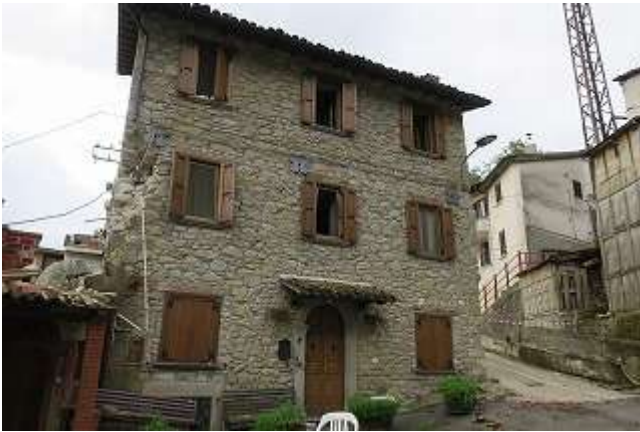
旧市街部の組積造住宅がほぼ全滅に近かった（写真 7-21～7-36）。タイバーが両方に入った組積造は健全であった（写真 7-27, 7-28）。彫刻家と思われる人物がひとり、レッドゾーン周囲で生活しているが、50名が亡くなった地域である。本人曰く、ラクイラ地震ではゆっくりとした揺れを感じたが、今回は落石のような衝撃が25秒くらい感じたとのことである。崩落した家で睡眠中であったが、キッチン下で助かったそうである。

写真 7-27 健全な組積造 (タイバー効果)

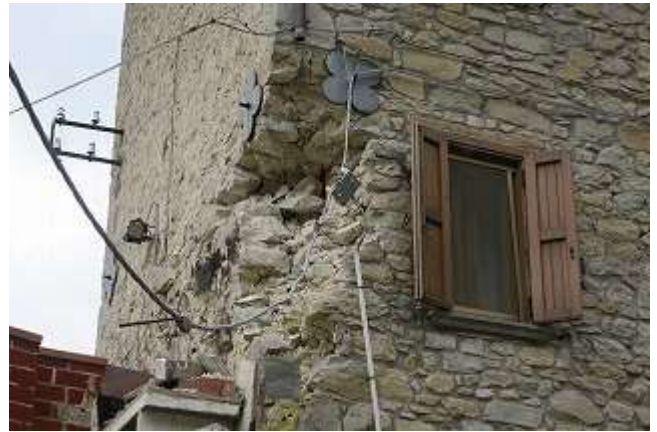
写真 7-28 健全な組積造 (タイバー効果)

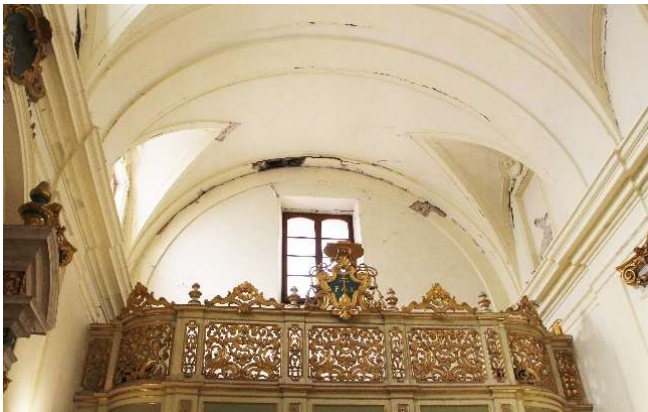
修道院の教会のファサードが地震により面外に若干はらみ出しており，アーチ部の頂部レンガが面外に崩落していた。教会内部は，幅 6.7m（1 スパン木下地アーチ），長さ 17.4m（4 スパン），高さ 10.2m（アーチ内側）であった。また，教会の隣の建物の壁も大きく崩落していた（写真 7-37～7-44）。

写真 7-39 教会内部（ファサードの内側）

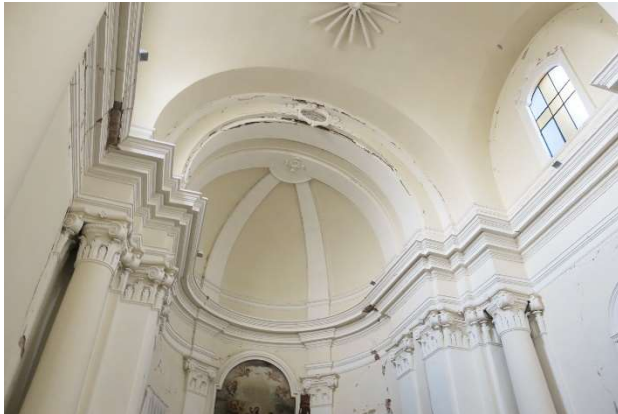
1200年に建設され1997年に改修された教会で、教会内部は幅10m(1スパンアーチ)、長さ31m(5スパン)、高さ15m(アーチ頂部)である。地震時に教会の鐘樓の頂部(内部に無筋コンクリート充填)が破損し屋根に落下したとのことである。調査時はモルタルで応急的に頂部が覆われていた(写真7-45)。教会内部は壁や天井に多数のひび割れや損傷が見られ、外部の壁にも大きなひび割れがあった(写真7-46～7-48)。

写真 7-47 教会内部

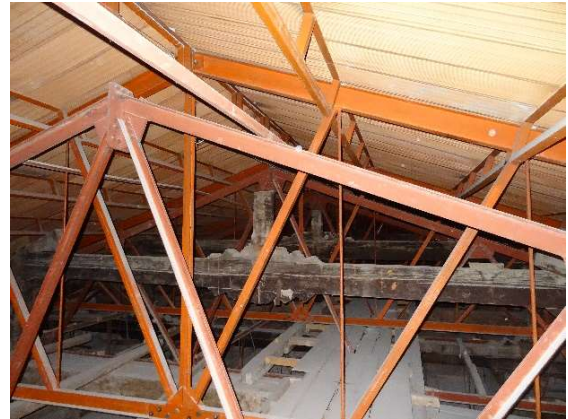
教会の壁にひび割れが発生した。教会の天井裏や屋根は、過去の改修により木造の小屋組みの束が切断され、鉄骨造の小屋組みにより屋根と天井を別々に支持している形状となっていたが、地震による被害は見受けられなかった (写真 8-5~8-7)。

写真 8-6 教会屋根裏
