# 平成28年(2016年)熊本地震

## 調査(2回目)行程

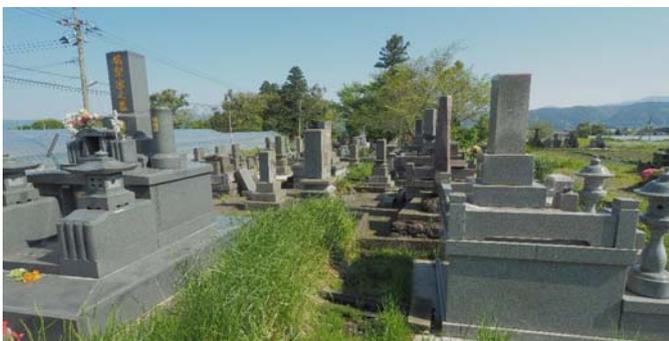
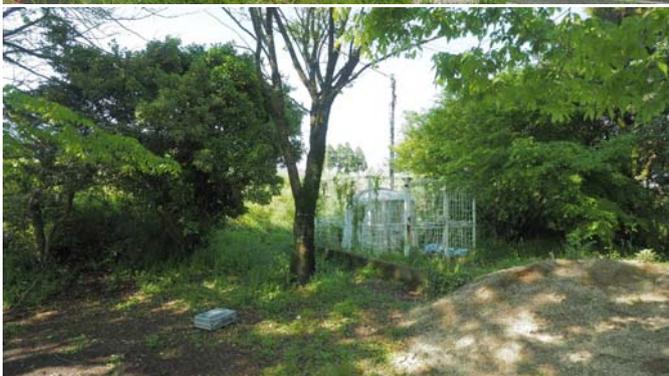
KMM004 [一の宮]

転倒率  $R_T = 5\sim 10\%$ 以下

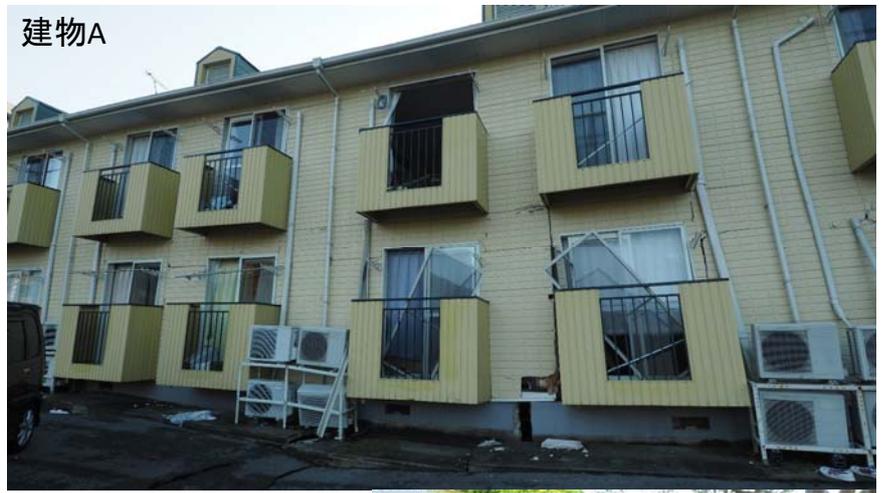
建物A

阿蘇大橋周辺  
(断層変位も  
関与した被害?)

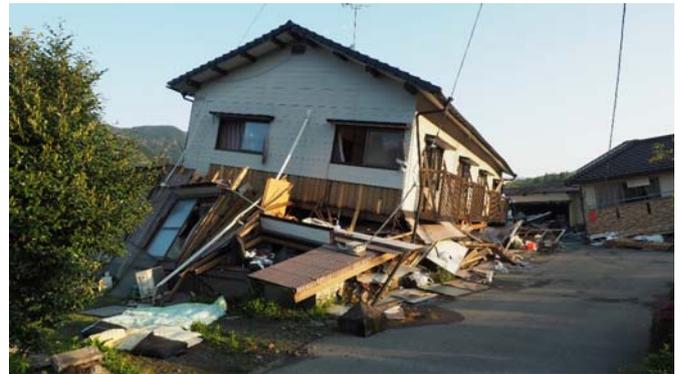
被災後

車や自販機の転倒

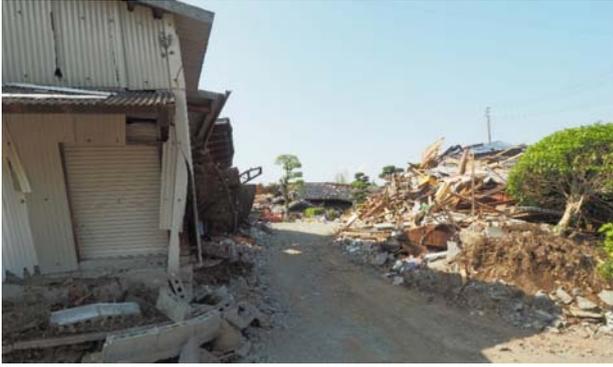
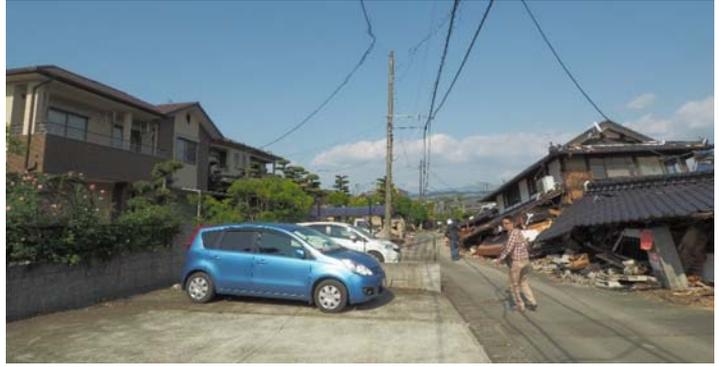
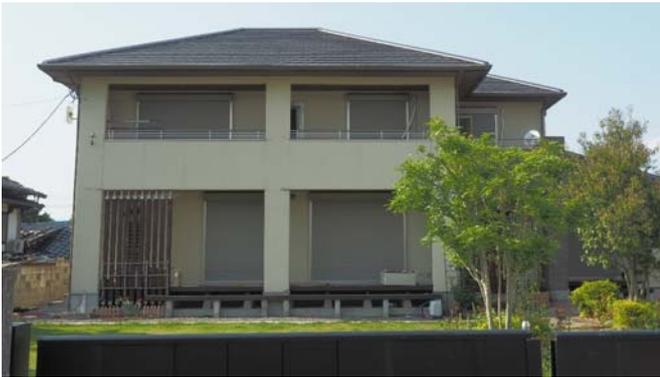
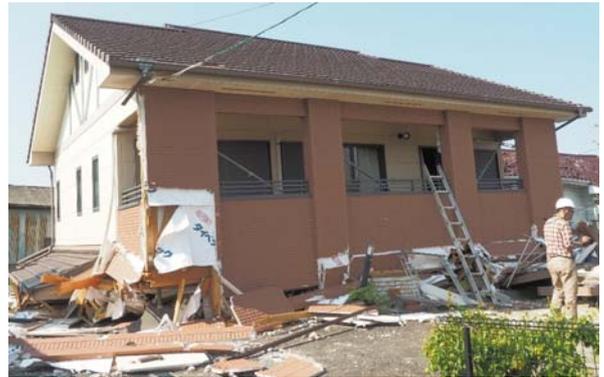
# 益城町宮園R28南

2000年以降の築でも被害の差

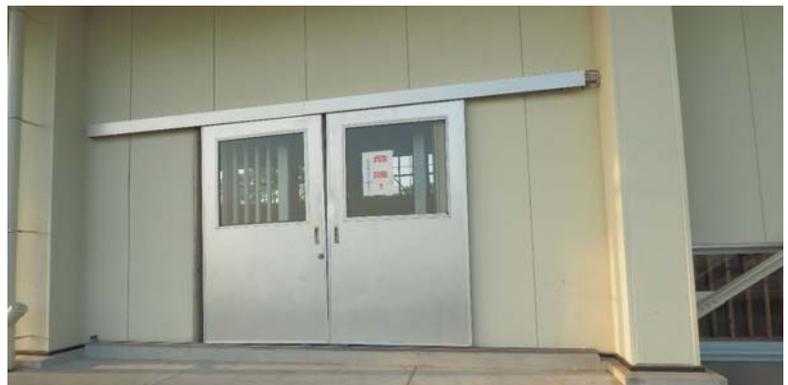
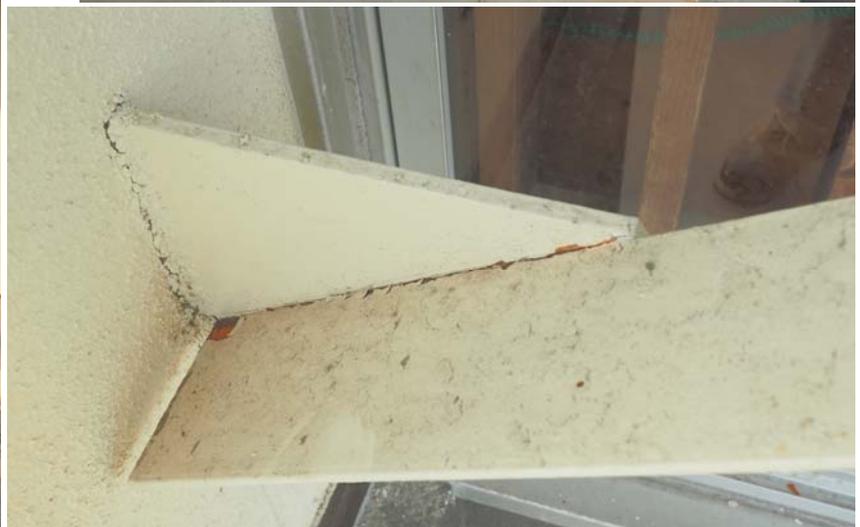
## 木山中体育館の変形の痕跡

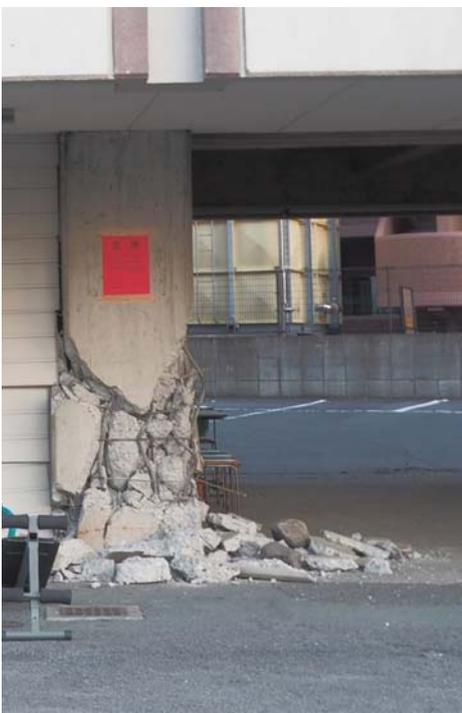
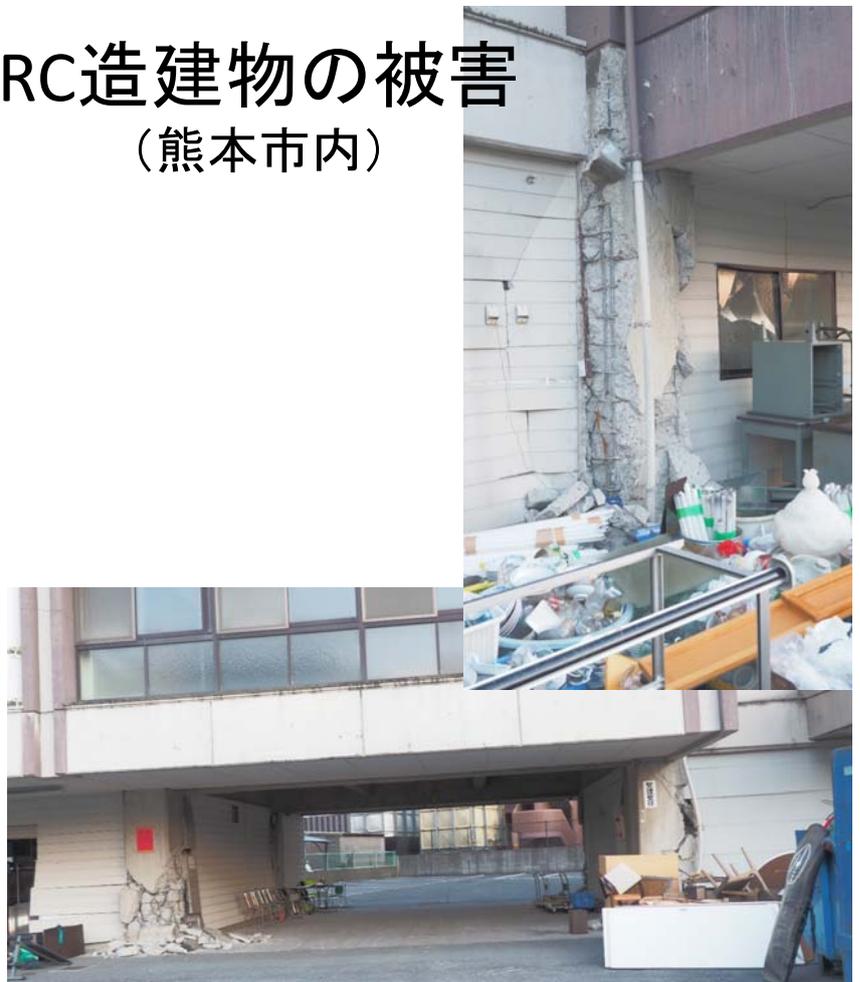
## RC造建物の被害 (熊本市内)
