## 2009年4月6日 イタリア・ラクイラ地震被害調査速報（建築）

## 1. 概要

本地震での建物被害は主にブロック造によるものであるが、近年建築された鉄筋コンクリート構造の被害や歴史的に重要な組積造建造物の被害も多数ある。被害規模の大きさから調査の必要性があると考え、地震災害に関係の深い(社)土木学会(会長 栢原英郎)、(社)地盤工学会(会長 浅岡顕)、(社)日本建築学会(会長 斎藤公男)および日本地震工学会(会長 鈴木浩平)は、相互に情報を共有し必要な調査に協力して当たるべく、イタリアの大学関係者と連絡を取りつつ4学会協同による合同調査団を現地に派遣することとした。

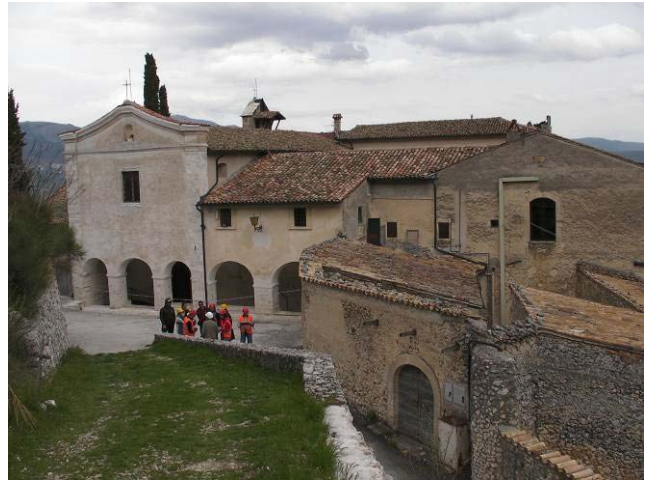
パドヴァ大学の調査グループと合同で、落石で通行止めとなった場所（写真7）を消防（Vigili del Fuoco）と一緒に抜け、サン・アンジェロ修道院（Convento S. Angelo D'Ocre, 写真8, 9）の被災度判定を行った。被災度判定は、修道院部分については大邸宅用調査シート（SCHEDA PER IL RILIEVO DEL DANNO AI BENI CULTURALI – PALAZZI）を、教会堂部分については教会用調査シート（SCHEDA PER IL RILIEVO DEL DANNO AI BENI CULTURALI – CHIESE）を使用して実施した。

修道院、教会堂を使用するためには補修・補強工が必要なものの、被災度の程度としては軽い方であるとの判定であった。

写真8 S. Angelo 修道院・教会堂全景

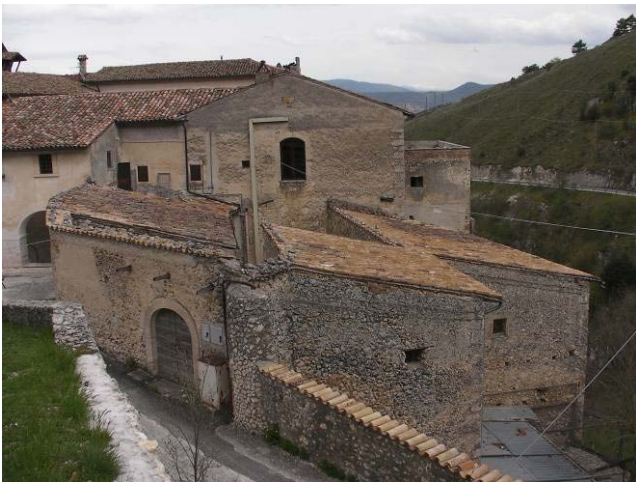
写真9 S. Angelo 修道院全景

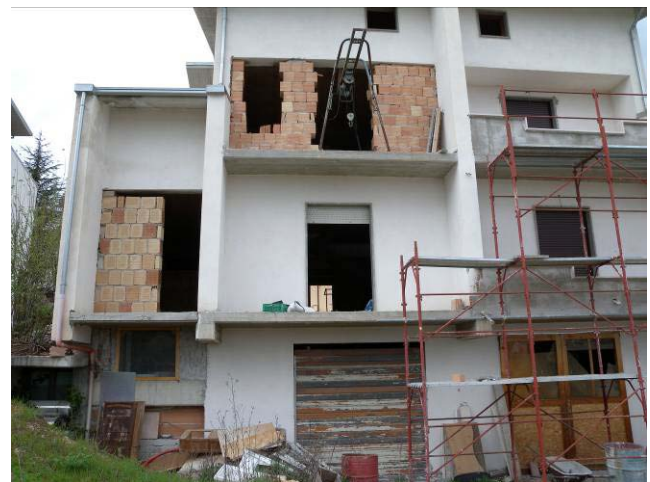
災害対策本部よりラクイラ中心部に1kmほど向かった小高い丘にあるCoppitoの住宅街での被害状況を調査した。後述する強震計(FA030)が設置されている丘の頂上付近では分譲住宅が建設されており、強震計(FA030)すぐ隣のレストラン(写真23)およびその近隣の建設中分譲住宅(写真24)などには被害が見られなかった。

写真 24 Coppito の丘の頂上付近の建設中分譲住宅

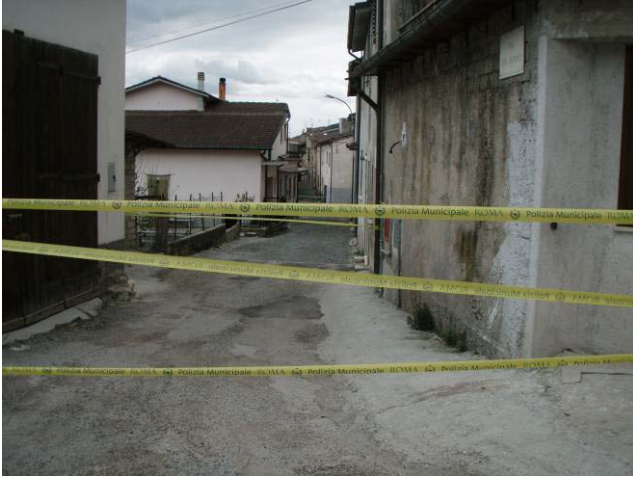
一方、丘を少し下り Coppito の集落でもやや古い建物が多い地域では、局所的ではあるが街区をテープで封鎖している所 (写真 25)、また、構造的被害は無被害または軽微であるが屋根瓦の落下による事故防止のため歩道を封鎖している所 (写真 26) があつた。局所的に街区を封鎖している所には、自然石を組積体とし、土を目地に用いて組積した無補強組積造建築が建っており (写真 27, 写真 28)、この種の建物はほぼ全てに被害が生じていた。

写真 25 街区の局所的な封鎖の例 (Coppito)

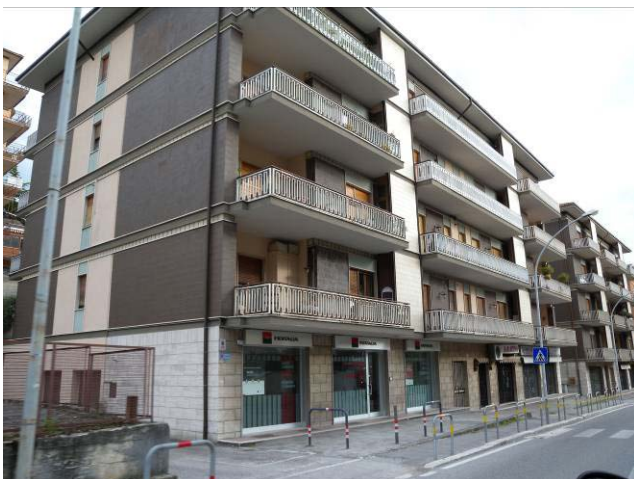
パドヴァ大学との情報交換により、ラクイラ市街地中心部およびオンナは、消防士・防災庁担当者が同行のうへ、消防のバスでのみ立ち入りが許可されていることが分かった。そこで、ラクイラ市街地中心部のどの範囲までが立ち入り制限区域に指定されているかを実際に確認した。ラクイラ市街地中心部に立ち入ることの出来る全ての道路で軍による規制が徹底されており、2009年4月18日時点でのラクイラ市街地中心部の封鎖地域は図4の赤色網掛け部分であった。周辺道路から封鎖地域内部の詳細な被害状況を伺うことはできなかったが、周辺道路に建つ比較的新しいRC造集合住宅などは車窓から一見して被害があるようには見られなかった(写真33, 写真34)。南西の小高い丘から見たラクイラ市街地中心部(封鎖地域)の様子を写真35に示す。

写真33 封鎖地域周辺道路沿いのRC造集合住宅

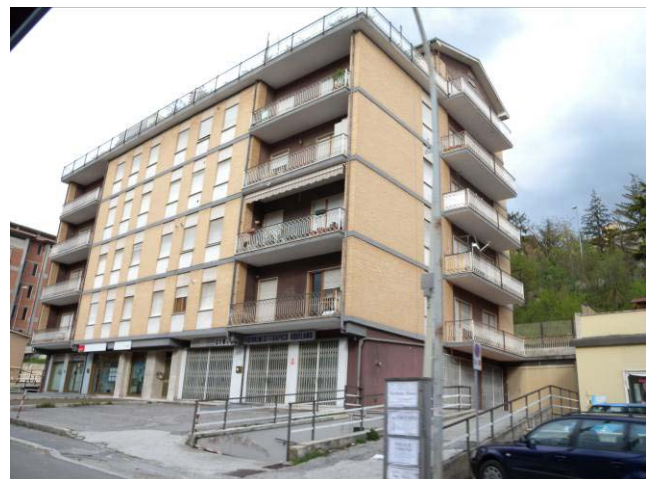
写真34 封鎖地域周辺道路沿いのRC造集合住宅

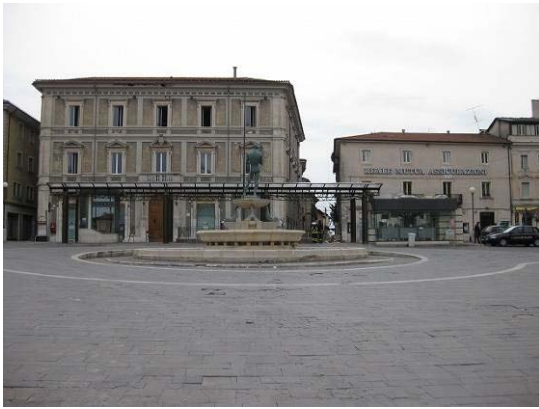
同行した消防士によると、広場の地下には駐車場があるとのことであり、閉鎖された入口を確認した。広場の石畳には浮きや割れが見られたが、広場東側の銅像が動いた形跡はなかった。広場に面する建物では、教会ドームの崩壊が見られたが、その他の建物については仕上げ材の剥落程度であり、建物に近づかなければ被害の確認はできない。

写真4 広場中央から東方向を撮影

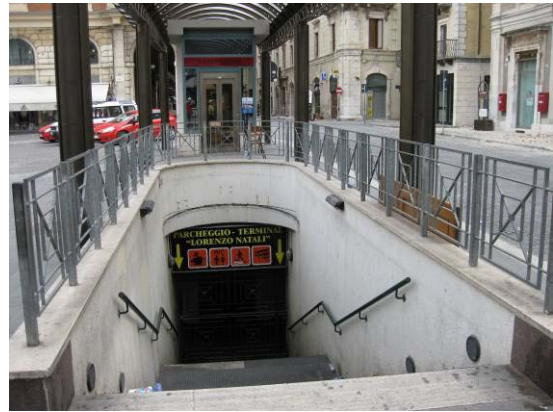
写真5 閉鎖されたドーム広場地下駐車場入口

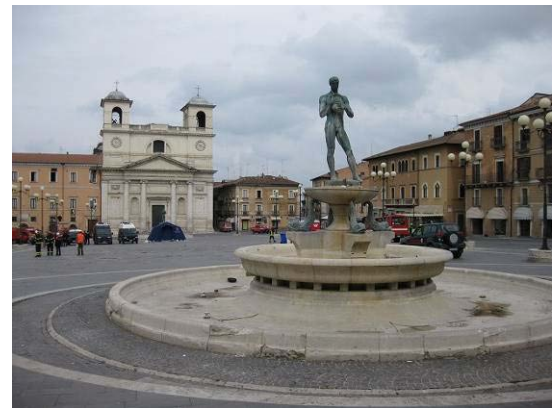
写真7 東側銅像の東から西方向を撮影

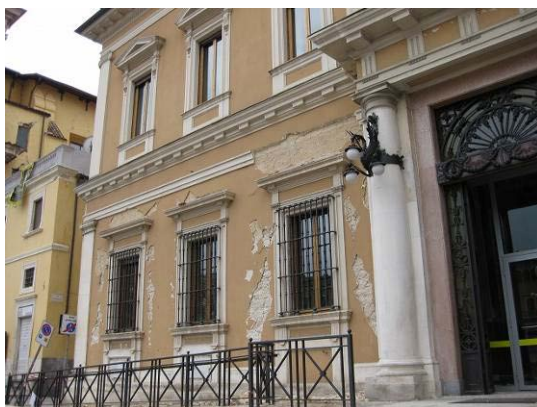
写真 16 広場の南西角の RC 造建物

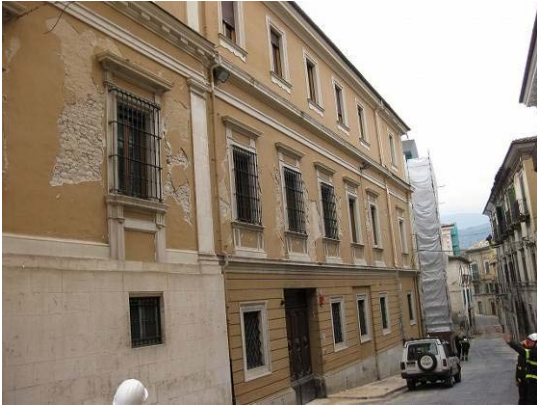
写真 18 RC造3階建て

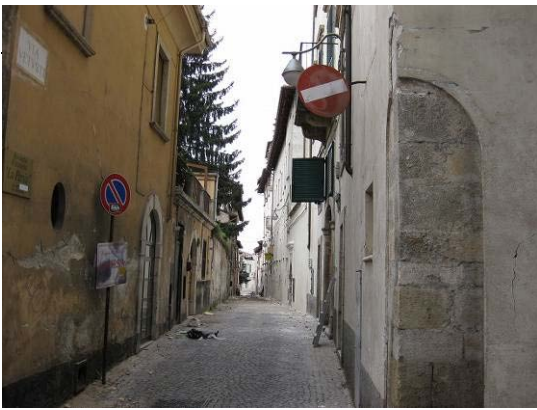
写真 22 Via Vetusti 通り

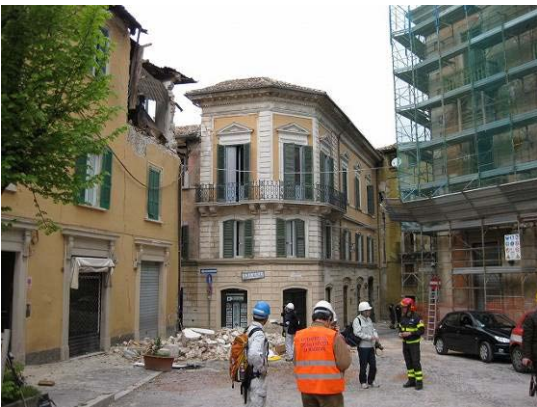
写真 24 Piazza della Repubblica の広場

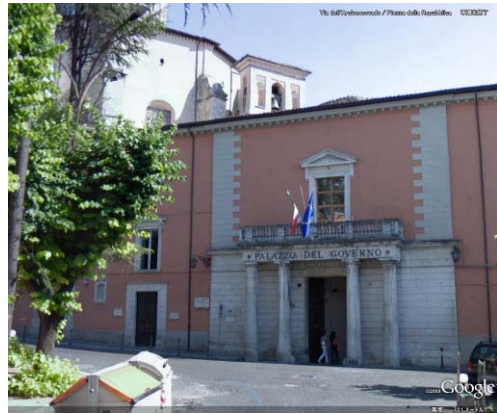
写真27 PLAZZO DEL GOVERNO 崩壊前(Google)

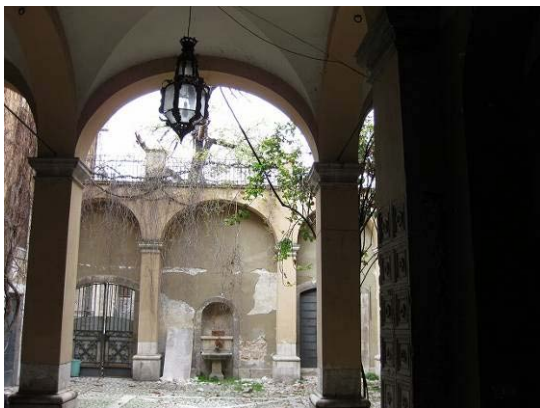
写真32 Via dell'Indipendenza の建物の中庭

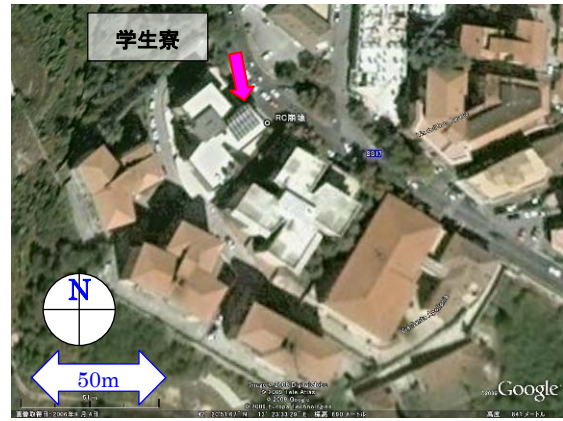
Via 20 Settembre 通りに面した5階建ての古い学生寮が崩壊し、8人の犠牲者が出た。通りの裏側に増築され、階段によって3棟が連結されている。増築された建物からは連結梁の主筋が露出し、崩壊した残骸から梁主筋はφ10、あばら筋はφ6@250、スラブ筋はφ4mmであった。鉄筋のかぶりは殆ど無く、壊れていない部材のコンクリート表面からあばら筋ピッチを確認することができ、主筋が露出しているものや、腐食が進行しているものも見られた。

写真 33 学生寮の配置(Google)

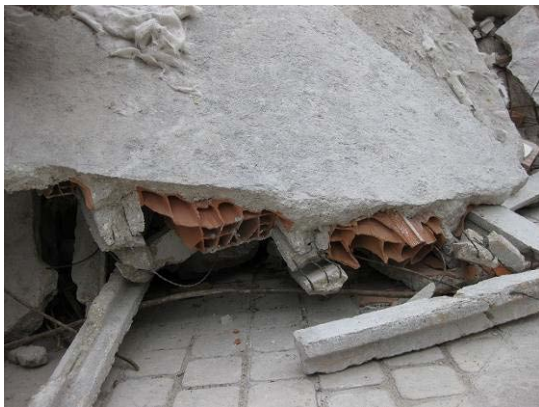
写真 38 穴あきレンガとRCから成るスラブ
