平成28年(2016年)熊本地震被害調査速報

調査日：2016年4月16日(土)～4月17日(日)

調査目的：平成28年(2016年)熊本地震によるRC造建物の被害状況の把握

調査地域：熊本県熊本市，益城町，宇土市の一部

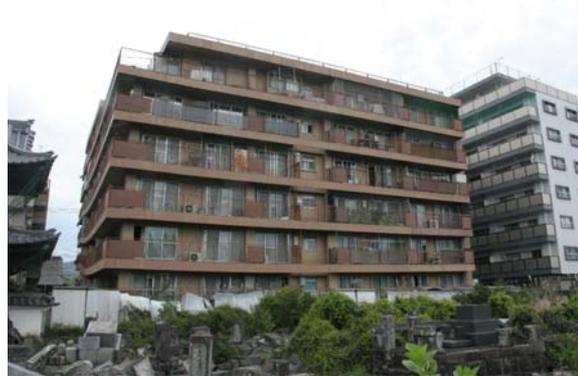
被害概要：1階ピロティ層崩壊

- ・ 台地上に立地している。
- ・ 桁行方向5スパン，梁間方向4スパンのL字型平面建築物で，1階の大部分がピロティとなっている。
- ・ 本震によりピロティ部の柱頭ヒンジができ軸崩壊している。
- ・ 2階より上層では雑壁にせん断ひび割れが見られる。
- ・ 周辺に墓地があり南北方向に墓石が転倒している。転倒した墓石のうち幅／高さが最も大きいものは0.40，転倒していない墓石のうち幅／高さが最も小さいものは0.39であったことから，最大加速度は0.4程度であった可能性がある。

建物東構面外観

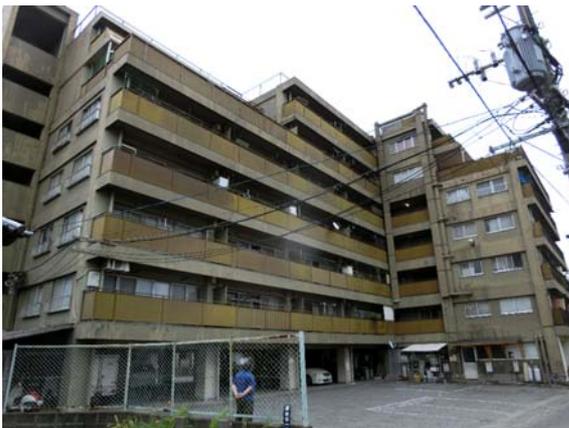
被害概要：1階ピロティひび割れ

- ・ 1.の建築物の斜向かいに位置している。
- ・ 桁行方向6スパン，梁間方向4スパンのL字型平面を持ち，1階の大部分がピロティの建築物である。
- ・ 梁間方向には柱にせん断ひび割れが見られ，最大せん断ひび割れ幅は1.6mmであった。
- ・ 桁行方向には取り付く梁端部にも大きな曲げひび割れが見られた。
- ・ ピロティ部分の大梁の中央に縦のひび割れが生じていた。
- ・ 周囲のブロック塀が転倒していた。

建物南構面外観

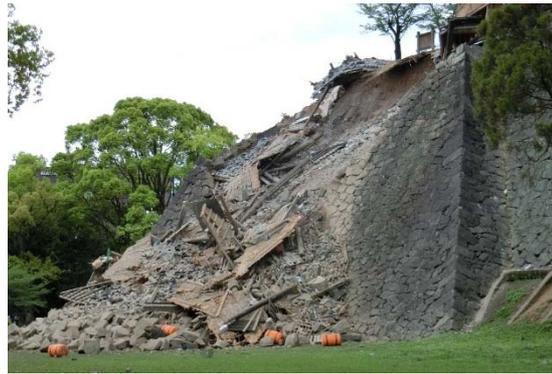
- ・築城時に建てられた 2 棟の櫓（北十八間櫓，東十八間櫓）と櫓下部の石垣が地震により崩落している。
- ・それぞれの櫓は城内の東端に位置する。
- ・ばらばらになった櫓の木材は崩れた石垣の上に分布している
- ・櫓が無い部分でも局所的に石垣が崩れている箇所が見受けられた

東十八間櫓および石垣の崩落

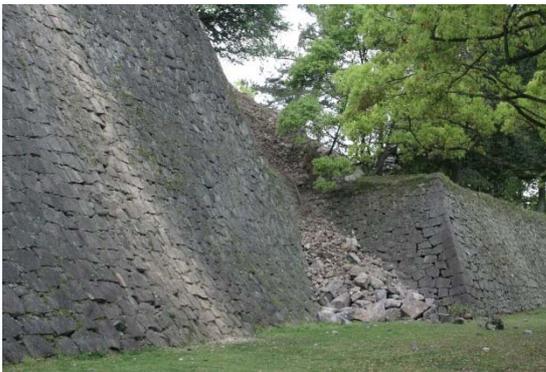
北十八間櫓および石垣の崩落

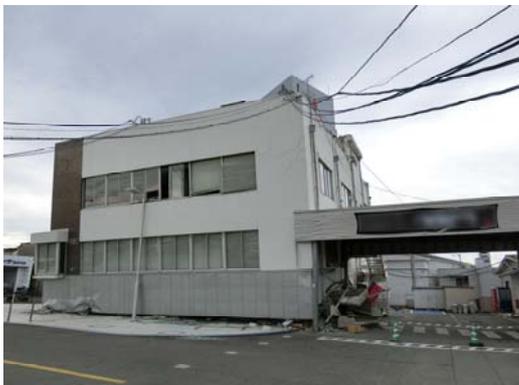
- ・4スパン×2スパンで、1階の西面・南面はガラス面となっている。
- ・柱主筋、帯筋とも丸鋼である。
- ・本震により1階層崩壊、南側が完全落階した。

建築物南側外観

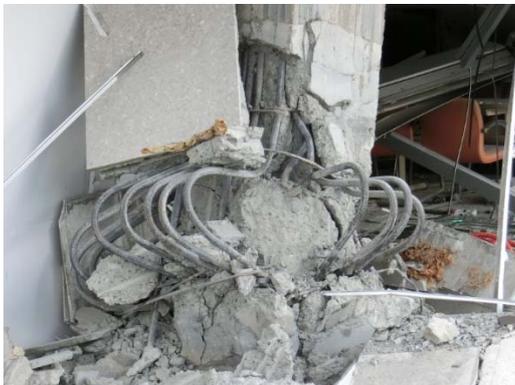
被害概要：1階層崩壊

軸崩壊した柱

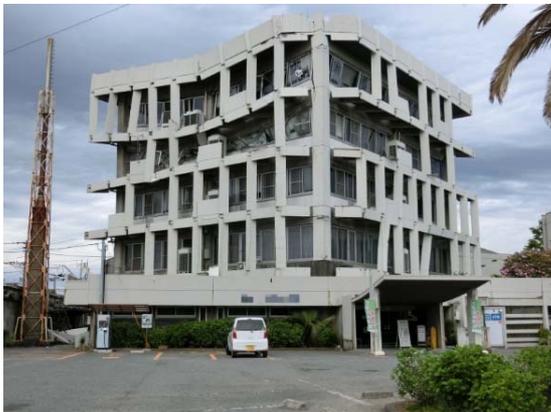
被害概要：4 階局部崩壊

- ・ 2 階以上は 2×2 スパンである。
- ・ 4 階外柱位置で局部崩壊している。
- ・ 西面および南面の 3, 4 階柱頭の十字形柱梁接合部の破壊が見られた。
- ・ 2 階は柱頭の損傷は見られず、柱脚で曲げ破壊している。
- ・ 最上階では柱頭曲げ破壊している。
- ・ はね出しスラブ先端のマリオンの破壊、脱落している。

建築物南西側外観

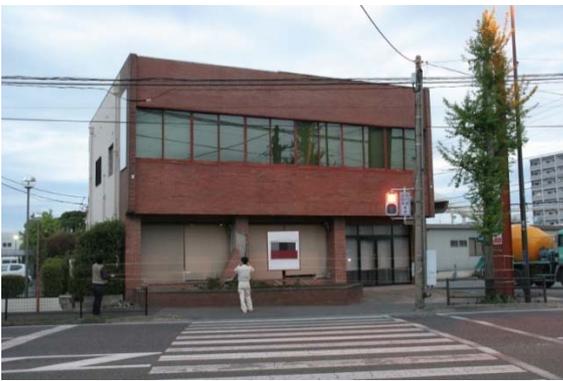
- ・間口 3 スパン×奥行き 1 スパンで、南面および西面は壁となっている。
- ・道路に面した東面の柱 1 本がせん断破壊している。
- ・損傷した柱には直交壁が付帯している
- ・他には損傷はほとんど見られない

建築物東側外観

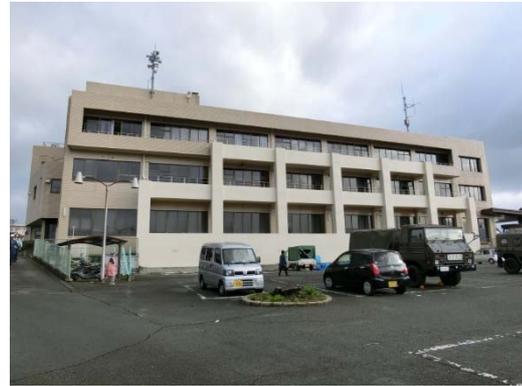
- ・盛り土状の地形に立地している。
- ・地盤変状が激しい。
- ・本庁舎南側構面は外付けフレームで補強されている。
- ・外付け補強フレームに接続する直交梁にせん断ひび割れが見られる。
- ・外付け補強フレームが及んでいない 3 階部分に曲げひび割れが見られる
- ・渡り廊下外端部の 1 階柱にて柱頭、柱脚に損傷している。コンクリート圧縮破壊の位置から梁間方向に損傷したものと考えられる。

南側外観 (外付けフレーム補強)

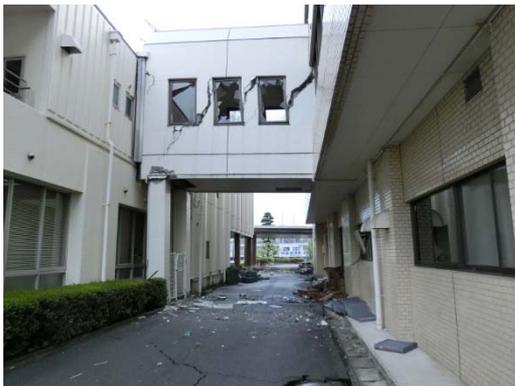
渡り廊下被害

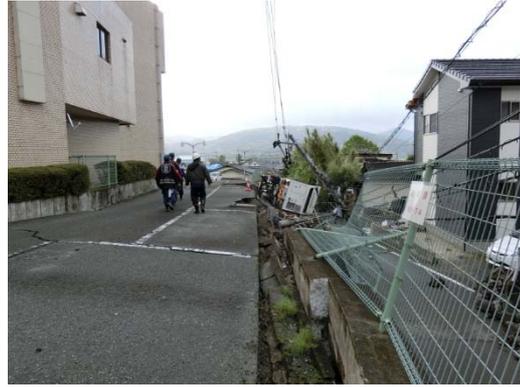
被害概要：地盤変状

周辺地盤変状

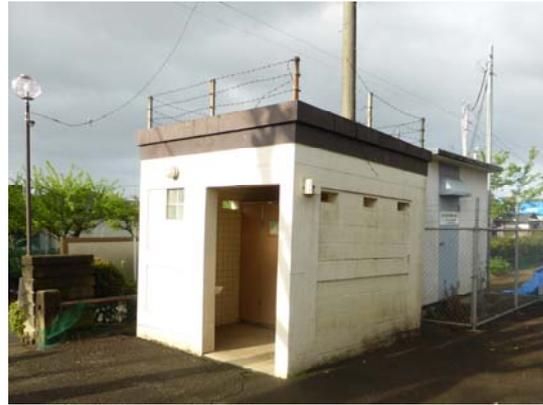
- ・ 周辺地盤はやや軟弱であり、隣接するトイレが傾斜している。
- ・ 周辺道路からやや盛土された端部に位置している。
- ・ 周辺地域では複数の木造建築物が倒壊している。

観測点に隣接するトイレの傾斜

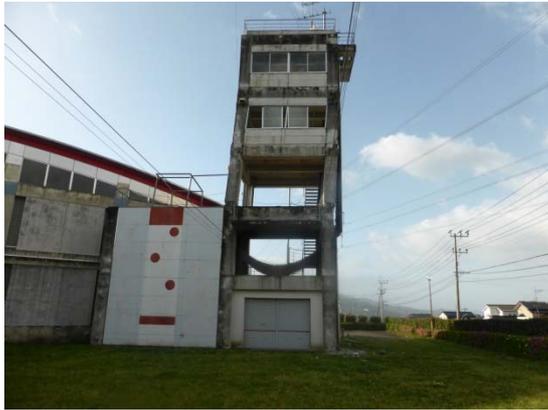
- ・1～2階：1×2スパン，3階以上：1×1スパンとなっている。
- ・3階以上は純フレーム構造（外壁は乾式）である。
- ・3・4階の残留変形が大きく西側に大きく傾いている。
- ・3階柱脚，4階（3階柱頭）柱梁接合部，5階（4階柱頭）柱梁接合部の破壊が顕著である。
- ・ヒアリングによると，4/14の前震で3階西側の柱の柱脚でコンクリートの剥落，東側の柱の柱脚でひび割れとわずかに剥落が見られ，4/16未明の本震で3階柱脚の剥落が激しくなり，傾きが見てわかるようになったとのことである。

北側外観

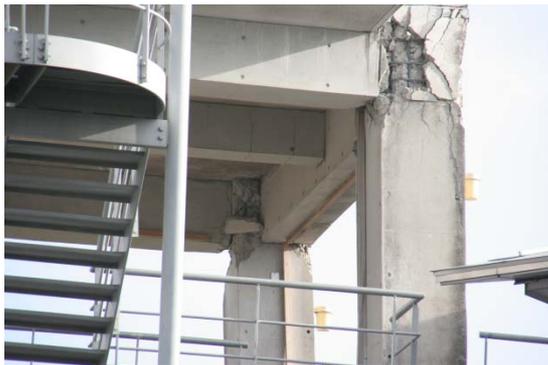
4階柱梁接合部（南側より望む）

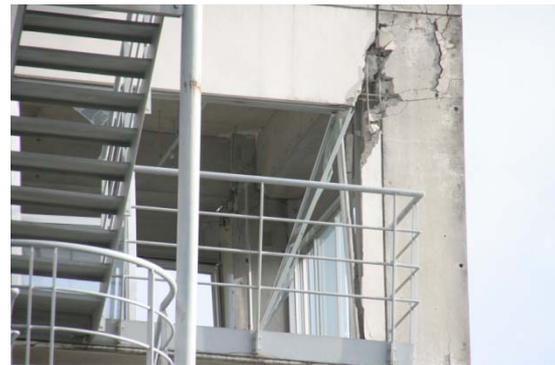
5階柱梁接合部（南側より望む）

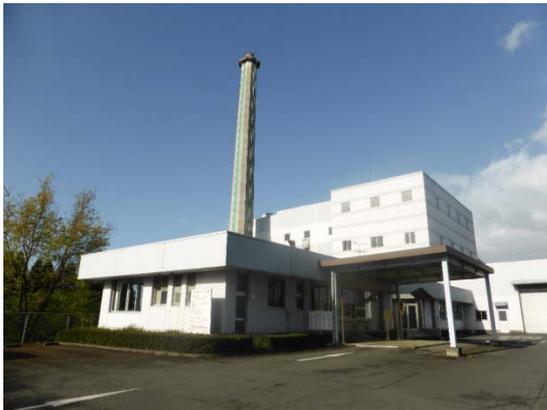
被害概要：天井・外壁脱落

- ・ 建築物の外壁仕上げ材が面外方向に損傷している。
- ・ 内部では天井が脱落し，焼却炉が故障している模様。
- ・ 煙突基部には曲げひび割れ等が見られなかった。

北側外観

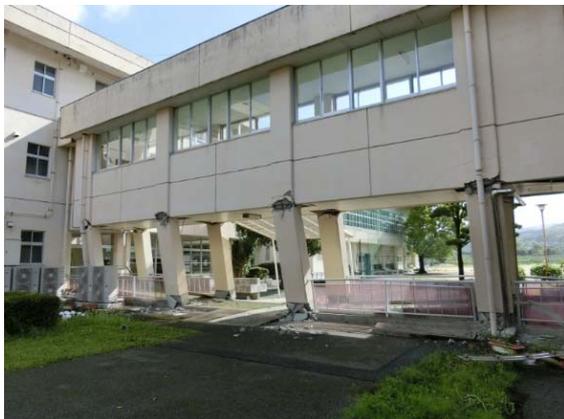
- ・ 並列する2棟の本校舎をつなぐ2階建て鉄筋コンクリート造渡り廊下2棟は，支持する1階長柱が柱頭柱脚で曲げ破壊し，直交方向に大きく変形している。傾斜角は東棟で1/17，西棟で1/5程度であった。
- ・ 南側の校舎は桁行8スパン×梁間2スパンであり，目立った損傷は見られない。
- ・ 北側の校舎は桁行9スパン×梁間2スパンであり，1階および2階の中央2スパンが鉄骨ブレースにより補強されている。鉄骨ブレース周囲のモルタル目地にひび割れが見られた。
- ・ 北側校舎では，北構面の東壁にせん断ひび割れ（幅2.5mm）が生じている。また，腰壁端および柱の腰壁上端位置に曲げひび割れが生じている。
- ・ 2階建て鉄骨造体育館の2階部分の補強ブレースがすべて座屈している。

渡り廊下東棟の外観

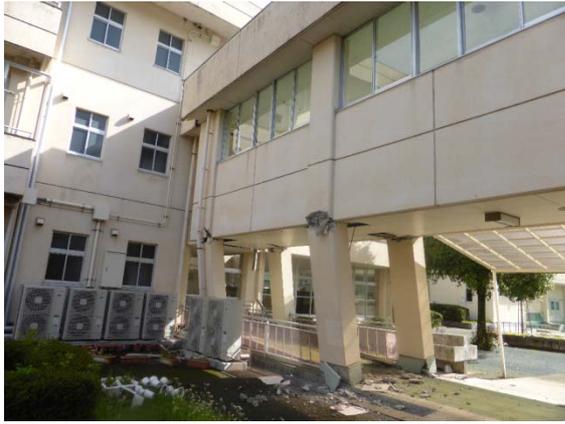
渡り廊下西棟の外観

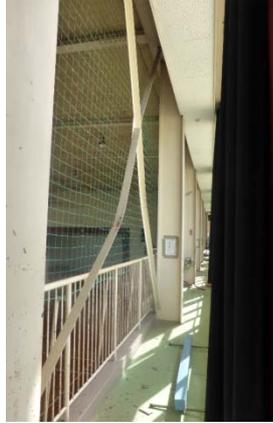
ブレース座屈

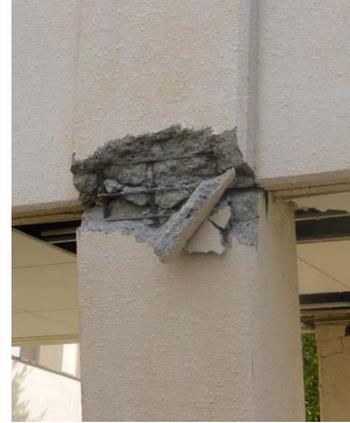
渡り廊下1階柱頭

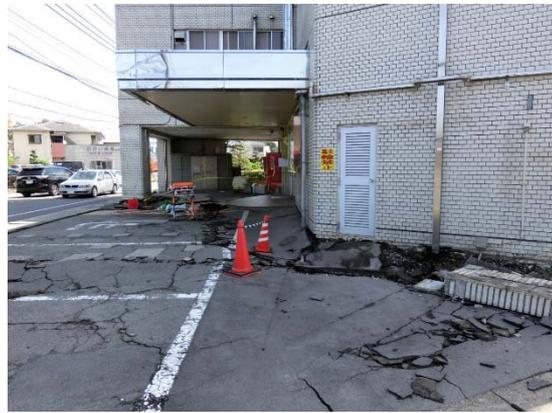
被害程度：周辺地盤の変状，地盤変状による傾斜

エントランス付近の路盤

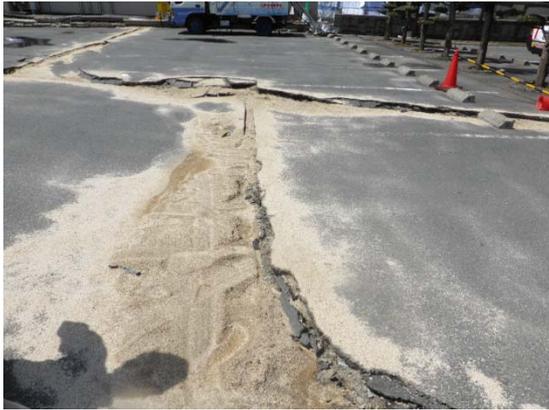
西側の駐車場

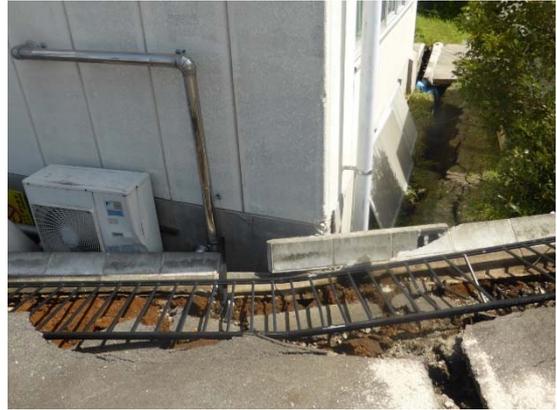
- ・診察棟と病室棟は Exp.J で連結している
- ・病室棟南側は急傾斜地となっており，地盤崩落によって病室棟に 1/54 の傾斜が生じ，Exp.J にも大きな開きが生じている。
- ・方立壁に沈下によると思われる1方向のせん断ひび割れが生じている。

増築部の南側

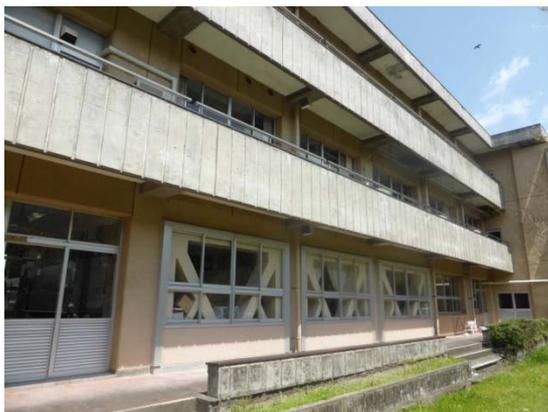
- ・南側の校舎は Exp.J で分割され，さらに東側に増築された棟がある。
- ・南北の 2 校舎とも鉄骨ブレースにより耐震補強されている。
- ・南側校舎の Exp.J に分割された東側の棟（2 スパン）は東側に 1/58 傾斜している。校舎周辺には地盤変状が見られる。
- ・ピロティ形式の渡り廊下において，校舎との Exp.J に大きなずれが見られた。また，柱脚にも複数損傷が見られる。
- ・ブレースにより耐震補強された体育館には 1 階ブレース基部のコンクリートにひび割れが見られるが，座屈等の被害は見られていない。

鉄骨ブレースによる耐震補強

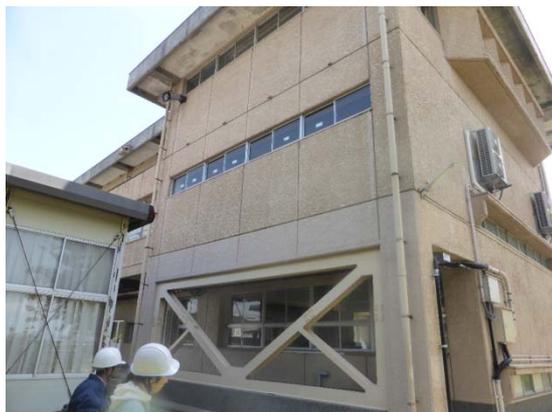
鉄骨ブレースによる耐震補強

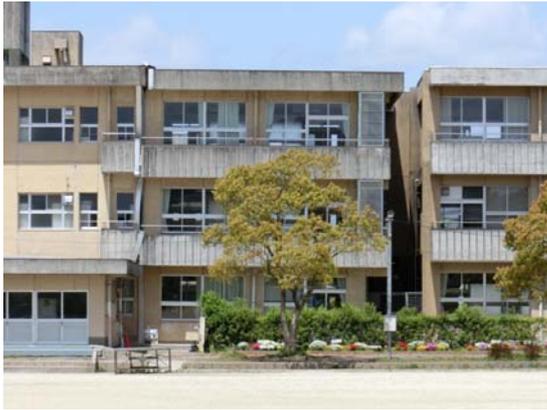
校舎の傾斜

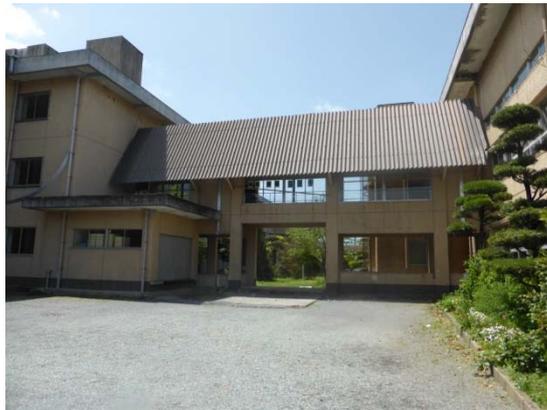
校舎間の渡り廊下

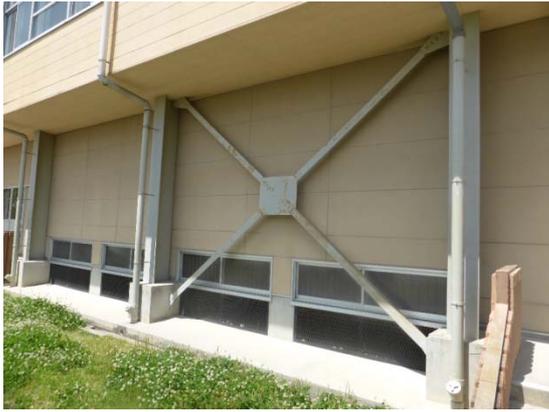
体育館 1 階のブレース

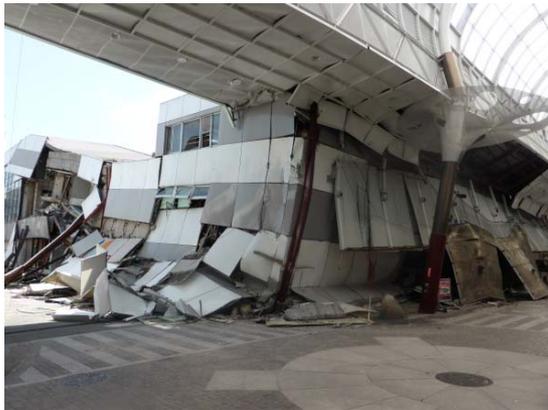
- ・ Exp.J で分割された 2 棟のうち西側の棟が、2 層吹き抜けのエントランス部の柱の崩壊により倒壊し、商店街のアーケードの柱にもたれかかっている。
- ・ 柱の主筋は丸鋼であった。

アーケードにもたれ掛かる建築物

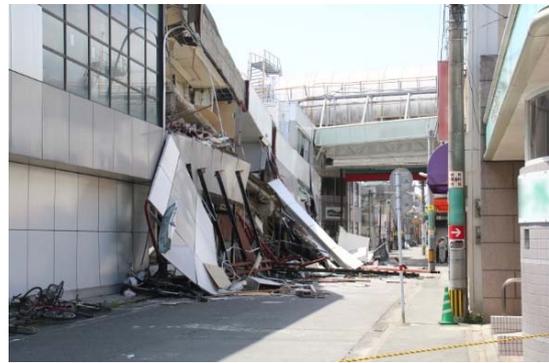
北側外観

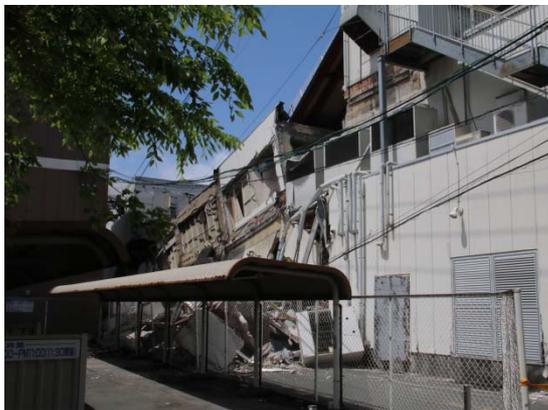
南側外観

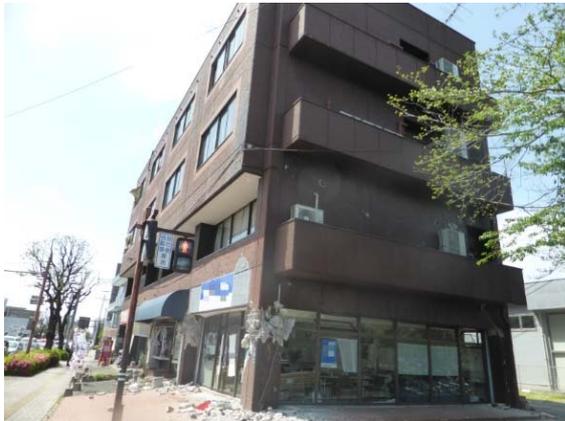
- ・ 1階は様々なテナントが入る店舗，2階以上は集合住宅である
- ・ 4×1 スパンであり，南および東構面が壁構面，北および西構面が長柱で構成される。
- ・ 桁行構面の2本の長柱が柱頭段落とし部でせん断破壊し一部軸変形している。
- ・ 偏心により大きく柱構面が大きく変形し損傷したと考えられる。
- ・ 梁間構面の梁はせん断破壊を伴っている。
- ・ 壁構面にもせん断ひび割れが見られた。

建築物外観

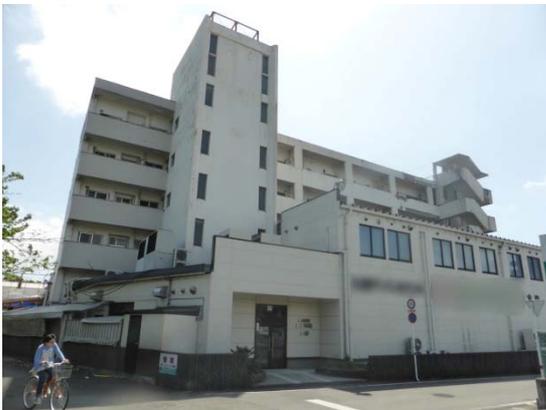
- ・1階または2階部分が層崩壊し、1フロア分下がっている。東側は1階、西側は2階が崩壊しているように見受けられる。
- ・4/16の本震で崩壊した。
- ・老朽化のため、建て替えを予定しており、住民は退去済みであった。

建物南側外観

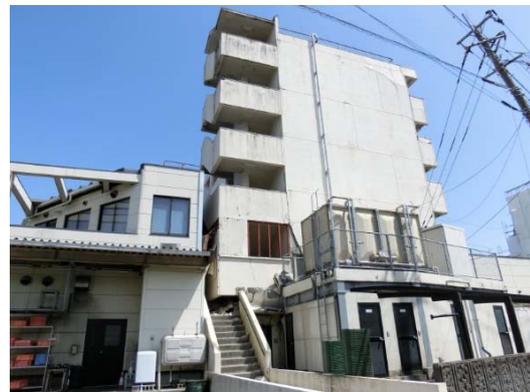
建物東側外観

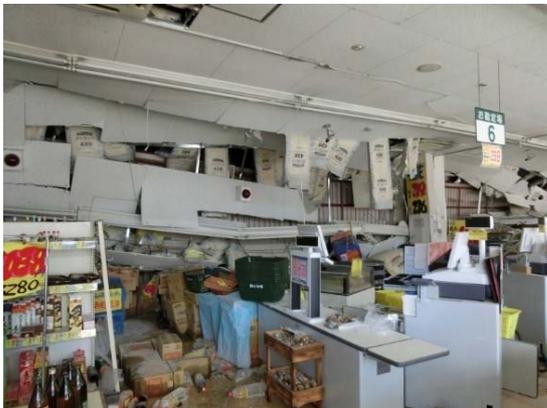
1階店舗内の様子（上階落下）

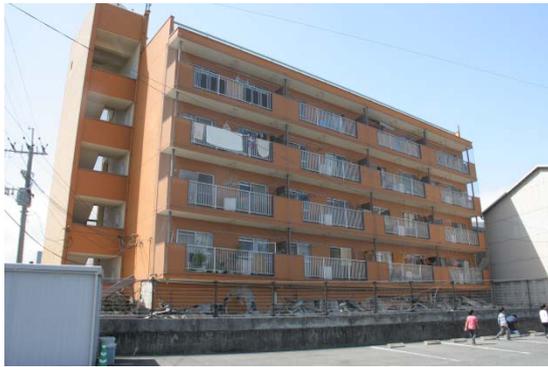
- ・1階が事務所，2階以上は共同住宅である。
- ・桁行4スパンで両妻面にRC造の外部階段が設けられている。
- ・本震（4/16）で1階で層崩壊した。

建築物東側外観

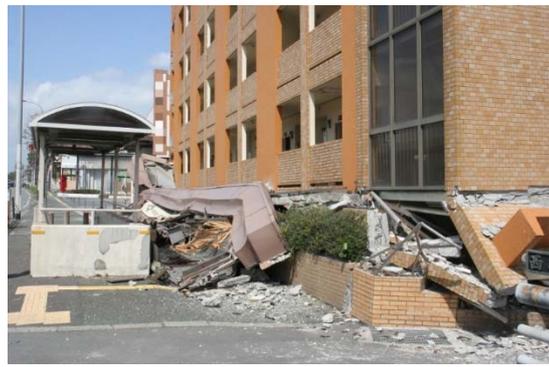
層崩壊した1階部分（西面）

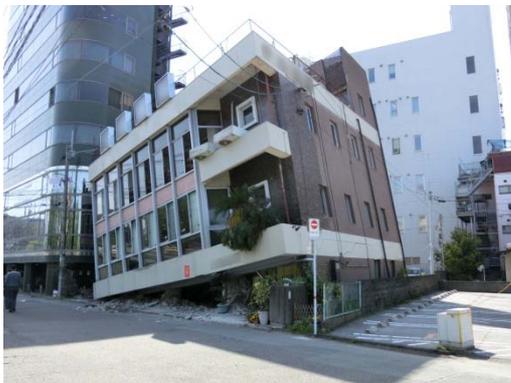
- ・1階は駐車場とエントランスでピロティ形状である。
- ・平面は柱構面と壁面が平行ではない。
- ・東側構面に壁が偏在している。
- ・1階駐車場部が層崩壊し，南側に傾斜していた。
- ・応急危険度判定が実施されており，危険と判定されていた。

建築物北面・東面外観

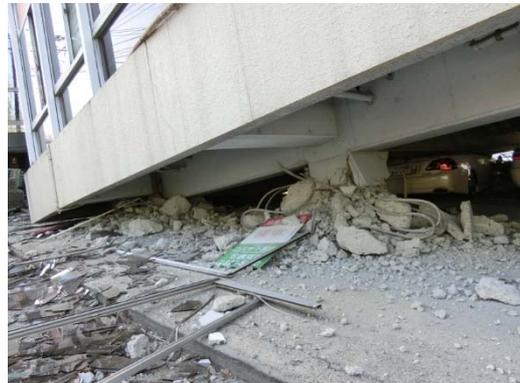
南側柱圧壊

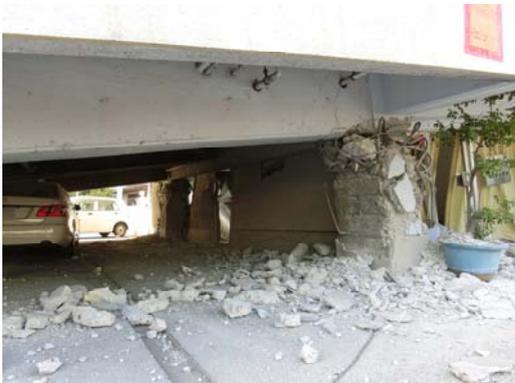
北側柱圧壊

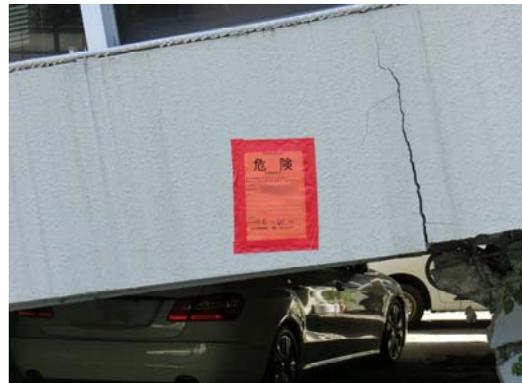
応急危険度判定結果（危険）

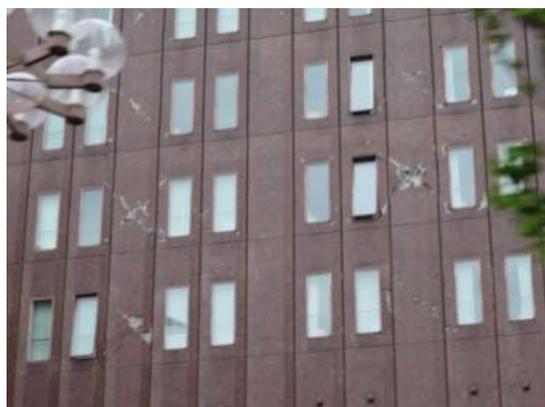
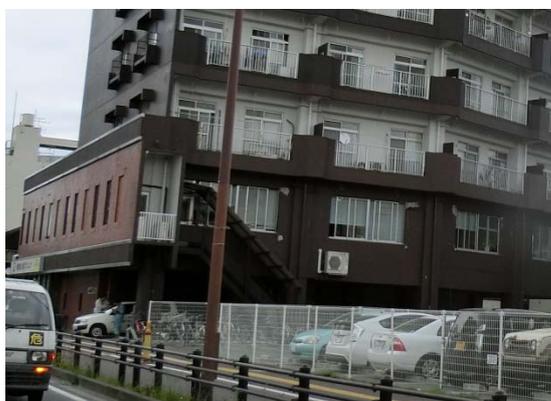
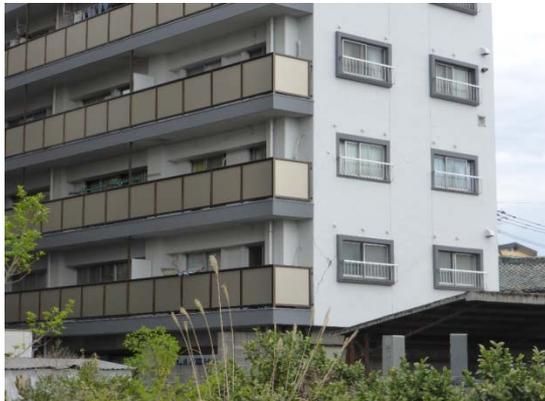
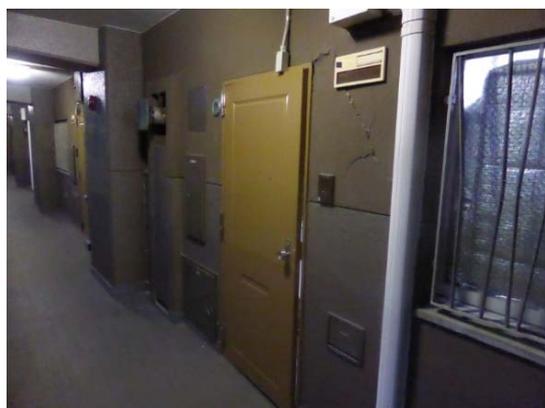
(1) RC 造建物の非構造部材の損傷

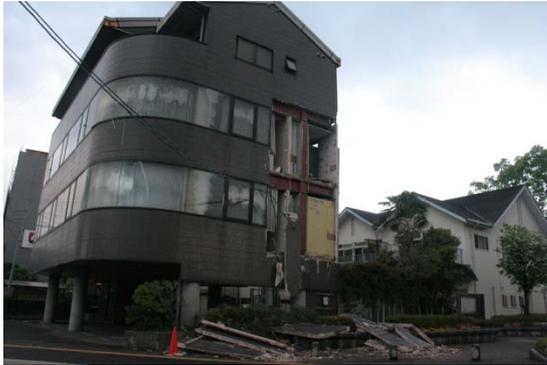
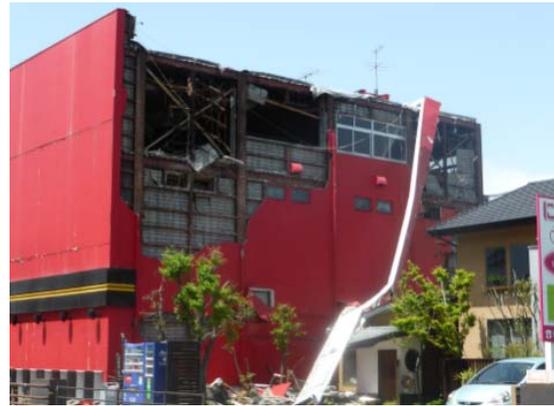
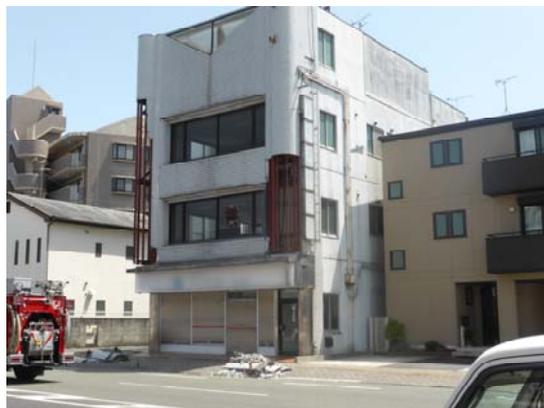
(2) S造建物の外装パネルの落下

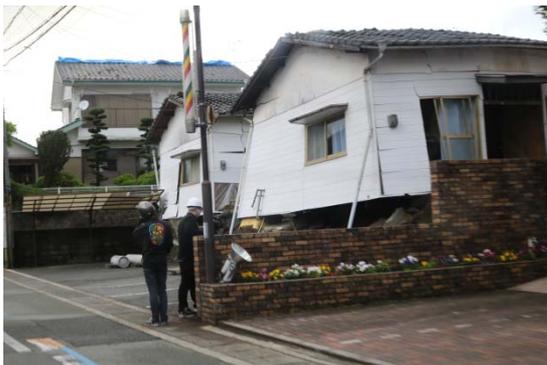
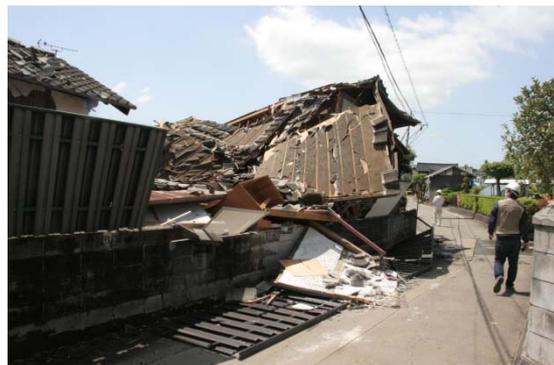
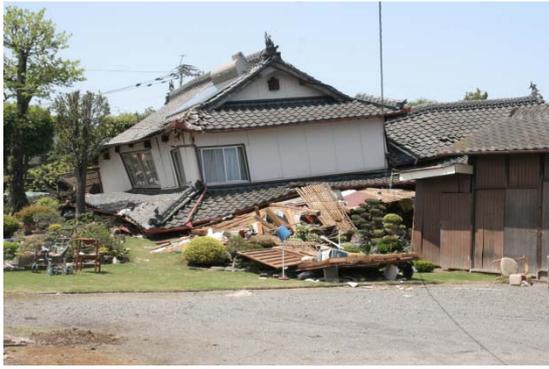
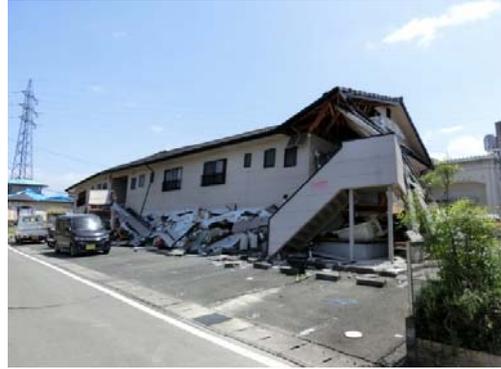
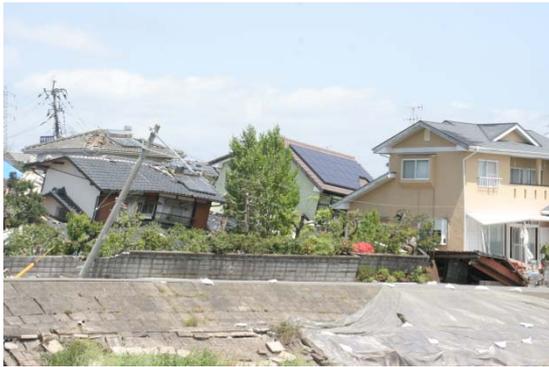
(3) 木造家屋の倒壊

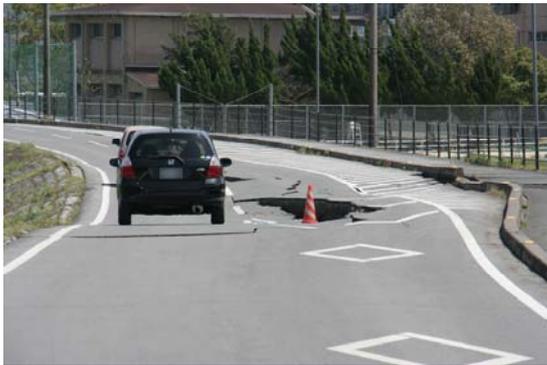
(5) 路盤の損傷

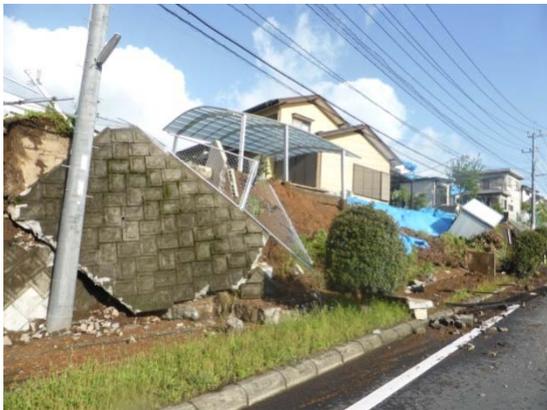
益城町

(6) 擁壁の崩壊
