平成 28 年（2016 年）熊本地震被害調査（速報）

早稲田大学創造理工学部建築学科

広島大学大学院工学研究院

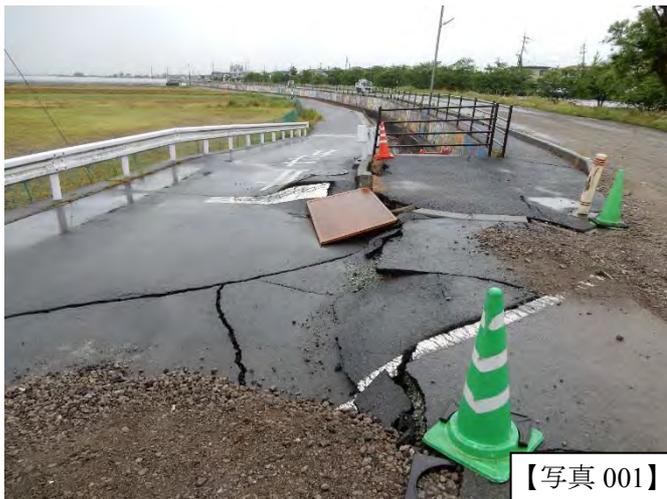
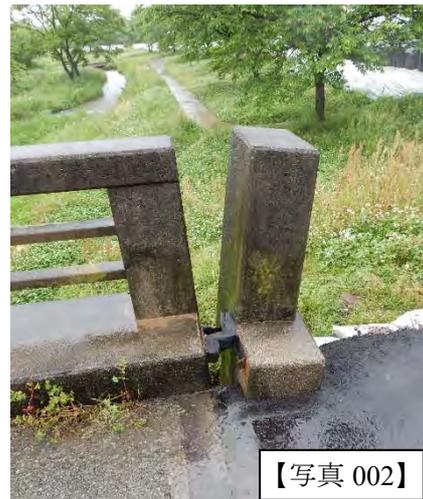
秋津川沿いの道路が沈下、川に架かる橋にも被害があったと見られる

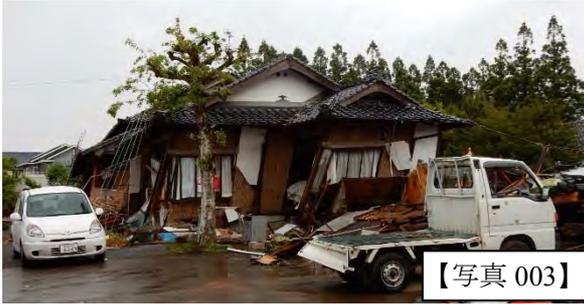
大きな残留変形が残る平屋

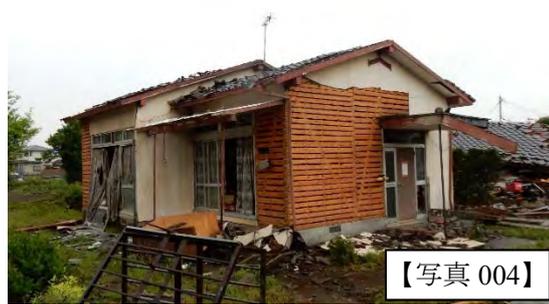
瓦・外壁が崩落した平屋

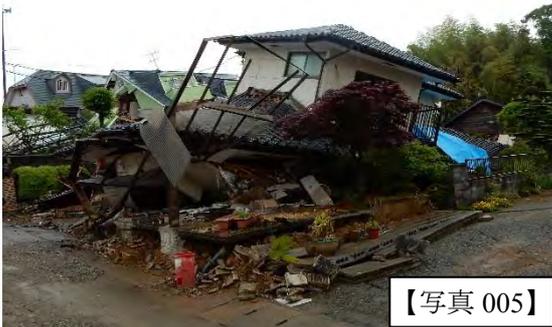
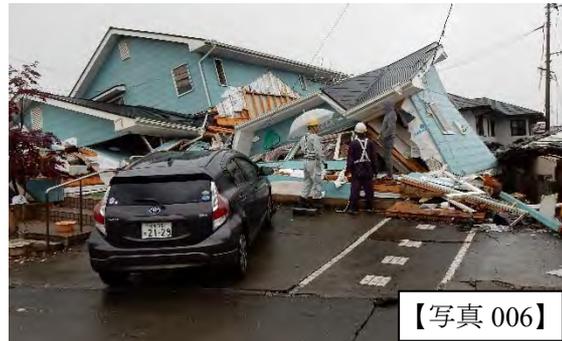
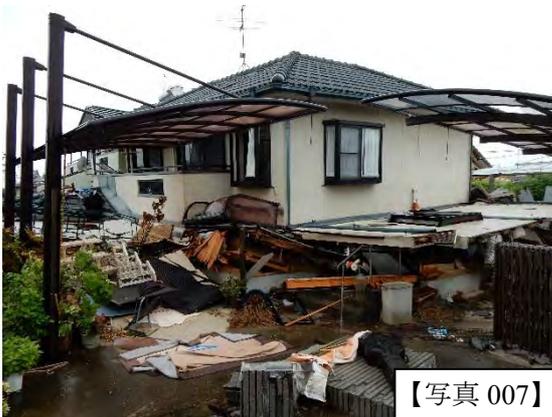
木造2階建住宅の層崩壊

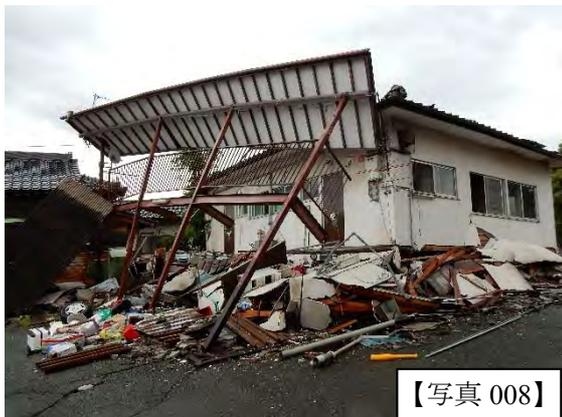
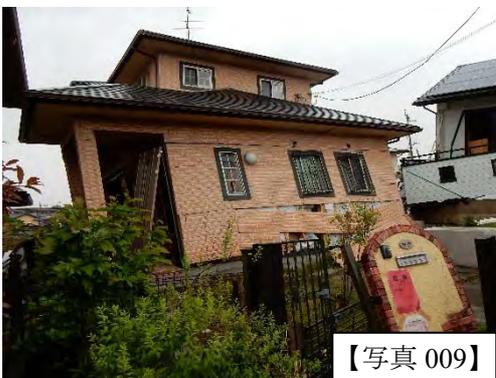
1層部分に大きな残留変形が見られる木造2階建住宅

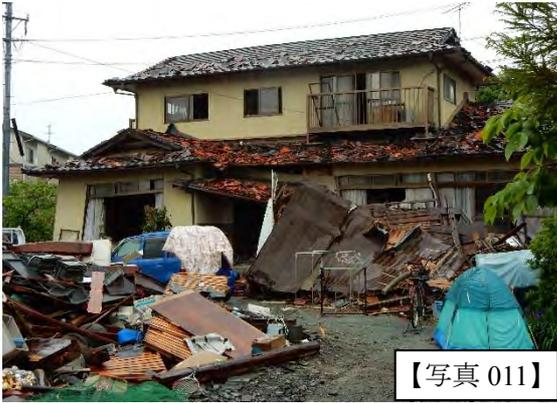
瓦の崩落

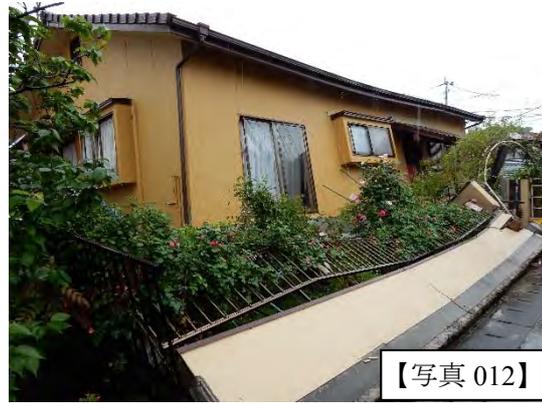
塀の転倒

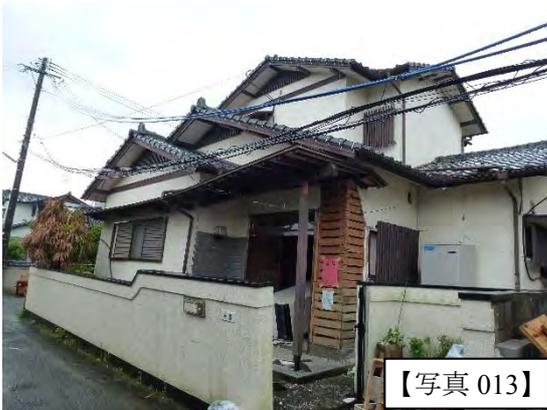
外壁の崩落・応急危険度判定「危険」(赤紙)

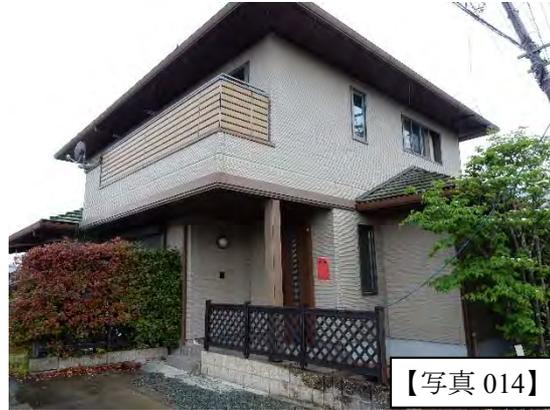
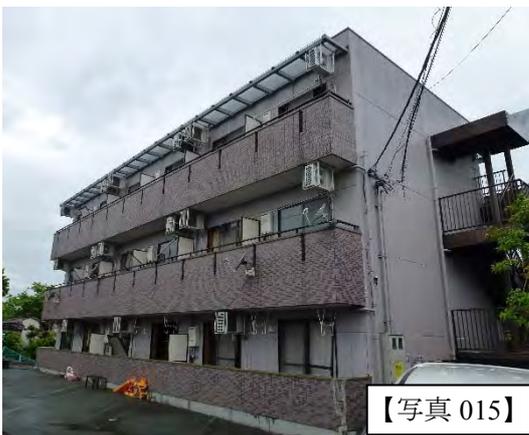
鉄骨造3階建集合住宅の1階に見られる外壁のクラック、応急危険度判定「要注意」

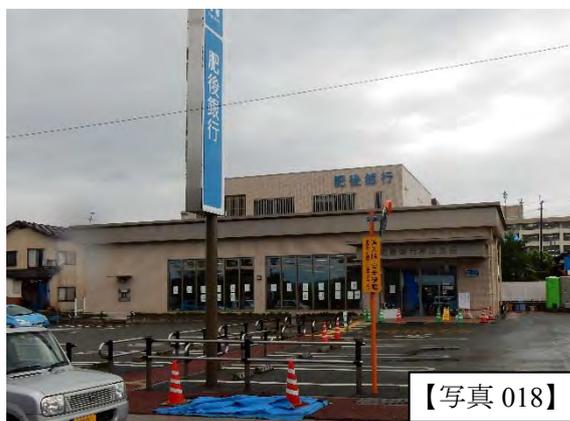
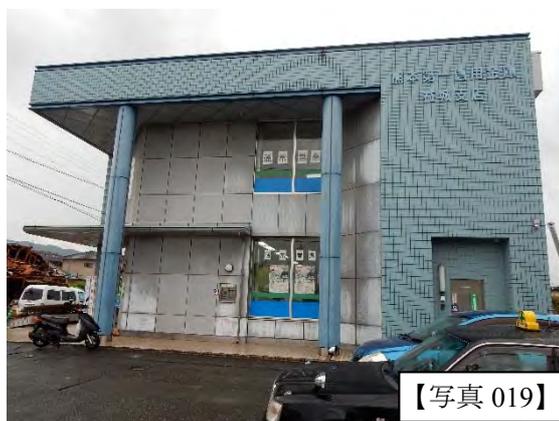
銀行・信用金庫の建物に目立った損傷は見られない。

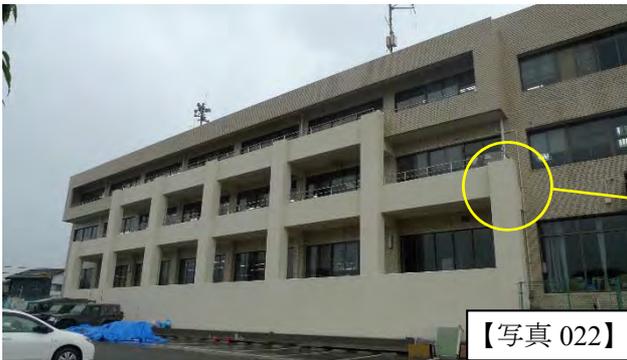
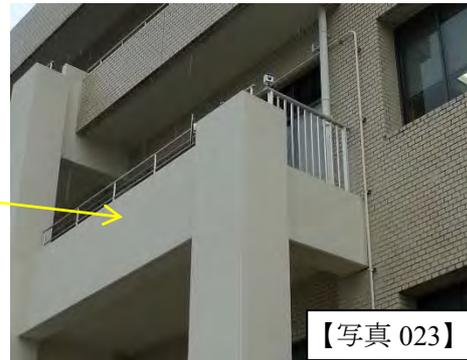
益城町役場エレベータシャフトに見られる外壁のクラック（写真上）。南面にはアウトフレームの耐震補強がされており、主構造との境界の一部に小さなクラックが見られる（写真下）。

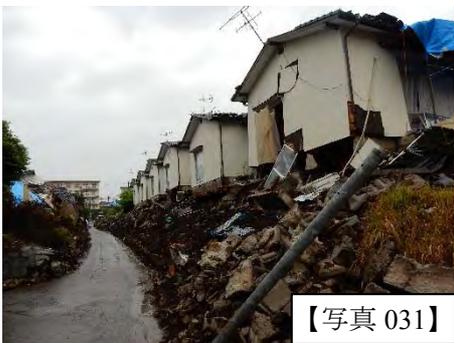
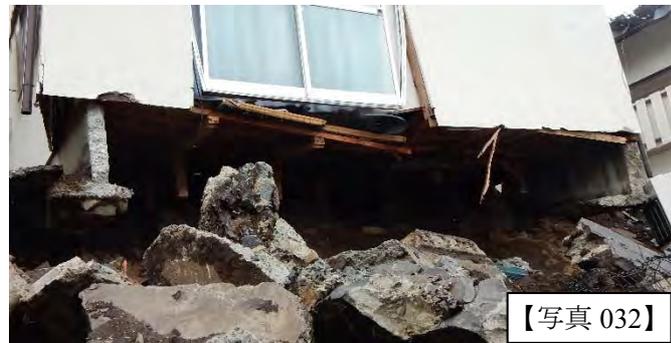
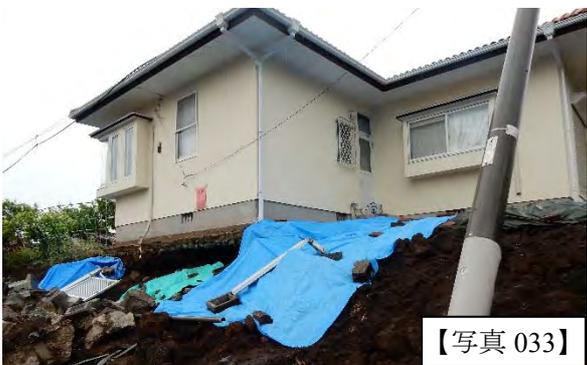
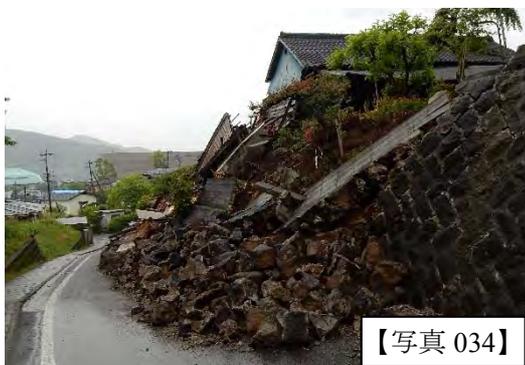
基礎及びその周囲の盛り土の崩壊が多く見られた。

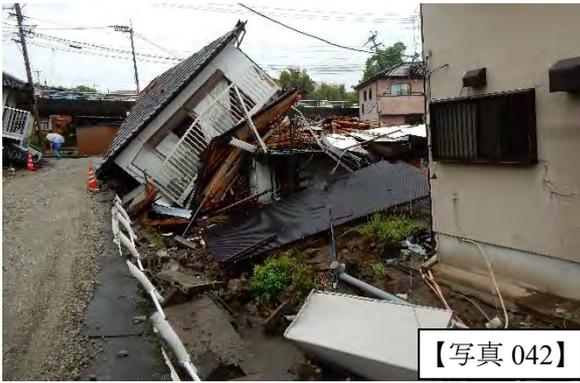
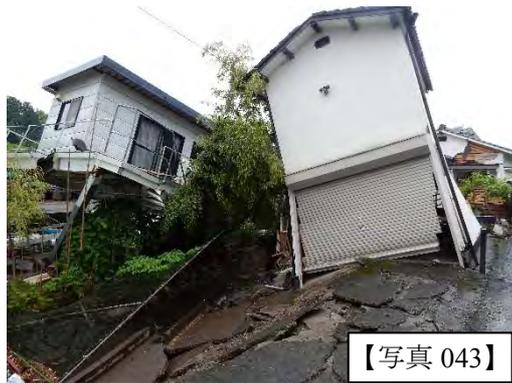
小川周辺の道路や地面が崩落し、上部の建物も崩壊している。

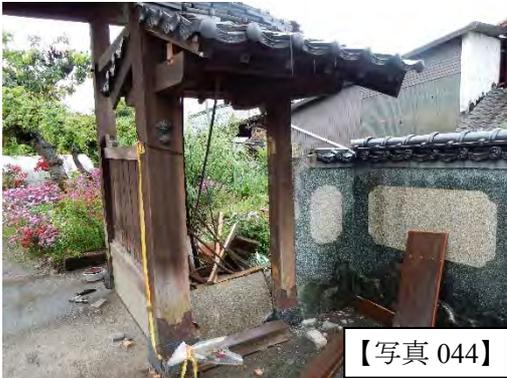
貫と帳壁が落ちた木造の門。

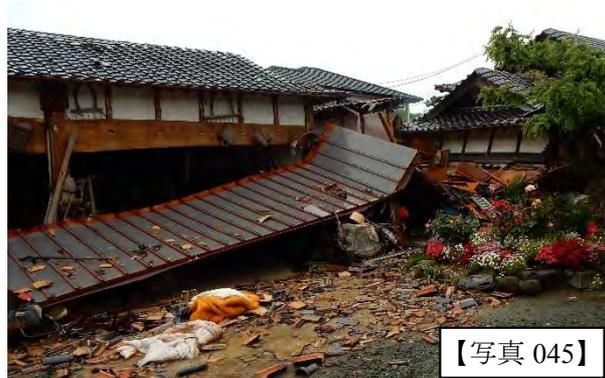
下屋の崩壊。

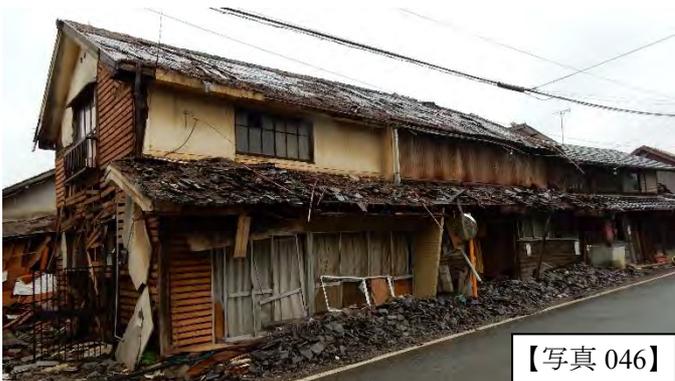
瓦被害

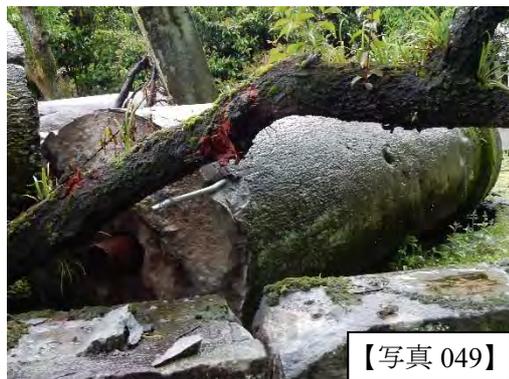
【写真 049】

鳥居には補強筋が入っていたようだが崩壊している。

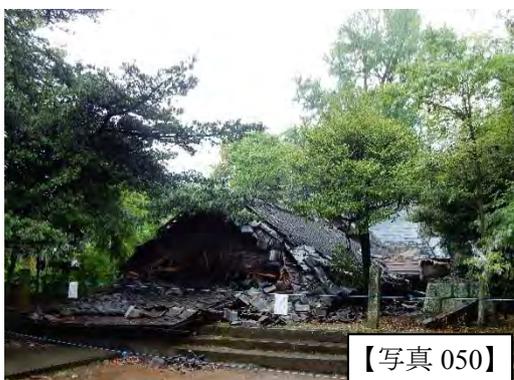
【写真 050】

倒壊した本殿。

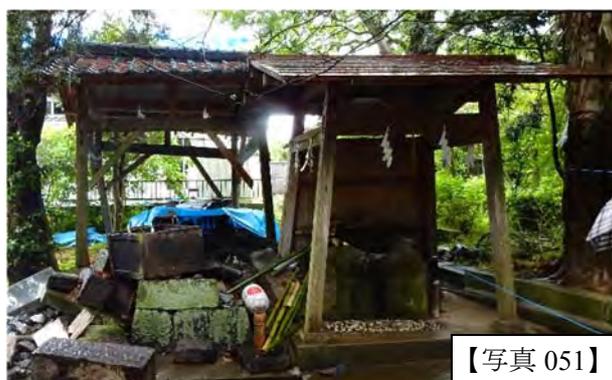
【写真 051】

残留変形が生じたものの崩壊は免れた手水場

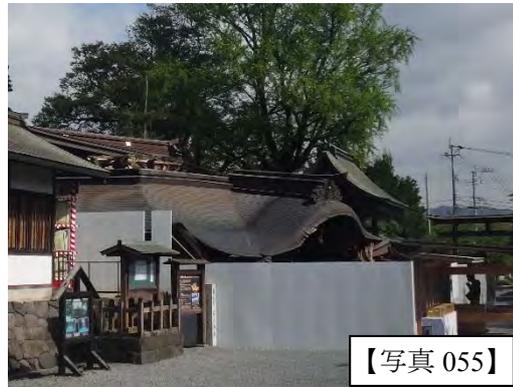
【写真 055】

楼門

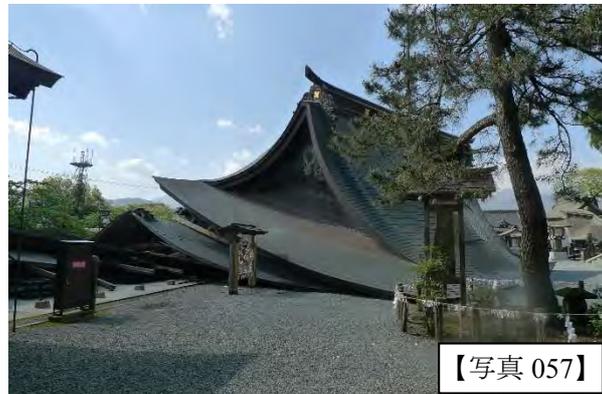
【写真 057】

楼門

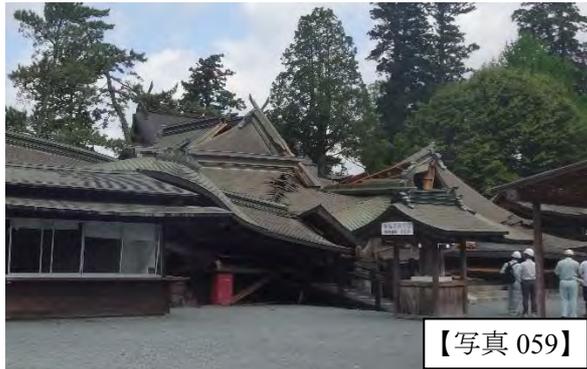
【写真 059】

崩壊した拝殿

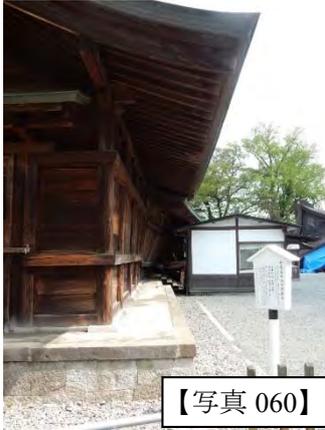
【写真 060】

拝殿

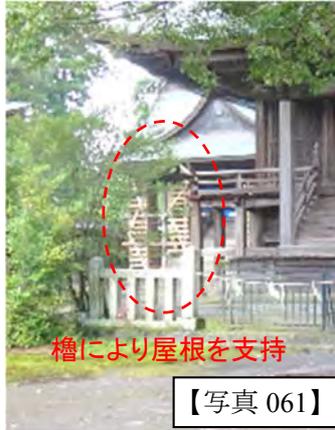
【写真 061】

檣により屋根を支持

三の神殿

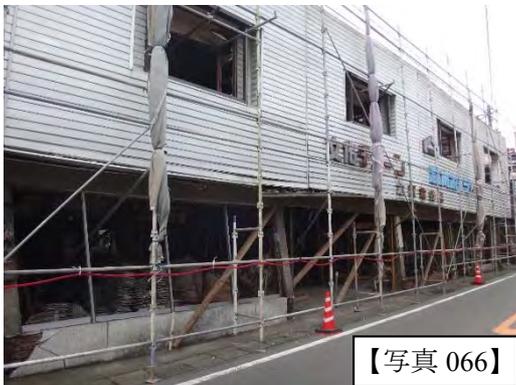
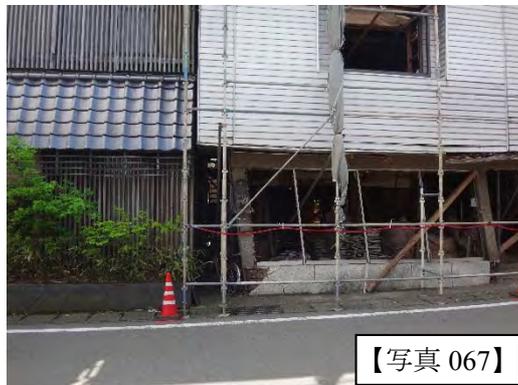
【写真 067】

阿蘇神社周辺建物(木造・1層の層崩壊、1層の前面は全面開口)

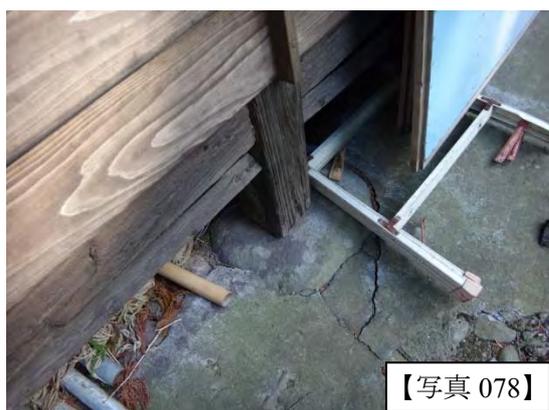
石場建て基礎、滑動の跡有り

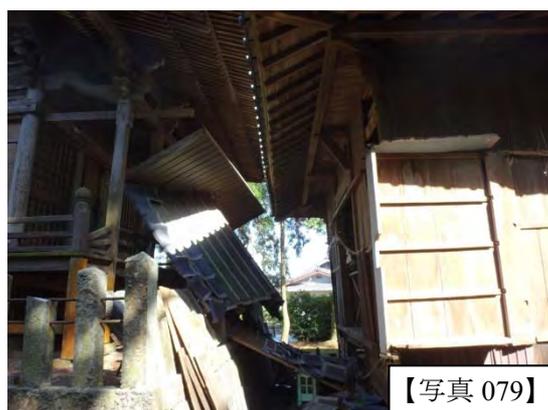
下屋の崩落

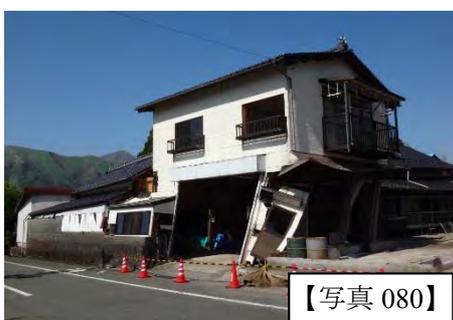
ピロティ部分に大きな変形

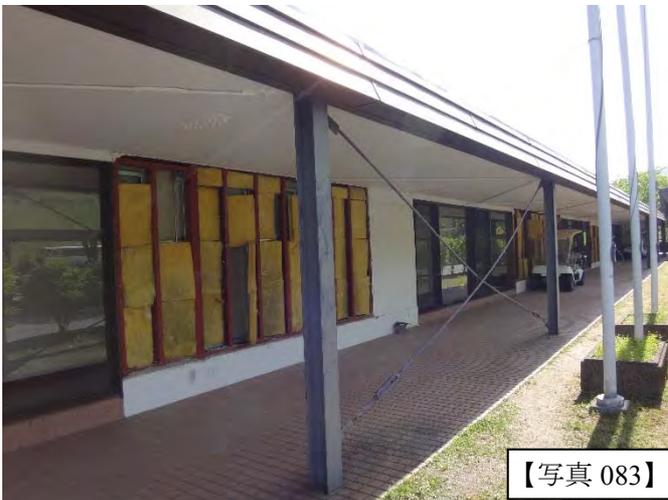
【写真 083】

鉄骨造通路のブレースの伸び（前面から）

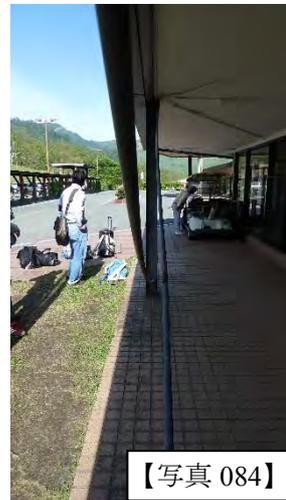
【写真 084】

（側面から）

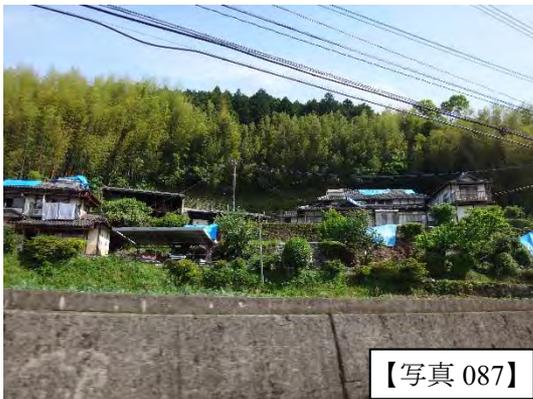
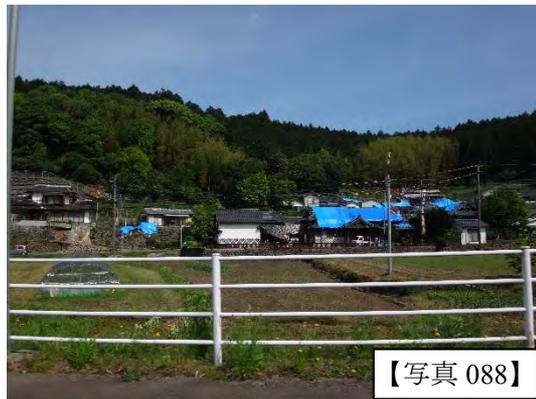
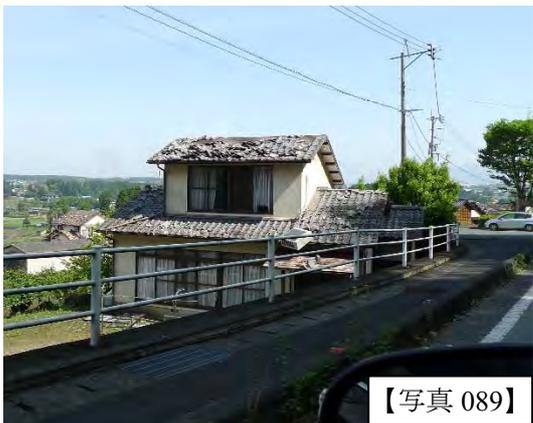
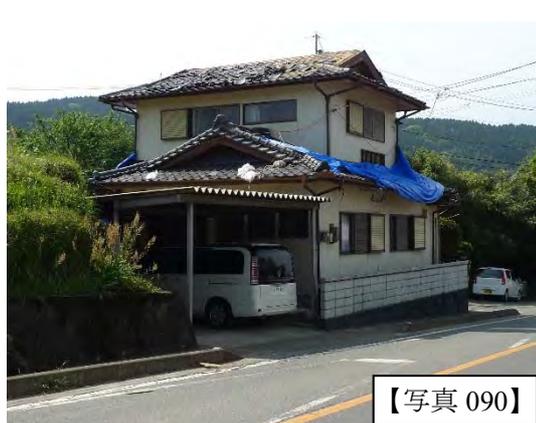
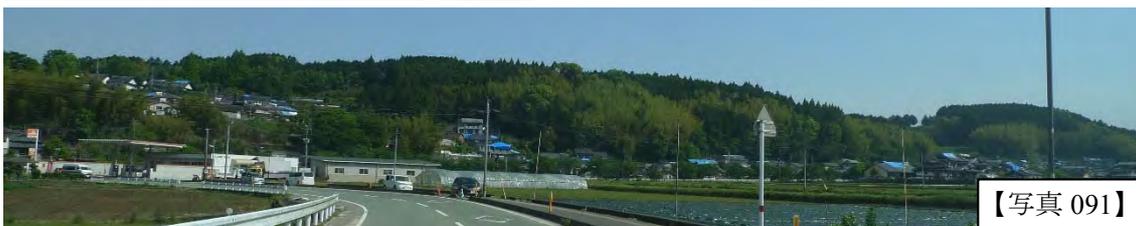
【写真 091】

在来木造住宅の瓦被害が散見される

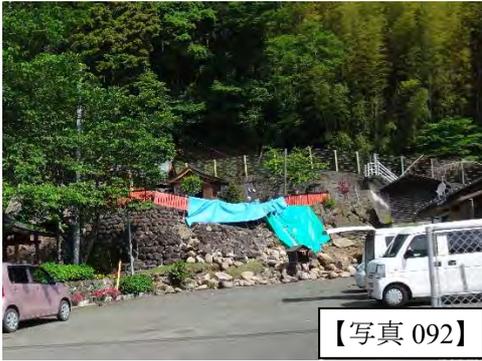
【写真 092】

石垣の崩壊

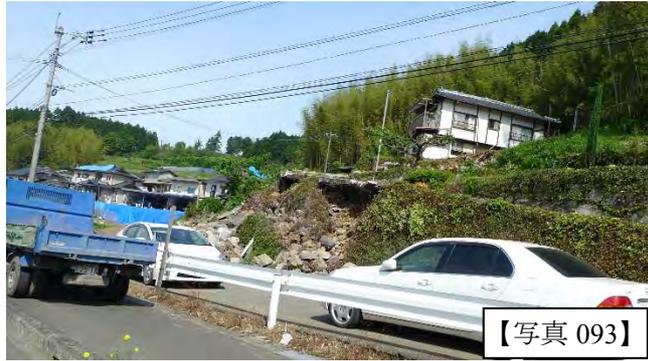
【写真 093】

擁壁の崩壊

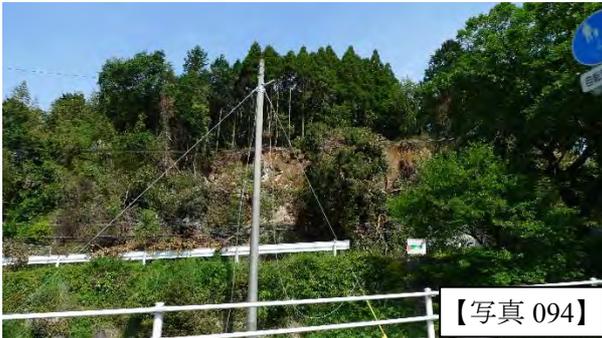
【写真 094】

斜面崩壊

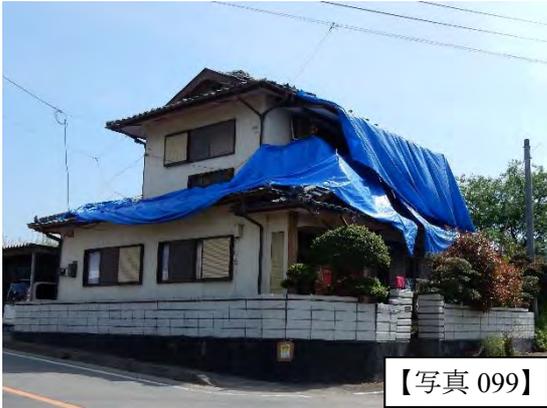
【写真 099】

瓦被害，ブロック塀の被害（赤紙判定）

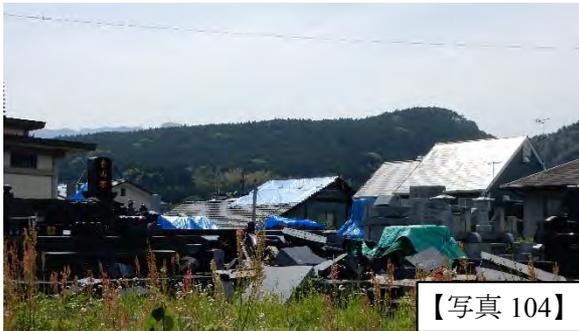
【写真 104】

墓石の転倒

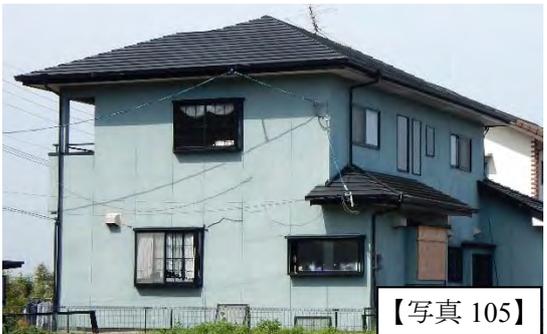
【写真 105】

2層住宅の外装材のクラック

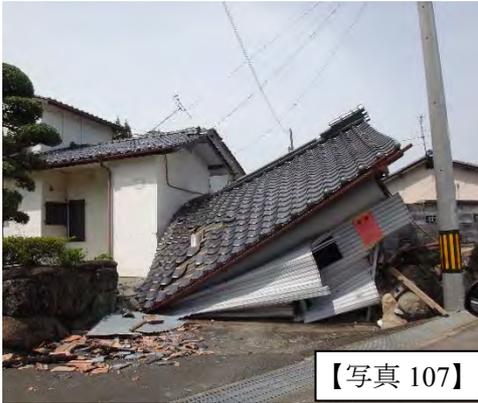
【写真 107】

木造住宅の倒壊

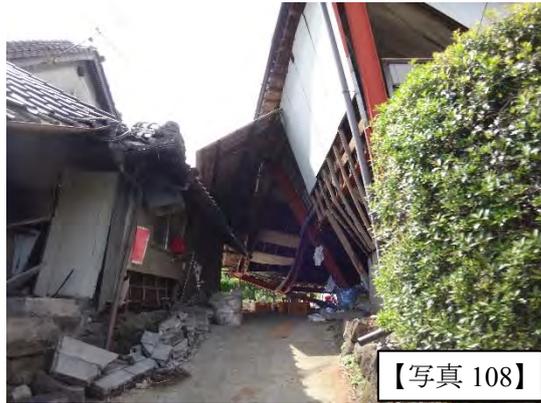
【写真 108】

木造住宅（左）と一部 S 造倉庫？（右）の倒壊

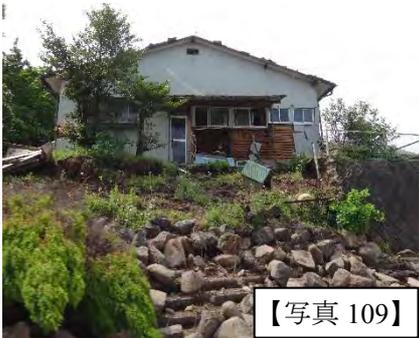
【写真 109】

石垣の崩壊

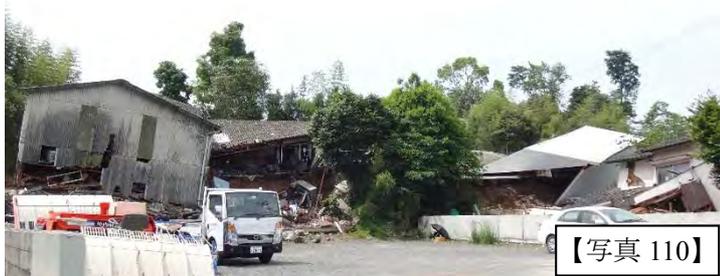
【写真 110】

S 造の倉庫等の倒壊

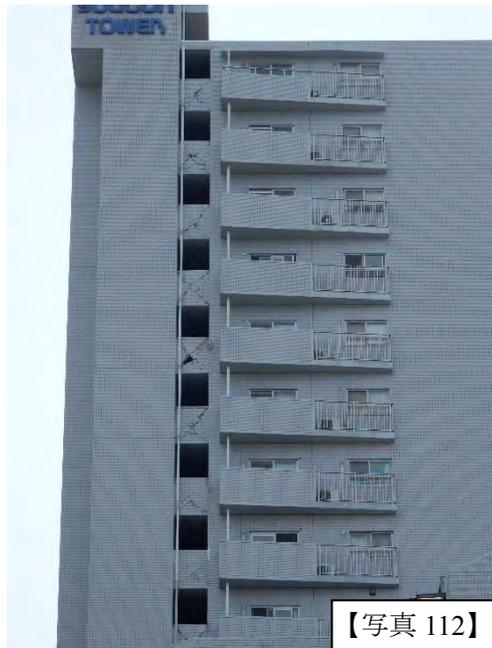
【写真 112】

20 層のマンションの共用廊下部分のせん断クラック

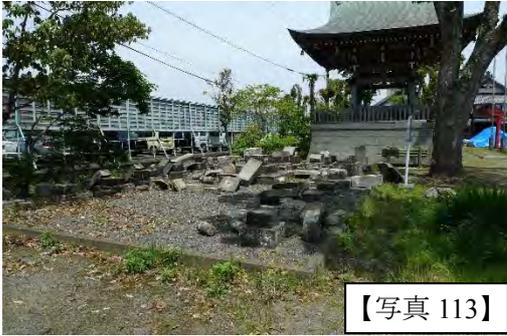
境内の古い墓石の多くは転倒

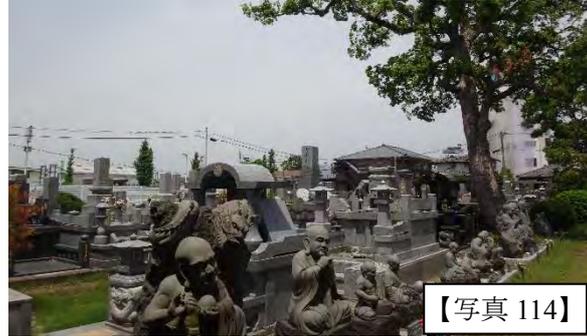
新しい墓石の転倒被害は少ない

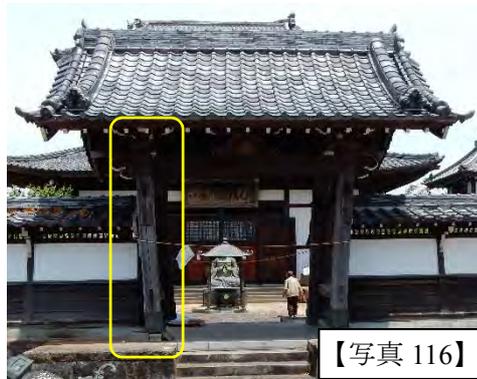
門の柱脚の滑りによる柱の傾斜

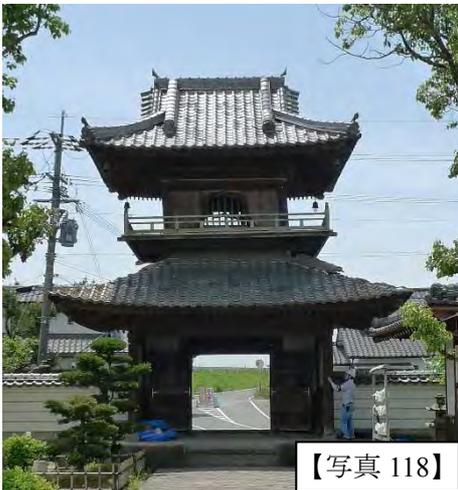
門の残留変形

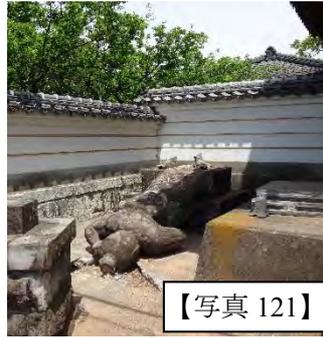
【写真 121】

石像の転倒

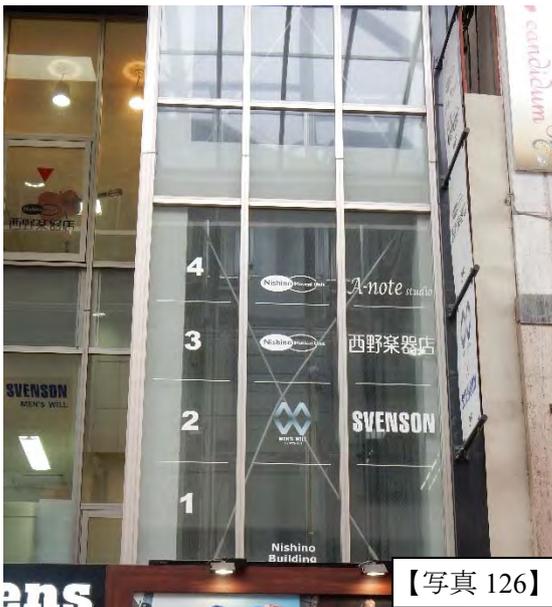
鉄骨ブレースの伸び

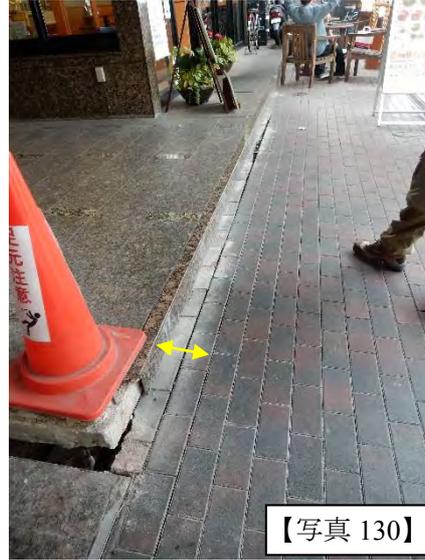
【写真 130】

矢印方向に 10cm 程変位した形跡がある

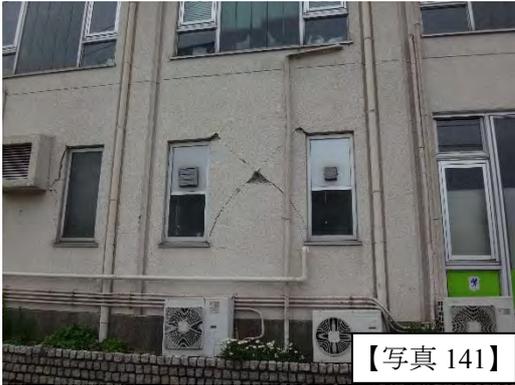
【写真 141】

4層 RC 造の1層壁のせん断クラック

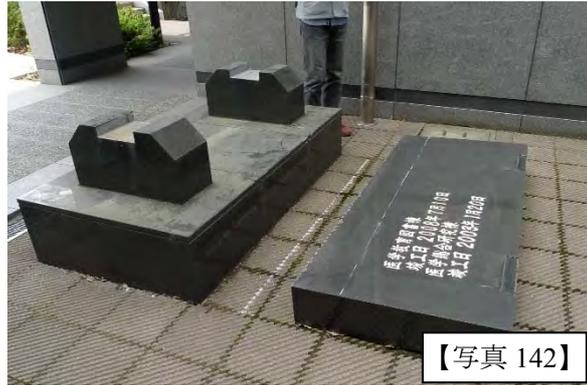
【写真 142】

石碑の転倒・落下

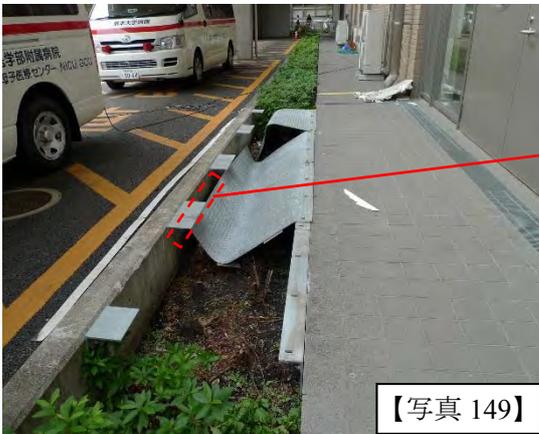
【写真 149】

建物②のクリアランス部の通路の座屈

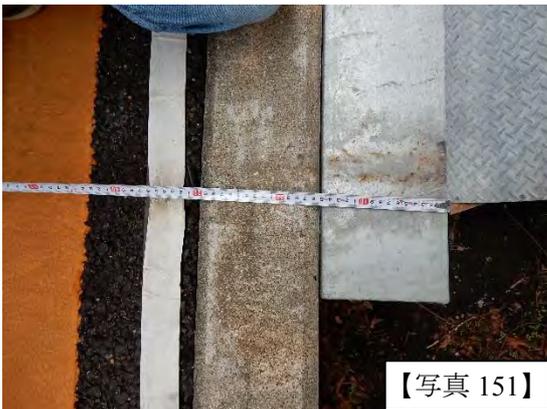
【写真 151】

通路鋼板の掛かりしろ(約 25cm) (左写真)

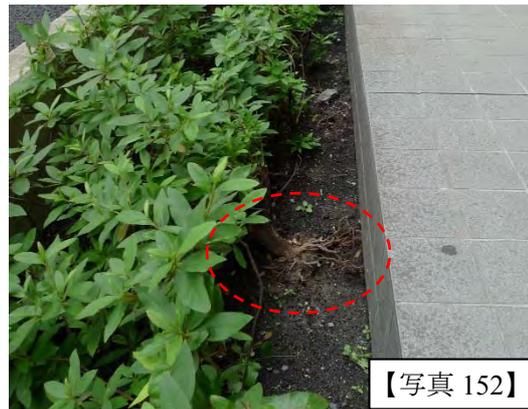
【写真 152】

建物本体により押し倒されて根が露出した植栽。20~30cm 変形したと思われる。
