平成 20 年岩手宮城内陸地震における建物被害の概要

東北工業大学 工学部 建築学科
准教授 大沼正昭

2. H20 岩手・宮城内陸地震による学校・公共施設等の建物被害概要 (調査:2008.6.14-7.9 東北工業大学 大沼)

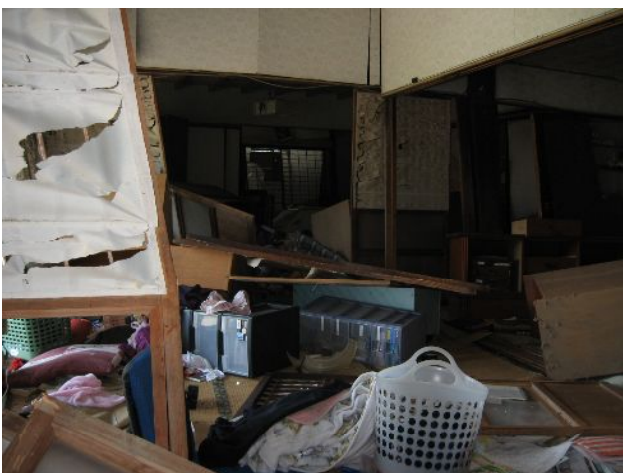
写真15:下屋部分が損壊した家屋(奥州市胆沢)

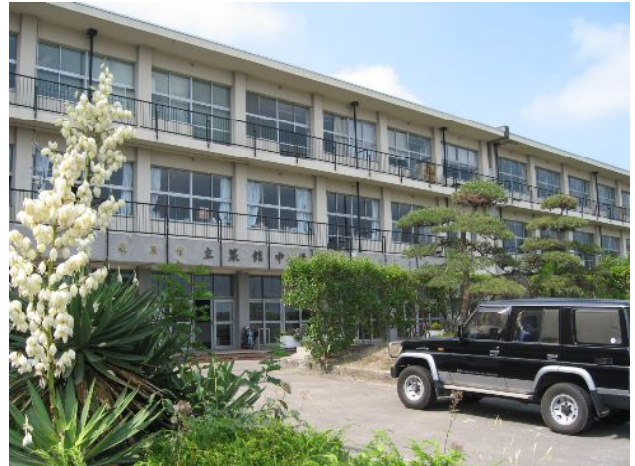
写真 10-1 校舎全景

体育館の外壁モルタルの一部が落下した。校舎(RC3 階建て)は被害なし。

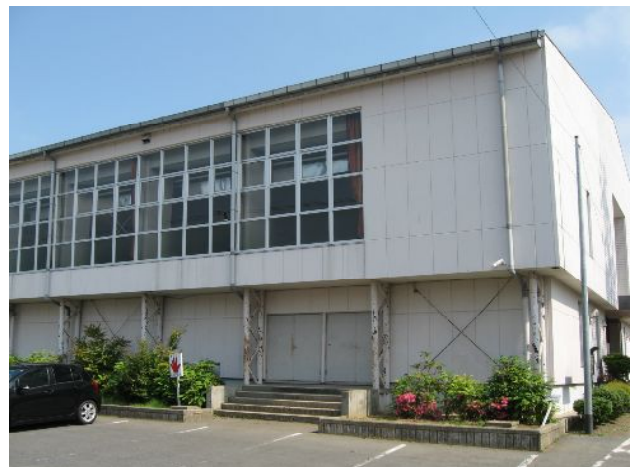
写真 11-1 体育館全景

体育館の天井の一部に損傷が見られた。構造的な被害は無く、また校舎(RC3 階建て)は被害なし。

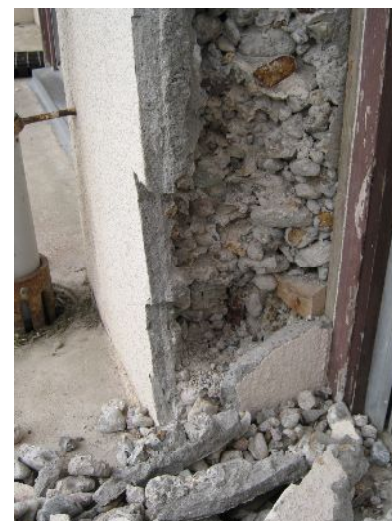
写真 15-11 2 階の柱脚

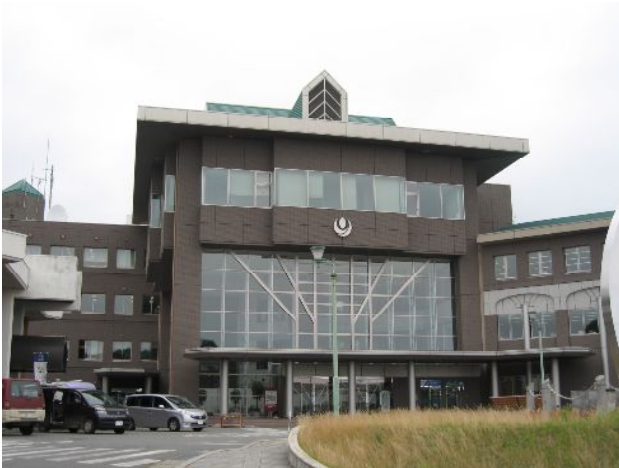
写真 17-1 栗原市役所・議会場の全景

栗原市役所の4階にある議会場の天井が破損し落下した。議会場の壁際に接する天井の四方が損

傷し下地材とともに落下し場内に散乱している。部屋中央のトップライト部分のルーバーも破損し落下していた。また、議会場に通じる廊下の天井も一部落下していた。
