Progressive report on damage survey after 2016 Kumamoto Earthquakes

Toshimi Kabeyasawa, ERI, University of Tokyo

平成 28 年（2016 年）熊本地震被害調査速報（Japanese version）

Objective: Survey on damages, esp, to RC structures with seismic strengthening

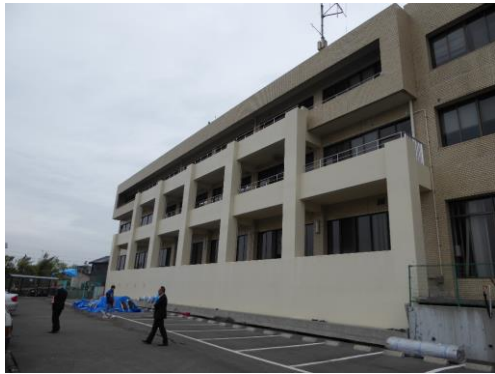
庁舎外観 Overview

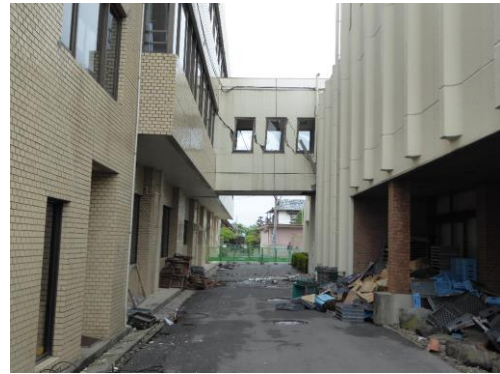
- ・ 渡り廊下は RC 造建築物の突出物であり，2 階窓開口部のひび割れは沈下により，柱頭の損傷は面外方向の変形により生じたと考えられる。渡り廊下の損傷した柱の傾斜角は約 $1/38(\text{rad})$ であった。
- ・ 外付け補強フレームが取り付く梁のせん断ひび割れ、渡り廊下のせん断破壊は、本庁舎の張間方向の変動軸力により生じたと考えられる。
- ・ 柱主筋は 3-D25，フープは D10 フープ D10@100、90 度フック、内法高さ約 4m，張出し長さは 5.0m，張間スパンは 2.5m であった。

渡り廊下外観 Connecting corridor

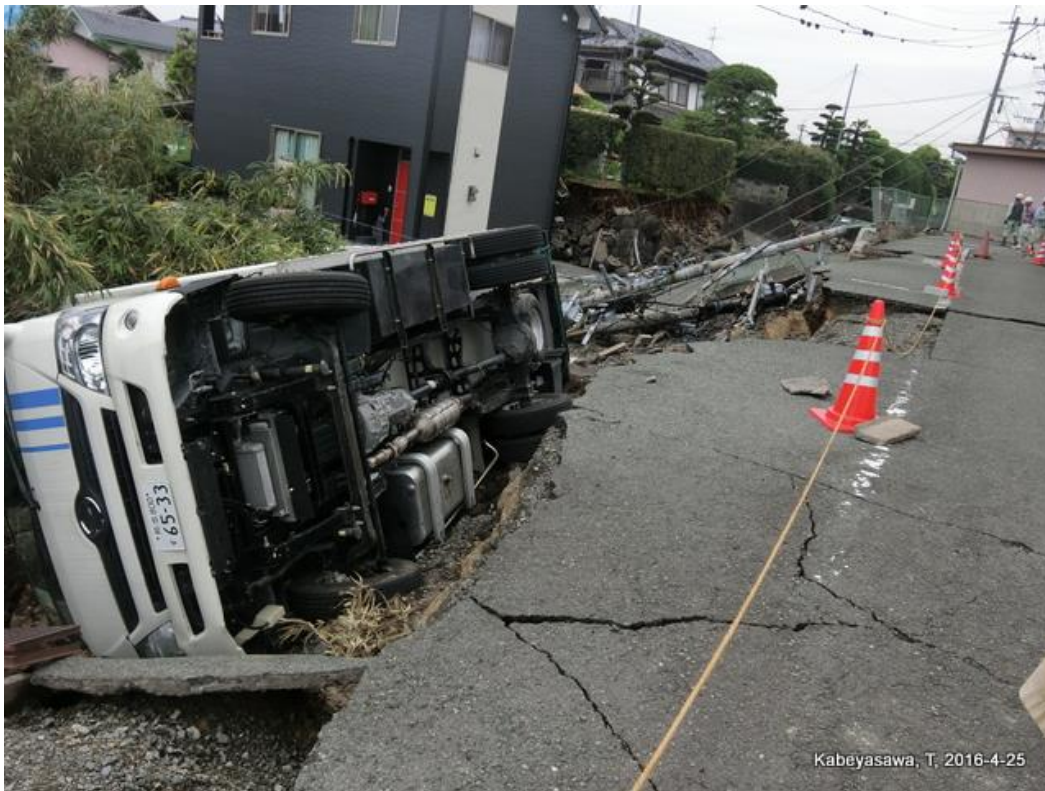
M 役場（周辺地盤の変状） deformation and settlement of surrounding soils,

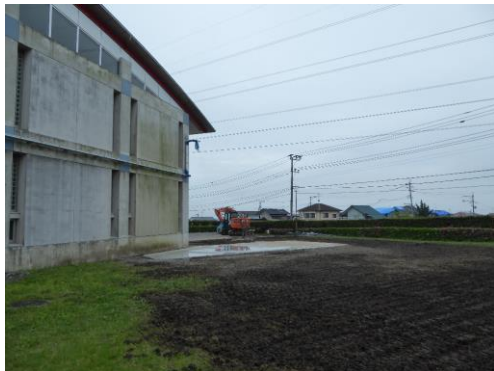
Story failure with large residual displacement at third story of five-story and four-column tower frame, which had been demolished on April 25

訓練施設 建設地点 Demolished trace

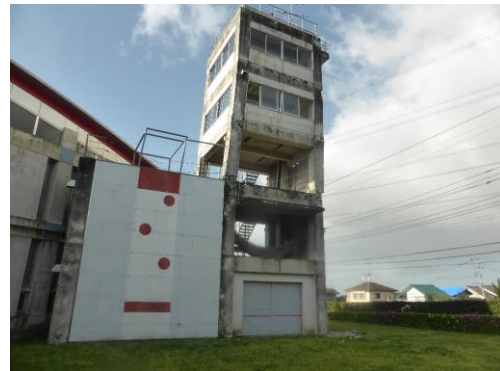
4/17 動調査時 Surveyed on April 17

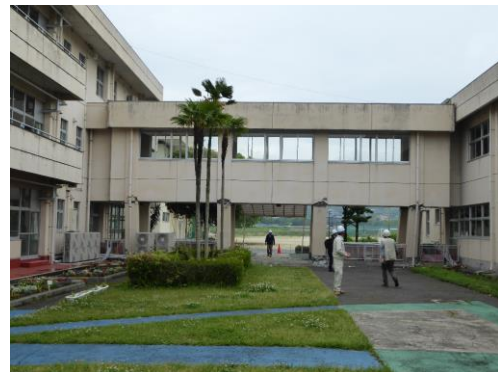
Near collapse of connecting corridor with large residual deflections

渡り廊下外観 Connecting corridor

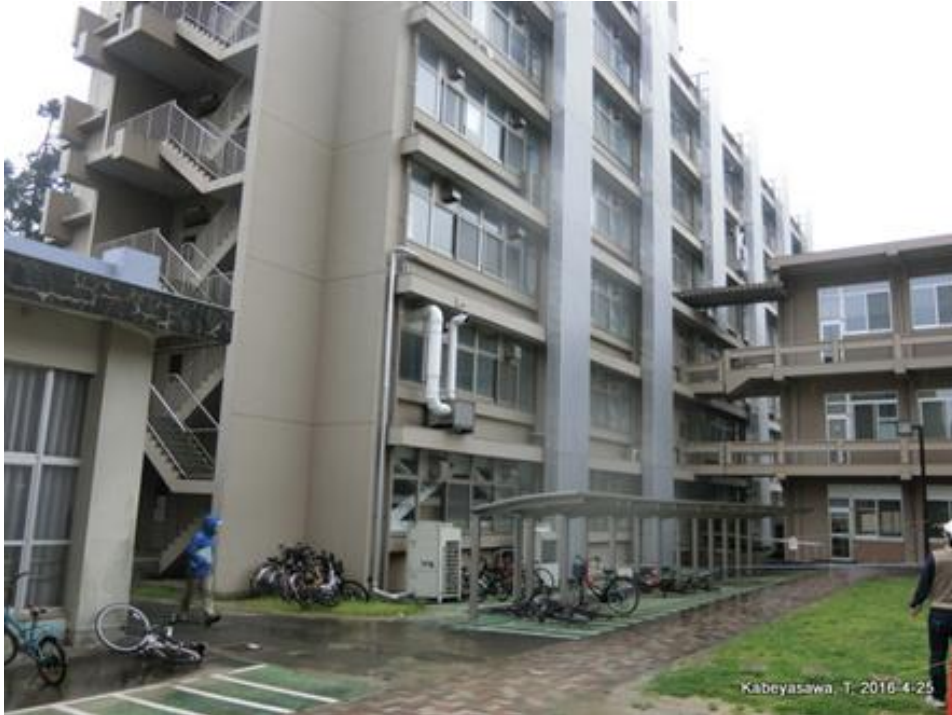
The shared building had been strengthened with steel braces to external frames and partially eight columns with polyester sheet. Slight damages were observed at expansion joint, though continuous use was basically available after the second main shock.

共用棟黒髪3（ブレース+ポリエステル繊維補強）

The shared building strengthened with braces and polyester sheet
